Asbestinventarisattest

Antwerpsestraat 142/4, 2500 Lier

Attestnummer : **20261020-000391.000**
Uitgegeven op : **20.10.2026**
Geldig tot : **Onbeperkt** (tenzij de toestand wijzigt)

Asbestveilig (maar mogelijk niet asbestvrij)

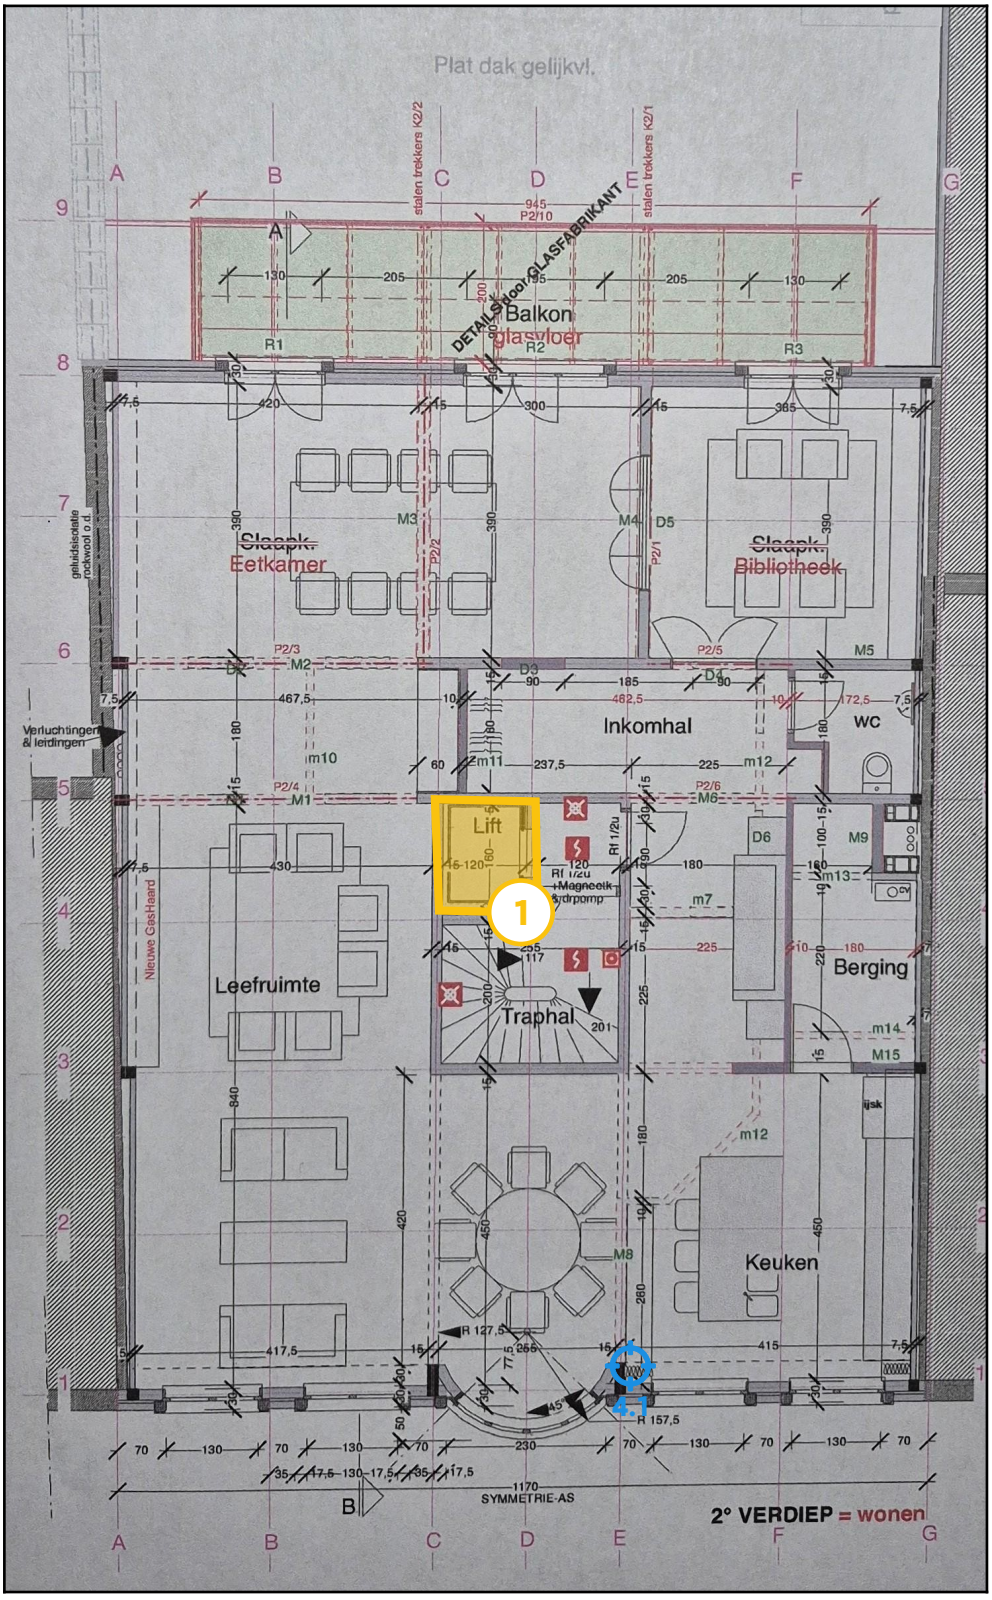
Plan 1.1: 2e verdieping (1)

1. Lift	Uitsluiting	-
4. Wandpleister	Geen asbest	-
4.1 Code: MM01	Mengmonster	-

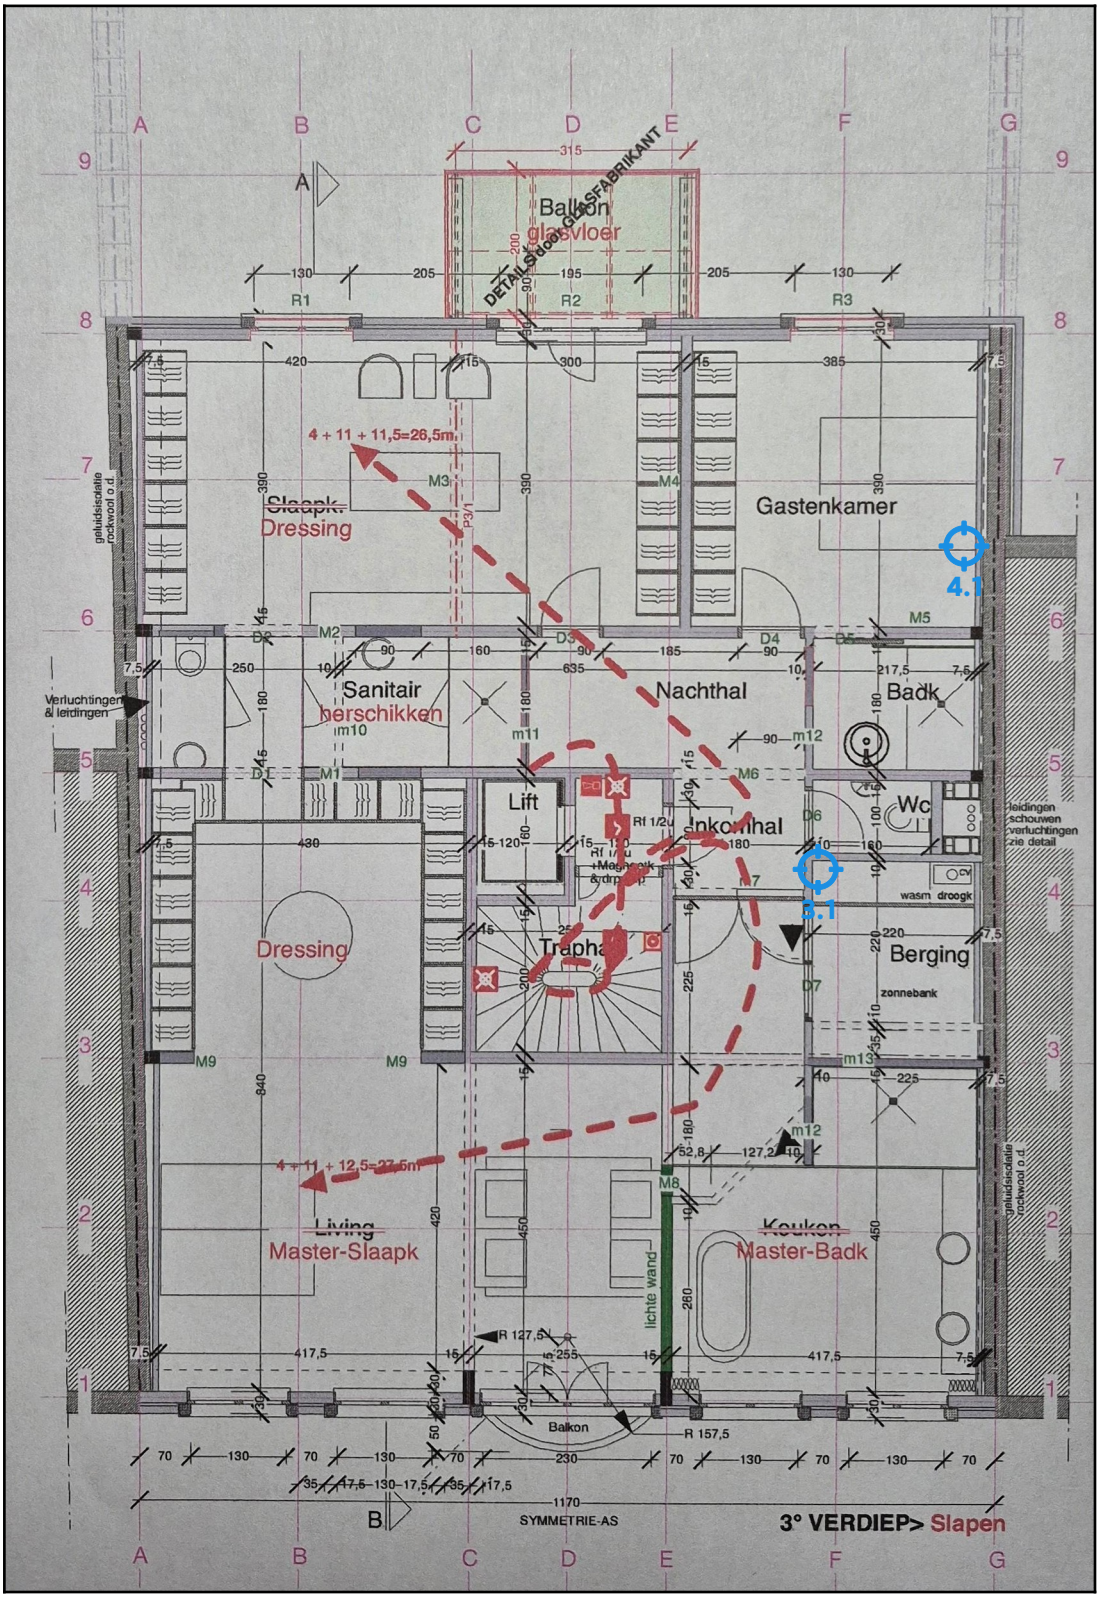
Plan 1.2: 3e verdieping

3. Betonnen smeerlaag	Geen asbest	-
3.1 Code: MM02	Puntmonster	-
4. Wandpleister	Geen asbest	-
4.1 Code: MM01	Mengmonster	-

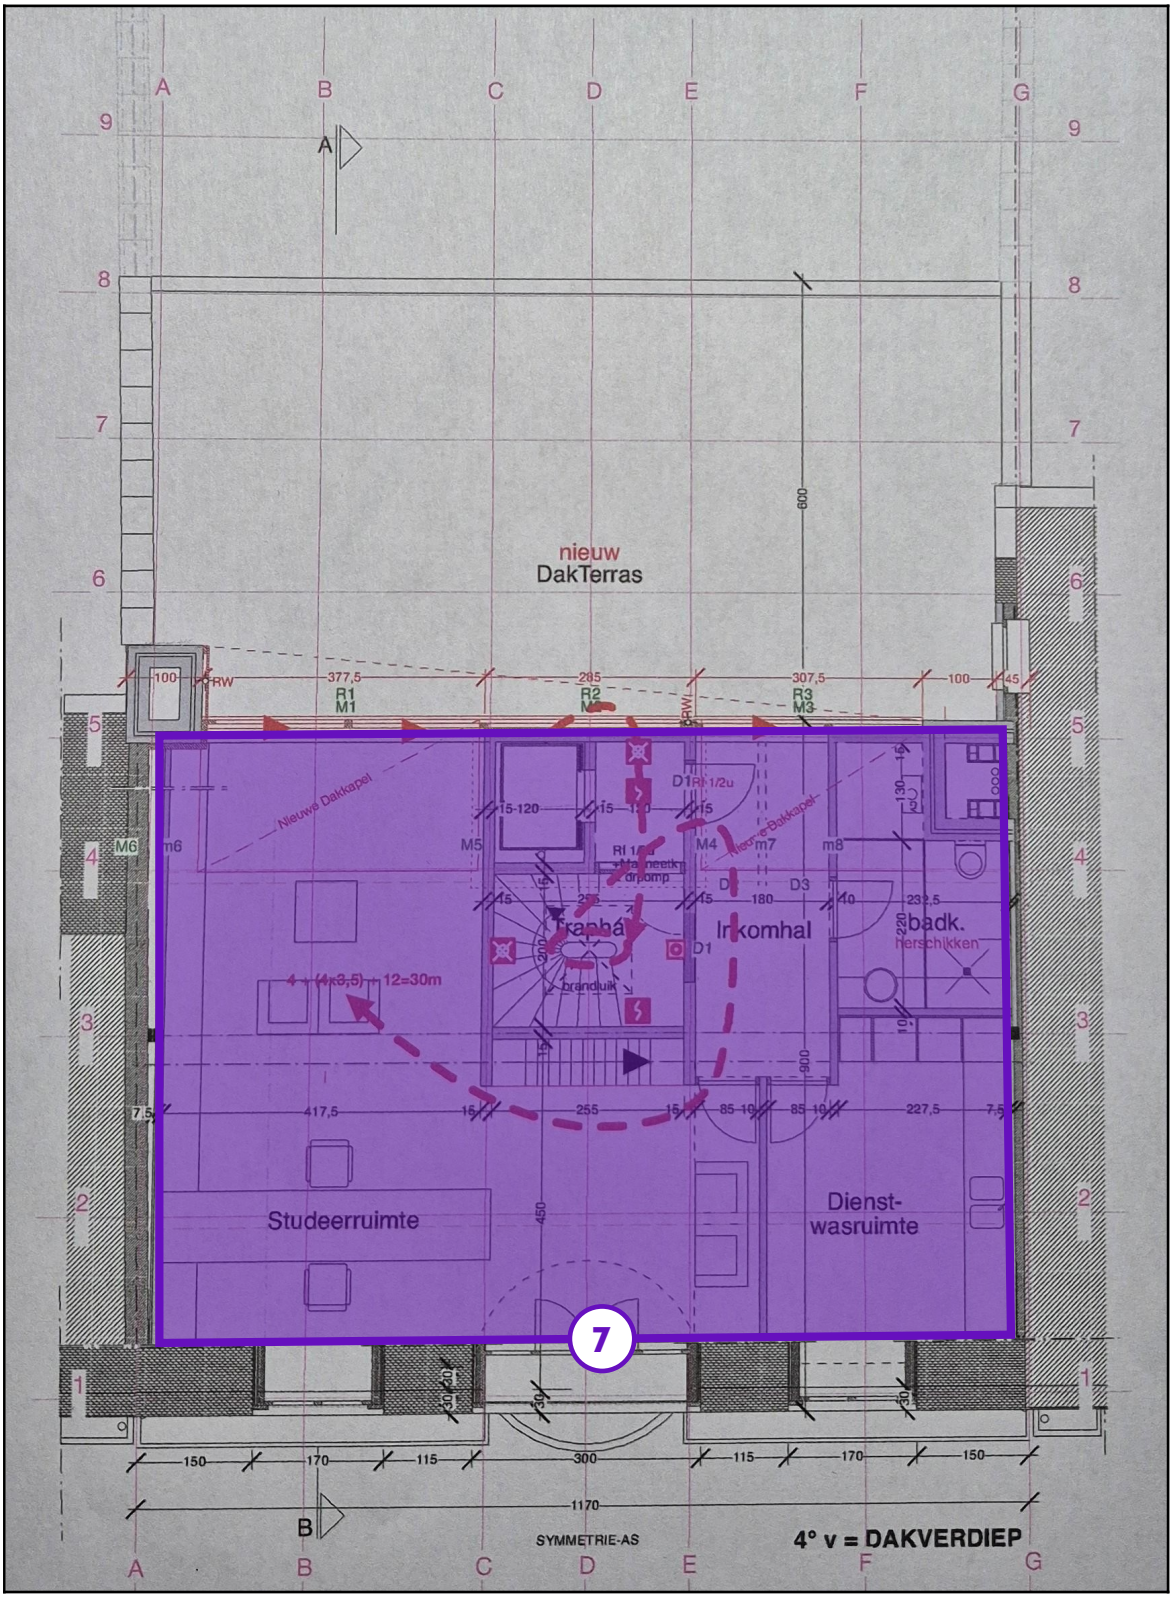
Plan 1.3: 4e verdieping (1)

7. Dakbedekking	Overige ruimte of materiaal	-

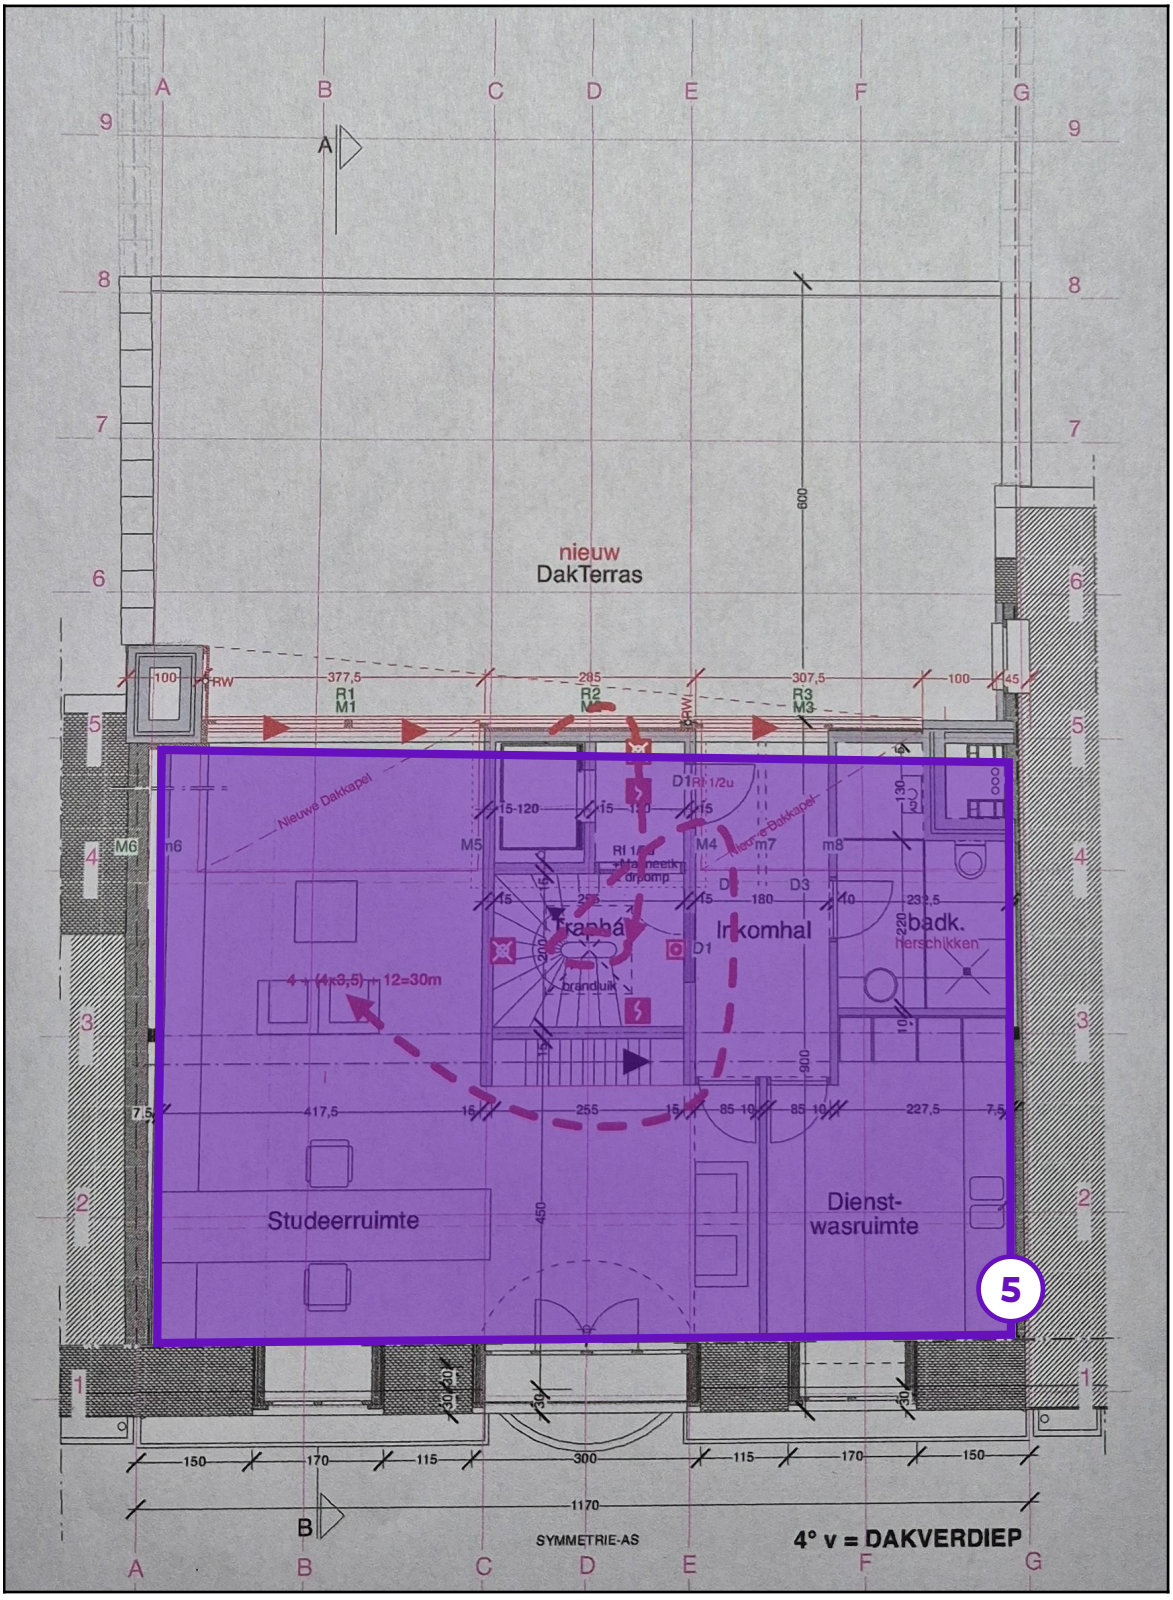
Plan 1.4: 4e verdieping

5. Maerialen onder de dakbedekking	Overige ruimte of materiaal	-

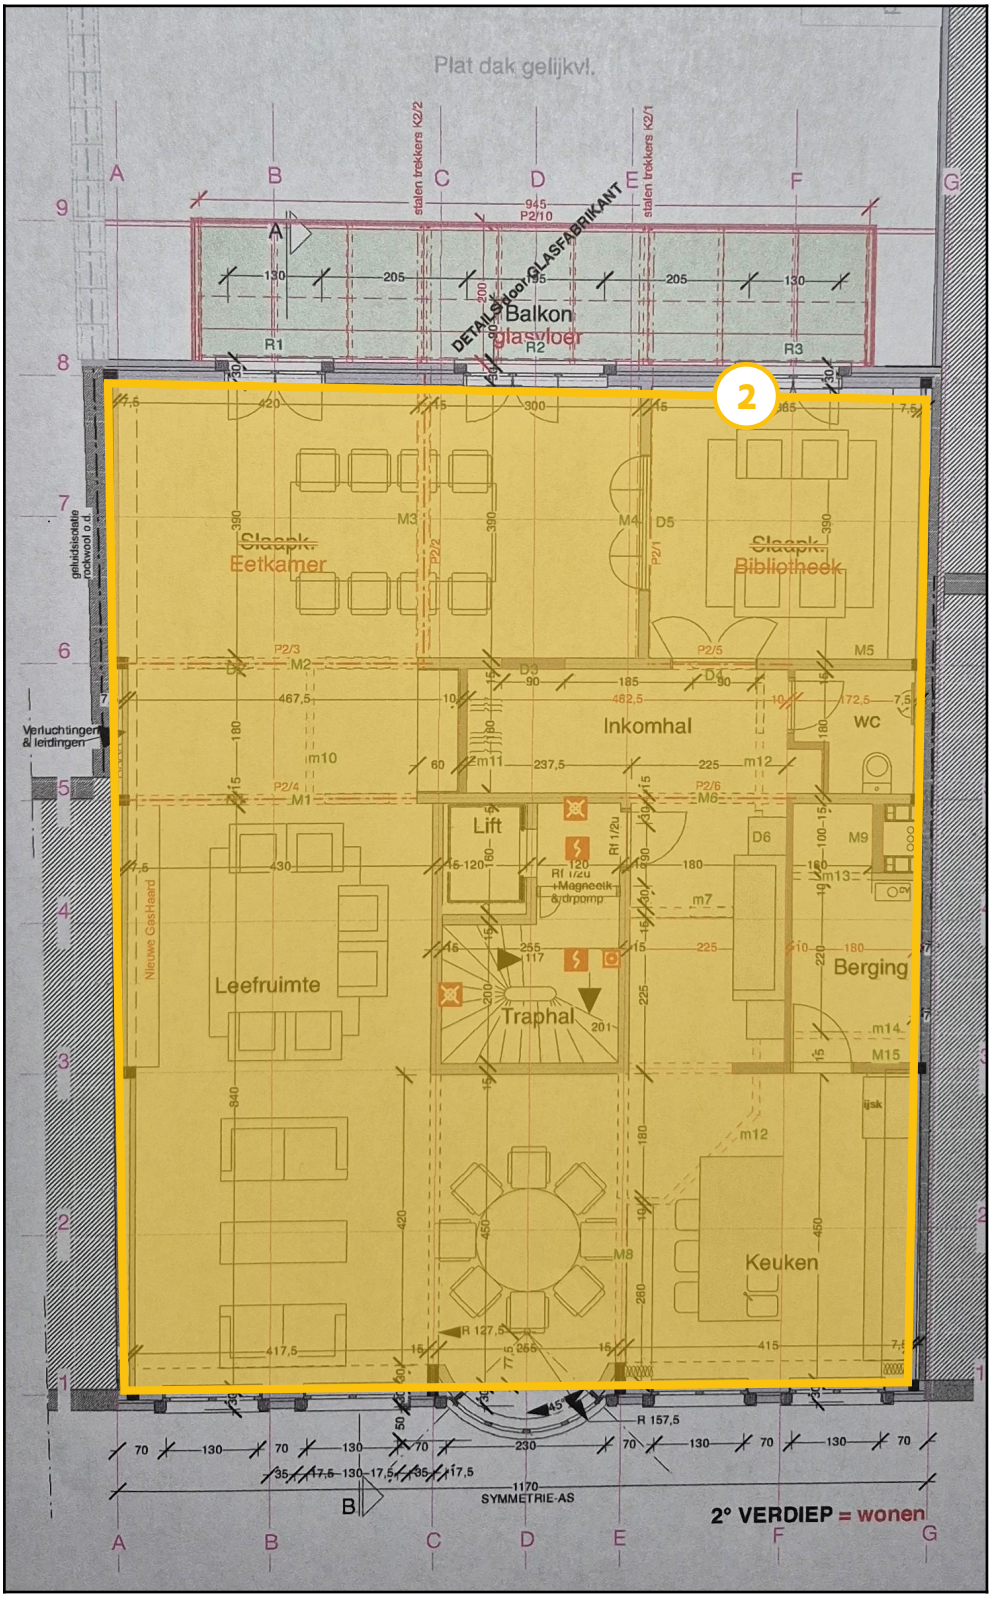
Plan 1.5: 2e verdieping

2. Plafondpleister	Uitsluiting	-

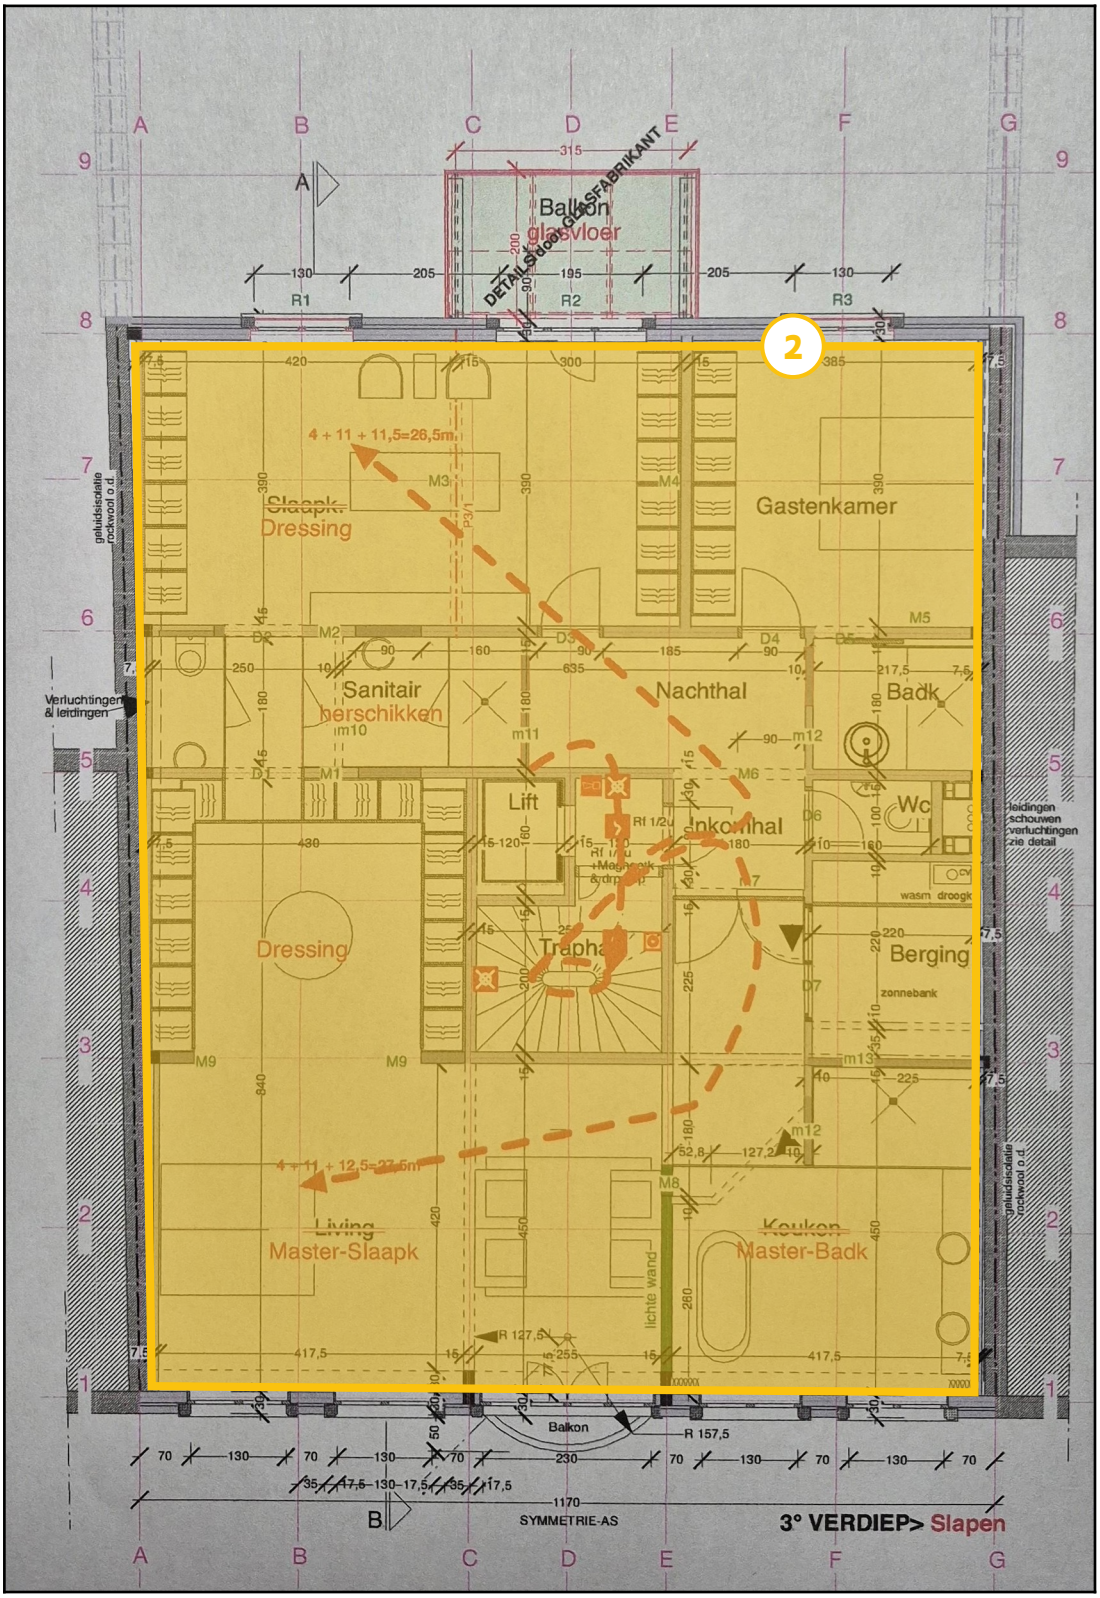
Plan 1.6: 3e verdieping kopie

2. Plafondpleister	Uitsluiting	-

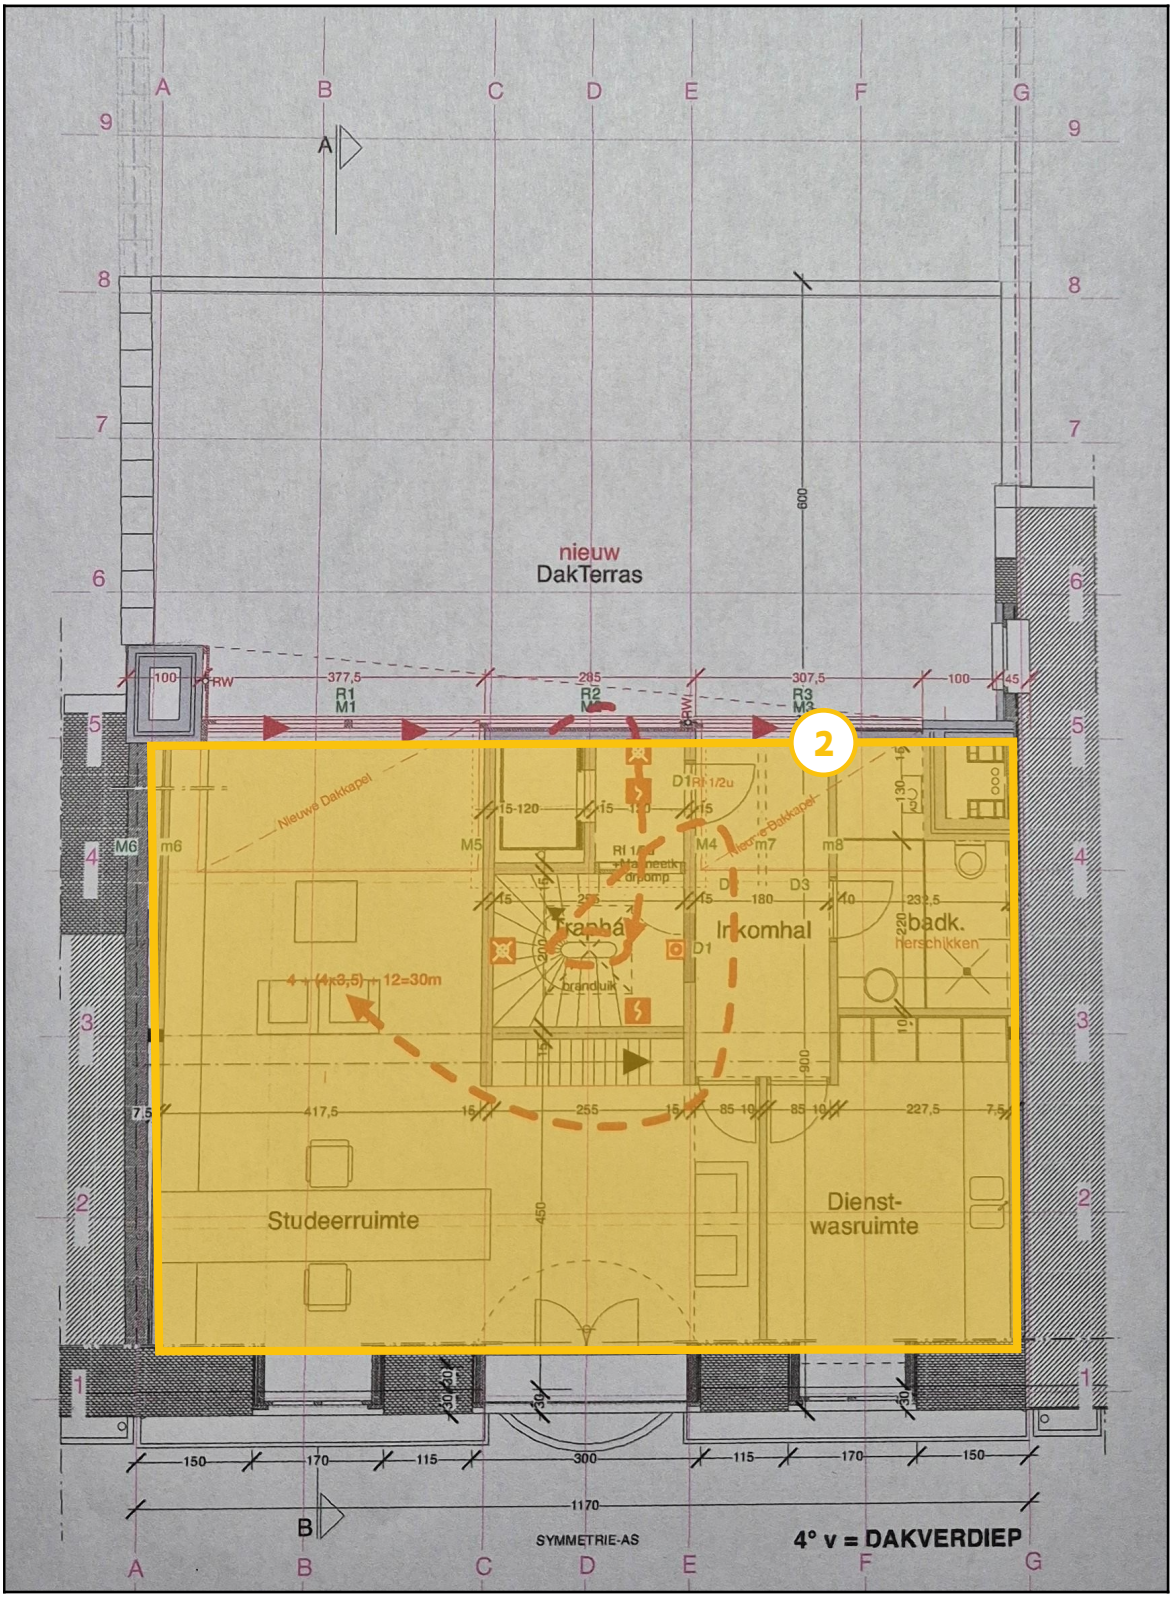
Plan 1.7: 4e verdieping (1)

2. Plafondpleister	Uitsluiting	-

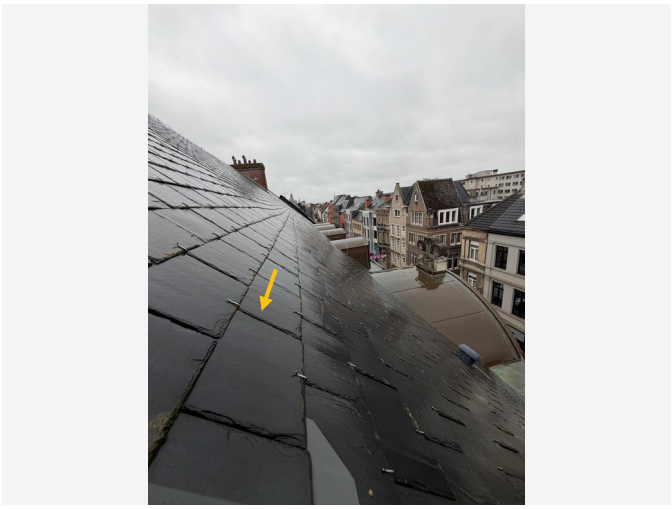
Beschrijving	Notitie	Terug te vinden op plannen
Fiche 5: Maerialen onder de dakbedekking	2én van de nieuwe leien opgetild en geen onderdak detecteerbaar	Plan 1.4: 4e verdieping
Fiche 6: Afdichtingsmaterialen an het schrijnwerk	-	-
Fiche 7: Dakbedekking	-	Plan 1.3: 4e verdieping (1)
