ACEG vzw
Erkend keuringsorganisme

Keuringsverslag van een elektrische laagspanning- en zeer lage spanningsinstallatie

Straatnaam	Wouter Haecklaan
Huisnummer	11
Busnummer	6
Postcode	2100
Gemeente	Deurne
Land	België

Aard onderzoek: Controlebezoek van een huishoudelijke installatie volgens (KB 08/09/2019) - AREI Boek 1- 6.5. en 4.2.4.3.

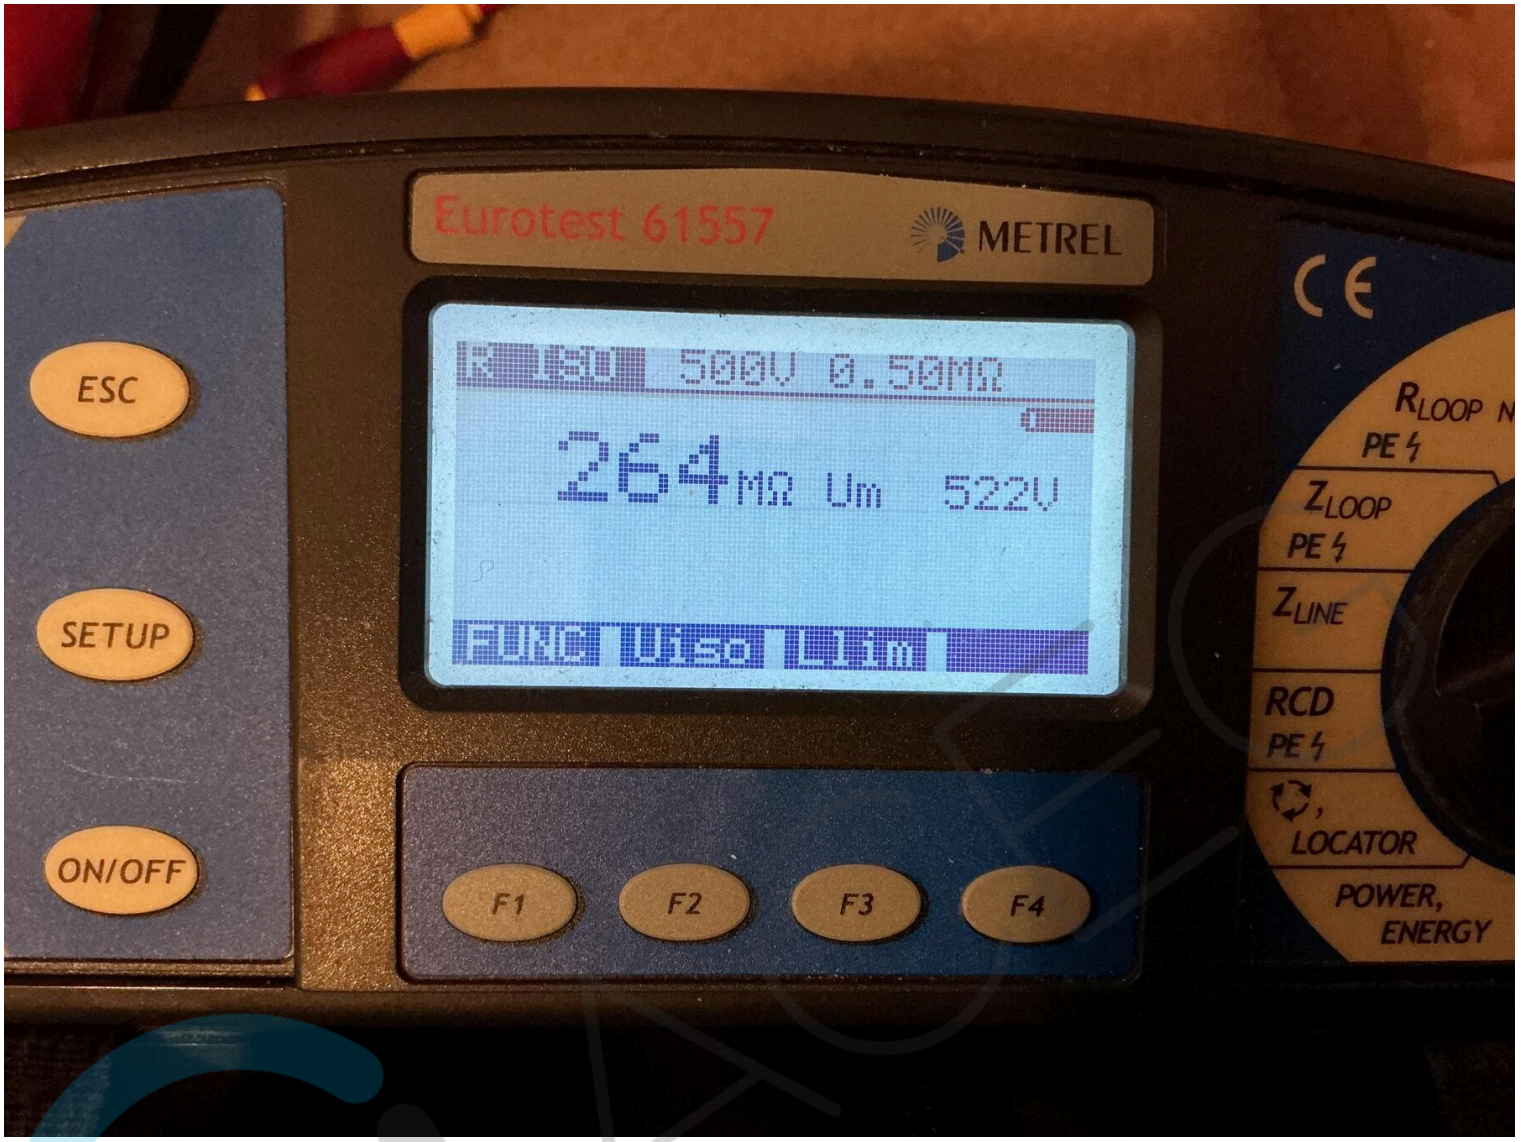
Ri algemeen: 264 MΩ | RE: 0,94 Ω

Eurotest 61557
METREL
ESC
SETUP
ON/OFF
0.94Ω
Rc 0.0kΩ
Rp 0.0kΩ
F1
F2
F3
F4
PE
ZLOOP
PE
ZLINE
RCD
PE
LOCATOR
