Asbestinventarisattest

Ter Heydelaan 124/301, 2100 Antwerpen

Attestnummer : **20240827-000374.000**
Uitgegeven op : **27.08.2024**
Geldig tot : **Onbeperkt** (er werden geen asbestmaterialen aangetroffen)

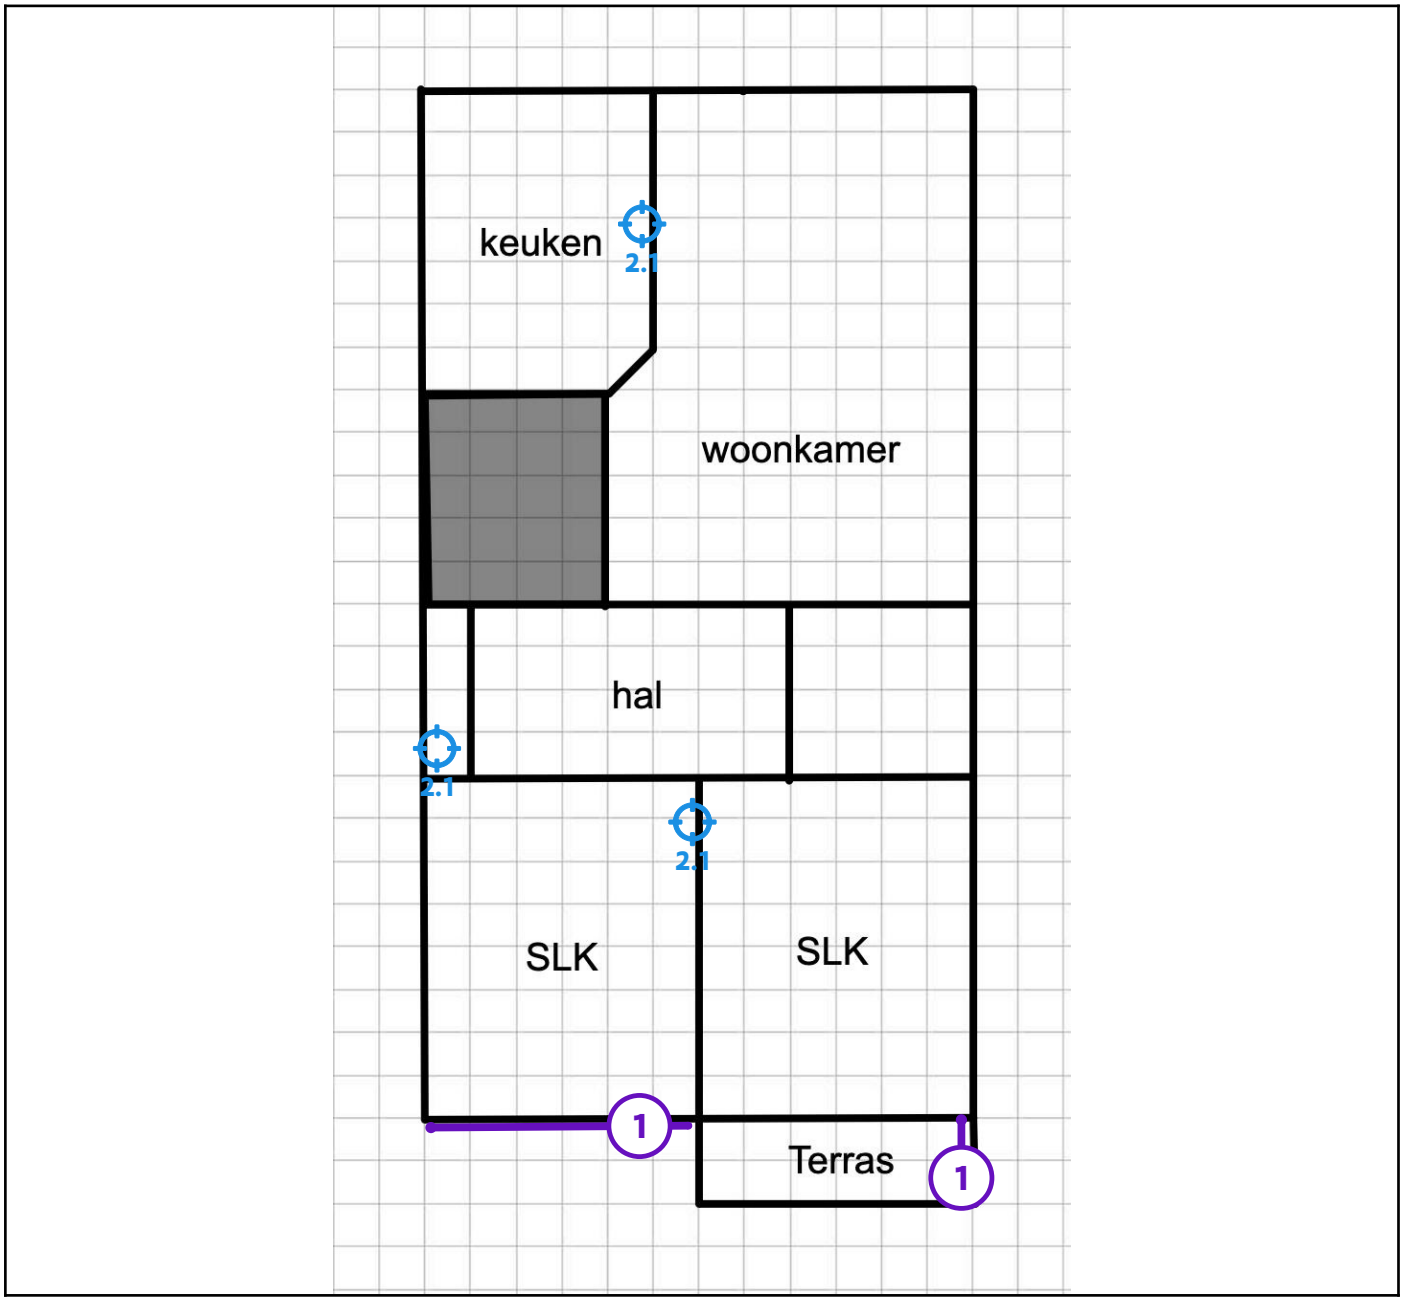
Plan 1.1: Grondplan

Beschrijving	Type	Actie
1. AC Leien	Advies	-
2. Pleisterwerk binnenwanden	Geen asbest	-
2.1 Code: 23-0095-82-M01	Mengmonster	-

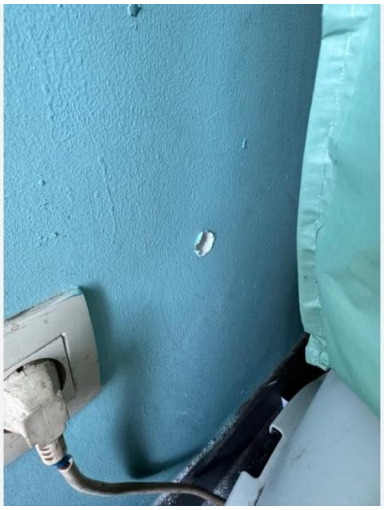
Fiche 2: Pleisterwerk binnenwanden

Geen asbest

#	Type	Referentie	Resultaat
2.1	Mengmonster	23-0095-82-M01	Geen asbest

Beschrijving	Pleisterwerk binnenwanden
Omgeving	Binnen
Primaire drager	Binnenwand
Bindmiddel van materiaal	Gips - kalk
Gebondenheid op basis van bindmiddel	Niet-hechtgebonden
Hoeveelheid (oppervlakte - dikte - aantal)	• 100,00 m^2 - 1,00 cm - 1 stuk
Totaal volume	1,00 m^3
Identificatiemethode	Vaststelling met monstername
Destructieve handeling voor identificatie	Nee
