# Asbestinventarisattest

Esdoornlaan 75/VER1, 2940 Stabroek

Attestnummer : **20260921-000315.000**
Uitgegeven op : **21.09.2026**
Geldig tot : **Onbeperkt** (tenzij de toestand wijzigt)

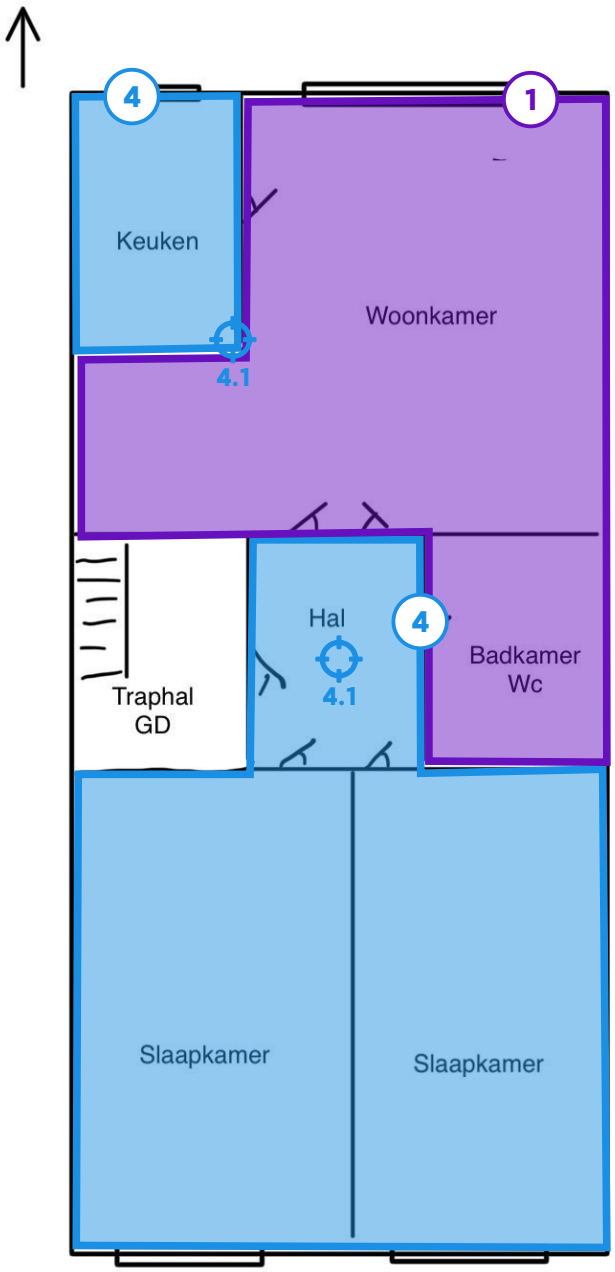
# Plan 1.1: Appartement verd 1

| Beschrijving | Type | Actie |
|---|---|---|
| 1. Plafondafwerking in gipskarton/hout/pvc | Advies | - |

| 4. Pleisterwerk plafonds | Geen asbest | - |
| 4.1 Code: M02 | Mengmonster | - |

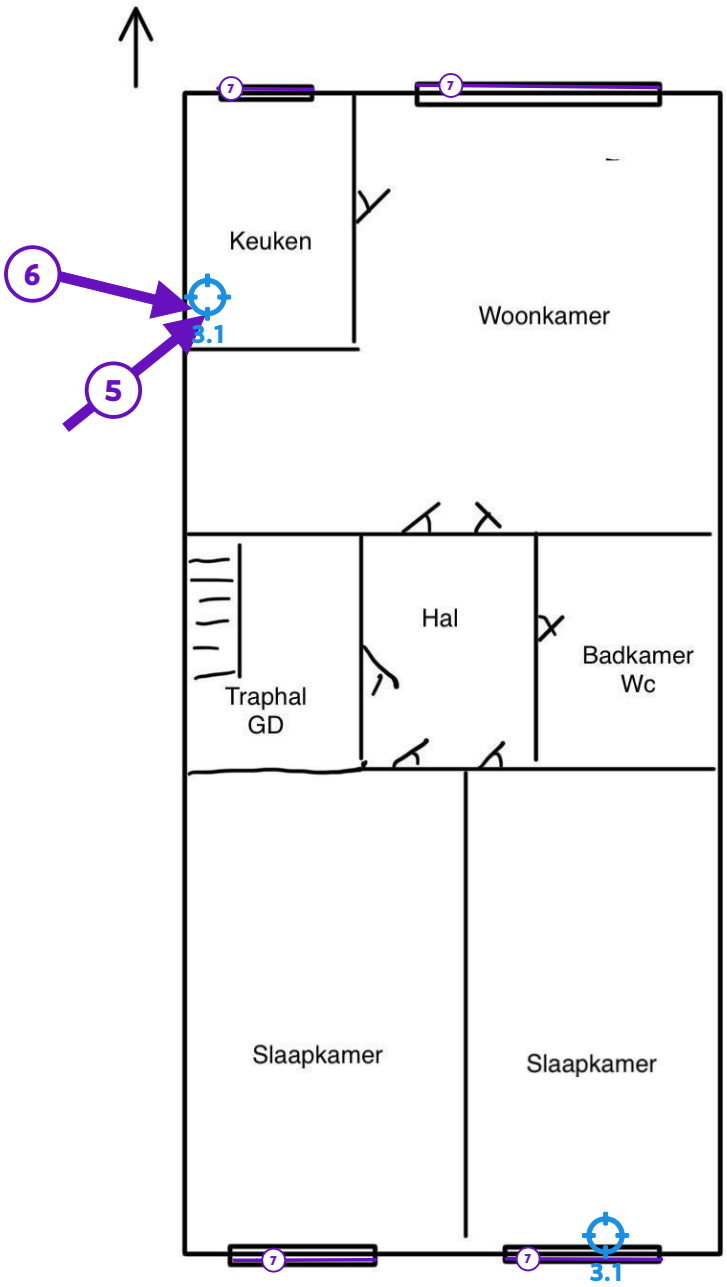
# Plan 1.2: Appartement verd 1

alle muren bevatten pleisterwerk
alle vloeren bevatten betegeling

| Beschrijving | Type | Actie |
|---|---|---|
| 2. Tegellijm onder vloertegels | Advies | - |

| 3. Pleisterwerk wanden | Geen asbest | - |
| 3.1 Code: M01 | Mengmonster | - |
| 5. Rookgaskanalen - niet verdacht | Overige ruimte of materiaal | - |
| 6. Niet-asbestverdachte stookketel | Overige ruimte of materiaal | - |
| 7. Afdichtingsmateriaal (mastiek,kit,..) aan schrijnwerk - Niet verdacht | Overige ruimte of materiaal | - |

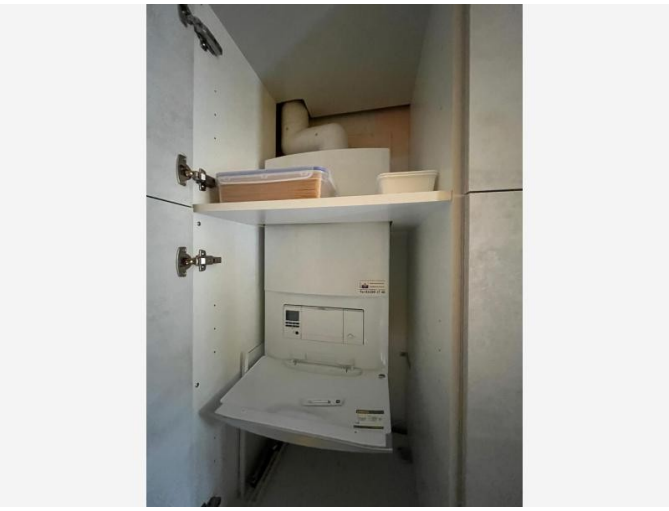
# Fiche 5: Rookgaskanalen - niet verdacht

| Beschrijving | Notitie | Terug te vinden op plannen |
|---|---|---|
| Fiche 5: Rookgaskanalen - niet verdacht | De materialen van rookgaskanalen zijn niet asbest verdacht. Deze bestaan uit | Plan 1.2: Appartement verd 1 |

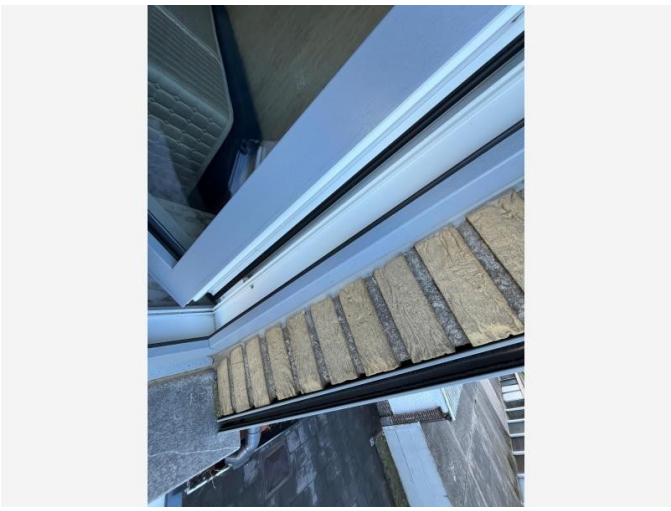
## Fiche 7: Afdichtingsmateriaal (mastiek,kit,..) aan schrijnwerk - Niet verdacht

| Beschrijving | Notitie | Terug te vinden op plannen |
|---|---|---|
| Fiche 7: Afdichtingsmateriaal (mastiek,kit,..) aan schrijnwerk - Niet verdacht | Het aanwezig afkittingsmateriaal is niet asbest-verdacht. | Plan 1.2: Appartement verd 1 |
