Asbestinventarisattest

Leedsesteenweg 148, 9420 Erpe-Mere

Attestnummer : **20261014-000086.000**
Uitgegeven op : **14.10.2026**
Geldig tot : **Onbeperkt** (tenzij de toestand wijzigt)

Asbestveilig (maar mogelijk niet asbestvrij)

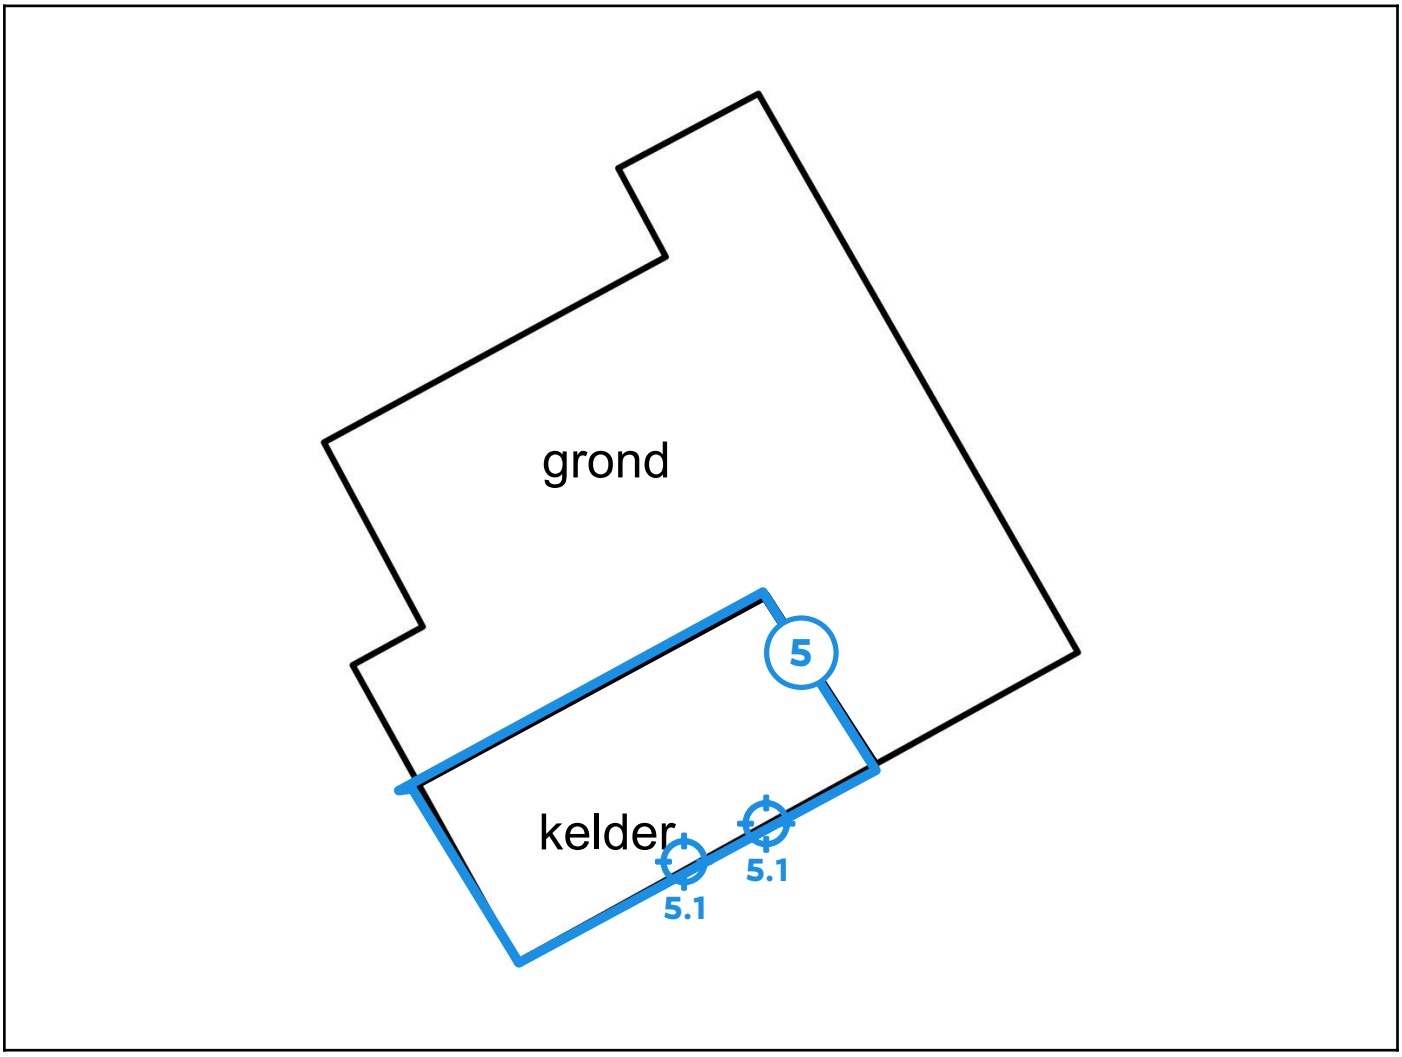
Plan 1.1: Hoofdgebouw plan kelder

Beschrijving	Type	Actie
5. 94. cementering wand	Geen asbest	-
5.1 Code: Mm2	Mengmonster	-

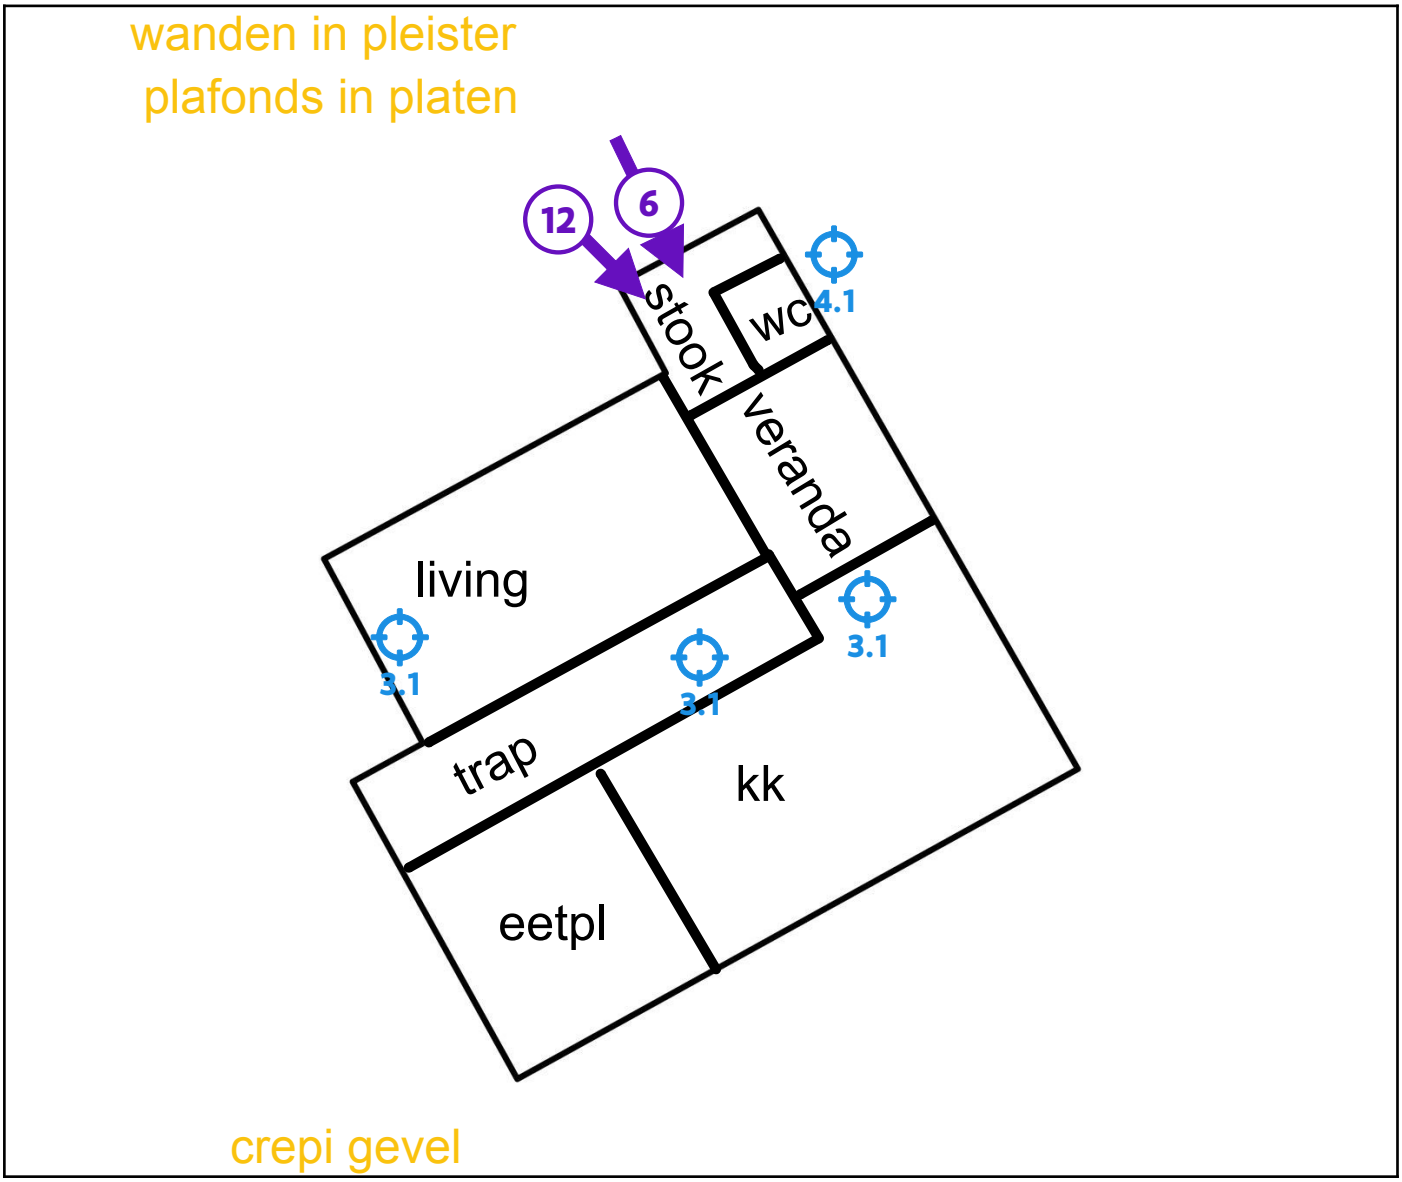
Plan 1.2: Hoofdgebouw plan gvl

Beschrijving	Type	Actie
1. 21. Plafond type: Plaatmateriaal	Advies	-
3. 1. pleisterwerk wanden	Geen asbest	-
3.1 Code: mm01	Mengmonster	-
4. 93. crepi gevel	Geen asbest	-
4.1 Code: Mm3	Mengmonster	-

6. 7. Ketel: Geen asbest verdachte pakkingen waarneembaar	Overige ruimte of materiaal	-
12. 8. buisisolatie verwarmingsbuizen: niet aanwezig	Overige ruimte of materiaal	-

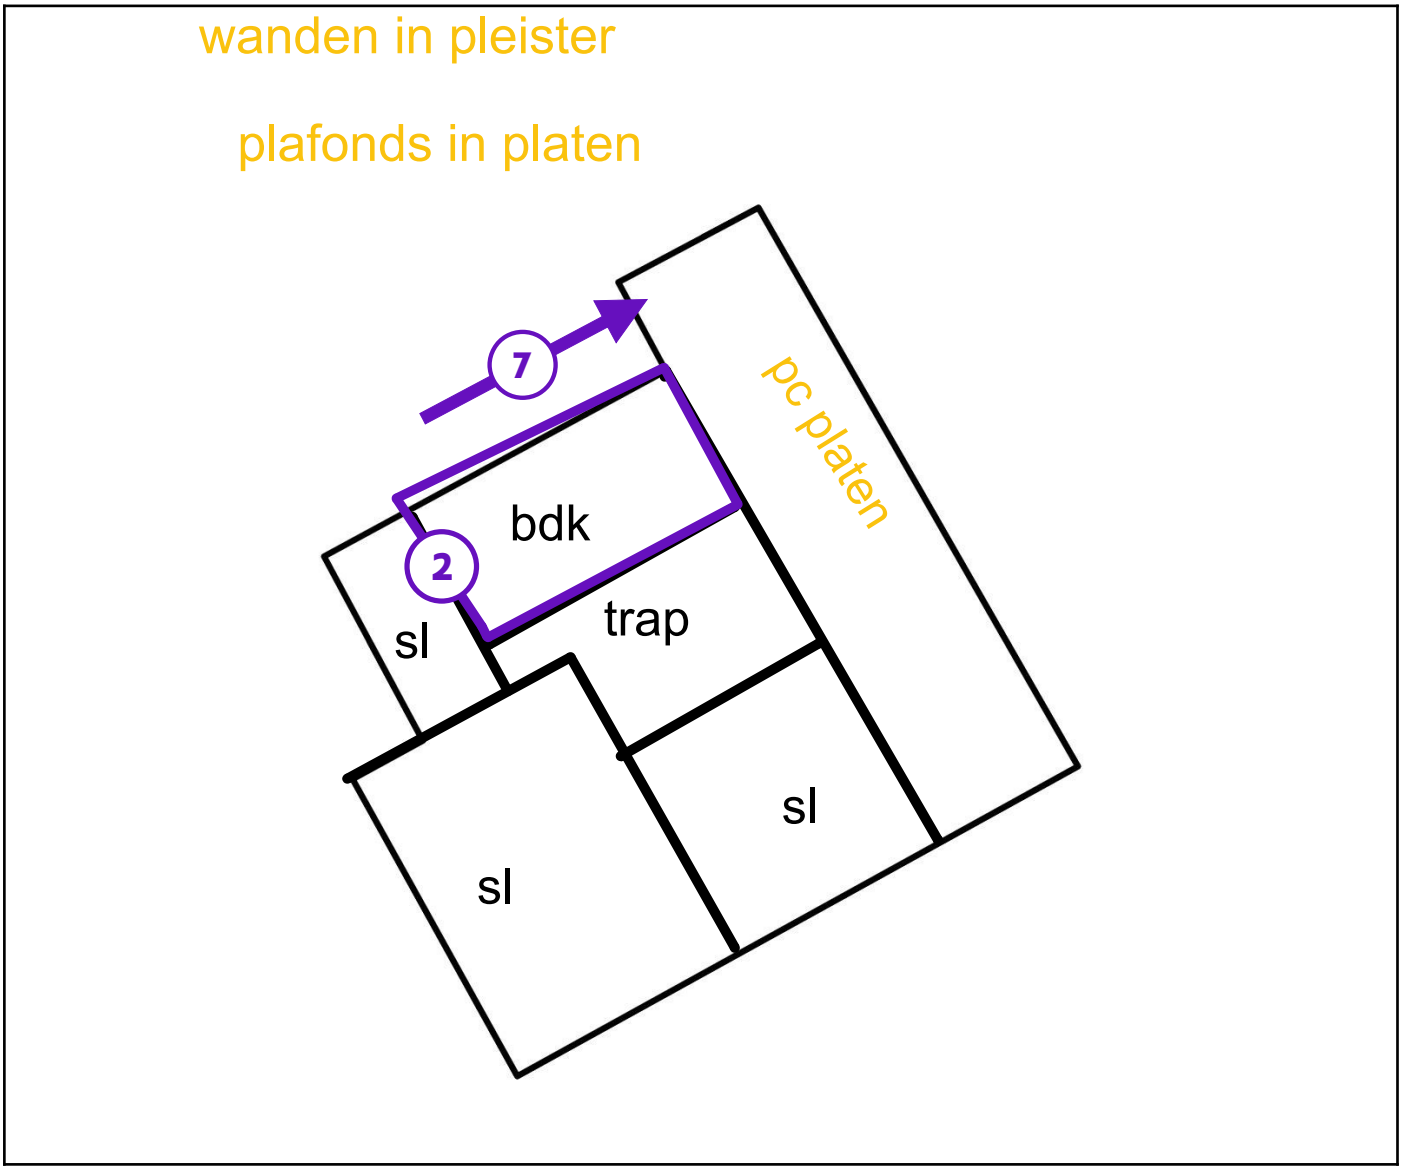
Plan 1.3: Hoofdgebouw plan 1e

Beschrijving	Type	Actie
1. 21. Plafond type: Plaatmateriaal	Advies	-
2. 6. faiancelijm achter tegels	Advies	-
3. 1. pleisterwerk wanden	Geen asbest	-
7. 32. schouw type; niet asbest verdacht	Overige ruimte of materiaal	-
8. 3. Dak type: niet asbest verdacht	Overige ruimte of materiaal	-

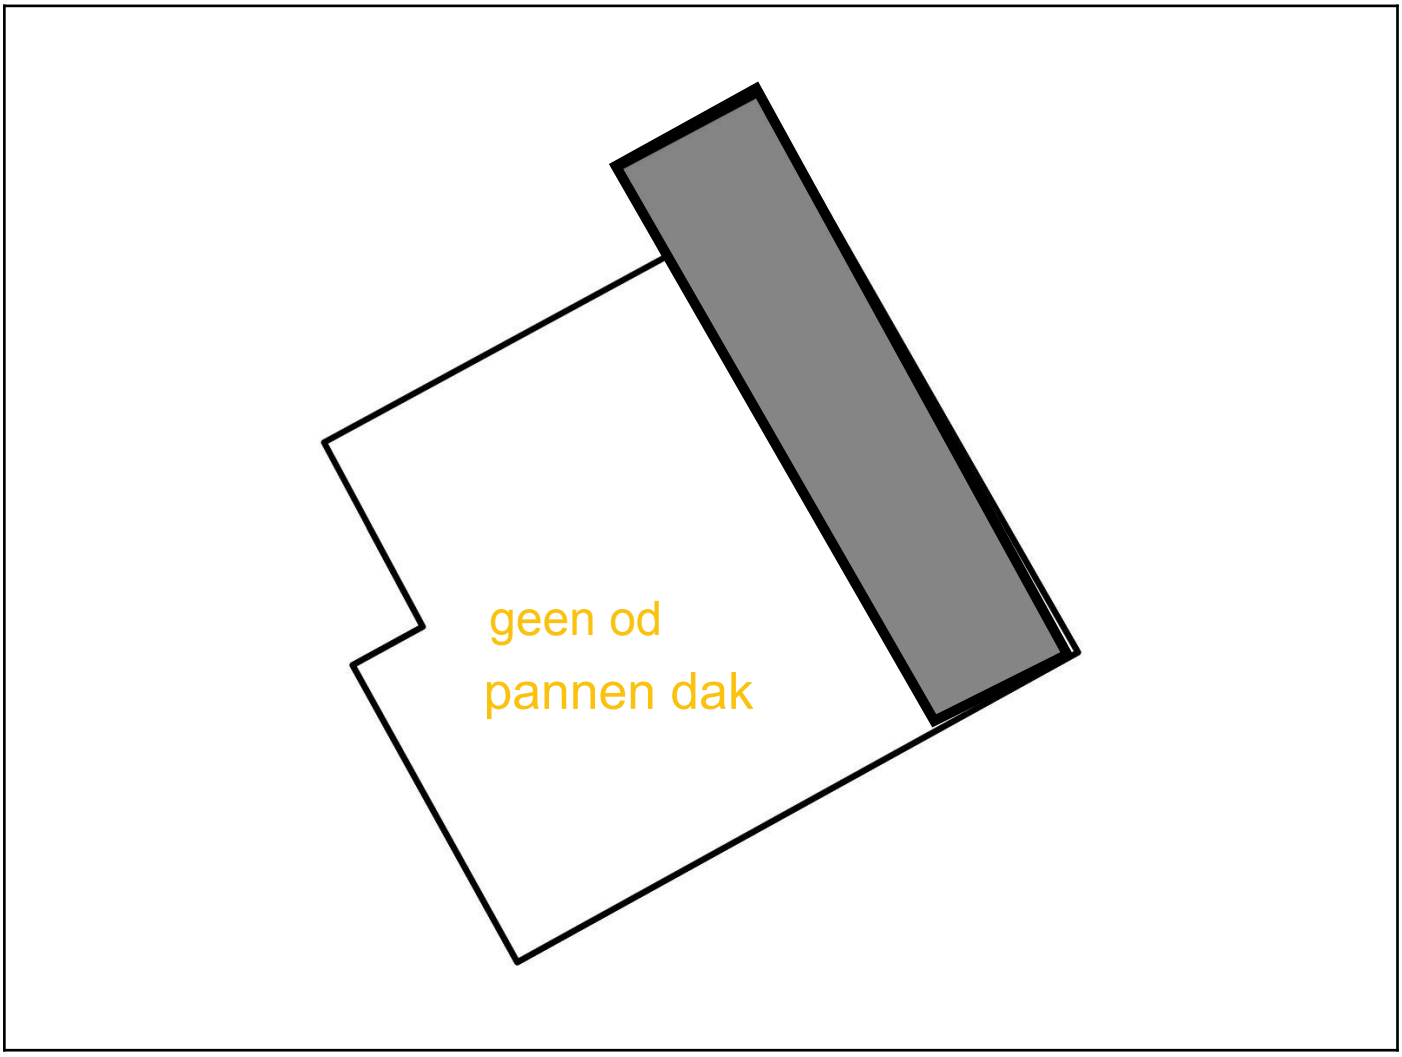
Plan 1.4: Hoofdgebouw plan dak

Beschrijving	Type	Actie
8. 3. Dak type: niet asbest verdacht	Overige ruimte of materiaal	-
9. 92. Onderdak type: niet asbest verdacht	Overige ruimte of materiaal	-

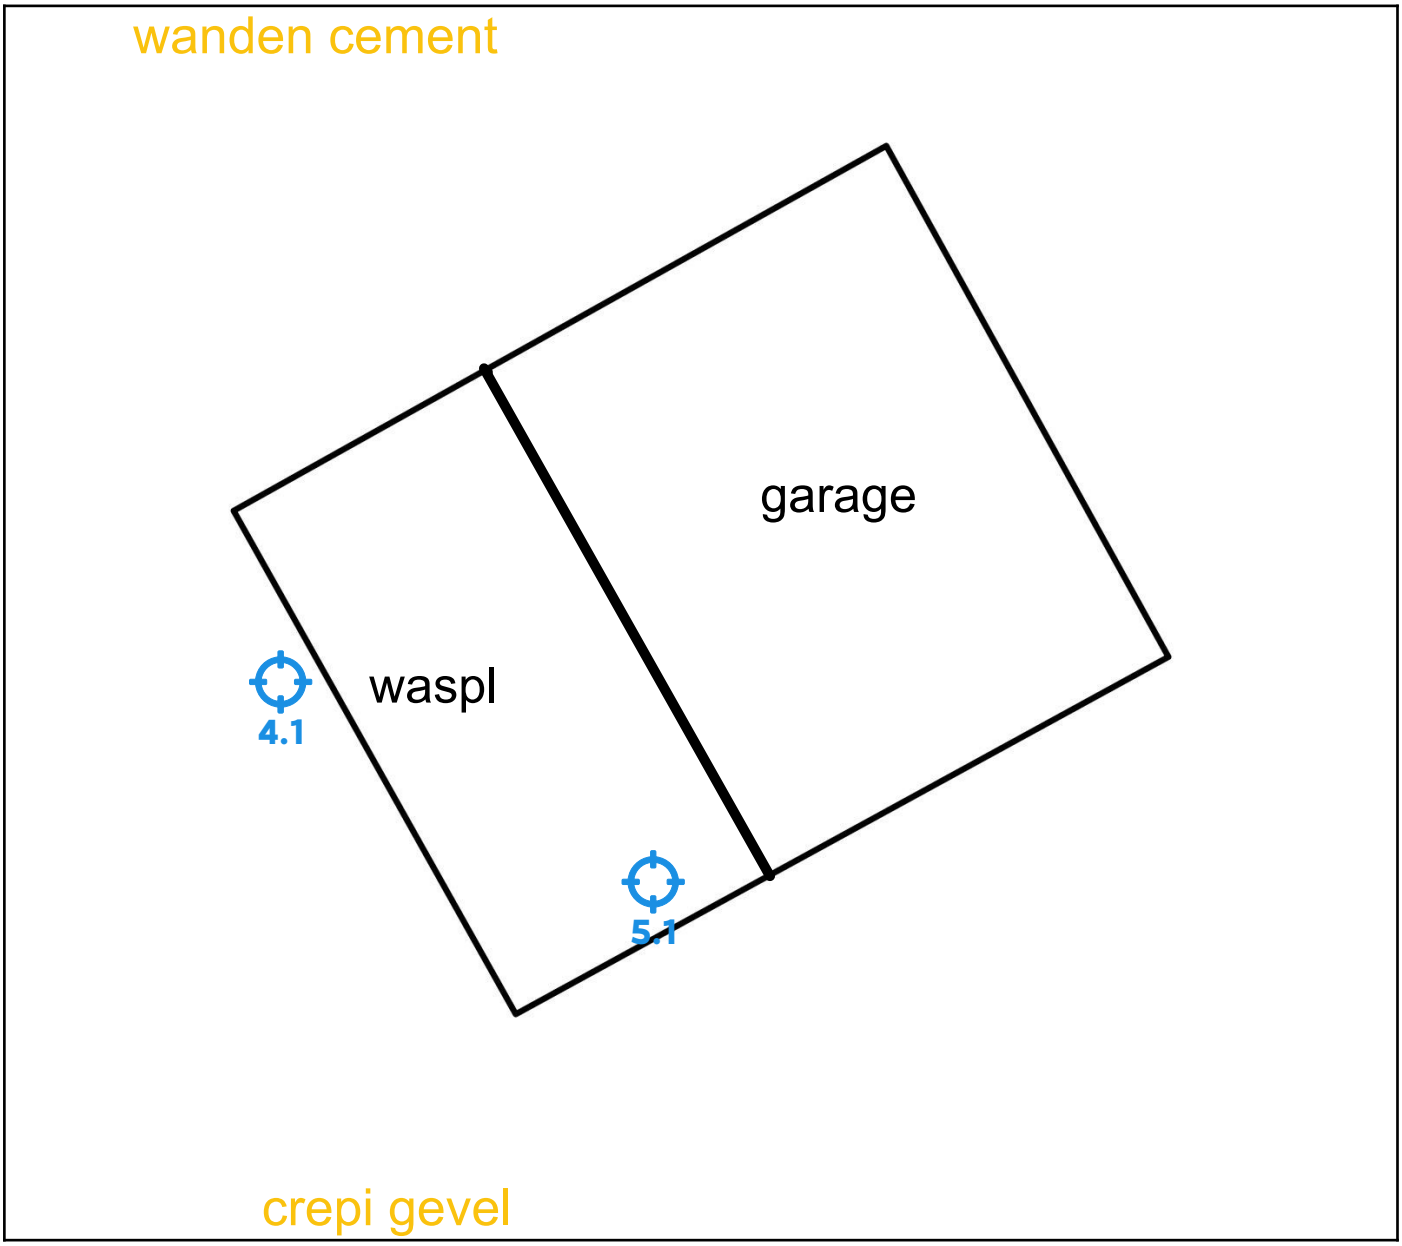
Plan 2.1: Garage plan gvl

Beschrijving	Type	Actie
4. 93. crepi gevel	Geen asbest	-
4.1 Code: Mm3	Mengmonster	-
5. 94. cementering wand	Geen asbest	-
5.1 Code: Mm2	Mengmonster	-

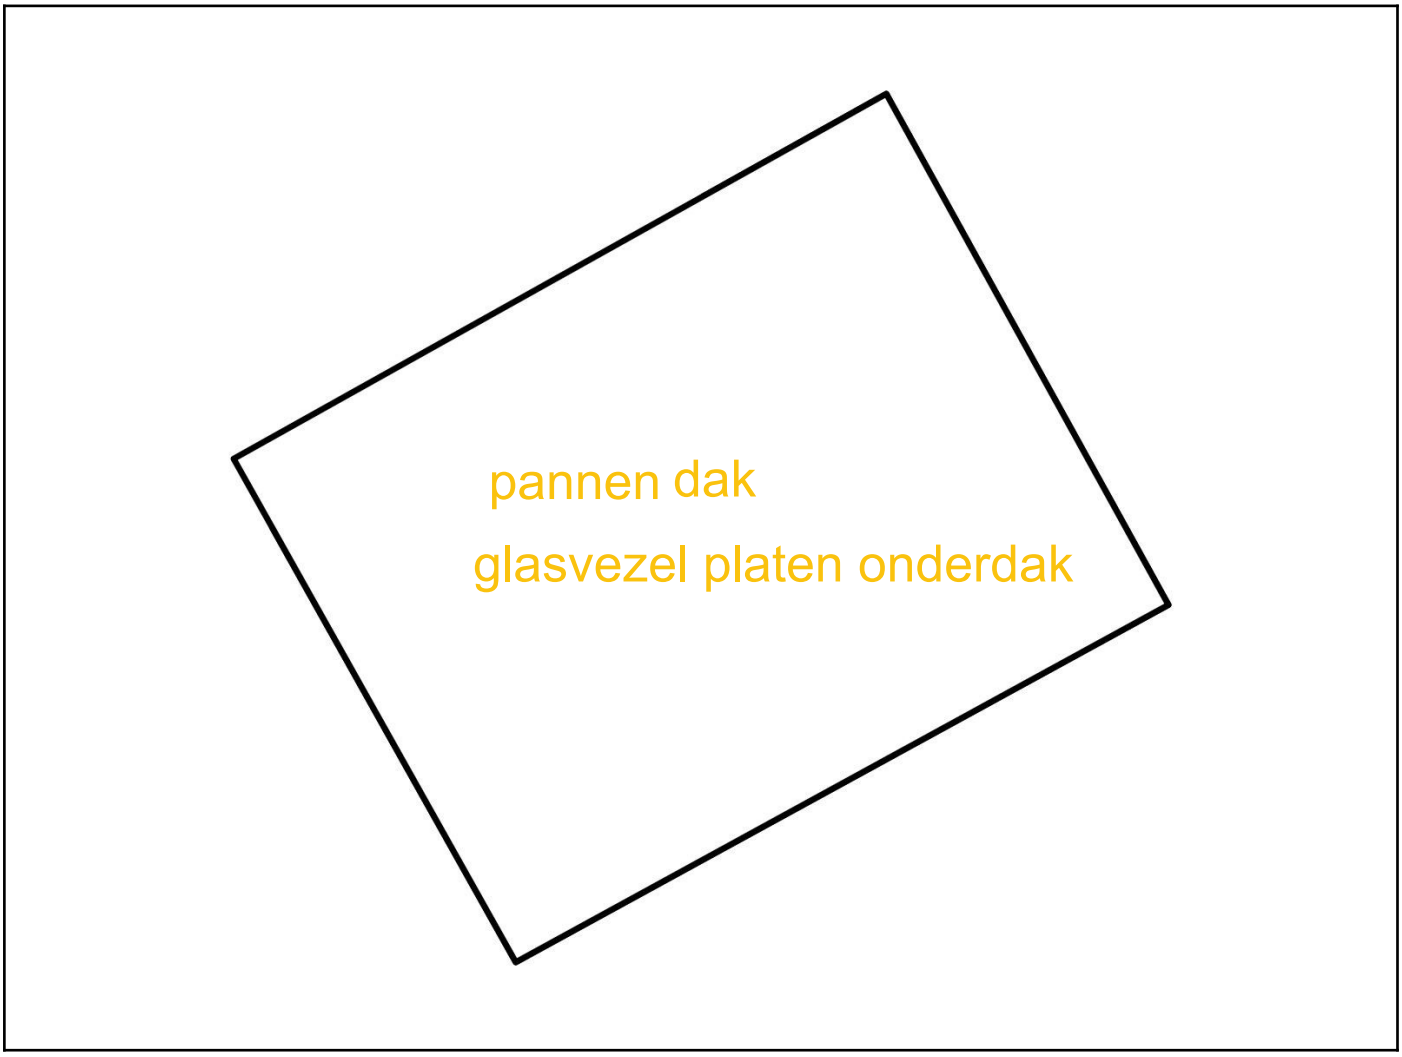
Plan 2.2: Garage plan dak

Beschrijving	Type	Actie
8. 3. Dak type: niet asbest verdacht	Overige ruimte of materiaal	-
9. 92. Onderdak type: niet asbest verdacht	Overige ruimte of materiaal	-

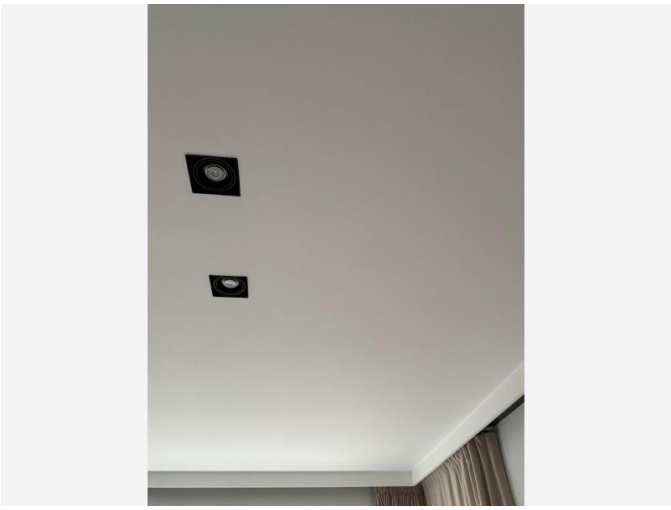
Fiche 1: 21. Plafond type: Plaatmateriaal

Dit type plafond is niet asbest verdacht. Er kan echter geen uitspraak gedaan worden over de achterligende delen. Hier kunnen zich mogelijk nog verdacht materialen bevinden.

Basis voor advies	De asbestdeskundige beoordeelt het materiaal als niet-asbestverdacht.

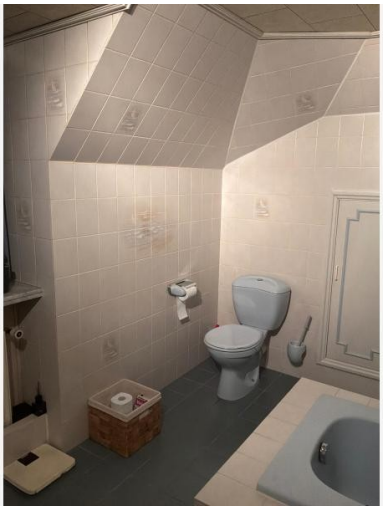
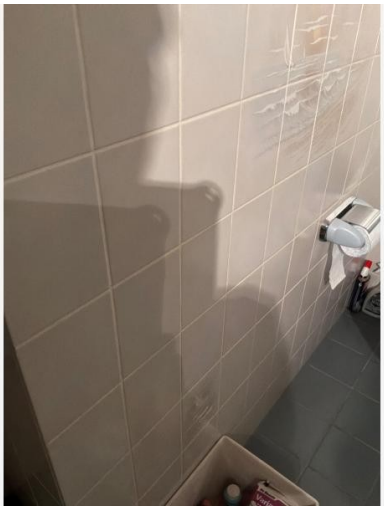
Fiche 2: 6. faiancelijm achter tegels

Mogelijk bevinden zich achter deze tegels verdachte lijmen. Bij werken aan de tegels is een aanvullend onderzoek aangewezen om de aard van de lijmen te bepalen.

Basis voor advies	Beoordeling op basis van expertise, zonder een vaststelling door de asbestdeskundige.

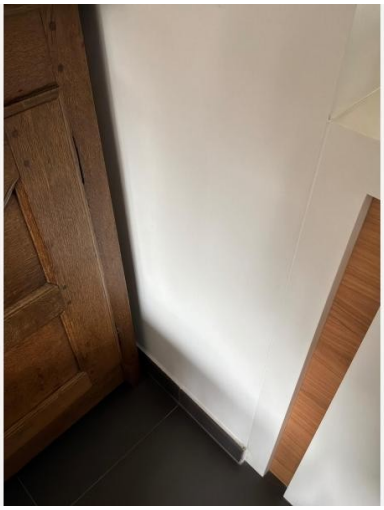
Fiche 3: 1. pleisterwerk wanden

Geen asbest

#	Type	Referentie	Resultaat
3.1	Mengmonster	mm01	Geen asbest
