Asbestinventarisattest

Lokerenstraat 99, 2300 Turnhout

Attestnummer : **20261012-000344.000**
Uitgegeven op : **12.10.2026**
Geldig tot : **Onbeperkt** (tenzij de toestand wijzigt)

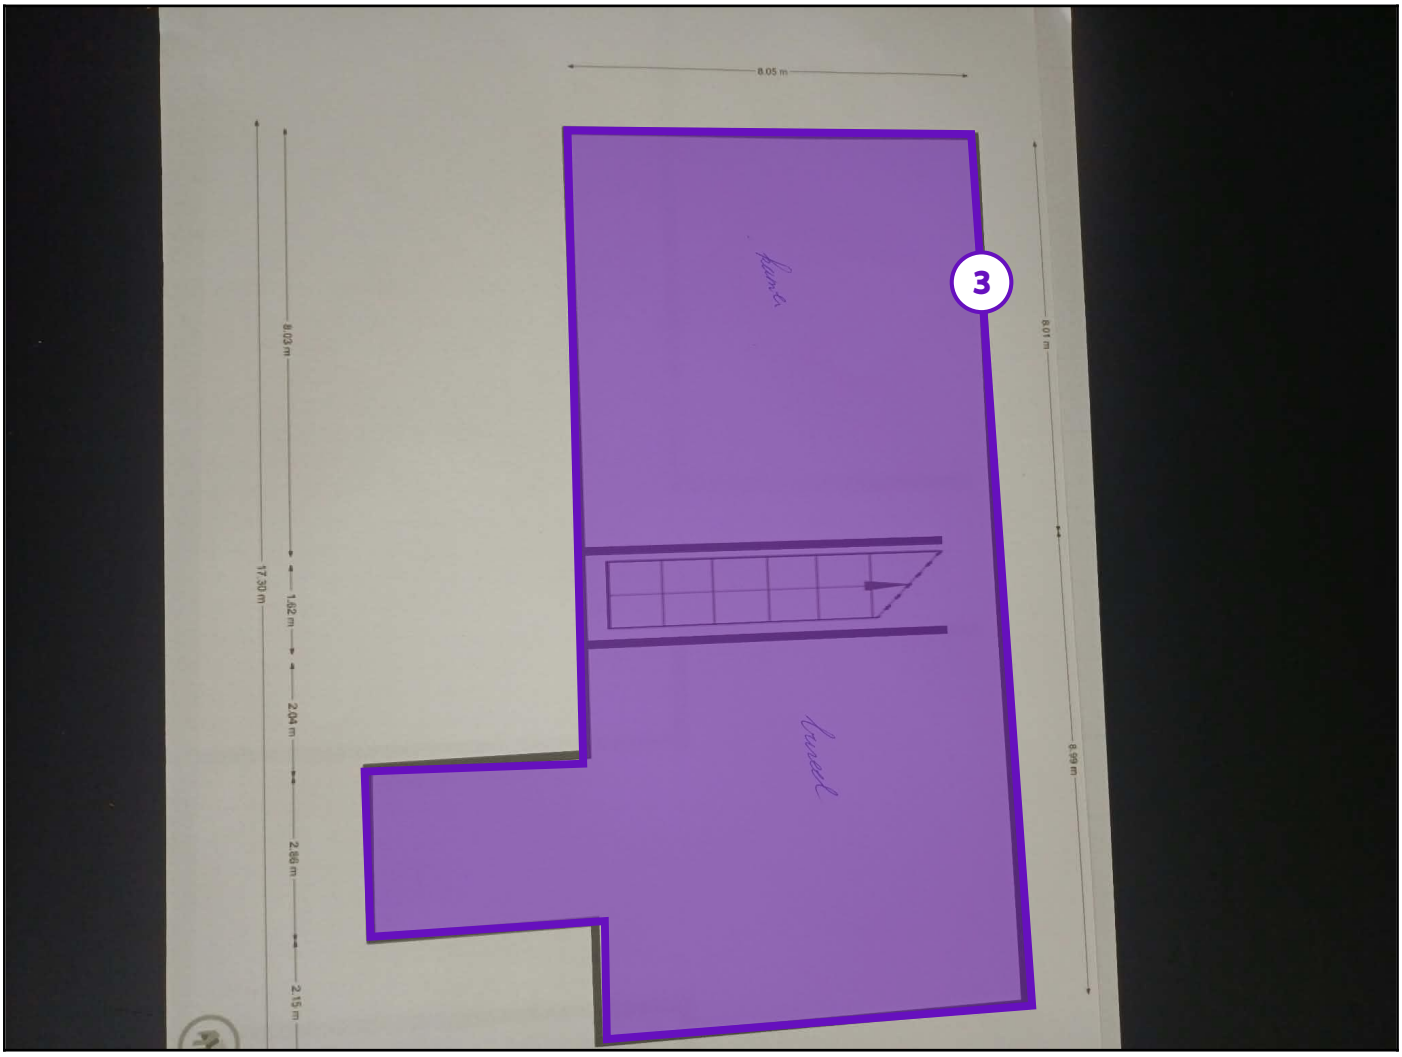
Plan 1.2: grondplan 1ste

Beschrijving	Type	Actie
3. vloeren huis	Advies	-

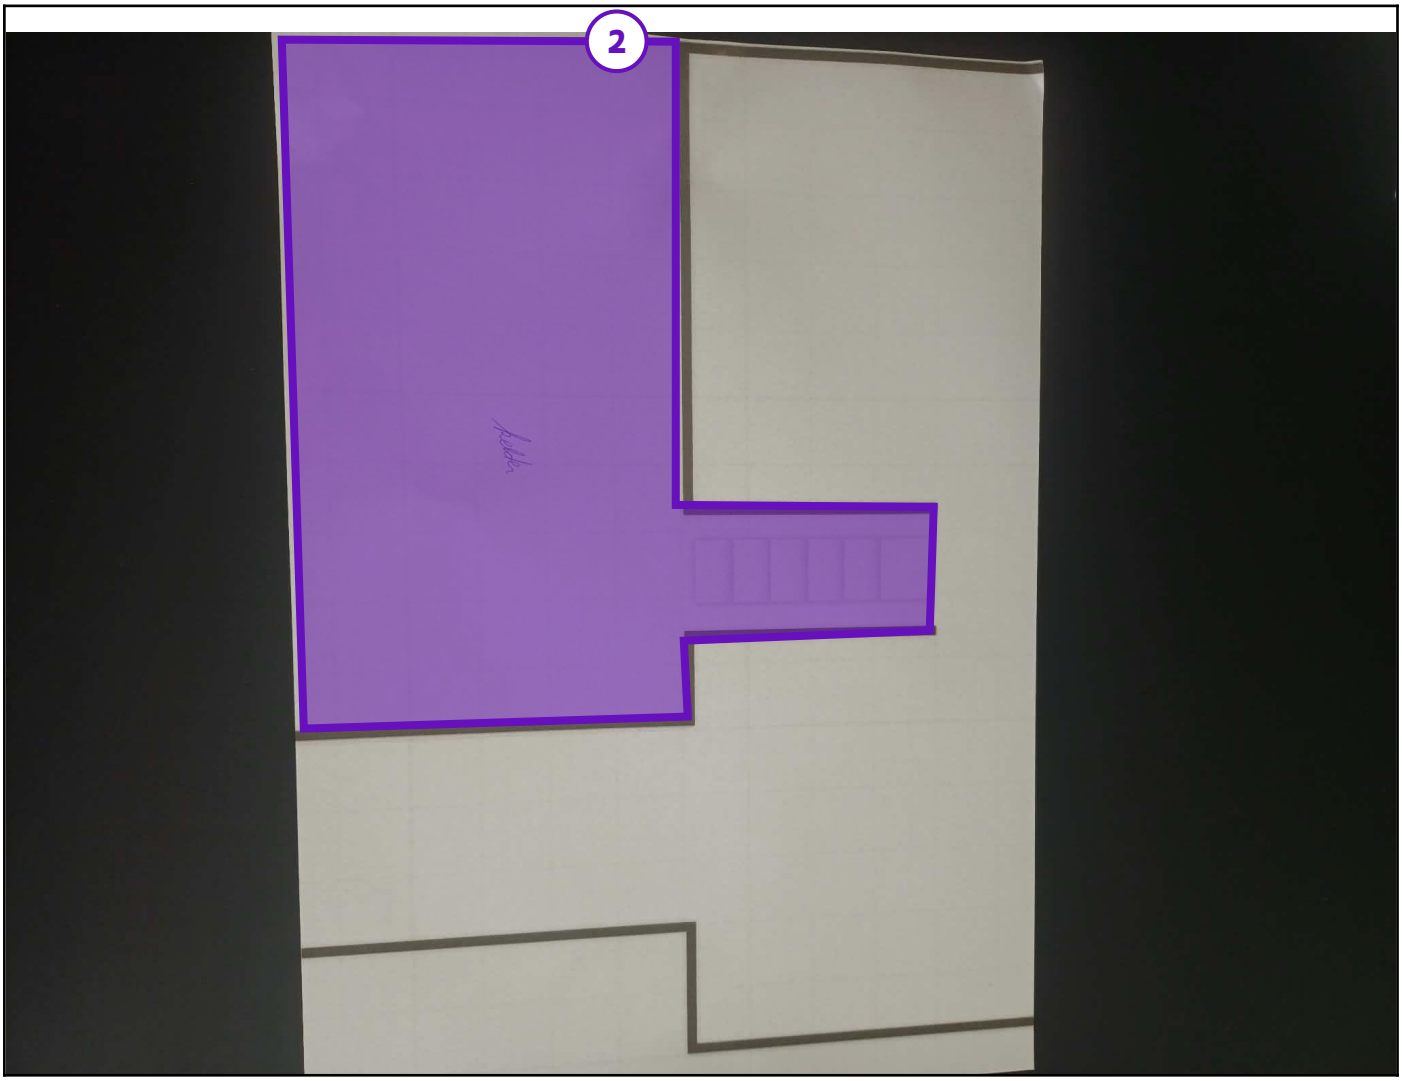
Plan 1.5: grondplan glvl kopie

1. terras	Advies	-

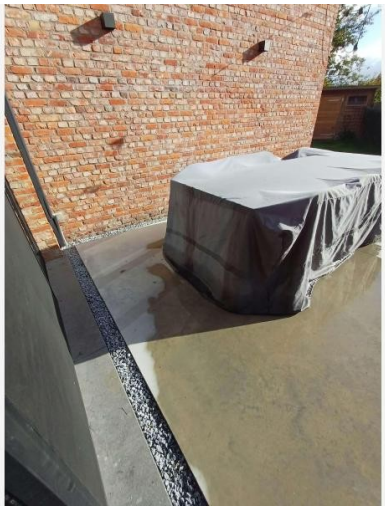
Fiche 1: terras

Op het terras werden geen asbestverdachte materialen waargenomen

Basis voor advies	De asbestdeskundige beoordeelt het materiaal als niet-asbestverdacht.

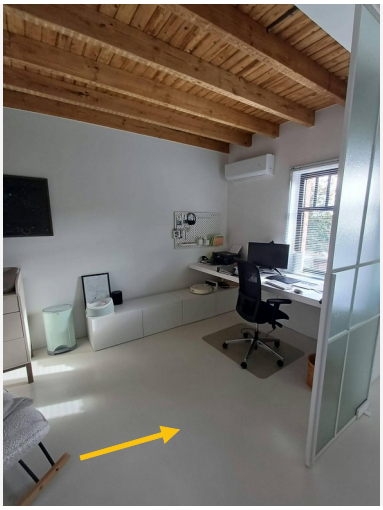
Fiche 3: vloeren huis

De vloeren in de woning zijn allemaal gietvloeren en derhalve niet asbestverdacht

Basis voor advies	De asbestdeskundige beoordeelt het materiaal als niet-asbestverdacht.

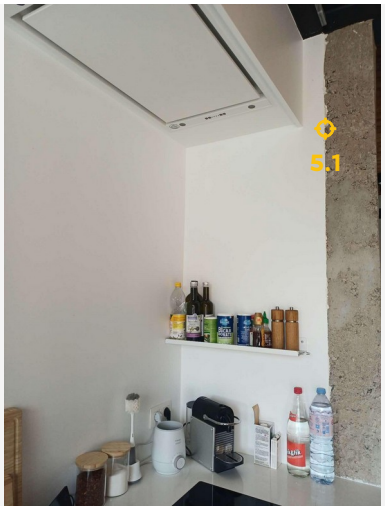
Fiche 5: pleisterwerk wand

Geen asbest

#	Type	Referentie	Resultaat
5.1	Mengmonster	M01	Geen asbest

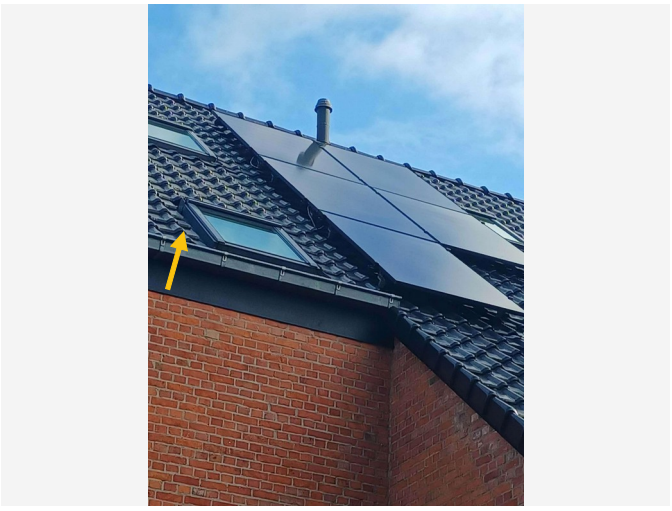
Beschrijving	Notitie	Terug te vinden op plannen
Fiche 6: Dakbedekking in dakpannen (niet verdacht)	De dakbedekking is niet-asbestverdacht.	-
Fiche 7: Rookgaskanaal (niet verdacht)	Het rookgaskanaal is niet asbestverdacht. Het is een metalen rookgaskanaal	Plan 1.4: Hoofdgebouw plan
Fiche 8: mastiek	De mastiek zijn silliconen en derhalve niet asbestverdacht	-
Fiche 9: CV-brander (niet verdacht)	De CV-brander bevat geen asbestverdachte materialen. Deze is geïnstalleerd in 2017. Als bewijsstuk is attest in bijlage toegevoegd	-
