Asbestinventarisattest

Distelhoek 29/001, 2170 Antwerpen

Attestnummer : **20261021-000026.000**
Uitgegeven op : **21.10.2026**
Geldig tot : **21.10.2036**

Niet-asbestveilig

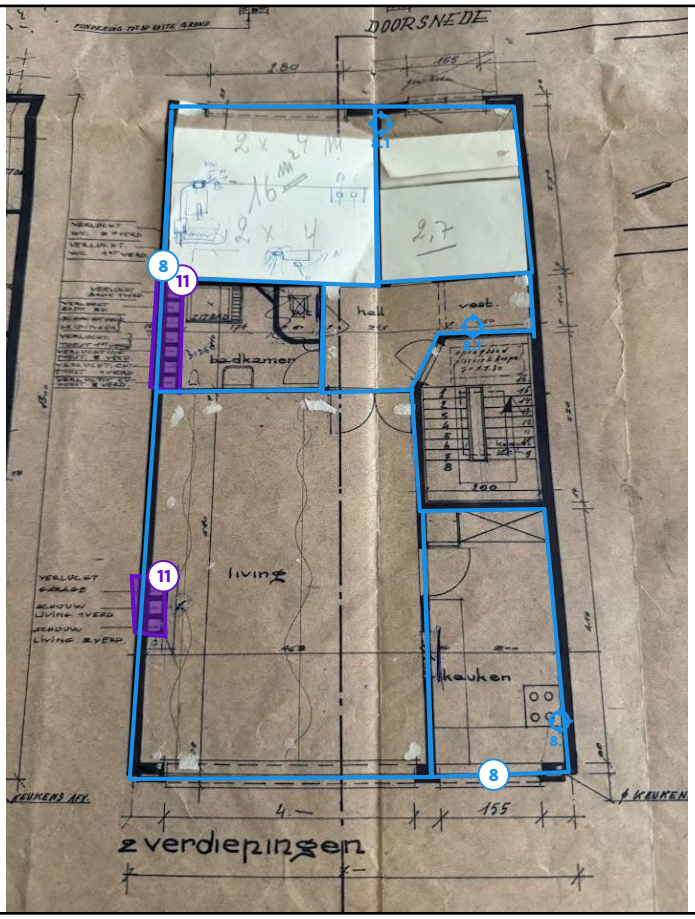
Plan 1.1: Plan A appartement

Beschrijving	Type	Actie
8. Pleisterwerk muren	Geen asbest	-
8.1 Code: 16058	Mengmonster	-
11. Schachten leidingen en schouw	Overige ruimte of materiaal	-

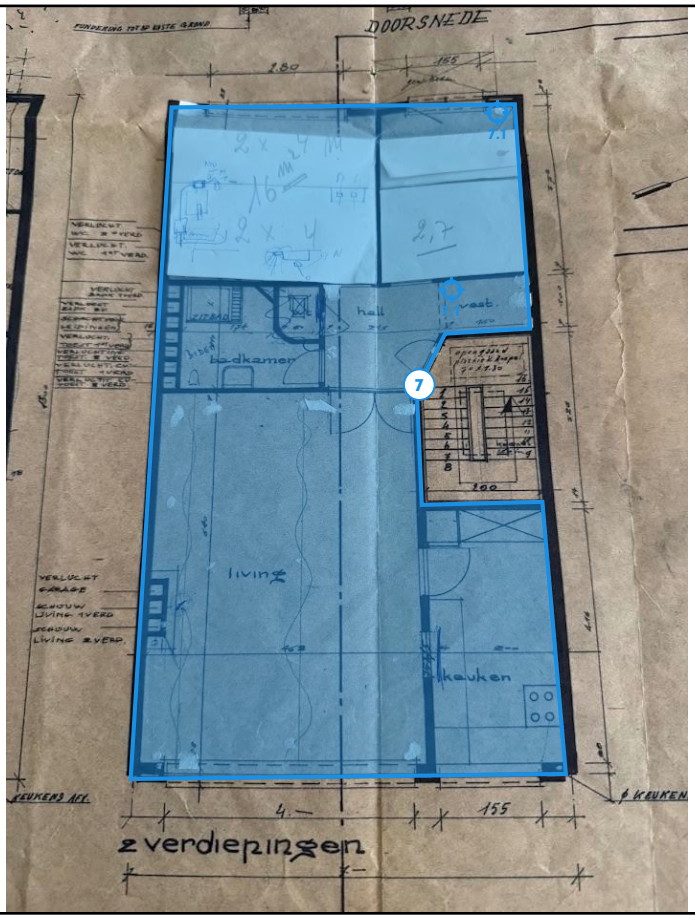
Plan 1.2: Plan B appartement

Beschrijving	Type	Actie
7. Pleisterwerk plafond	Geen asbest	-
7.1 Code: 16059	Mengmonster	-

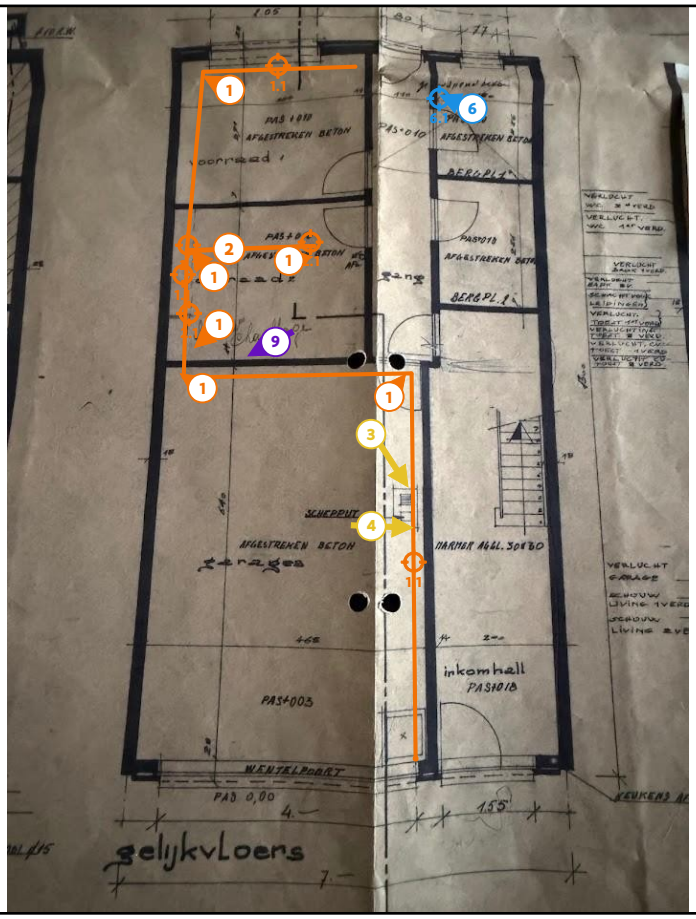
Plan 1.3: Plan garage en bergingen

Beschrijving	Type	Actie
1. Leidingisolatie - rechte stukken	Asbestmateriaal	Verwijderen
1.1 Code: 16056	Mengmonster	-
2. Leidingisolatie - bochten	Asbestmateriaal	Verwijderen
2.1 Code: 16057	Mengmonster	-
3. Zekeringkast	Asbestmateriaal	Zorgvuldig beheren
4. Meterkasten	Asbestmateriaal	Zorgvuldig beheren
6. Lichtschakelaar	Geen asbest	-
6.1 Code: 16060	Puntmonster	-

9. Materialen stookketel	Overige ruimte of materiaal	-

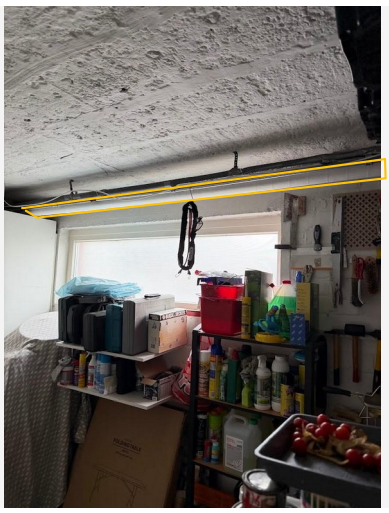
Fiche 1: Leidingisolatie - rechte stukken

Eindbeoordeling materiaalrisico	Laag materiaalrisico en/of verlaagde kans op vezelvrijgave
Opmerking	De leidingisolatie is geschilderd. Dit verhindert de vrijgave van de asbestvezels.

Gebondenheid	Categorie 2: niet-hechtgebonden met matrix
Asbestsoort (vezeltype)	Amfibool aanwezig, uitgezonderd crocidoliet
Asbestconcentratie	Hoog (>= 50%)
Afschermingsgraad van het gehele materiaal	Niet-stootvaste afscherming
Toestand van het materiaal	Licht beschadigd, licht verweerd. Intacte calciumsilicaatplaat of materiaal met categorie 3-gebondenheid

#	Type	Referentie	Resultaat
1.1	Mengmonster	16056	Amosiet

- Zorg voor een veilig beheer. Vermijd het beschadigen van het asbestmateriaal. Controleer de toestand jaarlijks op wijzigingen.

- Hermetische zone (erkend asbestverwijderaar)
  Bespreek met een erkend asbestverwijderaar wat de beste manier is om de leidingisolatie te verwijderen. Dit kan, afhankelijk van de toestand, via couveuzezak methode of hermetische zone.

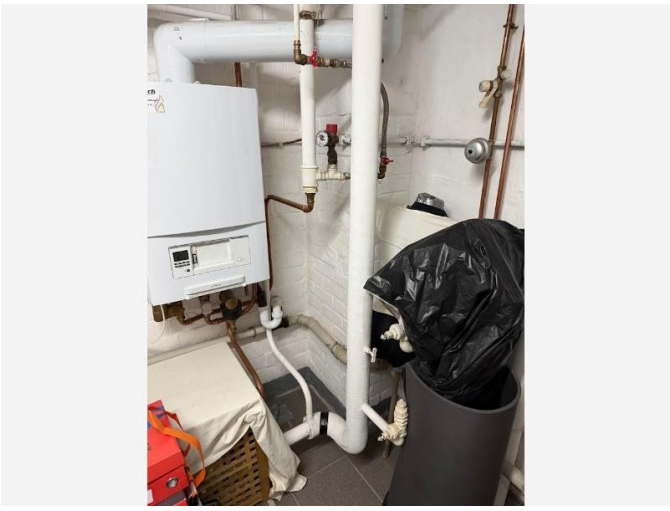
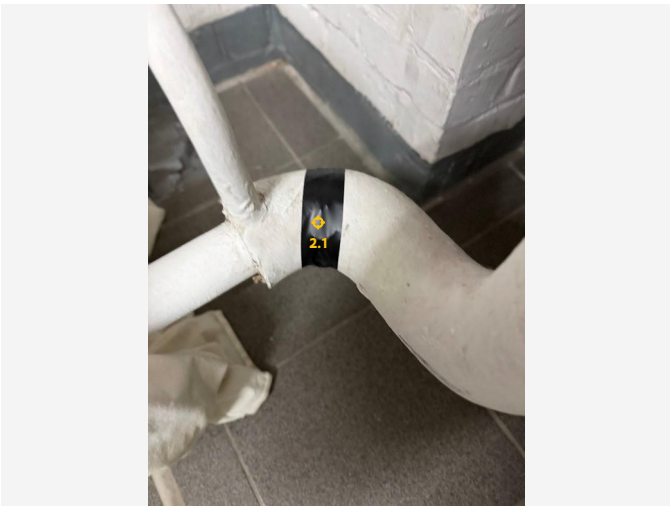
Fiche 2: Leidingisolatie - bochten

Eindbeoordeling materiaalrisico	Verhoogd materiaalrisico en/of verhoogde kans op vezelvrijgave
Opmerking	De leidingisolatie is geschilderd, wat een extra bescherming tegen vezelvrijgave vormt. Toch zijn er enkele plaatsen waar mogelijke vezelvrijgave mogelijk is. Het is aangeraden ook hier de nodige coating of inkapseling te voorzien.

Gebondenheid	Categorie 2: niet-hechtgebonden met matrix
Asbestsoort (vezeltype)	Amfibool aanwezig, uitgezonderd crocidoliet
Asbestconcentratie	Hoog (>= 50%)
Afschermingsgraad van het gehele materiaal	Geheel of deels vrij aan de binnenlucht, maar geen contact met binnenluchtstromen
Toestand van het materiaal	Licht beschadigd, licht verweerd. Intacte calciumsilicaatplaat of materiaal met categorie 3-gebondenheid

#	Type	Referentie	Resultaat
2.1	Mengmonster	16057	Amosiet

- Scherm in afwachting van verwijdering het asbestmateriaal af van luchtstromingen en verstoring: bijvoorbeeld door het te verpakken, te fixeren, af te dekken, signalisatie - afbakening aan te brengen, ...

- Hermetische zone (erkend asbestverwijderaar)
  Bespreek met een erkend asbestverwijderaar wat de beste manier is om de leidingisolatie te verwijderen. Dit kan, afhankelijk van de toestand, via couveuzezak methode of hermetische zone.

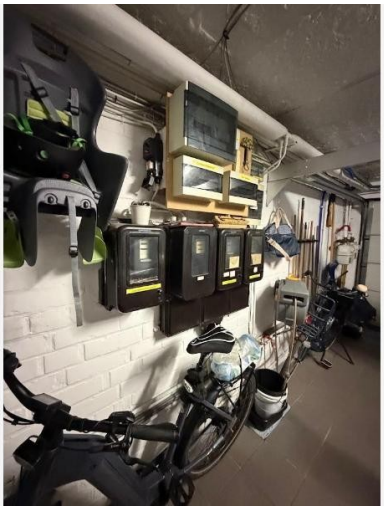
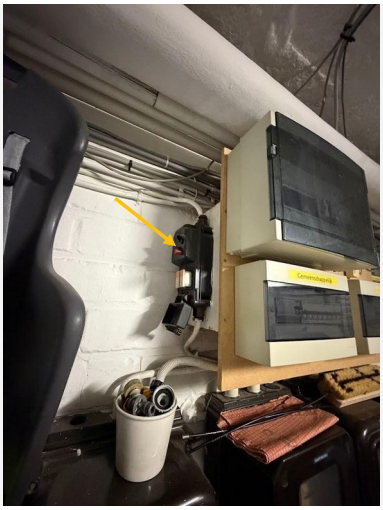
Fiche 3: Zekeringkast

Eindbeoordeling materiaalrisico	Laag materiaalrisico en/of verlaagde kans op vezelvrijgave

Gebondenheid	Categorie 1: hechtgebonden in oorsprong
Asbestsoort (vezeltype)	Crocidoliet aanwezig
Asbestconcentratie	Laag (< 50%)
Afschermingsgraad van het gehele materiaal	Geheel of deels vrij aan de binnenlucht, maar geen contact met binnenluchtstromen
Toestand van het materiaal	Onbeschadigd, niet verweerd

- Zorg voor een veilig beheer. Vermijd het beschadigen van het asbestmateriaal. Controleer de toestand jaarlijks op wijzigingen.
- Voer bijkomende staalname(s) uit.

- Eenvoudige handelingen: mag via doe-het-zelf of door werknemer(s) met opleidingsattest eenvoudige handelingen
  Draag steeds de nodige en geschikte persoonlijke beschermingsmiddelen (FFP3 masker, handschoenen, wegwerpoveral,..) bij het verwijderen van asbesttoepassingen. Besprenkel of vernevel de toepassing om vezelvrijgave in de lucht te voorkomen.

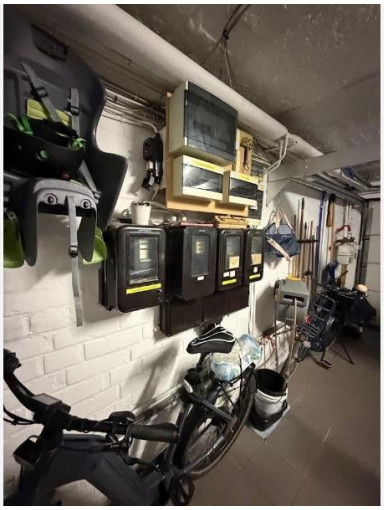
Fiche 4: Meterkasten

Eindbeoordeling materiaalrisico	Laag materiaalrisico en/of verlaagde kans op vezelvrijgave

Gebondenheid	Categorie 1: hechtgebonden in oorsprong
Asbestsoort (vezeltype)	Crocidoliet aanwezig
Asbestconcentratie	Laag (< 50%)
Afschermingsgraad van het gehele materiaal	Geheel of deels vrij aan de binnenlucht, maar geen contact met binnenluchtstromen
Toestand van het materiaal	Onbeschadigd, niet verweerd

- Zorg voor een veilig beheer. Vermijd het beschadigen van het asbestmateriaal. Controleer de toestand jaarlijks op wijzigingen.

- Eenvoudige handelingen: mag via doe-het-zelf of door werknemer(s) met opleidingsattest eenvoudige handelingen
  Er kan gevraagd worden aan de netbeheerder de meter te vervangen. Het betreft hier een teller eigendom van de nutsmaatschappij. De toepassing mag enkel en alleen door de nutsmaatschappij vervangen worden wegens eigendomrecht. De toepassing staat constant onder stroom.

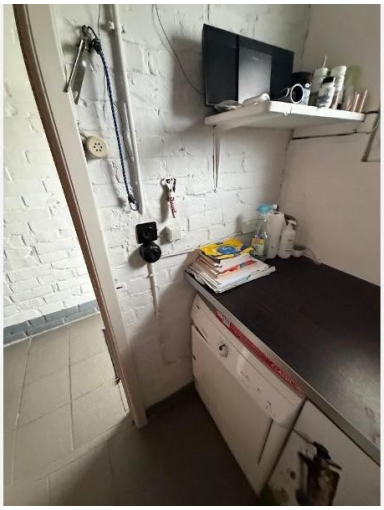
Fiche 6: Lichtschakelaar

Geen asbest

#	Type	Referentie	Resultaat
6.1	Puntmonster	16060	Geen asbest

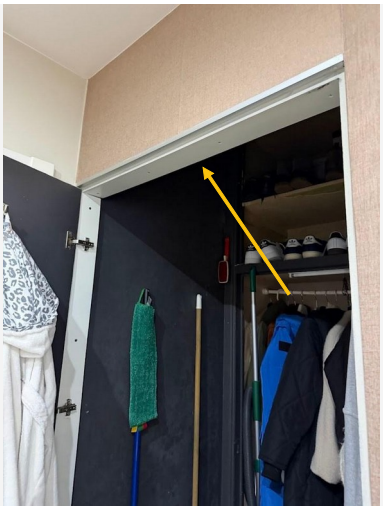
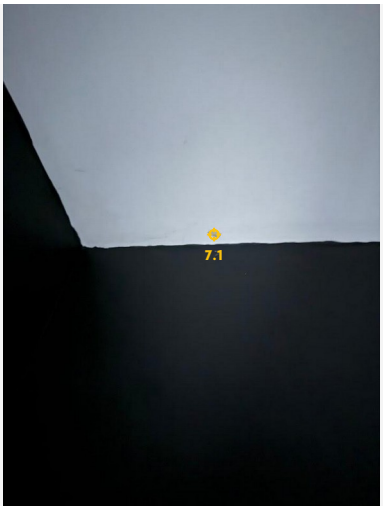
Fiche 7: Pleisterwerk plafond

Geen asbest

#	Type	Referentie	Resultaat
7.1	Mengmonster	16059	Geen asbest

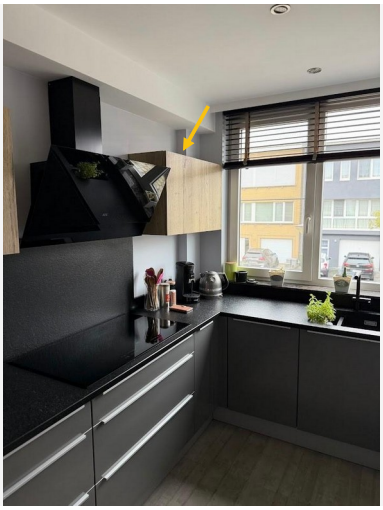
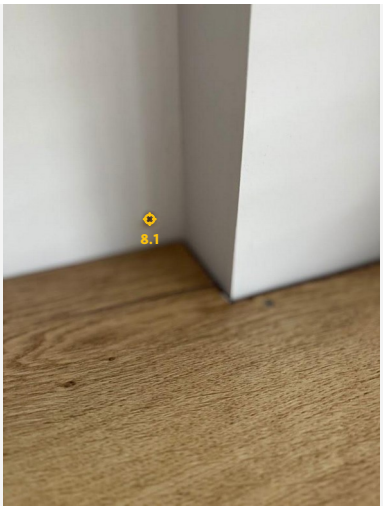
Fiche 8: Pleisterwerk muren

Geen asbest

#	Type	Referentie	Resultaat
8.1	Mengmonster	16058	Geen asbest

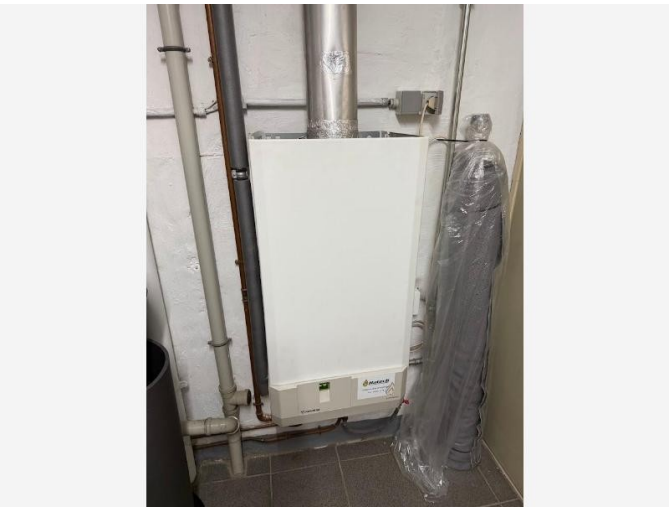
Beschrijving	Notitie	Terug te vinden op plannen
Fiche 9: Materialen stookketel	-	Plan 1.3: Plan garage en bergingen
Fiche 10: Kit ramen	Ramen werden vervangen in 2011	-

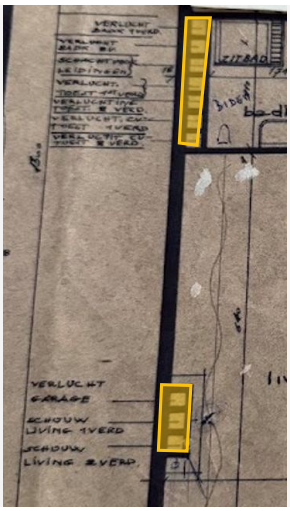
Beschrijving	Notitie	Terug te vinden op plannen
Fiche 11: Schachten leidingen en schouw	De schachten achter de badkamerwand, alsook de (binnenkant van de) schouw kunnen mogelijks asbestcomponenten bevatten (binnenin, niet blootgesteld aan de binnenluchtruimte van het appartement).	Plan 1.1: Plan A appartement
