# Asbestinventarisattest

Dijlestraat 9, 3140 Keerbergen

Attestnummer : **20260928-000144.000**
Uitgegeven op : **28.09.2026**
Geldig tot : **28.09.2036**

## Niet-asbestveilig

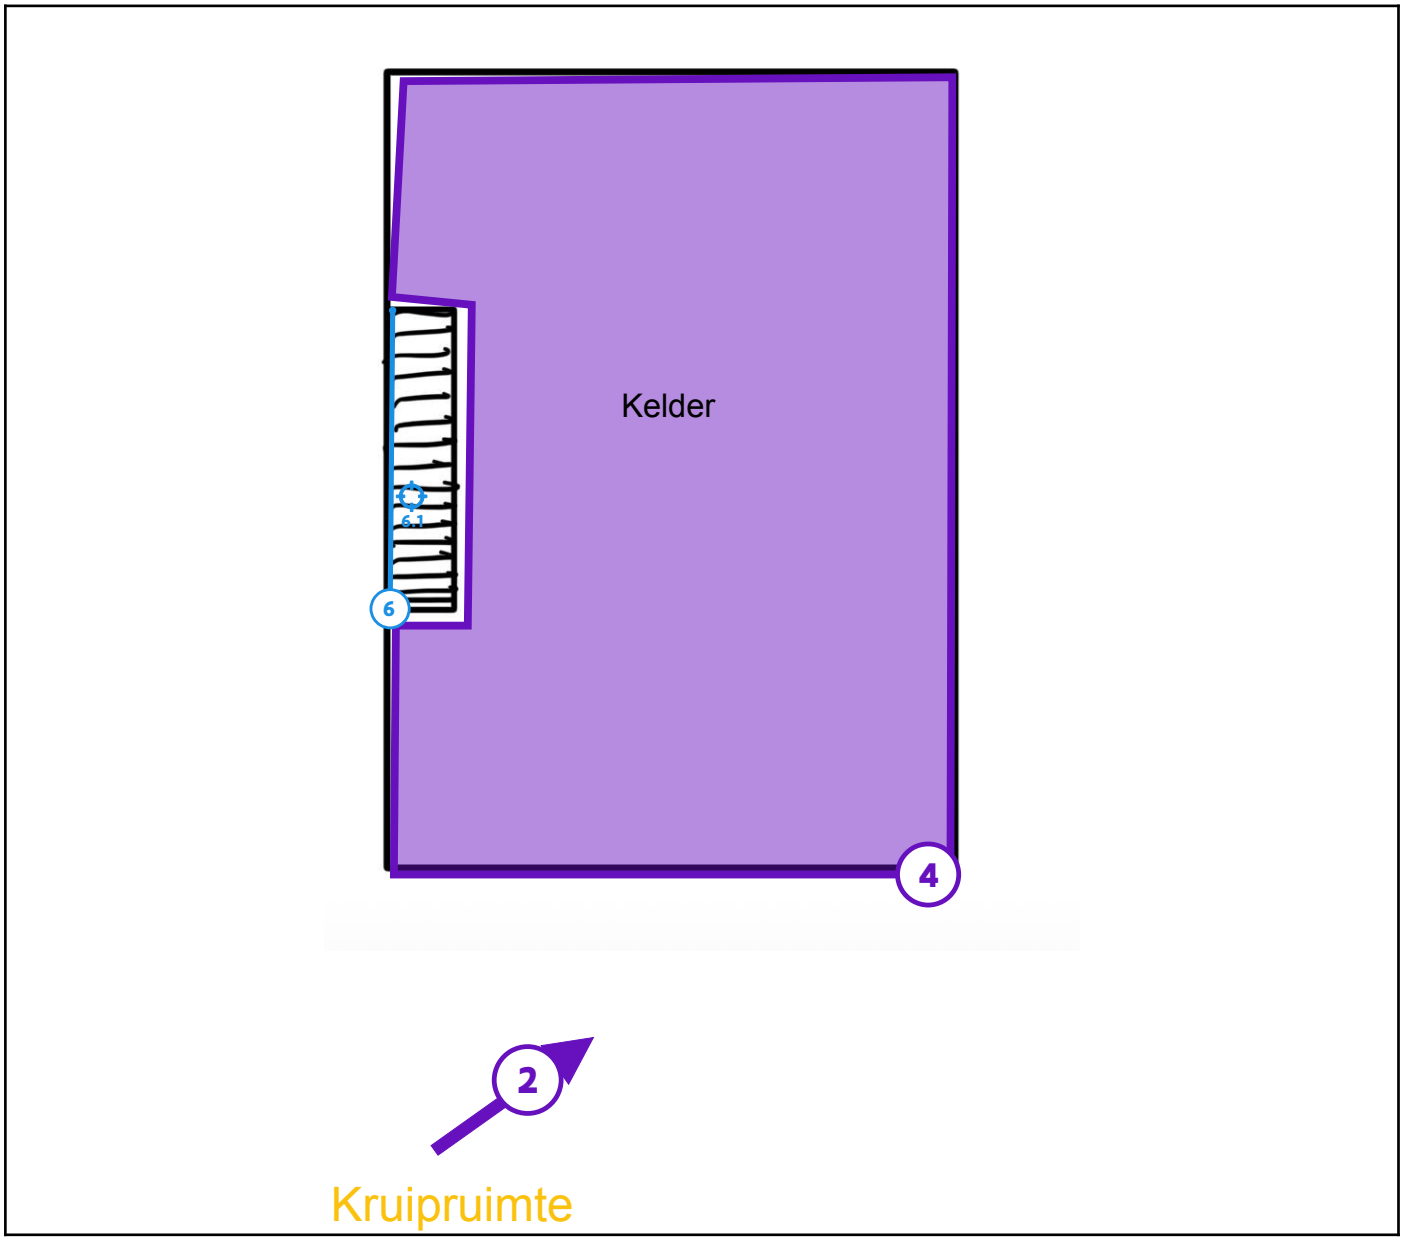
# Plan 1.1: -1

| Beschrijving | Type | Actie |
|---|---|---|
| 2. Kruipruimte | Beperking | - |

**Uitleg van de asbestdeskundige:** In het inspectieprotocol behoort een ruimte lager dan 1,5 m niet tot het onderzoek.

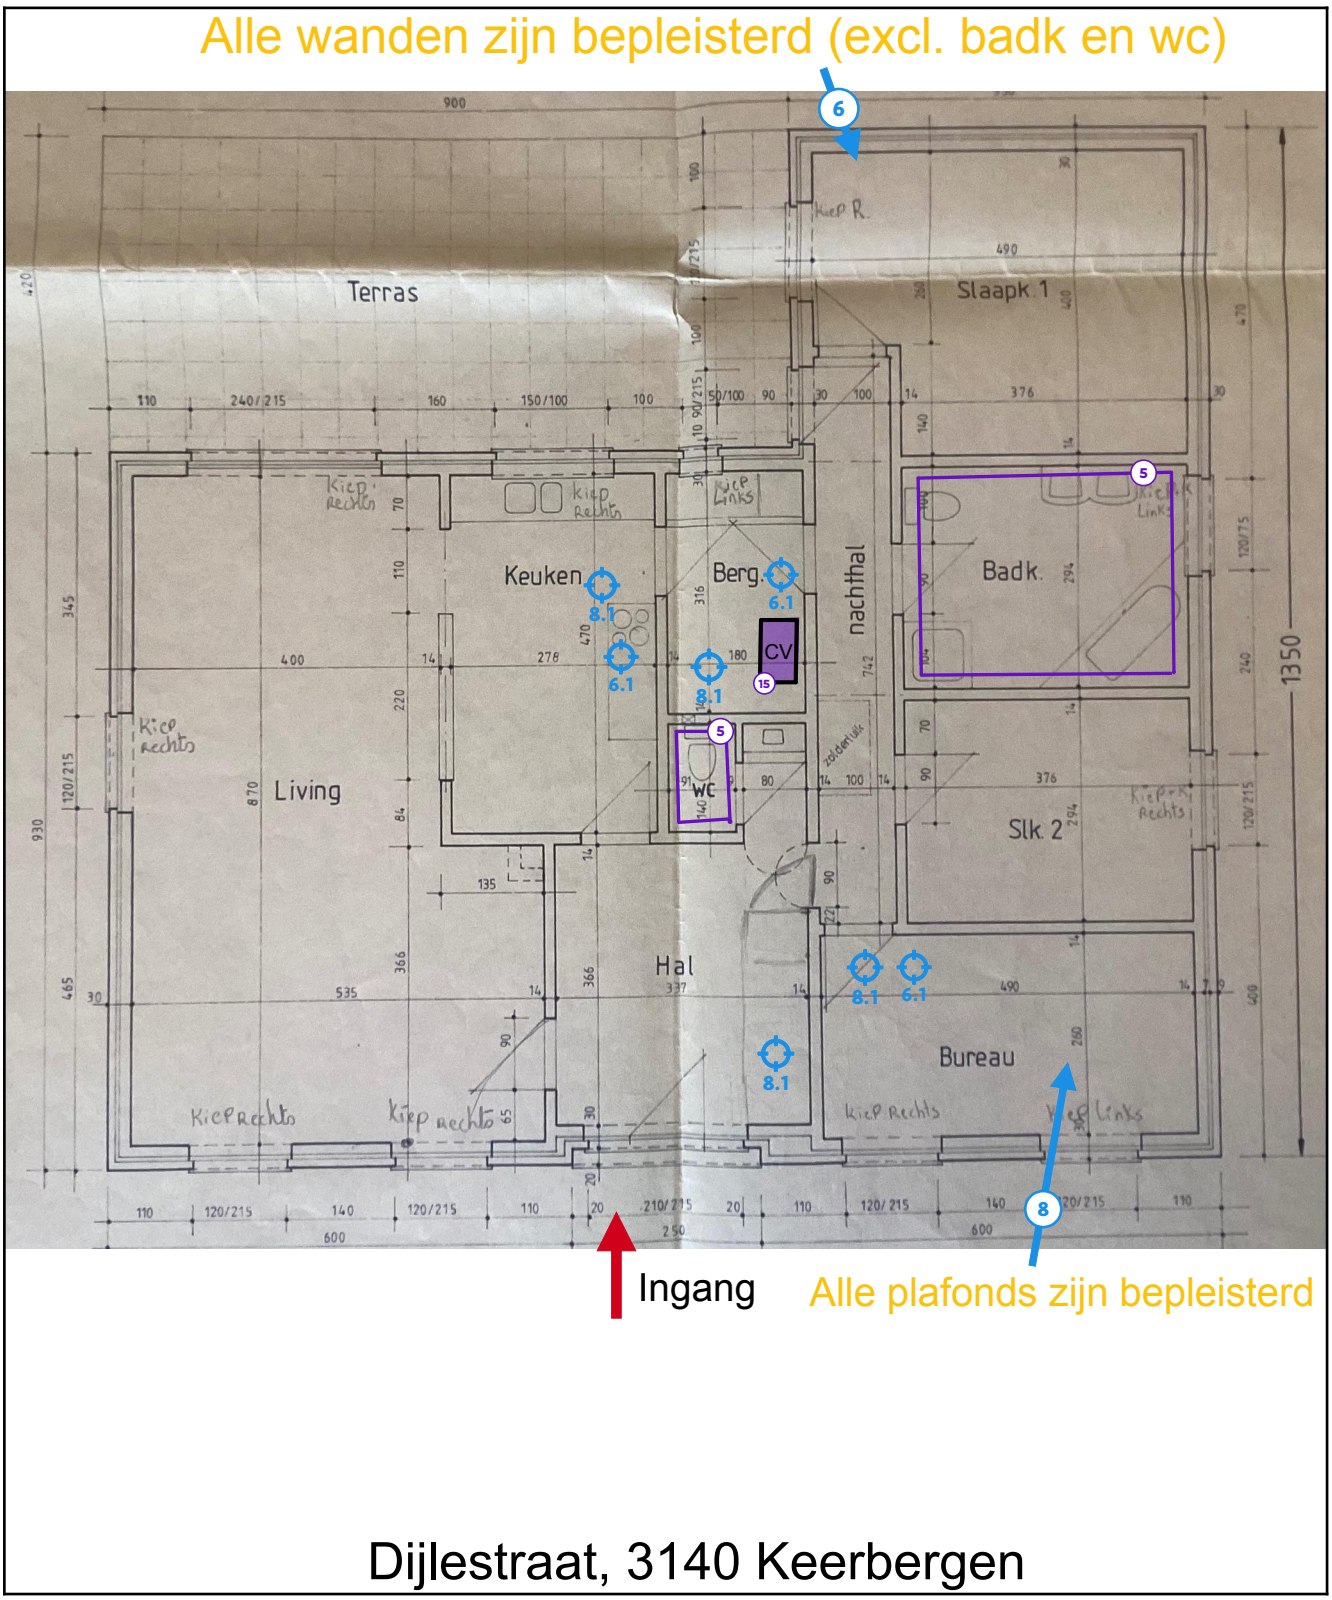
## Plan 1.2: +0

| 5. Tegellijm niet zichtbaar wc en badkamer | Advies | - |
| 6. Muurpleister | Geen asbest | - |
| 8. Plafondpleister | Geen asbest | - |

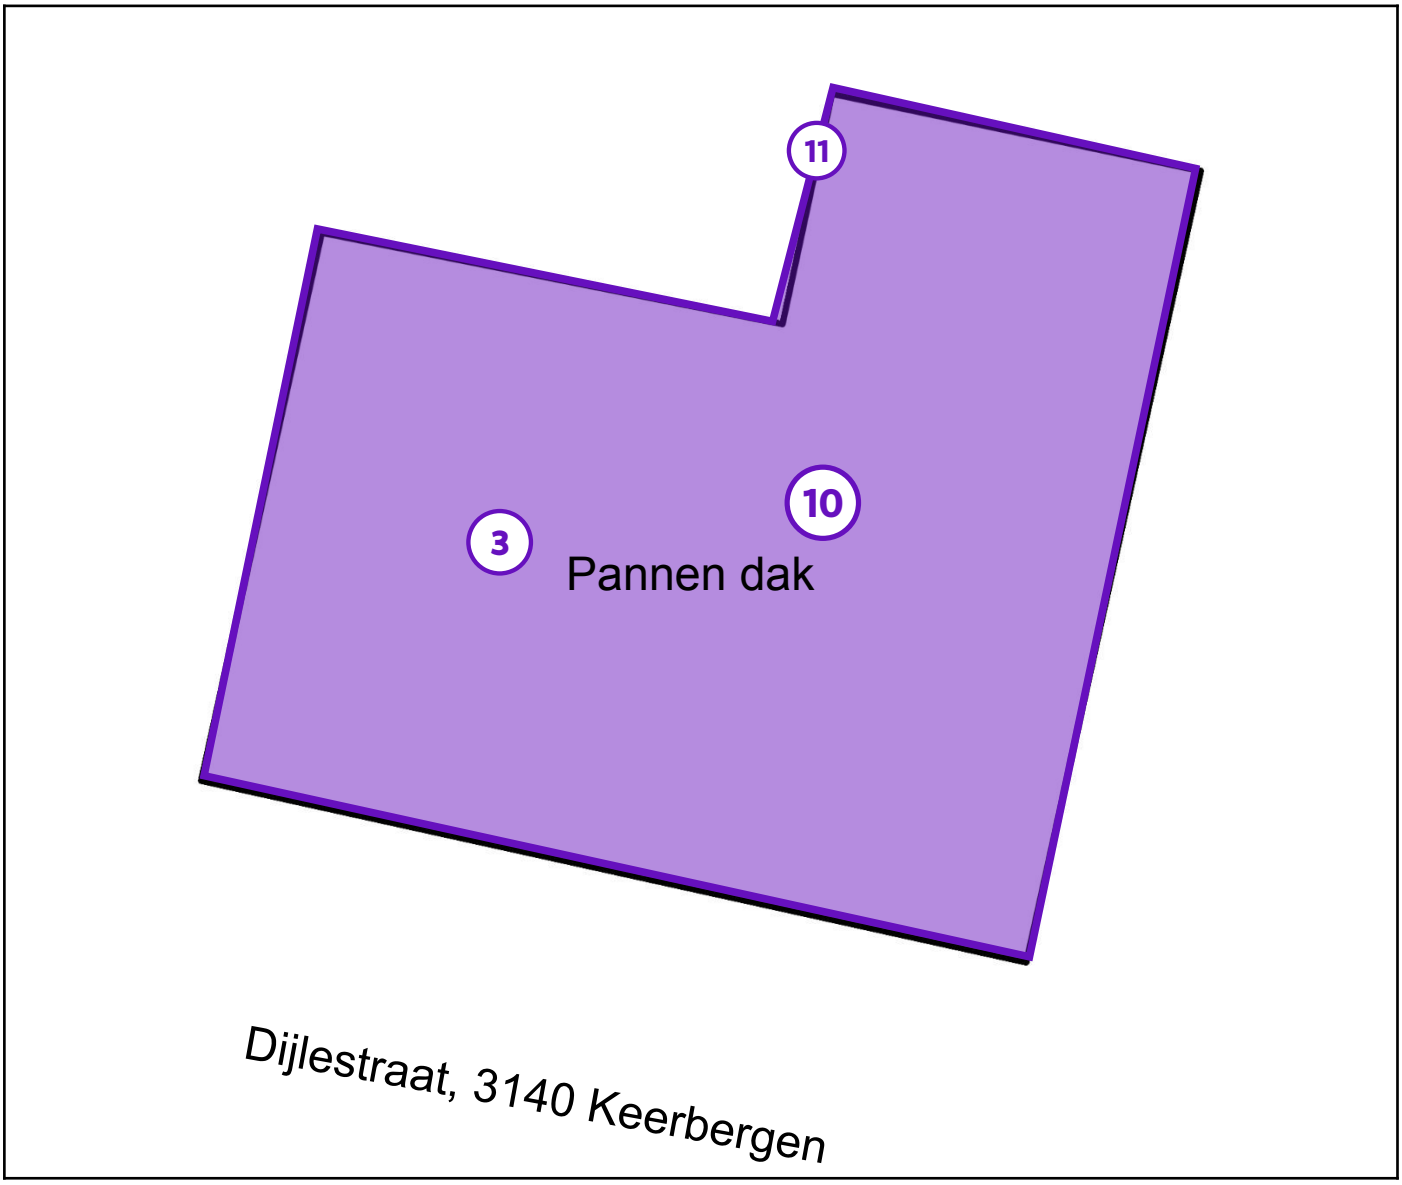
# Plan 1.4: Dakenplan woning

| Beschrijving | Type | Actie |
|---|---|---|
| 3. Schouw op het dak | Beperking | - |

**Uitleg van de asbestdeskundige:** Bij werken (dak of reiniging schouw) kan een stelling geplaatst worden , het is niet duidelijk of er asbestverdachte materialen aanwezig zijn in/rond de schouw.

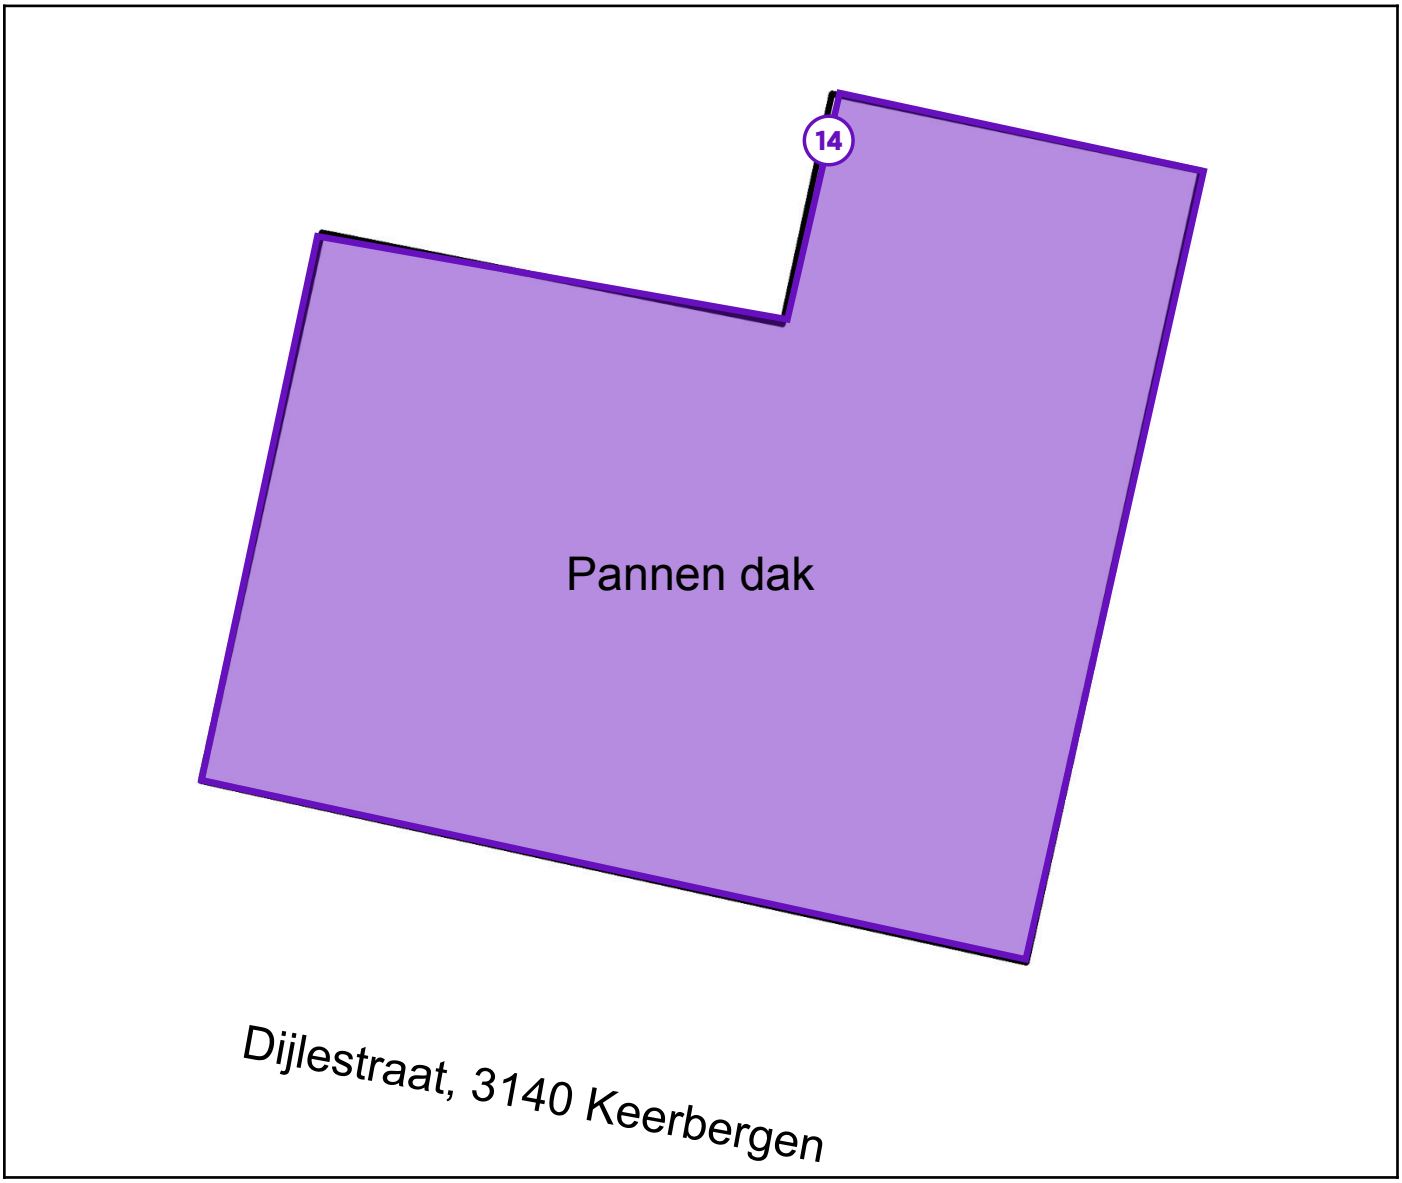
# Plan 1.5: Dakenplan woning

| Beschrijving | Type | Actie |
|---|---|---|
| 14. Onderdak niet waarneembaar | Overige ruimte of materiaal | - |

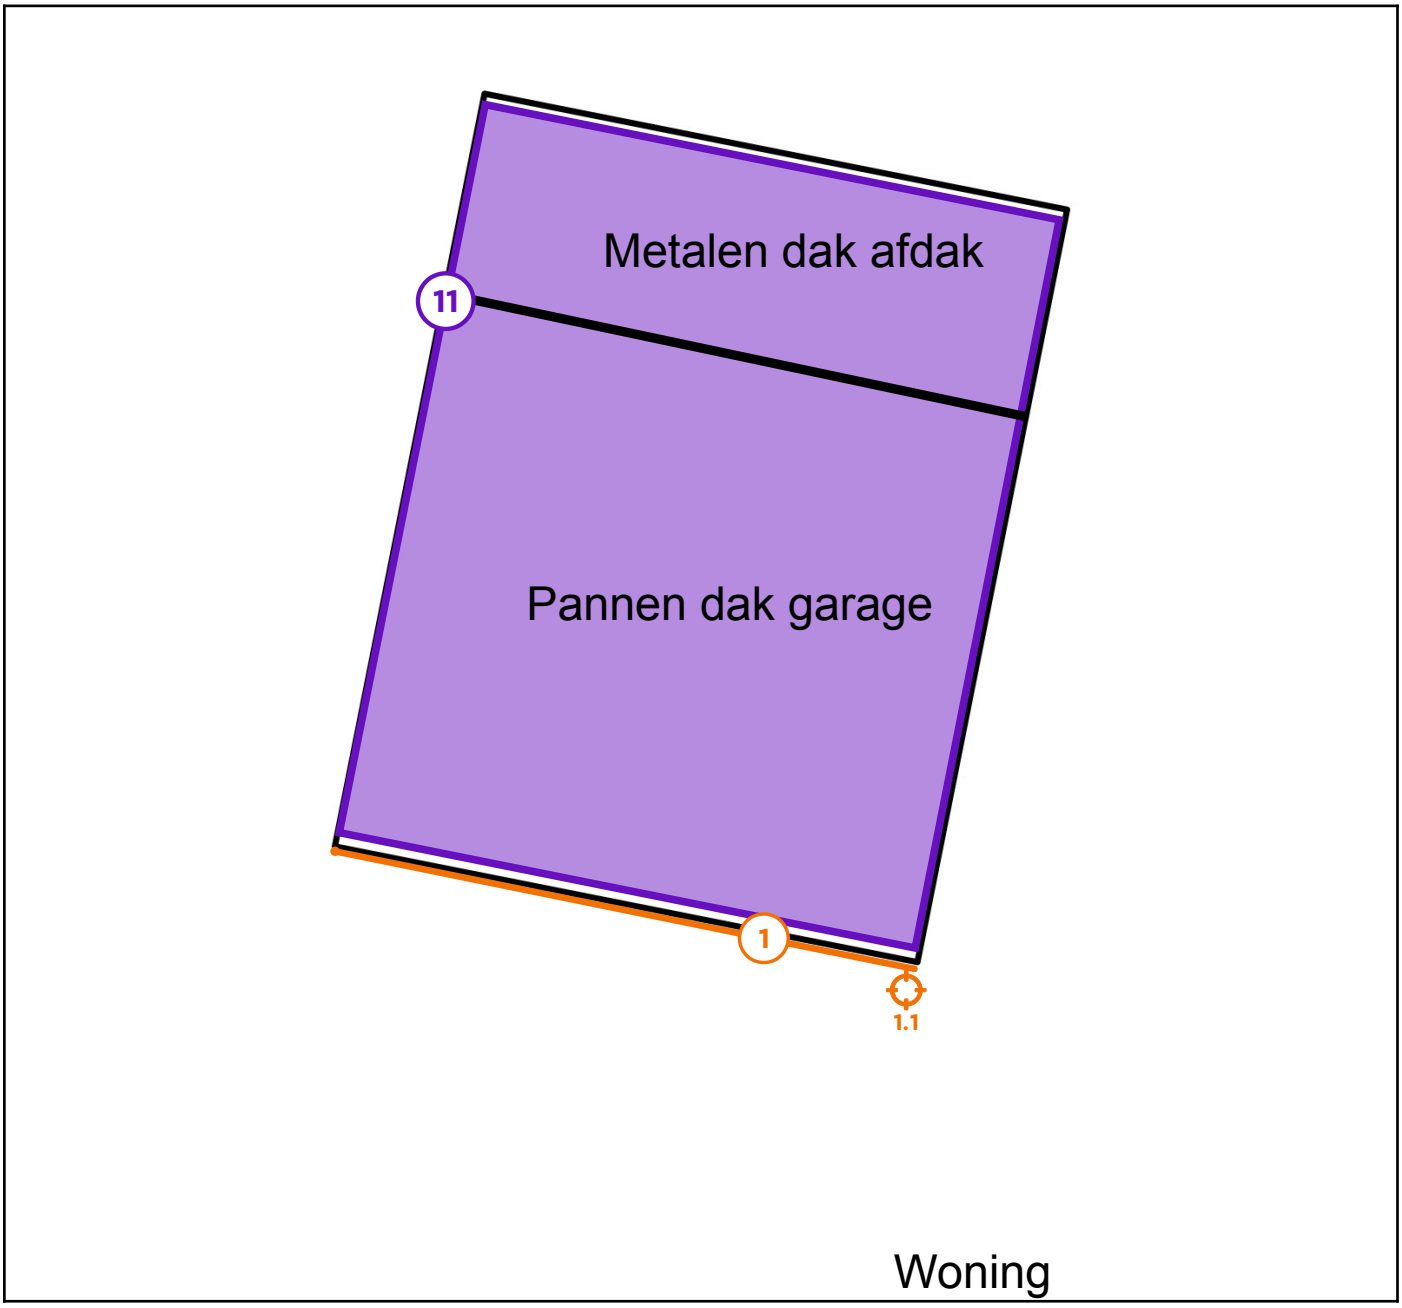
# Plan 2.3: Garage en afdak dakenplan

| Beschrijving | Type | Actie |
|---|---|---|
| 1. Windveren voorgevel garage | Asbestmateriaal | Verwijderen |
| 1.1 Code: 0003 | Puntmonster | - |

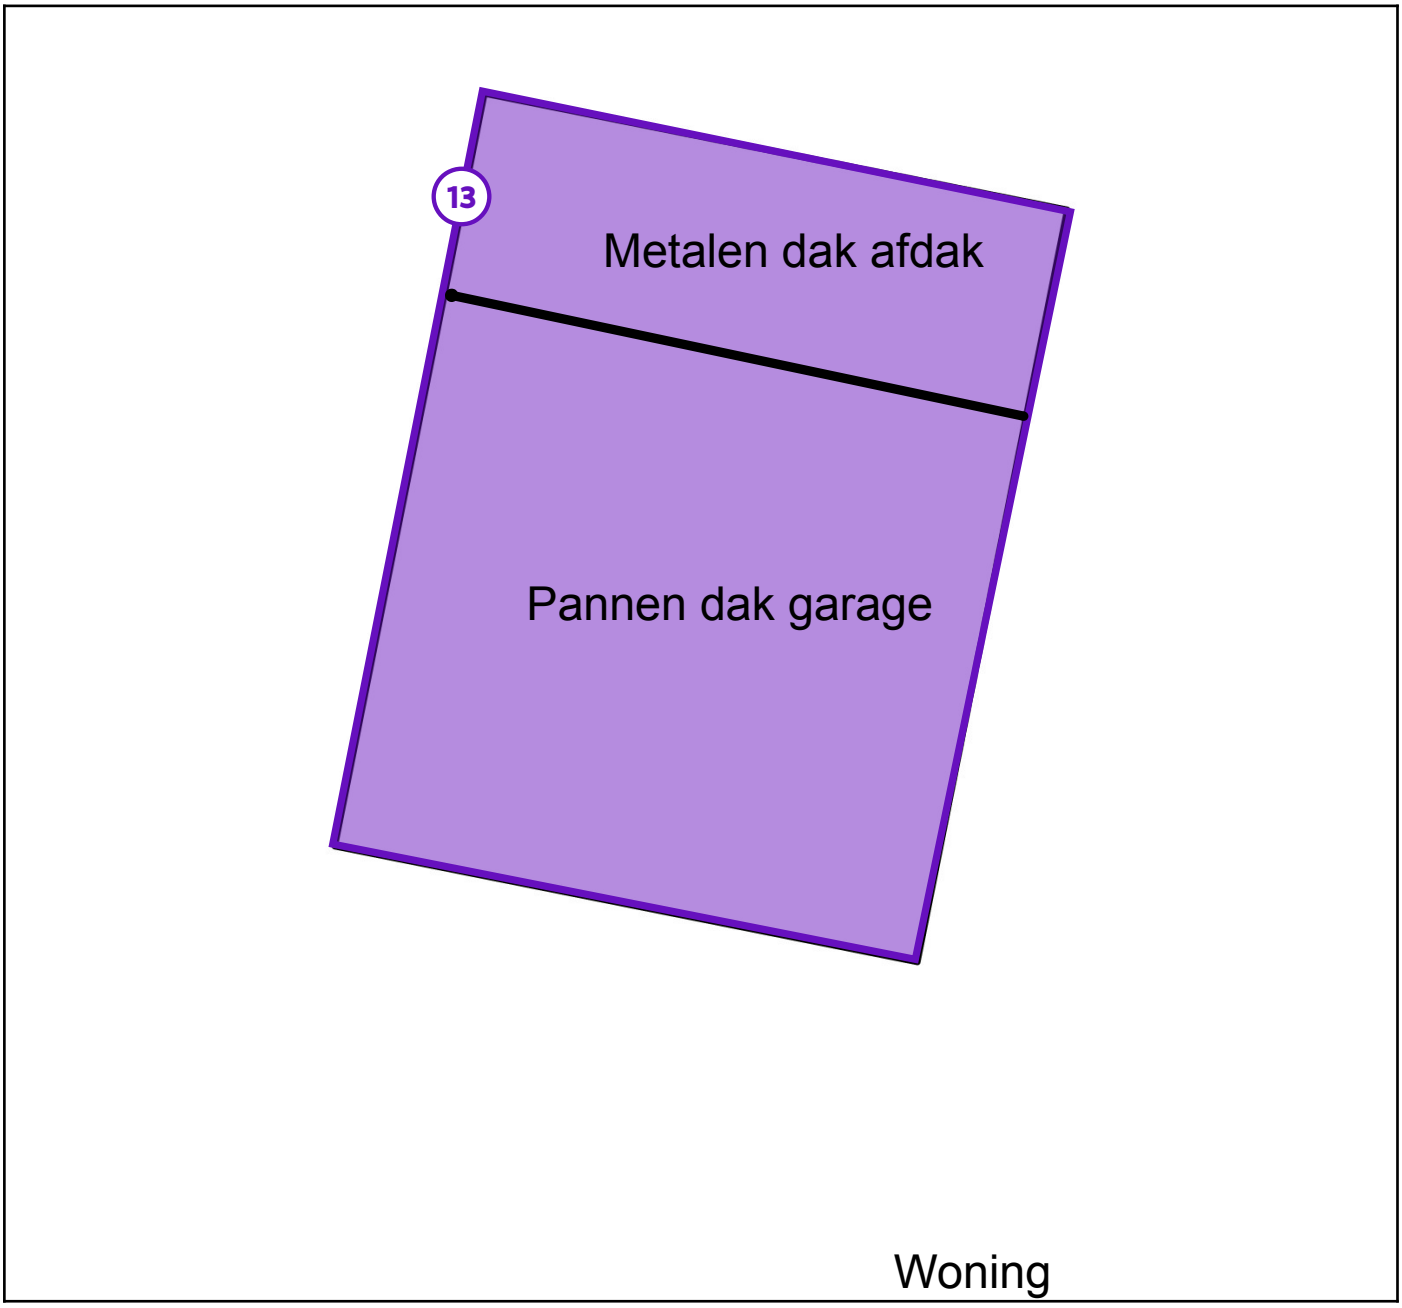
# Plan 2.4: Garage en afdak dakenplan

| Beschrijving | Type | Actie |
|---|---|---|
| 13. Onderdak niet verdacht | Overige ruimte of materiaal | - |

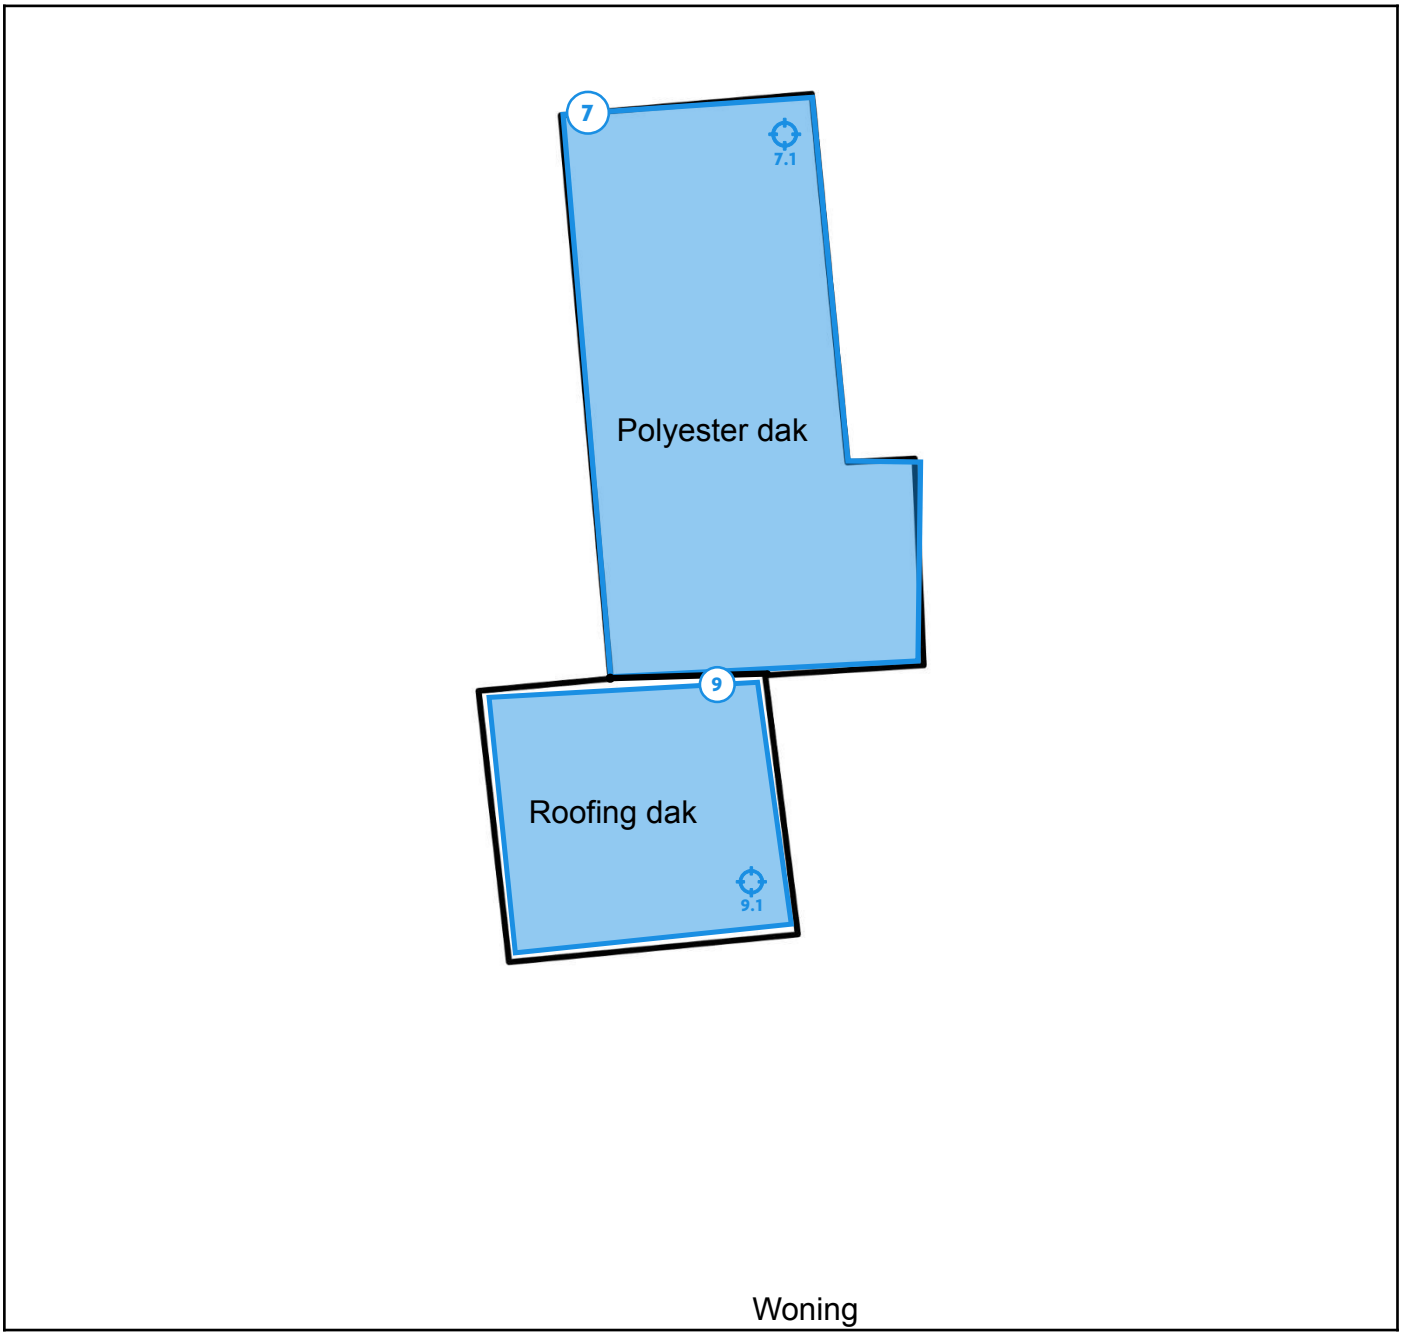
# Plan 3.2: Tuinhuis, berging met afdak dakenplan

| Beschrijving | Type | Actie |
|---|---|---|
| 7. Glasvezel polyester dak berging en afdak | Geen asbest | - |
| 9. Roofing shingles tuinhuis | Geen asbest | - |

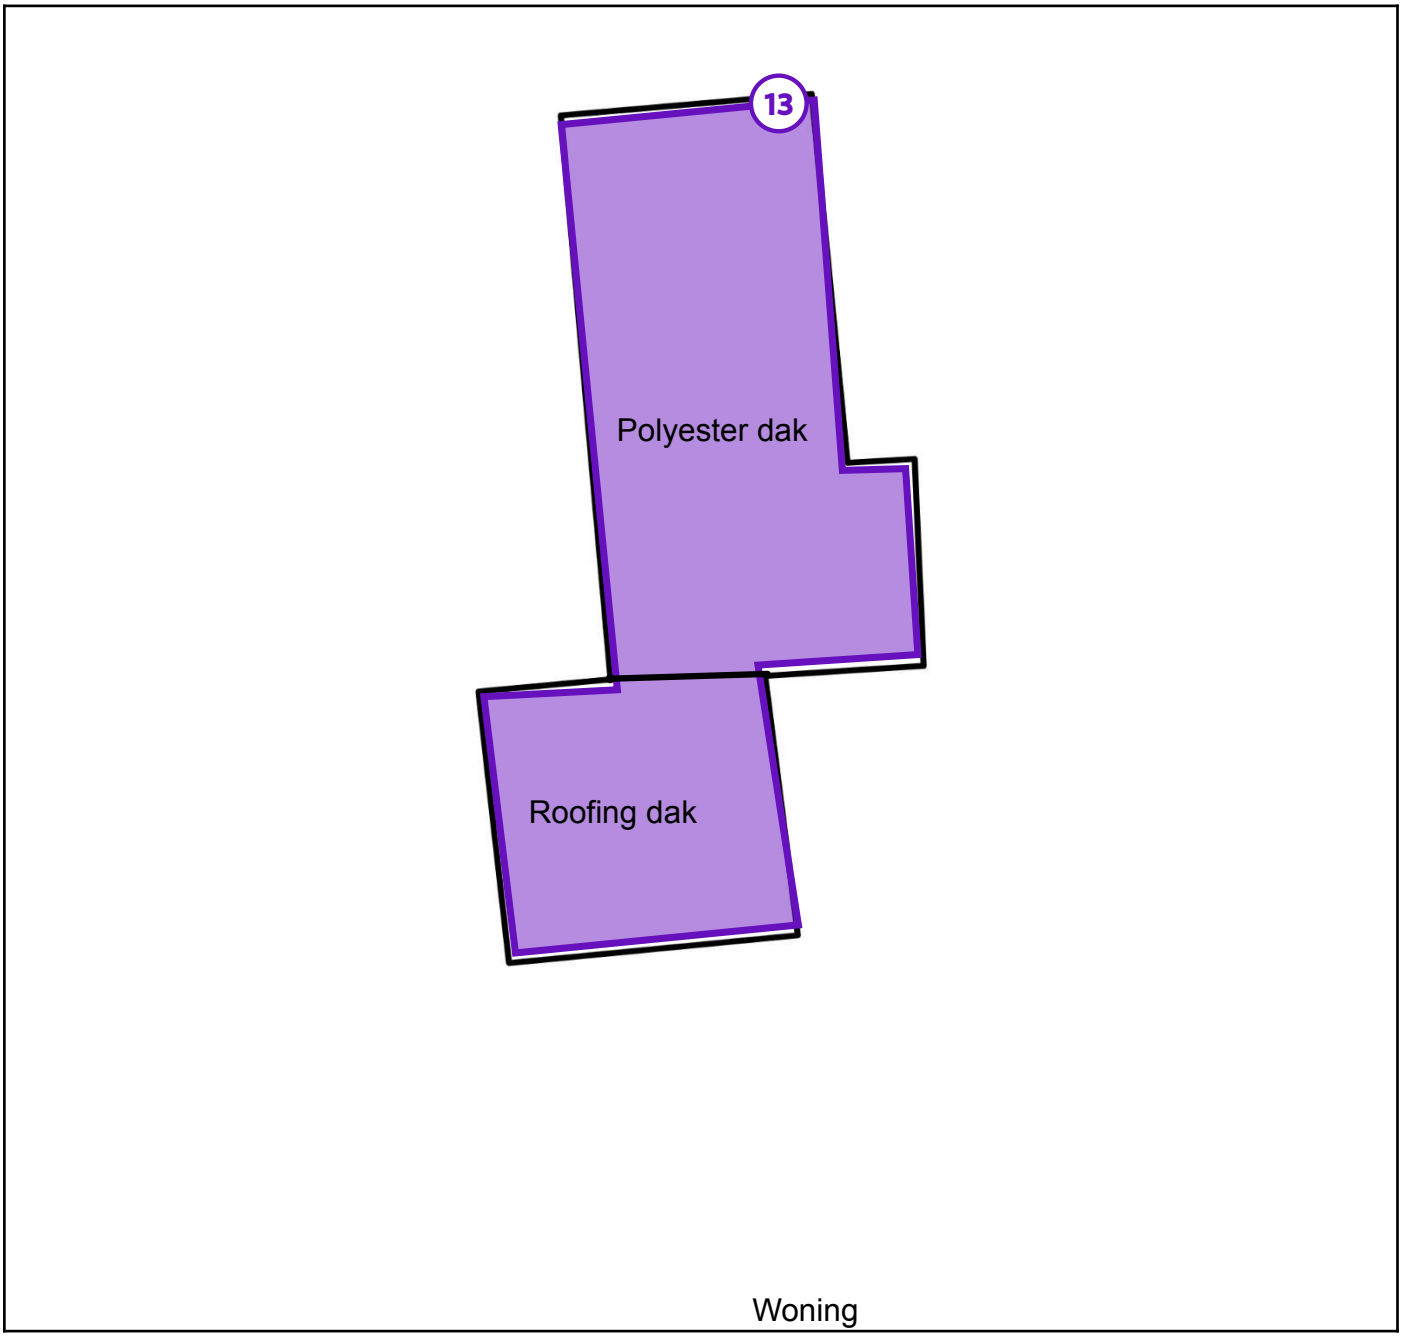
# Plan 3.3: Tuinhuis, berging met afdak dakenplan

| Beschrijving | Type | Actie |
|---|---|---|
| 13. Onderdak niet verdacht | Overige ruimte of materiaal | - |

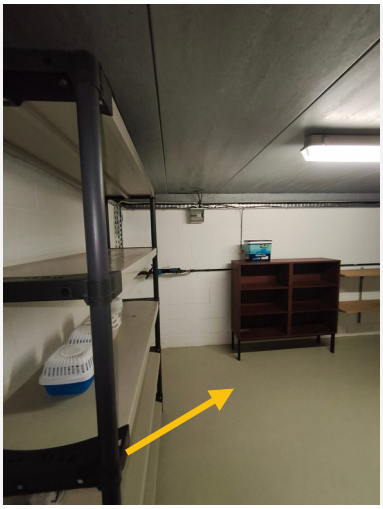
# Fiche 4: Zwembad en kelder bevatten geen asbestverdachte materialen

Het zwembad en de kelder werden gecontroleerd. Er werden geen asbestverdachte materialen aangetroffen.

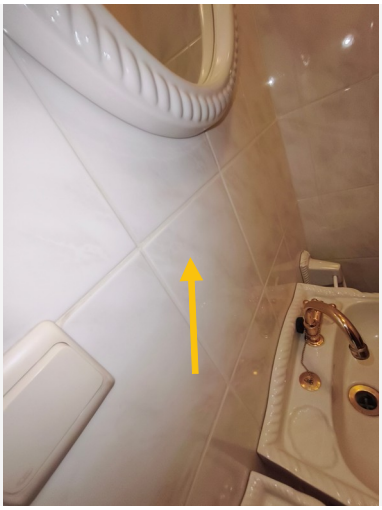
# Fiche 5: Tegellijm niet zichtbaar wc en badkamer

In het inspectieprotocol is een monstername van tegellijm verplicht om dit te identificeren als niet-asbesthoudend. Er waren geen facturen ter beschikking die bevestigen dat de tegels na 2001 waren geplaatst. Er waren geen bestaande beschadigingen aan de wandtegels om de lijm voldoende te kunnen inspecteren. Om dit af te toetsen is het aangewezen om bij eventuele renovatiewerken aan de tegels verder onderzoek/staalname te laten uitvoeren ter controle.

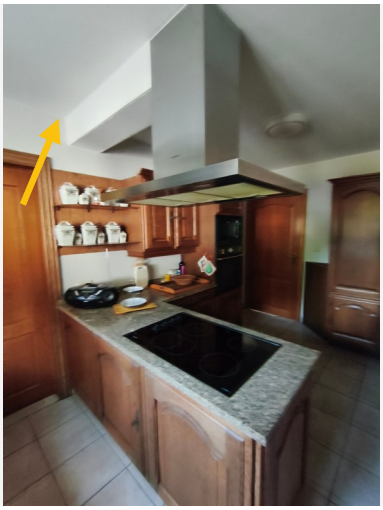
# Fiche 8: Plafondpleister

Geen asbest

| # | Type | Referentie | Resultaat |
|---|---|---|---|
| 8.1 | Mengmonster | 0001 | Geen asbest |

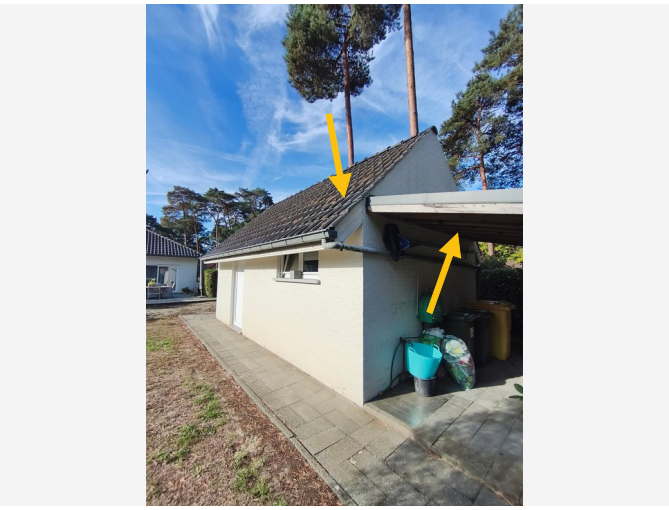
## Fiche 13: Onderdak niet verdacht

| Beschrijving | Notitie | Terug te vinden op plannen |
|---|---|---|
| Fiche 13: Onderdak niet verdacht | Er is geen verdacht onderdak vastgesteld in de garage en afdak tuinhuis/berging en afdak<br><br>Deze handeling is een steekproef, er is geen garantie dat het volledige dak met éénzelfde materiaal is opgebouwd. Dit kan enkel via destructief onderzoek vastgesteld worden. | Plan 2.4: Garage en afdak dakenplan<br>Plan 3.3: Tuinhuis, berging met afdak dakenplan |

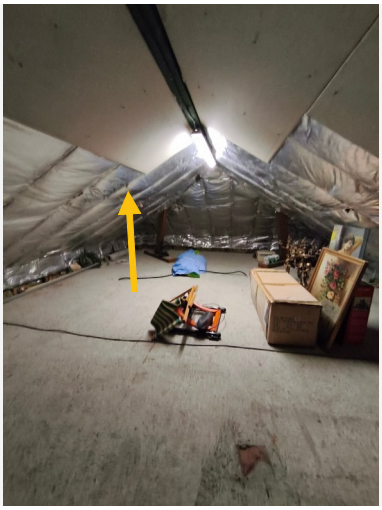
## Fiche 14: Onderdak niet waarneembaar

| Beschrijving | Notitie | Terug te vinden op plannen |
|---|---|---|
| Fiche 14: Onderdak niet waarneembaar | Het onderdak van de woning is niet volledig inspecteerbaar. Bovenste verdieping is volledig afgewerkt en de pannen konden niet voldoende opgehoffen worden om tot voldoende inspectie van het onderdak over te gaan. | Plan 1.5: Dakenplan woning |
