Asbestinventarisattest

Wijnegemsteenweg 133, 2970 Schilde

Attestnummer : **20261020-000421.000**
Uitgegeven op : **20.10.2026**
Geldig tot : **20.10.2036**

Niet-asbestveilig

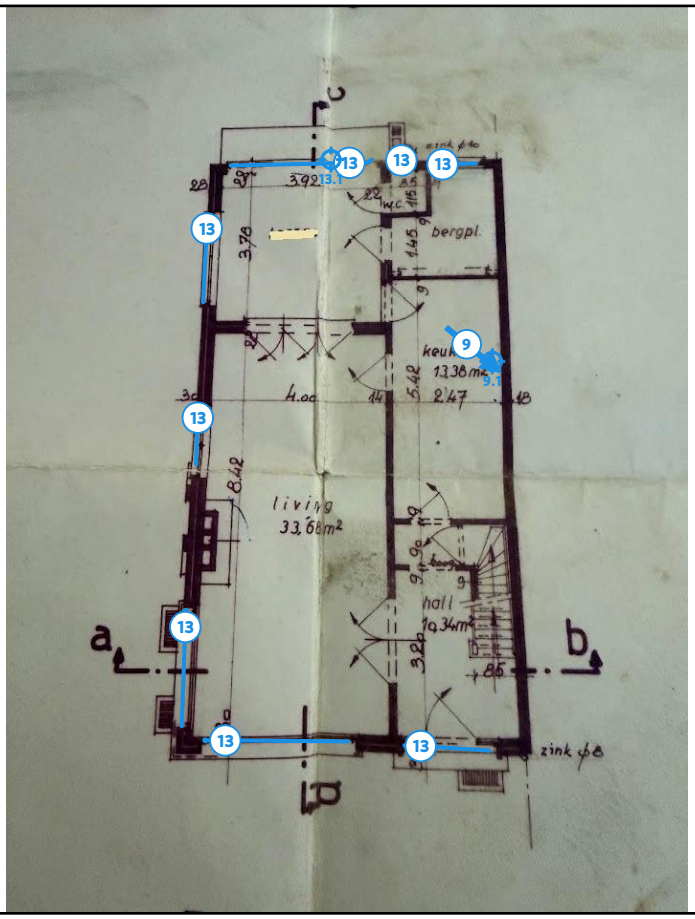
Plan 1.1: Plan A gelijkvloers

Beschrijving	Type	Actie
9. Dreunplaat	Geen asbest	-
9.1 Code: 15887	Puntmonster	-
13. Kit ramen	Geen asbest	-
13.1 Code: 15888	Puntmonster	-

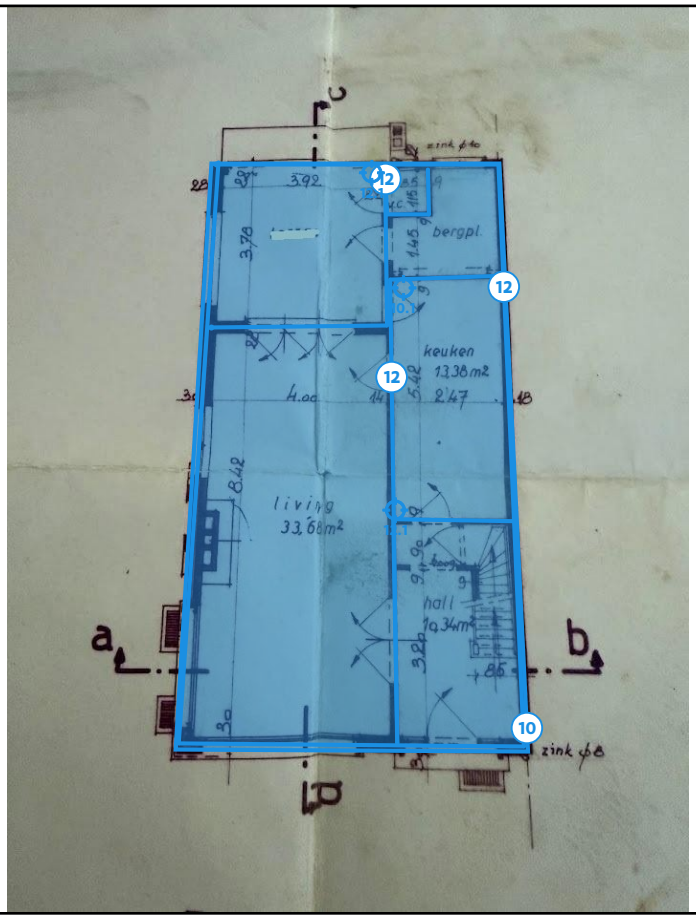
Plan 1.2: Plan B gelijkvloers

Beschrijving	Type	Actie
10. Pleisterwerk plafond	Geen asbest	-
10.1 Code: 15883	Mengmonster	-
12. Pleisterwerk muren	Geen asbest	-
12.1 Code: 15882	Mengmonster	-

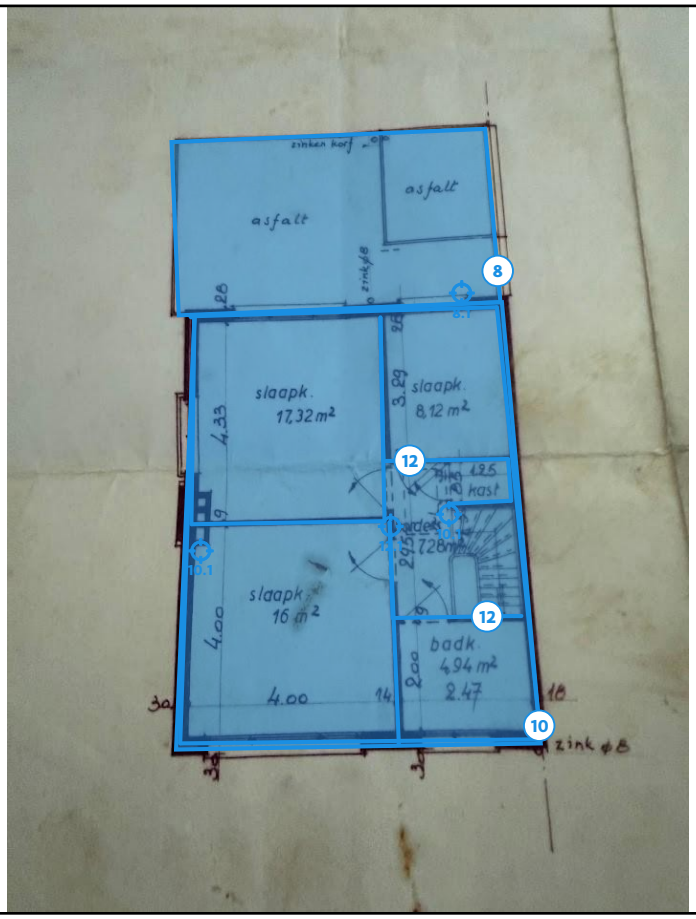
Plan 1.3: Plan A verdieping

Beschrijving	Type	Actie
8. Roofing plat dak	Geen asbest	-
8.1 Code: 15885	Puntmonster	-
10. Pleisterwerk plafond	Geen asbest	-
10.1 Code: 15883	Mengmonster	-
12. Pleisterwerk muren	Geen asbest	-
12.1 Code: 15882	Mengmonster	-

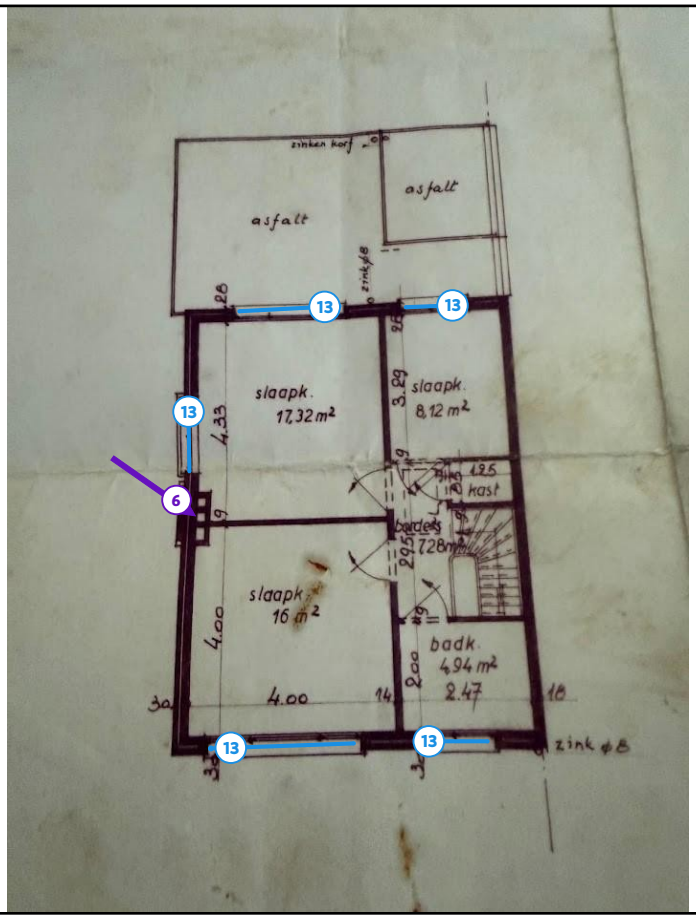
Plan 1.4: Plan B verdieping

Beschrijving	Type	Actie
6. Schouw	Beperking	-
13. Kit ramen	Geen asbest	-

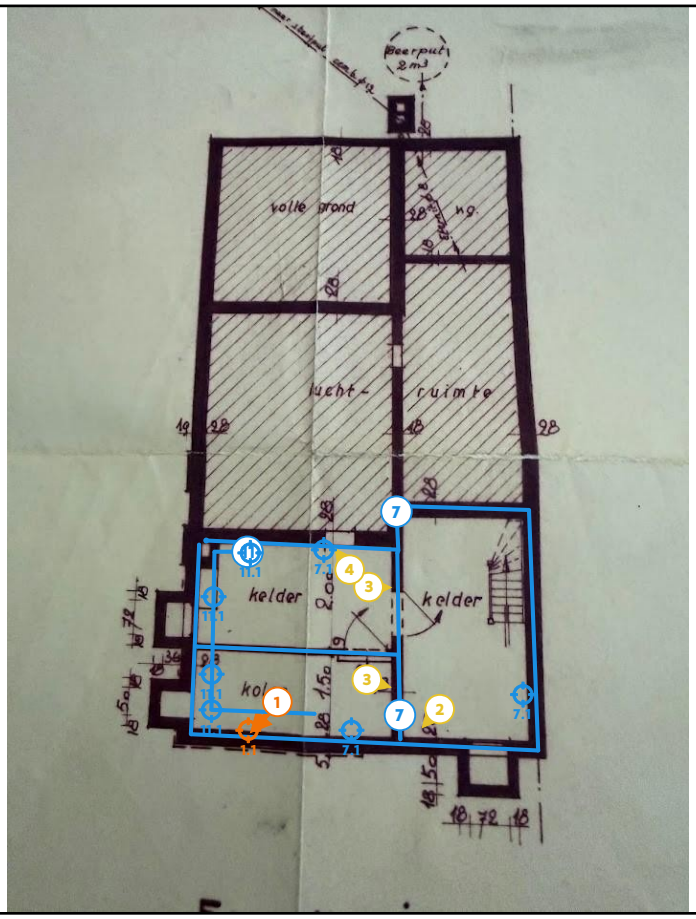
Plan 1.5: Plan kelder

Beschrijving	Type	Actie
1. Doorvoerbuis kelder	Asbestmateriaal	Verwijderen
1.1 Code: 15884	Puntmonster	-
2. Meterkasten	Asbestmateriaal	Zorgvuldig beheren
3. Lichtschakelaar	Asbestmateriaal	Zorgvuldig beheren
4. Zekeringkast	Asbestmateriaal	Zorgvuldig beheren
7. Cementering kelder	Geen asbest	-
7.1 Code: 16054	Mengmonster	-
11. Leidingisolatie	Geen asbest	-

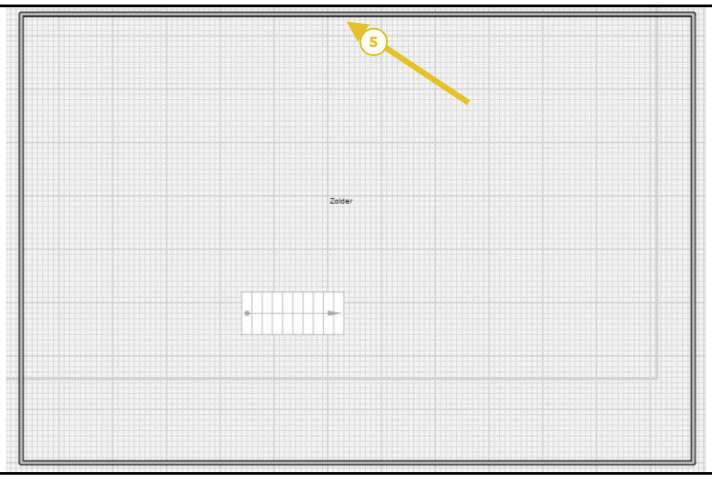
Plan 1.6: Plan zolder

Beschrijving	Type	Actie
5. Roetluik	Asbestmateriaal	Zorgvuldig beheren

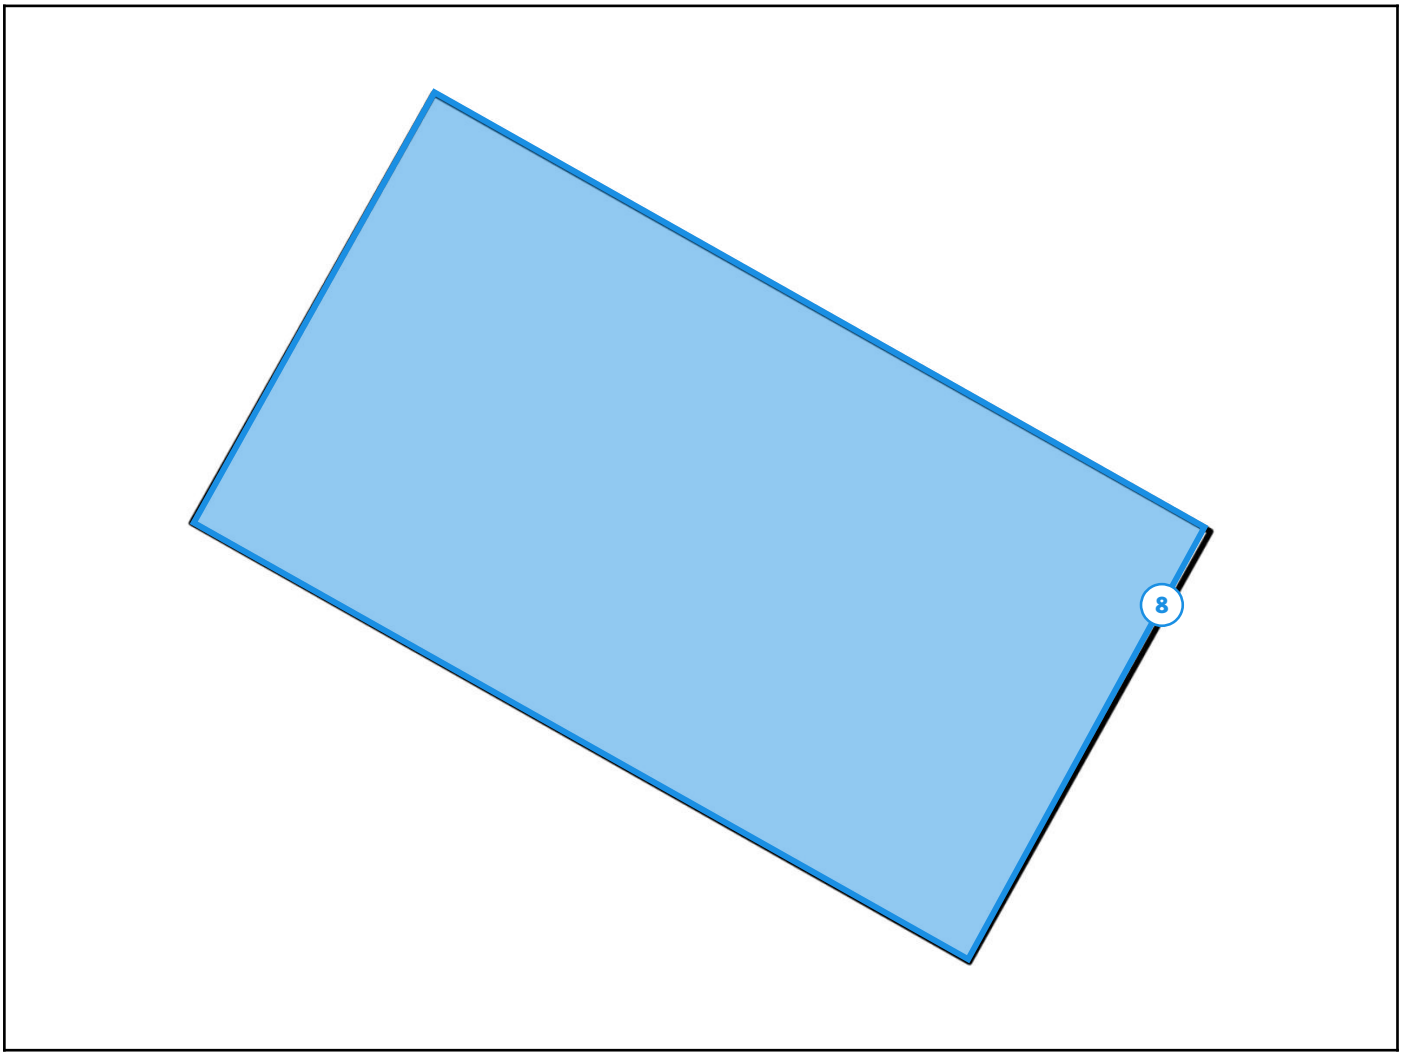
Plan 2.1: Plan garage

Beschrijving	Type	Actie
8. Roofing plat dak	Geen asbest	-

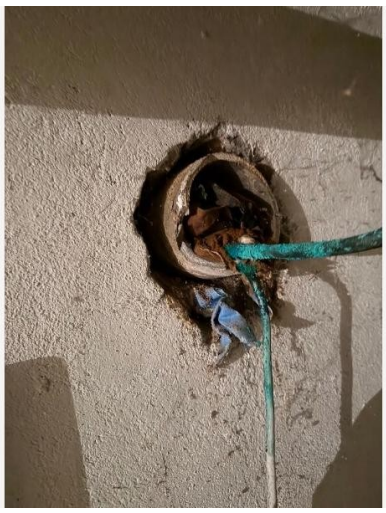
Fiche 1: Doorvoerbuis kelder

Het asbestmateriaal valt onder de mijlpaal van 2040.

Eindbeoordeling materiaalrisico	Verhoogd materiaalrisico en/of verhoogde kans op vezelvrijgave

#	Type	Referentie	Resultaat
1.1	Puntmonster	15884	Crocidoliet, Chrysotiel

- Verwijder dit asbestmateriaal zo snel mogelijk. Volg de toestand goed op.

- Eenvoudige handelingen: mag via doe-het-zelf of door werknemer(s) met opleidingsattest eenvoudige handelingen
  Draag steeds de nodige en geschikte persoonlijke beschermingsmiddelen (FFP3 masker, handschoenen, wegwerpoveral,..) bij het verwijderen van asbestcementtoepassingen. Besprenkel of vernevel de toepassing om vezelvrijgave in de lucht te voorkomen.

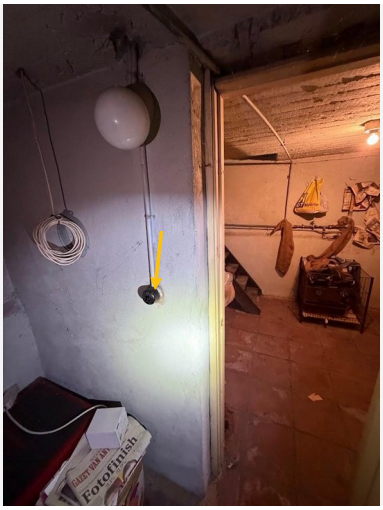
Fiche 3: Lichtschakelaar

Het asbestmateriaal valt onder de mijlpaal van 2040.

Eindbeoordeling materiaalrisico	Laag materiaalrisico en/of verlaagde kans op vezelvrijgave

- Zorg voor een veilig beheer. Vermijd het beschadigen van het asbestmateriaal. Controleer de toestand jaarlijks op wijzigingen.

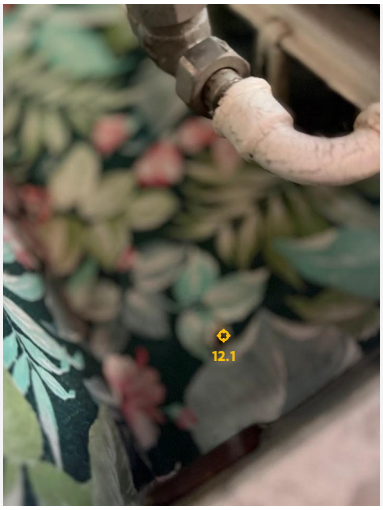
Fiche 12: Pleisterwerk muren

Geen asbest

#	Type	Referentie	Resultaat
12.1	Mengmonster	15882	Geen asbest

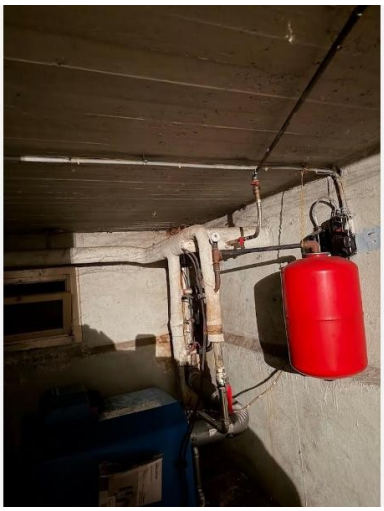
Beschrijving	Notitie	Terug te vinden op plannen
Fiche 14: Onderdak	-	-
Fiche 15: Materialen stookketel	Buderus ketel met ingebruikname 2011	-
