Asbestinventarisattest

Dorpsstraat 26, 9420 Erpe-Mere

Attestnummer : **20261001-000119.000**
Uitgegeven op : **01.10.2026**
Geldig tot : **01.10.2036**

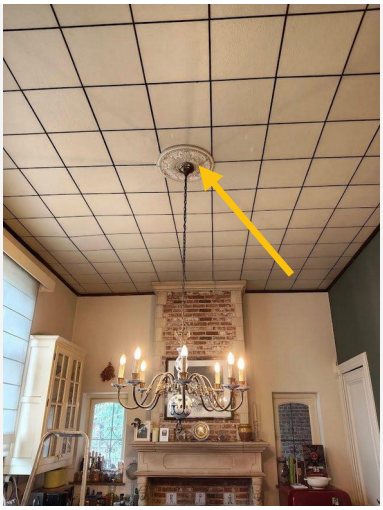
Fiche 3: Sierpleister plafond

Tijdelijke beperking

Reden: Het te onderzoeken materiaal situeert zich hoger dan 3,50 m te rekenen vanaf een veilige ondergrond

Uitleg van de asbestdeskundige: De sierpleisters aan het plafond (aan de verlichtingspunten) op gelijkvloers hangen op een hoogte van 3.85m. Wegens onze beperking tot 3.5m hoogte hebben we deze sierpleisters niet kunnen bemonsteren.

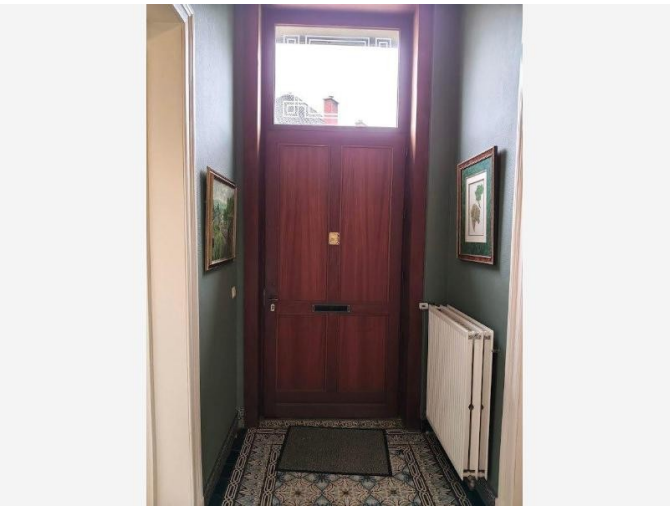
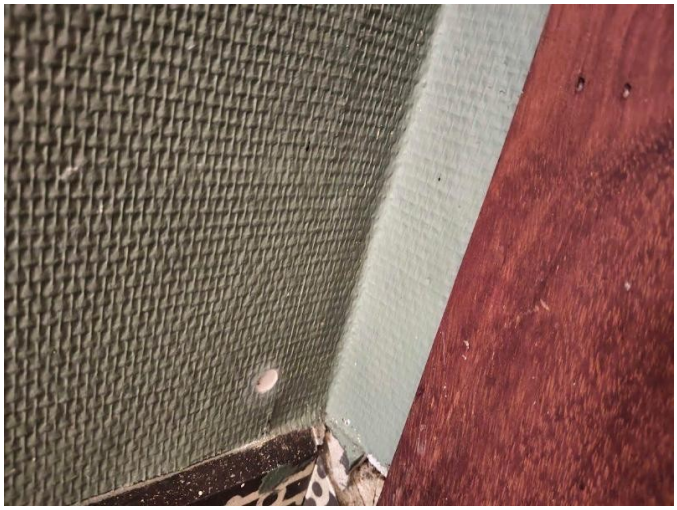
Fiche 9: Pleisterwerk muren

Geen asbest

#	Type	Referentie	Resultaat
9.1	Mengmonster	5	Geen asbest

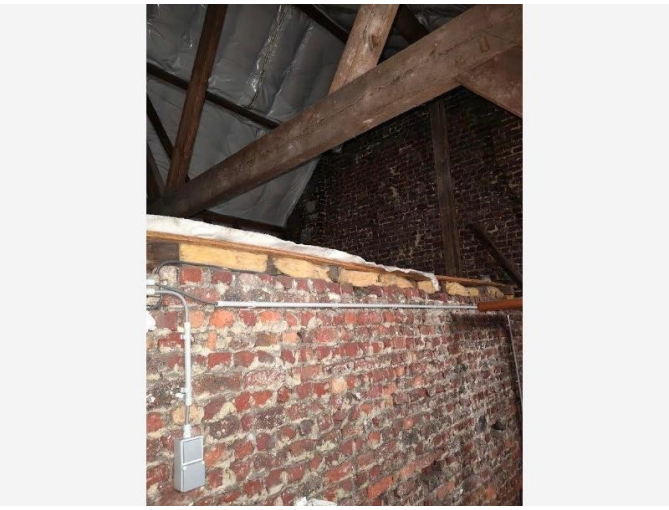
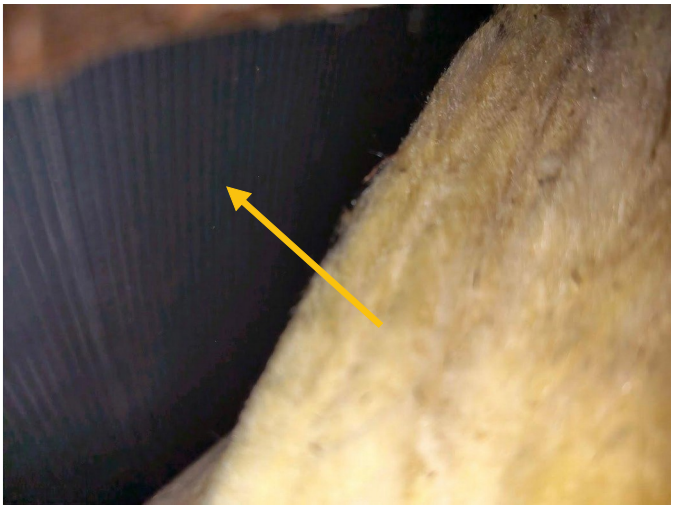
Beschrijving	Notitie	Terug te vinden op plannen
Fiche 12: Onderdak	Het onderdak is uit niet-asbestverdachte kunststof	Plan 1.5: Dakplan
Fiche 13: CV - ketel met recent bouwjaar	Er is een recente gascondensatieketel die geen asbest bevat	Plan 1.3: V2
Fiche 14: Dabedekking	De volgende dakbedekkingen zijn niet asbestverdacht: woning: natuurleien (behalve de roze leien vooraan, zie andere fiche in dit attest) Tuinhuis 2: metaal Garage: metaal	Plan 1.5: Dakplan Plan 3.1: Tuinhuis 2 plan Plan 4.1: Garage plan
Fiche 15: Leidingisolatie niet-asbestverdacht	De leidingisolatie op zolder is uitgevoerd in minerale wol	Plan 1.3: V2
