Asbestinventarisattest

Groot Veld 30, 2550 Kontich

Attestnummer : **20261021-000230.000**
Uitgegeven op : **21.10.2026**
Geldig tot : **21.10.2036**

Niet-asbestveilig

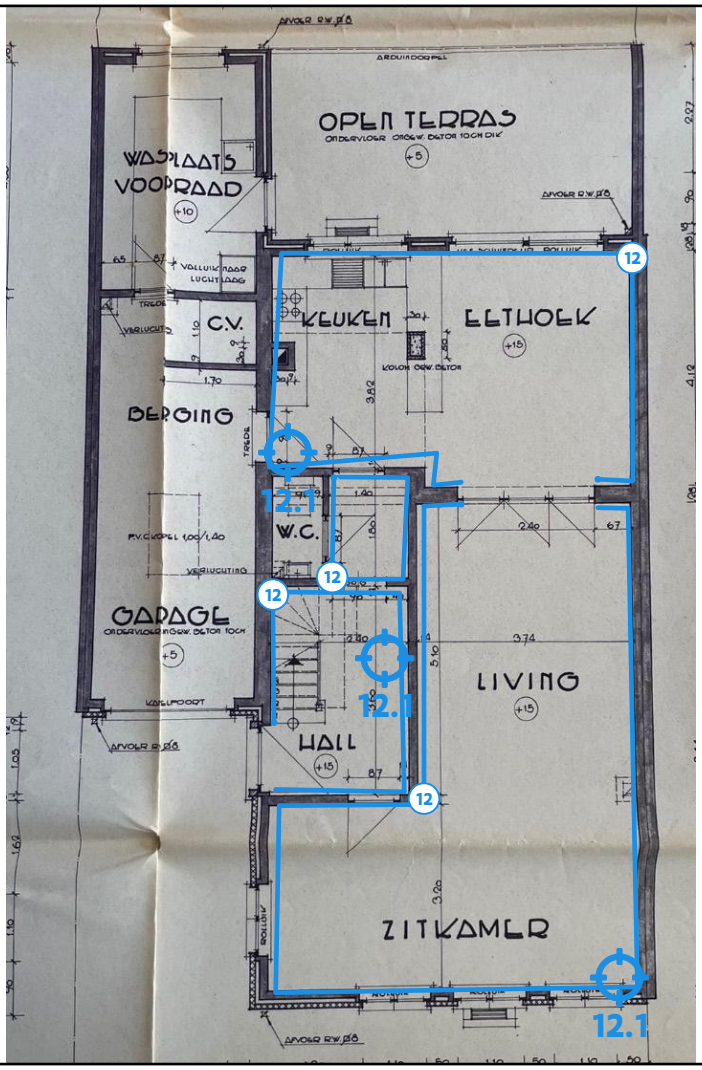
Plan 1.1: Grondplan glv

Beschrijving	Type	Actie
12. Muurpleister	Geen asbest	-
12.1 Code: 1	Mengmonster	-

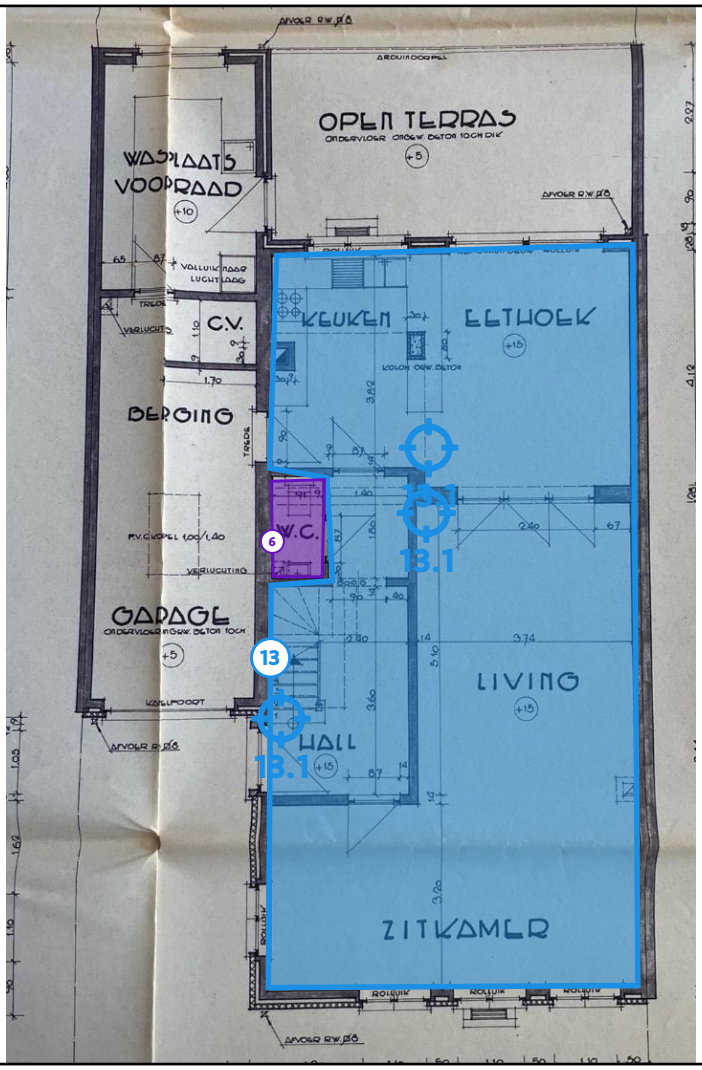
Plan 1.2: Grondplan glv

Beschrijving	Type	Actie
6. Vals plafond wc	Advies	-
13. Plafondpleister	Geen asbest	-
13.1 Code: 2	Mengmonster	-

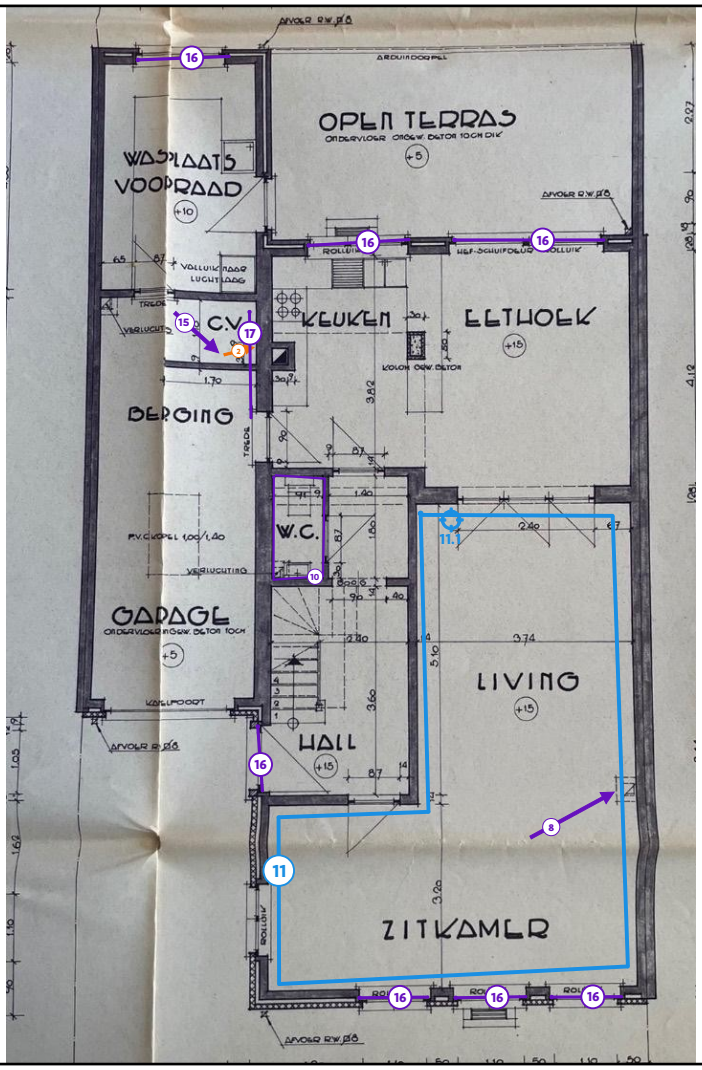
Plan 1.3: Grondplan glv

Beschrijving	Type	Actie
2. Roetluik met houder (visueel)	Asbestmateriaal	Verwijderen
8. Kachelkoord (visueel niet verdacht)	Advies	-
10. Tegellijm wc niet zichtbaar	Advies	-
11. Sierlijst	Geen asbest	-
11.1 Code: 4	Puntmonster	-
15. CV Ketel niet verdacht	Overige ruimte of materiaal	-

16. Kit niet verdacht (visueel vastgesteld)	Overige ruimte of materiaal	-
17. Leidingisolatie: niet verdacht	Overige ruimte of materiaal	-

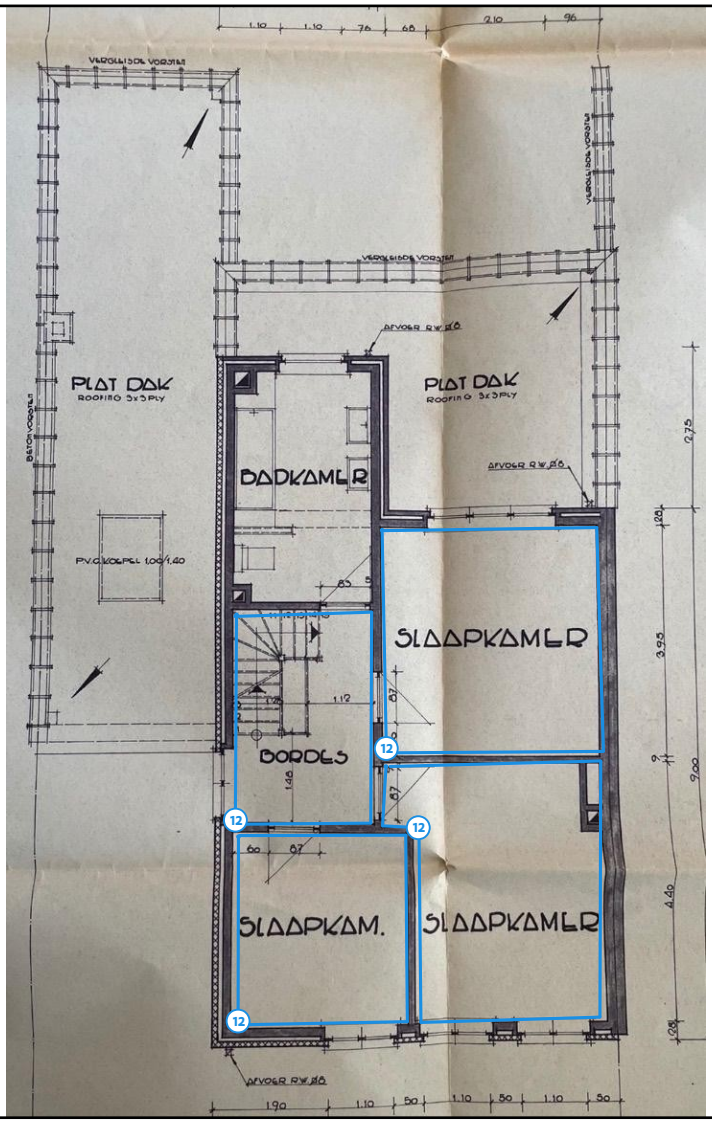
Plan 1.4: Plan V1

Beschrijving	Type	Actie
12. Muurpleister	Geen asbest	-

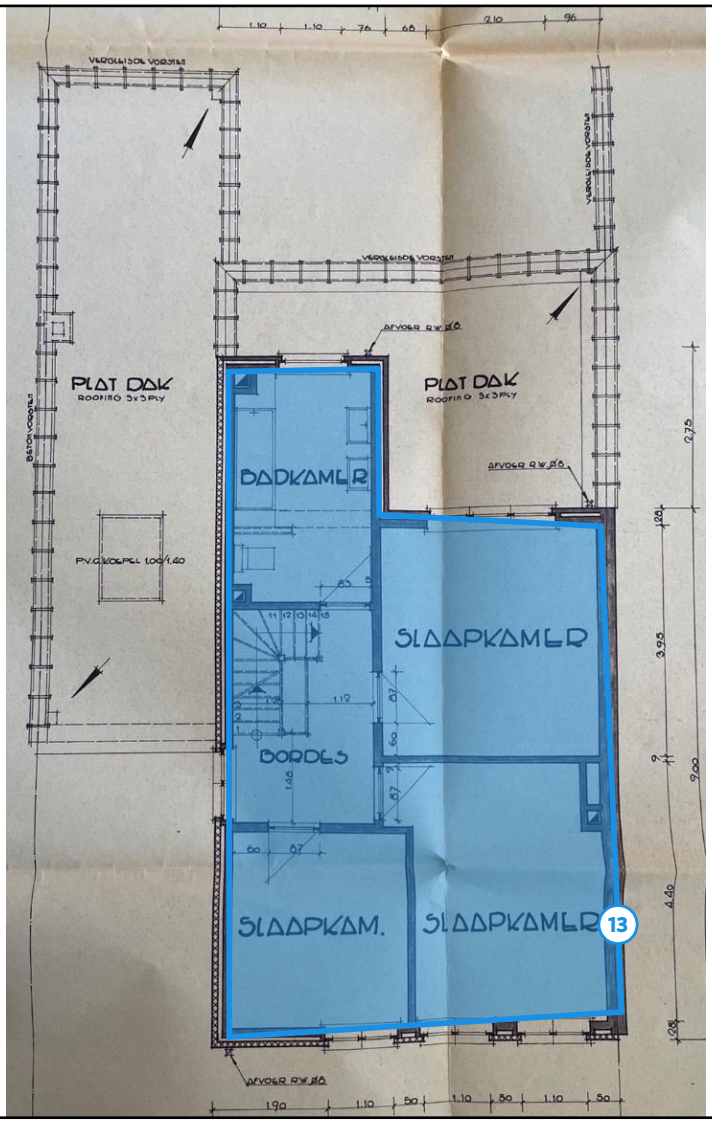
Plan 1.5: Plan V1

Beschrijving	Type	Actie
13. Plafondpleister	Geen asbest	-

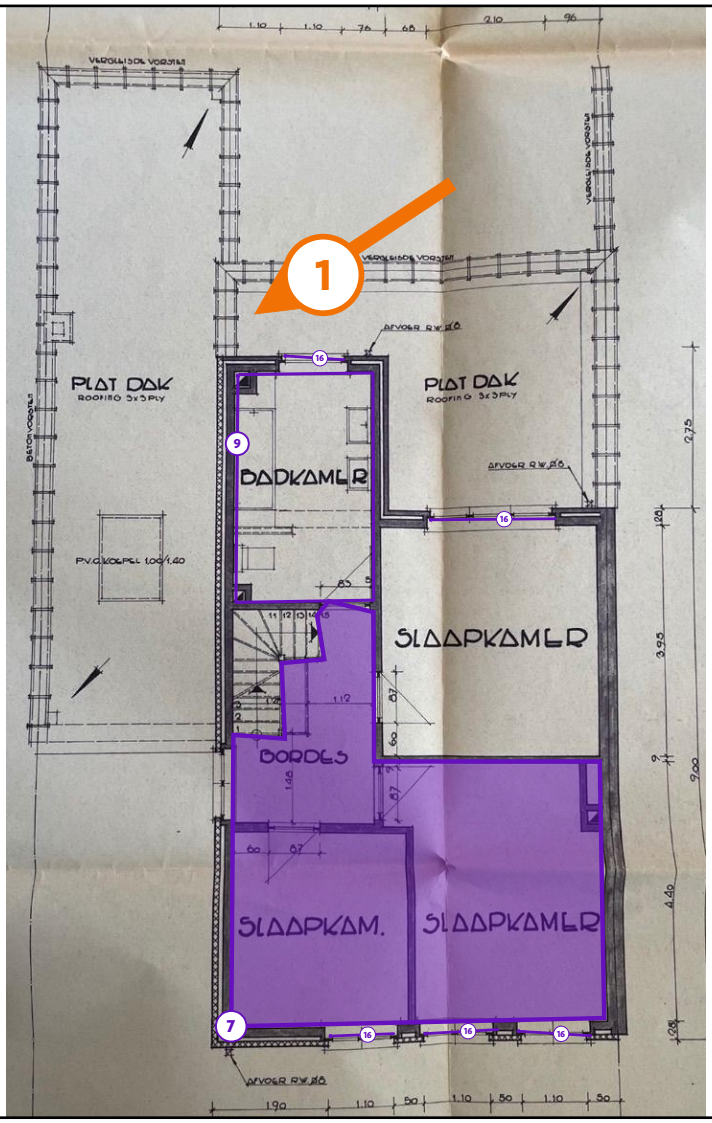
Plan 1.6: Plan V1

Beschrijving	Type	Actie
1. Schouwbuis (visueel vastgesteld)	Asbestmateriaal	Verwijderen
7. Vinylvloer V1 en V2 niet verdacht	Advies	-
9. Tegellijm badkamer niet zichtbaar	Advies	-
16. Kit niet verdacht (visueel vastgesteld)	Overige ruimte of materiaal	-

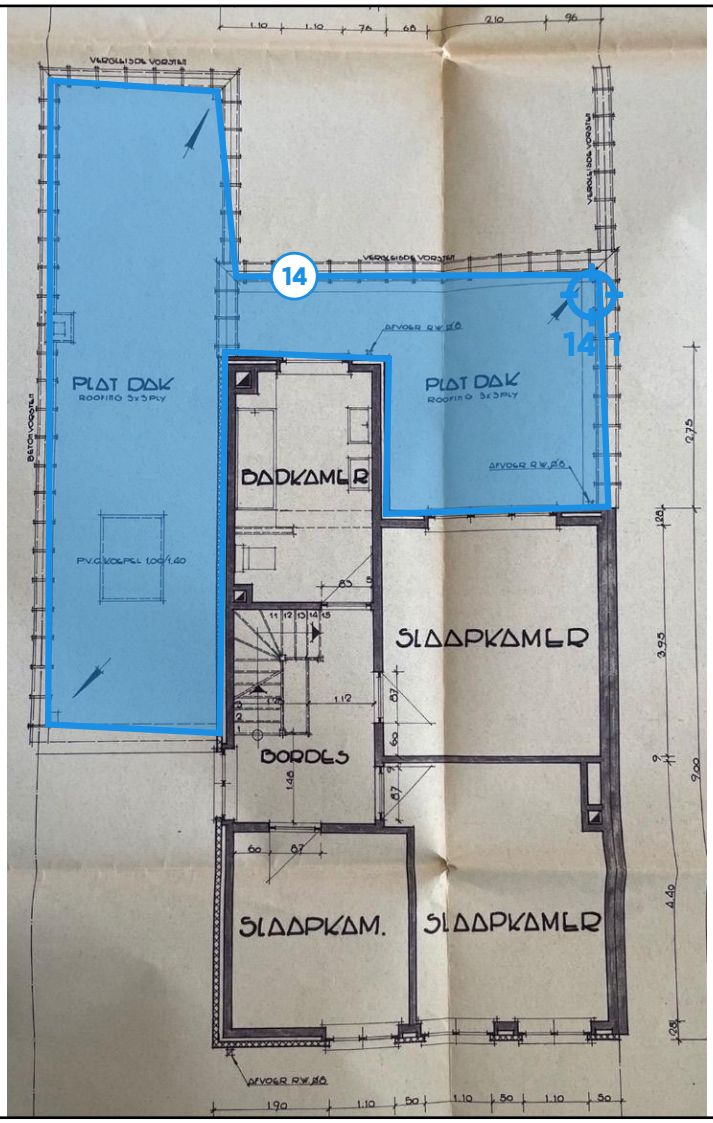
Plan 1.7: Plan V1

Beschrijving	Type	Actie
14. Roofing	Geen asbest	-
14.1 Code: 3	Puntmonster	-

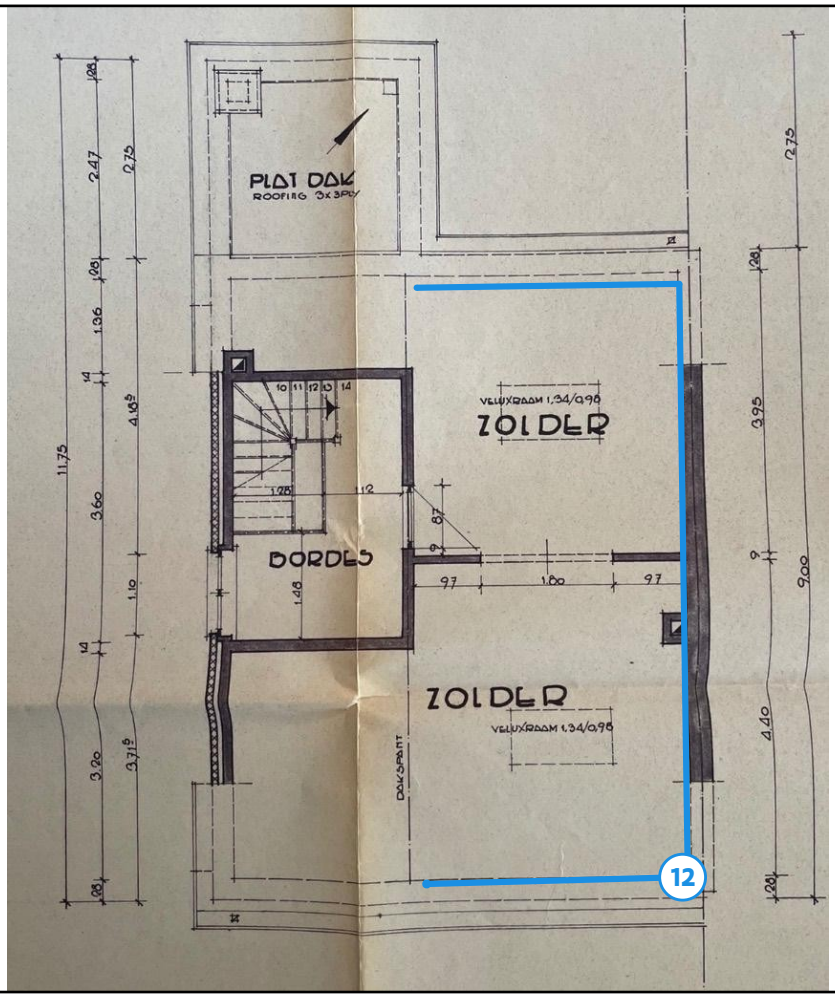
Plan 1.8: Plan zolder

Beschrijving	Type	Actie
12. Muurpleister	Geen asbest	-

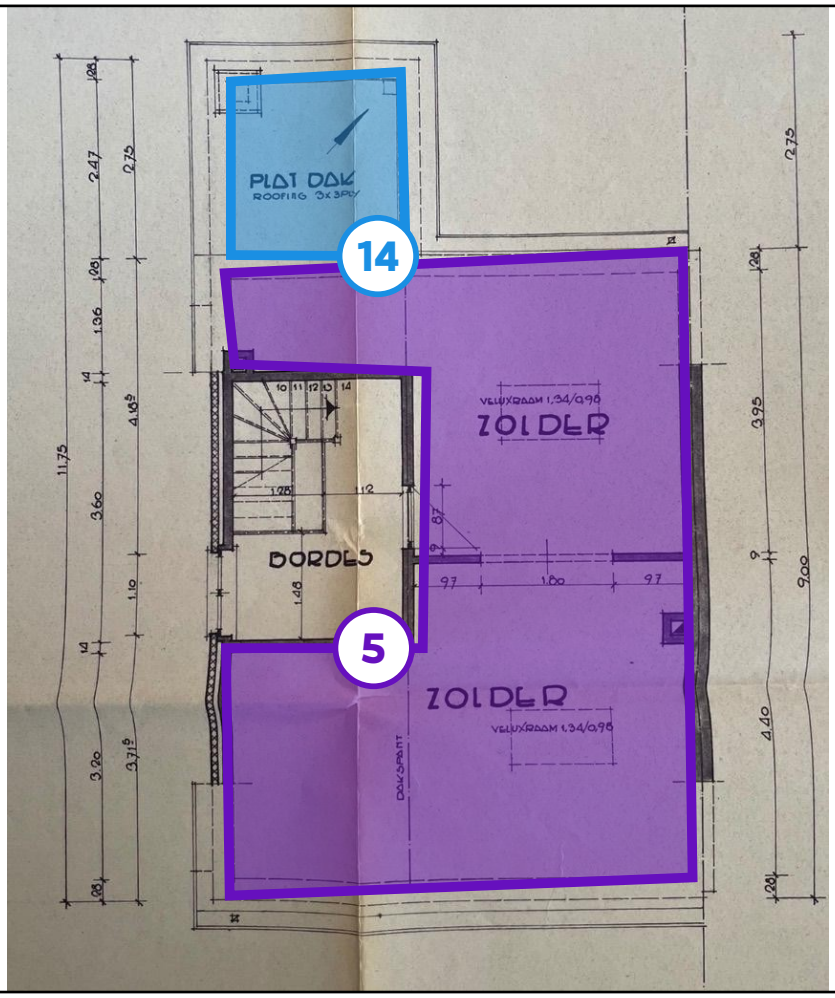
Plan 1.9: Plan zolder

Beschrijving	Type	Actie
5. Valse plafonds zolder	Advies	-
14. Roofing	Geen asbest	-

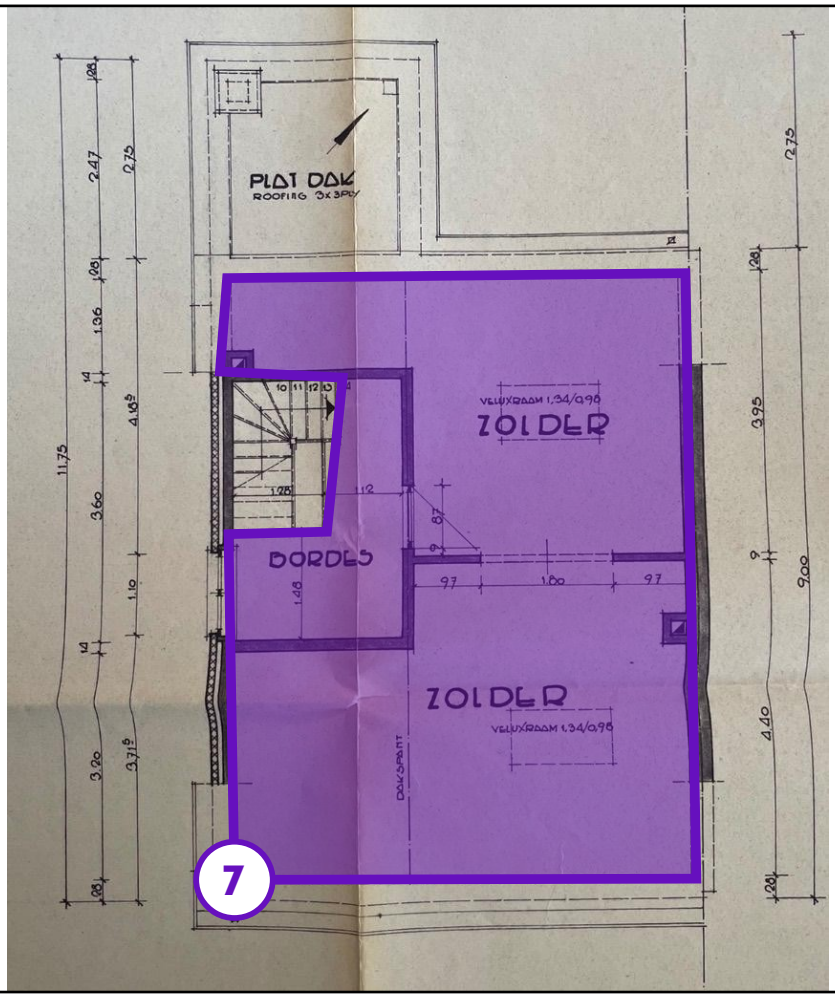
Plan 1.10: Plan zolder

Beschrijving	Type	Actie
7. Vinylvloer V1 en V2 niet verdacht	Advies	-

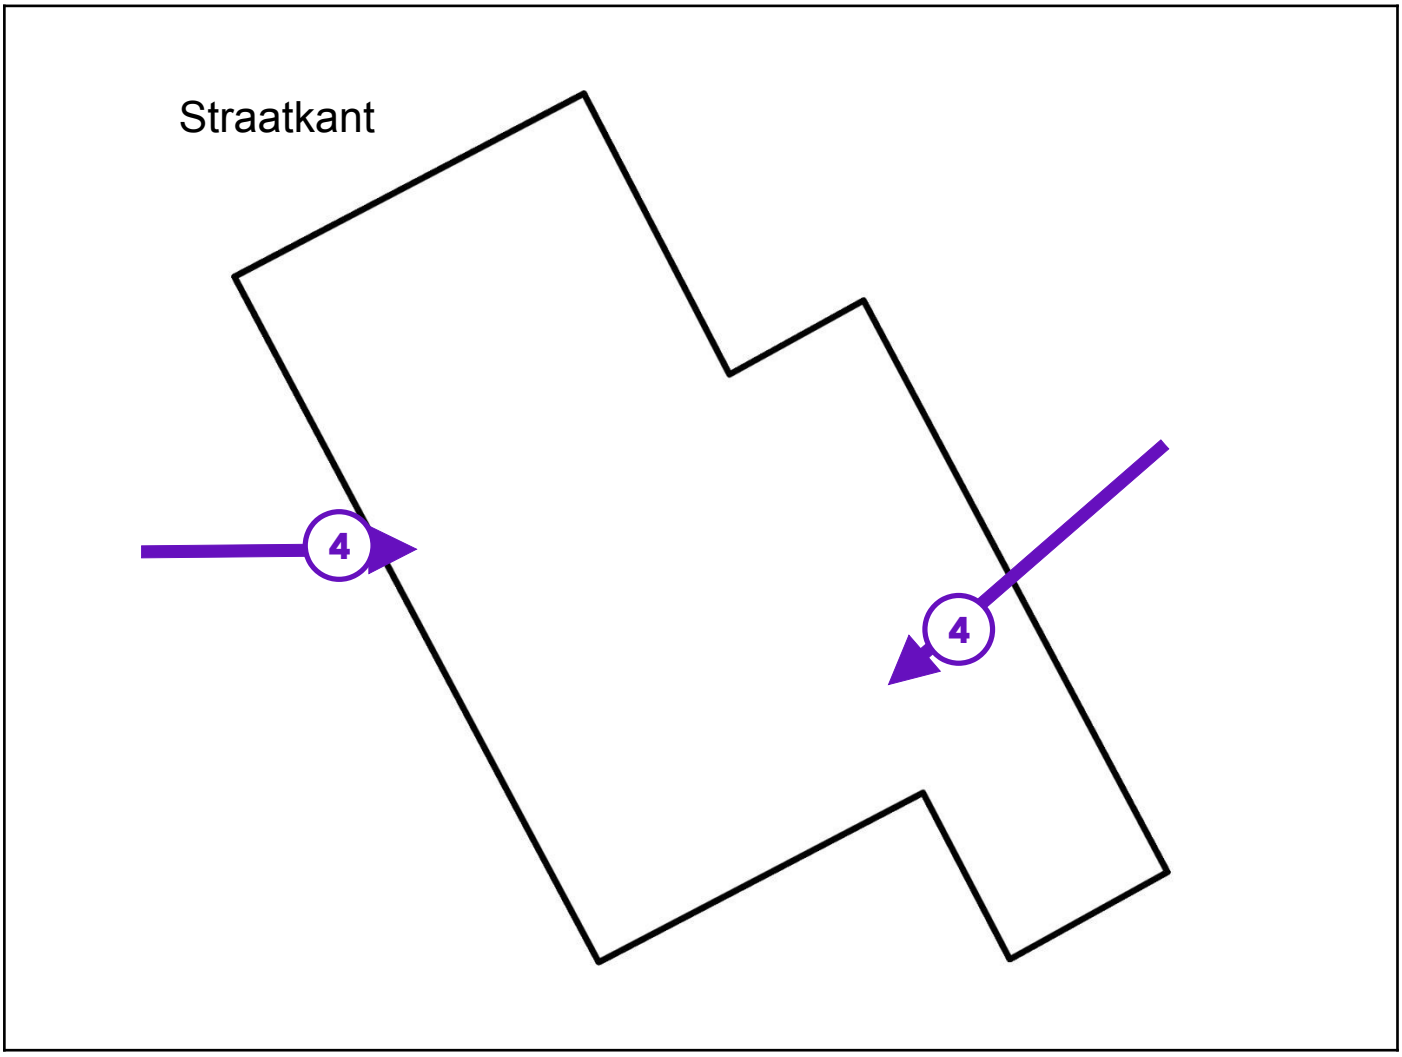
Plan 1.11: Woning plan

Beschrijving	Type	Actie
4. Schouw op het dak (beperkingsfiche)	Beperking	-

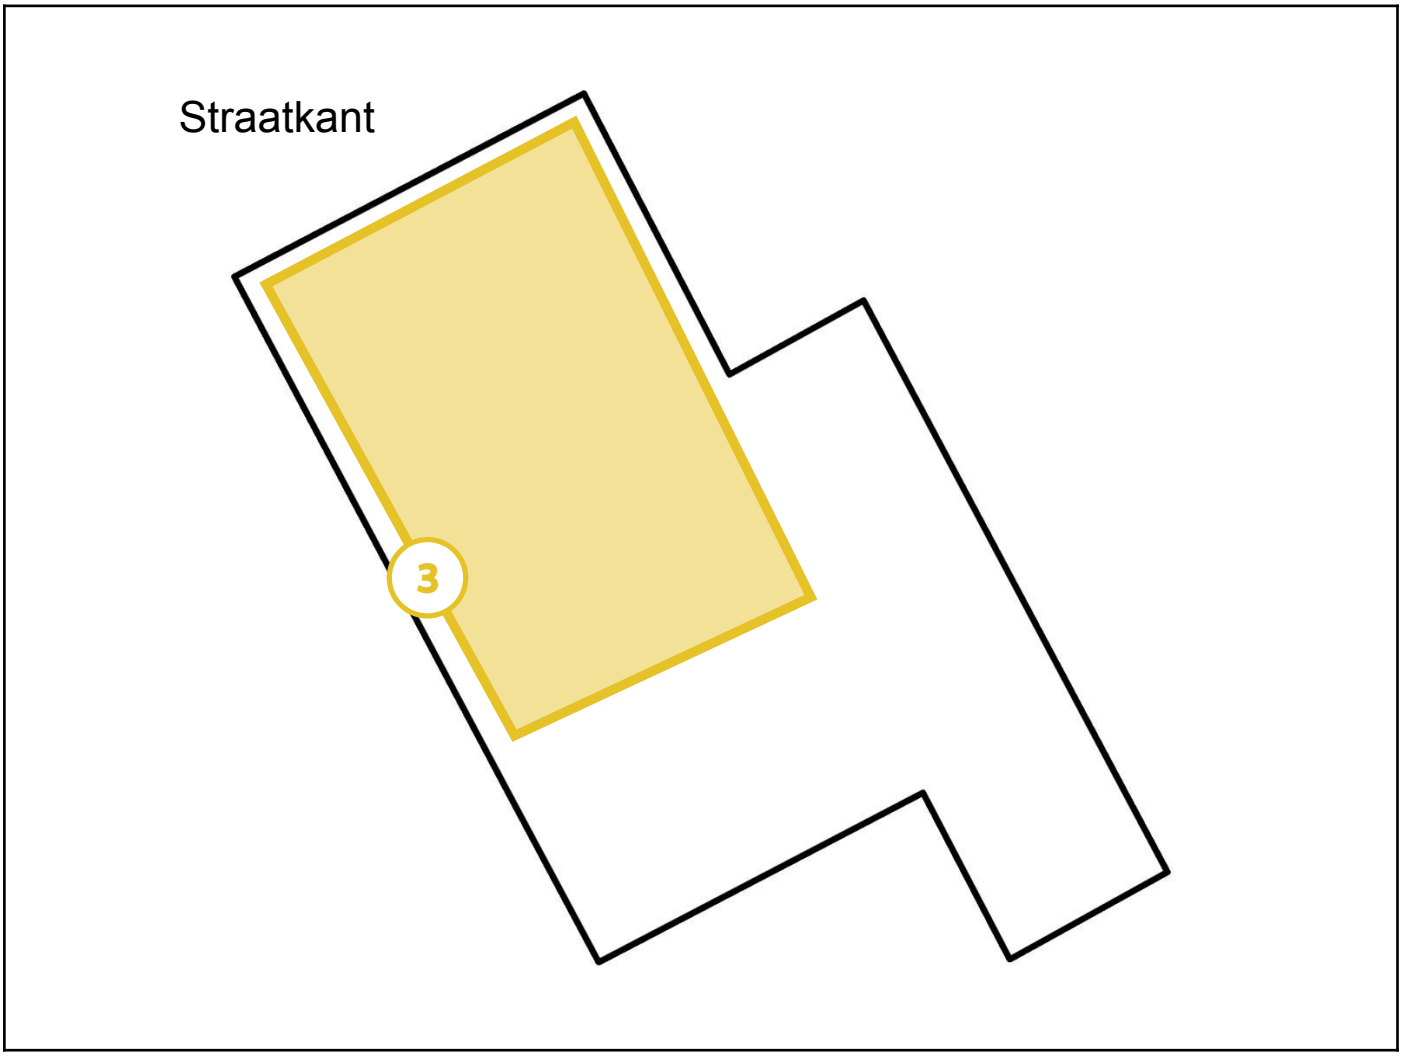
Plan 1.12: Woning plan kopie

Beschrijving	Type	Actie
3. Onderdak visueel vastgesteld	Asbestmateriaal	Zorgvuldig beheren

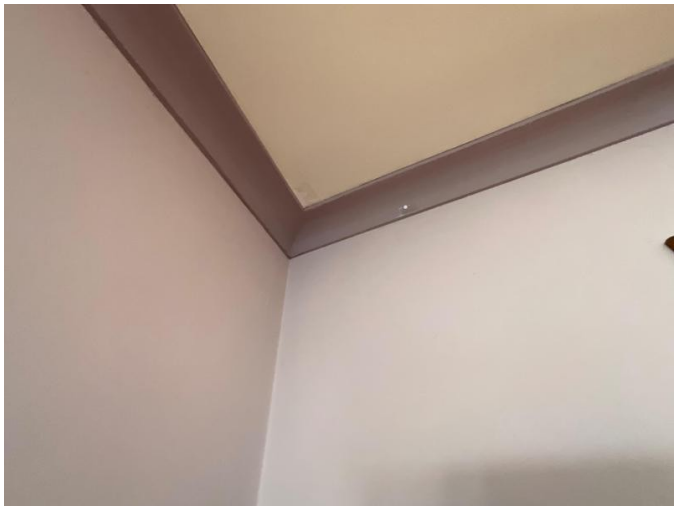
Fiche 11: Sierlijst

Geen asbest

#	Type	Referentie	Resultaat
11.1	Puntmonster	4	Geen asbest

Beschrijving	Sierlijst
Omgeving	Binnen
Primaire drager	Plafond
Bindmiddel van materiaal	Gips - kalk
Gebondenheid op basis van bindmiddel	Niet-hechtgebonden
Hoeveelheid (oppervlakte - dikte - aantal)	• 0,10 m^2 - 1,00 cm - 1 stuk
Totaal volume	0,001 m^3
Identificatiemethode	Een monstername door de asbestdeskundige met laboanalyse door een asbestlabo.
Destructieve handeling voor identificatie	Nee
Opmerking	Betreft ongeveer 30 LM.

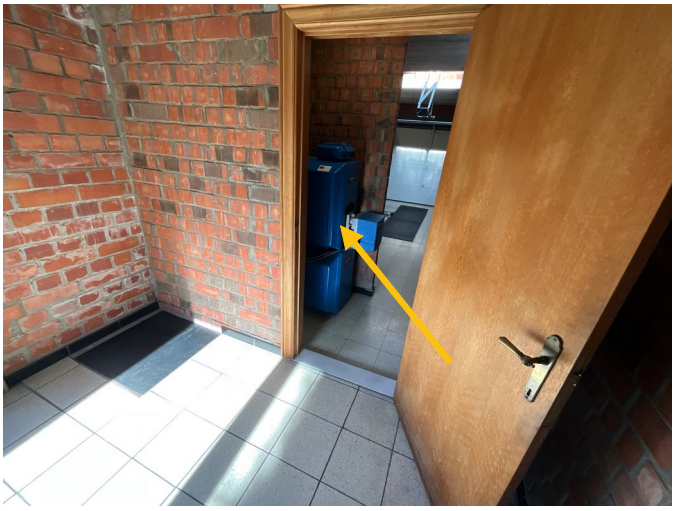
Beschrijving	Notitie	Terug te vinden op plannen
Fiche 15: CV Ketel niet verdacht	De CV ketel werd gecontroleerd en als niet verdacht beschouwd.	Plan 1.3: Grondplan glv
Fiche 16: Kit niet verdacht (visueel vastgesteld)	De gebruikte siliconen kit is niet asbestverdacht	Plan 1.3: Grondplan glv Plan 1.6: Plan V1
Fiche 17: Leidingisolatie: niet verdacht	De thermische isolatie is visueel als niet-asbestverdacht beoordeeld.	Plan 1.3: Grondplan glv
