Asbestinventarisattest

De Zwaan 1/0001, 2930 Brasschaat

Attestnummer : **20261017-000194.000**
Uitgegeven op : **17.10.2026**
Geldig tot : **Onbeperkt** (tenzij de toestand wijzigt)

Asbestveilig (maar mogelijk niet asbestvrij)

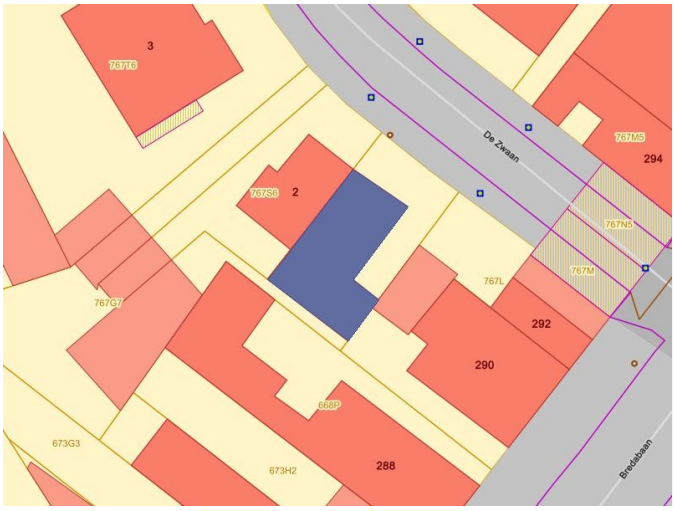
Zone 1: Appartement

Tijdens de inspectie vastgesteld:

0 Asbestmaterialen

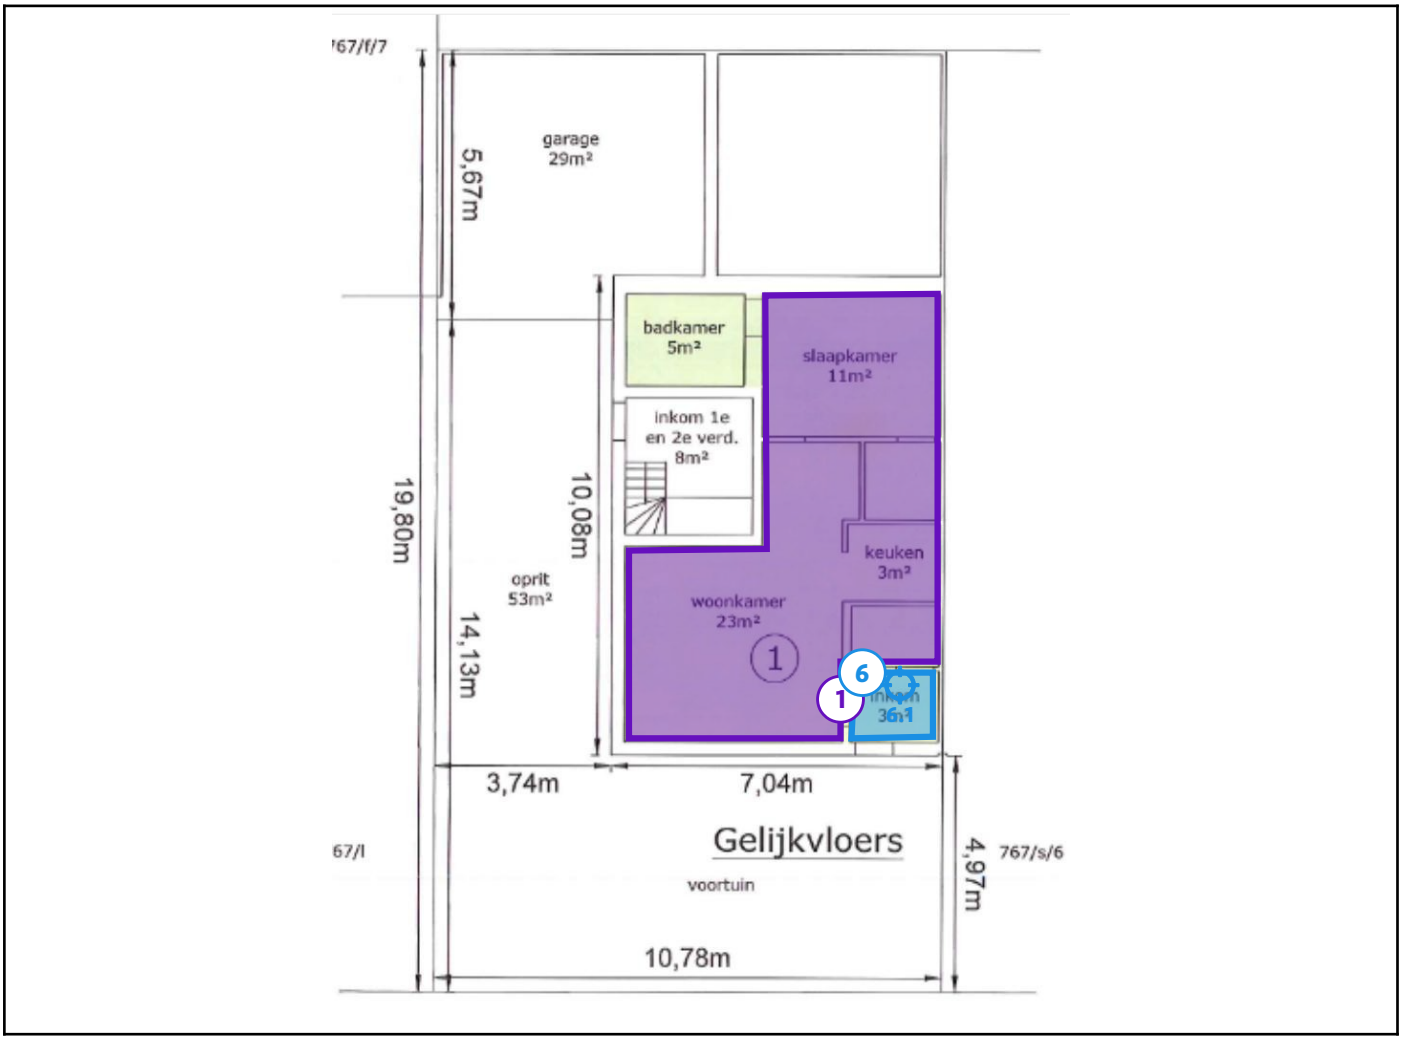
Plan 1.1: GLV: vloeren

Beschrijving	Type	Actie
1. laminaat vloer	Advies	-
6. Vinylvloer met kartonlaag losliggend	Geen asbest	-
6.1 Code: 3	Puntmonster	-

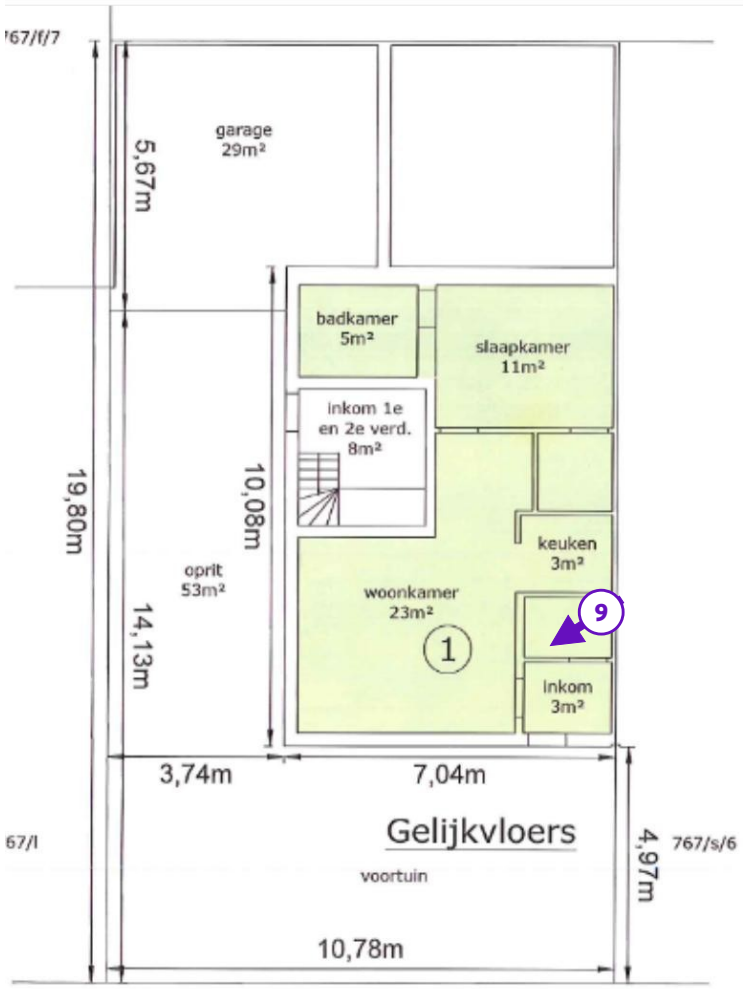
Plan 1.2: GLV: HVAC

Beschrijving	Type	Actie
9. Boiler geen info te vinden op het toestel	Overige ruimte of materiaal	-

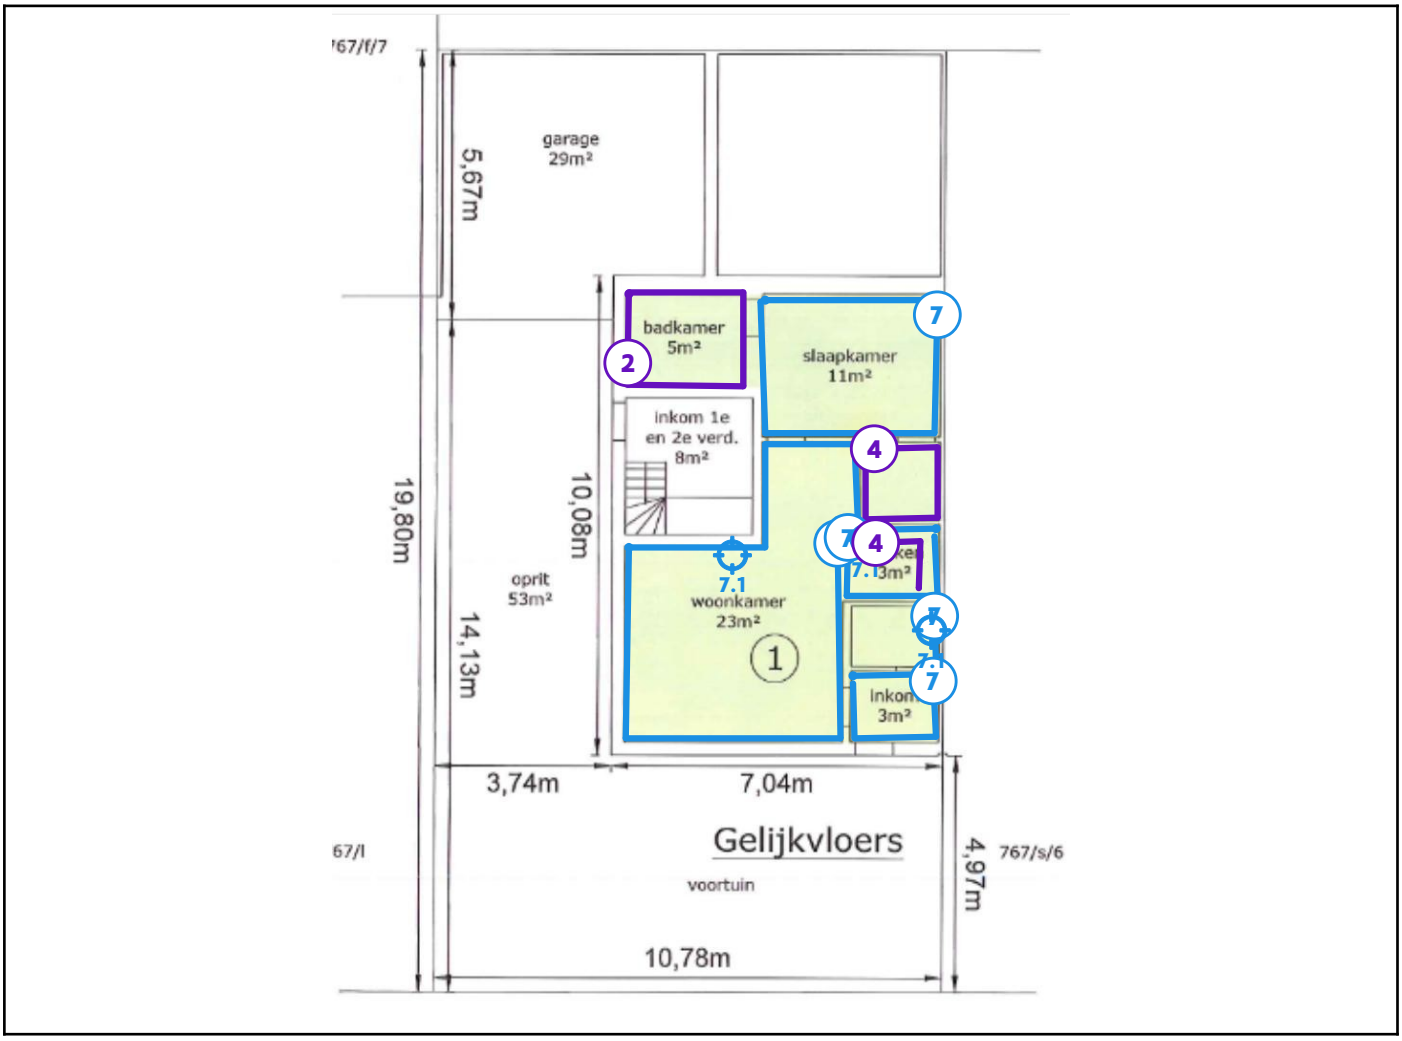
Plan 1.3: GLV: muren

Beschrijving	Type	Actie
2. Valse wanden	Advies	-
4. Tegellijm niet zichtbaar	Advies	-
7. Muurpleister	Geen asbest	-
7.1 Code: 1	Mengmonster	-

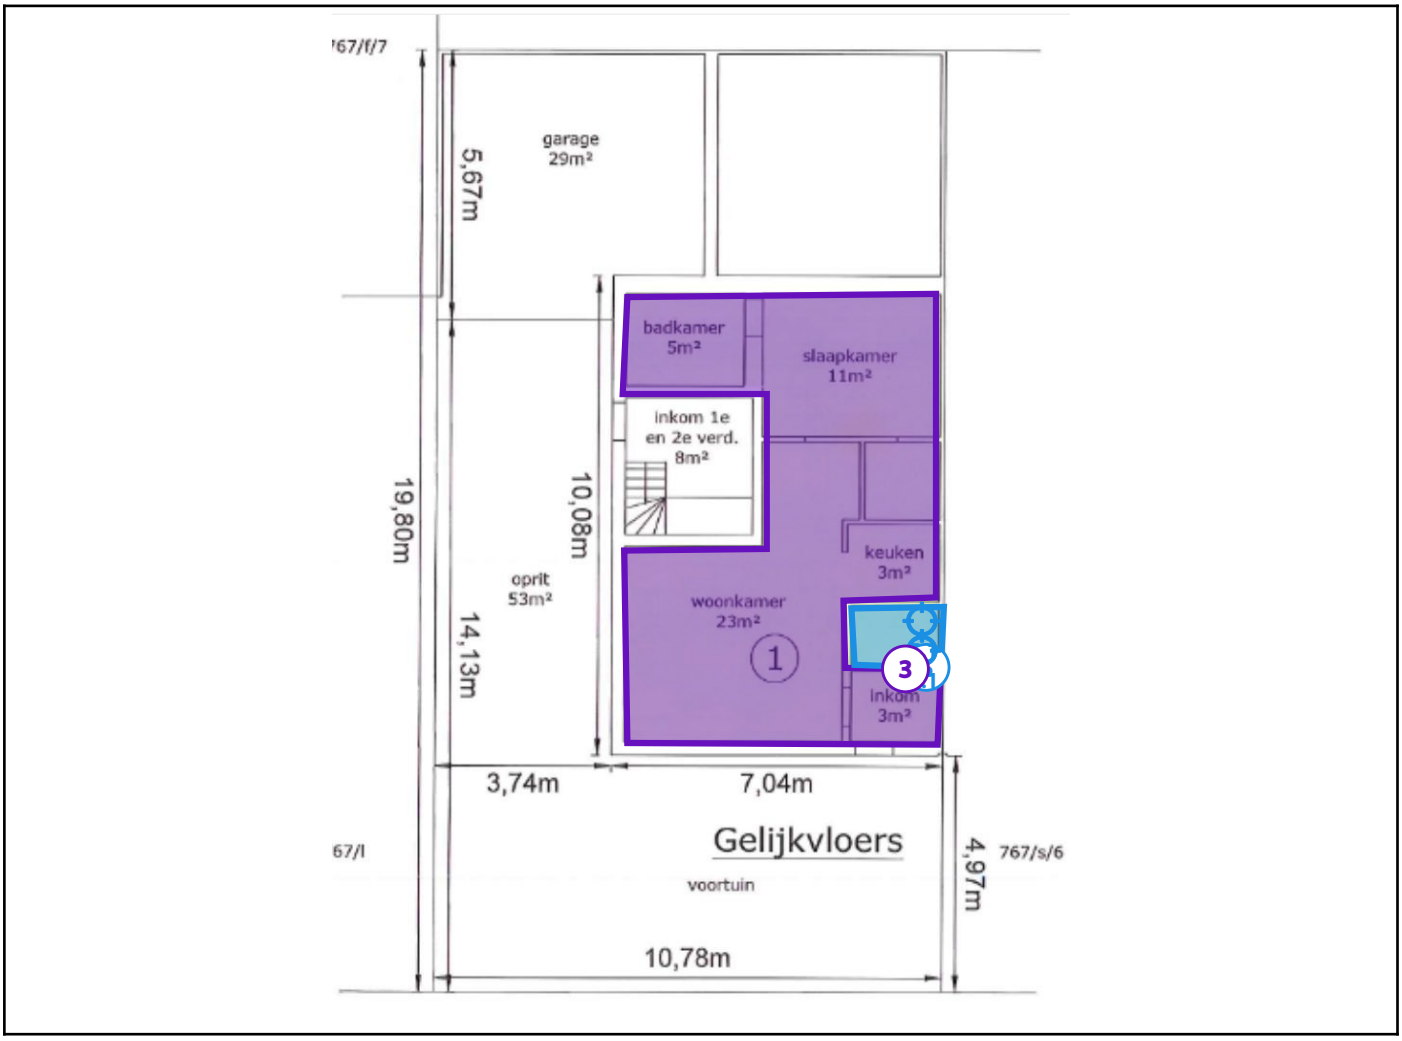
Plan 1.4: GLV: plafonds

Beschrijving	Type	Actie
3. Valse plafonds	Advies	-
5. Plafondpleister	Geen asbest	-
5.1 Code: 2	Mengmonster	-

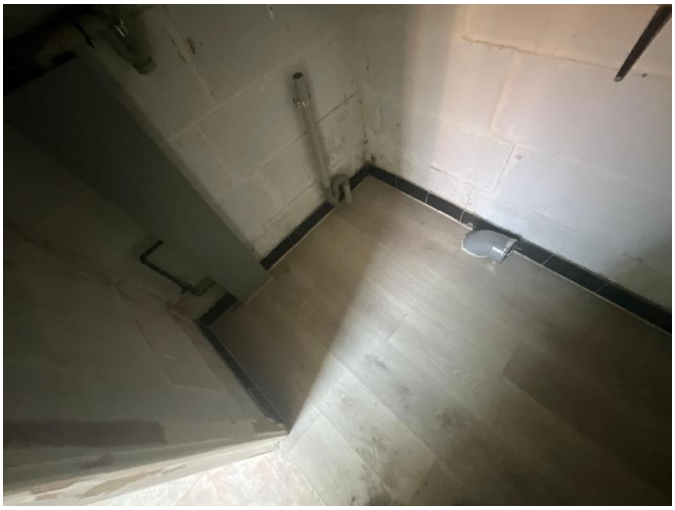
Fiche 1: laminaat vloer

De laminaat vloer is niet asbest verdacht, het is niet gekend wat eronder bevindt, bij vloer werken extra controle aangewezen.

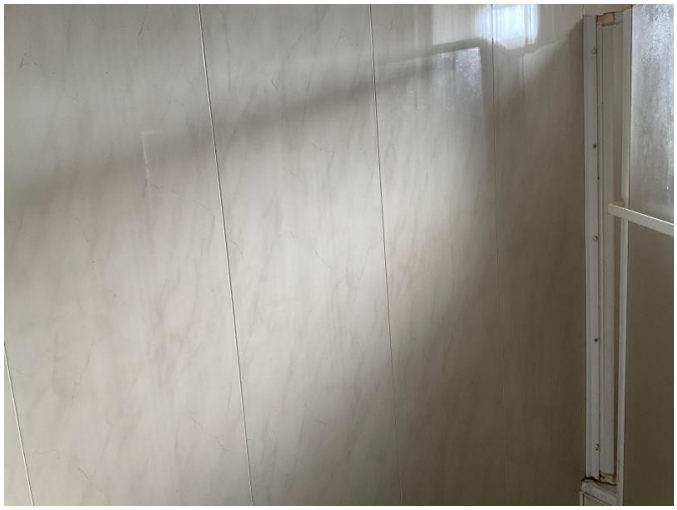
Fiche 2: Valse wanden

binnenwanden zijn afgewerkt met valse wanden. Het is niet duidelijk of er pleisterwerk of asbest toepassingen aanwezig zijn achter/op deze valse wanden, het is aangewezen om bijkomend onderzoek uit te voeren bij werken.

Zonder destructieve handeling is het niet mogelijk om na te gaan of er asbesthoudende materialen aanwezig zijn achter de wand afwerking. Als bij sloop of renovatie blijkt dat er achter deze wanden nog pleisterwerk of asbest verdachte toepassingen aanwezig zijn, moet dit bemonsterd worden.

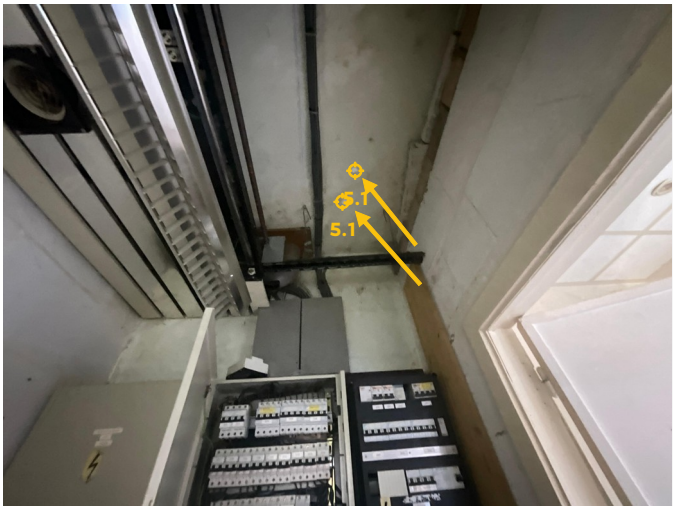
Fiche 5: Plafondpleister

Conclusie

Geen asbest

#	Type	Referentie	Resultaat
5.1	Mengmonster	2	Geen asbest
