Asbestinventarisattest

De Zwaan 1/1001, 2930 Brasschaat

Attestnummer : **20261017-000193.000**
Uitgegeven op : **17.10.2026**
Geldig tot : **17.10.2036**

Niet-asbestveilig

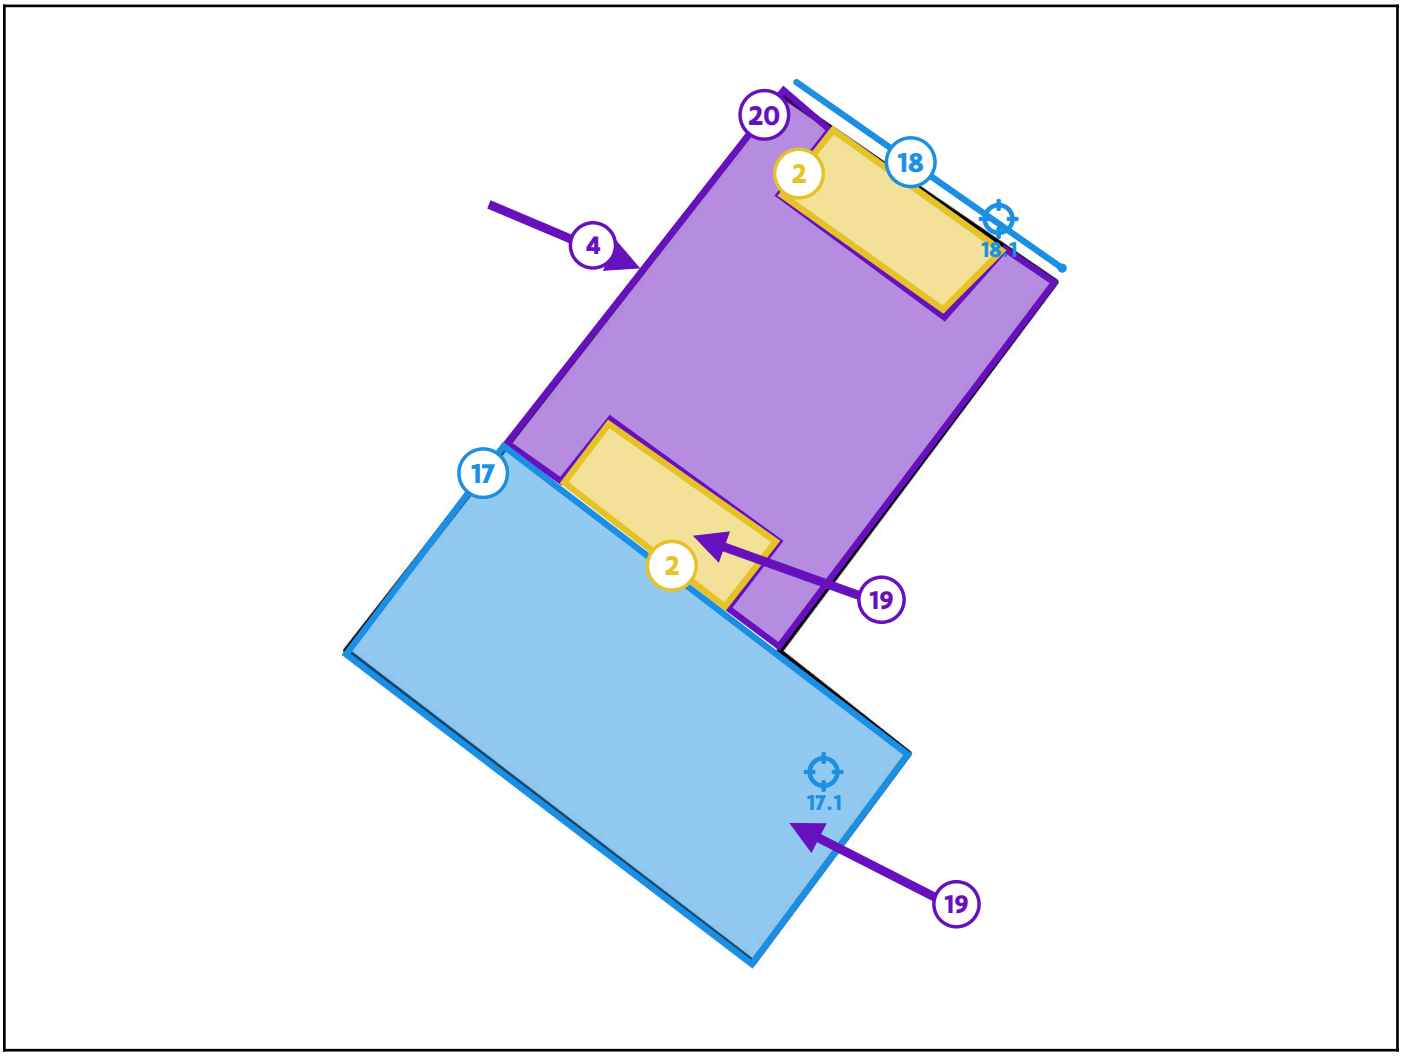
Plan 1.1: Gebouw: daken / schouwen / dakgoot

Beschrijving	Type	Actie
2. Roofing (zonder staalname > 3,5m hoog, maar zichtbaar	Asbestmateriaal	Zorgvuldig beheren
4. Schouw op het dak (beperkingsfiche)	Beperking	-
17. Roofing (met staalname)	Geen asbest	-
17.1 Code: 6	Puntmonster	-
18. Dakgoot roofing (met staalname)	Geen asbest	-
18.1 Code: 4	Puntmonster	-

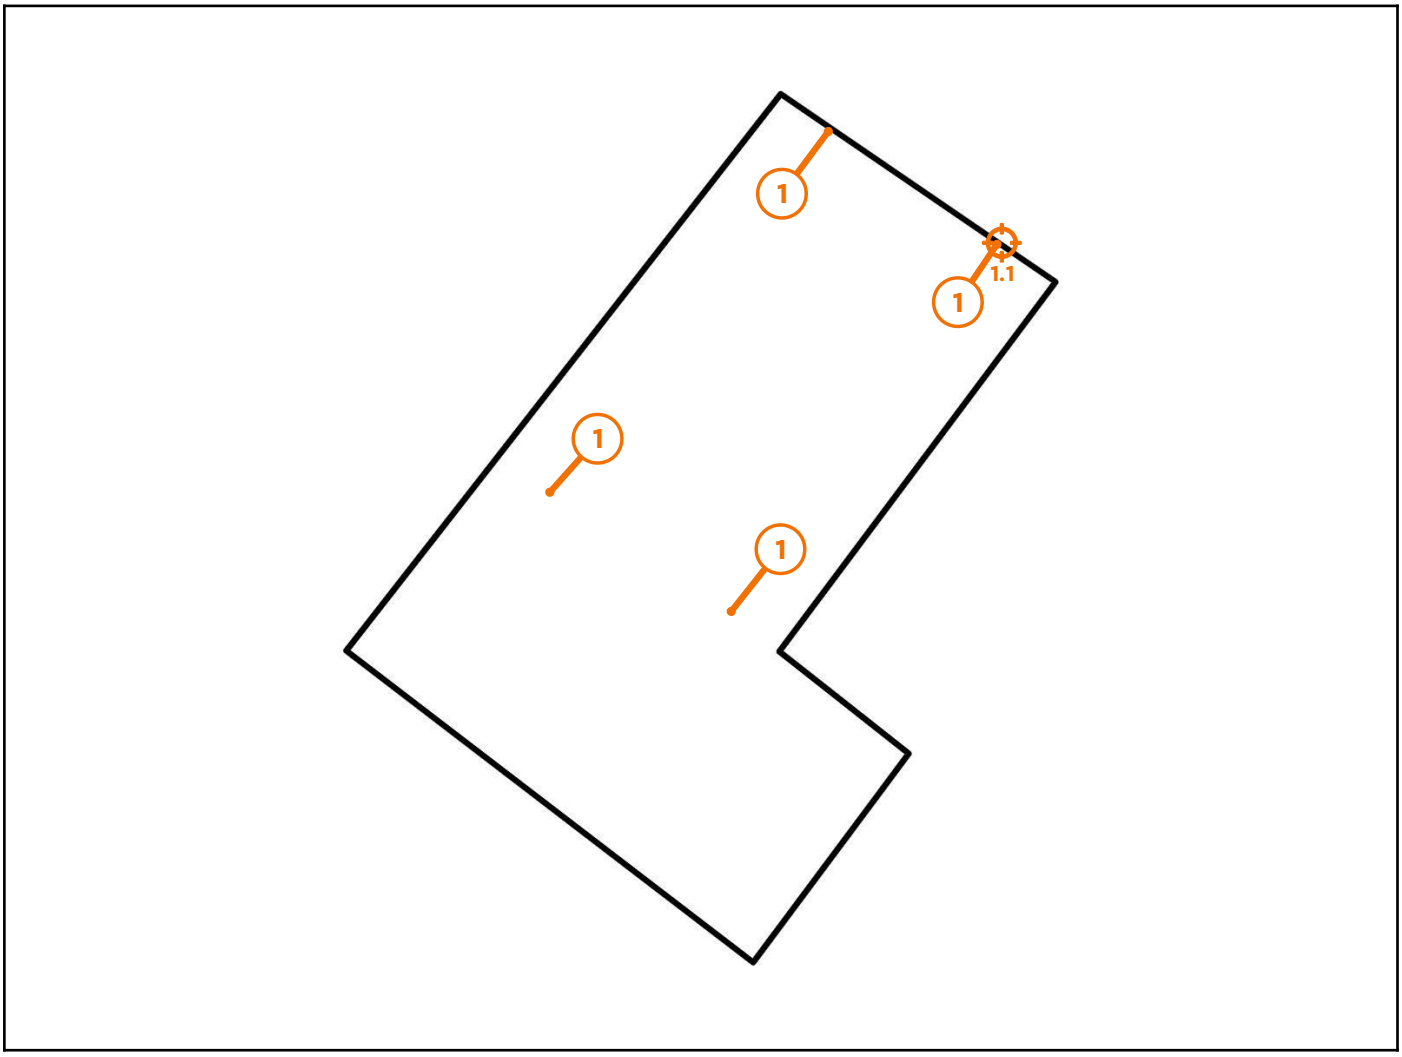
Plan 1.3: Gebouw: leien

Beschrijving	Type	Actie
1. Dak/gevelleien (met staalname)	Asbestmateriaal	Verwijderen
1.1 Code: 10	Puntmonster	-

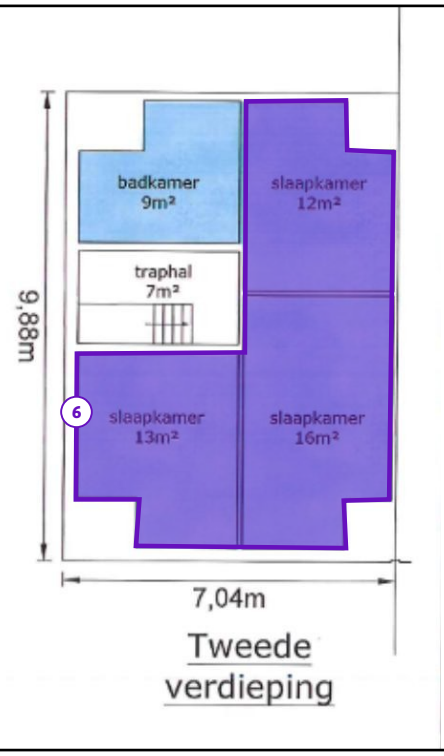
Plan 1.6: V2: laminaat

Beschrijving	Type	Actie
6. laminaat vloer	Advies	-

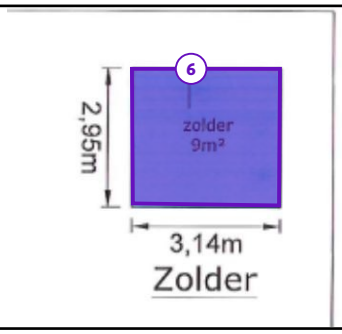
Plan 1.7: Zolder: laminaat

Beschrijving	Type	Actie
6. laminaat vloer	Advies	-

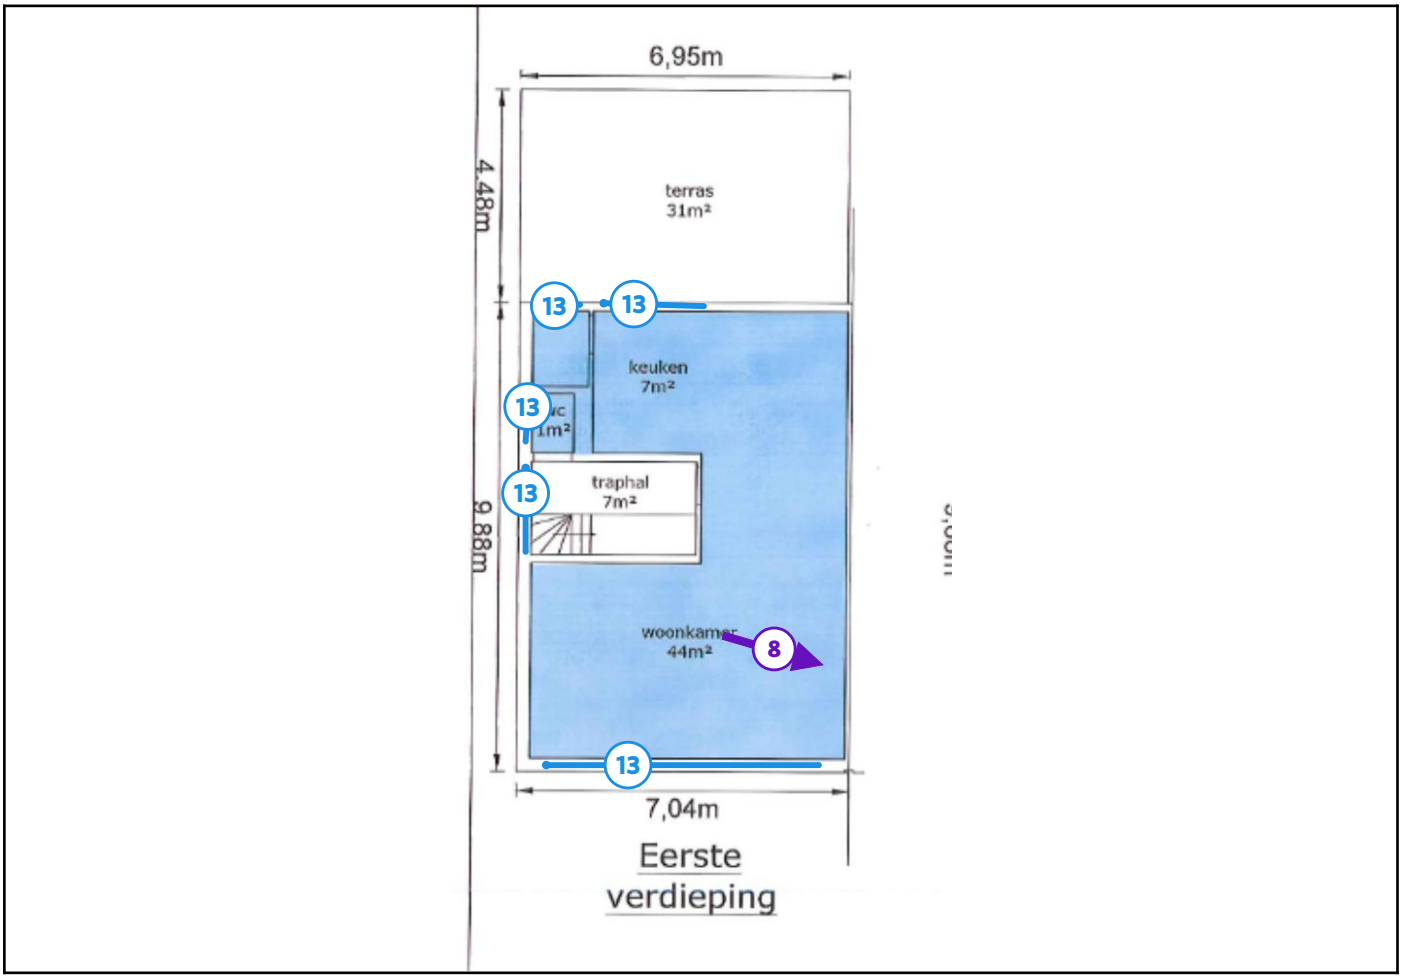
Plan 1.8: V1: kit / niet waarneembaar

Beschrijving	Type	Actie
8. Niet waarneembaar schouw	Advies	-
13. Kit kozijn-glas (met staalname) metalen raam	Geen asbest	-

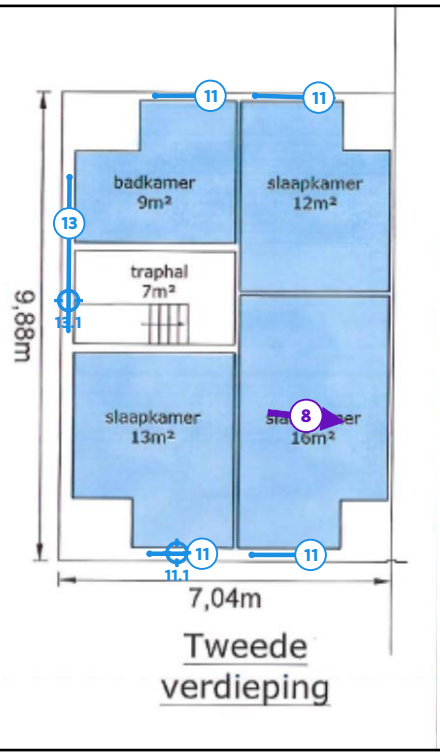
Plan 1.9: V2: kit / niet waarneembaar

Beschrijving	Type	Actie
8. Niet waarneembaar schouw	Advies	-
11. Kit kozijn-glas (met staalname) houten raam	Geen asbest	-
11.1 Code: 3	Puntmonster	-
13. Kit kozijn-glas (met staalname) metalen raam	Geen asbest	-
13.1 Code: 9	Puntmonster	-

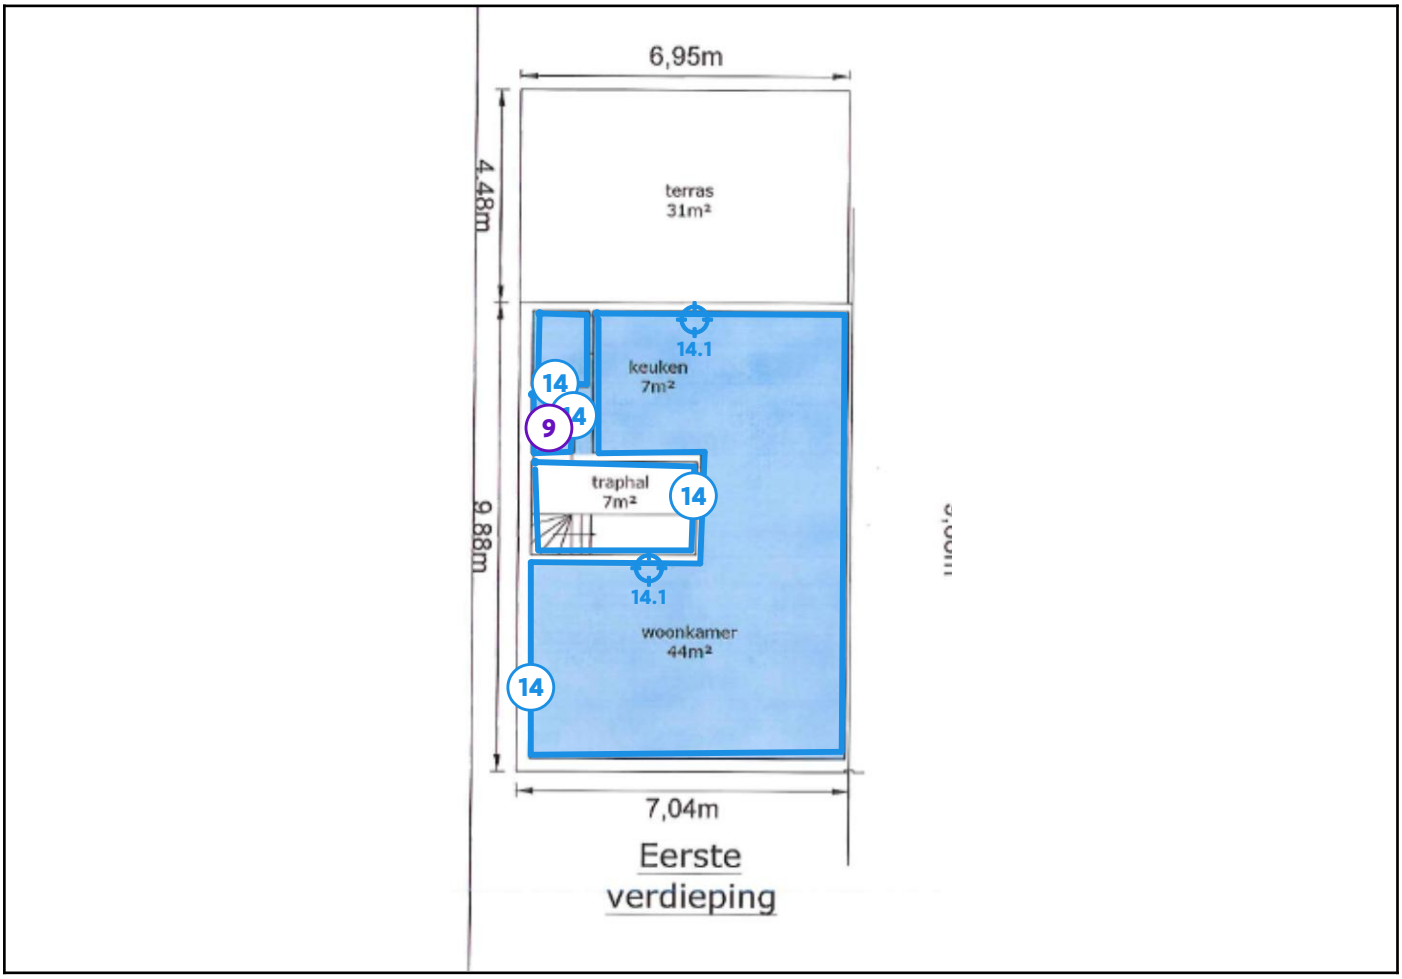
Plan 1.12: V1: muren

Beschrijving	Type	Actie
9. Tegellijm niet zichtbaar	Advies	-
14. Muurpleister	Geen asbest	-
14.1 Code: 1	Mengmonster	-

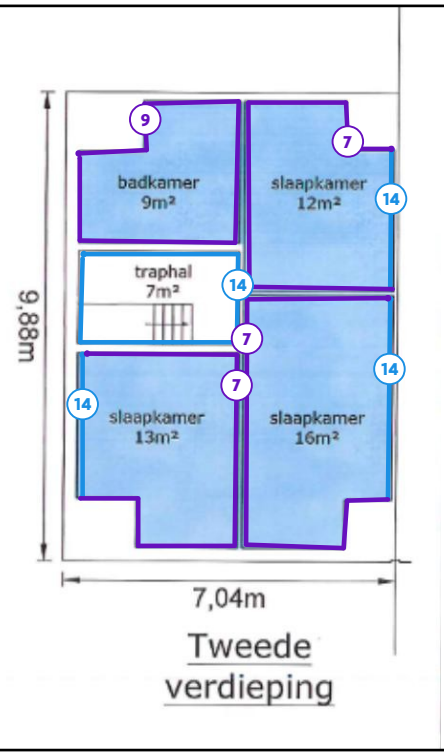
Plan 1.13: V2: muren

Beschrijving	Type	Actie
7. Valse wanden	Advies	-
9. Tegellijm niet zichtbaar	Advies	-
14. Muurpleister	Geen asbest	-

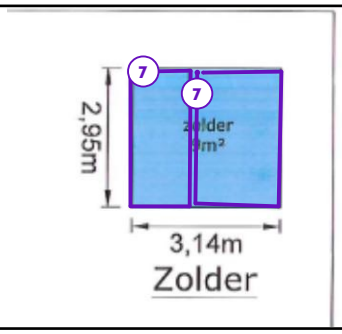
Plan 1.14: Zolder: muren

Beschrijving	Type	Actie
7. Valse wanden	Advies	-

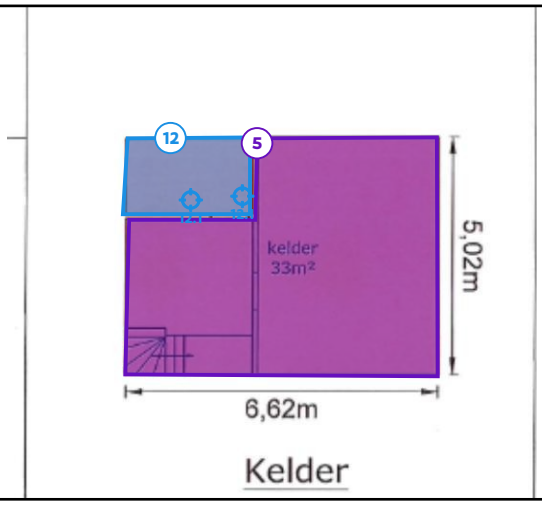
Plan 1.15: Kelder: plafonds

Beschrijving	Type	Actie
5. Valse plafonds	Advies	-
12. Plafond kelder	Geen asbest	-
12.1 Code: 7	Mengmonster	-

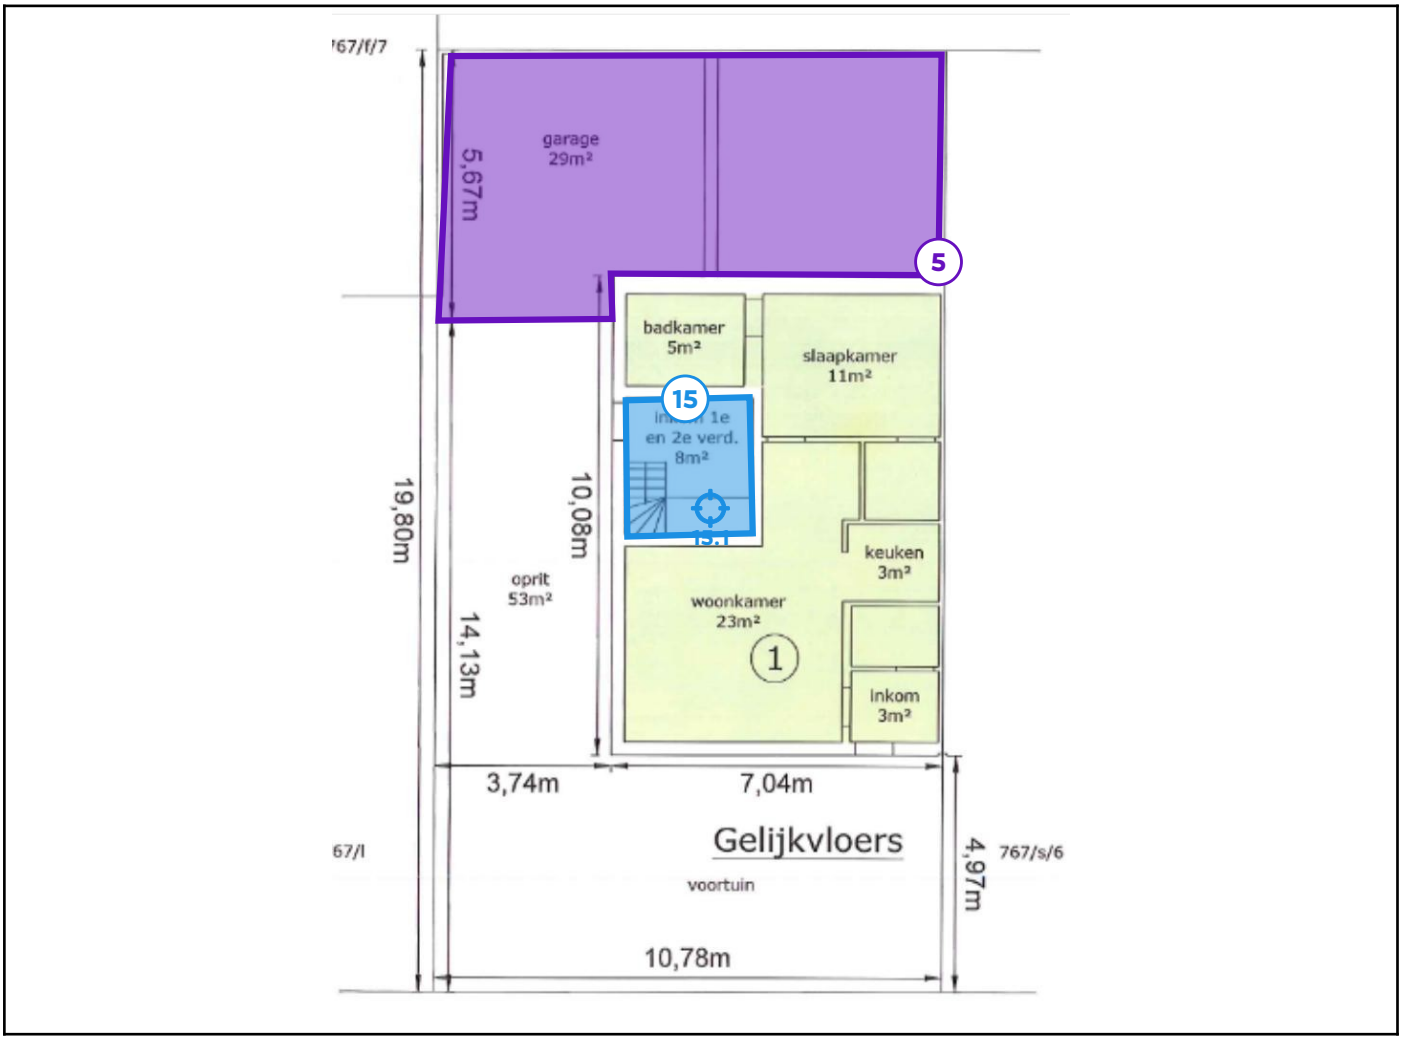
Plan 1.16: GLV: plafonds

Beschrijving	Type	Actie
5. Valse plafonds	Advies	-
15. Plafondpleister	Geen asbest	-
15.1 Code: 2	Mengmonster	-

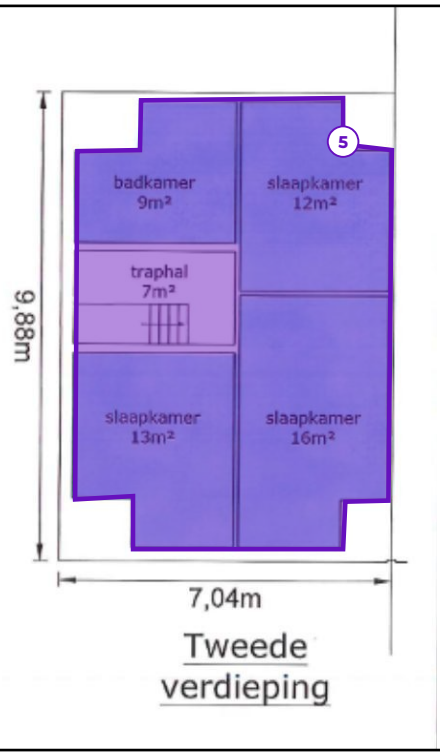
Plan 1.18: V2: plafonds

Beschrijving	Type	Actie
5. Valse plafonds	Advies	-

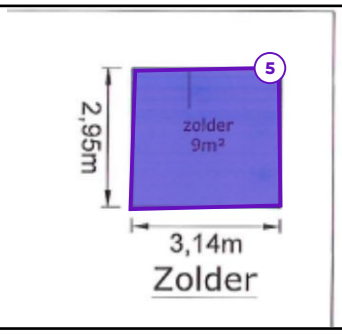
Plan 1.19: Zolder: plafonds

Beschrijving	Type	Actie
5. Valse plafonds	Advies	-

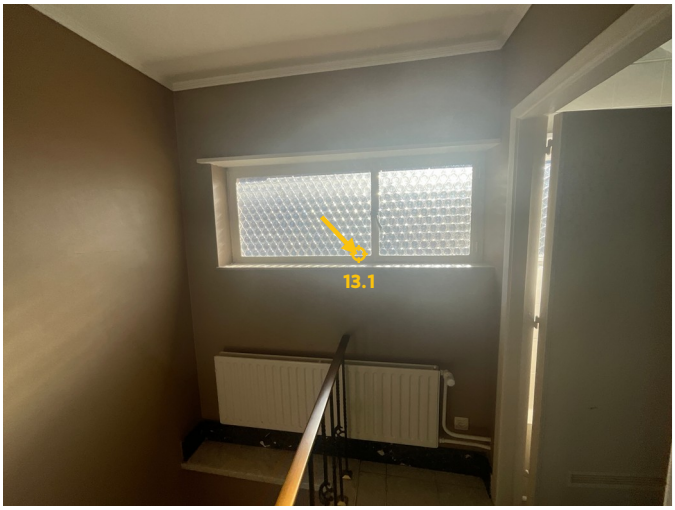
Fiche 13: Kit kozijn-glas (met staalname) metalen raam

Geen asbest

#	Type	Referentie	Resultaat
13.1	Puntmonster	9	Geen asbest
