Asbestinventarisattest

Edingsesteenweg 147, 1730 Asse

Attestnummer : **20261014-000077.000**
Uitgegeven op : **14.10.2026**
Geldig tot : **14.10.2036**

Asbestveilig (maar niet asbestvrij)

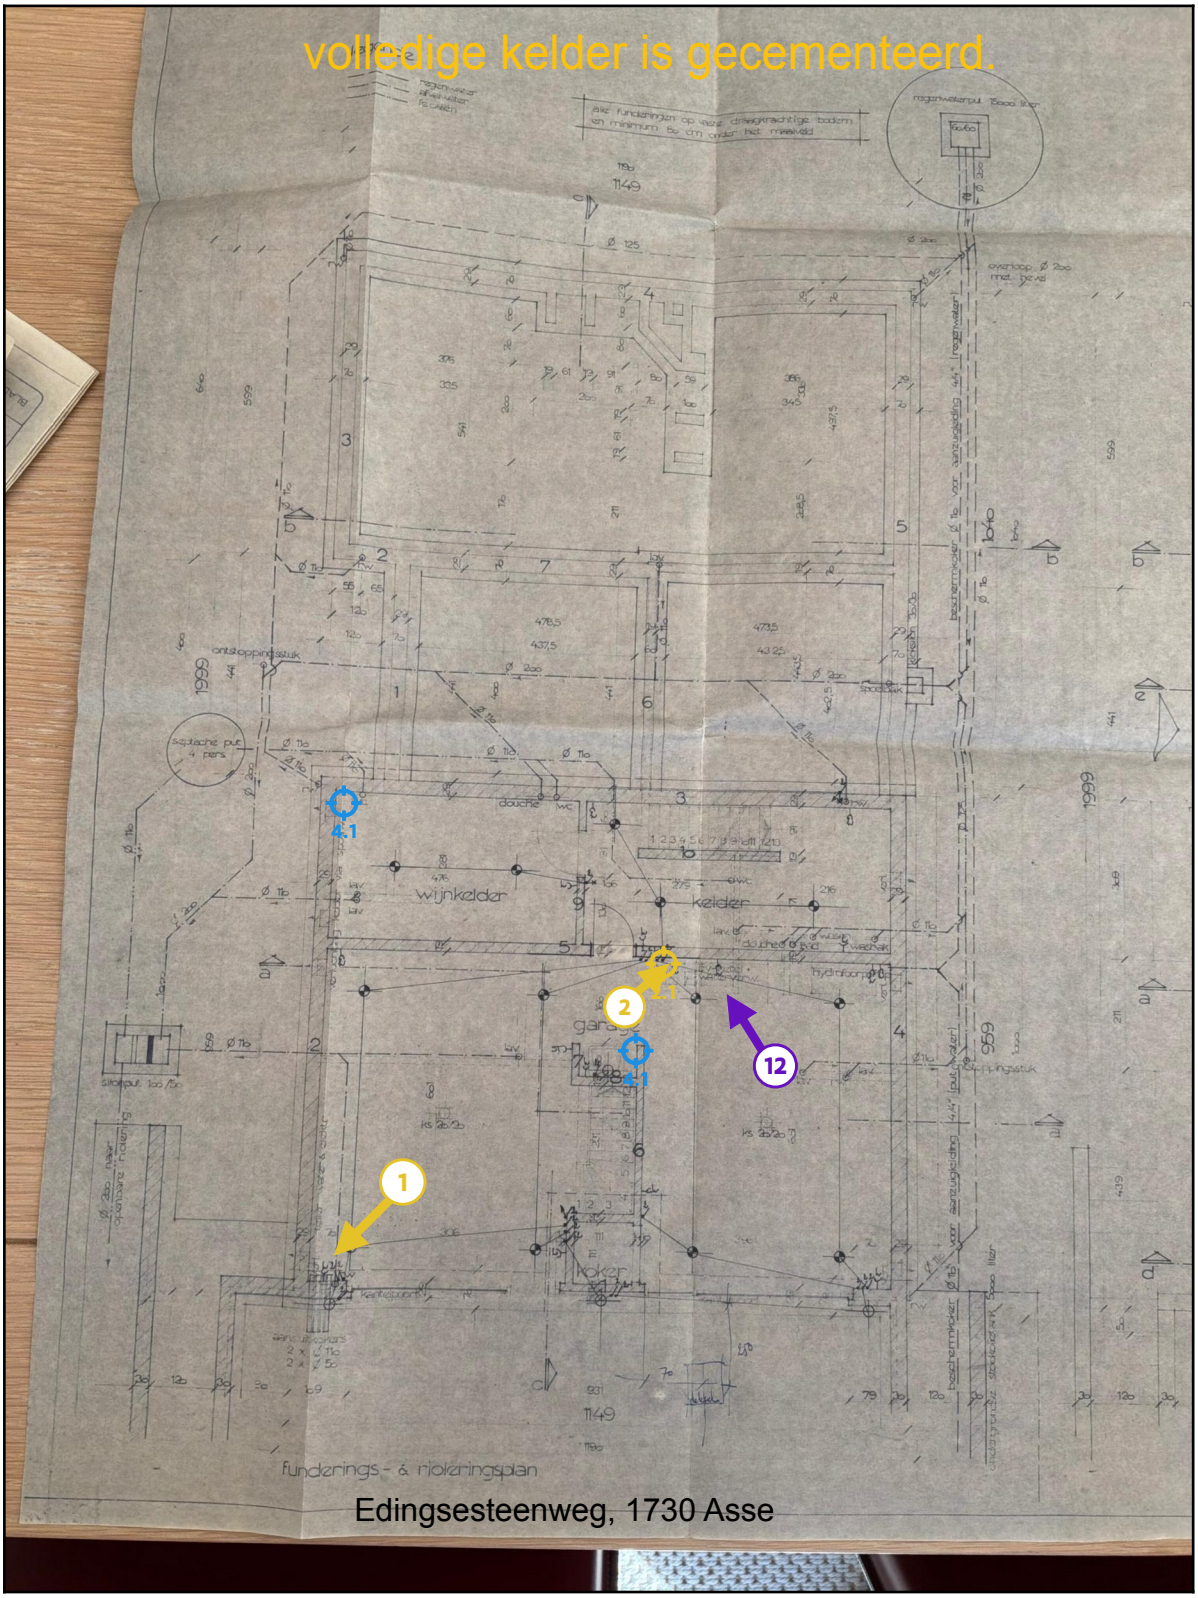
Plan 1.1: kelder

1. Bakeliet tellerkast	Asbestmateriaal	Zorgvuldig beheren
2. Roetluik	Asbestmateriaal	Zorgvuldig beheren
2.1 Code: A3	Puntmonster	-
4. Cementen smeerlaag binnen	Geen asbest	-
4.1 Code: A4	Mengmonster	-
12. CV-ketel (niet-waarneembare materialen)	Overige ruimte of materiaal	-

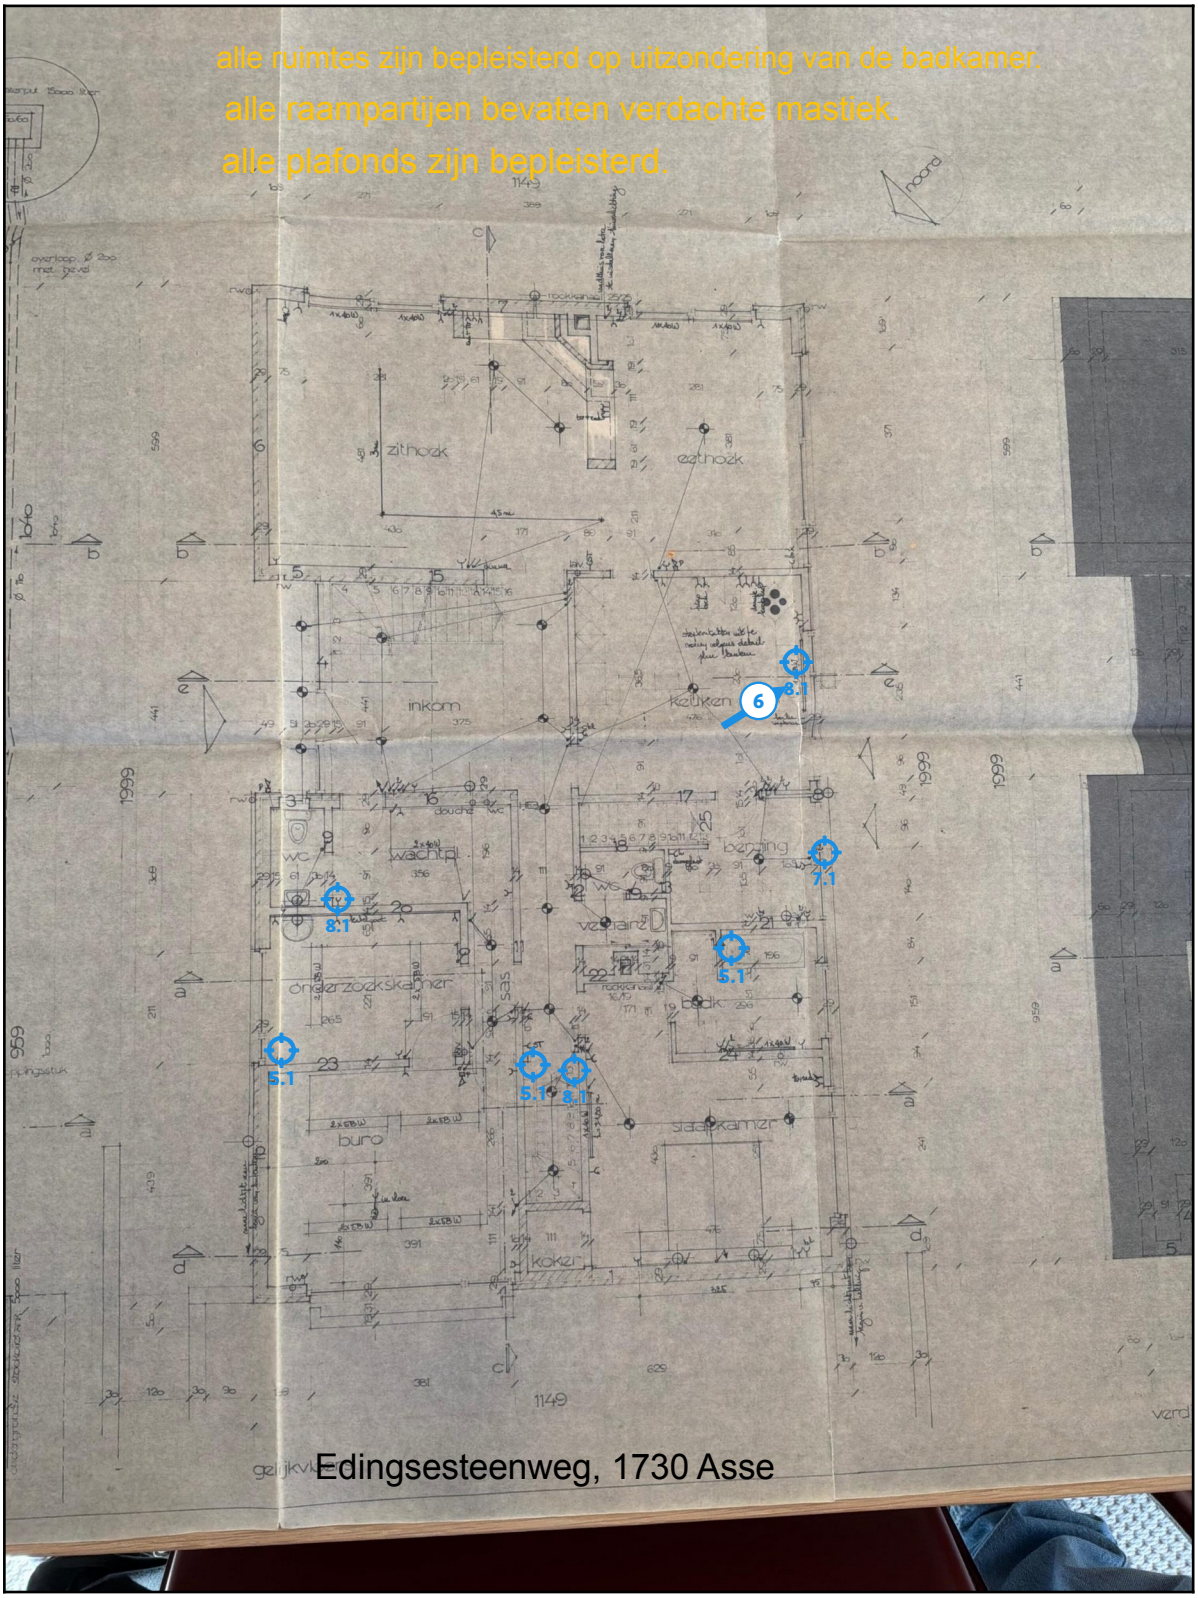
Plan 1.2: GLV

5. 'Pleisterwerk plafonds	Geen asbest	-
5.1 Code: A2	Mengmonster	-
6. Anti-dreun	Geen asbest	-
7. 'Mastiek tussen kader en gevel	Geen asbest	-
7.1 Code: A5	Puntmonster	-
8. 'Pleisterwerk wanden	Geen asbest	-
8.1 Code: A1	Mengmonster	-

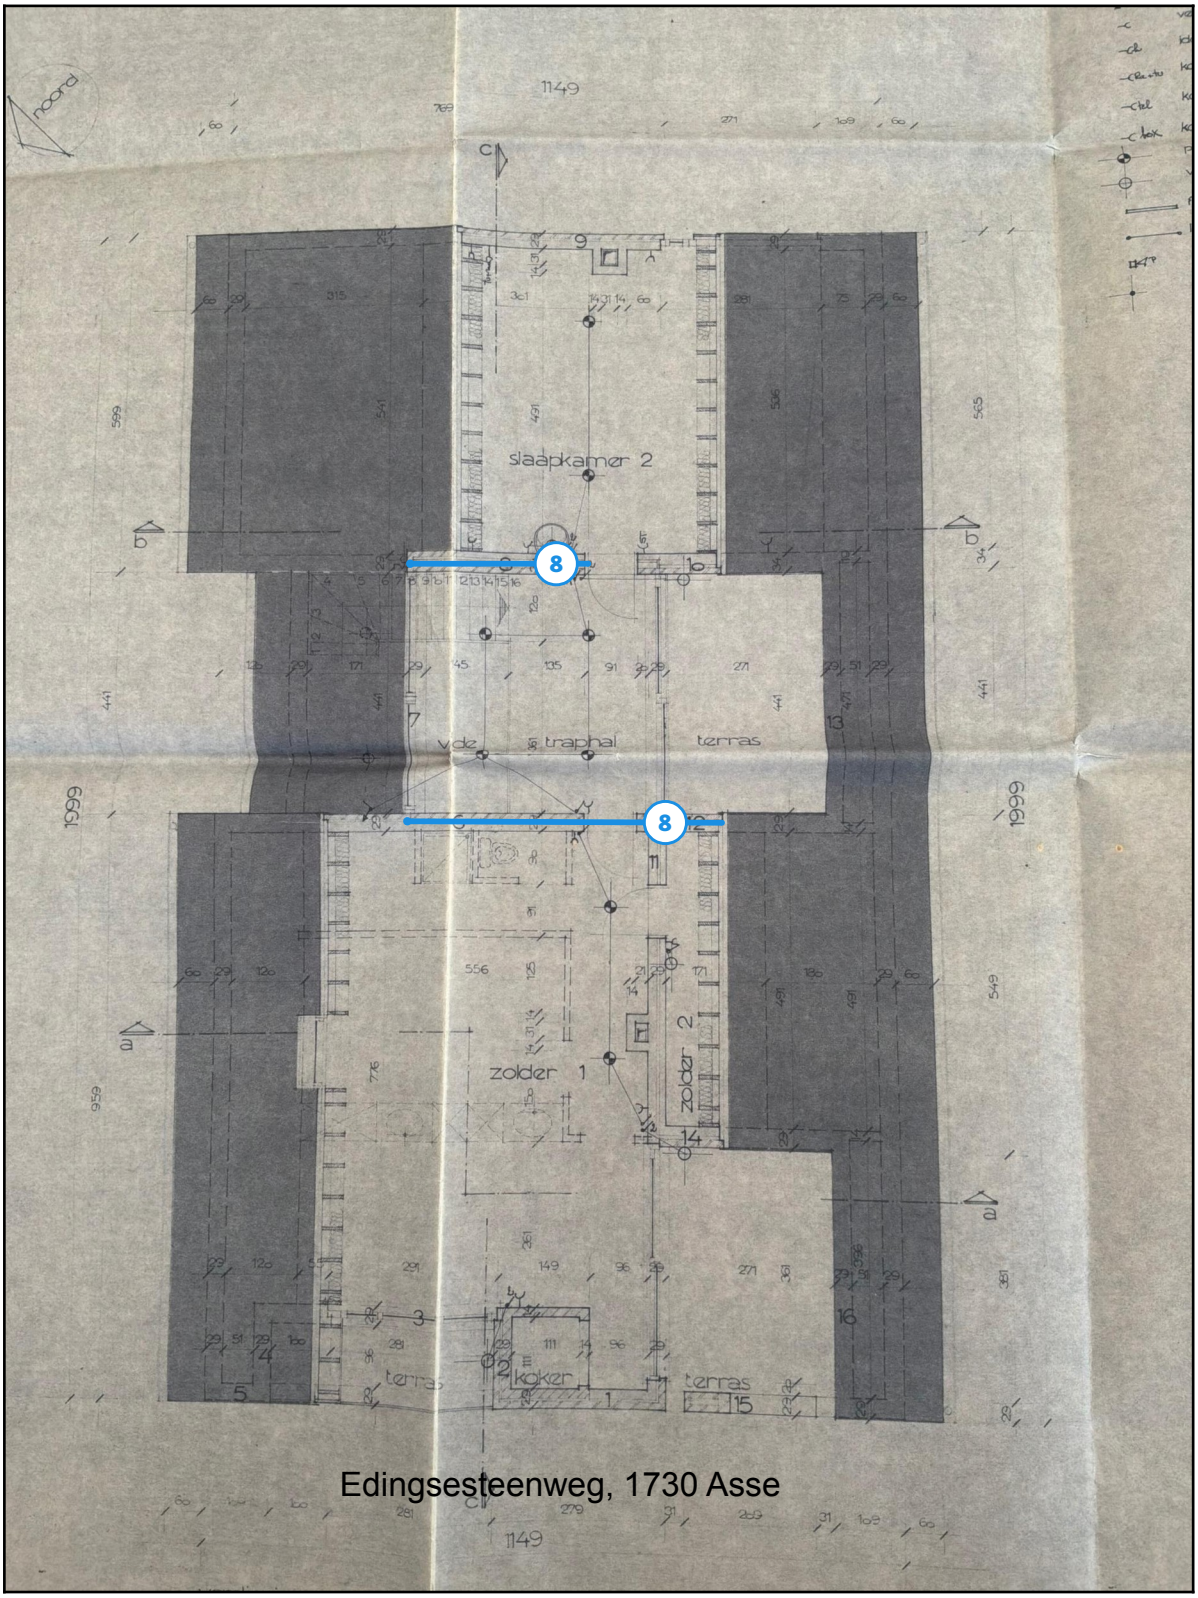
Plan 1.3: +1

8. 'Pleisterwerk wanden	Geen asbest	-

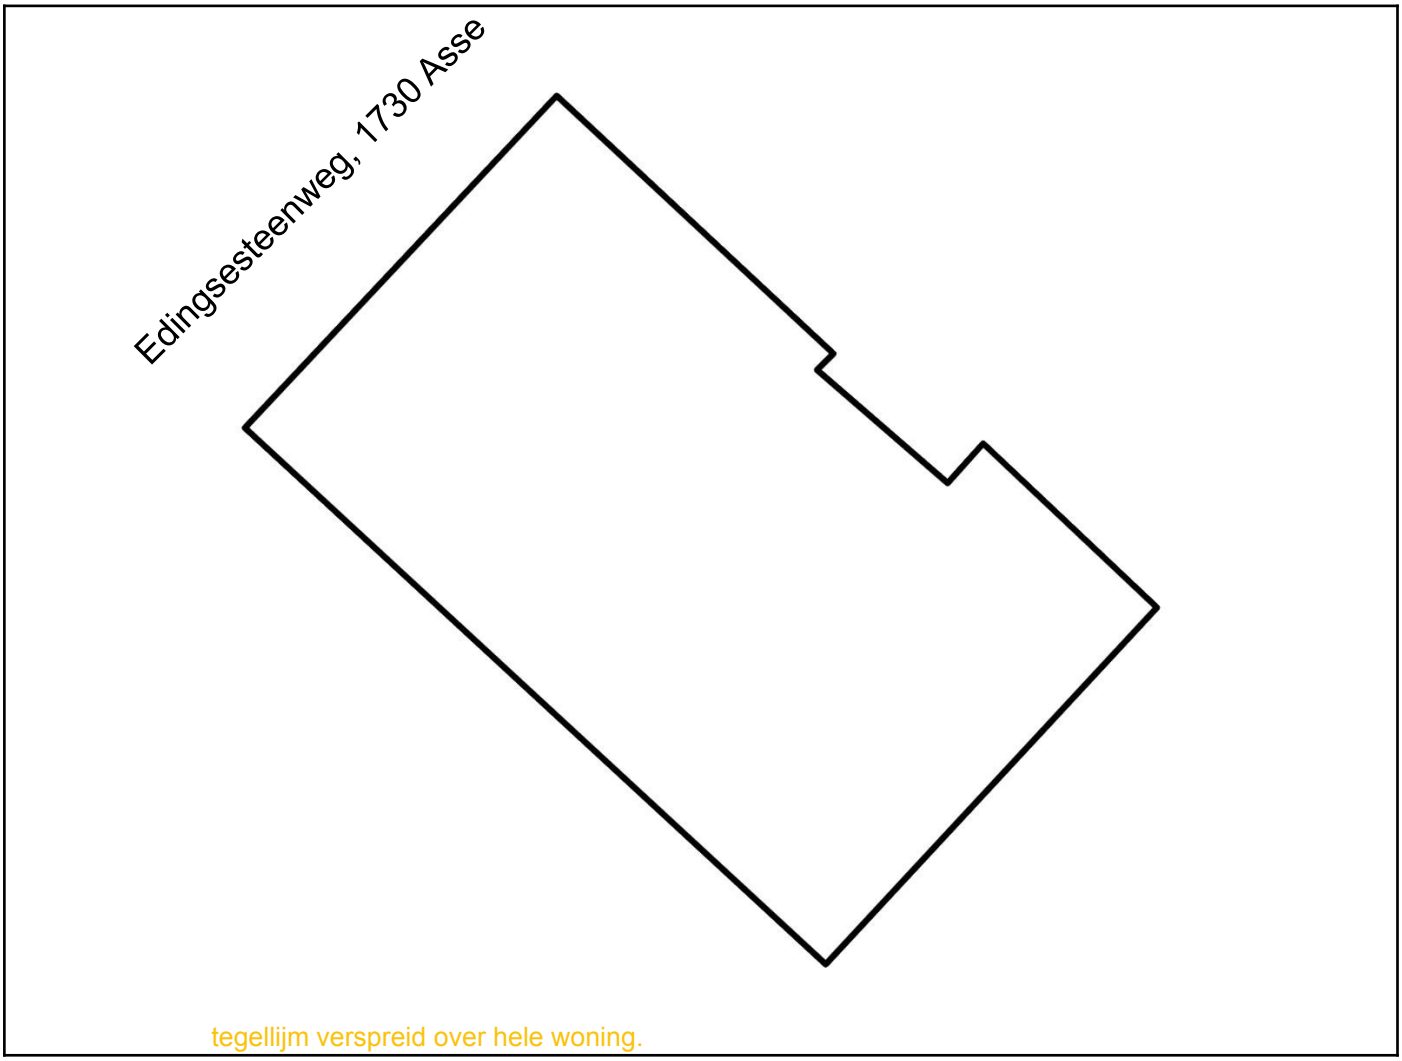
Plan 1.5: Hoofdgebouw overzichtsplan

Beschrijving	Type	Actie
3. 'Faiencetegels (lijm)	Advies	-

Faientegels zijn mogelijk gelijmd met asbesthoudende lijm. Bij werken, laat dit controleren.

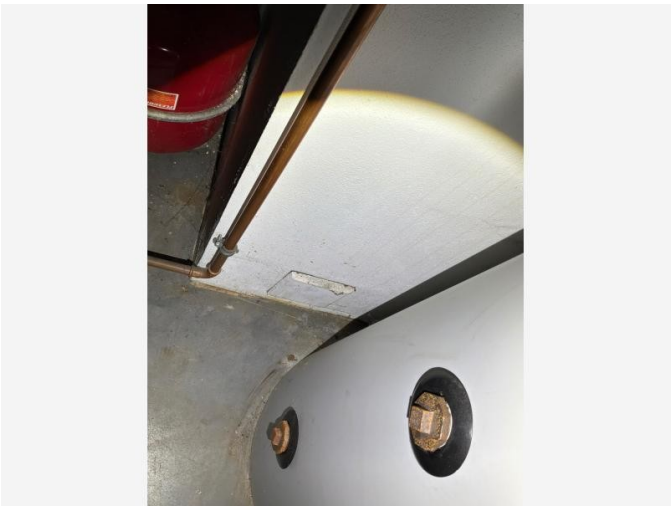
Fiche 2: Roetluik

Het asbestmateriaal valt onder de mijlpaal van 2040.

Eindbeoordeling materiaalrisico	Laag materiaalrisico en/of verlaagde kans op vezelvrijgave

Gebondenheid	Categorie 1: hechtgebonden in oorsprong
Asbestsoort (vezeltype)	Alleen chrysotiel aanwezig
Asbestconcentratie	Laag (< 50%)
Afschermingsgraad van het gehele materiaal	Geheel of deels vrij aan de binnenlucht, maar geen contact met binnenluchtstromen
Toestand van het materiaal	Licht beschadigd, licht verweerd. Intacte calciumsilicaatplaat of materiaal met categorie 3-gebondenheid

#	Type	Referentie	Resultaat
2.1	Puntmonster	A3	Chrysotiel

- Zorg voor een veilig beheer. Vermijd het beschadigen van het asbestmateriaal. Controleer de toestand jaarlijks op wijzigingen.

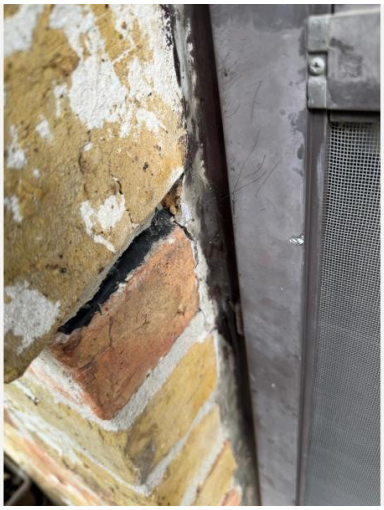
Fiche 7: 'Mastiek tussen kader en gevel

Geen asbest

#	Type	Referentie	Resultaat
7.1	Puntmonster	A5	Geen asbest

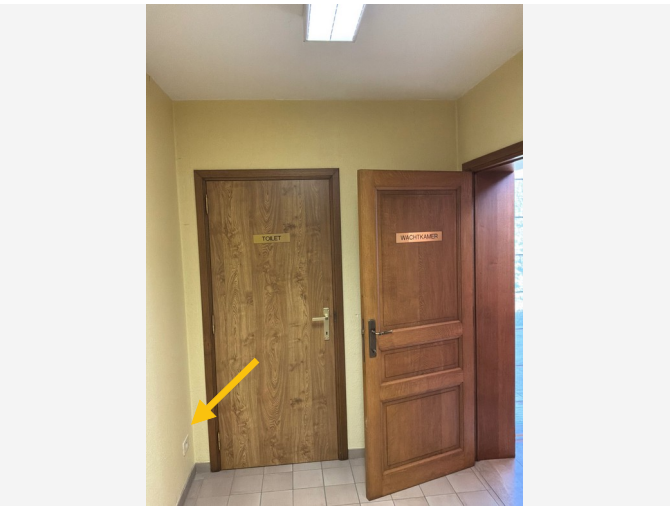
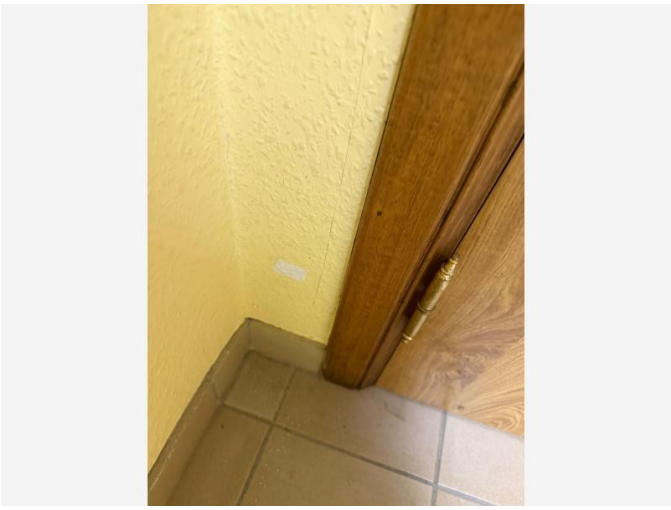
Fiche 8: 'Pleisterwerk wanden

Geen asbest

#	Type	Referentie	Resultaat
8.1	Mengmonster	A1	Geen asbest
