Asbestinventarisattest

Jules Steursstraat 46/201, 2100 Antwerpen

Asbestveilig (maar mogelijk niet asbestvrij)

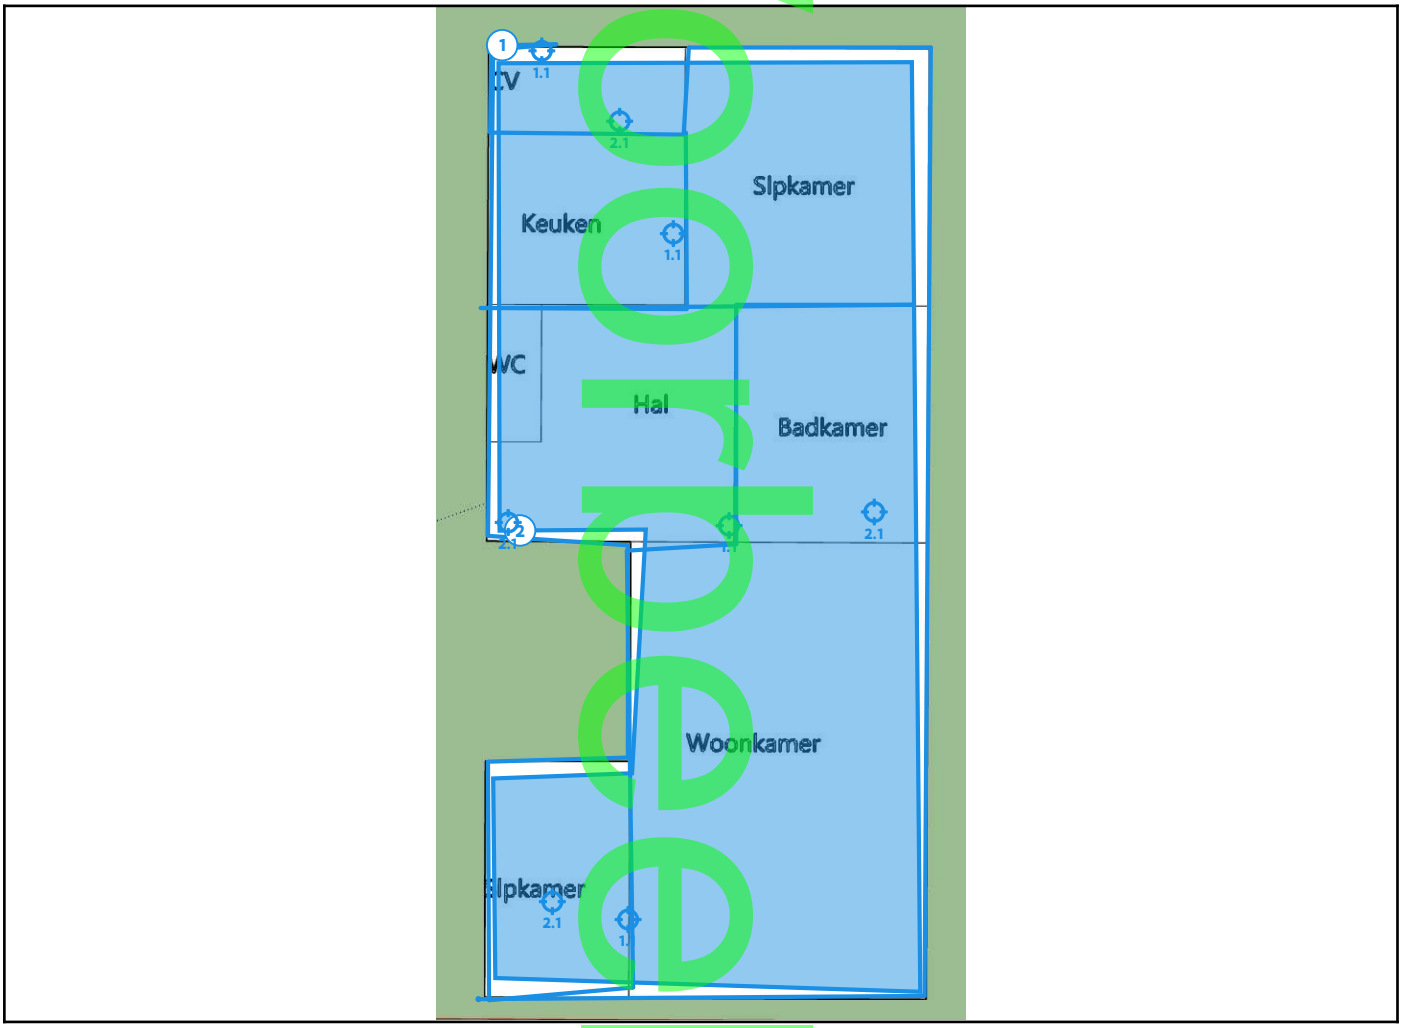
Plan 1.1: Plattegrond

Beschrijving	Type	Actie
1. Pleisterwerk muren	Geen asbest	-
1.1 Code: 6/10/26-D1	Mengmonster	-
2. Pleisterwerk plafond	Geen asbest	-
2.1 Code: 6/10/26-D2	Mengmonster	-

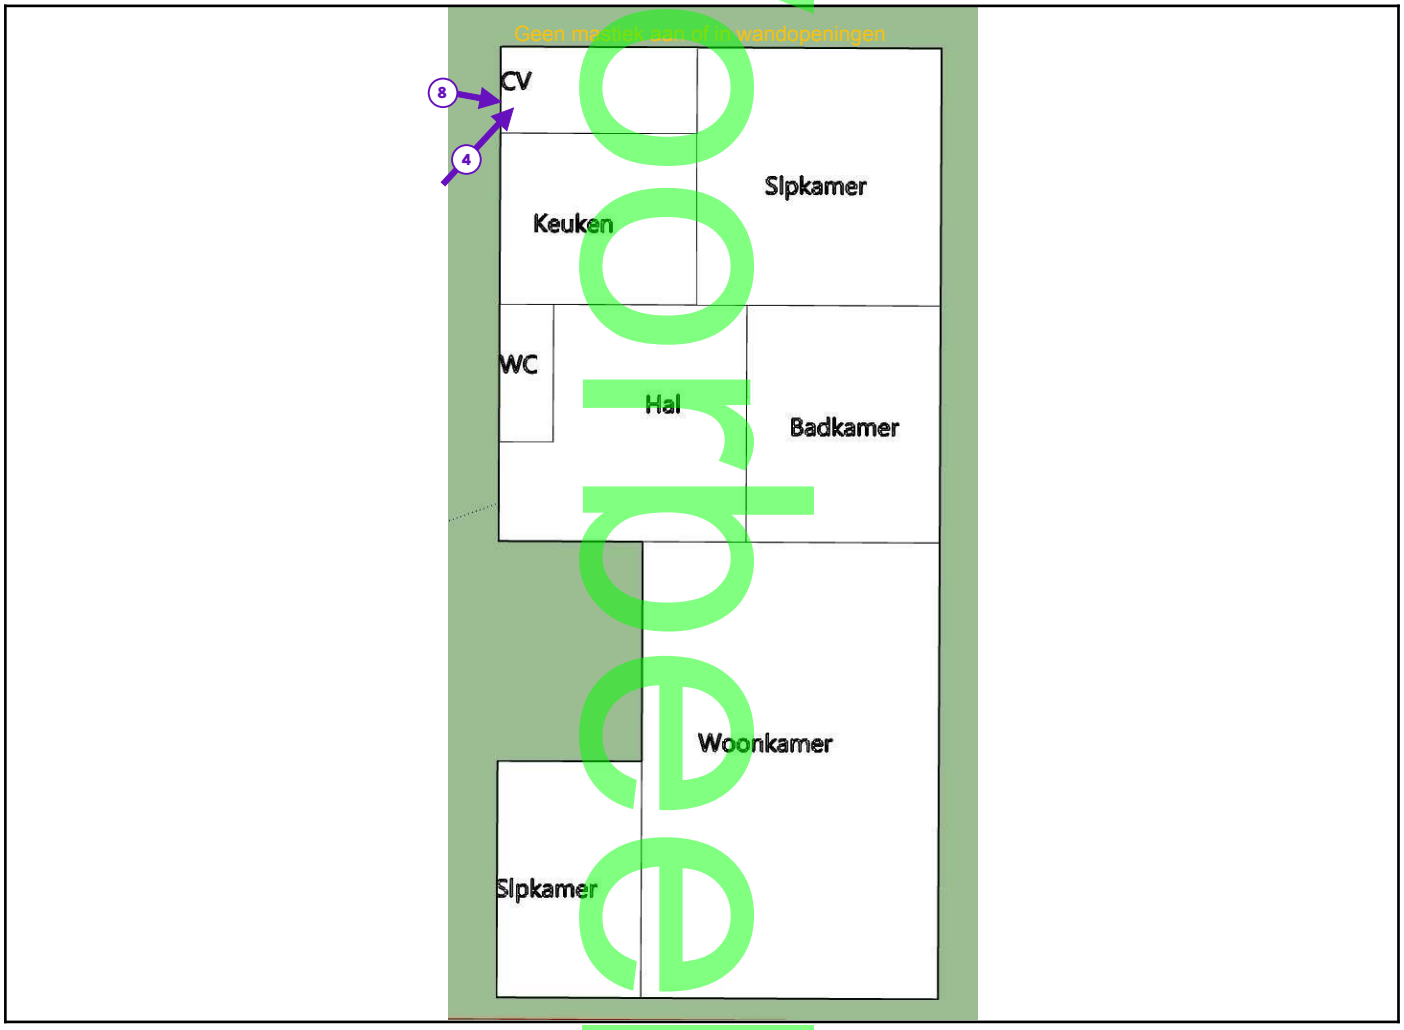
Plan 1.2: Plattegrond (1.1)

Beschrijving	Type	Actie
3. Geen verdachte mastiek aanwezig	Overige ruimte of materiaal	-
4. Recente cv installatie	Overige ruimte of materiaal	-
8. Geen verdacht rookgaskanaal vastgesteld	Overige ruimte of materiaal	-

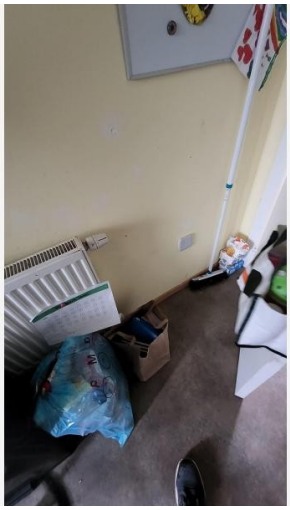
Fiche 1: Pleisterwerk muren

Geen asbest

#	Type	Referentie	Resultaat
1.1	Mengmonster	6/10/26-D1	Geen asbest

Beschrijving	Pleisterwerk muren
Omgeving	Binnen
Primaire drager	Binnenwand
Bindmiddel van materiaal	Gips - kalk
Gebondenheid op basis van bindmiddel	Niet-hechtgebonden
Hoeveelheid (oppervlakte - dikte - aantal)	• 180,00 m^2 - 3,00 cm - 1 stuk
Totaal volume	5,40 m^3
Identificatiemethode	Een monstername door de asbestdeskundige met laboanalyse door een asbestlabo.
Destructieve handeling voor identificatie	Nee
Opmerking	Staalname: slaapkamer, hal, keuken en bij cv installatie

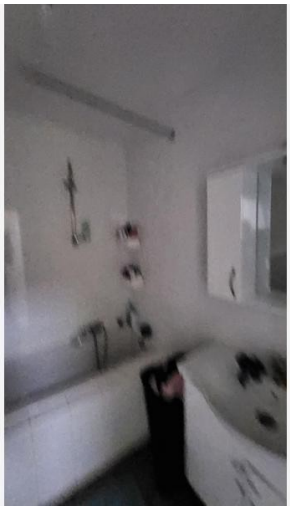
Fiche 2: Pleisterwerk plafond

Geen asbest

#	Type	Referentie	Resultaat
2.1	Mengmonster	6/10/26-D2	Geen asbest

Beschrijving	Pleisterwerk plafond
Omgeving	Binnen
Primaire drager	Plafond
Bindmiddel van materiaal	Gips - kalk
Gebondenheid op basis van bindmiddel	Niet-hechtgebonden
Hoeveelheid (oppervlakte - dikte - aantal)	• 80,00 m^2 - 3,00 cm - 1 stuk
Totaal volume	2,40 m^3
Identificatiemethode	Een monstername door de asbestdeskundige met laboanalyse door een asbestlabo.
Destructieve handeling voor identificatie	Nee
Opmerking	Staalname: Badkamer, bij cv installatie, hal en slaapkamer
