Asbestinventarisattest

G. Gezellelaan 72, 2870 Puurs-Sint-Amands

Attestnummer : **20260803-000188.000**
Uitgegeven op : **03.08.2026**
Geldig tot : **03.08.2031**

Niet-asbestveilig

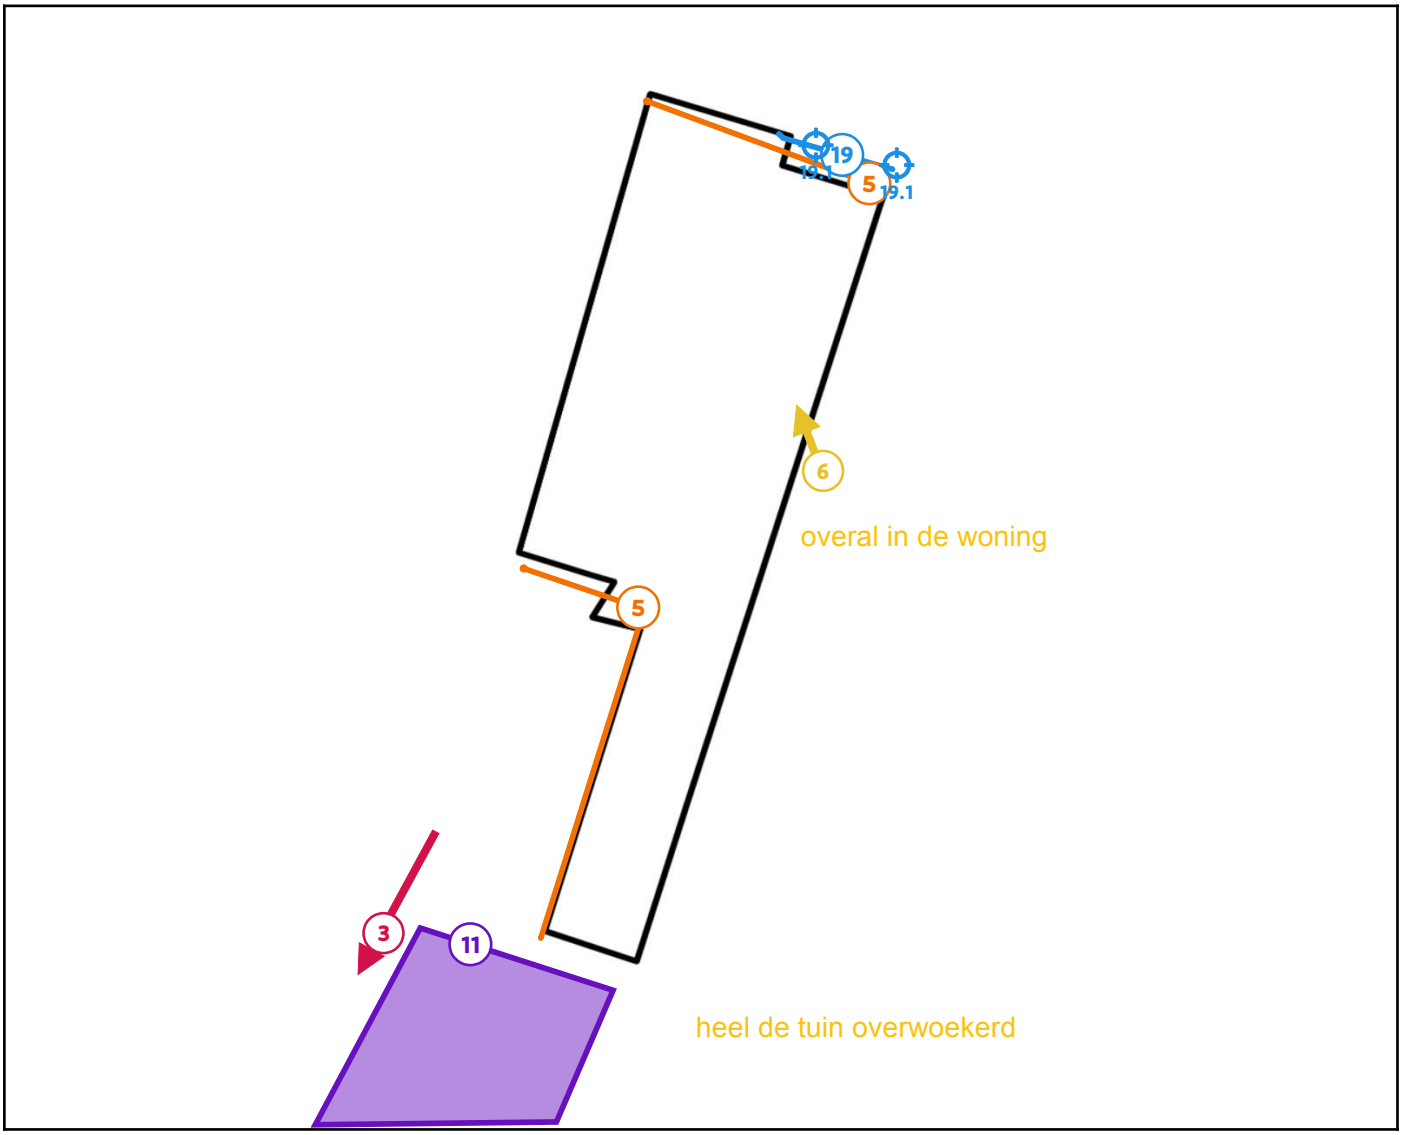
Plan 1.1: Hoofdgebouw plan

Beschrijving	Type	Actie
3. bloembak in asbestcement	Asbestmateriaal	Dringend verwijderen
5. kit/mastiek in en aan de ramen (zonder staalname)	Asbestmateriaal	Verwijderen
6. bakeliet stopcontacten, lichtarmaturen en/of schakelaars	Asbestmateriaal	Zorgvuldig beheren
11. Overwoekerende vegetatie, onderzoek tuin bodem onmogelijk	Beperking	-
19. Crepi VG	Geen asbest	-

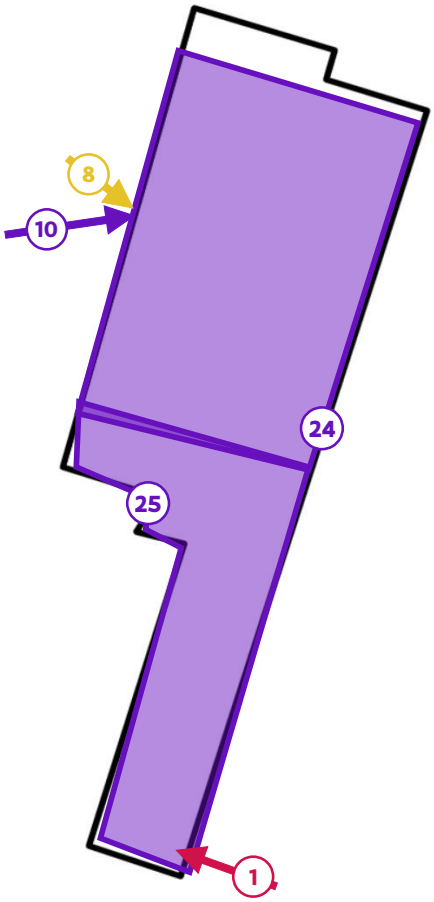
Plan 1.2: Hoofdgebouw plan

Beschrijving	Type	Actie
1. rookgaskanaal uit asbestcement	Asbestmateriaal	Dringend verwijderen
8. cementering op de schouw	Asbestmateriaal	Zorgvuldig beheren
10. schouw(en) niet inspecteerbaar	Beperking	-
24. Onderdak hout	Overige ruimte of materiaal	-
25. Dak bedekt met kiezel	Overige ruimte of materiaal	-

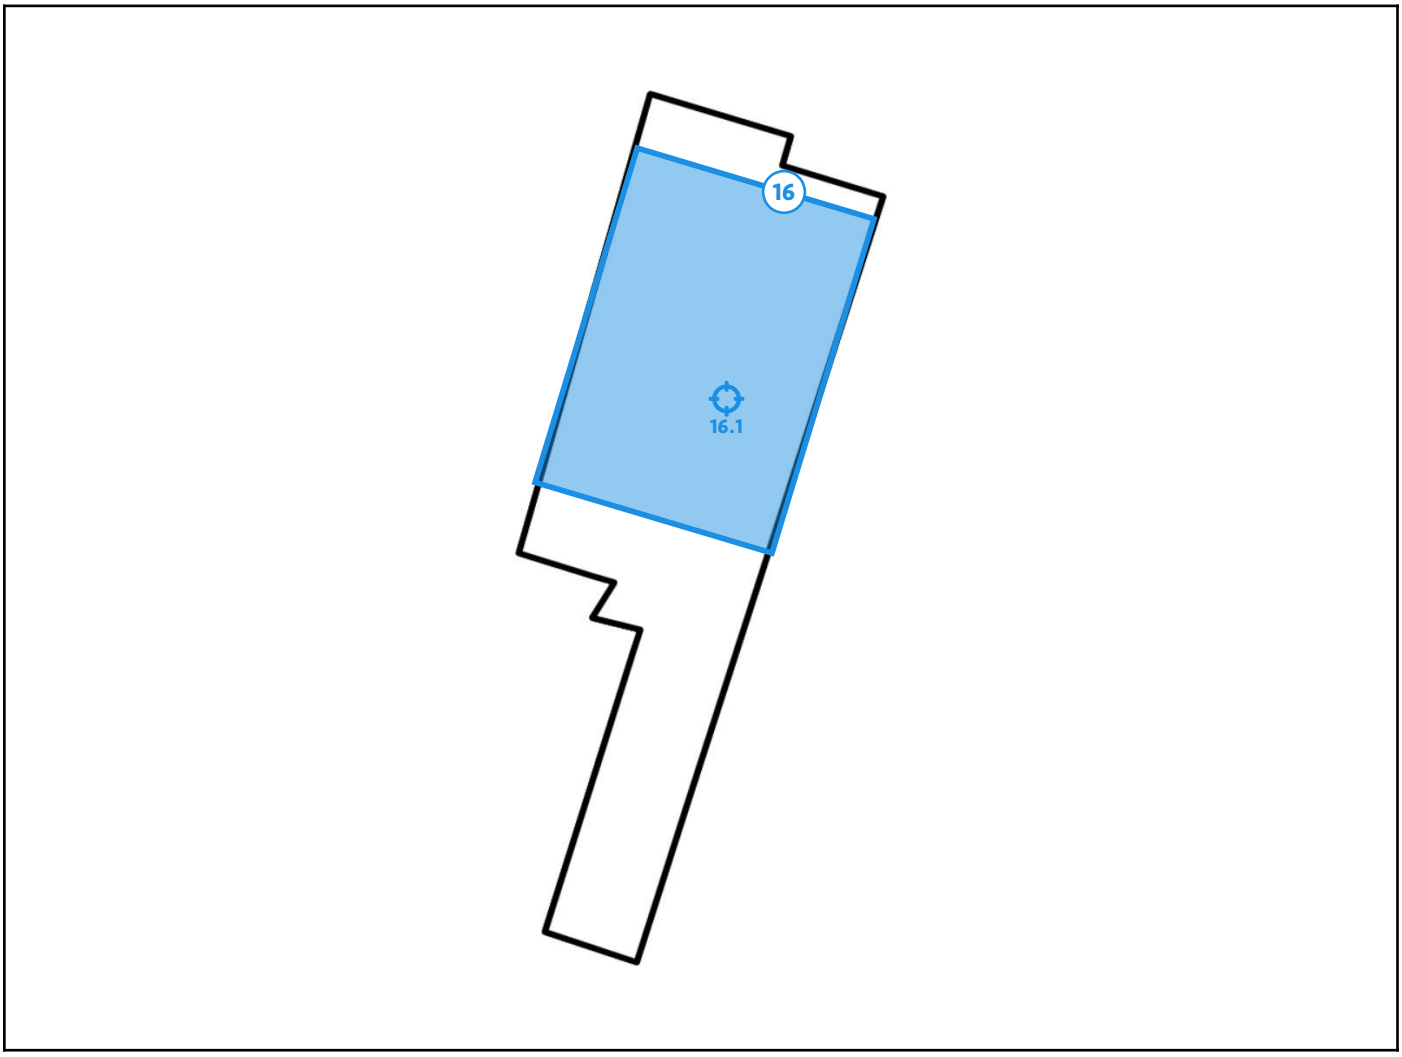
Plan 1.3: Hoofdgebouw zolder

Beschrijving	Type	Actie
16. Zolder balatum	Geen asbest	-
16.1 Code: balatum zolder	Puntmonster	-

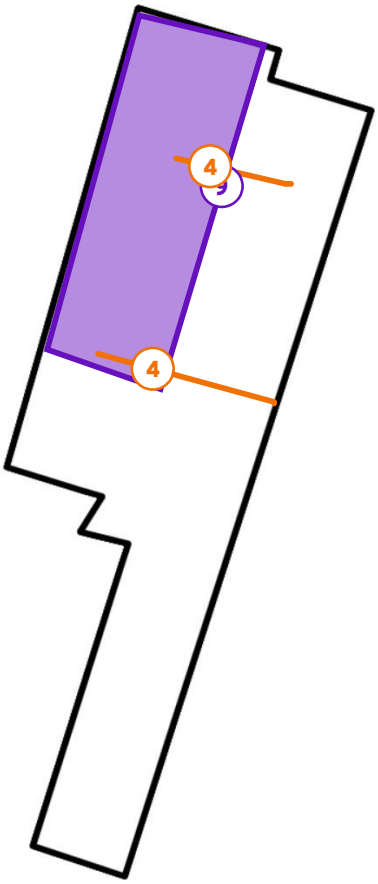
Plan 1.4: Hoofdgebouw kelder

Beschrijving	Type	Actie
4. Leidingisolatie uit gips in kelder	Asbestmateriaal	Verwijderen
9. Kruipruimte niet toegankelijk	Beperking	-

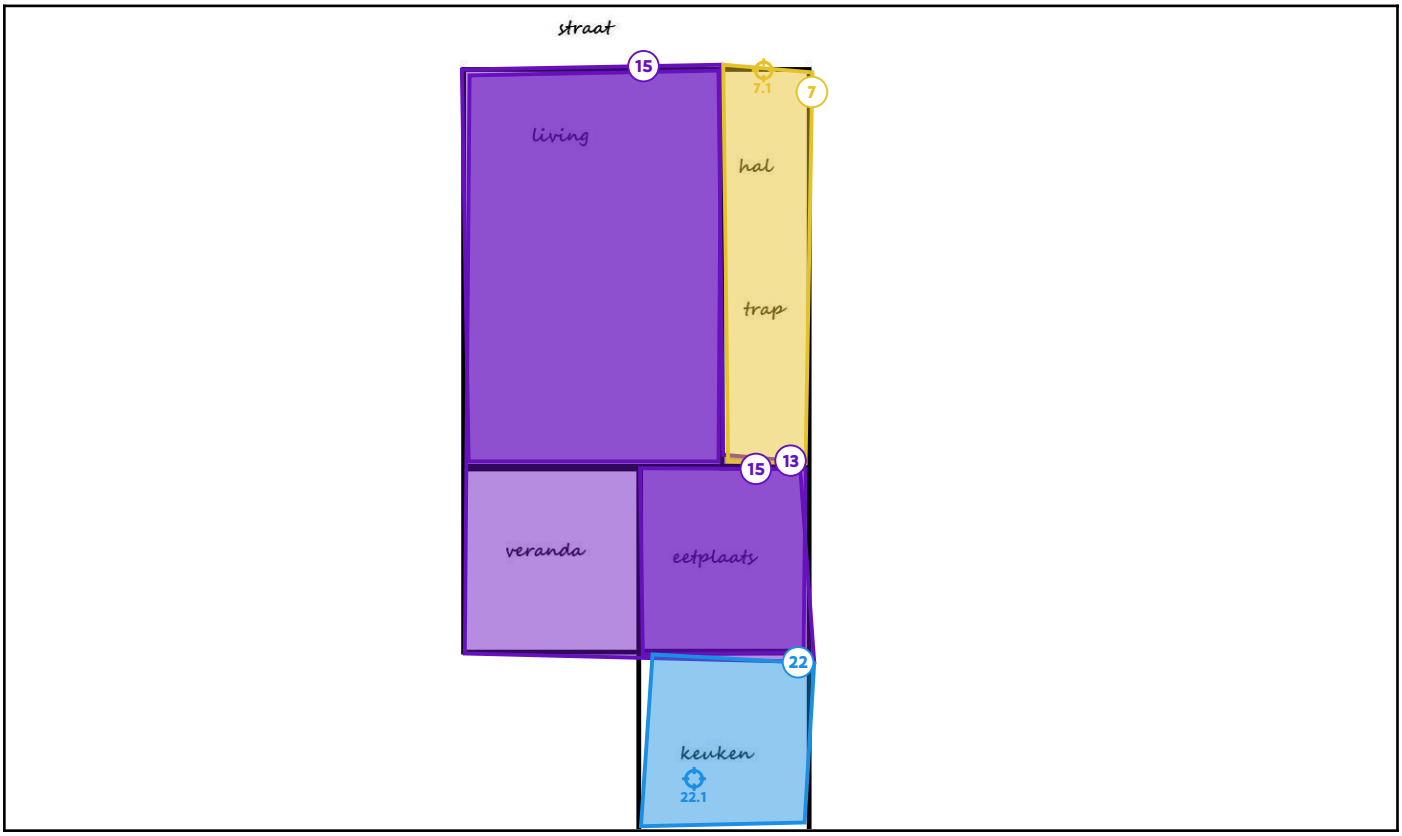
Plan 1.5: gelijkvloers

Beschrijving	Type	Actie
7. Lino hal	Asbestmateriaal	Zorgvuldig beheren
7.1 Code: lino hal	Puntmonster	-
13. Vast tapijt leefruimte eetkamer en zitruimte	Advies	-
15. Vals plafond living en eetkamer	Advies	-
22. Lino keuken	Geen asbest	-
22.1 Code: lino keuke	Puntmonster	-

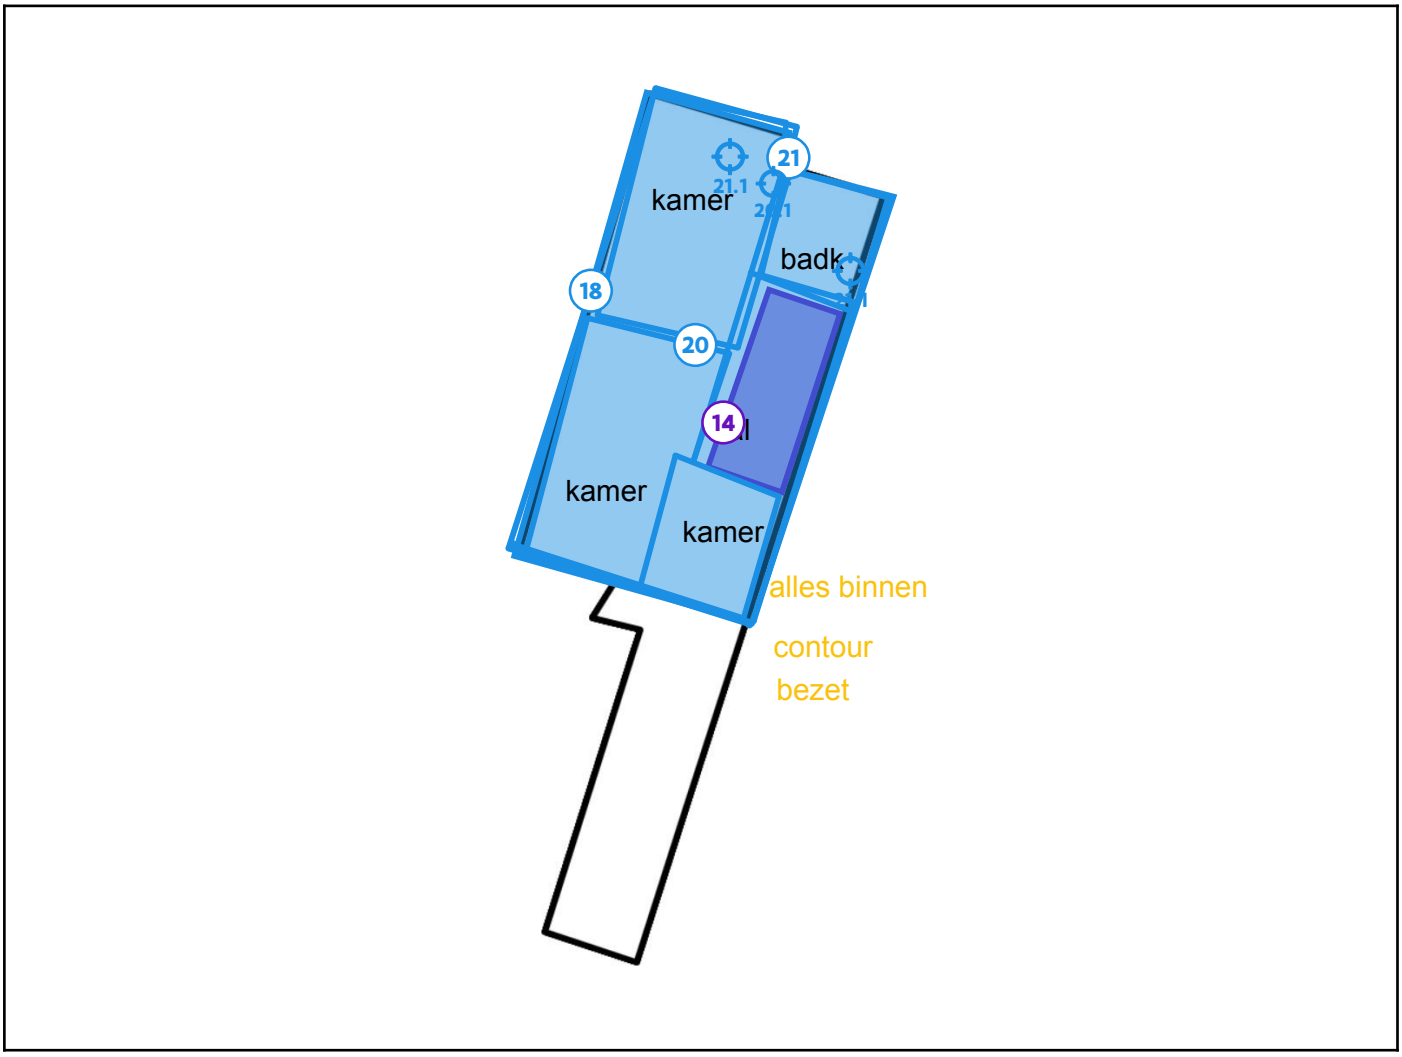
Plan 1.6: Hoofdgebouw + 1

Beschrijving	Type	Actie
14. Linoleum (moderne) nachthal	Advies	-
18. pleister op de muren	Geen asbest	-
20. Moluren	Geen asbest	-
20.1 Code: molure	Mengmonster	-
21. pleister op de plafonds	Geen asbest	-
21.1 Code: pleister plaf	Mengmonster	-

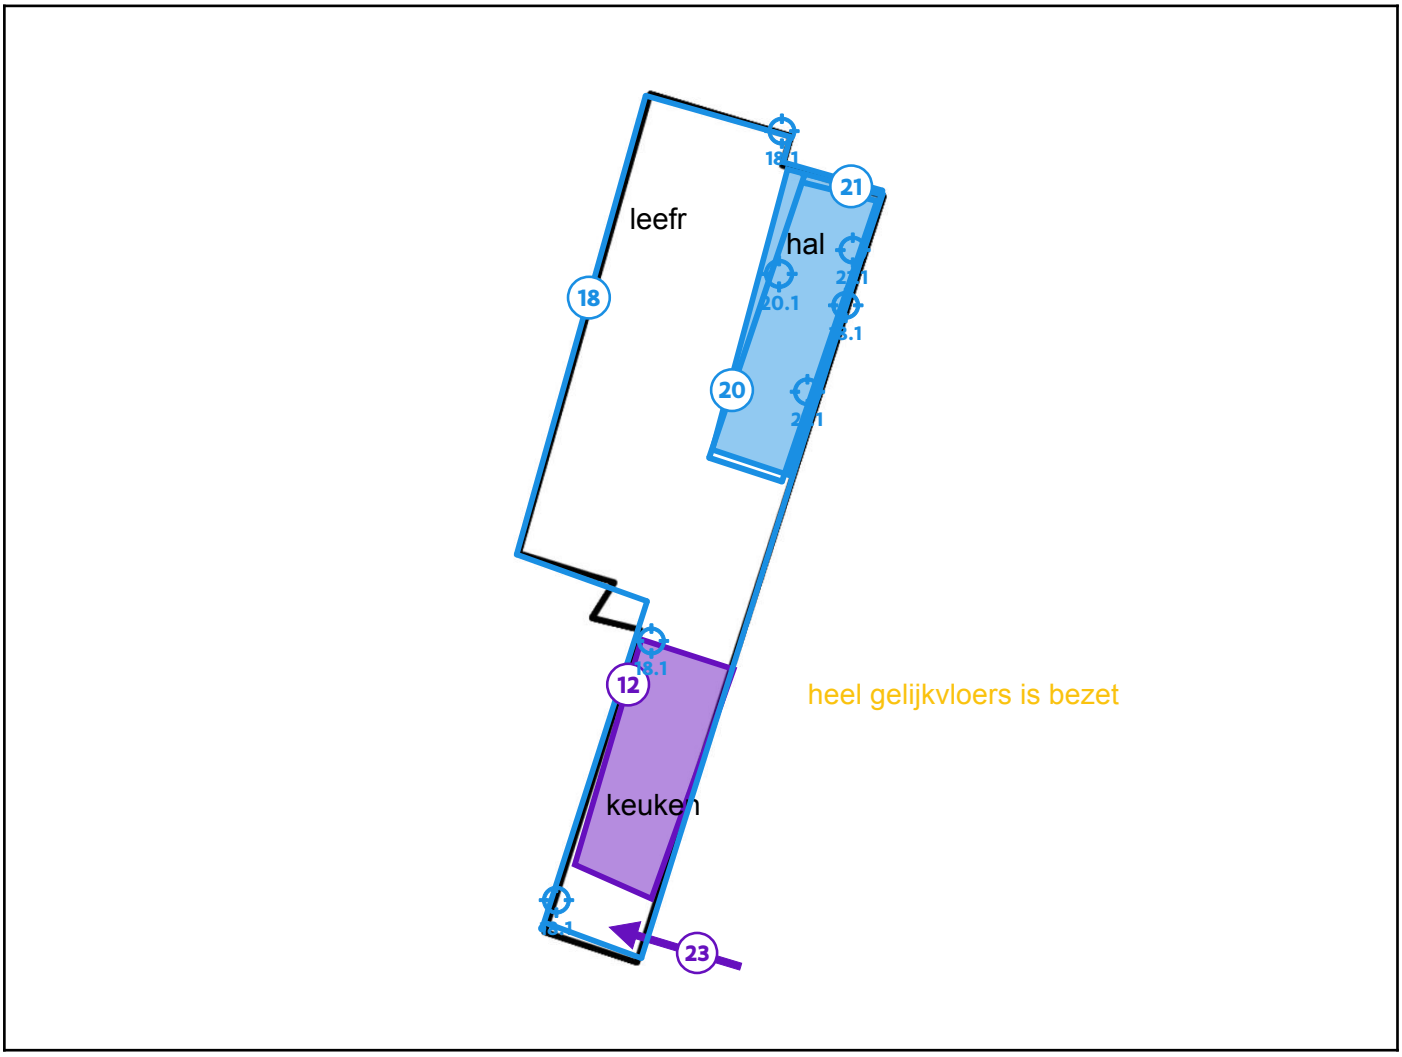
Plan 1.7: Hoofdgebouw gelijkvloers

Beschrijving	Type	Actie
12. vals plafond keuken	Advies	-
18. pleister op de muren	Geen asbest	-
18.1 Code: pleister mur	Mengmonster	-
20. Moluren	Geen asbest	-
20.1 Code: molure	Mengmonster	-
21. pleister op de plafonds	Geen asbest	-
21.1 Code: pleister plaf	Mengmonster	-

23. niets opvallend zichtbaar aan cv	Overige ruimte of materiaal	-

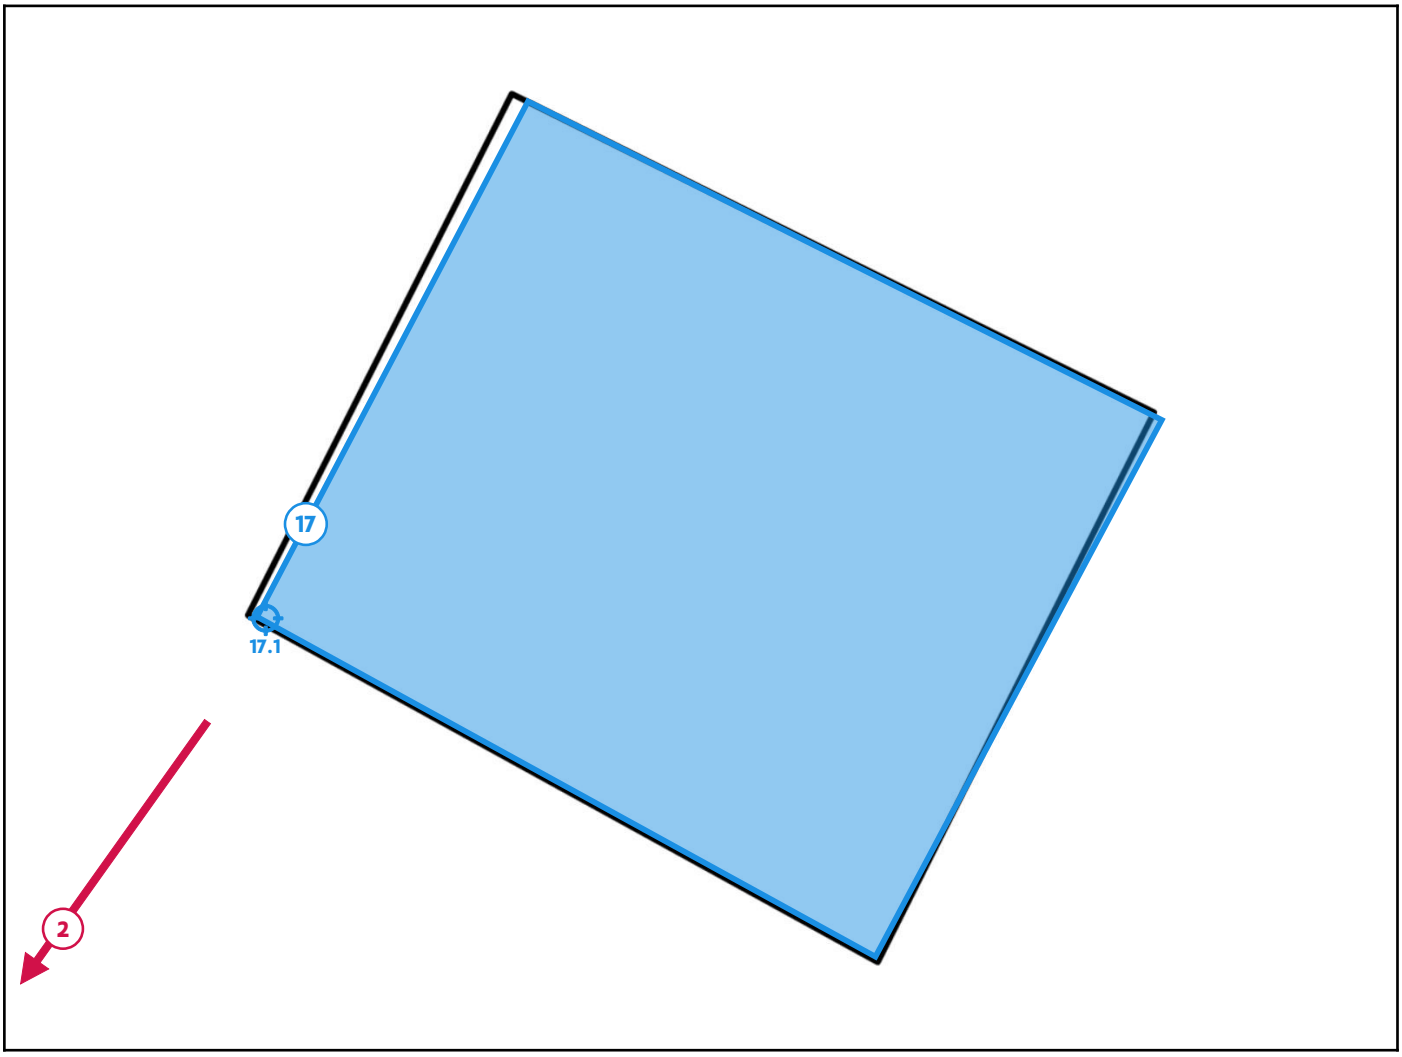
Plan 2.1: Bijgebouw plan

Beschrijving	Type	Actie
2. Schouw afval	Asbestmateriaal	Dringend verwijderen
17. Leien uit roofing	Geen asbest	-
17.1 Code: lei	Puntmonster	-

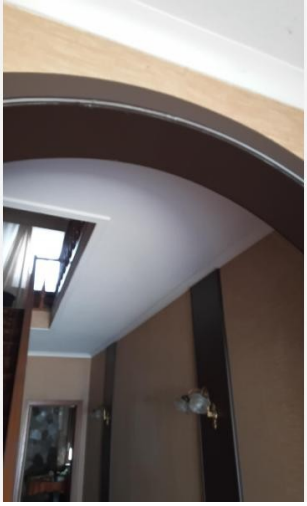
Fiche 20: Moluren

Geen asbest

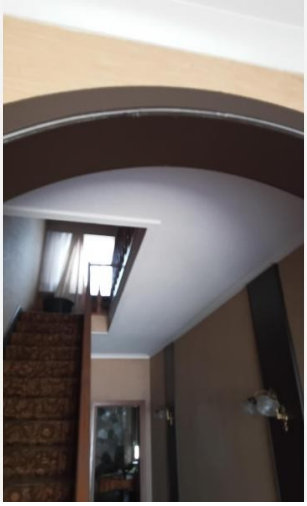
Fiche 21: pleister op de plafonds

Geen asbest

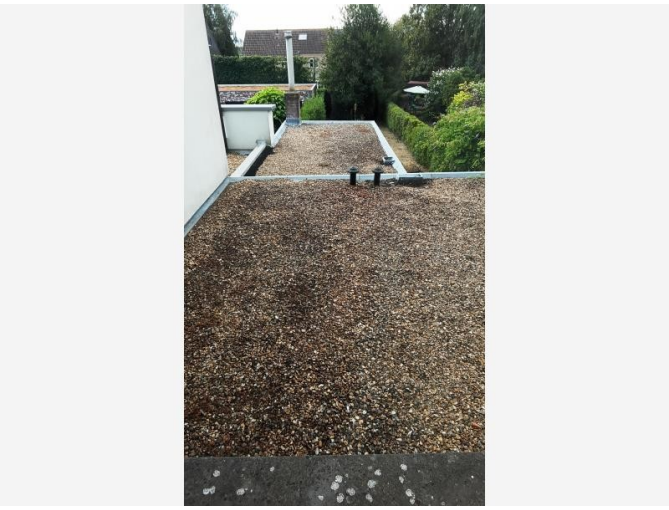
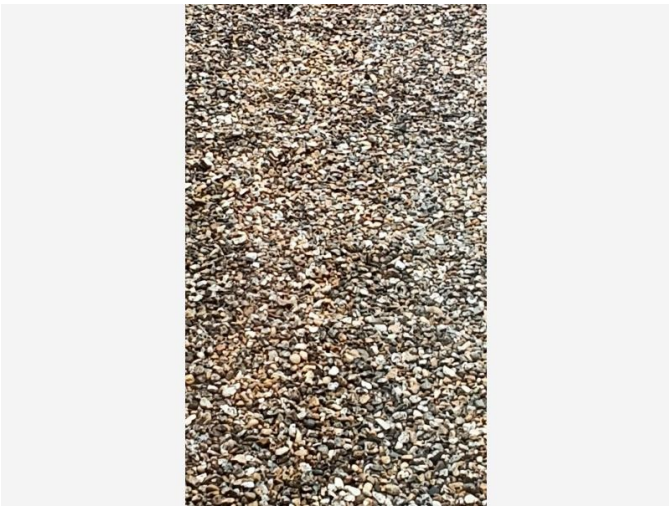
Beschrijving	Notitie	Terug te vinden op plannen
Fiche 25: Dak bedekt met kiezel	-	Plan 1.2: Hoofdgebouw plan
