Asbestinventarisattest

Scheldebrugstraat 1, 9260 Wichelen

Attestnummer : **20260711-000020.000**
Uitgegeven op : **11.07.2026**
Geldig tot : **11.07.2036**

Niet-asbestveilig

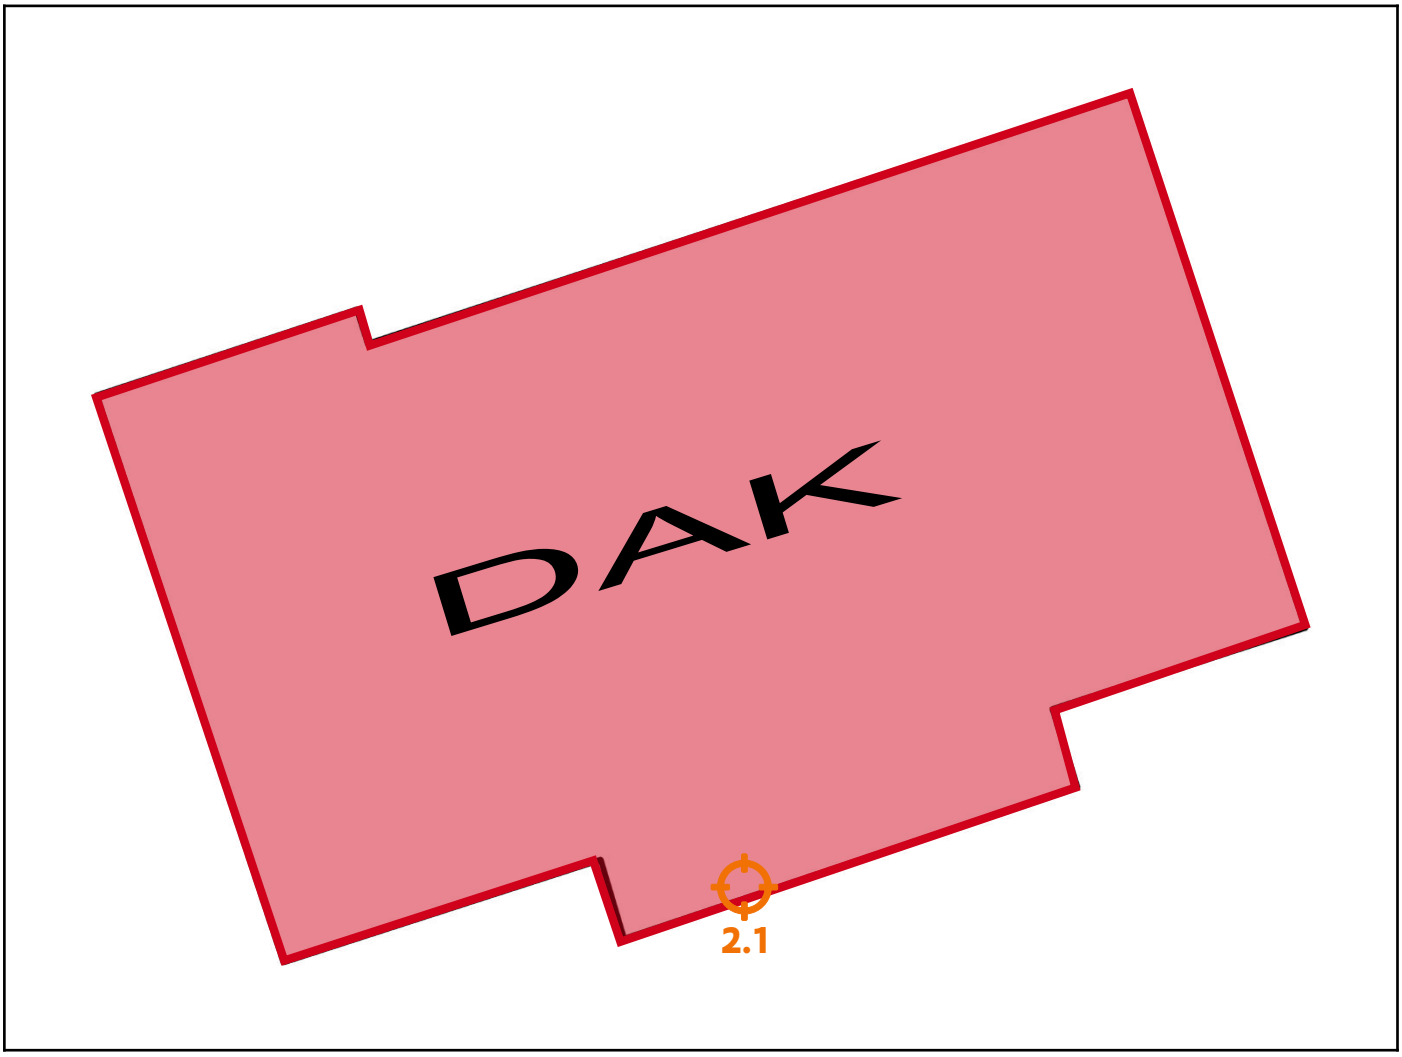
Plan 1.1: Woning

Beschrijving	Type	Actie
2. Dakbedekking	Asbestmateriaal	Verwijderen
2.1 Code: St. 2	Puntmonster	-

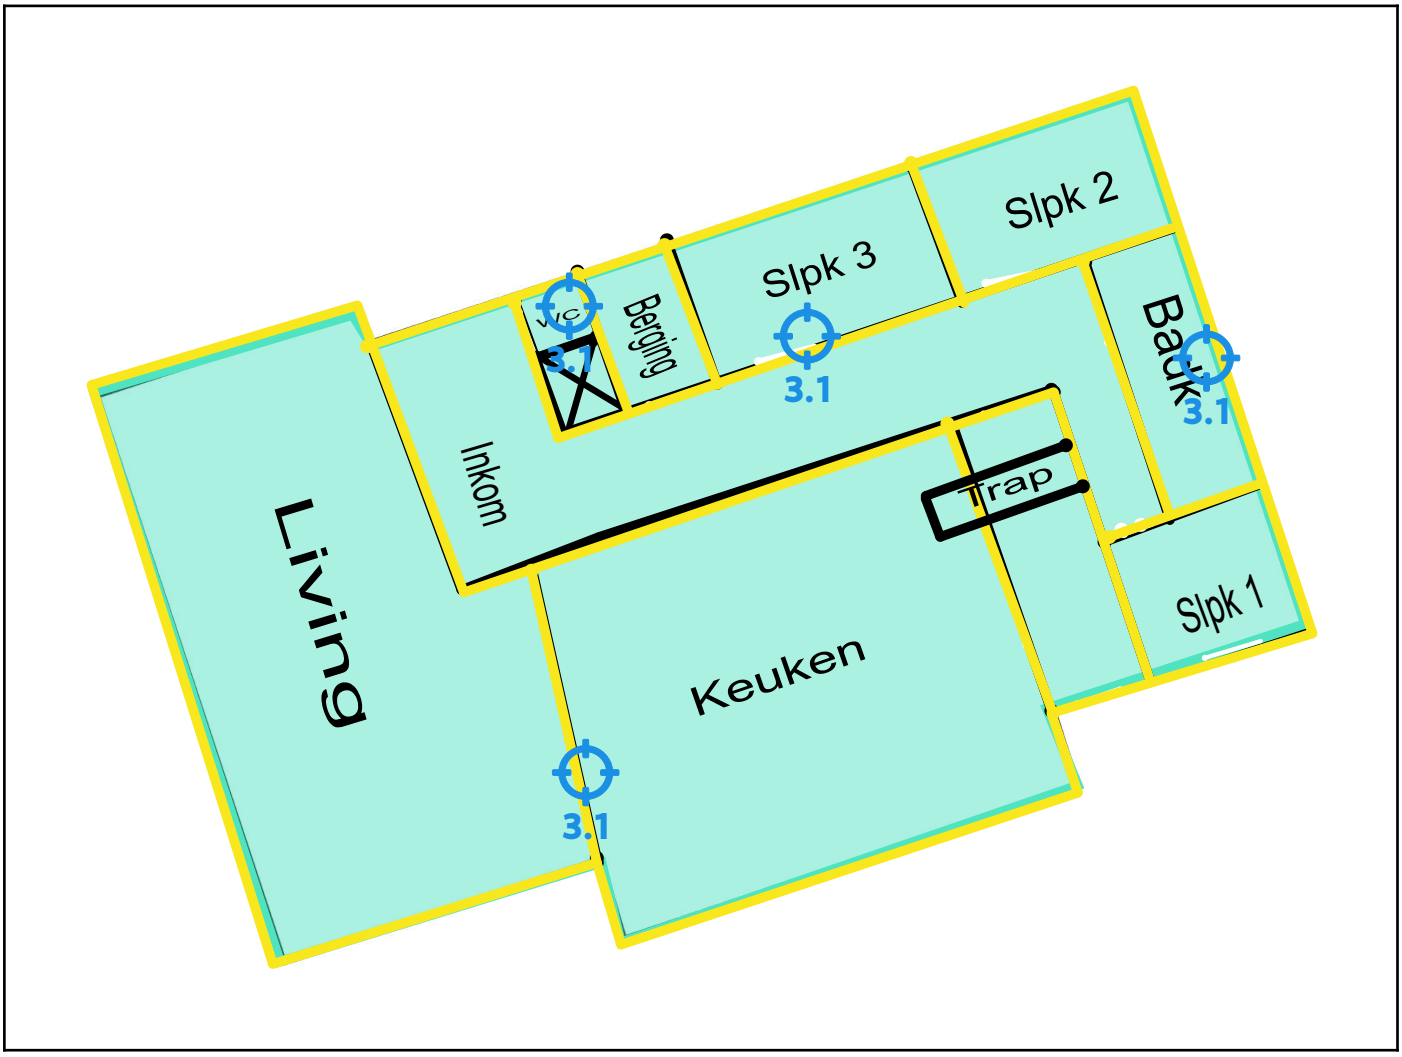
Plan 1.2: Hoofdgebouw plan

Beschrijving	Type	Actie
3. Pleisterwerk muren	Geen asbest	-
3.1 Code: St. 1	Mengmonster	-

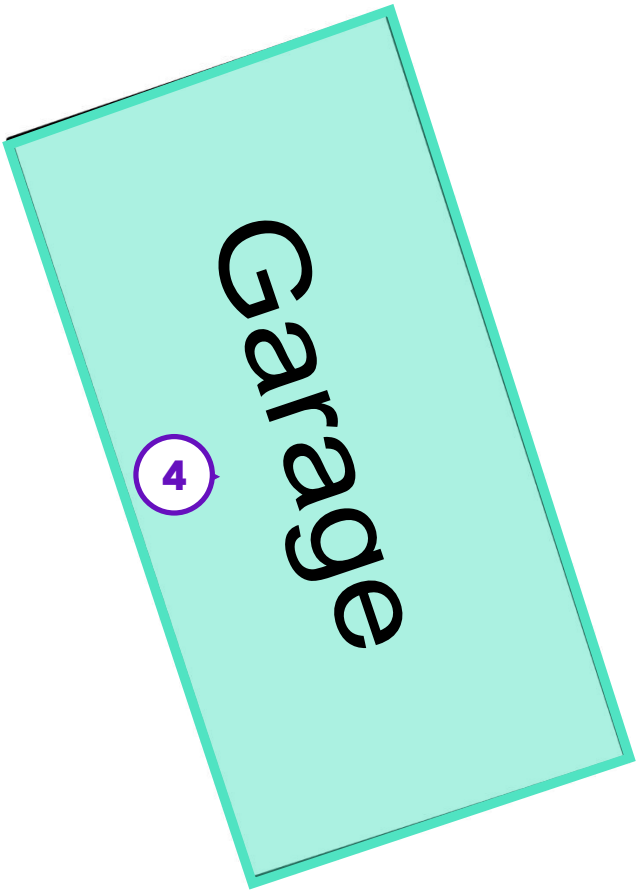
Plan 2.1: Garage plan

Beschrijving	Type	Actie
4. Garage	Overige ruimte of materiaal	-

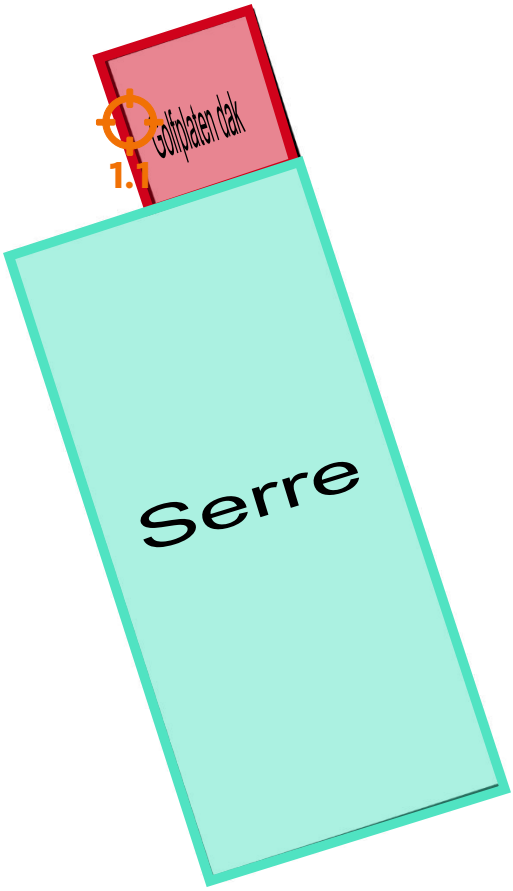
Plan 3.1: Serre met bijgebouw plan

Beschrijving	Type	Actie
1. Golfplaten dak	Asbestmateriaal	Verwijderen
1.1 Code: St. 3	Puntmonster	-

Eindbeoordeling materiaalrisico	Laag materiaalrisico en/of verlaagde kans op vezelvrijgave

#	Type	Referentie	Resultaat
1.1	Puntmonster	St. 3	Chrysotiel

- Zorg voor een veilig beheer. Vermijd het beschadigen van het asbestmateriaal. Controleer de toestand jaarlijks op wijzigingen.
- Hemelwater dat afspoelt van asbestcement daken of gevels kan asbestdeeltjes bevatten. Gebruik het enkel voor gesloten circuits (bv. spoelen toiletten). Reinig na het vervangen van het dak of de gevel de dakgoten en regenwaterput of -ton om asbesthoudend sediment of slib te verwijderen

- Eenvoudige handelingen: enkel door erkend asbestverwijderaar
  Het dakoppervlak en de stevige verankering mag enkel door een erkend asbestverwijderaar worden verwijderd en afgevoerd. Verwijderen kan met handgereedschap (geen sneldraaiende machines). Vermijd het beschadigen van deze leien. Cfr. VLAREM wetgeving en CODEX Welzijn op het Werk. De voorschriften van de regelgeving dienen strikt opgevolgd te worden bij het verwijderen van asbesttoepassing, niet breken noch stukgooien.

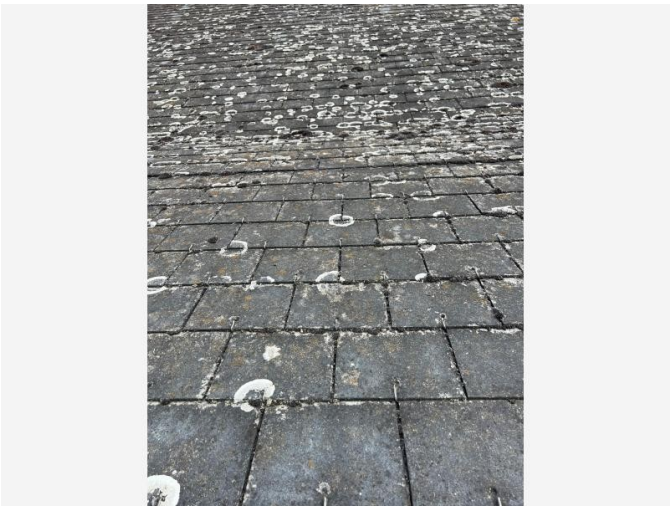
Fiche 2: Dakbedekking

Eindbeoordeling materiaalrisico	Verhoogd materiaalrisico en/of verhoogde kans op vezelvrijgave

Gebondenheid	Categorie 1: hechtgebonden in oorsprong
Asbestsoort (vezeltype)	Crocidoliet aanwezig
Asbestconcentratie	Laag (< 50%)
Afschermingsgraad van het gehele materiaal	Geheel of deels vrij aan binnenluchtstromen
Toestand van het materiaal	Licht beschadigd, licht verweerd. Intacte calciumsilicaatplaat of materiaal met categorie 3-gebondenheid

#	Type	Referentie	Resultaat
2.1	Puntmonster	St. 2	Chrysotiel, Crocidoliet

- Zorg voor een veilig beheer. Vermijd het beschadigen van het asbestmateriaal. Controleer de toestand jaarlijks op wijzigingen.
- Hemelwater dat afspoelt van asbestcement daken of gevels kan asbestdeeltjes bevatten. Gebruik het enkel voor gesloten circuits (bv. spoelen toiletten). Reinig na het vervangen van het dak of de gevel de dakgoten en regenwaterput of -ton om asbesthoudend sediment of slib te verwijderen

- Eenvoudige handelingen: enkel door erkend asbestverwijderaar
  Het dakoppervlak en de stevige verankering mag enkel door een erkend asbestverwijderaar worden verwijderd en afgevoerd. Verwijderen kan met handgereedschap (geen sneldraaiende machines). Vermijd het beschadigen van deze leien. Cfr. VLAREM wetgeving en CODEX Welzijn op het Werk. De voorschriften van de regelgeving dienen strikt opgevolgd te worden bij het verwijderen van asbesttoepassing, niet breken noch stukgooien.
