Asbestinventarisattest

Rodenemweg 162, 1500 Halle

Attestnummer : **20261022-000015.000**
Uitgegeven op : **22.10.2026**
Geldig tot : **22.10.2031**

Niet-asbestveilig

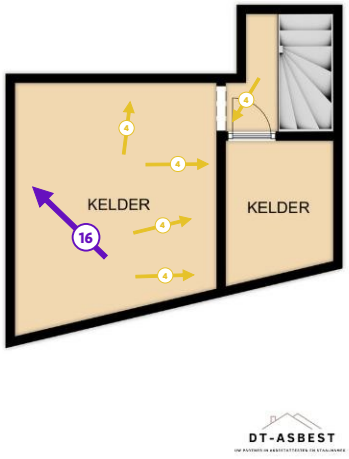
Plan 1.1: Plan kelder

Beschrijving	Type	Actie
4. Bakeliet schakelmateriaal	Asbestmateriaal	Zorgvuldig beheren
16. Stook installatie	Overige ruimte of materiaal	-

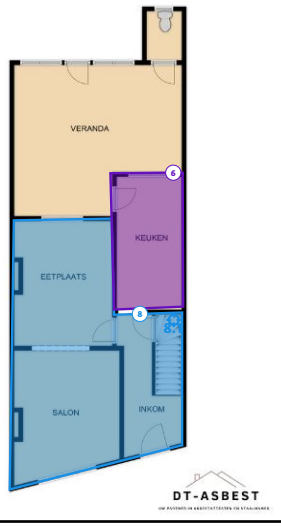
Plan 1.4: Plan glv

Beschrijving	Type	Actie
6. Zwevende plafonds	Advies	-
8. Pleisterwerk plafonds	Geen asbest	-
8.1 Code: MM02	Mengmonster	-

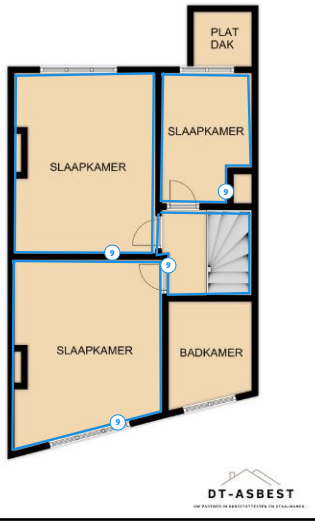
Plan 1.5: Plan v1

Beschrijving	Type	Actie
9. Pleisterwerk muren	Geen asbest	-

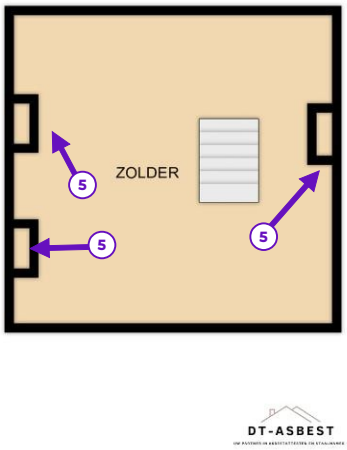
Plan 1.8: Plan zolder

Beschrijving	Type	Actie
5. Schouw	Beperking	-

Reden: Het te onderzoeken materiaal situeert zich hoger dan 3,50 m te rekenen vanaf een veilige ondergrond

Uitleg van de asbestdeskundige: Gezien de schouw hoger is dan 3,5m van de begane grond, is een volledige risicobeoordeling niet mogelijk voor zowel de bovenkant als de binnenkant.

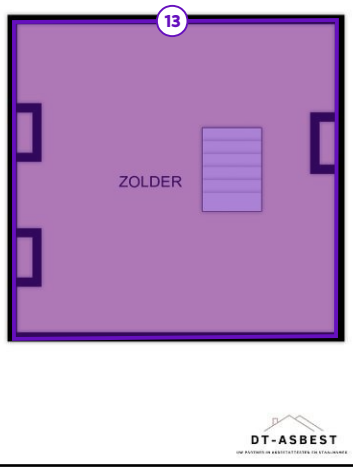
Plan 1.9: Plan zolder

Beschrijving	Type	Actie
13. Onderdak	Overige ruimte of materiaal	-

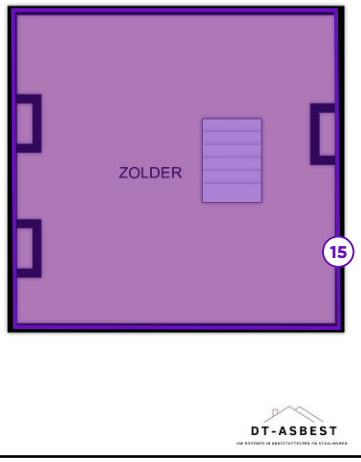
Plan 1.10: Plan zolder

Beschrijving	Type	Actie
15. Dakbedekking woning	Overige ruimte of materiaal	-

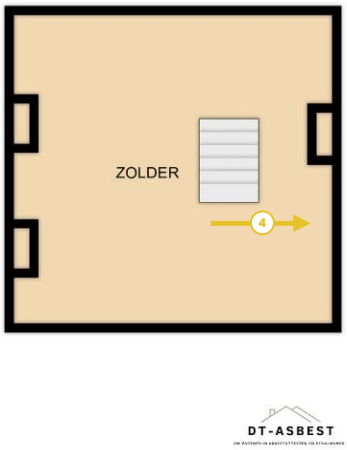
Plan 1.11: Plan zolder

Beschrijving	Type	Actie
4. Bakeliet schakelmateriaal	Asbestmateriaal	Zorgvuldig beheren

Eindbeoordeling materiaalrisico	Laag materiaalrisico en/of verlaagde kans op vezelvrijgave

- Zorg voor een veilig beheer. Vermijd het beschadigen van het asbestmateriaal. Controleer de toestand jaarlijks op wijzigingen.

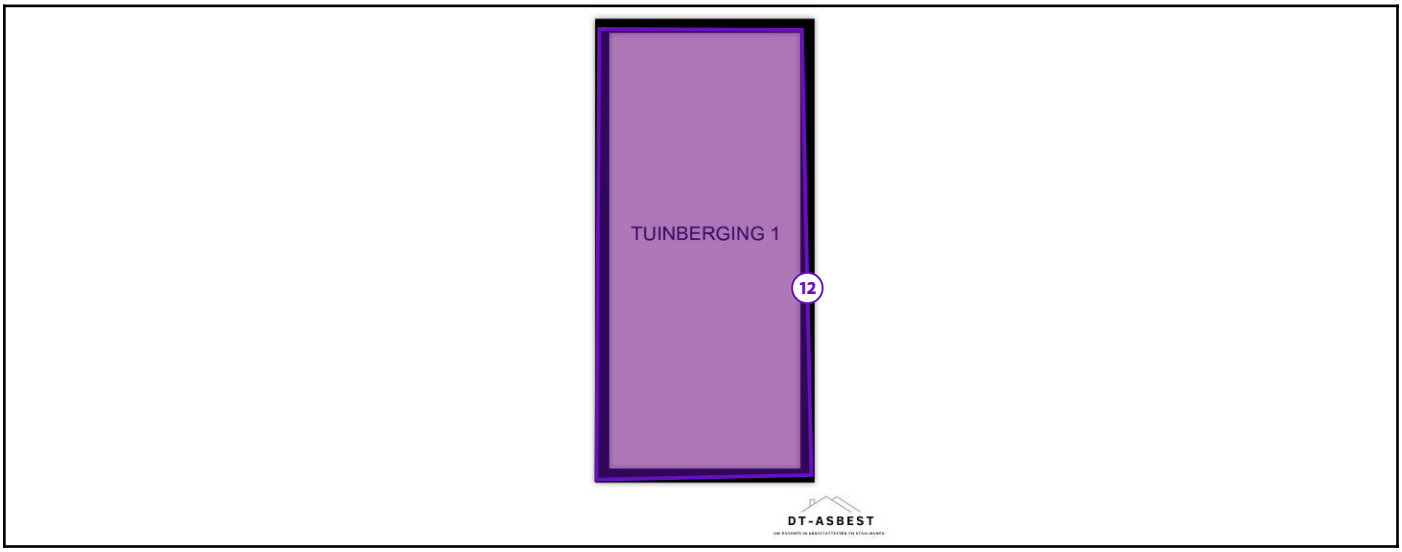
Plan 2.1: Plan tuinberging 1

Beschrijving	Type	Actie
12. Polyester golfplaten	Overige ruimte of materiaal	-

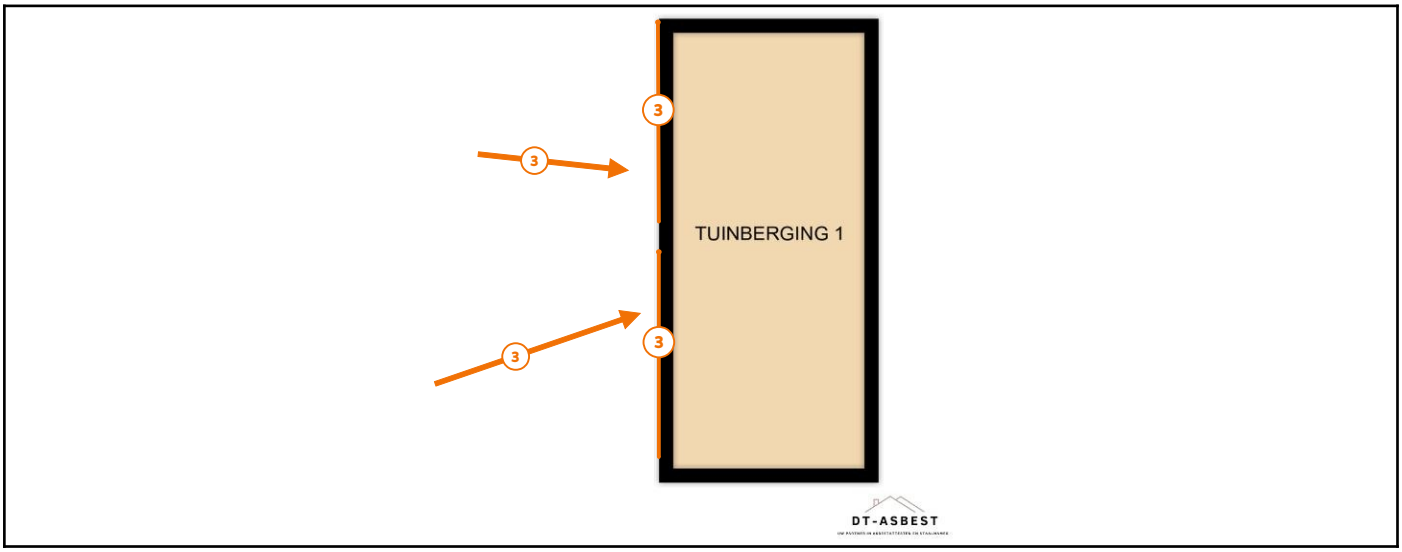
Plan 2.2: Plan tuinberging 1

Beschrijving	Type	Actie
3. Golfplaten tuinberging	Asbestmateriaal	Verwijderen

Eindbeoordeling materiaalrisico	Verhoogd materiaalrisico en/of verhoogde kans op vezelvrijgave

Gebondenheid	Categorie 1: hechtgebonden in oorsprong
Asbestsoort (vezeltype)	Crocidoliet aanwezig
Asbestconcentratie	Laag (< 50%)
Afschermingsgraad van het gehele materiaal	Geheel of deels vrij aan de buitenlucht, maar geen contact met binnenlucht
Toestand van het materiaal	Matig beschadigd, matig verweerd

- Verwijder dit asbestmateriaal zo snel mogelijk. Volg de toestand goed op.
- Hemelwater dat afspoelt van asbestcement daken of gevels kan asbestdeeltjes bevatten. Gebruik het enkel voor gesloten circuits (bv. spoelen toiletten). Reinig na het vervangen van het dak of de gevel de dakgoten en regenwaterput of -ton om asbesthoudend sediment of slib te verwijderen

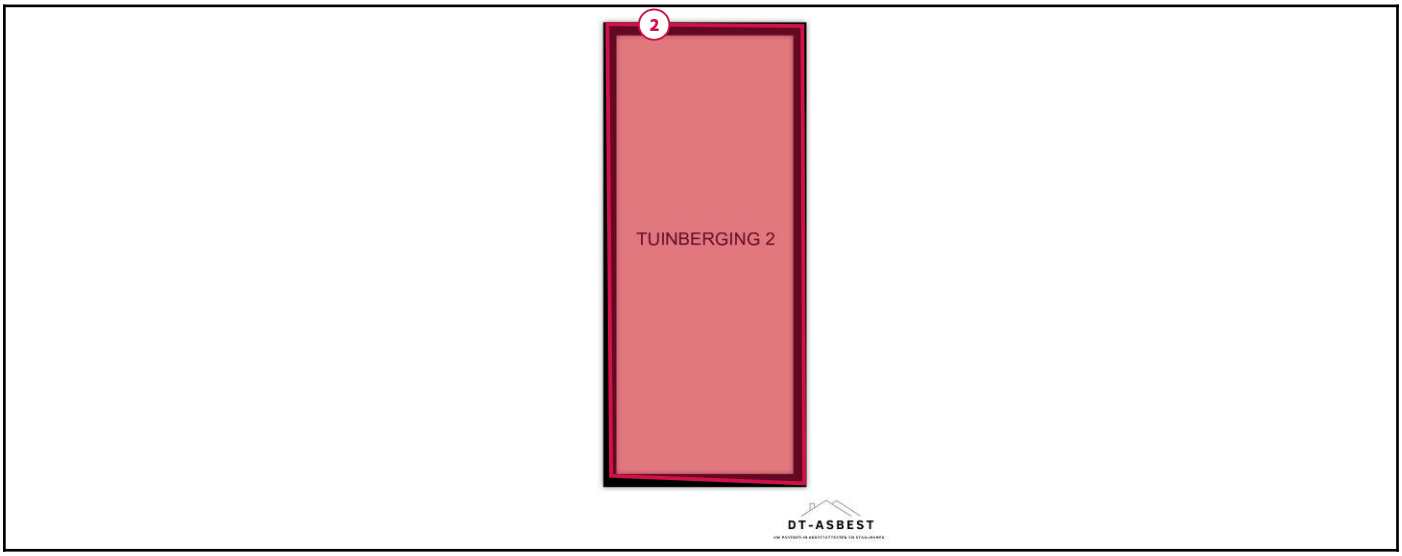
Plan 3.1: Plan tuinberging 2

Beschrijving	Type	Actie
2. Dakbedekking in golfplaten	Asbestmateriaal	Dringend verwijderen

Eindbeoordeling materiaalrisico	Hoog materiaalrisico en/of hoge kans op vezelvrijgave

Gebondenheid	Categorie 1: hechtgebonden in oorsprong
Asbestsoort (vezeltype)	Crocidoliet aanwezig
Asbestconcentratie	Laag (< 50%)
Afschermingsgraad van het gehele materiaal	Geheel of deels vrij aan de binnenlucht, maar geen contact met binnenluchtstromen
Toestand van het materiaal	Matig beschadigd, matig verweerd

- Verwijder dit asbestmateriaal zo snel mogelijk. Volg de toestand goed op.
- Hemelwater dat afspoelt van asbestcement daken of gevels kan asbestdeeltjes bevatten. Gebruik het enkel voor gesloten circuits (bv. spoelen toiletten). Reinig na het vervangen van het dak of de gevel de dakgoten en regenwaterput of -ton om asbesthoudend sediment of slib te verwijderen

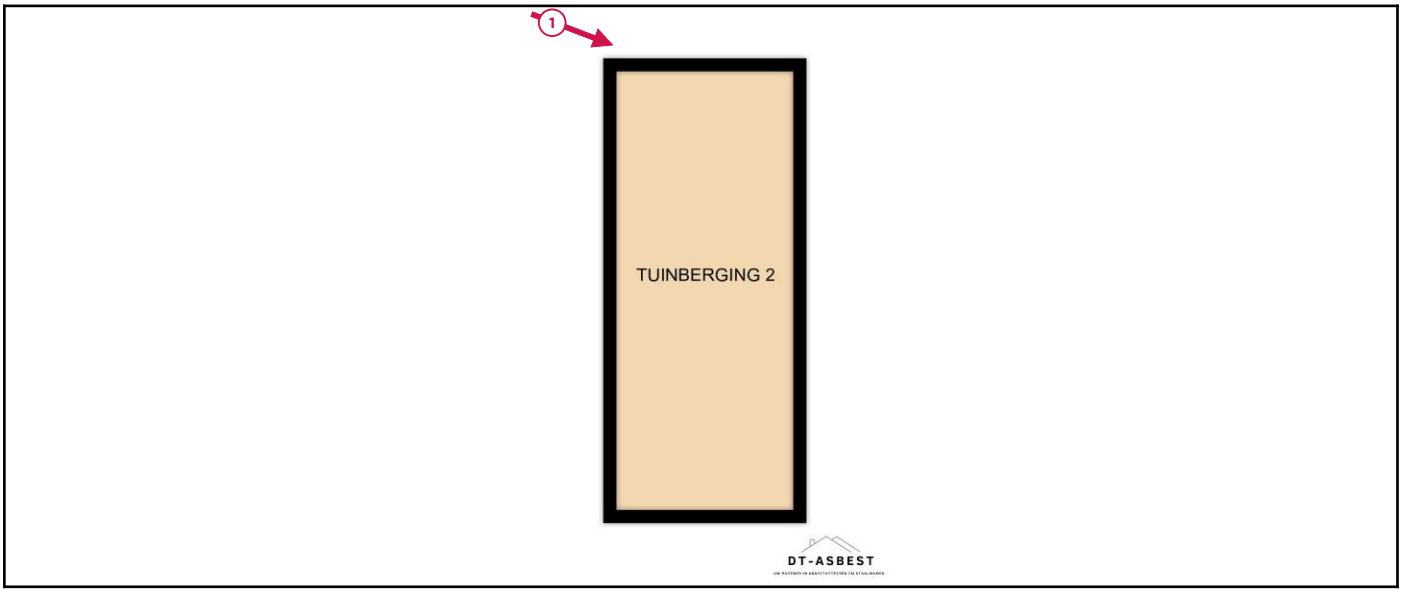
Plan 3.2: Plan tuinberging 2

Beschrijving	Type	Actie
1. Leien	Asbestmateriaal	Dringend verwijderen

Beschrijving	Leien
Type afvalstof	Betreft stock-voorraad of gedemonteerde asbestmaterialen
Aanwezige resten	Dit zijn nog enkele asbesthoudende leien.
Omgeving	Buiten
Primaire drager	Wand buitenschil
Asbestmaterialen	• Dak- en gevelbekleding - Lei, shingle
Bindmiddel van asbestmateriaal	Cement
Gebondenheid op basis van bindmiddel	Hecht
Hoeveelheid (gewicht - aantal)	• 0,25 kg - 4 stuks
Totaal gewicht	1,00 kg
Eenvoudig bereikbaar	Ja
Identificatiemethode	De asbestdeskundige beoordeelt het materiaal als asbesthoudend, en dit zonder monstername.
Opmerking	De opgegeven hoeveelheid is bij benadering.

- Verwijder het asbestafval.

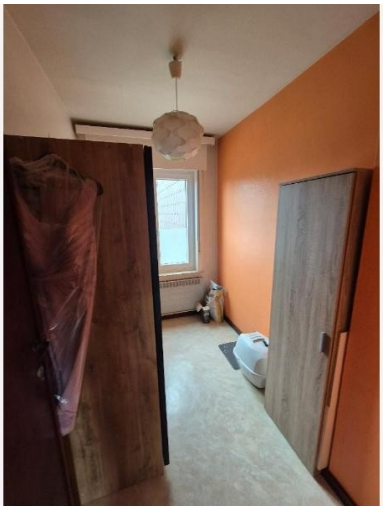
Fiche 7: Vloerzeil

Het vloerzeil is gezien de samenstelling niet asbestverdacht.

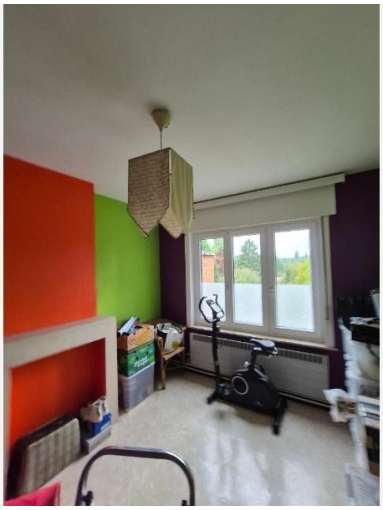
Fiche 8: Pleisterwerk plafonds

Geen asbest

#	Type	Referentie	Resultaat
8.1	Mengmonster	MM02	Geen asbest

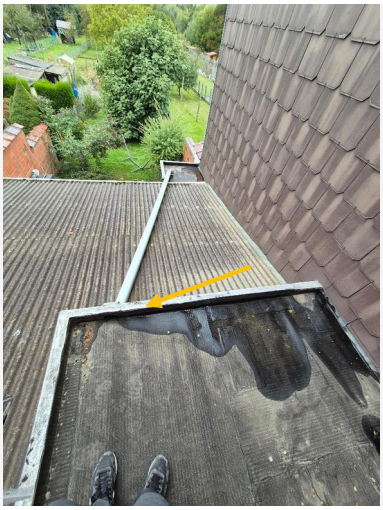
Fiche 10: Plat dak

Geen asbest

#	Type	Referentie	Resultaat
10.1	Puntmonster	PM01	Geen asbest

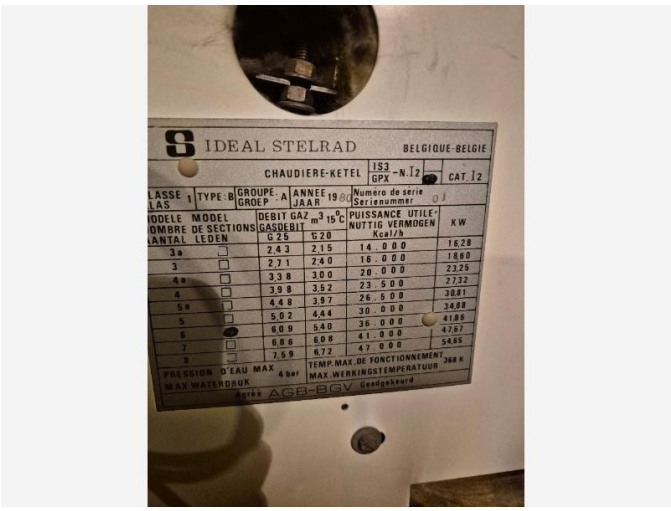
Beschrijving	Notitie	Terug te vinden op plannen
Fiche 16: Stook installatie	In verwarmingsinstallaties van voor 2001 is de kans bestaande dat er asbesthoudende onderdelen/ pakkingen gebruikt werden. Deze waren niet zichtbaar tijdens het onderzoek maar kunnen intern wel aanwezig zijn.	Plan 1.1: Plan kelder
