Verslag huishoudelijke elektrische installatie op laagspanning en zeer lage spanning

Referentie: **004-20261013-03**	Datum controle: **13/10/2026**
Keurder: **004**

Eigenaar:	**Mechiels**	EAN-code:	**Onbekend**
Adres installatie:	**Keizerstraat 8, 1560 - Hoeilaart**	Nummer teller(s):	**1sag3105065864**
		Distributienetbeheerder installatie:	**Fluvius**

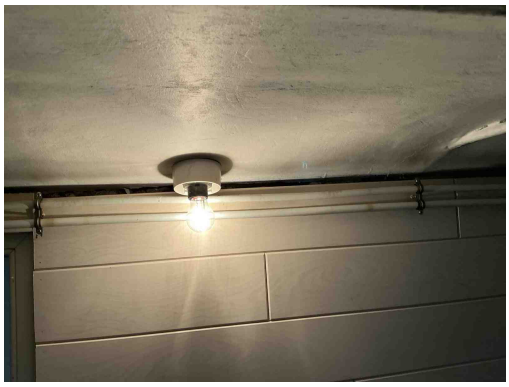
T23 - Het elektrisch materiaal is beschadigd. (Boek 1: 1.4.1.3).
Opmerking: Oa kelder, badkamer

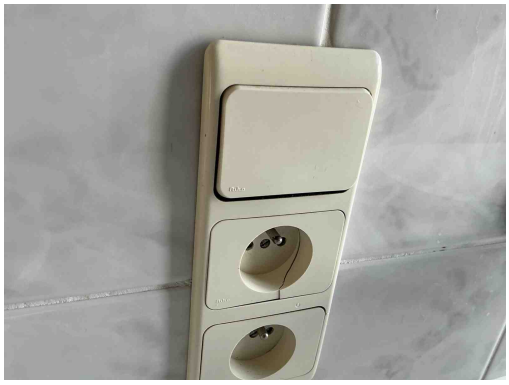
T23 - Het elektrisch materiaal is beschadigd. (Boek 1: 1.4.1.3).
Opmerking: Oa kelder, badkamer

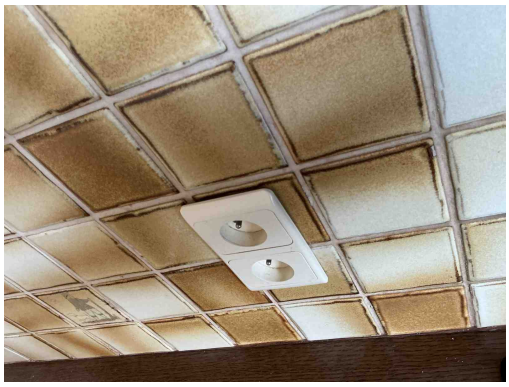
T23 - Het elektrisch materiaal is beschadigd. (Boek 1: 1.4.1.3).
Opmerking: Oa kelder, badkamer

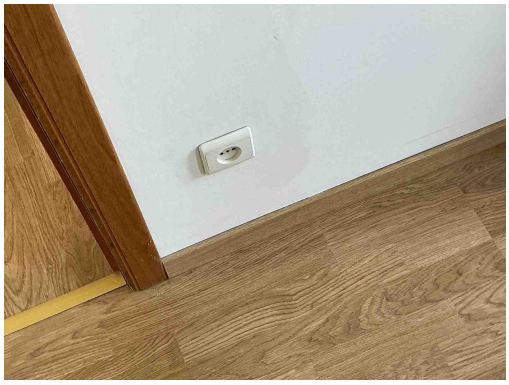
T10 - Bepaalde contactdozen en/of schakelaars zijn niet degelijk bevestigd (Boek 1: 1.4.1.3).
Opmerking: Oa keuken

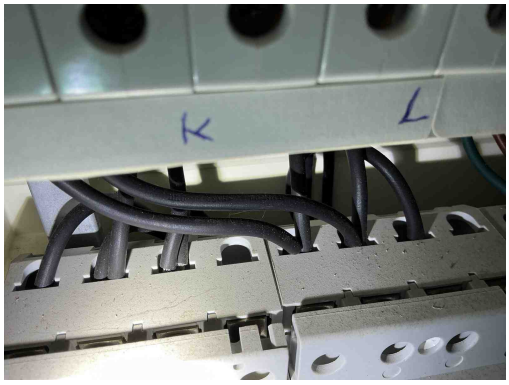
D04 - De hoofddifferentieelstroominrichting is niet verzegelbaar (Boek 1: 4.2.4.3).
Opmerking: Oa bord 1

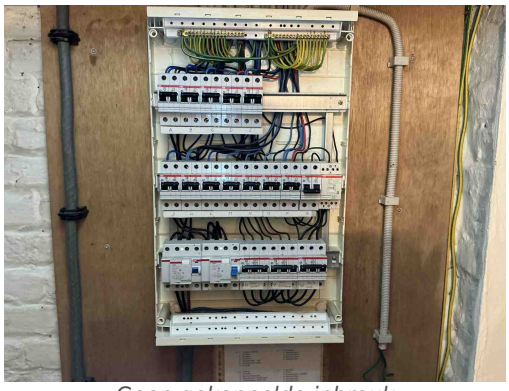
Spreidingsweerstand van de aardverbinding:	**1999 Ω**	Meetmethode:	**ZE**
Algemene isolatieweerstand:	**1,83 MΩ**	Meetspanning:	**500V**
Test differentieelstroominrichting(en):	☑ OK ☐ NOK ☐ Niet uitgevoerd	Foutlus:	☑ OK ☐ NOK ☐ Niet uitgevoerd
Continuïteit van de beschermingsgeleiders:	☑ OK ☐ NOK	Continuïteit van de equipotentiale verbindingen:	☑ OK ☐ NOK
Bescherming tegen onrechtstreekse aanraking:	☐ OK ☑ NOK	Bescherming tegen rechtstreekse aanraking:	☑ OK ☐ NOK
Staat van het vast materiaal:	☐ OK ☑ NOK	Staat van het verplaatsbare materiaal:	☑ OK ☐ NOK

A05 - De waarde van de spreidingsweerstand van de aardverbinding is te hoog (Boek 1: 5.4.2).
