Asbestinventarisattest

Anjelierstraat 23, 2600 Antwerpen

Attestnummer : **20261019-000619.000**
Uitgegeven op : **19.10.2026**
Geldig tot : **Onbeperkt** (tenzij de toestand wijzigt)

Asbestveilig (maar mogelijk niet asbestvrij)

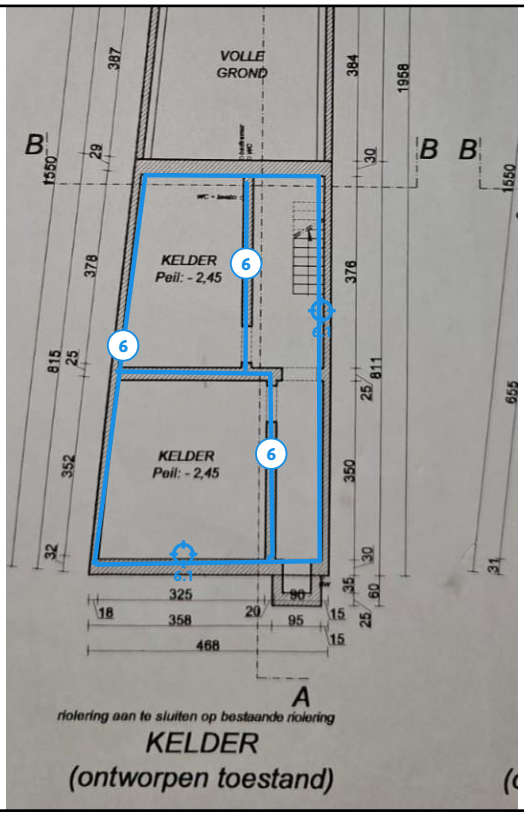
Plan 1.1: Kelder

Beschrijving	Type	Actie
6. Cementering kelder	Geen asbest	-
6.1 Code: MM05	Mengmonster	-

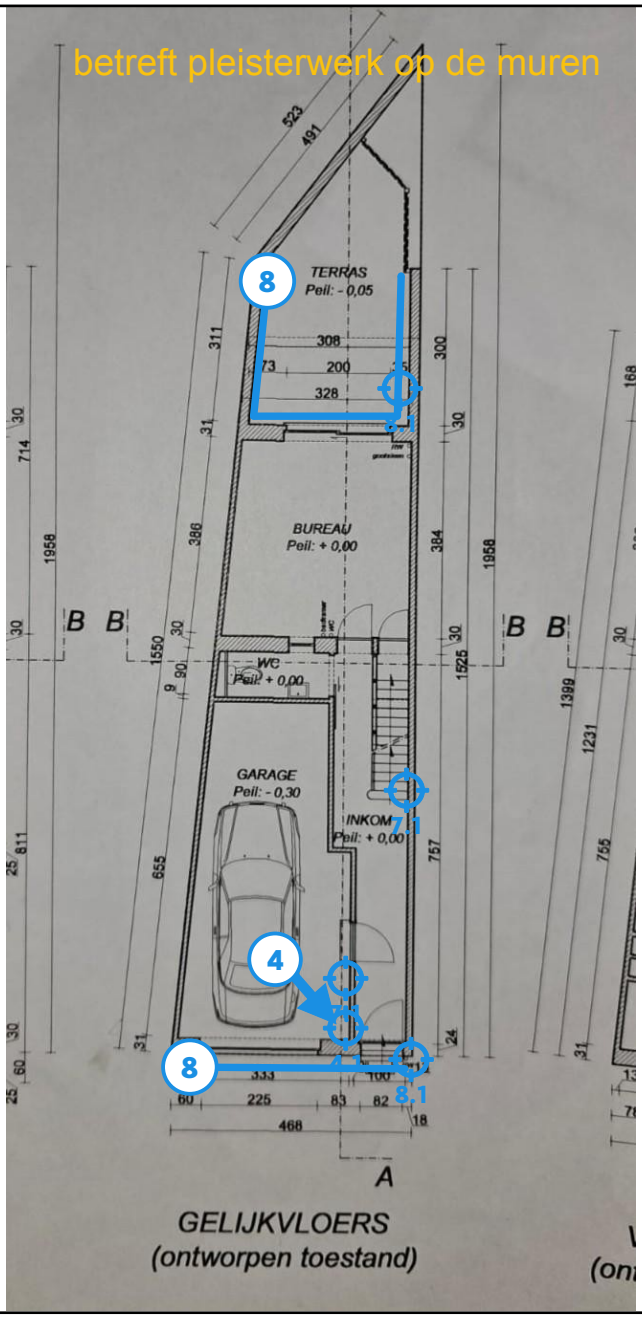
Plan 1.2: Gelijkvloers

Beschrijving	Type	Actie
4. Bakeliet en electronica toepassingen	Geen asbest	-
4.1 Code: MM04	Puntmonster	-
7. Pleisterwerk muren	Geen asbest	-
7.1 Code: MM01	Mengmonster	-

8. Crepi gevel en tuinmuur	Geen asbest	-
8.1 Code: MM02	Mengmonster	-

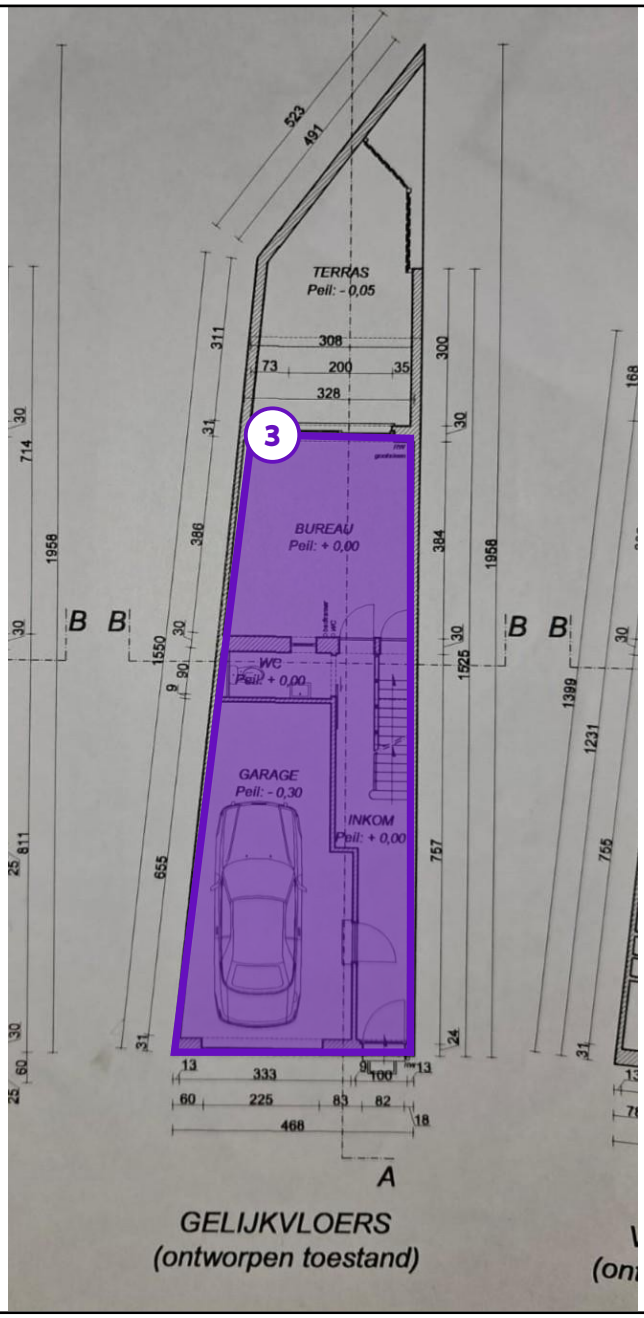
Plan 1.3: Gelijkvloers - Plafonds

Beschrijving	Type	Actie
3. Verlaagde plafonds: gipskarton	Advies	-

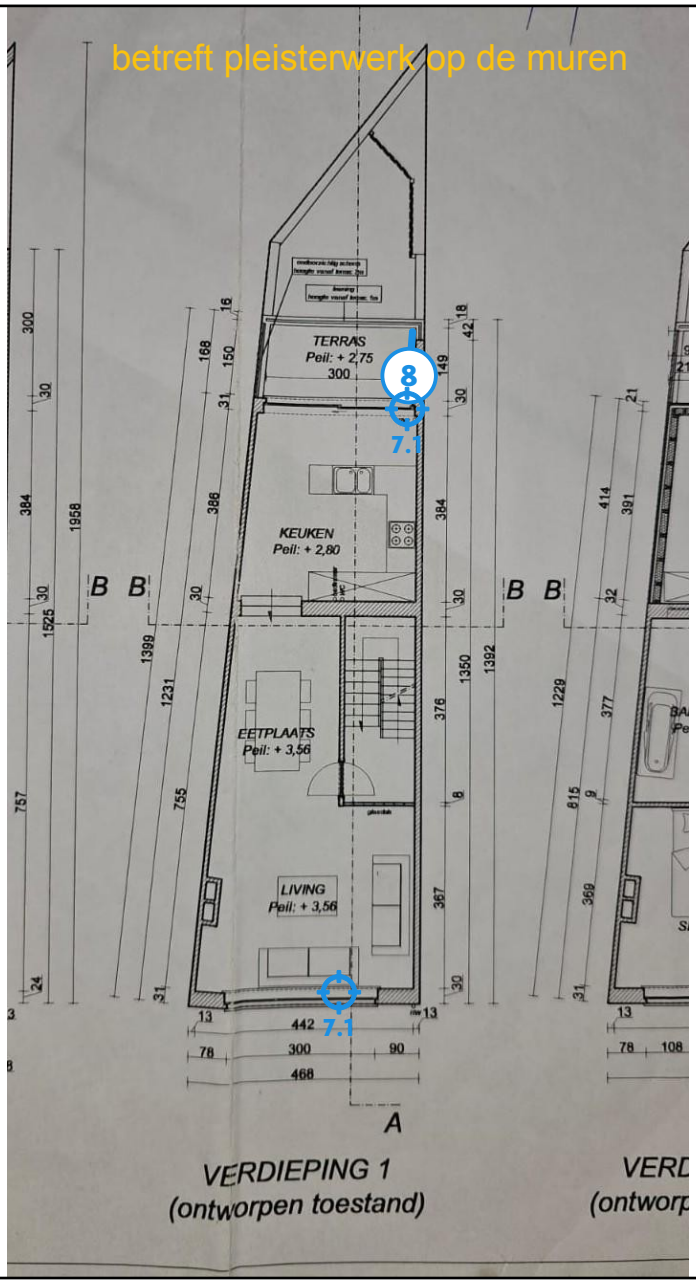
Plan 1.4: Eerste verdieping

Beschrijving	Type	Actie
7. Pleisterwerk muren	Geen asbest	-
7.1 Code: MM01	Mengmonster	-
8. Crepi gevel en tuinmuur	Geen asbest	-

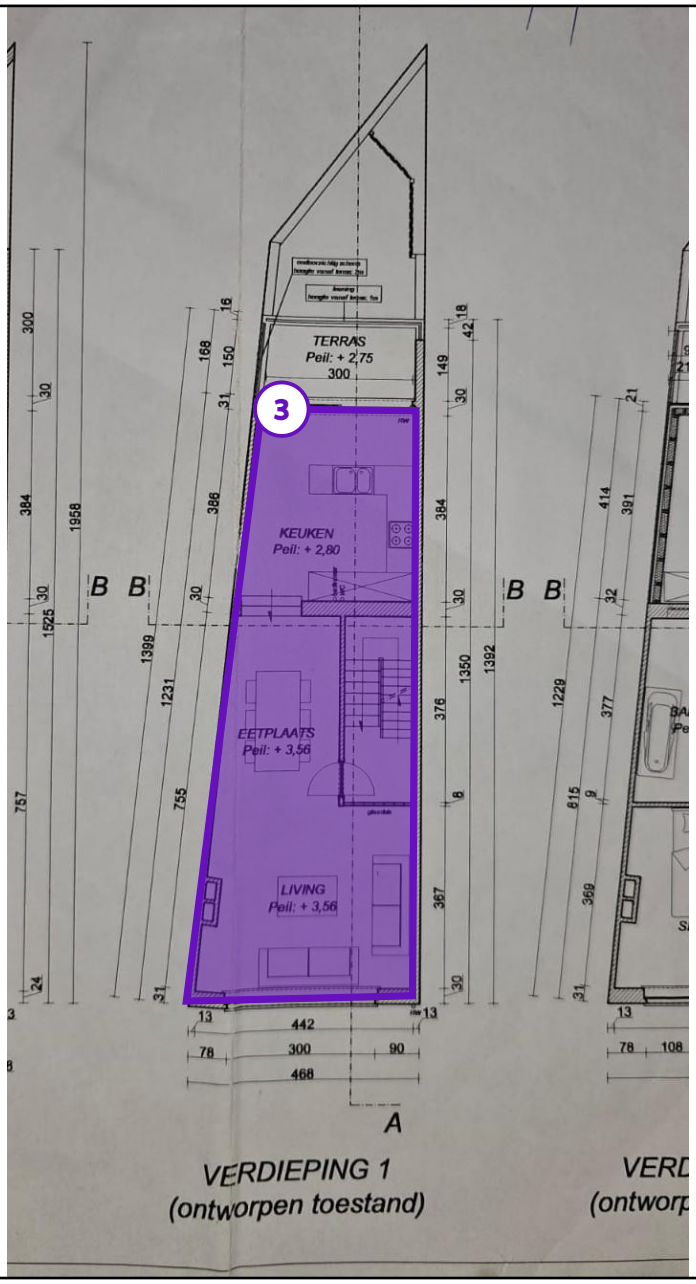
Plan 1.5: Eerste verdieping - Plafonds

Beschrijving	Type	Actie
3. Verlaagde plafonds: gipskarton	Advies	-

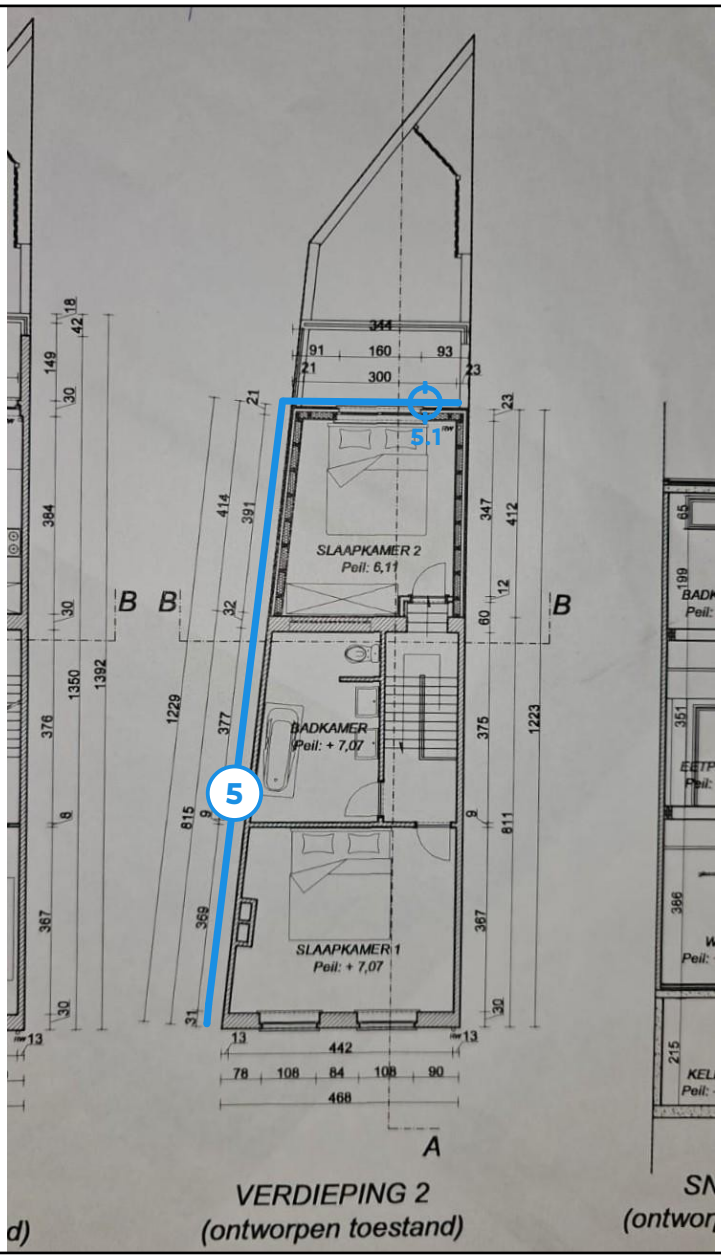
Plan 1.6: Tweede verdieping

Beschrijving	Type	Actie
5. Gevelleien	Geen asbest	-
5.1 Code: MM03	Puntmonster	-

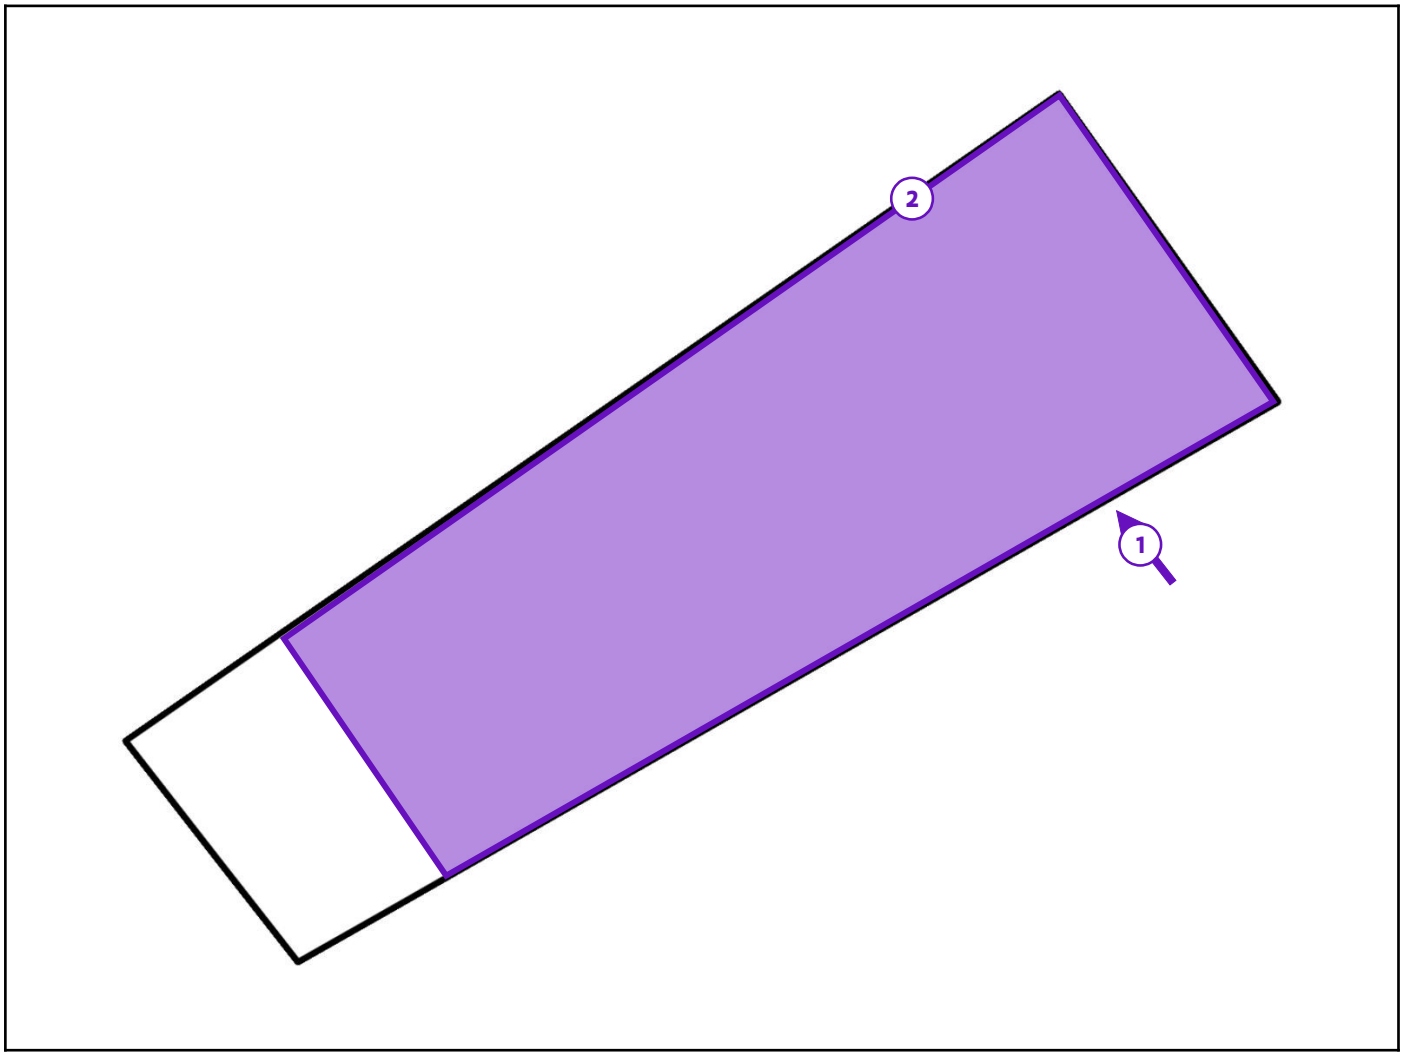
Plan 1.8: Hoofdgebouw plan

Beschrijving	Type	Actie
1. Rookgaskanalen niet bereikbaar voor onderzoek	Beperking	-
2. Plat dak te hoog en niet bereikbaar langs binnen.	Beperking	-

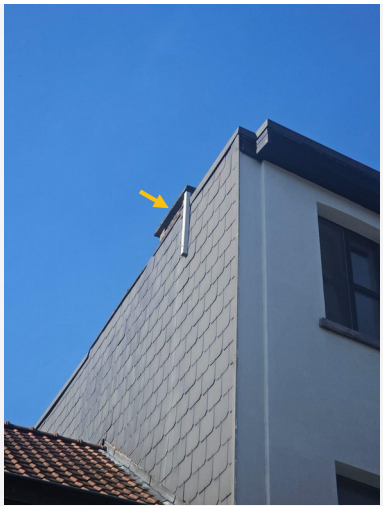
Fiche 1: Rookgaskanalen niet bereikbaar voor onderzoek

Tijdelijke beperking

Reden: Het te onderzoeken materiaal situeert zich hoger dan 3,50 m te rekenen vanaf een veilige ondergrond

Uitleg van de asbestdeskundige: Het te onderzoeken materiaal bevindt zich hoger dan 3.5m

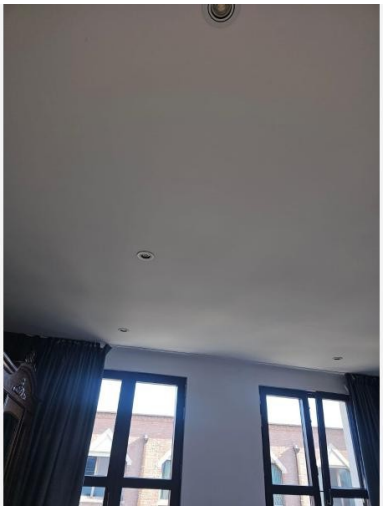
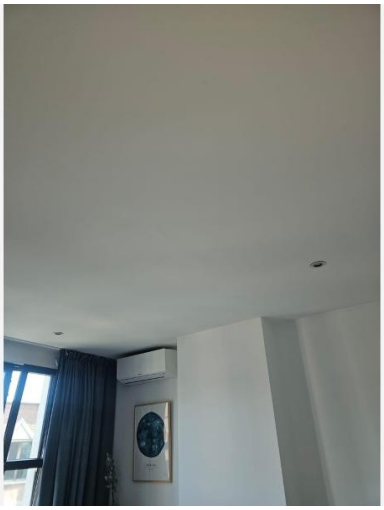
Fiche 3: Verlaagde plafonds: gipskarton

Informatie over een niet-asbestverdacht materiaal

Basis voor advies	De asbestdeskundige beoordeelt het materiaal als niet-asbestverdacht.

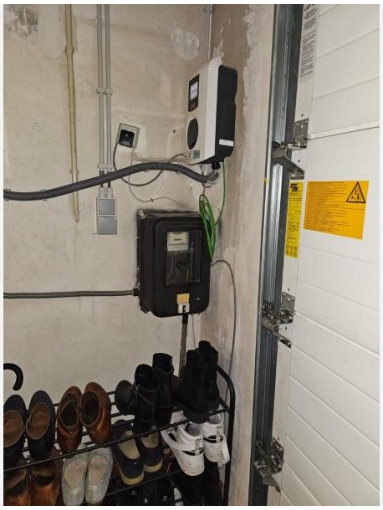
Fiche 4: Bakeliet en electronica toepassingen

Geen asbest

#	Type	Referentie	Resultaat
4.1	Puntmonster	MM04	Geen asbest

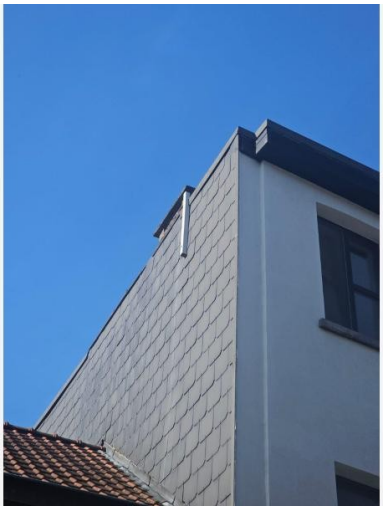
Fiche 5: Gevelleien

Geen asbest

#	Type	Referentie	Resultaat
5.1	Puntmonster	MM03	Geen asbest

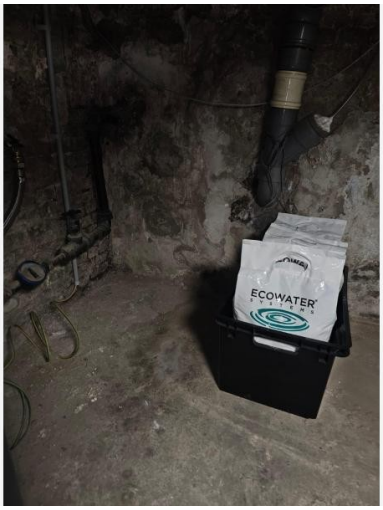
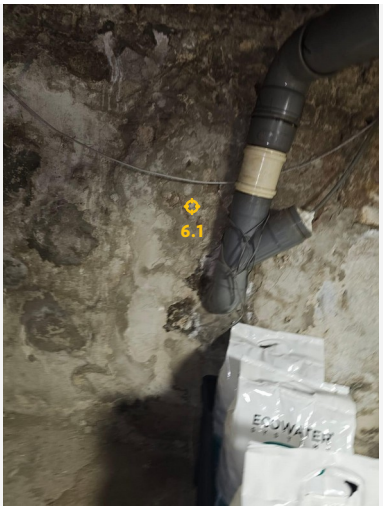
Fiche 6: Cementering kelder

Geen asbest

#	Type	Referentie	Resultaat
6.1	Mengmonster	MM05	Geen asbest

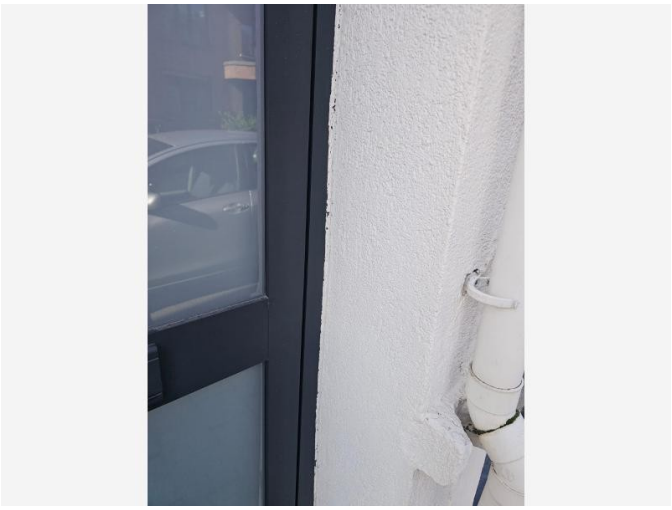
Beschrijving	Notitie	Terug te vinden op plannen
Fiche 9: Afdichtingsmateriaal: Niet asbestverdacht	Betreft afdichtingskitten rondom alle ramen en deuren.	-
