Asbestinventarisattest

Uitspanningstraat 62, 2610 Antwerpen

Attestnummer : **20261008-000421.000**
Uitgegeven op : **08.10.2026**
Geldig tot : **Onbeperkt** (tenzij de toestand wijzigt)

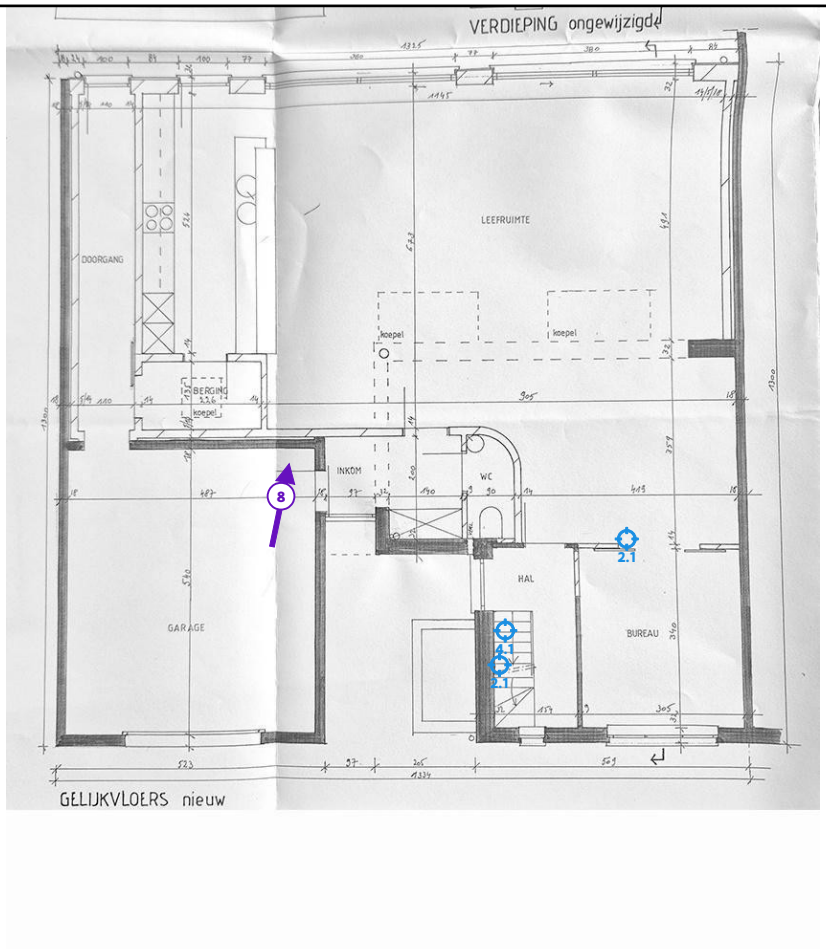
Plan 1.2: Plan GELIJKVLOERS kopie

Beschrijving	Type	Actie
2. Pleisterwerk muren	Geen asbest	-
2.1 Code: M01	Mengmonster	-
4. **Pleisterwerk plafonds	Geen asbest	-
4.1 Code: M02	Mengmonster	-
8. Recente CV ketel	Overige ruimte of materiaal	-

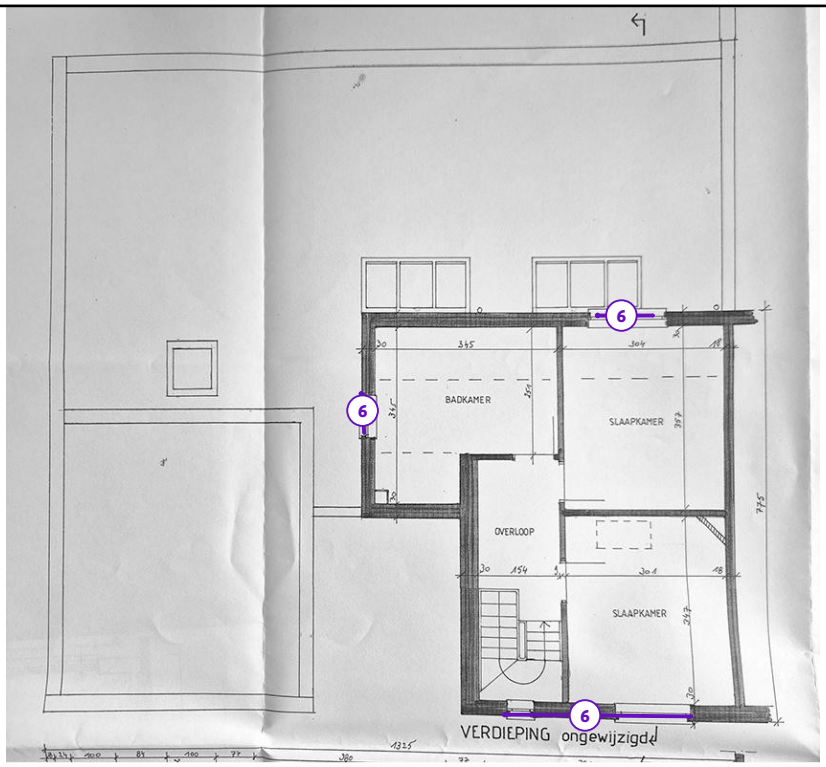
Plan 1.4: Plan VERDIEPING kopie

Beschrijving	Type	Actie
6. Soepele raamkit - geen asbest	Overige ruimte of materiaal	-

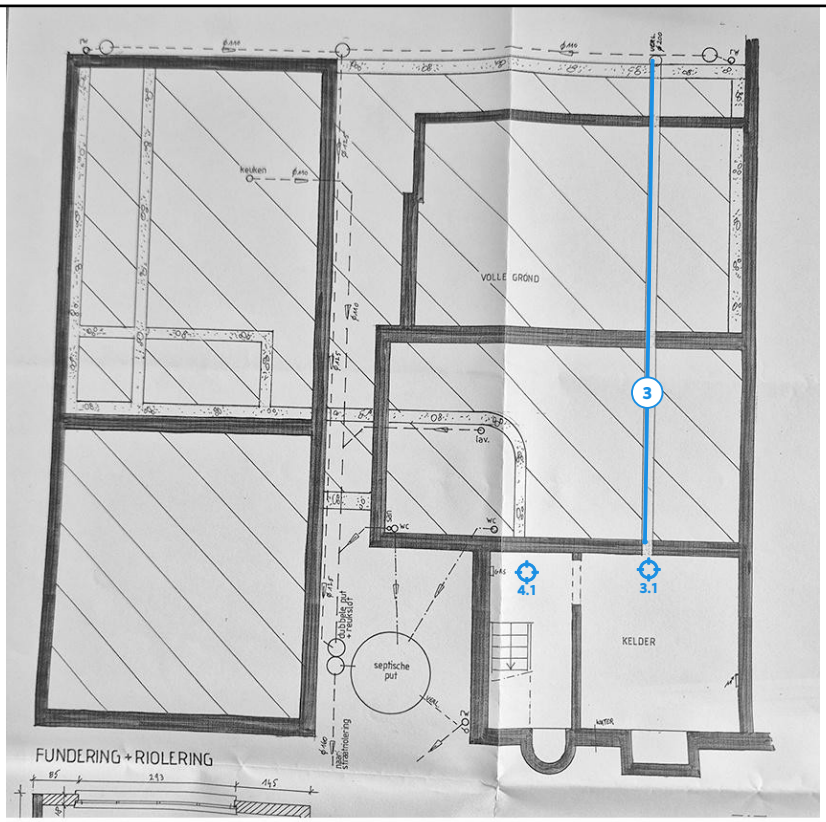
Plan 1.5: Plan KELDER

Beschrijving	Type	Actie
3. Verluchtingsbuis in cement	Geen asbest	-
3.1 Code: P01	Puntmonster	-
4. **Pleisterwerk plafonds	Geen asbest	-
4.1 Code: M02	Mengmonster	-

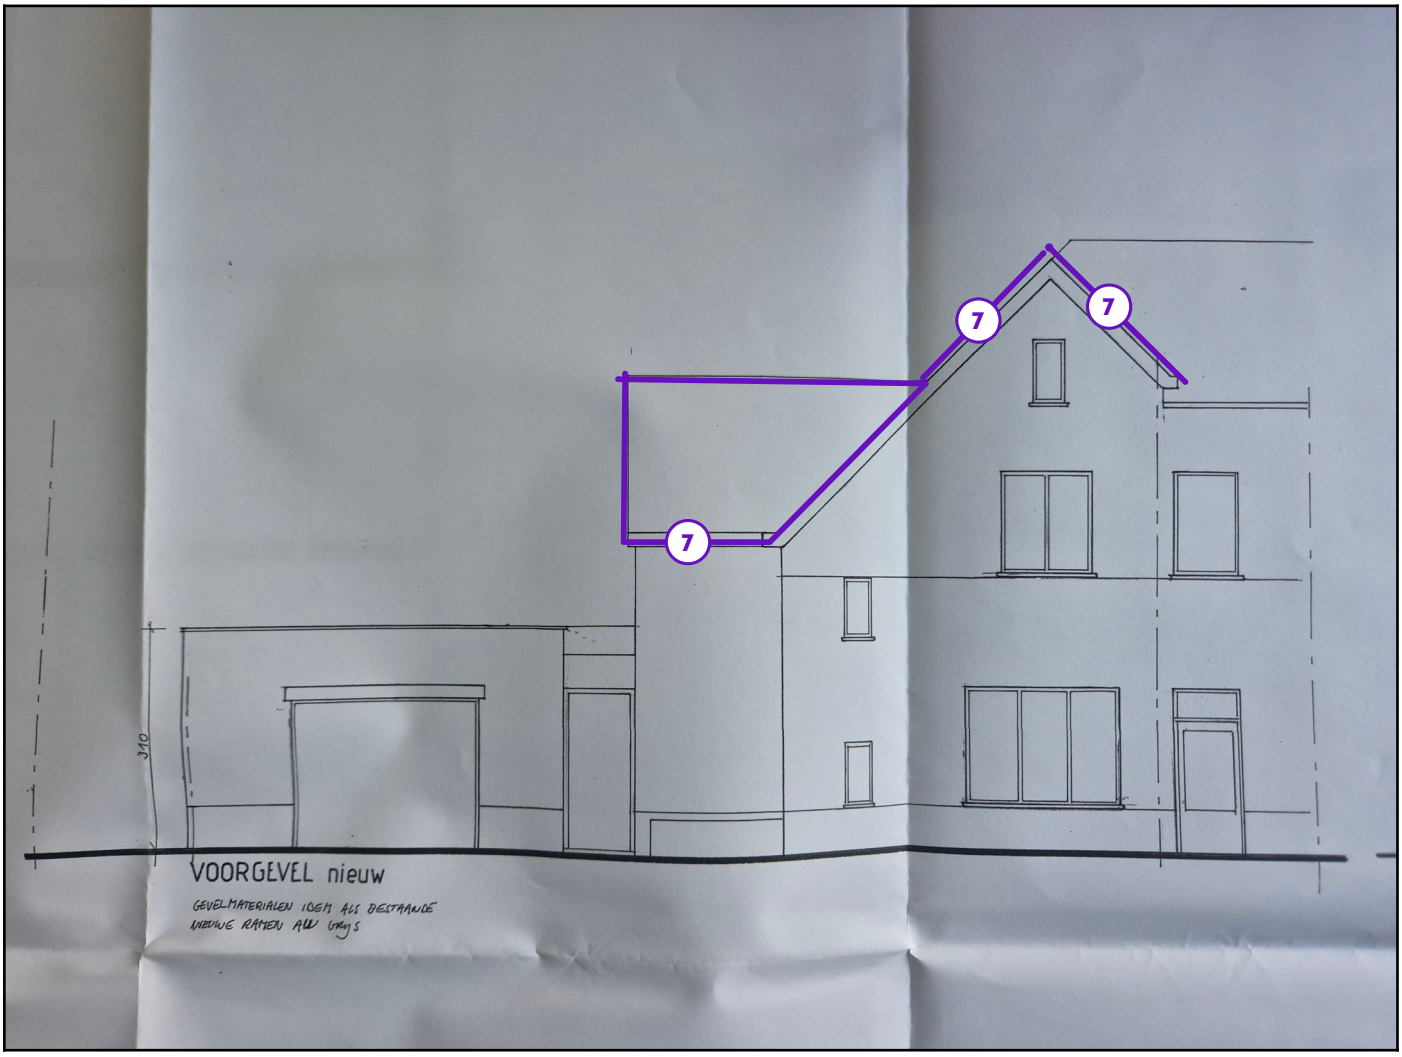
Plan 1.6: 20260929_093851

Beschrijving	Type	Actie
7. Dakbedekking in dakpannen (niet verdacht)	Overige ruimte of materiaal	-

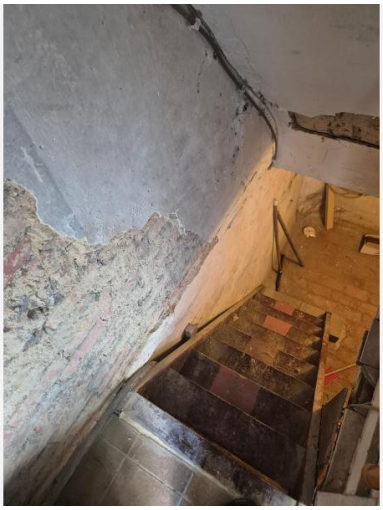
Fiche 2: Pleisterwerk muren

Geen asbest

#	Type	Referentie	Resultaat
2.1	Mengmonster	M01	Geen asbest

Beschrijving	Pleisterwerk muren
Omgeving	Binnen
Primaire drager	Binnenwand
Bindmiddel van materiaal	Gips - kalk
Gebondenheid op basis van bindmiddel	Niet-hechtgebonden
Hoeveelheid (oppervlakte - dikte - aantal)	• 100,00 m^2 - 1,00 cm - 1 stuk
Totaal volume	1,00 m^3
Identificatiemethode	Een monstername door de asbestdeskundige met laboanalyse door een asbestlabo.
Destructieve handeling voor identificatie	Nee
Opmerking	Het pleisterwerk is bemonsterd geweest tot op de drager door alle lagen heen in onderstaande ruimtes: - Natte ruimte: bevindt zich in de uitsluitingszone - Individuele ruimte: glv - Traphal glv - Stookplaats: geen bepleistering Deze oppervlakte, volumes en gewichten zijn niet gemeten, maar geschat op basis van een benadering van het aanwezig pleisterwerk in alle muren (de opgegeven hoeveelheden mogen niet gebruikt worden als maatstaf van heffing). Indien sommige muren of gedeeltes niet bemonsterd konden worden tijdens het plaatsbezoek (tegels, gipskartonplaat, valse muren, zware voorwerpen tijdens het plaatsbezoek voor de muur) en deze worden later (bv bij werkzaamheden) wel bereikbaar, laten bemonsteren. De muren werden op regelmatige afstand en hoogte auditief nagekeken.

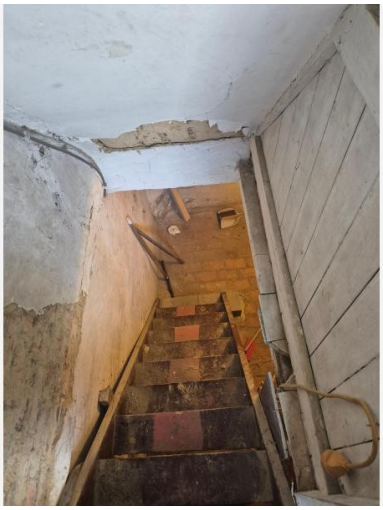
Fiche 4: **Pleisterwerk plafonds

Geen asbest

#	Type	Referentie	Resultaat
4.1	Mengmonster	M02	Geen asbest

Beschrijving	**Pleisterwerk plafonds
Omgeving	Binnen
Primaire drager	Plafond
Bindmiddel van materiaal	Gips - kalk
Gebondenheid op basis van bindmiddel	Niet-hechtgebonden
Hoeveelheid (oppervlakte - dikte - aantal)	• 20,00 m^2 - 1,00 cm - 1 stuk
Totaal volume	0,20 m^3
Identificatiemethode	Een monstername door de asbestdeskundige met laboanalyse door een asbestlabo.
Destructieve handeling voor identificatie	Nee
Opmerking	Het pleisterwerk is bemonsterd geweest tot op de drager door alle lagen heen in onderstaande ruimtes: - Natte ruimte: nvt keuken (uitsluiting) & badkamer gipsplaat - Individuele ruimte: hal + slaapkamer - Traphal - Stookplaats: geen bepleistering Deze oppervlakte, volumes en gewichten zijn niet gemeten, maar geschat op basis van een benadering van het aanwezig pleisterwerk in alle muren (de opgegeven hoeveelheden mogen niet gebruikt worden als maatstaf van heffing). Indien sommige muren of gedeeltes niet bemonsterd konden worden tijdens het plaatsbezoek (tegels, gipskartonplaat, valse muren, zware voorwerpen tijdens het plaatsbezoek voor de muur) en deze worden later (bv bij werkzaamheden) wel bereikbaar, laten bemonsteren.

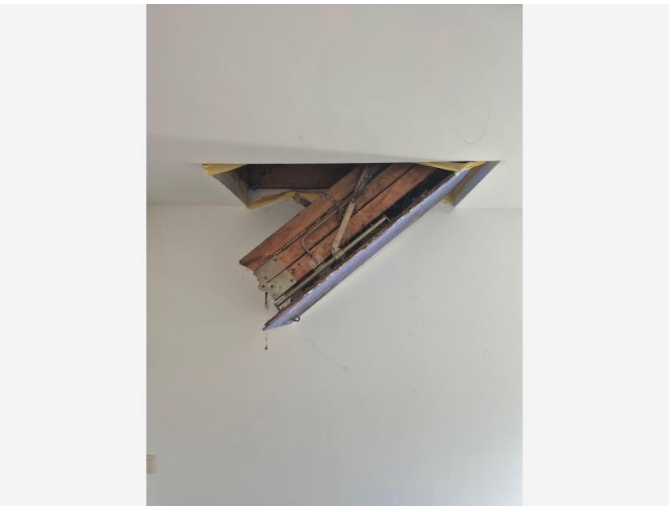
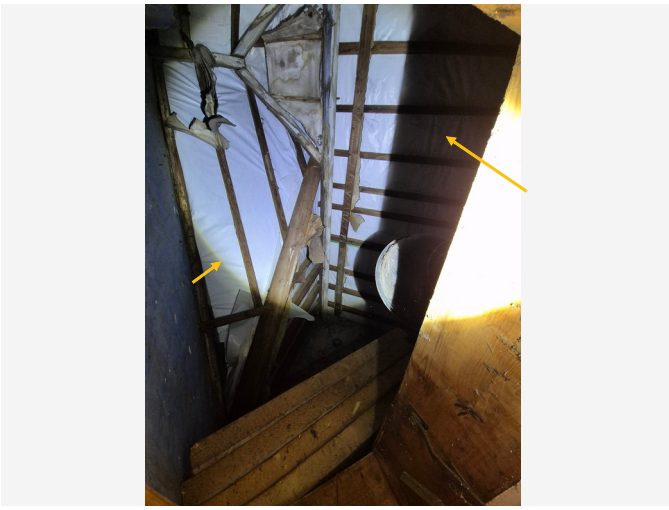
Beschrijving	Notitie	Terug te vinden op plannen
Fiche 5: Onderdak (niet-asbestverdacht)	Het dak werd vernieuwd en geïsoleerd in 2025 waarbij ook een dampscherm (kunststof) geplaats werd. Dit werd vastgesteld via de zoldertrap/zolderruimte.	-
Fiche 6: Soepele raamkit - geen asbest	Soepele, raamkit rond aluminium ramen. . Rubbers en Siliconen- of acrylaatkitten bevatten geen asbest. Ramen in gans de woning werden geplaats in 2008	Plan 1.1: Plan GELIJKVLOERS Plan 1.4: Plan VERDIEPING kopie
Fiche 7: Dakbedekking in dakpannen (niet verdacht)	De dakbedekking met niet asbestverdachte dakpannen.	Plan 1.6: 20260929_093851
Fiche 8: Recente CV ketel	Moderne CV ketel (condensatieketel) zonder asbesthoudenden materialen. Fabricatiejaar 2008	Plan 1.2: Plan GELIJKVLOERS kopie
