Asbestinventarisattest

Ninoofsesteenweg 409, 1500 Halle

Attestnummer : **20261007-000105.000**
Uitgegeven op : **07.10.2026**
Geldig tot : **07.10.2036**

Niet-asbestveilig

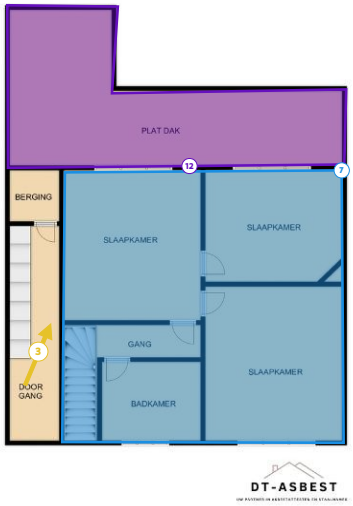
Plan 1.5: Plan v1

Beschrijving	Type	Actie
3. Bakeliet schakelmateriaal	Asbestmateriaal	Zorgvuldig beheren
7. Pleisterwerk plafonds	Geen asbest	-
12. Plat dak	Overige ruimte of materiaal	-

- Zorg voor een veilig beheer. Vermijd het beschadigen van het asbestmateriaal. Controleer de toestand jaarlijks op wijzigingen.

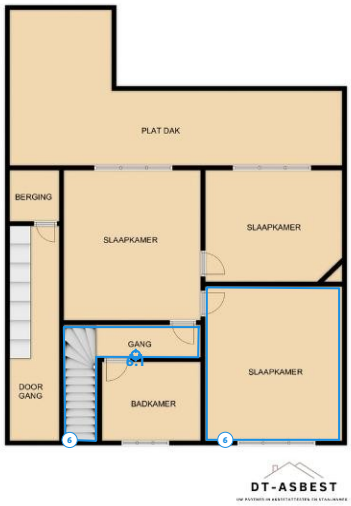
Plan 1.7: Plan v1

Beschrijving	Type	Actie
6. Pleisterwerk muren	Geen asbest	-
6.1 Code: MM01	Mengmonster	-

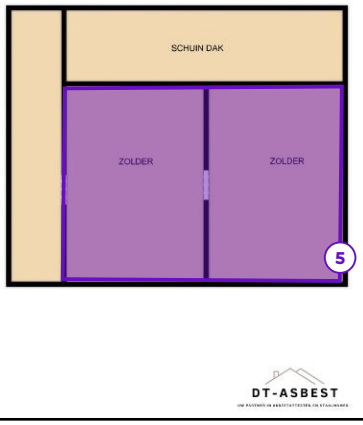
Plan 1.8: Plan zolder

Beschrijving	Type	Actie
5. Vloerzeil zolder	Advies	-

Gezien de opbouw is deze niet asbestverdacht.

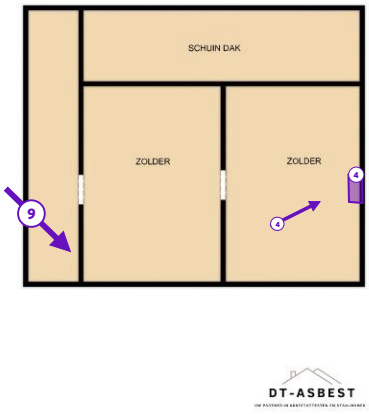
Plan 1.9: Plan zolder

Beschrijving	Type	Actie
4. Rookgaskanaal	Beperking	-
9. Stook installatie	Overige ruimte of materiaal	-

Uitleg van de asbestdeskundige: Gezien de schouw hoger is dan 3,5m van de begane grond, is een volledige risicobeoordeling niet mogelijk voor zowel de bovenkant als de binnenkant.

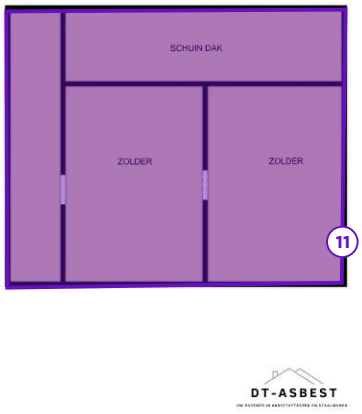
Plan 1.10: Plan zolder

Beschrijving	Type	Actie
11. Dakbedekking woning	Overige ruimte of materiaal	-

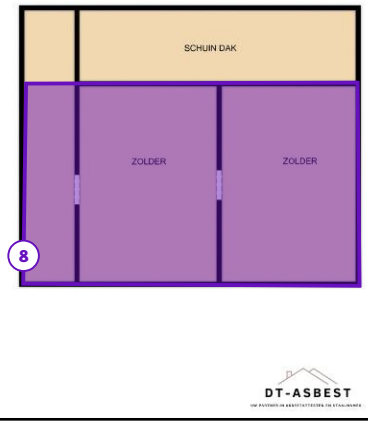
Plan 1.11: Plan zolder

Beschrijving	Type	Actie
8. Onderdak woning	Overige ruimte of materiaal	-

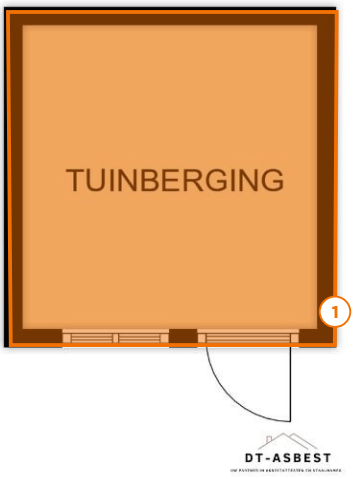
Plan 2.1: Plan tuinberging

Beschrijving	Type	Actie
1. Dakbedekking tuinberging	Asbestmateriaal	Verwijderen

Eindbeoordeling materiaalrisico	Verhoogd materiaalrisico en/of verhoogde kans op vezelvrijgave

Gebondenheid	Categorie 1: hechtgebonden in oorsprong
Asbestsoort (vezeltype)	Crocidoliet aanwezig
Asbestconcentratie	Laag (< 50%)
Afschermingsgraad van het gehele materiaal	Geheel of deels vrij aan de buitenlucht, maar geen contact met binnenlucht
Toestand van het materiaal	Matig beschadigd, matig verweerd

- Verwijder dit asbestmateriaal zo snel mogelijk. Volg de toestand goed op.
- Hemelwater dat afspoelt van asbestcement daken of gevels kan asbestdeeltjes bevatten. Gebruik het enkel voor gesloten circuits (bv. spoelen toiletten). Reinig na het vervangen van het dak of de gevel de dakgoten en regenwaterput of -ton om asbesthoudend sediment of slib te verwijderen

- Eenvoudige handelingen: mag via doe-het-zelf of door werknemer(s) met opleidingsattest eenvoudige handelingen
  Deze toepassing kan een doe-het-zelver verwijderen indien dit op een veilige en correcte metrode en met de juiste PBM's gebeurt. Wees goed op de hoogte betreffende de verpakking, transport en afvalverwerkingsregels van asbest. Gezien de gevaren van asbest, is het aangeraden (indien u niet de juiste kennis en ervaring heeft met de verwijdering van asbesthoudende materialen) om hiervoor een gespecialiseerde firma in te schakelen. Lees zeer aandachtig de toelichting achteraan het asbestattest voor verdere info of bekijk zeker onderstaande link: https://ovam.vlaanderen.be/voorzorgsmaatregelen-bij-asbestverwijdering

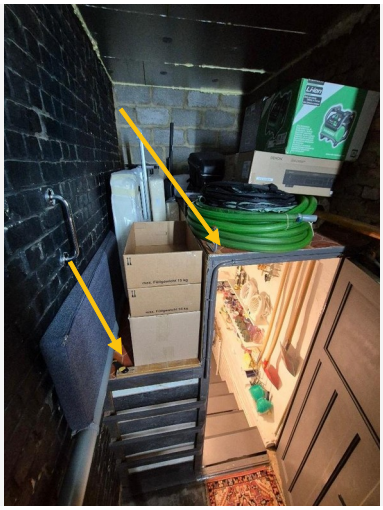
Fiche 2: Vloerzeil berging

Eindbeoordeling materiaalrisico	Laag materiaalrisico en/of verlaagde kans op vezelvrijgave

Gebondenheid	Categorie 2: niet-hechtgebonden met matrix
Asbestsoort (vezeltype)	Alleen chrysotiel aanwezig
Asbestconcentratie	Hoog (>= 50%)
Afschermingsgraad van het gehele materiaal	Geheel of deels vrij aan de binnenlucht, maar geen contact met binnenluchtstromen
Toestand van het materiaal	Onbeschadigd, niet verweerd

#	Type	Referentie	Resultaat
2.1	Puntmonster	PM01	Chrysotiel

- Verwijder dit asbestmateriaal zo snel mogelijk. Volg de toestand goed op.

- Hermetische zone (erkend asbestverwijderaar)
  Deze asbesttoepassing dient verwijderd te worden door een erkende firma welke niet-hechtgebonden asbest mag verwijderen.

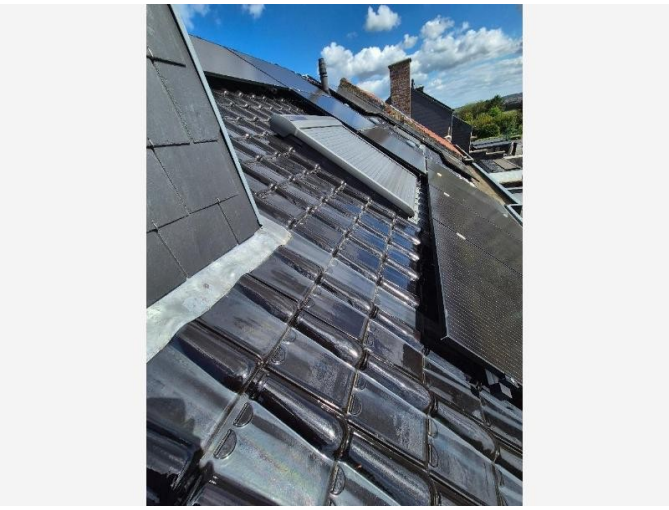
Beschrijving	Notitie	Terug te vinden op plannen
Fiche 8: Onderdak woning	Het onderdak is een folie.	Plan 1.11: Plan zolder
Fiche 9: Stook installatie	-	Plan 1.9: Plan zolder
Fiche 10: Kit rond buitenschrijnwerk	-	-
Fiche 11: Dakbedekking woning	Het zadeldak van de woning is uitgevoerd in dakpannen. Het aflopende dak zijn sandwichpanelen.	Plan 1.10: Plan zolder
Fiche 12: Plat dak	Het plat dak werd in 2025 vernieuwd. De factuur van de werken werd voorgelegd.	Plan 1.5: Plan v1
