Asbestinventarisattest

Platanenlaan 5, 2980 Zoersel

Attestnummer : **20260712-000100.000**
Uitgegeven op : **12.07.2026**
Geldig tot : **12.07.2036**

Niet-asbestveilig

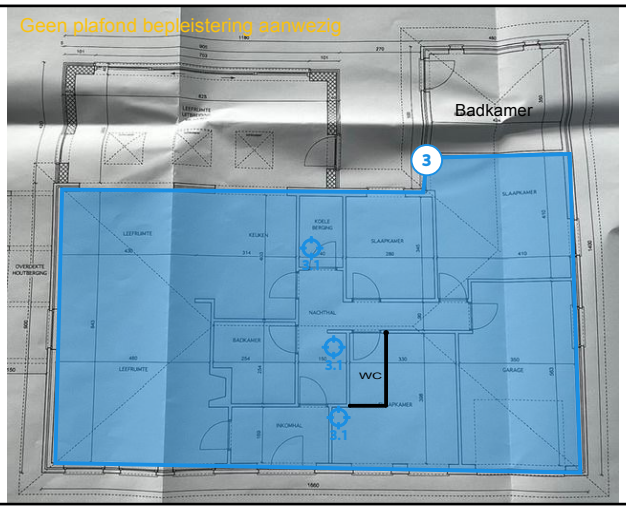
Plan 1.1: Grondplan

Beschrijving	Type	Actie
3. Pleisterwerk muur	Geen asbest	-
3.1 Code: staal 01	Mengmonster	-

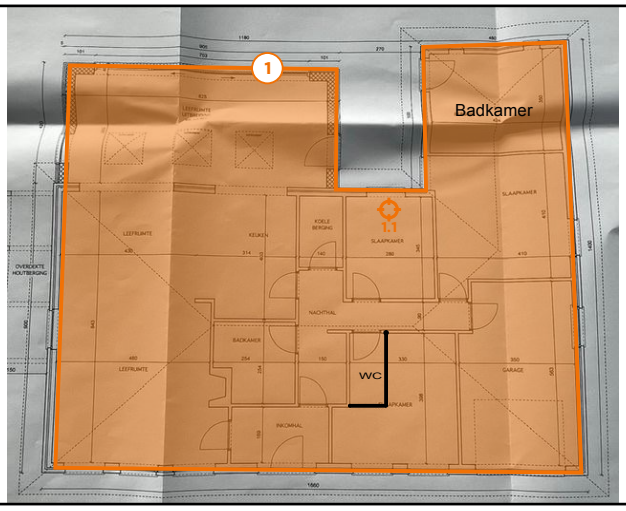
Plan 1.2: Grondplan

Beschrijving	Type	Actie
1. Dak in cementleien	Asbestmateriaal	Verwijderen
1.1 Code: staal 02	Puntmonster	-

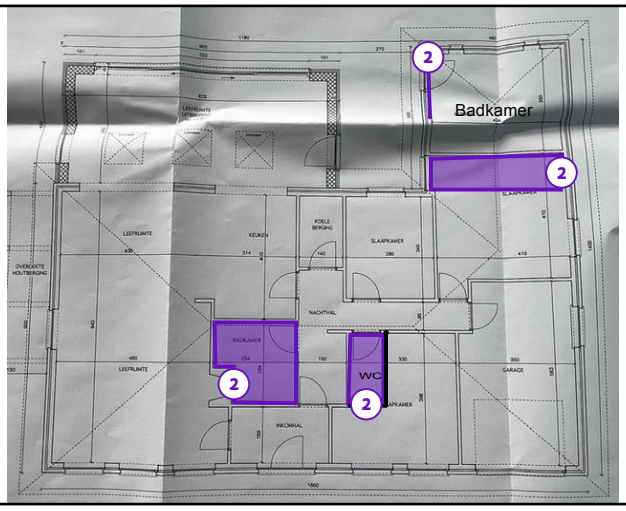
Plan 1.3: Grondplan

Beschrijving	Type	Actie
2. Tegellijm achter faience	Advies	-

Tegellijm achter faience tegels onbekend, samenstelling nagaan bij ontmantelingswerken

In de badkamer, in de keuken en in het toilet zijn wandtegels geplaatst. Deze zijn niet-asbestverdacht. In het kader van het niet destructief onderzoek konden eventuele onderliggende lijmlagen niet geïnspecteerd worden.

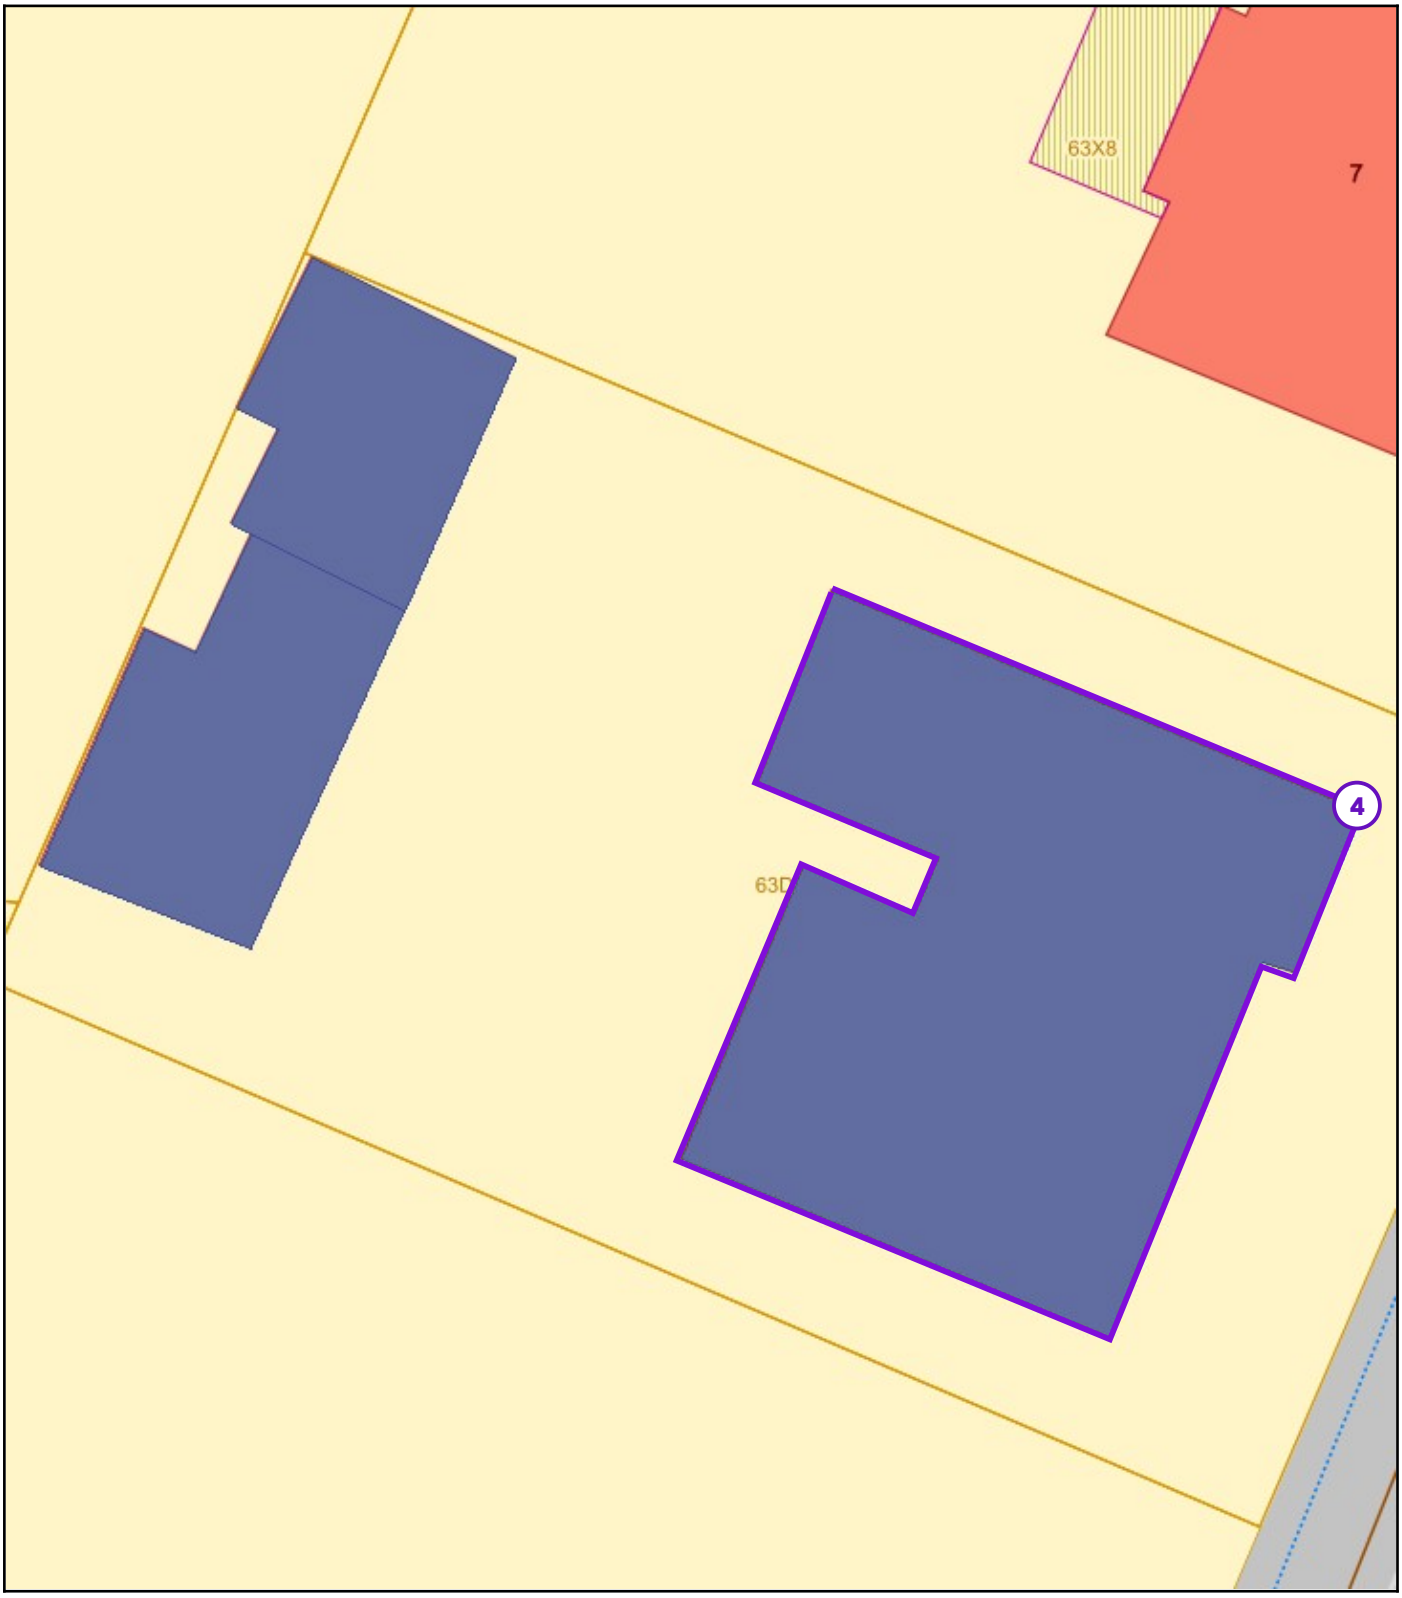
Plan 4.1: Afdruipzones/afvloeizones

4. Dakgoten	Afdruipzone/afvloeizone	-

Afspoelend regenwater kan asbestdeeltjes van verweerde asbestcementen dak- of gevelbekleding meenemen naar de bodem. De asbestdeeltjes in de bodem vormen een laag risico: bodempartikels houden de asbestdeeltjes voldoende vast om gezondheidsrisico's te vermijden. Door deze asbesthoudende bodemzone zorgvuldig te beheren, vermijdt u gezondheidsrisico's.

Beschrijving	Dakgoten
Bron van de asbestdeeltjes	Bron is nog aanwezig
Type	Afvloeizone hemelwaterafvoerkanaal
Afmetingen (lengte - breedte - diepte)	• 60,00 m - 0,30 m - 0,30 m
Geraamd volume	5,40 m^3

- Om het afspoelen van asbestdeeltjes te stoppen, is het verstandig om de verwijdering van de dak- of gevelbekleding in te plannen en in afwachting hiervan een dakgoot te plaatsen om het regenwater af te voeren naar de riolering.

De uitgraving van een afdruipzone gebeurt volgens de methodiek "eenvoudige handelingen". Vermijd daarbij vermenging met andere bodem en laat de uitgegraven asbesthoudende grond afvoeren naar een daartoe vergunde stortplaats. Voor de uitgraving wordt een richtdiepte van 30 cm gehanteerd.

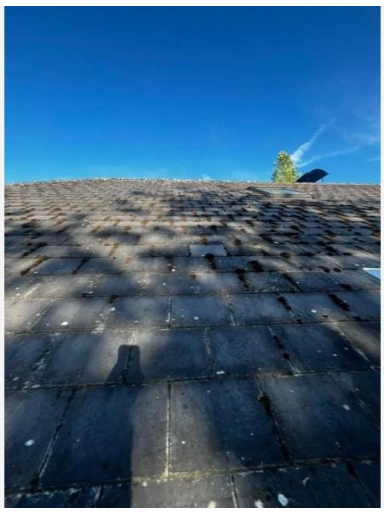
Fiche 1: Dak in cementleien

Asbestmateriaal

Het asbestmateriaal valt onder de mijlpaal van 2034.

Eindbeoordeling materiaalrisico	Laag materiaalrisico en/of verlaagde kans op vezelvrijgave

Gebondenheid	Categorie 1: hechtgebonden in oorsprong
Asbestsoort (vezeltype)	Alleen chrysotiel aanwezig
Asbestconcentratie	Laag (< 50%)
Afschermingsgraad van het gehele materiaal	Geheel of deels vrij aan de binnenlucht, maar geen contact met binnenluchtstromen
Toestand van het materiaal	Licht beschadigd, licht verweerd. Intacte calciumsilicaatplaat of materiaal met categorie 3-gebondenheid

#	Type	Referentie	Resultaat
1.1	Puntmonster	staal 02	Chrysotiel

- Verwijder dit asbestmateriaal zo snel mogelijk. Volg de toestand goed op.
- Hemelwater dat afspoelt van asbestcement daken of gevels kan asbestdeeltjes bevatten. Gebruik het enkel voor gesloten circuits (bv. spoelen toiletten). Reinig na het vervangen van het dak of de gevel de dakgoten en regenwaterput of -ton om asbesthoudend sediment of slib te verwijderen

- Eenvoudige handelingen: mag via doe-het-zelf of door werknemer(s) met opleidingsattest eenvoudige handelingen
  Deze toepassing mag door een aannemer die over een opleidingsattest eenvoudige handelingen beschikt of door een particulier (doe-het-zelver), verwijderd worden indien er geen verhoogd risico op vrijgave van asbestvezels (max. concentratie 0,01 vezels/cm3 - CODEX Art. VI.3-54) ontstaat en de toepassing voorafgaand wordt gefixeerd/bevochtigd. De individuele elementen moeten zonder machinale werktuigen (boormachine, slijpschijf, hogedrukreiniger en zonder breken of gooien een voor een losgemaakt worden en dubbel en luchtdicht verpakt afgevoerd worden naar een erkend afvalpunt (recyclagepark). Daar moeten ze voorzichtig in de container voor asbestafval worden gelegd. Op het recyclagepark worden uitsluitend hechtgebonden asbestmaterialen aanvaard. Niet-hechtgebonden asbestmaterialen kunnen enkel bij een erkend asbestverwijderaar of asbestafvalverwerker worden aangeboden.
