Asbestinventarisattest

Visésteenweg 235, 3770 Riemst

Attestnummer : **20260919-000159.000**
Uitgegeven op : **19.09.2026**
Geldig tot : **Onbeperkt** (tenzij de toestand wijzigt)

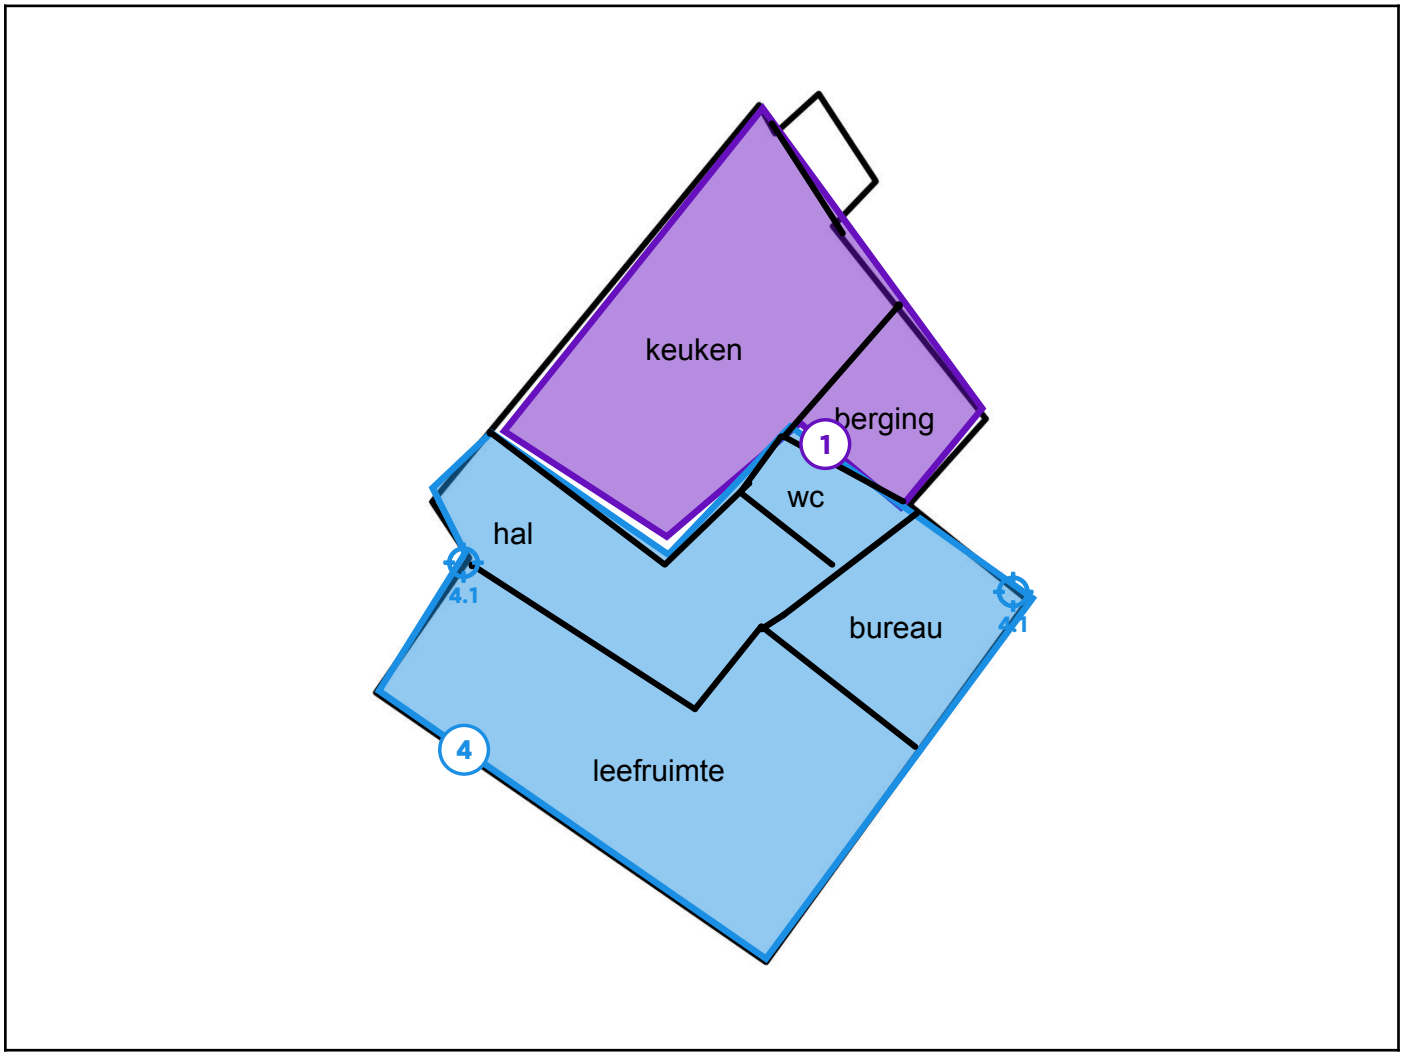
Plan 1.1: Gelijkvloers_pleisterwerk

Beschrijving	Type	Actie
1. gyproc	Advies	-
4. Pleister plafond	Geen asbest	-
4.1 Code: MM02 Pleister plafond	Mengmonster	-

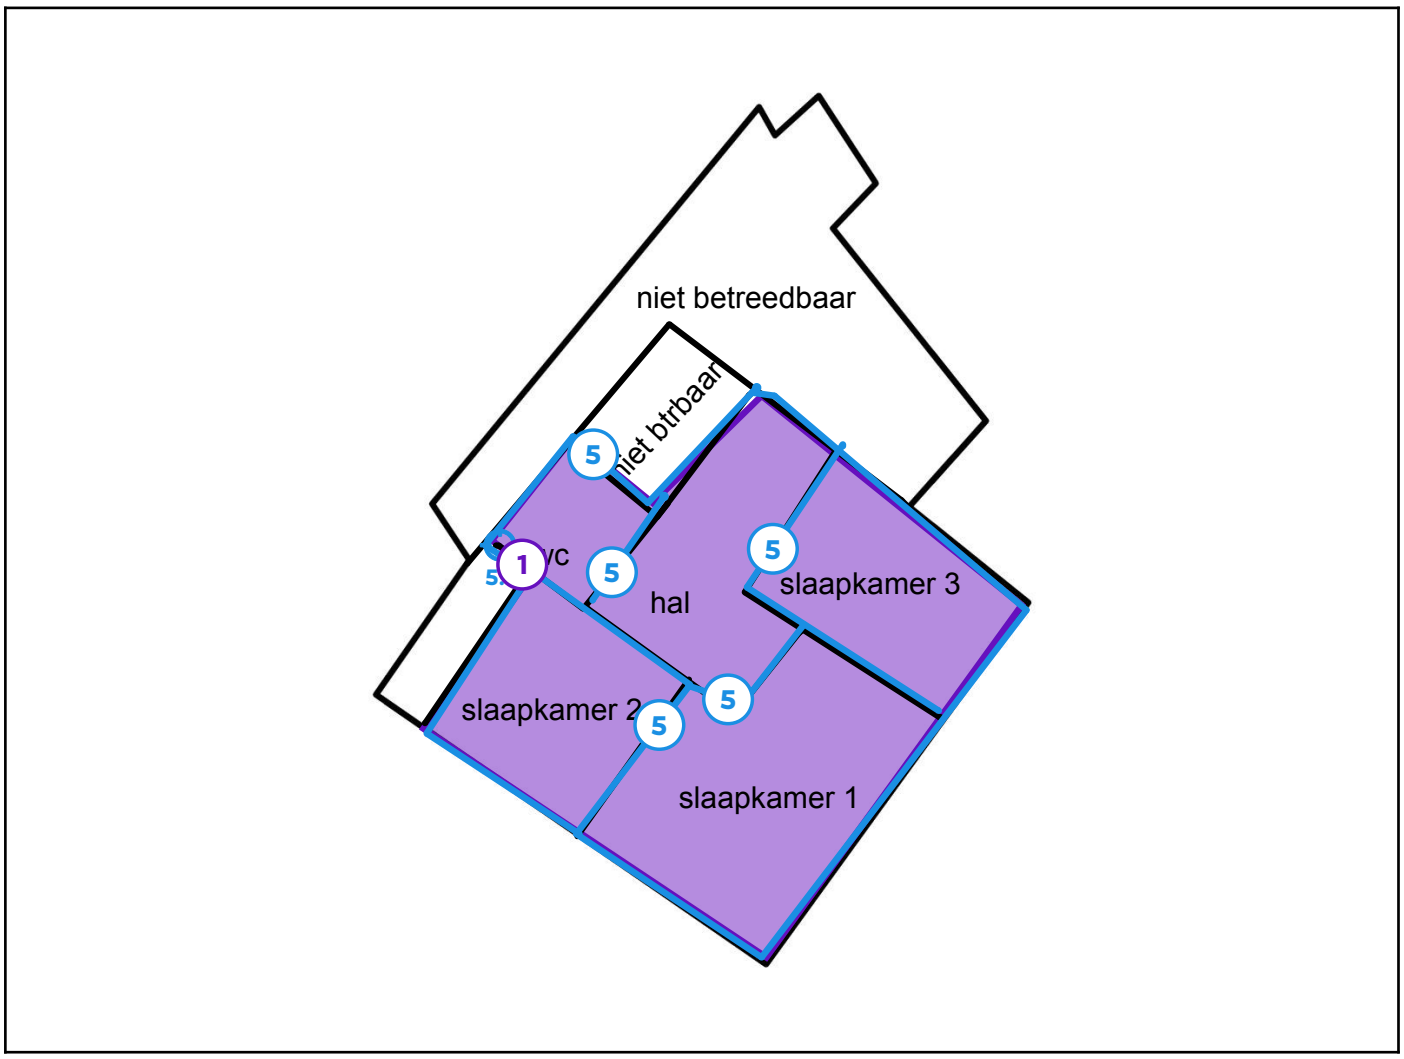
Plan 1.2: Verdieping 1

Beschrijving	Type	Actie
1. gyproc	Advies	-
5. Pleisterwerk muren	Geen asbest	-
5.1 Code: MM01 Pleister muren	Mengmonster	-

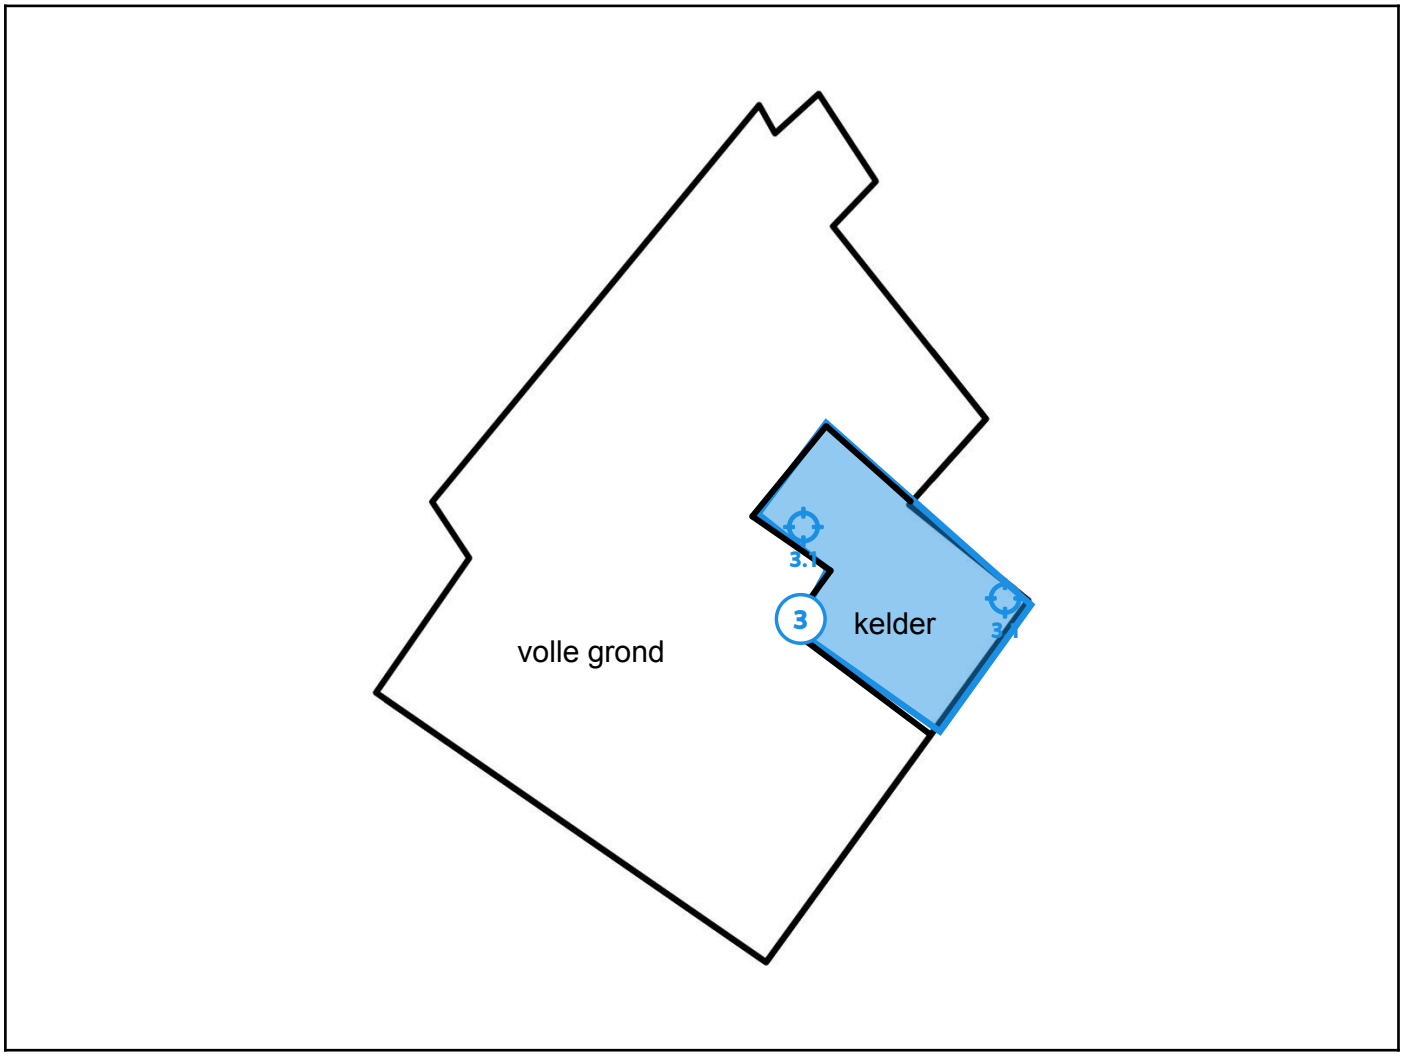
Plan 1.3: Kelder

Beschrijving	Type	Actie
3. Pleister kelder	Geen asbest	-
3.1 Code: MM05	Mengmonster	-

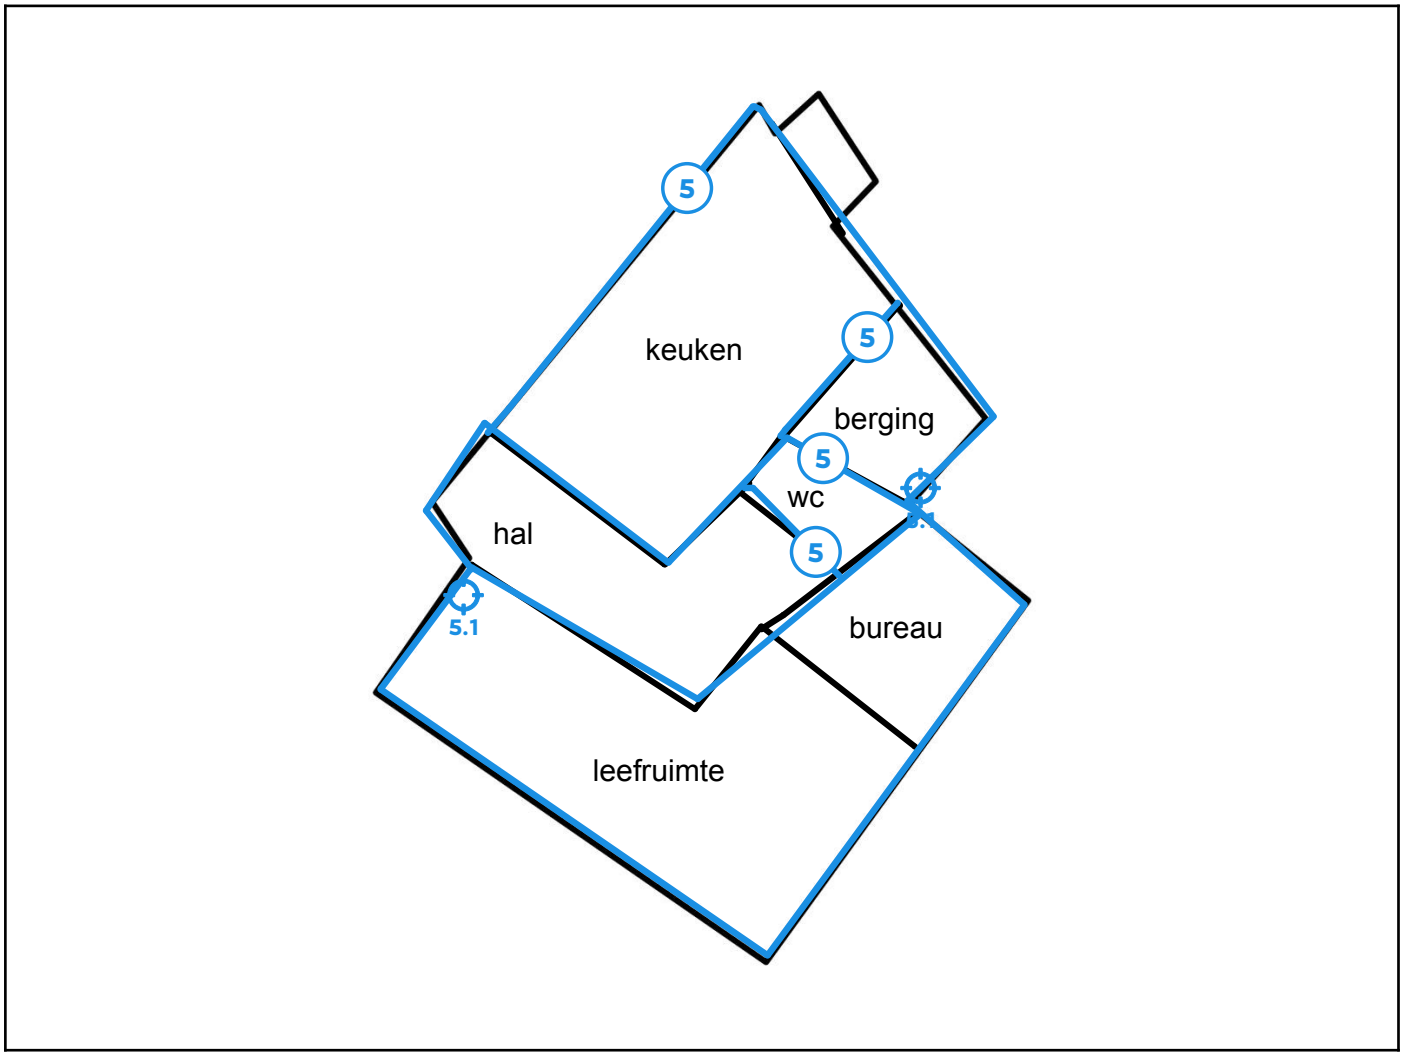
Plan 1.4: Gelijkvloers_pleisterwerk_muren

Beschrijving	Type	Actie
5. Pleisterwerk muren	Geen asbest	-
5.1 Code: MM01 Pleister muren	Mengmonster	-

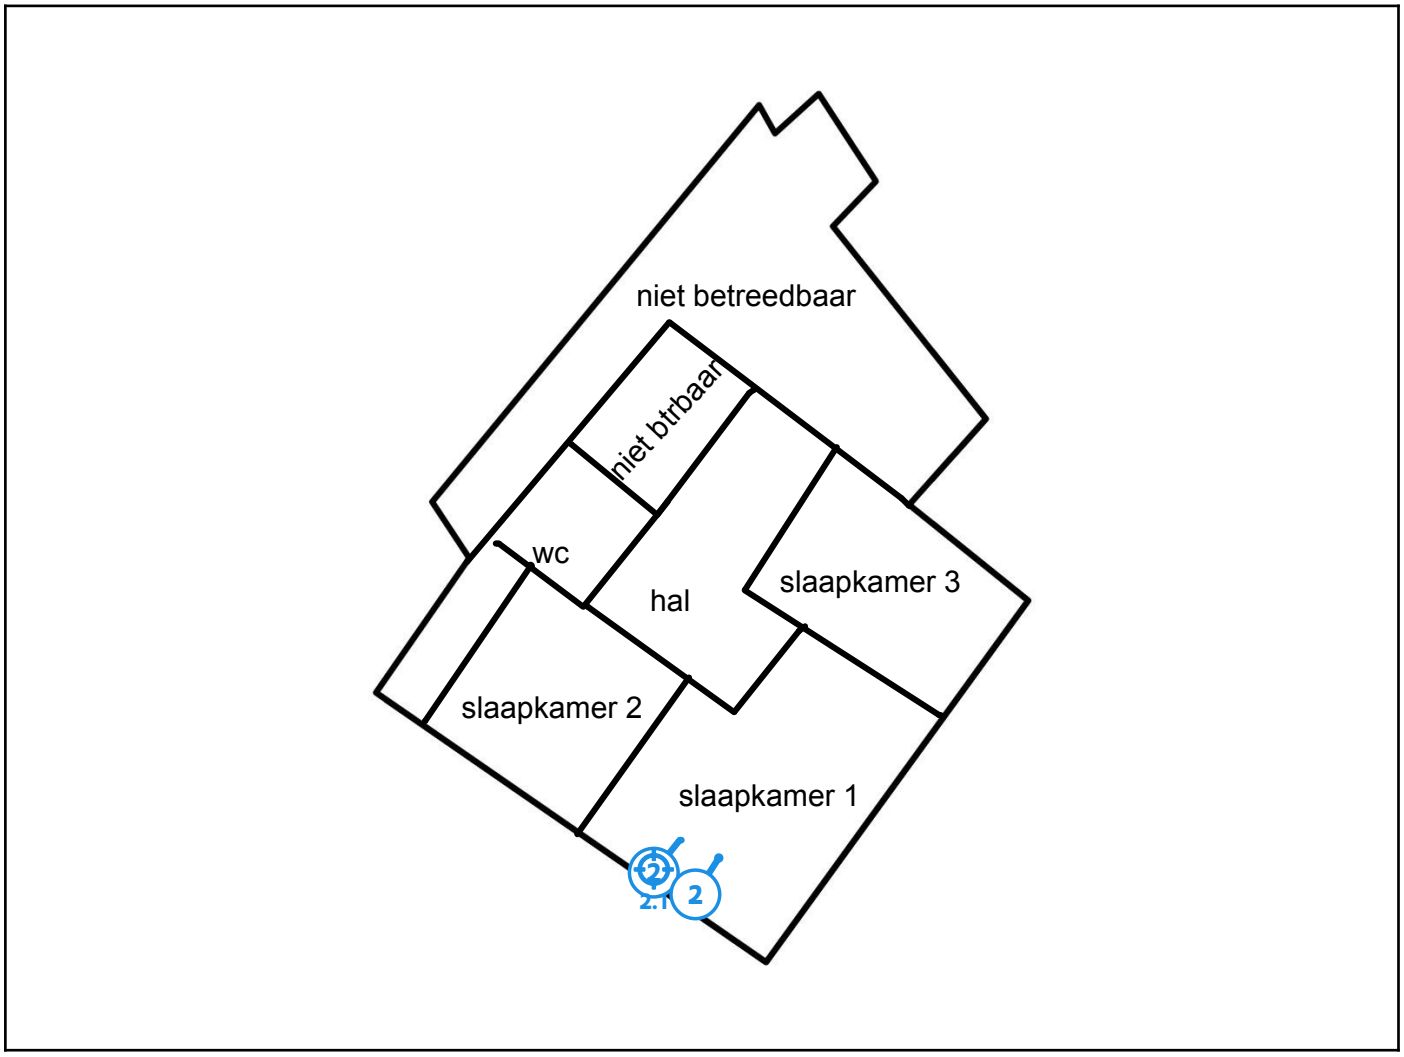
Plan 1.5: Verdieping 1 _leien

Beschrijving	Type	Actie
2. Leien	Geen asbest	-
2.1 Code: PM03 Leien	Puntmonster	-

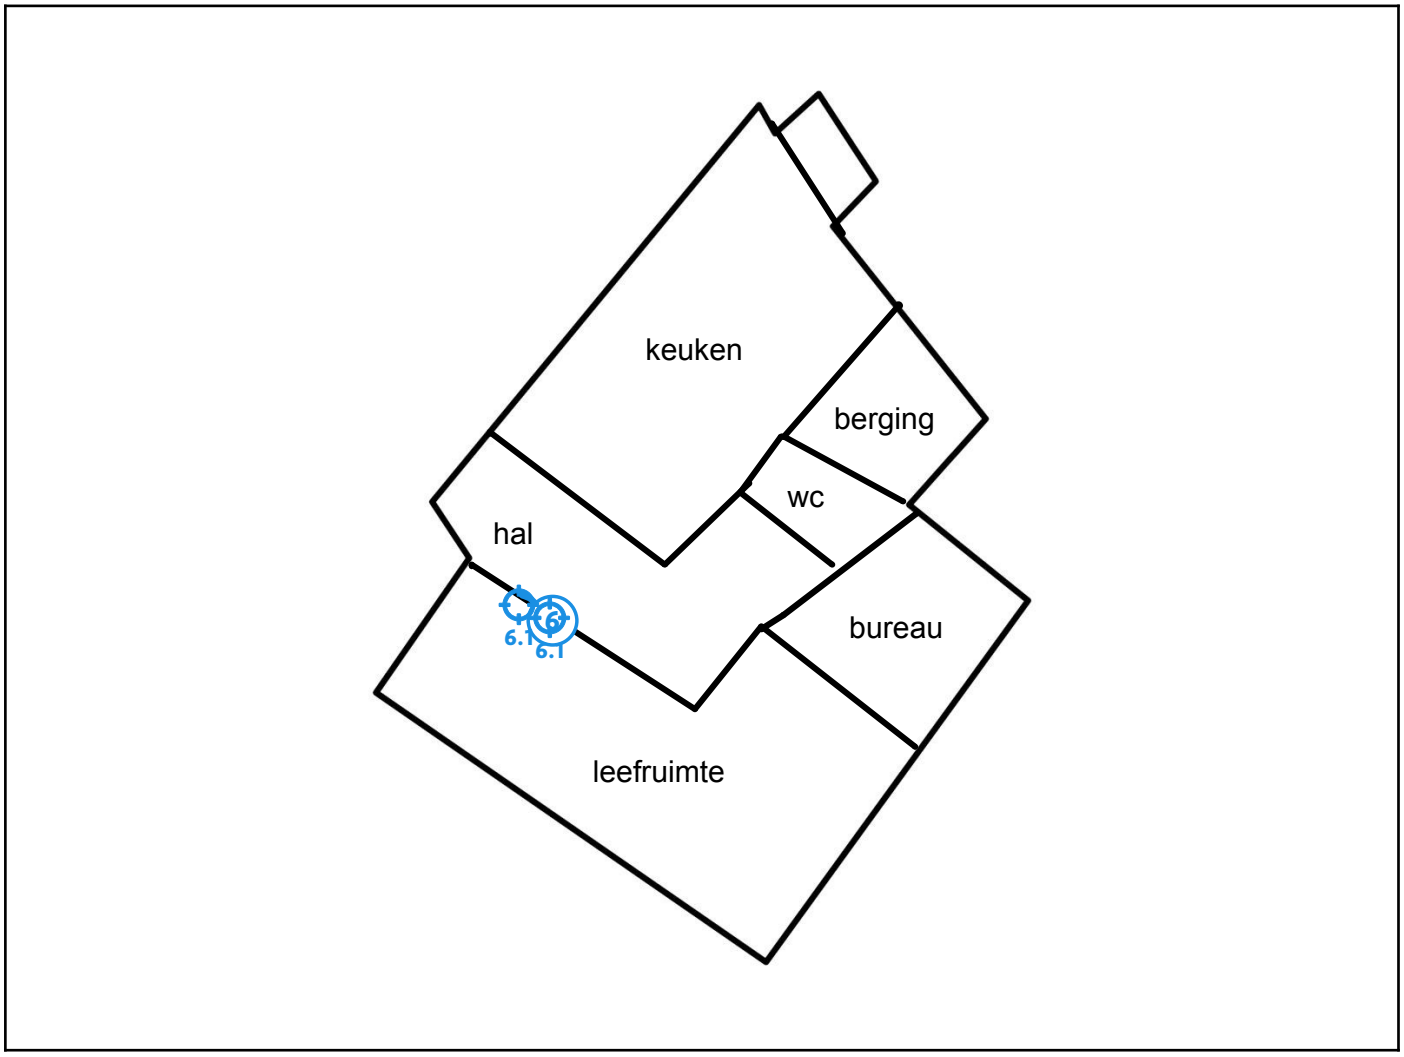
Plan 1.6: Gelijkvloers_openhaard

Beschrijving	Type	Actie
6. Pleister schouw	Geen asbest	-
6.1 Code: MM04	Mengmonster	-

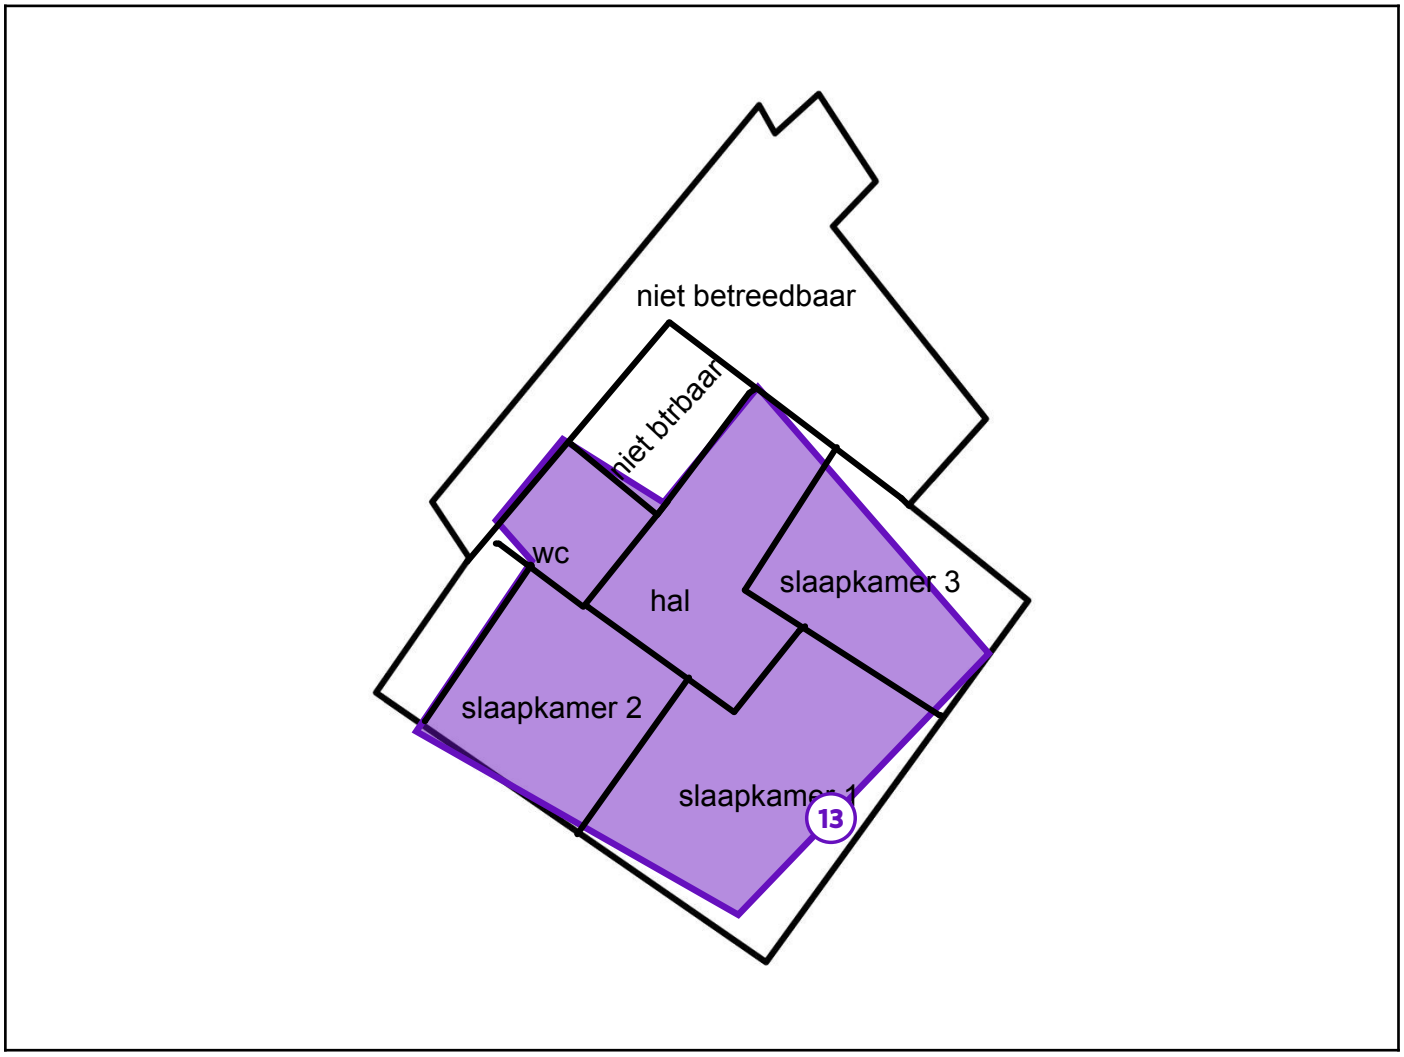
Plan 1.7: Verdieping 1 onderdak

Beschrijving	Type	Actie
13. Onderdak	Overige ruimte of materiaal	-

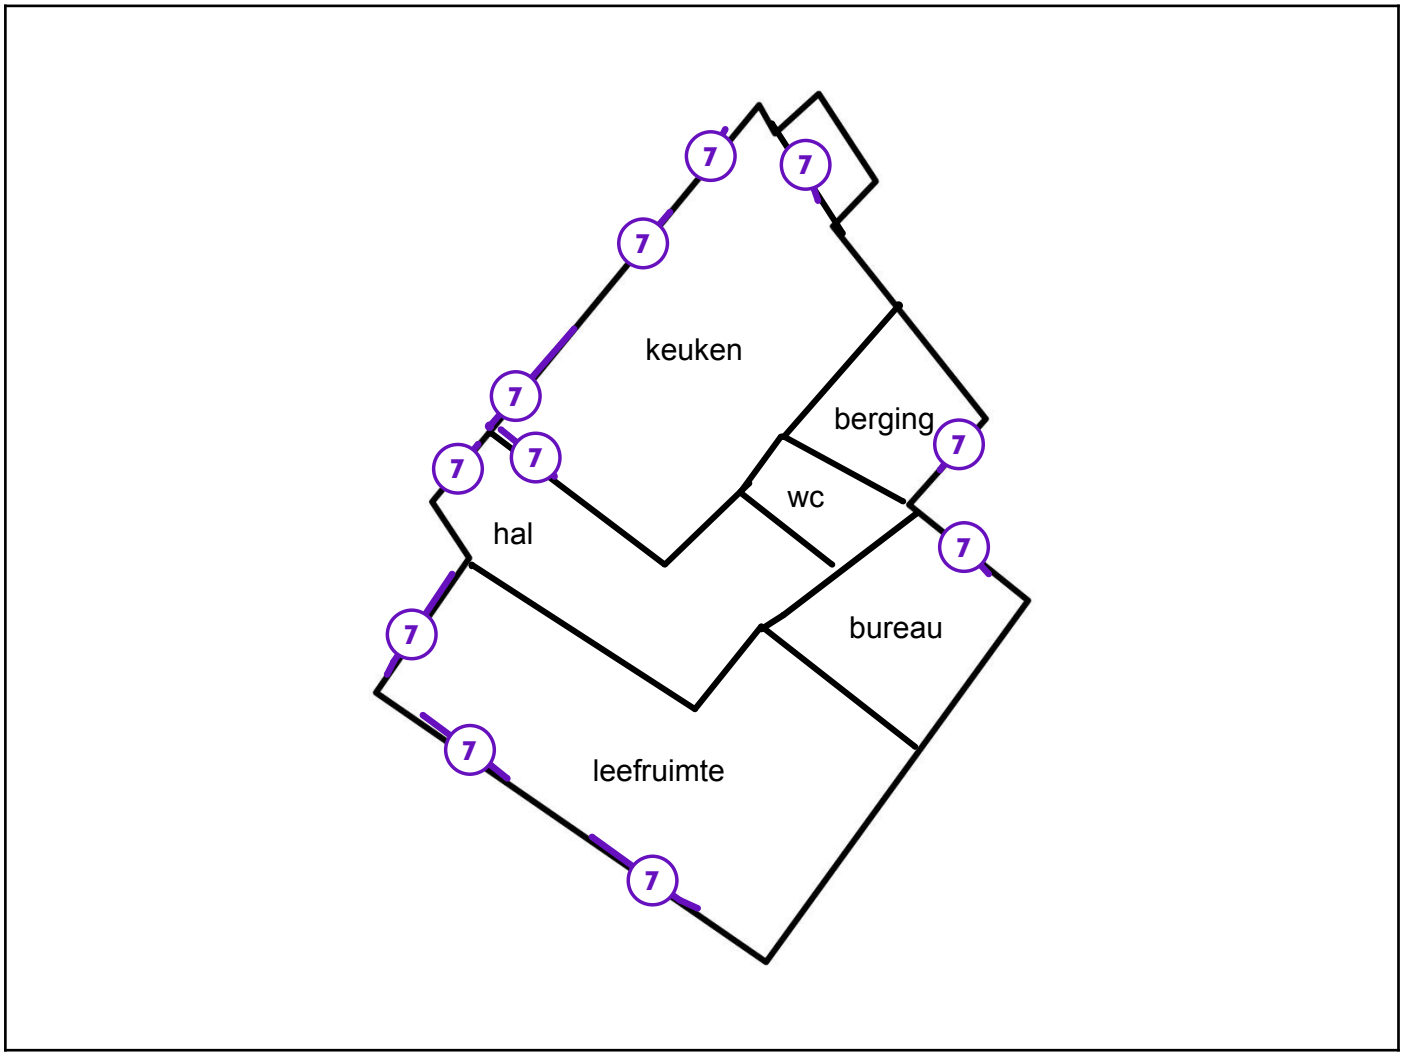
Plan 1.8: Gelijkvloers_raamkitten

Beschrijving	Type	Actie
7. Raamkitten	Overige ruimte of materiaal	-

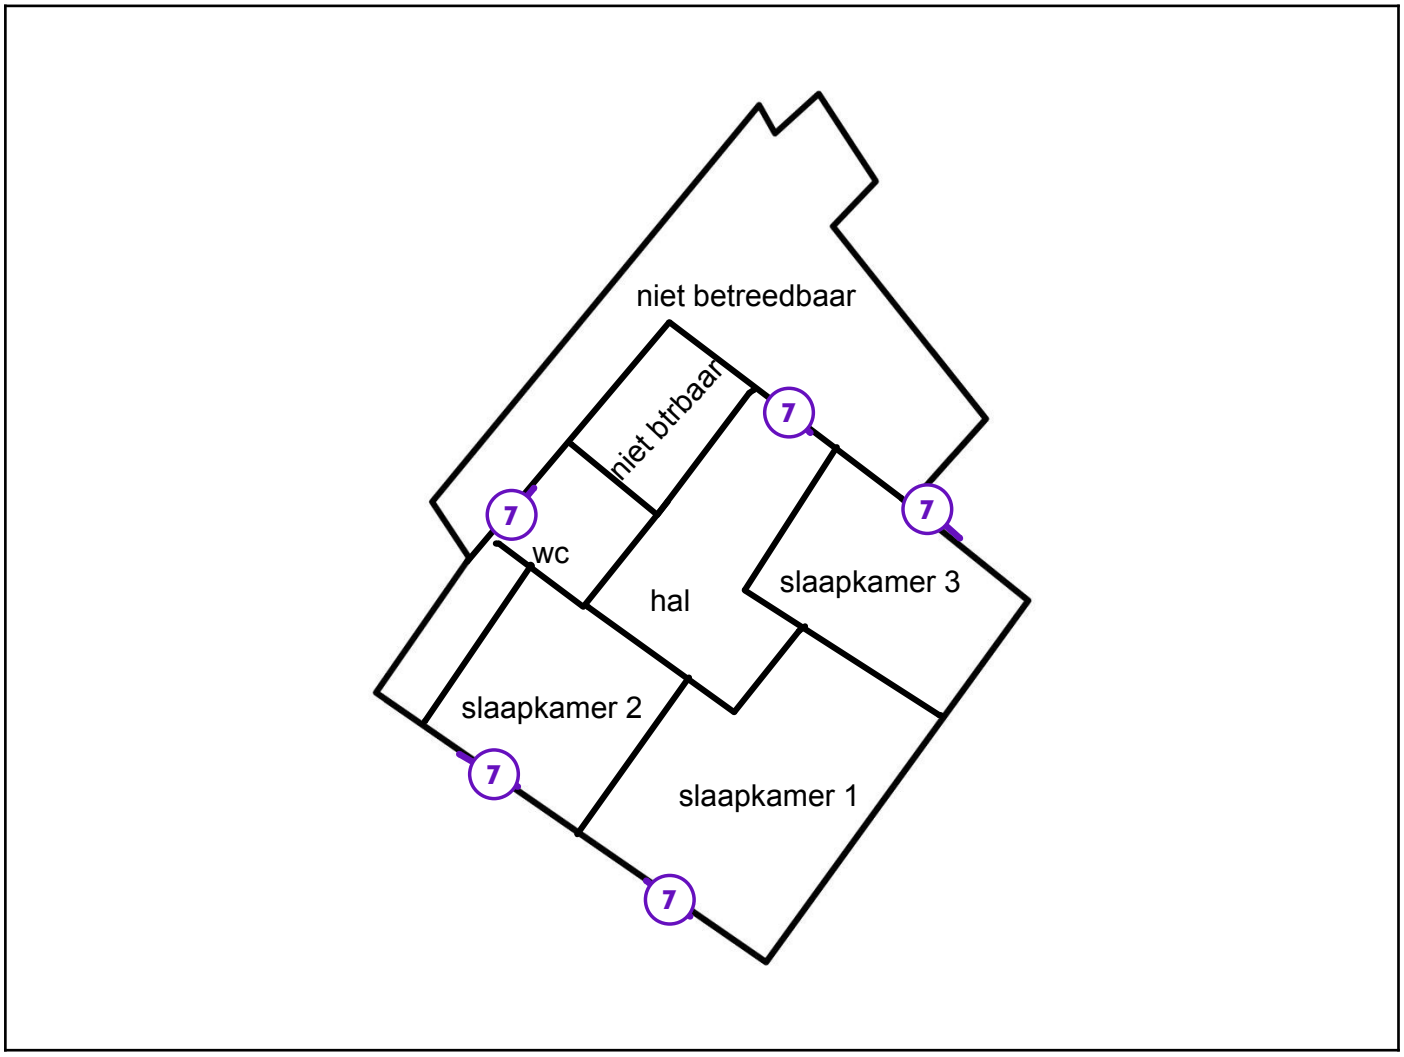
Plan 1.9: Verdieping 1 raamkitten

Beschrijving	Type	Actie
7. Raamkitten	Overige ruimte of materiaal	-

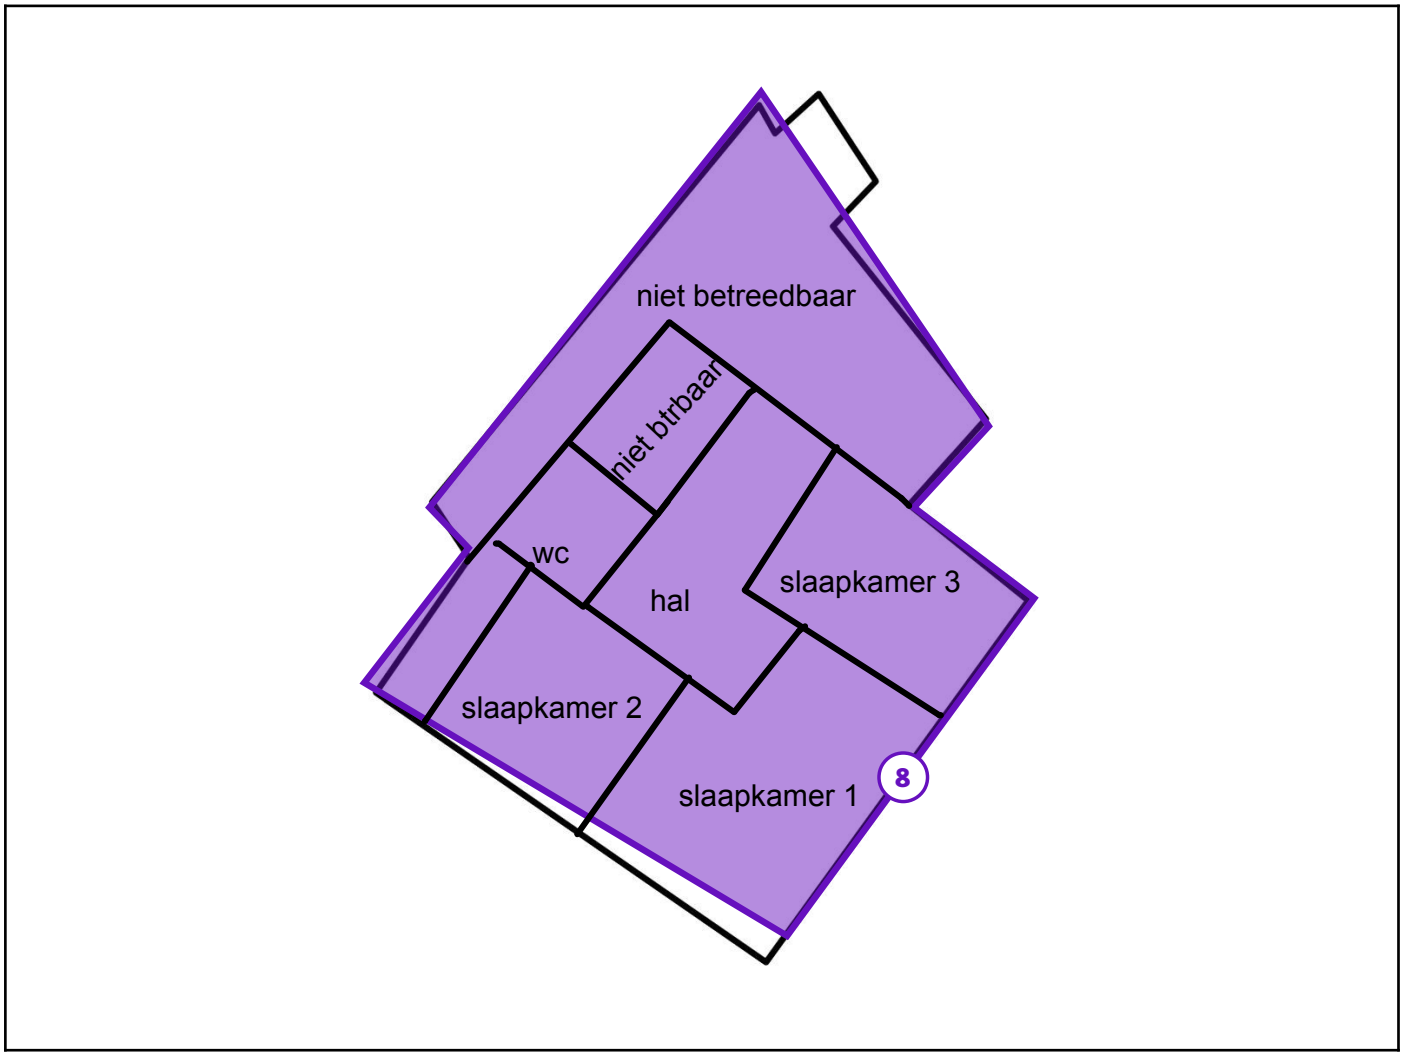
Plan 1.10: Verdieping 1 dak

Beschrijving	Type	Actie
8. Dakbedekking	Overige ruimte of materiaal	-

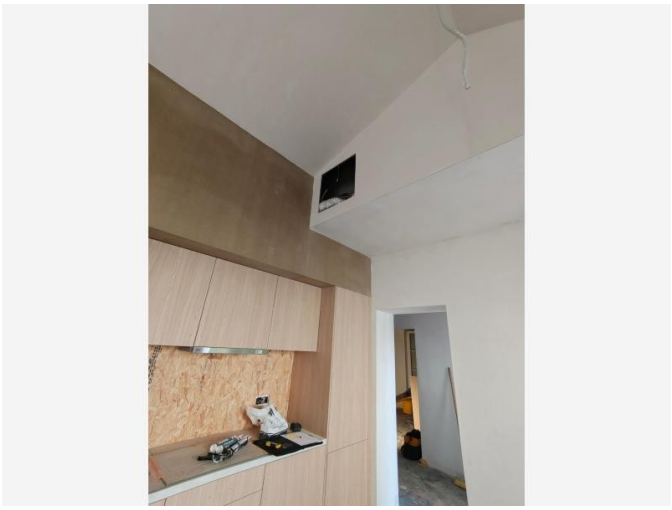
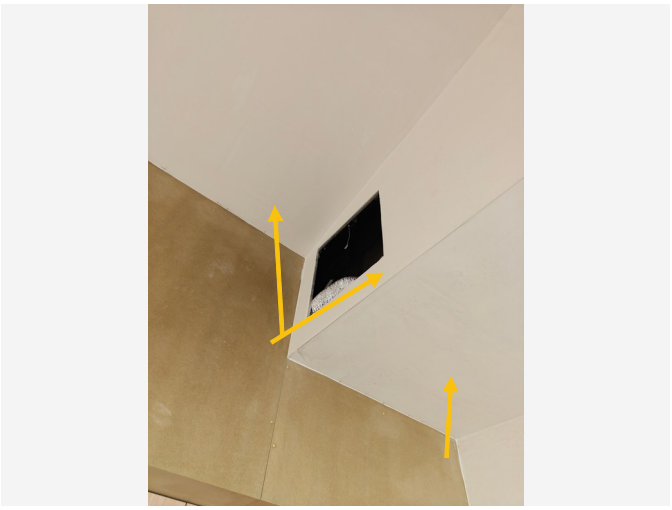
Fiche 1: gyproc

Basis voor advies	De asbestdeskundige beoordeelt het materiaal als niet-asbestverdacht.

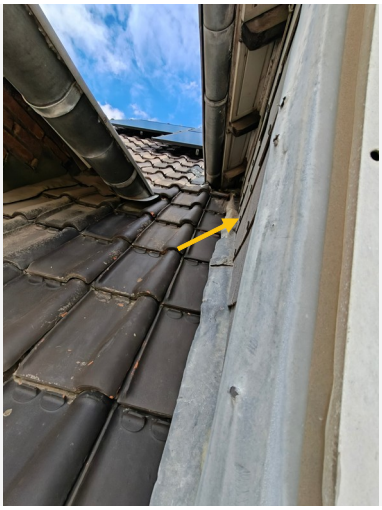
Fiche 2: Leien

Geen asbest

#	Type	Referentie	Resultaat
2.1	Puntmonster	PM03 Leien	Geen asbest

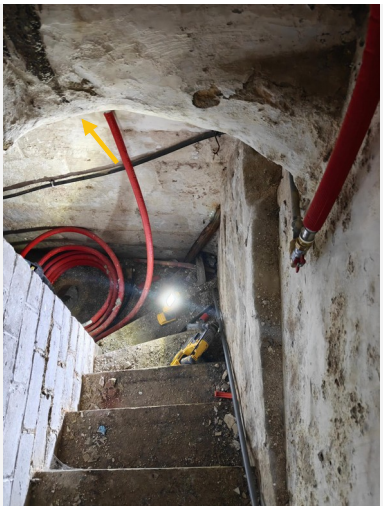
Fiche 3: Pleister kelder

Geen asbest

#	Type	Referentie	Resultaat
3.1	Mengmonster	MM05	Geen asbest

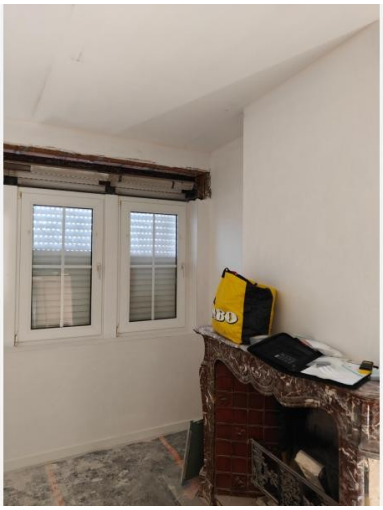
Fiche 4: Pleister plafond

Geen asbest

#	Type	Referentie	Resultaat
4.1	Mengmonster	MM02 Pleister plafond	Geen asbest

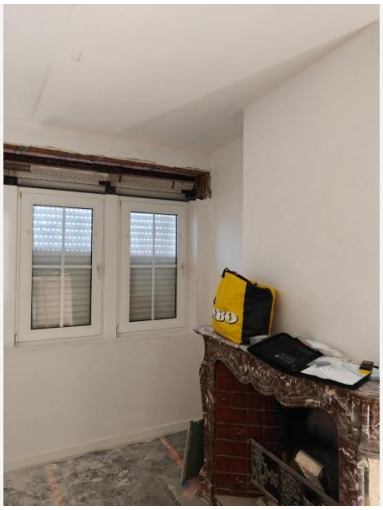
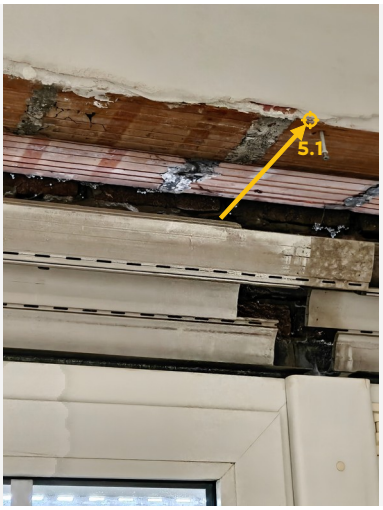
Fiche 5: Pleisterwerk muren

Geen asbest

#	Type	Referentie	Resultaat
5.1	Mengmonster	MM01 Pleister muren	Geen asbest

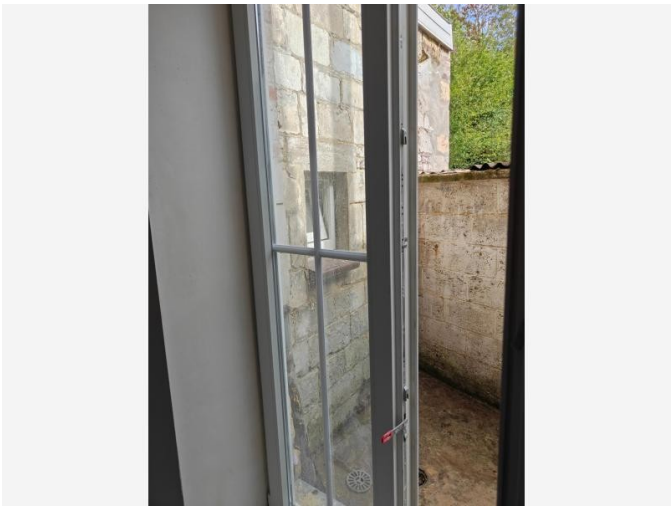
Beschrijving	Notitie	Terug te vinden op plannen
Fiche 7: Raamkitten	Betreft een elastische kit van ramen die na 2001 geplaatst zijn	Plan 1.8: Gelijkvloers_raamkitten Plan 1.9: Verdieping 1 raamkitten
Fiche 8: Dakbedekking	-	Plan 1.10: Verdieping 1 dak

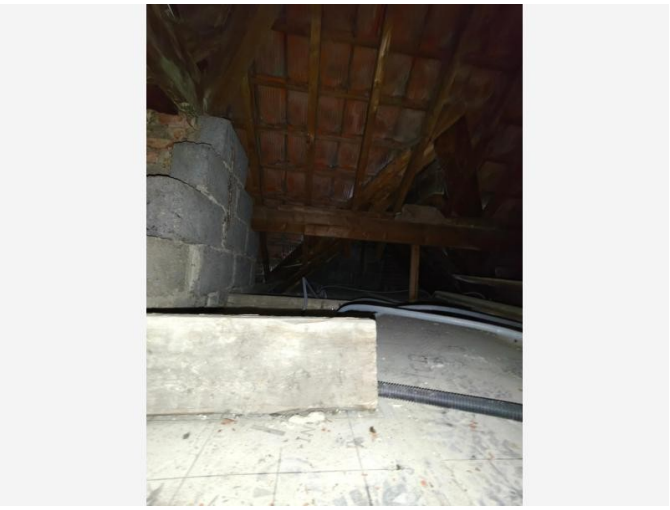
Beschrijving	Notitie	Terug te vinden op plannen
Fiche 9: Stookketel (mazout/gas)	Betreft een nieuw warmtepomp installatie	-
Fiche 10: Leidingisolatie	-	-
Fiche 11: Rookgaskanalen	Nieuwe warmtepomp is geplaatst	-
Fiche 12: Lift	-	-
Fiche 13: Onderdak	-	Plan 1.7: Verdieping 1 onderdak
