Asbestinventarisattest

Perpetstraat 29, 1820 Steenokkerzeel

Attestnummer : **20261019-000468.000**
Uitgegeven op : **19.10.2026**
Geldig tot : **19.10.2031**

Niet-asbestveilig

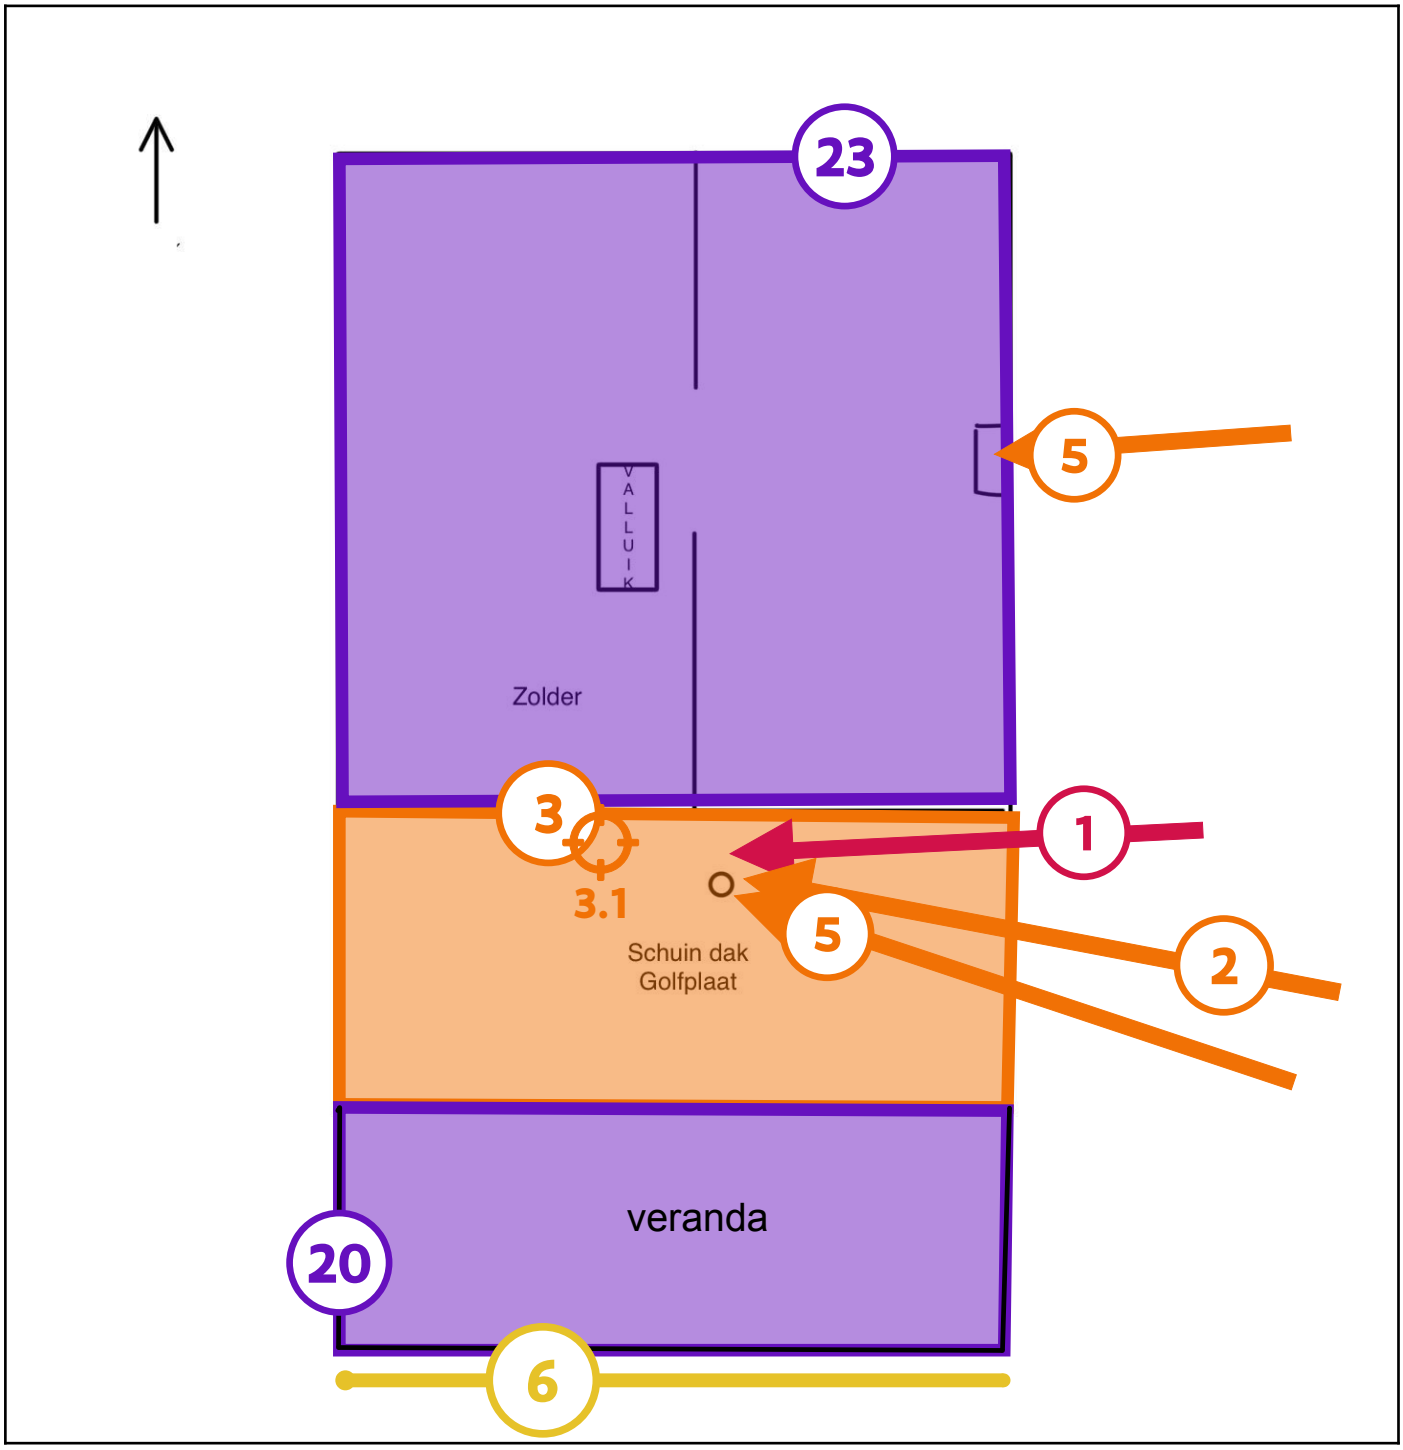
Plan 1.1: Dakbedekking

Beschrijving	Type	Actie
1. Schouwbuis 'in open systeem' hoofddak	Asbestmateriaal	Dringend verwijderen
2. Schouwhoed	Asbestmateriaal	Verwijderen

3. dakbedekking - golfplaten	Asbestmateriaal	Verwijderen
3.1 Code: M05	Puntmonster	-
5. Schouwbuis in gesloten systeem	Asbestmateriaal	Verwijderen
6. Dakgoot - Contaminatie	Asbestmateriaal	Zorgvuldig beheren
20. Dakbedekking veranda niet verdacht	Overige ruimte of materiaal	-
23. Dakbedekking hoofdbouw- niet verdacht	Overige ruimte of materiaal	-

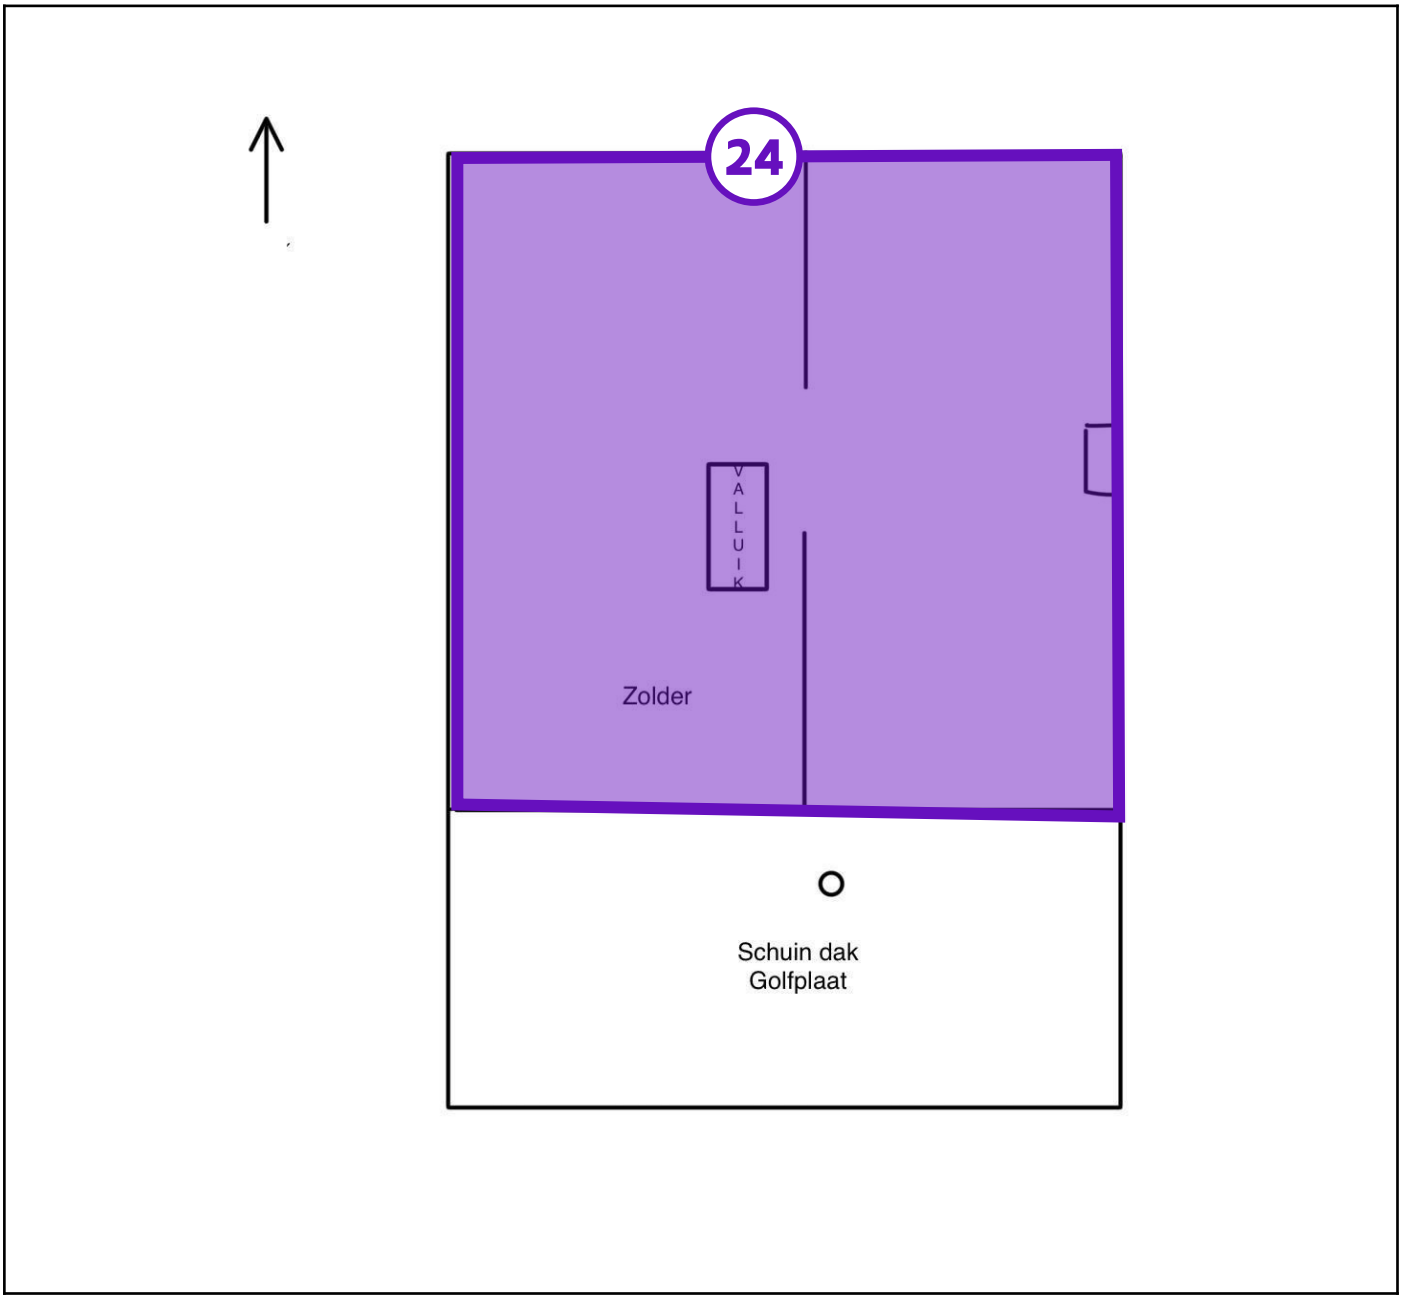
Plan 1.2: Onderdak

Beschrijving	Type	Actie
24. Onderdak- niet aanwezig	Overige ruimte of materiaal	-

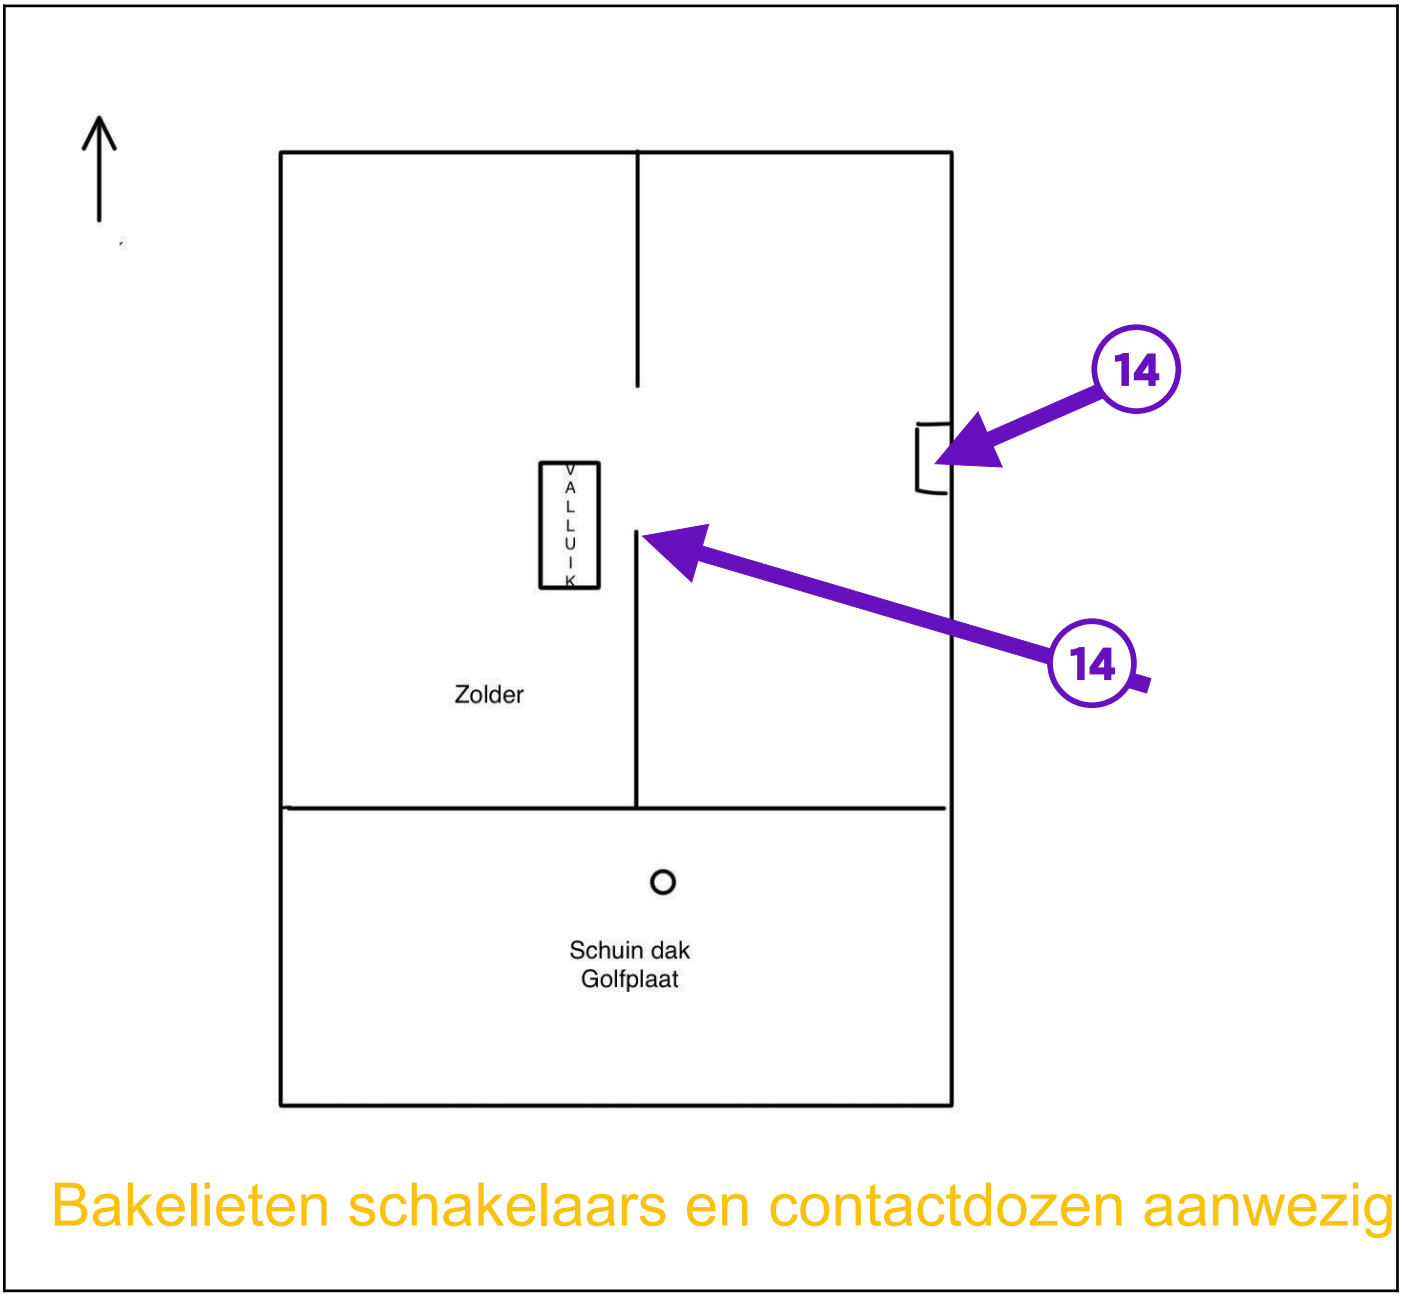
Plan 1.3: Zolder

Beschrijving	Type	Actie
7. Bakeliet - Stopcontacten & schakelaars (binnen)	Asbestmateriaal	Zorgvuldig beheren
14. Binnenzijde technische schacht/schouw	Advies	-

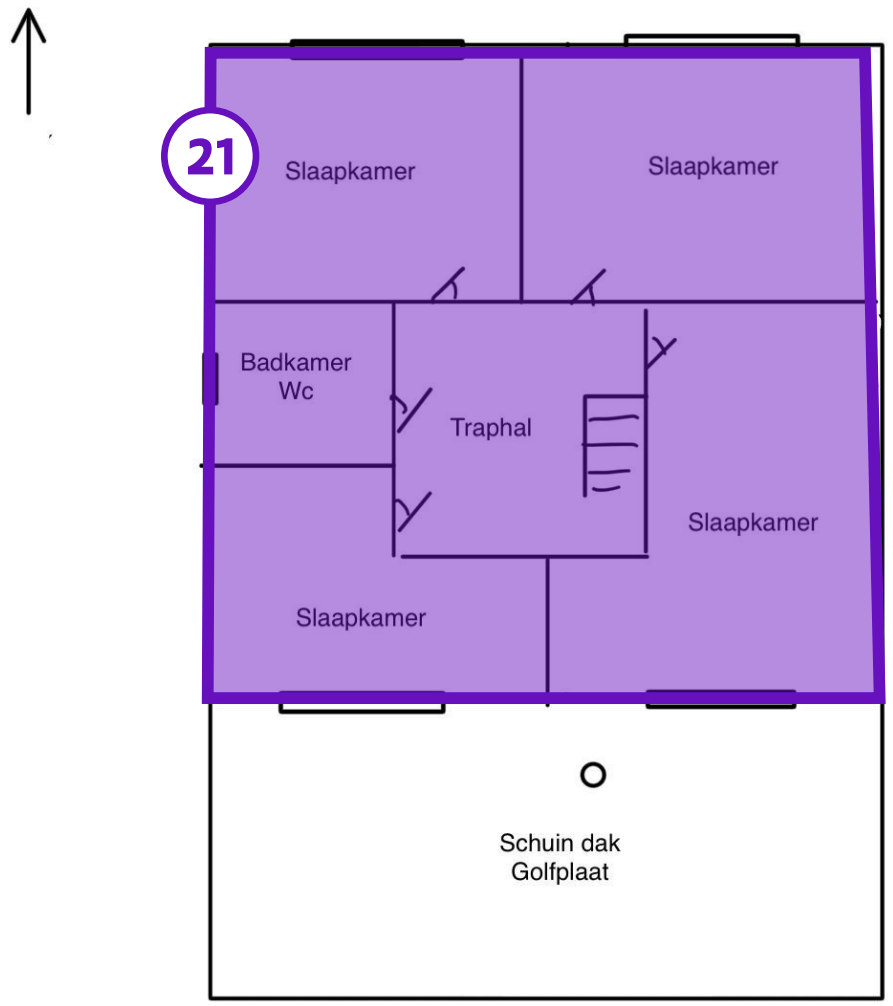
Plan 1.4: Verdieping +1

Beschrijving	Type	Actie
21. Plafondafwerking in gipskarton/hout/pvc	Overige ruimte of materiaal	-

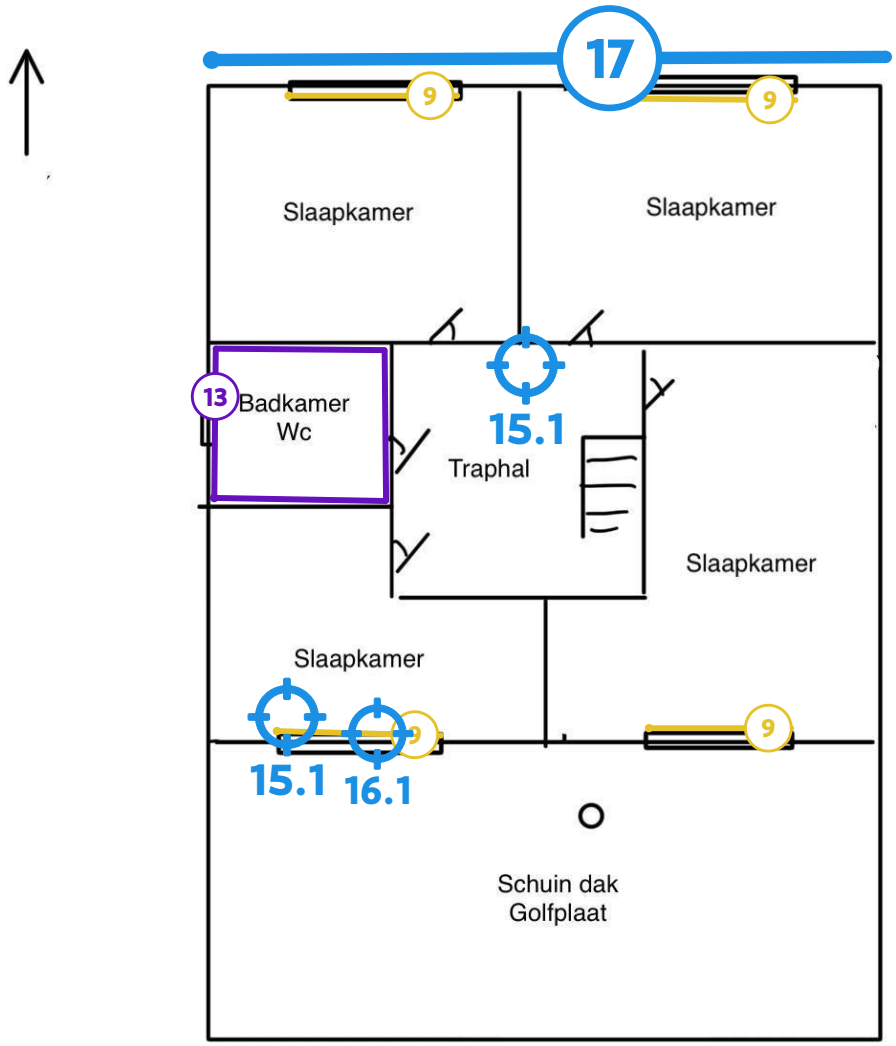
Plan 1.5: Verdieping +1

Bakelieten schakelaars en contactdozen aanwezig
Alle houten ramen bevatten stopverf
Alle muren bevatten pleisterwerk

Beschrijving	Type	Actie
7. Bakeliet - Stopcontacten & schakelaars (binnen)	Asbestmateriaal	Zorgvuldig beheren
9. Vensterbank-binnen	Asbestmateriaal	Zorgvuldig beheren
13. Tegellijm achter wandtegels & plinten	Advies	-

15. Pleisterwerk wanden	Geen asbest	-
15.1 Code: M01	Mengmonster	-
16. Stopverf	Geen asbest	-
16.1 Code: M04	Puntmonster	-
17. Cementering gevel	Geen asbest	-

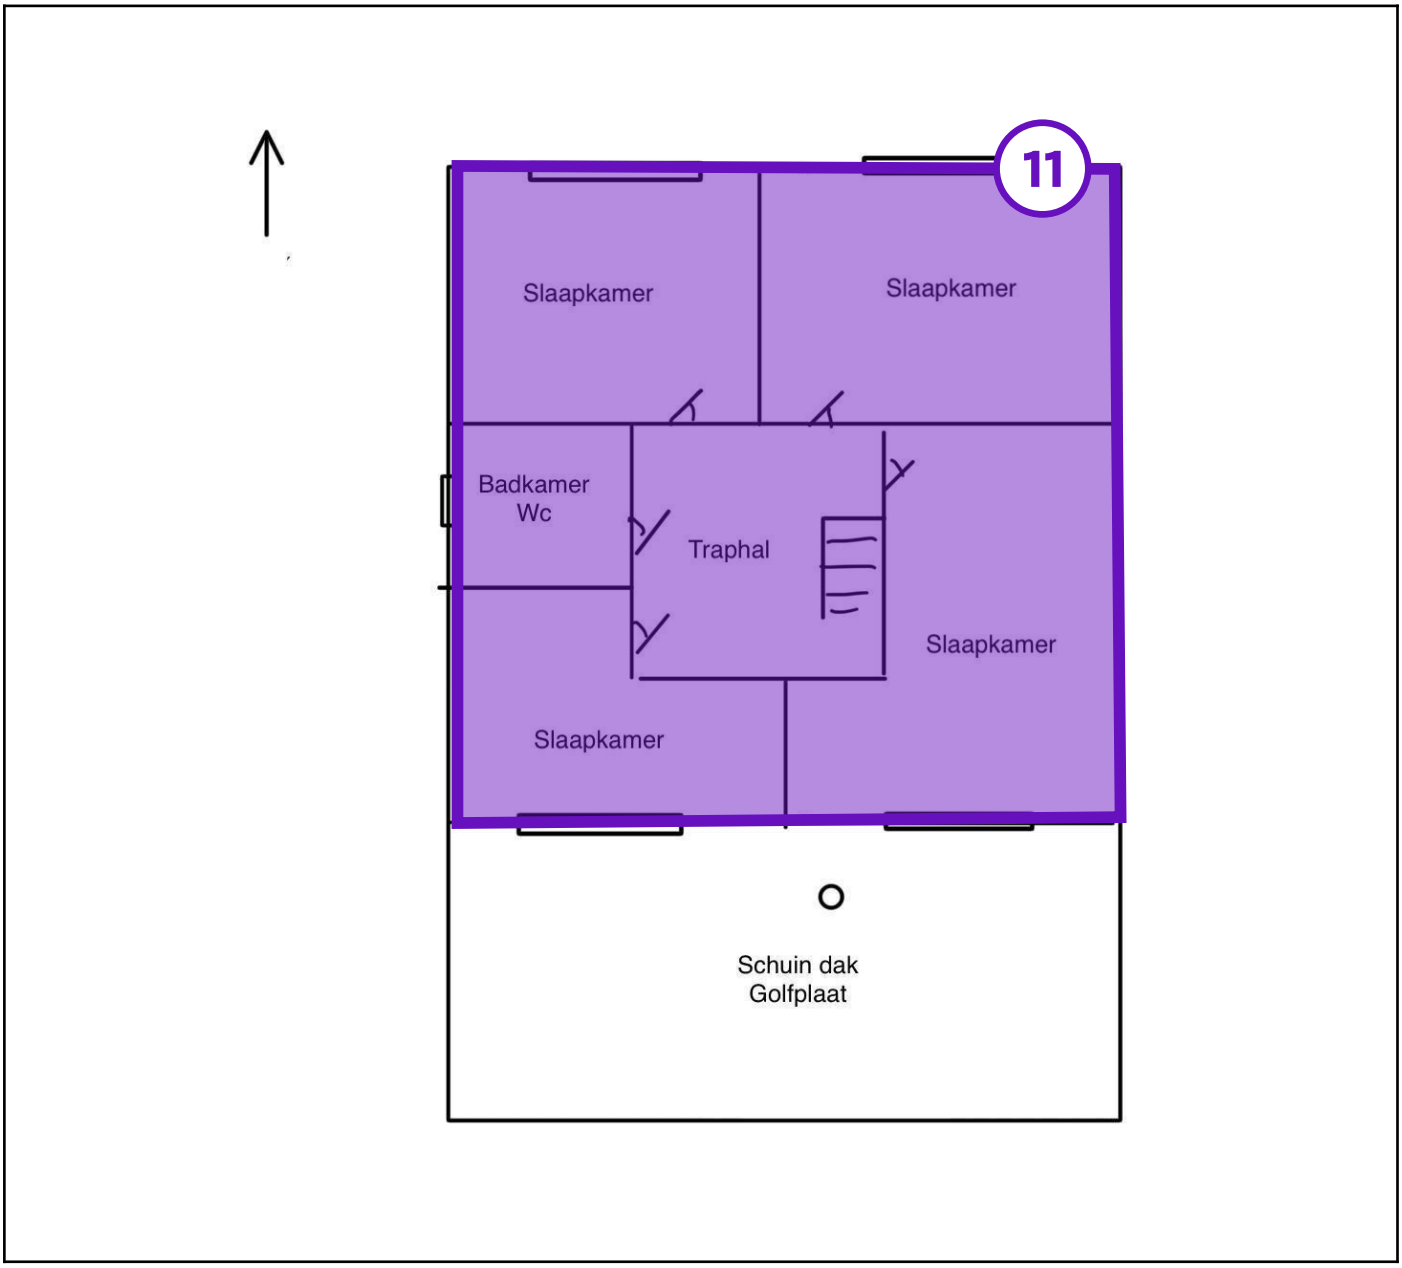
Plan 1.6: Verdieping +1

Beschrijving	Type	Actie
11. Vloerbekleding - Niet verdacht	Advies	-

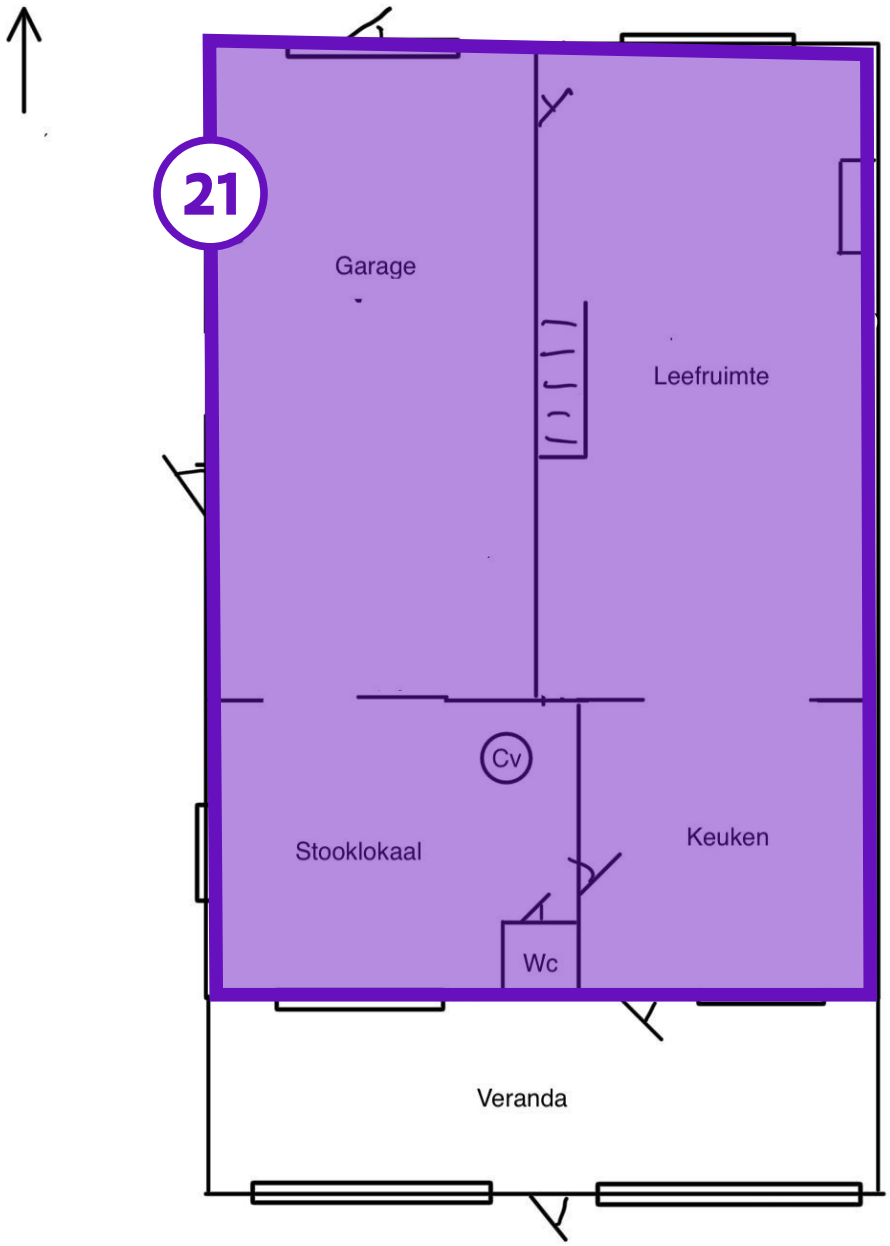
Plan 1.7: Gelijkvloers

Beschrijving	Type	Actie
21. Plafondafwerking in gipskarton/hout/pvc	Overige ruimte of materiaal	-

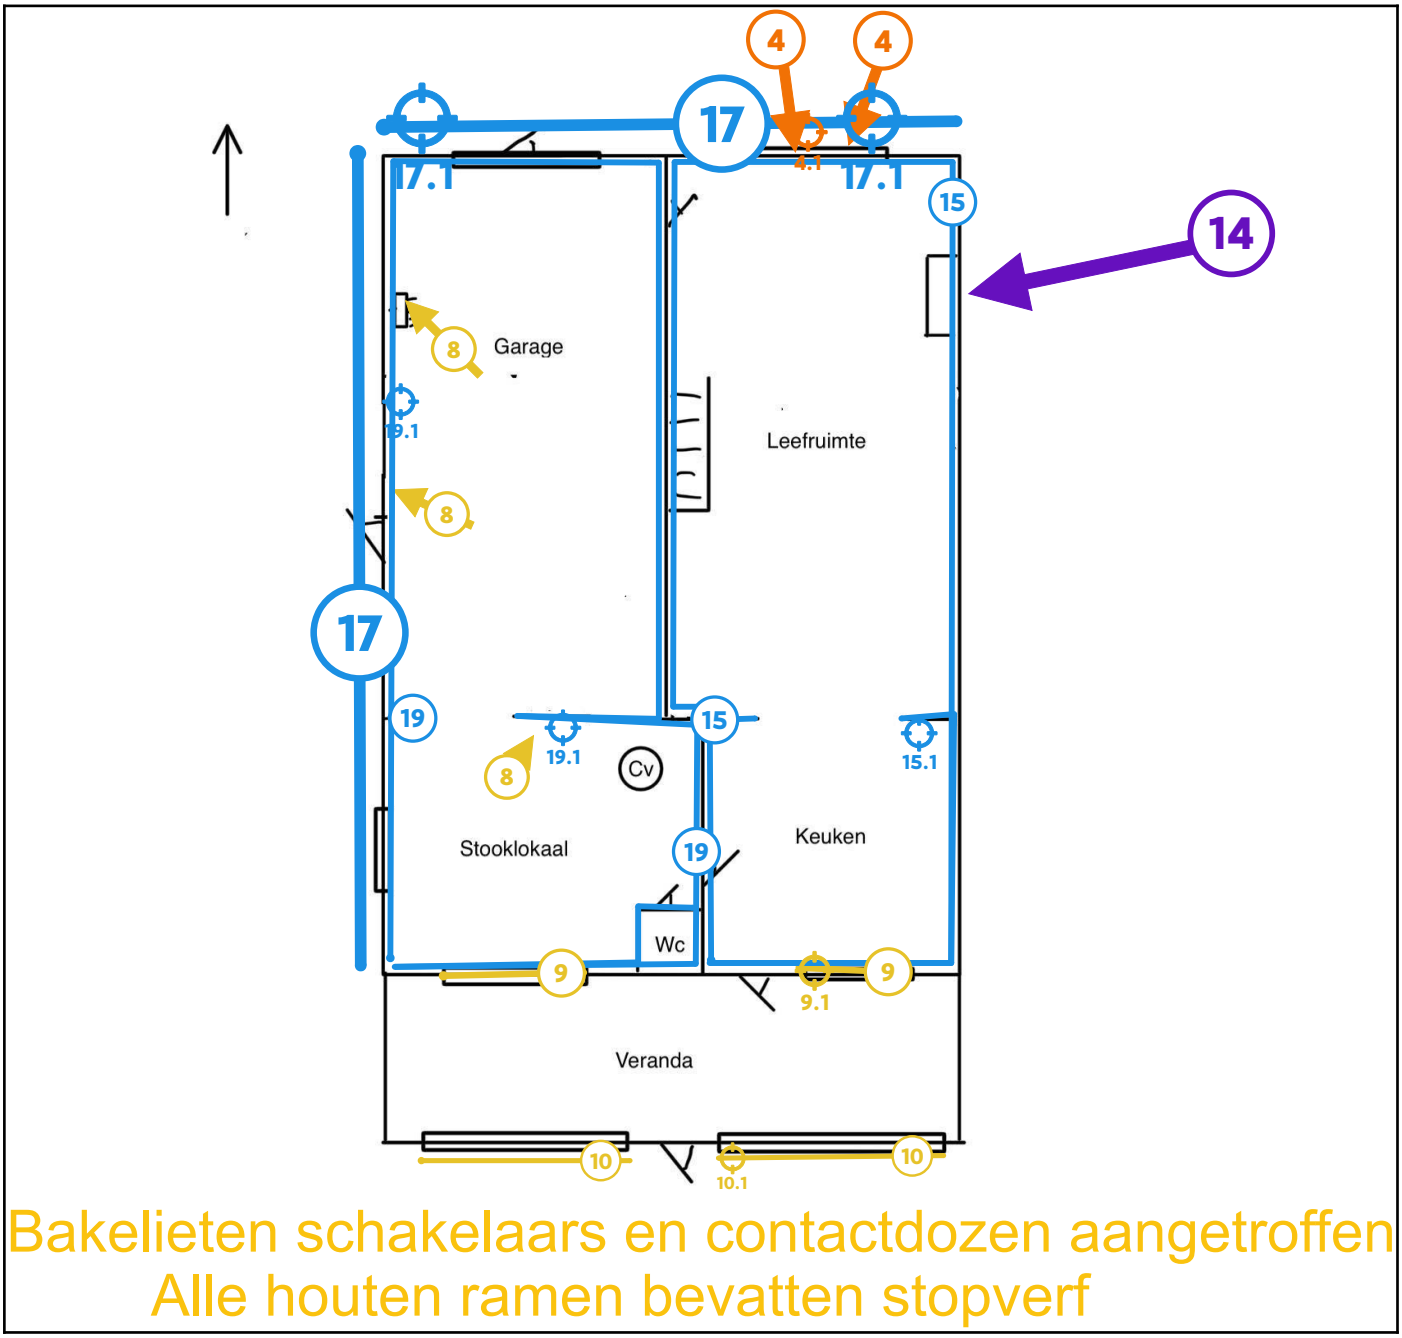
Plan 1.8: Gelijkvloers

Beschrijving	Type	Actie
4. Asbestcement bloembak	Asbestmateriaal	Verwijderen
4.1 Code: M06	Puntmonster	-
7. Bakeliet - Stopcontacten & schakelaars (binnen)	Asbestmateriaal	Zorgvuldig beheren

8. Bakeliet schakelmateriaal	Asbestmateriaal	Zorgvuldig beheren
9. Vensterbank-binnen	Asbestmateriaal	Zorgvuldig beheren
9.1 Code: M08	Puntmonster	-
10. Vensterbank - Buiten	Asbestmateriaal	Zorgvuldig beheren
10.1 Code: M09	Puntmonster	-
14. Binnenzijde technische schacht/schouw	Advies	-
15. Pleisterwerk wanden	Geen asbest	-
15.1 Code: M01	Mengmonster	-
16. Stopverf	Geen asbest	-
17. Cementering gevel	Geen asbest	-
17.1 Code: M03	Mengmonster	-
19. Cementering garage	Geen asbest	-
19.1 Code: M02	Mengmonster	-

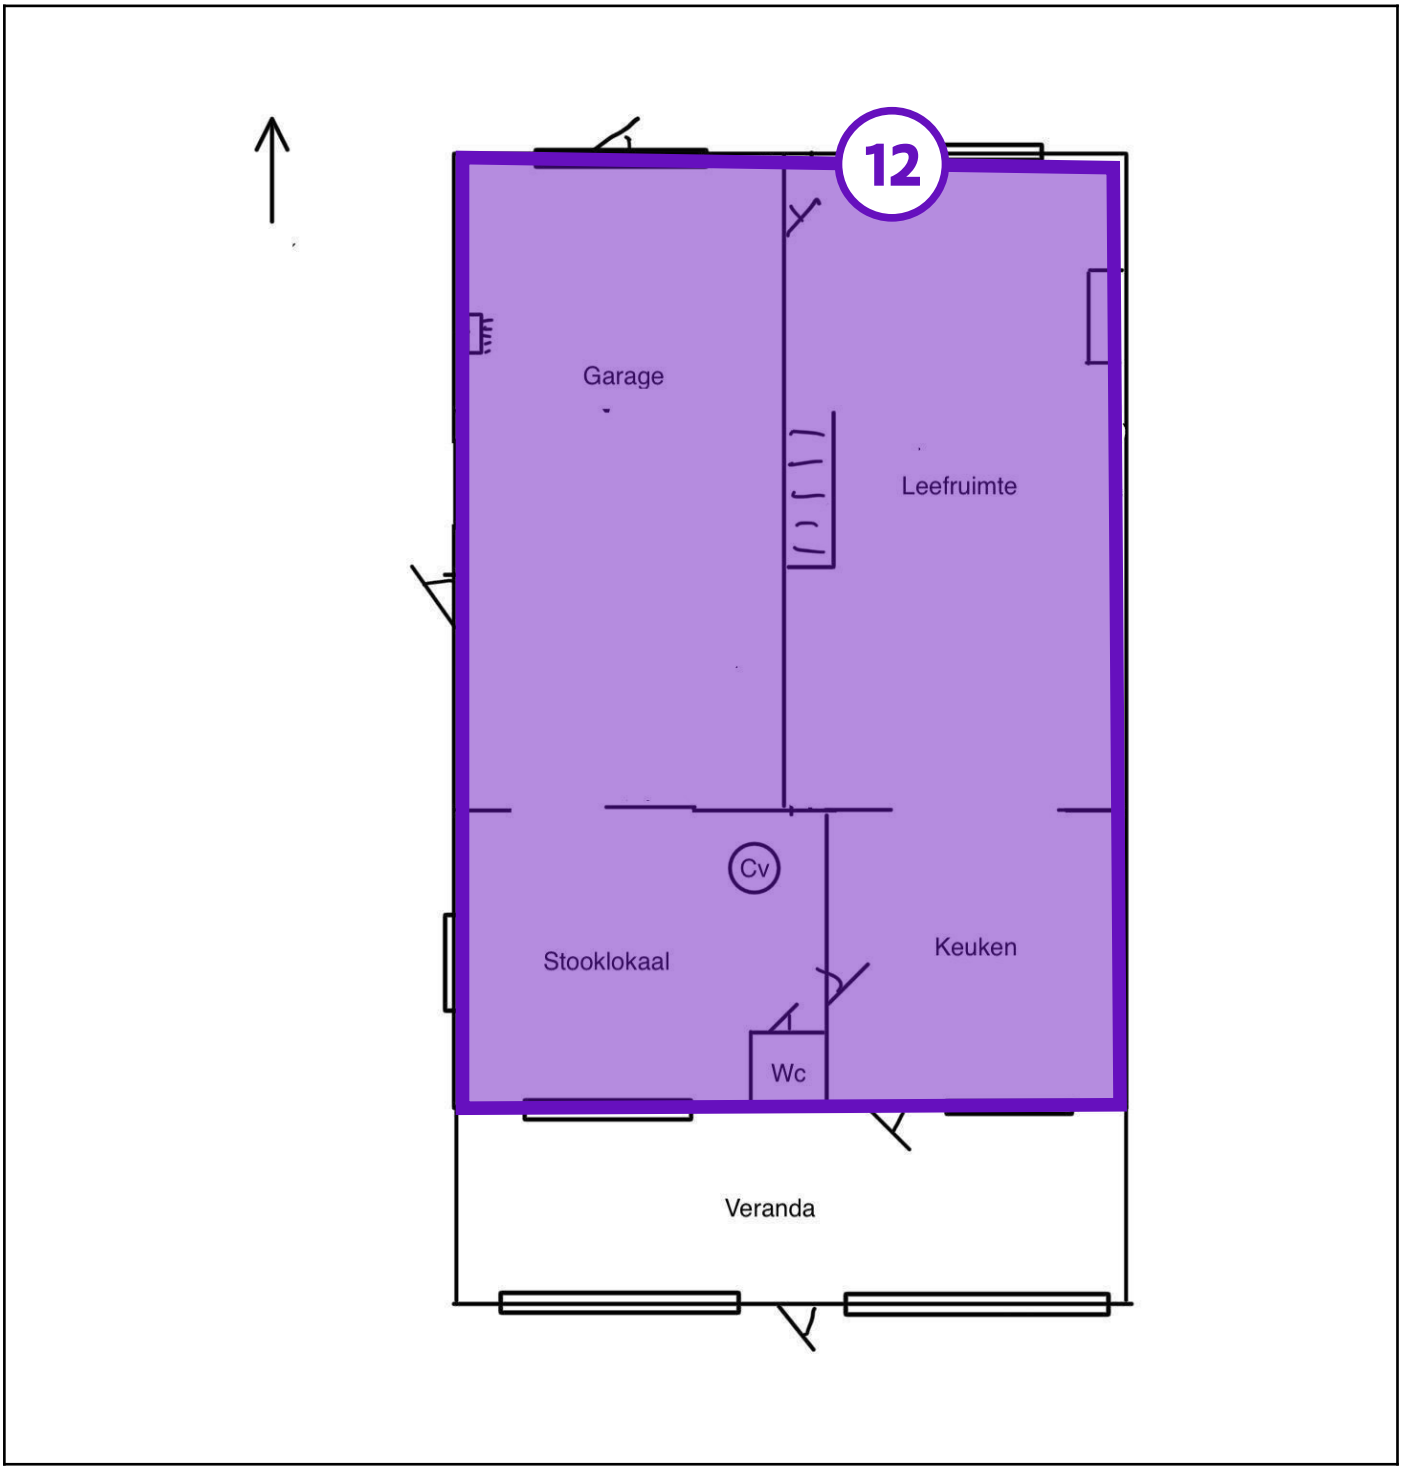
Plan 1.9: Gelijkvloers

Beschrijving	Type	Actie
12. Tegellijm onder vloertegels en achter plinttegels	Advies	-

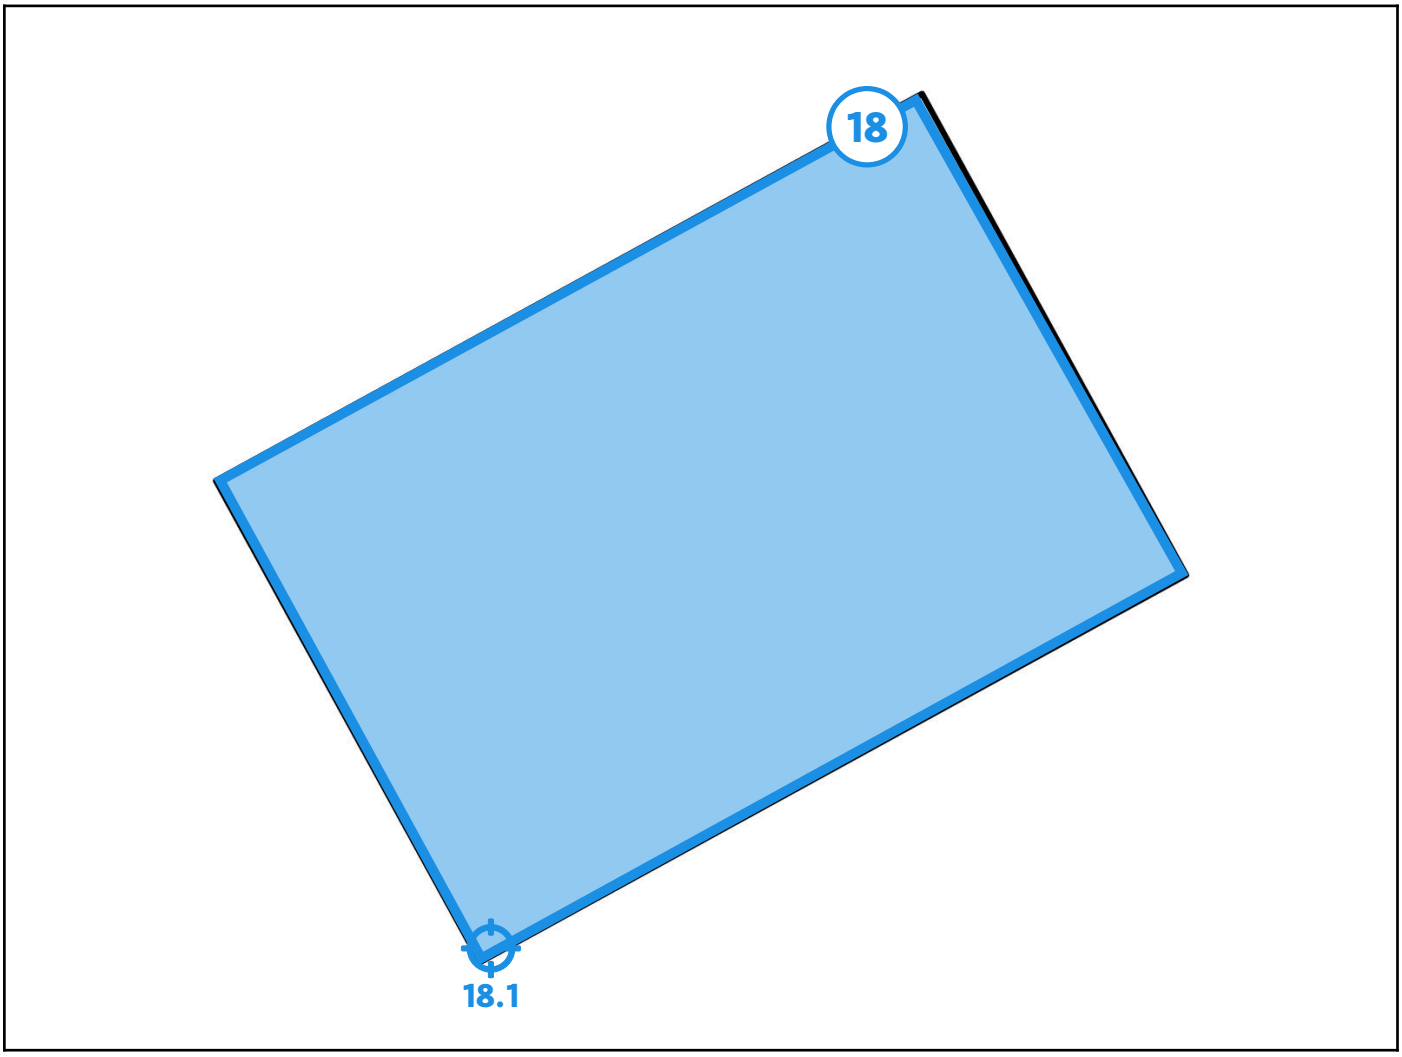
Plan 2.1: Bijgebouw plan

Beschrijving	Type	Actie
18. Dakbedekking tuinhuis Roofing	Geen asbest	-
18.1 Code: M07	Puntmonster	-

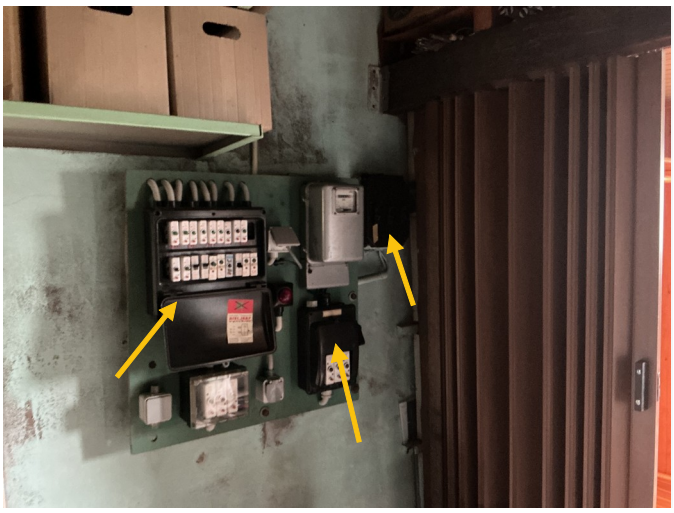
Fiche 8: Bakeliet schakelmateriaal

Asbestmateriaal

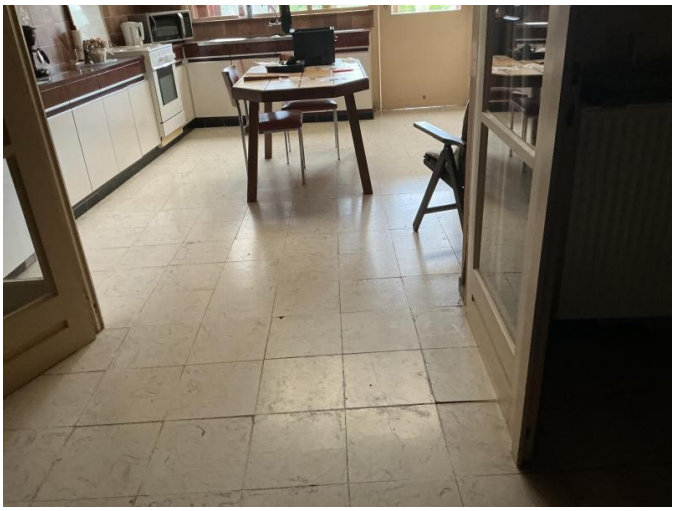
Fiche 12: Tegellijm onder vloertegels en achter plinttegels

Advies
