Asbestinventarisattest

Graaf Jansdijk 19/0501, 8370 Blankenberge

Attestnummer : [redacted]
Uitgegeven op : **22.10.2026**
Geldig tot : **22.10.2036**

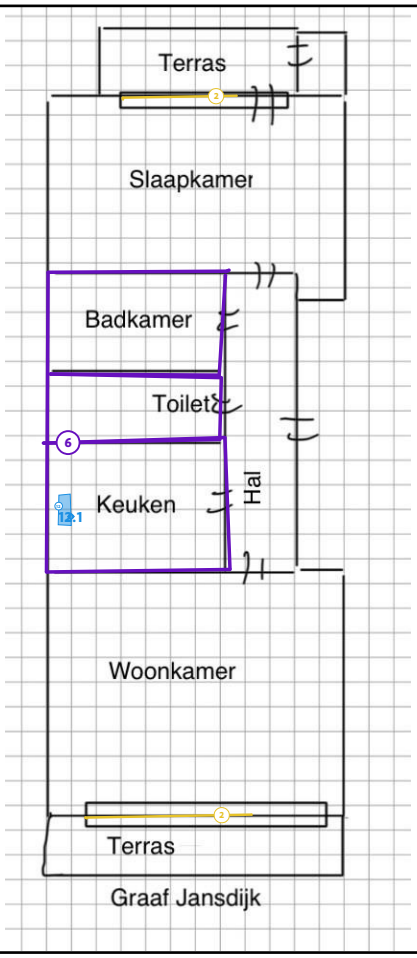
Plan 1.1: Appartement

Beschrijving	Type	Actie
2. Asbestcementplaat in schrijnwerk	Asbestmateriaal	Zorgvuldig beheren
6. Tegellijm achter wandtegels & plinten	Advies	-
12. Coating	Geen asbest	-
12.1 Code: M06	Puntmonster	-

Eindbeoordeling materiaalrisico	Laag materiaalrisico en/of verlaagde kans op vezelvrijgave

Gebondenheid	Categorie 1: hechtgebonden in oorsprong
Asbestsoort (vezeltype)	Crocidoliet aanwezig
Asbestconcentratie	Laag (< 50%)
Afschermingsgraad van het gehele materiaal	Geheel of deels vrij aan de binnenlucht, maar geen contact met binnenluchtstromen
Toestand van het materiaal	Onbeschadigd, niet verweerd

Zorgvuldig beheren

- Zorg voor een veilig beheer. Vermijd het beschadigen van het asbestmateriaal. Controleer de toestand jaarlijks op wijzigingen.
- Voer bijkomende staalname(s) uit.

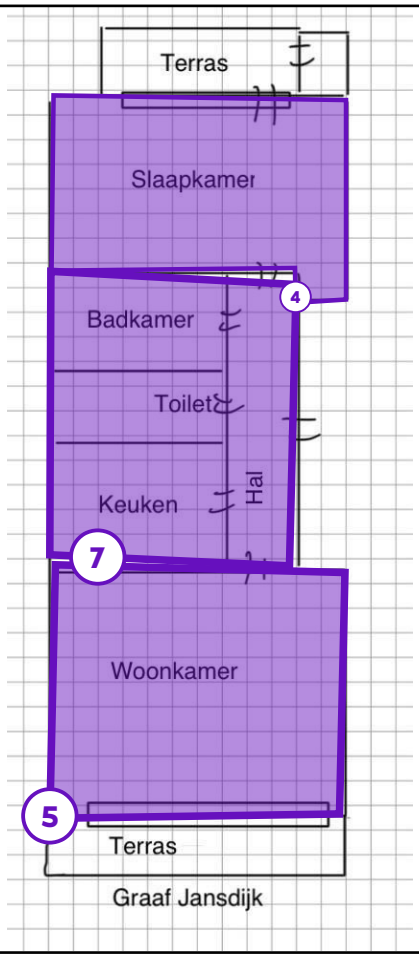
Plan 1.2: Appartement

Beschrijving	Type	Actie
4. Vloerbekleding tapijt - Niet verdacht	Advies	-
5. Vloerbekleding parket - Niet verdacht	Advies	-
7. Tegellijm onder vloertegels	Advies	-

De aanwezige vloerbekleding is niet asbestverdacht. De onderliggende laag was echter niet inspecteerbaar zonder destructie tijdens de inspectie. Mogelijk is de onderliggende laag asbestverdacht.

Op moment van de inspectie kon niet worden nagegaan of de tegellijm onder de vloertegels of achter de plinttegels asbestverdacht is. Bij renovatie of verwijdering van de tegels dient het materiaal te worden geanalyseerd voor de werken van start gaan.

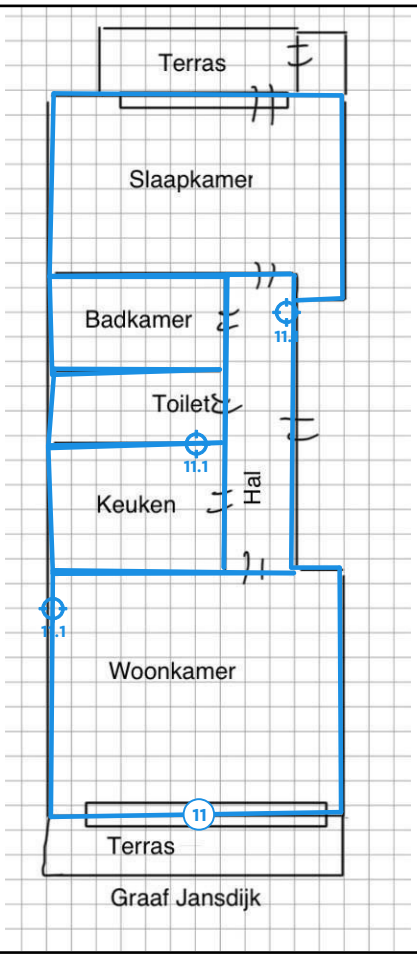
Plan 1.3: Appartement

Beschrijving	Type	Actie
11. Pleisterwerk wanden	Geen asbest	-
11.1 Code: M01	Mengmonster	-

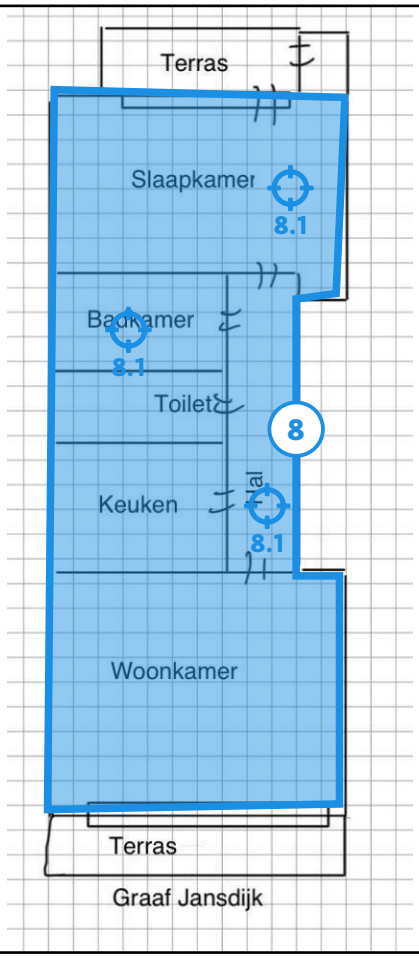
Plan 1.4: Appartement

Beschrijving	Type	Actie
8. Pleisterwerk plafonds	Geen asbest	-
8.1 Code: M02	Mengmonster	-

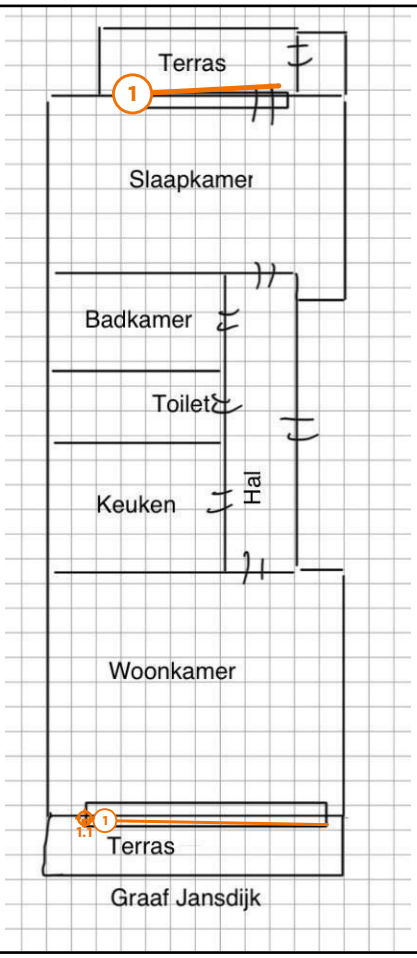
Plan 1.5: Appartement

Beschrijving	Type	Actie
1. Mastiek/kit tussen muur en profiel buiten	Asbestmateriaal	Verwijderen
1.1 Code: M03	Puntmonster	-

Eindbeoordeling materiaalrisico	Verhoogd materiaalrisico en/of verhoogde kans op vezelvrijgave

Gebondenheid	Categorie 1: hechtgebonden in oorsprong
Asbestsoort (vezeltype)	Alleen chrysotiel aanwezig
Asbestconcentratie	Laag (< 50%)
Afschermingsgraad van het gehele materiaal	Geheel of deels vrij aan de buitenlucht, maar geen contact met binnenlucht
Toestand van het materiaal	Matig beschadigd, matig verweerd

#	Type	Referentie	Resultaat
1.1	Puntmonster	M03	Chrysotiel

Verwijderen

- Zorg voor een veilig beheer. Vermijd het beschadigen van het asbestmateriaal. Controleer de toestand jaarlijks op wijzigingen.

- Eenvoudige handelingen: mag via doe-het-zelf of door werknemer(s) met opleidingsattest eenvoudige handelingen
  Bij het uitvoeren van eenvoudige handelingen, zoals toegestaan via doe-het-zelfmethoden of door werknemers met een opleidingsattest, is het gebruik van de juiste persoonlijke beschermingsmiddelen (PBM's) verplicht om blootstelling aan asbestvezels te voorkomen. Wij adviseren echter om asbest te laten verwijderen door een werknemer met opleidingscertificaat. Maar het is ook toegestaan via de doe-het-zelfmethode, mits de juiste voorzorgsmaatregelen en PBM's in acht worden genomen. De te gebruiken PBM's zijn:

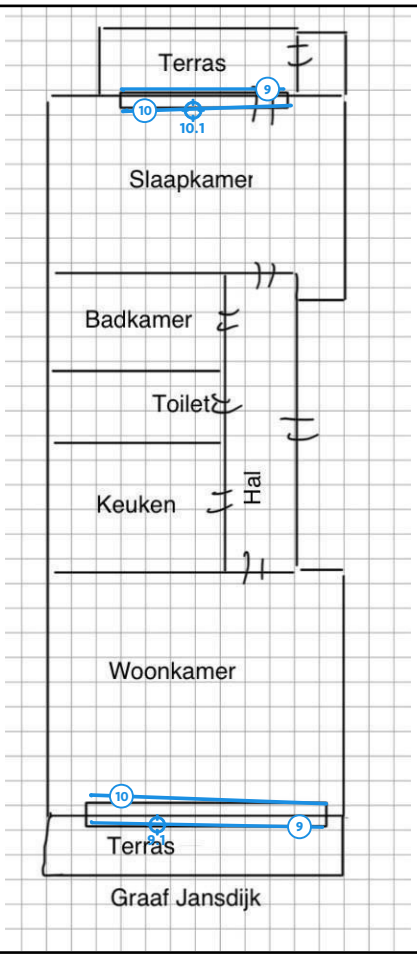
Plan 1.6: Appartement

Beschrijving	Type	Actie
9. Mastiek/kit tussen glas en profiel - buiten	Geen asbest	-
9.1 Code: M04	Puntmonster	-
10. Mastiek/kit tussen glas en profiel - Binnen	Geen asbest	-
10.1 Code: M05	Puntmonster	-

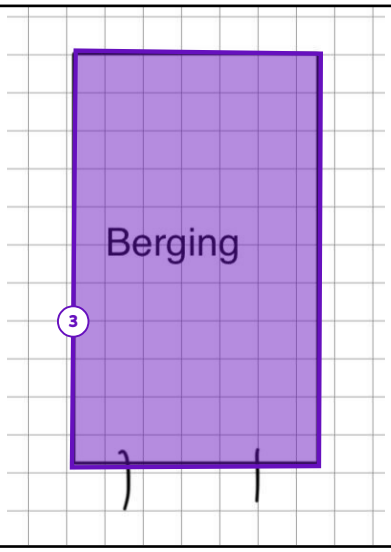
Plan 1.7: Berging

Beschrijving	Type	Actie
3. Berging niet toegankelijk	Beperking	-

Tijdelijke beperking

Reden: Slotvaste toegangspoort, -deur of -luik

Uitleg van de asbestdeskundige: De sleutel van de berging is de eigenaar verloren.

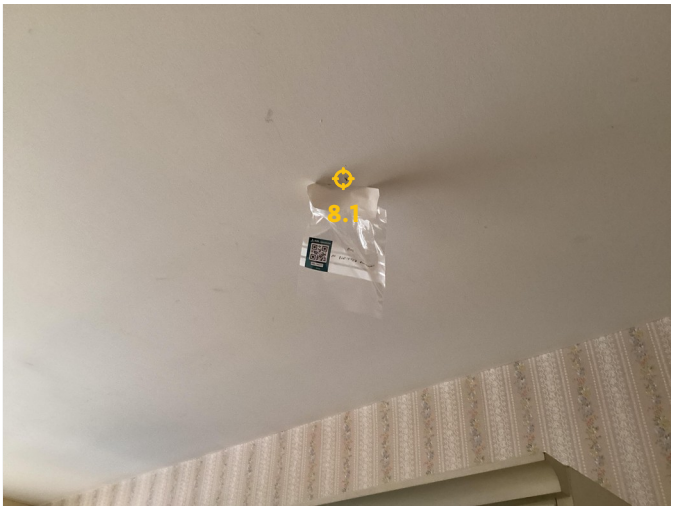
Fiche 8: Pleisterwerk plafonds

Geen asbest

#	Type	Referentie	Resultaat
8.1	Mengmonster	M02	Geen asbest
