Asbestinventarisattest

Gooikenstraat 54, 9308 Aalst

Attestnummer : **20261019-000598.000**
Uitgegeven op : **19.10.2026**
Geldig tot : **19.10.2031**

Niet-asbestveilig

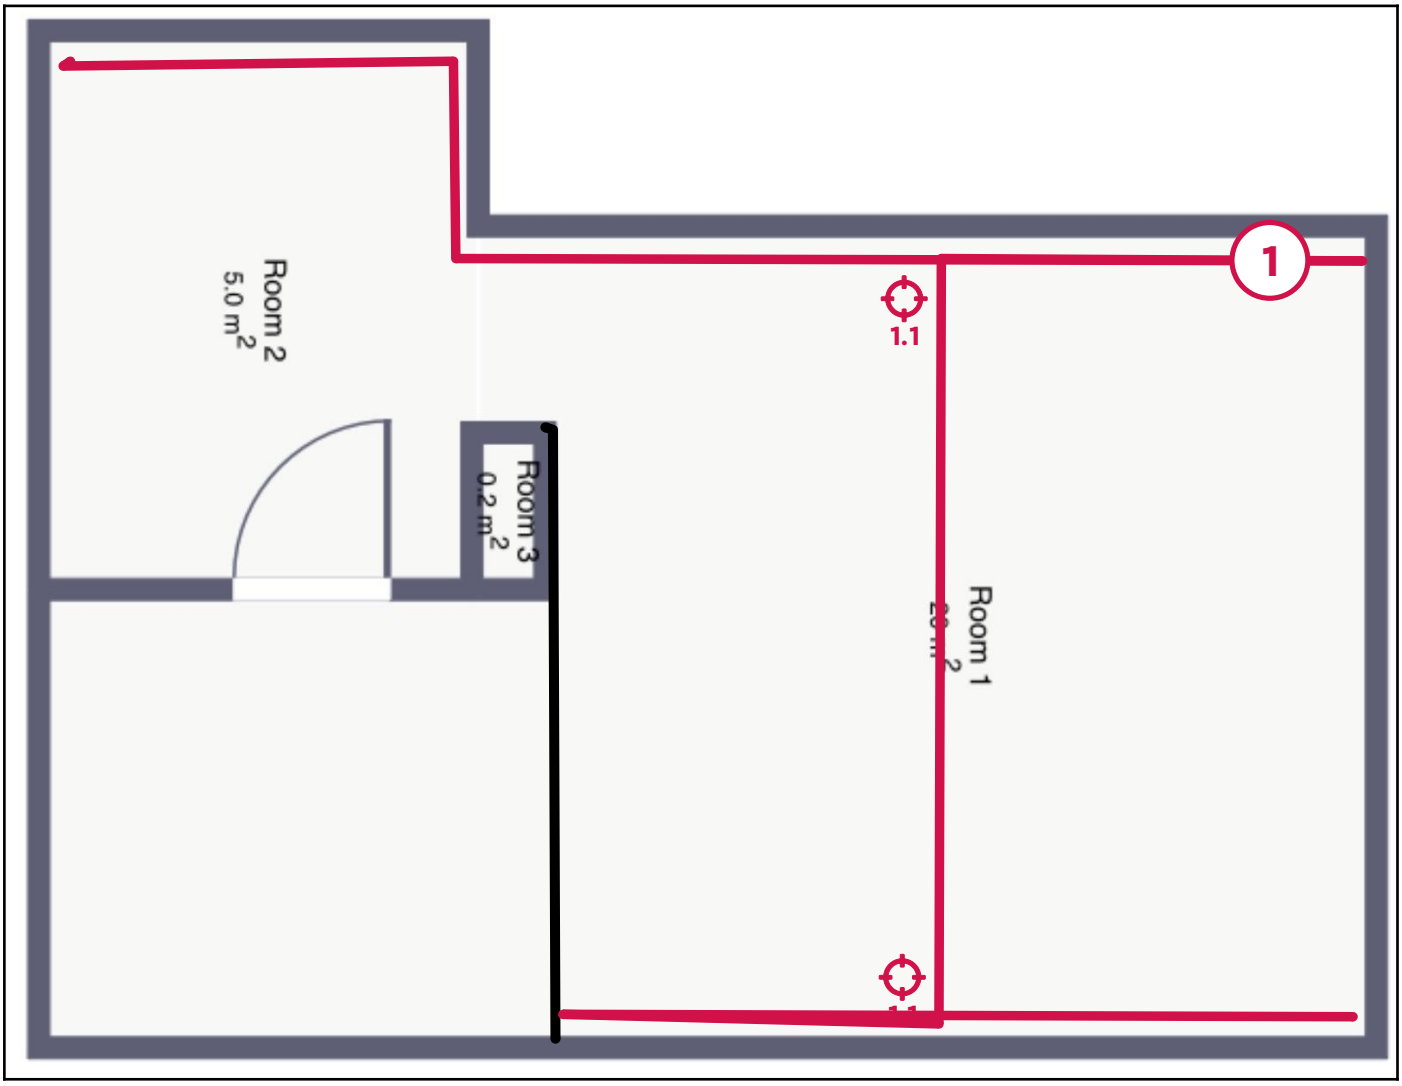
Plan 1.1: Woning - kelder

Beschrijving	Type	Actie
1. Thermische buisisolatie	Asbestmateriaal	Dringend verwijderen
1.1 Code: TBI B	Mengmonster	-

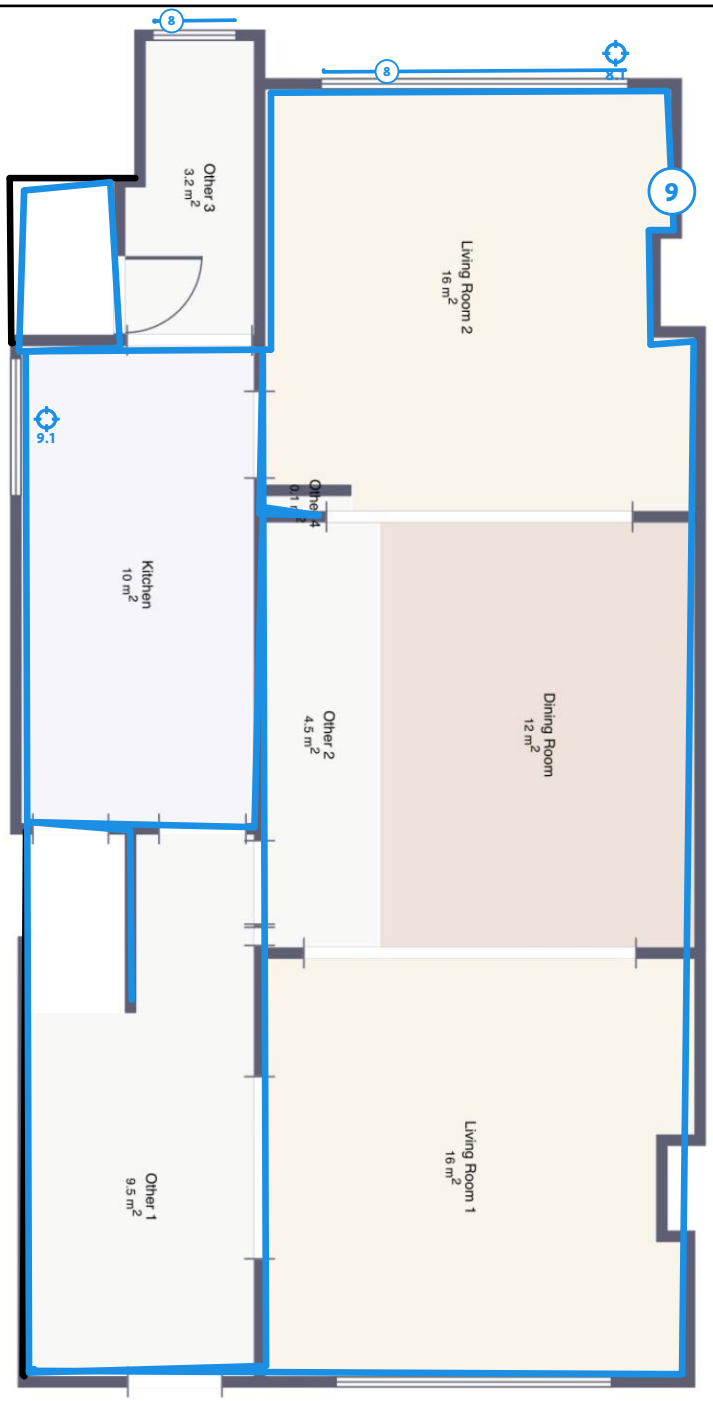
Plan 1.2: Woning - gelijkvloers

de plafonds zijn niet bepleisterd

Beschrijving	Type	Actie
4. Plafonds woning	Advies	-
8. Afdichtingskit ramen woning	Geen asbest	-

8.1 Code: KIT WON	Puntmonster	-
9. Pleisterwerk muren woning	Geen asbest	-
9.1 Code: PLM WON	Mengmonster	-

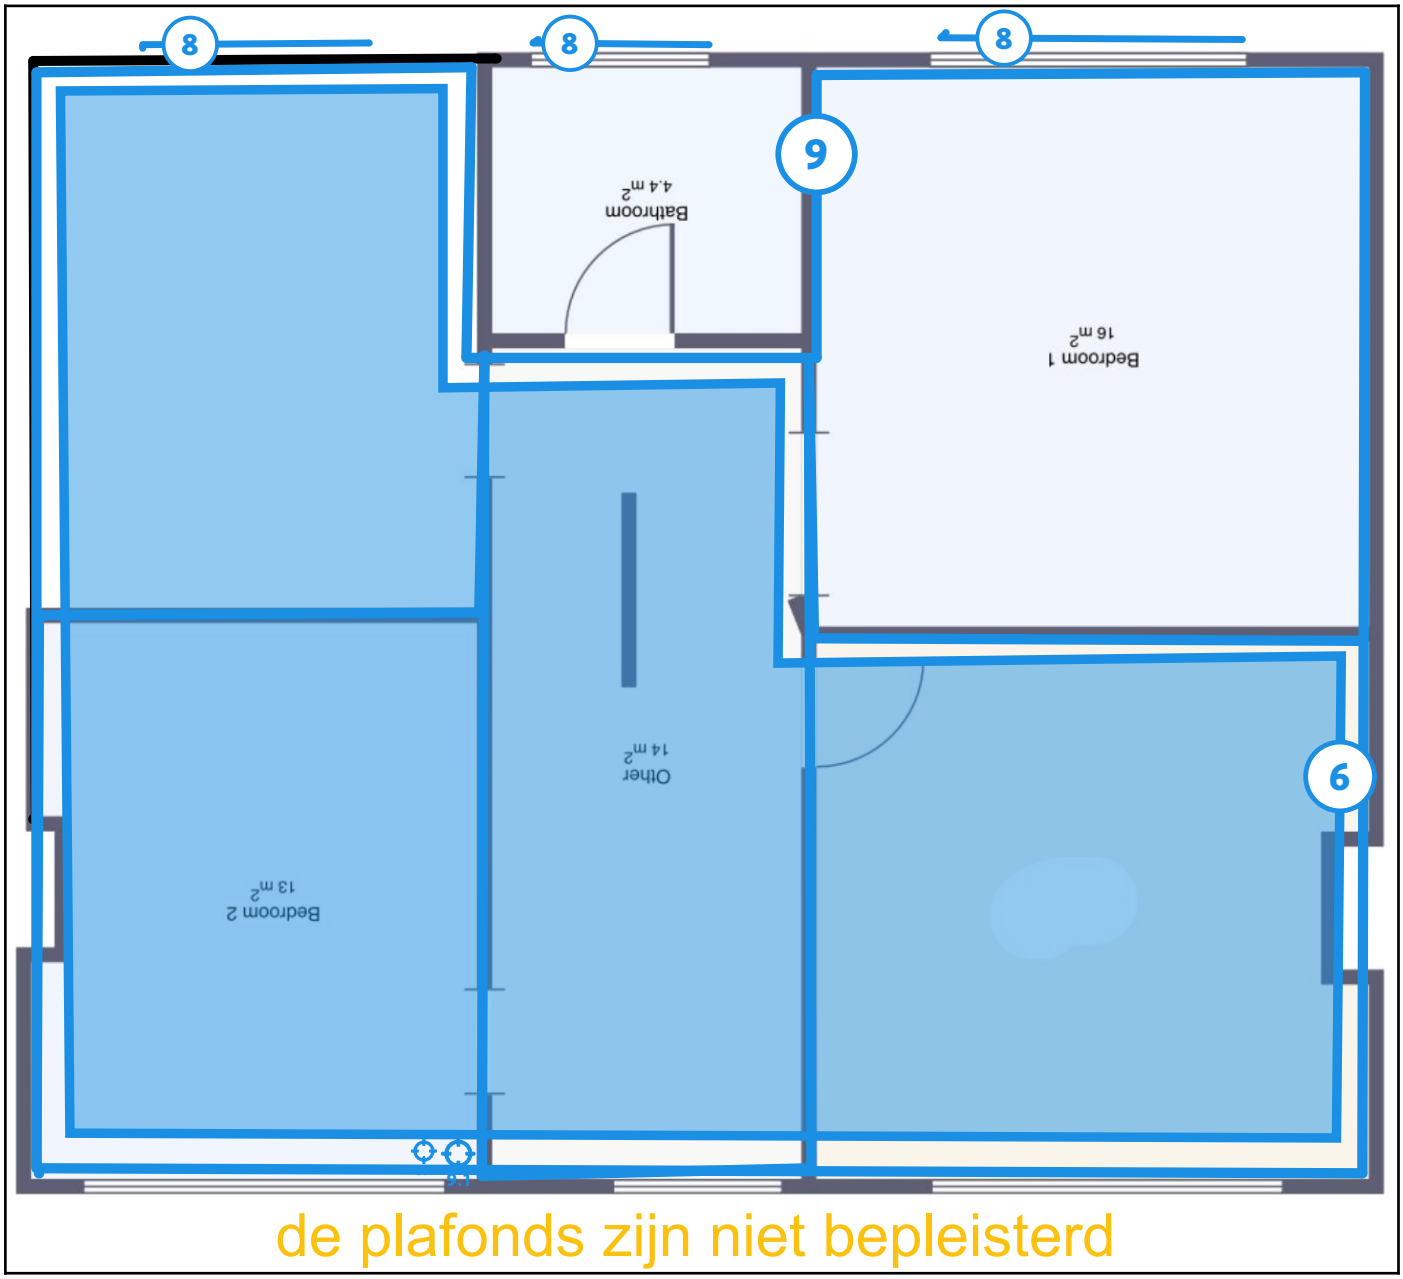
Plan 1.3: Woning - 1ste verdiep

Beschrijving	Type	Actie
4. Plafonds woning	Advies	-
6. Karton onderlaag 1ste verdiep woning	Geen asbest	-
6.1 Code: KARTON	Puntmonster	-
8. Afdichtingskit ramen woning	Geen asbest	-

9. Pleisterwerk muren woning	Geen asbest	-
9.1 Code: PLM WON	Mengmonster	-

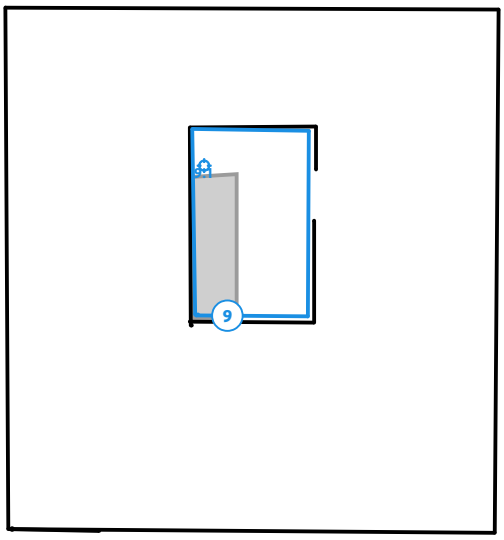
Plan 1.4: Woning - zolder

de plafonds zijn niet bepleisterd

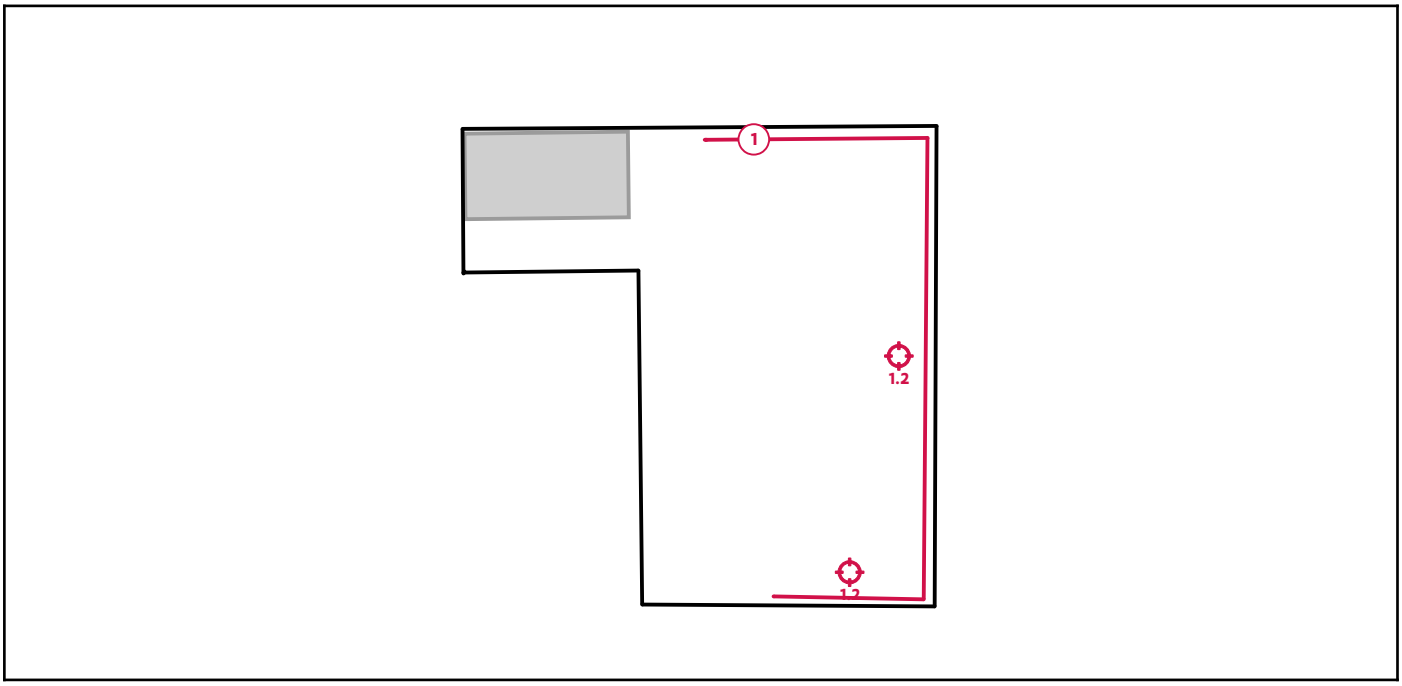
Plan 1.5: Horeca - kelder

Beschrijving	Type	Actie
1. Thermische buisisolatie	Asbestmateriaal	Dringend verwijderen
1.2 Code: TBI RS	Mengmonster	-

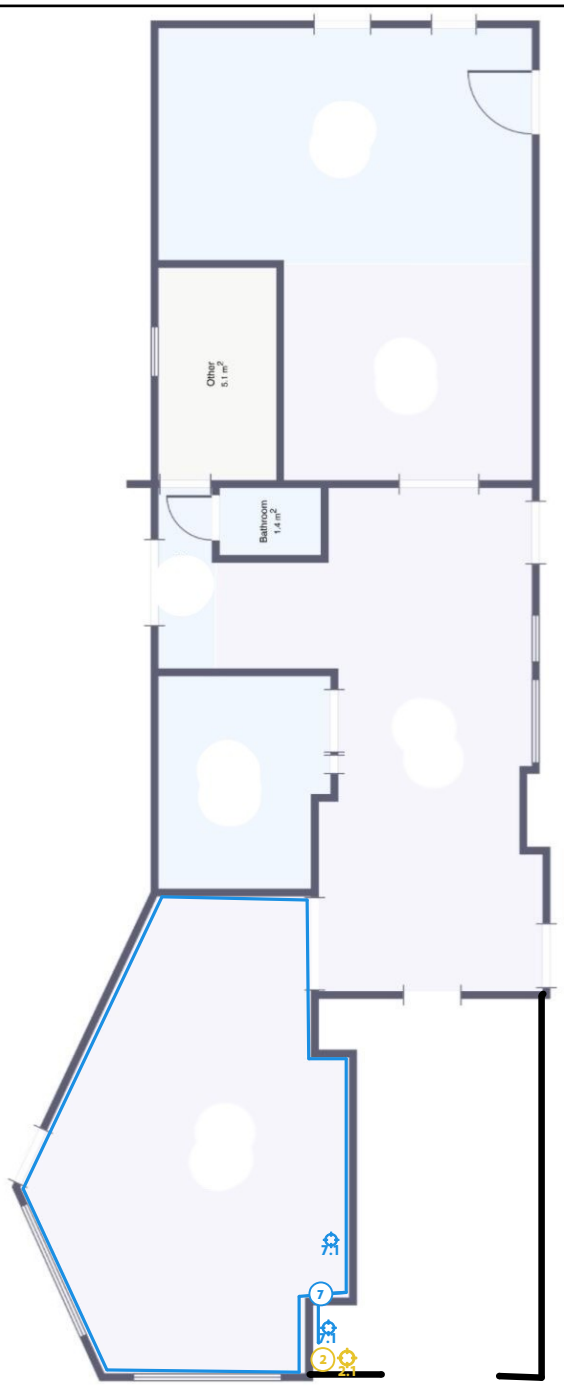
Plan 1.6: Horeca - gelijkvloers

de plafonds zijn niet bepleisterd

Beschrijving	Type	Actie
2. Cementbuis gasleiding	Asbestmateriaal	Zorgvuldig beheren
2.1 Code: BUIS	Puntmonster	-

5. Plafonds horecazaak	Advies	-
7. Pleisterwerk muren horecazaak	Geen asbest	-
7.1 Code: PLM HOR	Mengmonster	-

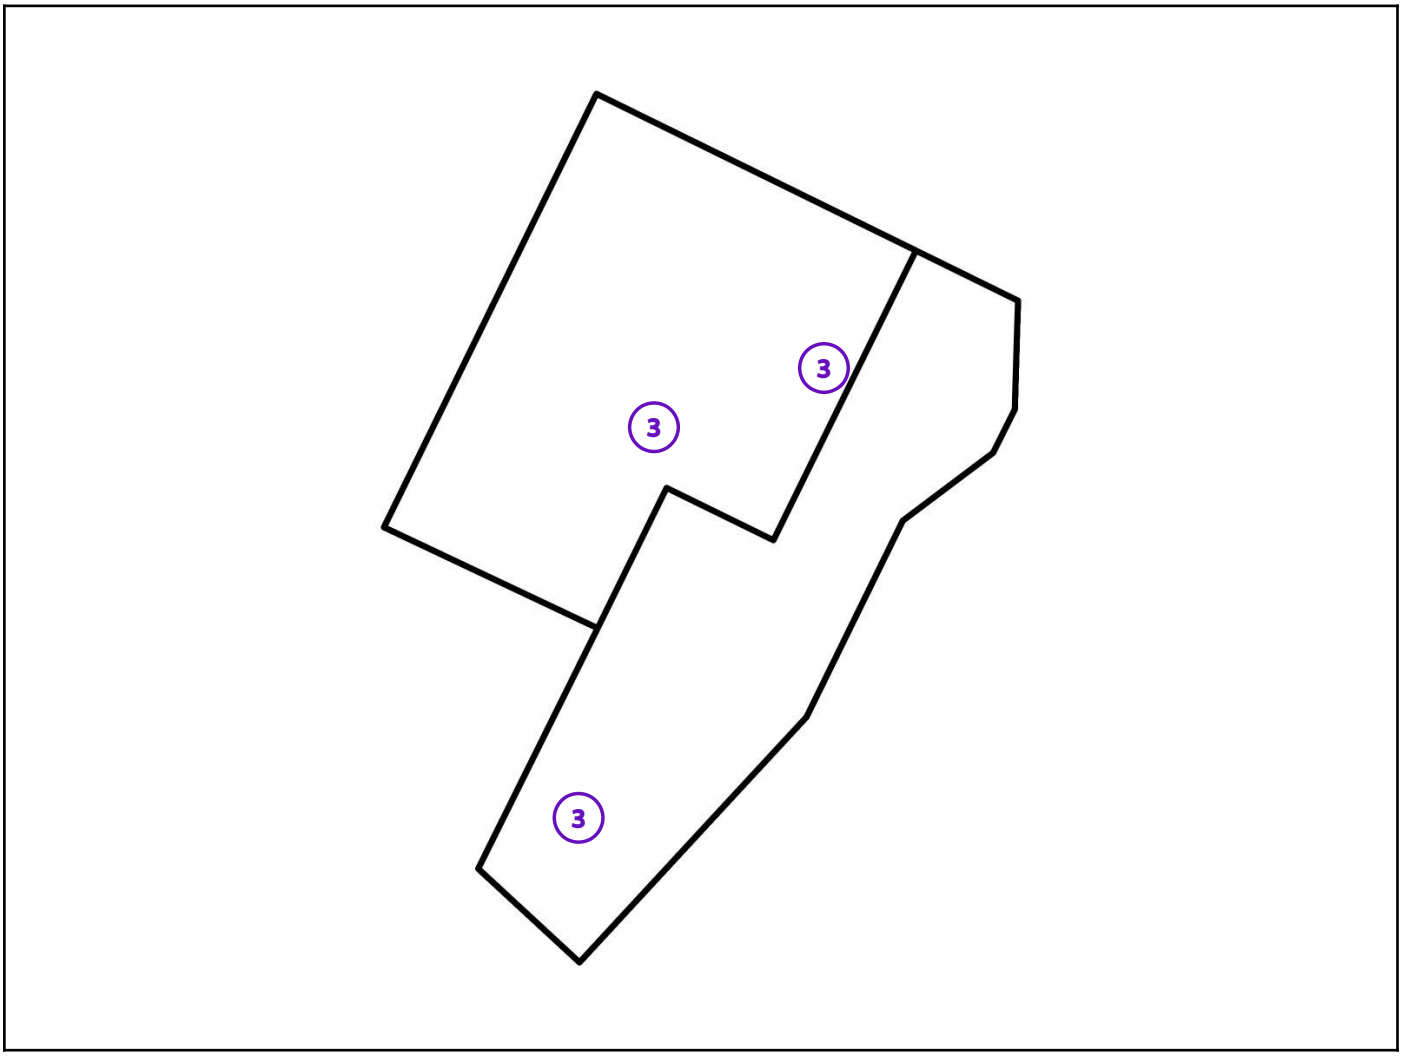
Plan 1.7: Bovenaanzicht

Beschrijving	Type	Actie
3. Binnenzijde rookgaskanalen	Beperking	-

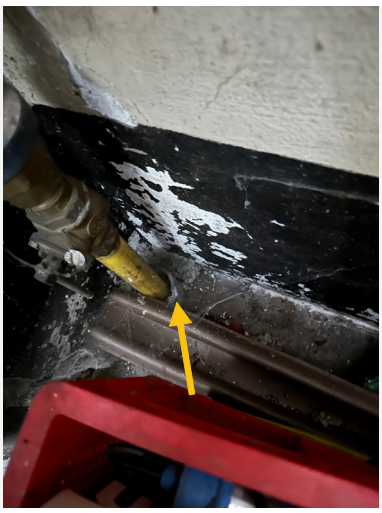
Fiche 2: Cementbuis gasleiding

Het asbestmateriaal valt onder de mijlpaal van 2040.

Zorgvuldig beheren

Eindbeoordeling materiaalrisico	Laag materiaalrisico en/of verlaagde kans op vezelvrijgave

Gebondenheid	Categorie 1: hechtgebonden in oorsprong
Asbestsoort (vezeltype)	Alleen chrysotiel aanwezig
Asbestconcentratie	Laag (< 50%)
Afschermingsgraad van het gehele materiaal	Geheel of deels vrij aan de binnenlucht, maar geen contact met binnenluchtstromen
Toestand van het materiaal	Licht beschadigd, licht verweerd. Intacte calciumsilicaatplaat of materiaal met categorie 3-gebondenheid

#	Type	Referentie	Resultaat
2.1	Puntmonster	BUIS	Chrysotiel

- Zorg voor een veilig beheer. Vermijd het beschadigen van het asbestmateriaal. Controleer de toestand jaarlijks op wijzigingen.

- Eenvoudige handelingen: enkel door erkend asbestverwijderaar
  Verwijderingsvoorschriften volgens Codex over het welzijn op het werk Art. VI.3-54.

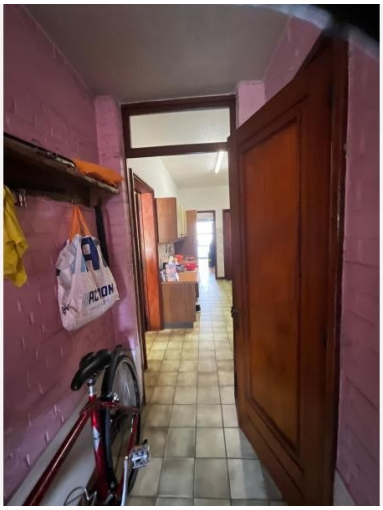
Fiche 4: Plafonds woning

De vaststelbare, waarneembare plafonds van de woning zijn niet-asbestverdacht.

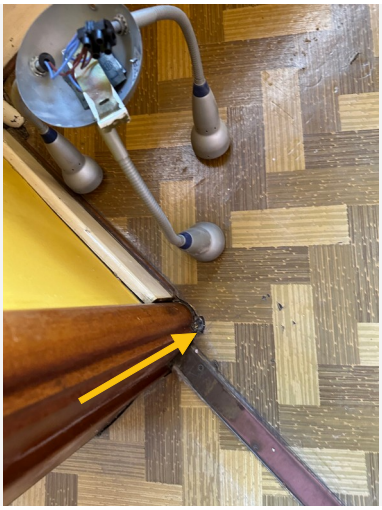
Fiche 6: Karton onderlaag 1ste verdiep woning

Geen asbest

#	Type	Referentie	Resultaat
6.1	Puntmonster	KARTON	Geen asbest

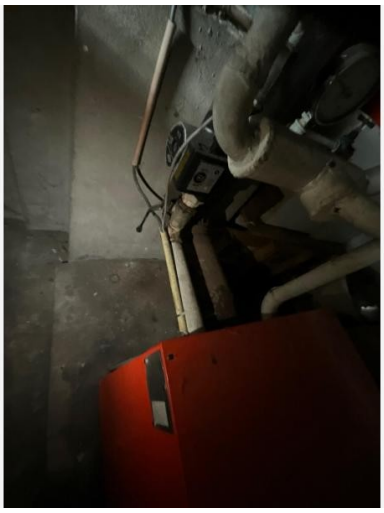
Beschrijving	Notitie	Terug te vinden op plannen
Fiche 10: Afdichtingen aan stookketel	Er werden geen asbestverdachte materialen aangetroffen aan de stookketel. Het is niet mogelijk om de binnenzijde van de stookketel te onderzoeken binnen het kader van een niet-destructieve inventaris.	-
Fiche 11: Dakbedekking	-	-
