Asbestinventarisattest

Eedstraat 4, 9052 Gent

Attestnummer : **20261021-000613.000**
Uitgegeven op : **21.10.2026**
Geldig tot : **21.10.2031**

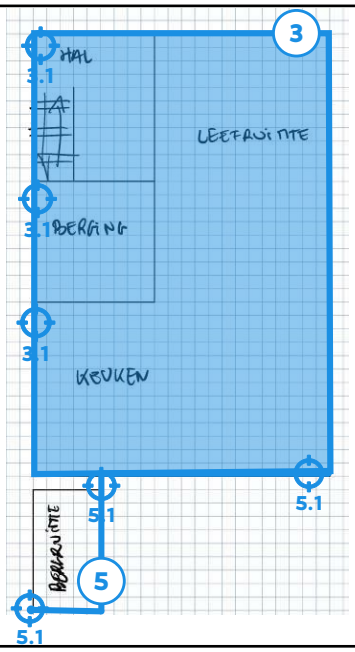
Plan 1.1: Gelijkvloers

Beschrijving	Type	Actie
3. Pleisterwerk plafonds (gips/kalk)	Geen asbest	-
3.1 Code: ST-002 PLP	Mengmonster	-
5. Crepi (gips/kalk) - buitenzijde achtergevel	Geen asbest	-
5.1 Code: ST-004 CREPI	Mengmonster	-

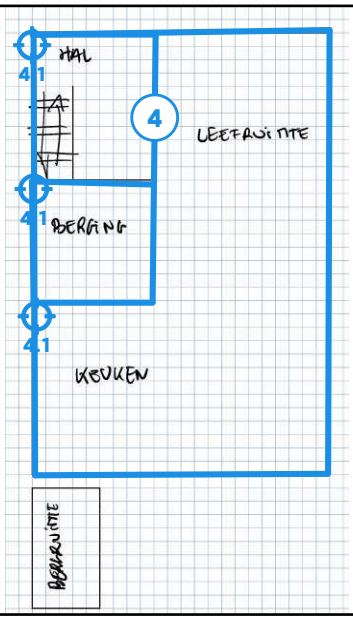
Plan 1.2: Gelijkvloers

Beschrijving	Type	Actie
4. Pleisterwerk wanden (gips/kalk)	Geen asbest	-
4.1 Code: ST-001 PLM	Mengmonster	-

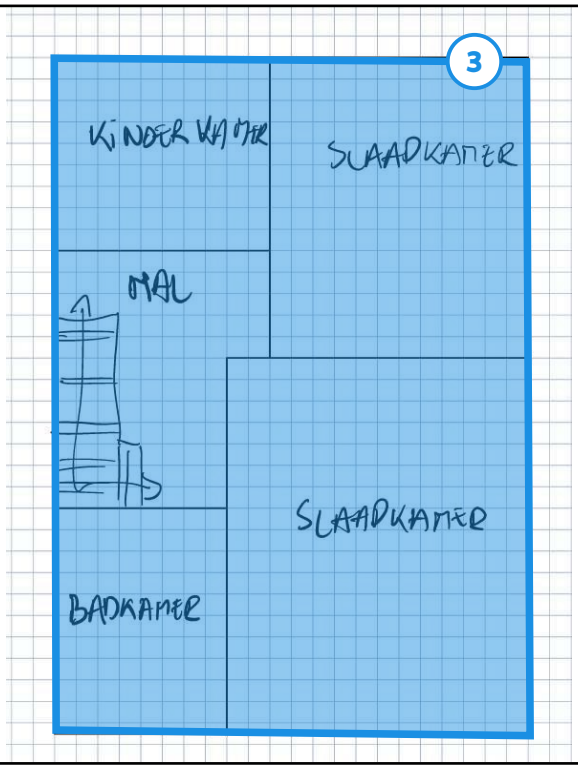
Plan 1.3: Eerste verdieping

Beschrijving	Type	Actie
3. Pleisterwerk plafonds (gips/kalk)	Geen asbest	-

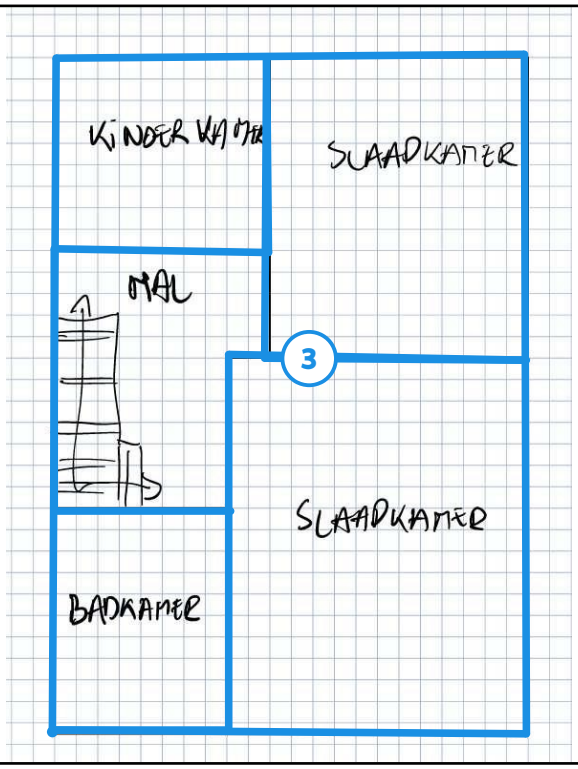
Plan 1.4: Eerste verdieping

Beschrijving	Type	Actie
3. Pleisterwerk plafonds (gips/kalk)	Geen asbest	-

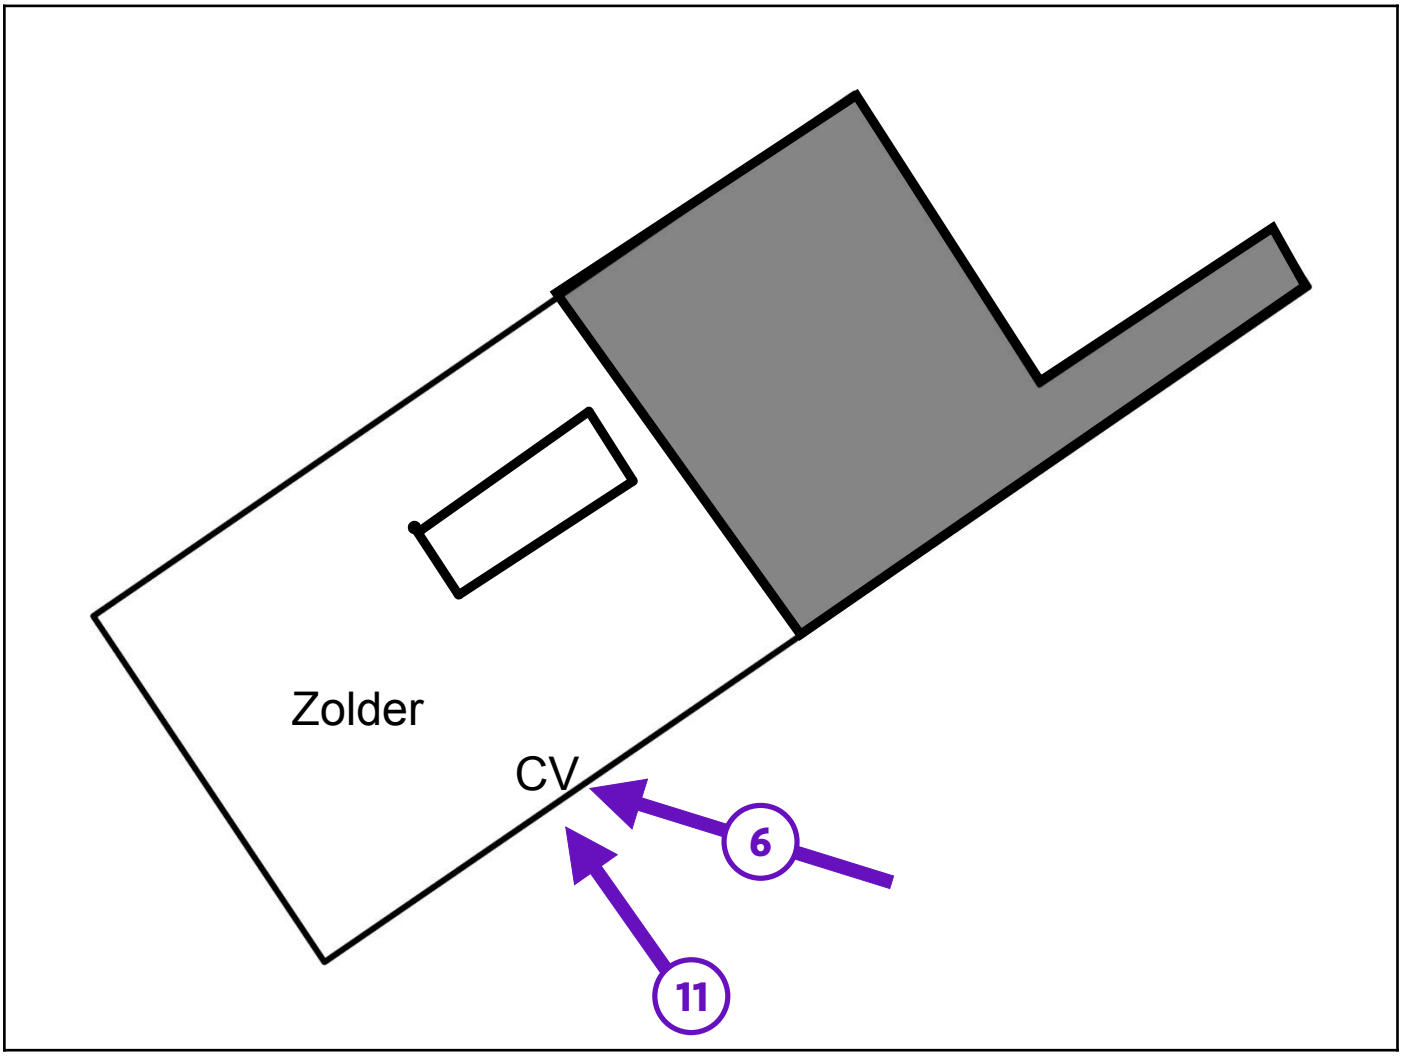
Plan 1.5: Zolder

Beschrijving	Type	Actie
6. Materialen stookketel - niet asbestverdacht (ketel na 2000)	Overige ruimte of materiaal	-
11. Leidingisolatie - niet aanwezig	Overige ruimte of materiaal	-

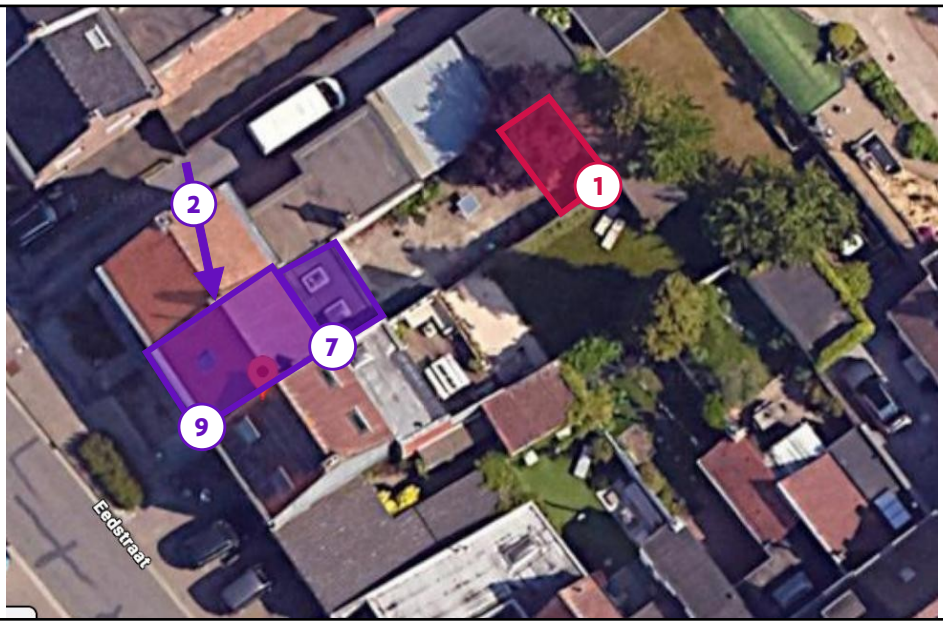
Plan 1.6: Dakenplan

Beschrijving	Type	Actie
1. Menuiserite - onderdak onder dakpannen	Asbestmateriaal	Dringend maatregelen nemen
2. Beperking - rookgaskanaal of schouw hoger dan 3,50 m	Beperking	-
7. Dakbedekking - EPDM of kunststof dakbaan	Overige ruimte of materiaal	-
9. Dakbedekking - dakpannen	Overige ruimte of materiaal	-

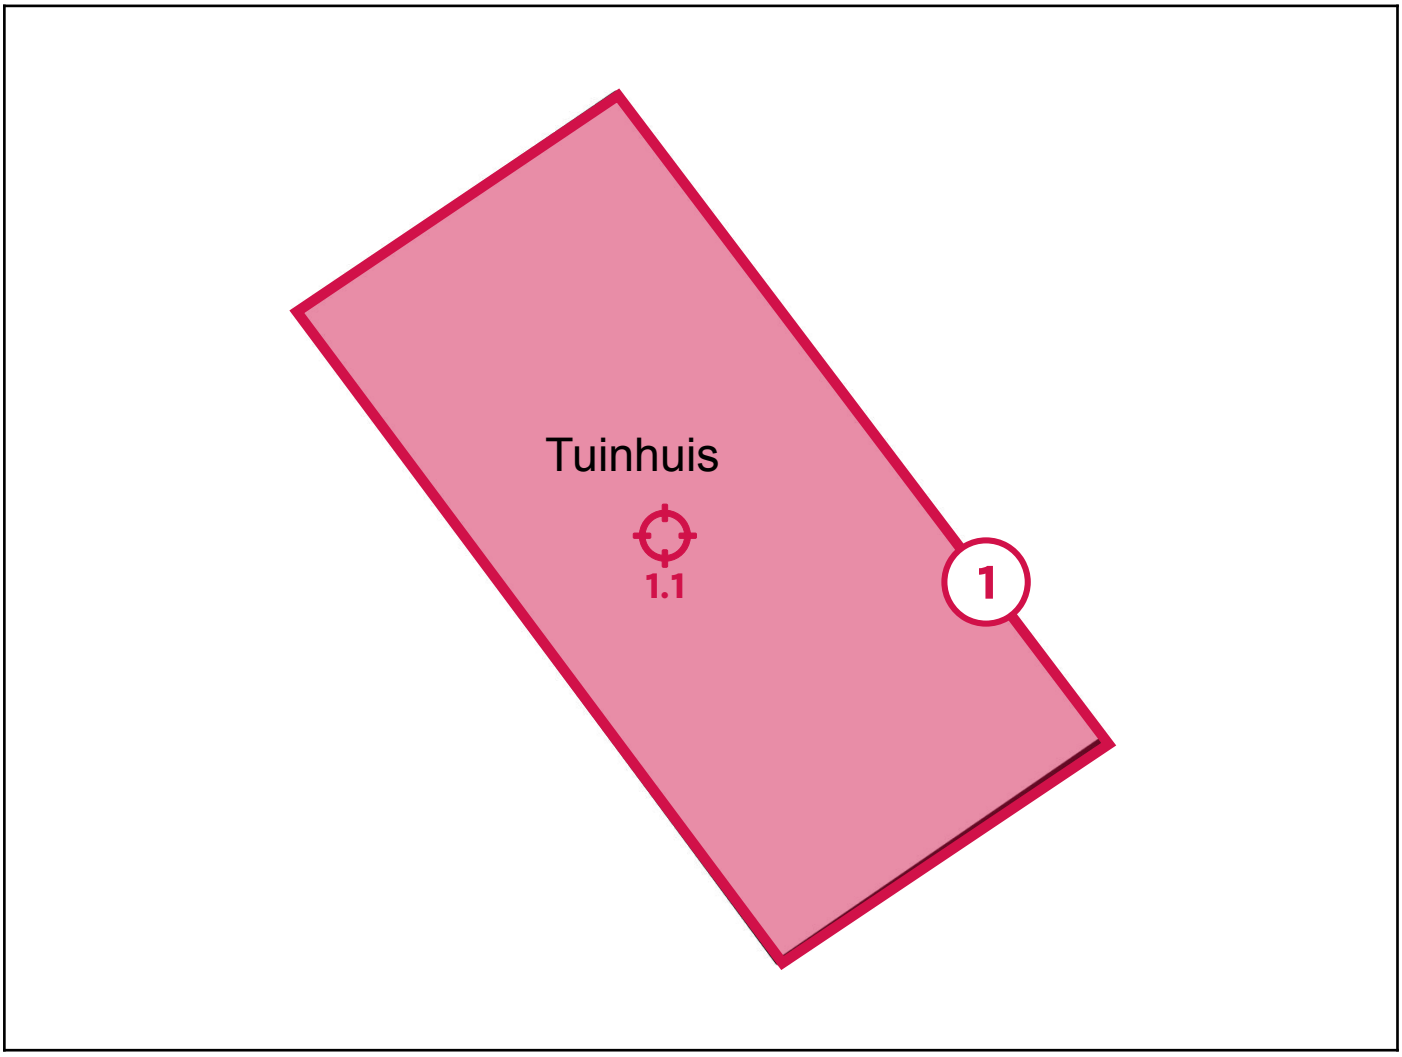
Plan 2.1: Tuinhuis plan

Beschrijving	Type	Actie
1. Menuiserite - onderdak onder dakpannen	Asbestmateriaal	Dringend maatregelen nemen
1.1 Code: ST-003 OND	Puntmonster	-

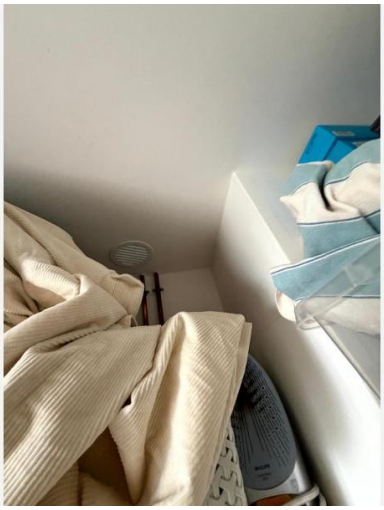
Fiche 3: Pleisterwerk plafonds (gips/kalk)

Geen asbest

#	Type	Referentie	Resultaat
3.1	Mengmonster	ST-002 PLP	Geen asbest

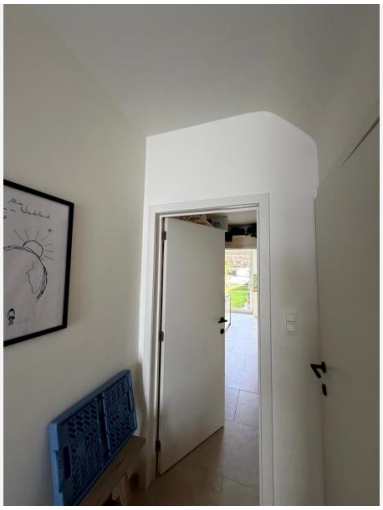
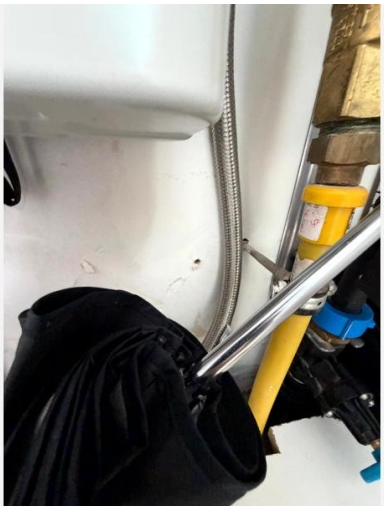
Fiche 4: Pleisterwerk wanden (gips/kalk)

Geen asbest

#	Type	Referentie	Resultaat
4.1	Mengmonster	ST-001 PLM	Geen asbest

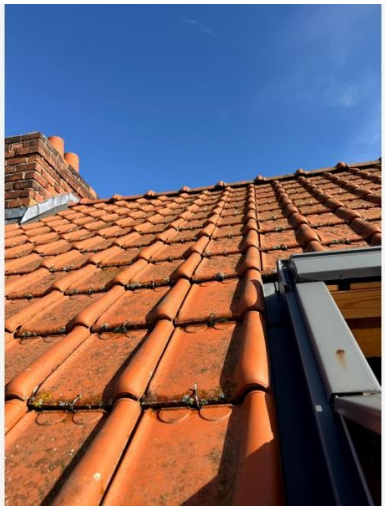
Fiche 9: Dakbedekking - dakpannen	De dakbedekking bestaat uit keramische of betonnen dakpannen. Dat materiaal is niet asbestverdacht. De plaats staat in de lokalisatie van deze fiche.	Plan 1.6: Dakenplan

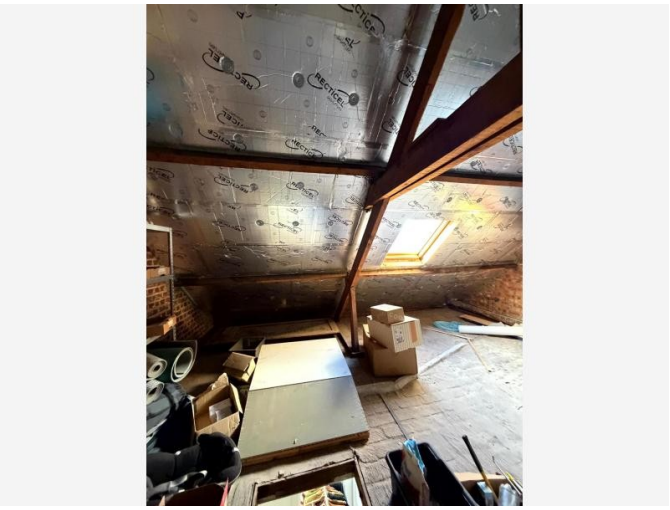
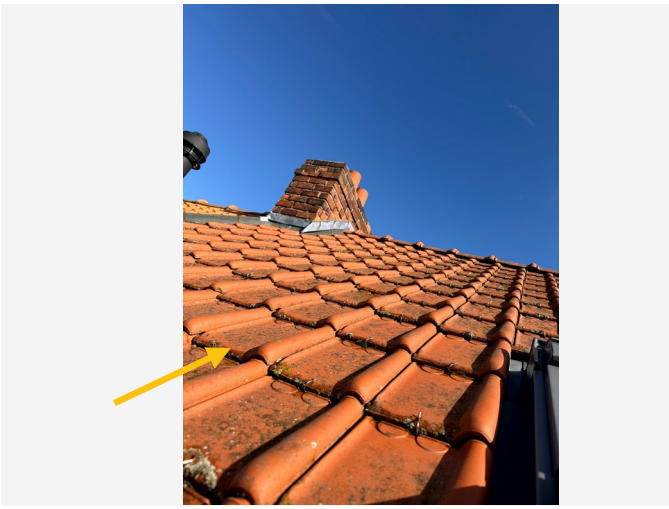
Beschrijving	Notitie	Terug te vinden op plannen
Fiche 10: Materialen onder de dakbedekking - niet waarneembaar	Het onderdak is niet waarneembaar. Aan de binnenzijde is het dak volledig afgewerkt, en de dakbedekking is vastgezet, zodat ze niet opgeheven kan worden zonder ze te beschadigen of te demonteren. Dat valt buiten dit standaardonderzoek. Het gebouw dateert van vóór 2001 en er zijn geen aanwijzingen dat het dak na 2000 volledig vernieuwd werd. Het is daarom niet uit te sluiten dat er onder de dakbedekking asbesthoudend materiaal aanwezig is, zoals onderdakplaten in vezelcement. Laat dit onderzoeken voordat u werken aan het dak uitvoert.	-
