Asbestinventarisattest

Villalaan 99, 1500 Halle

Attestnummer : **20260522-000264.000**
Uitgegeven op : **22.05.2026**
Geldig tot : **22.05.2036**

Niet-asbestveilig

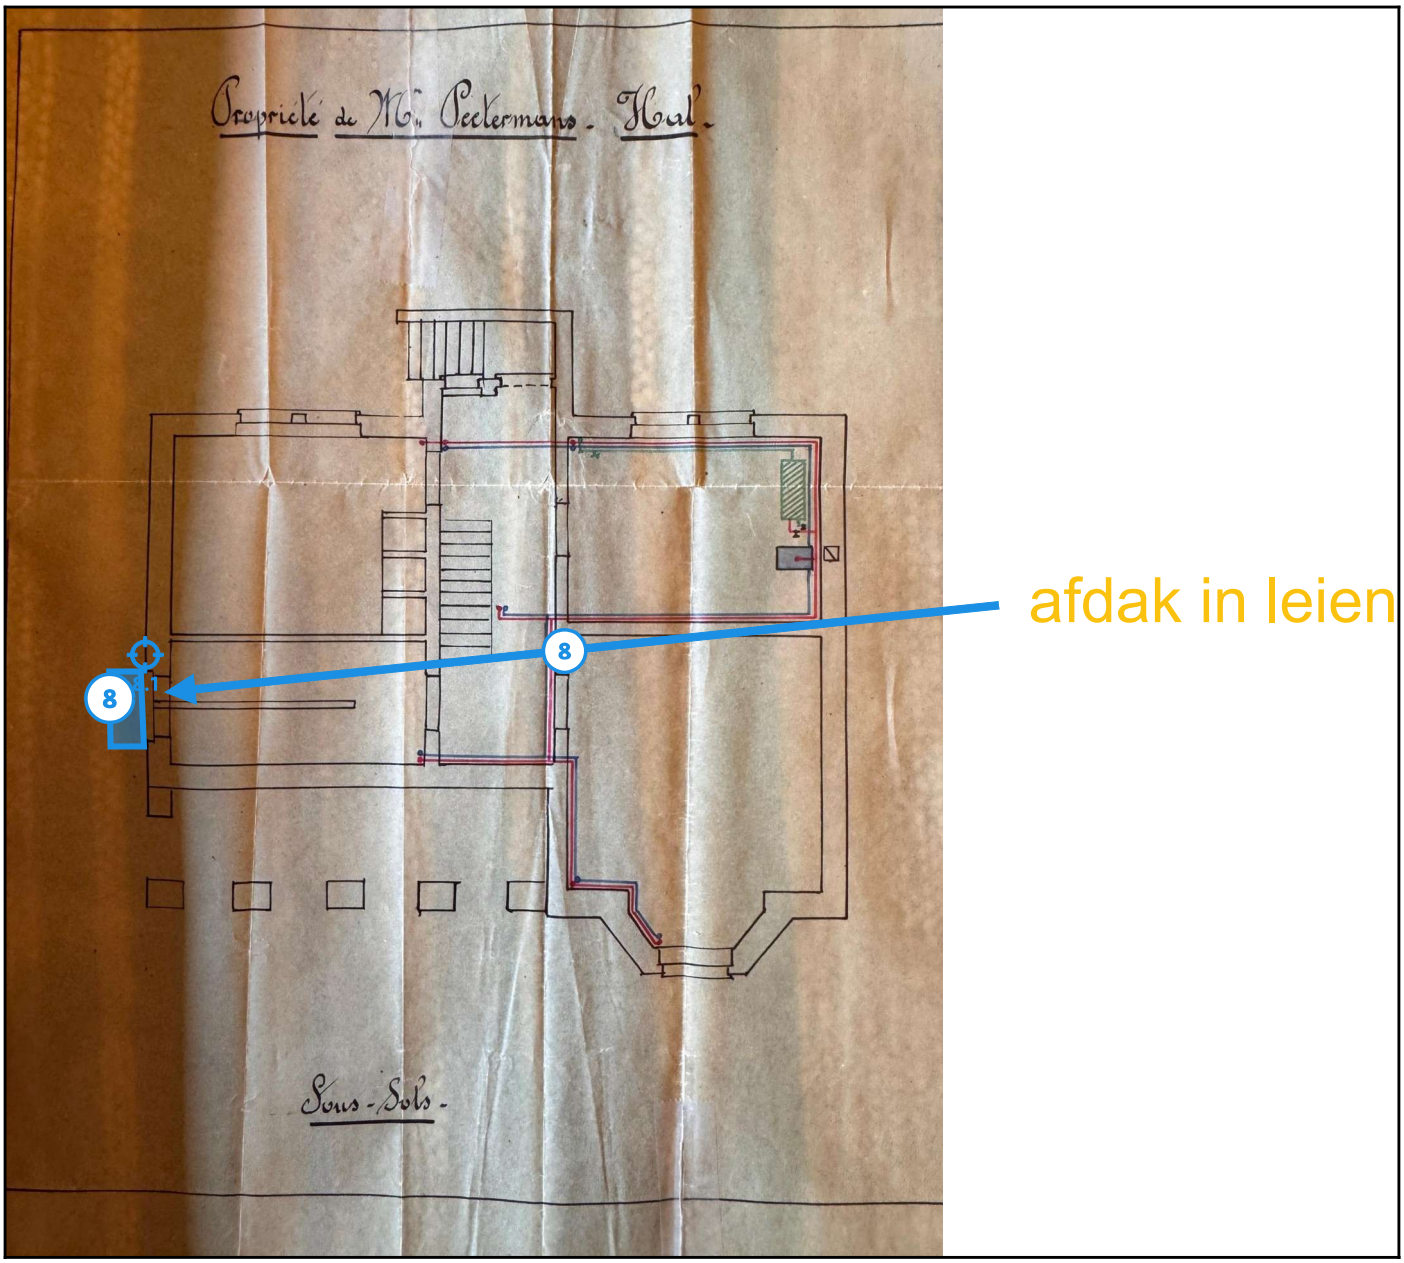
Plan 1.1: Plan V-1 (afdak bestaanden uit leien)

Beschrijving	Type	Actie
8. Afdak bestaande uit leien	Geen asbest	-
8.1 Code: ID3	Puntmonster	-

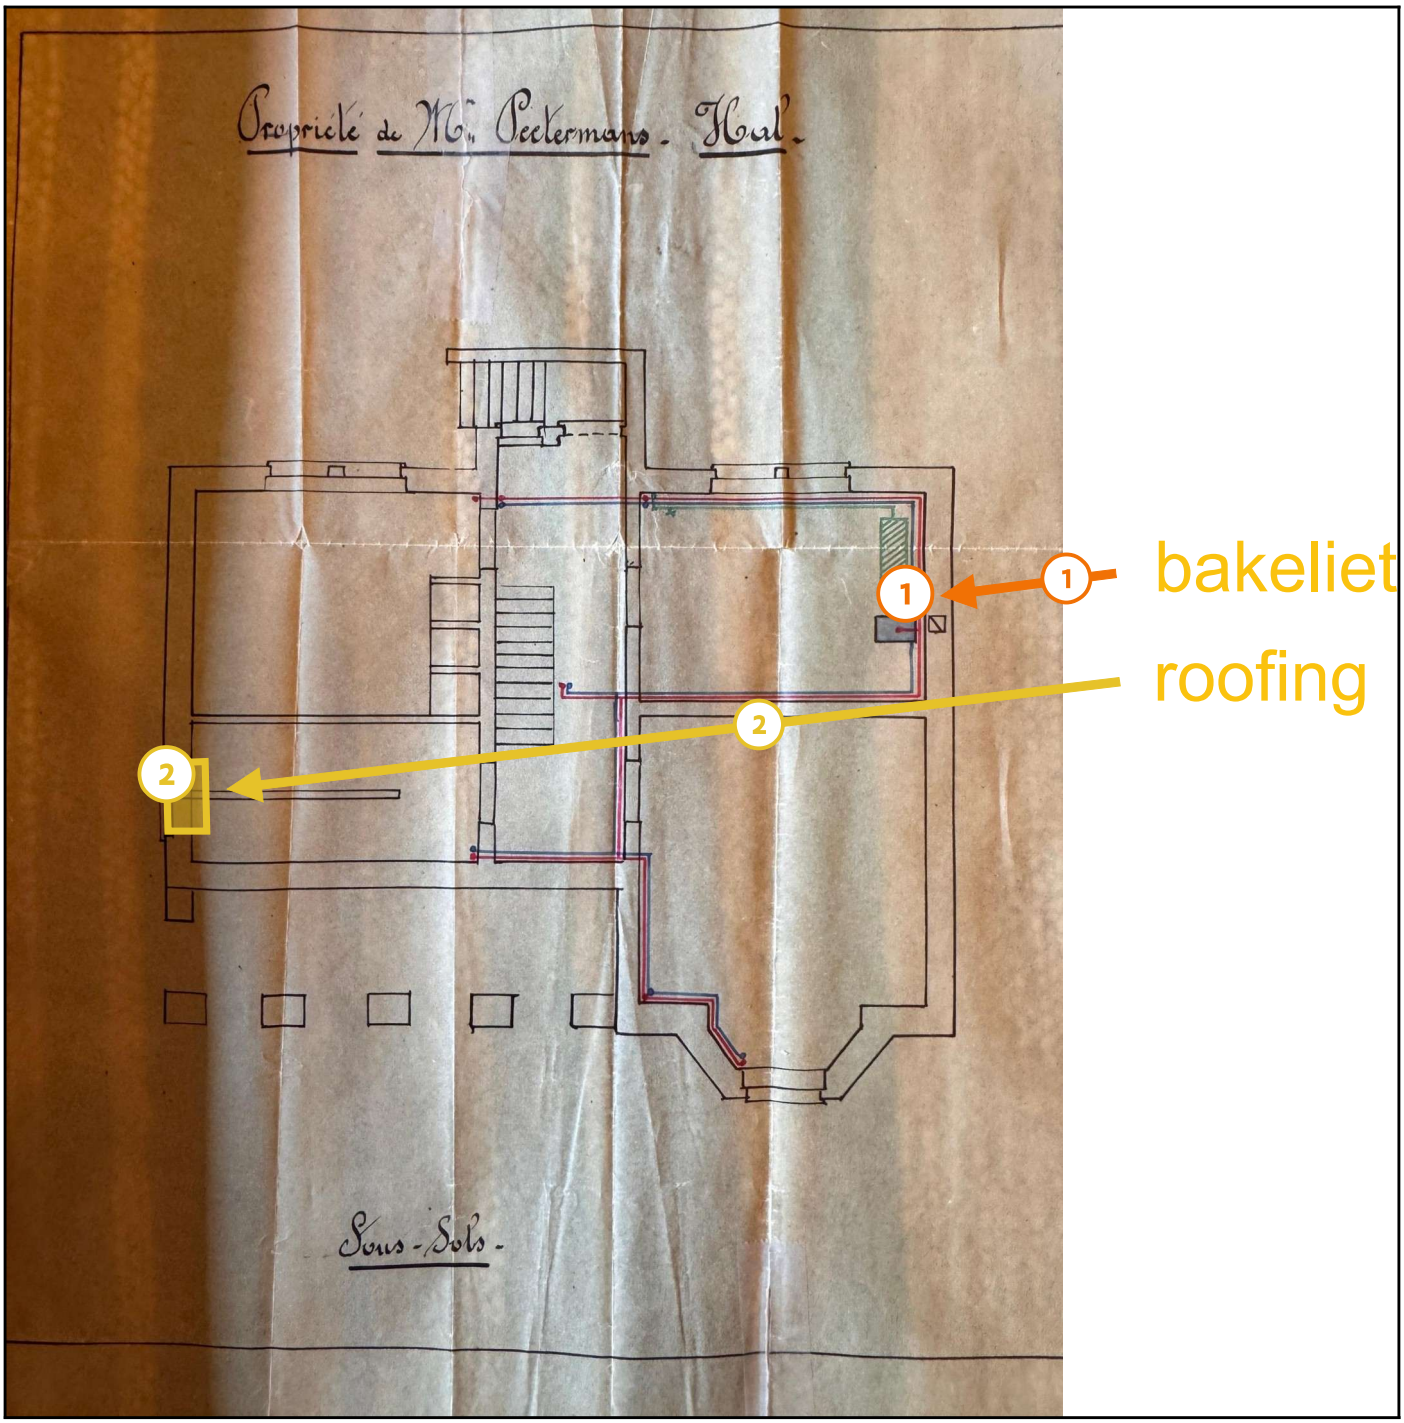
Plan 1.2: Plan V-1 (roofing & bakeliet bakje)

Beschrijving	Type	Actie
1. Bakeliet bakje	Asbestmateriaal	Verwijderen
2. Roofing	Asbestmateriaal	Zorgvuldig beheren

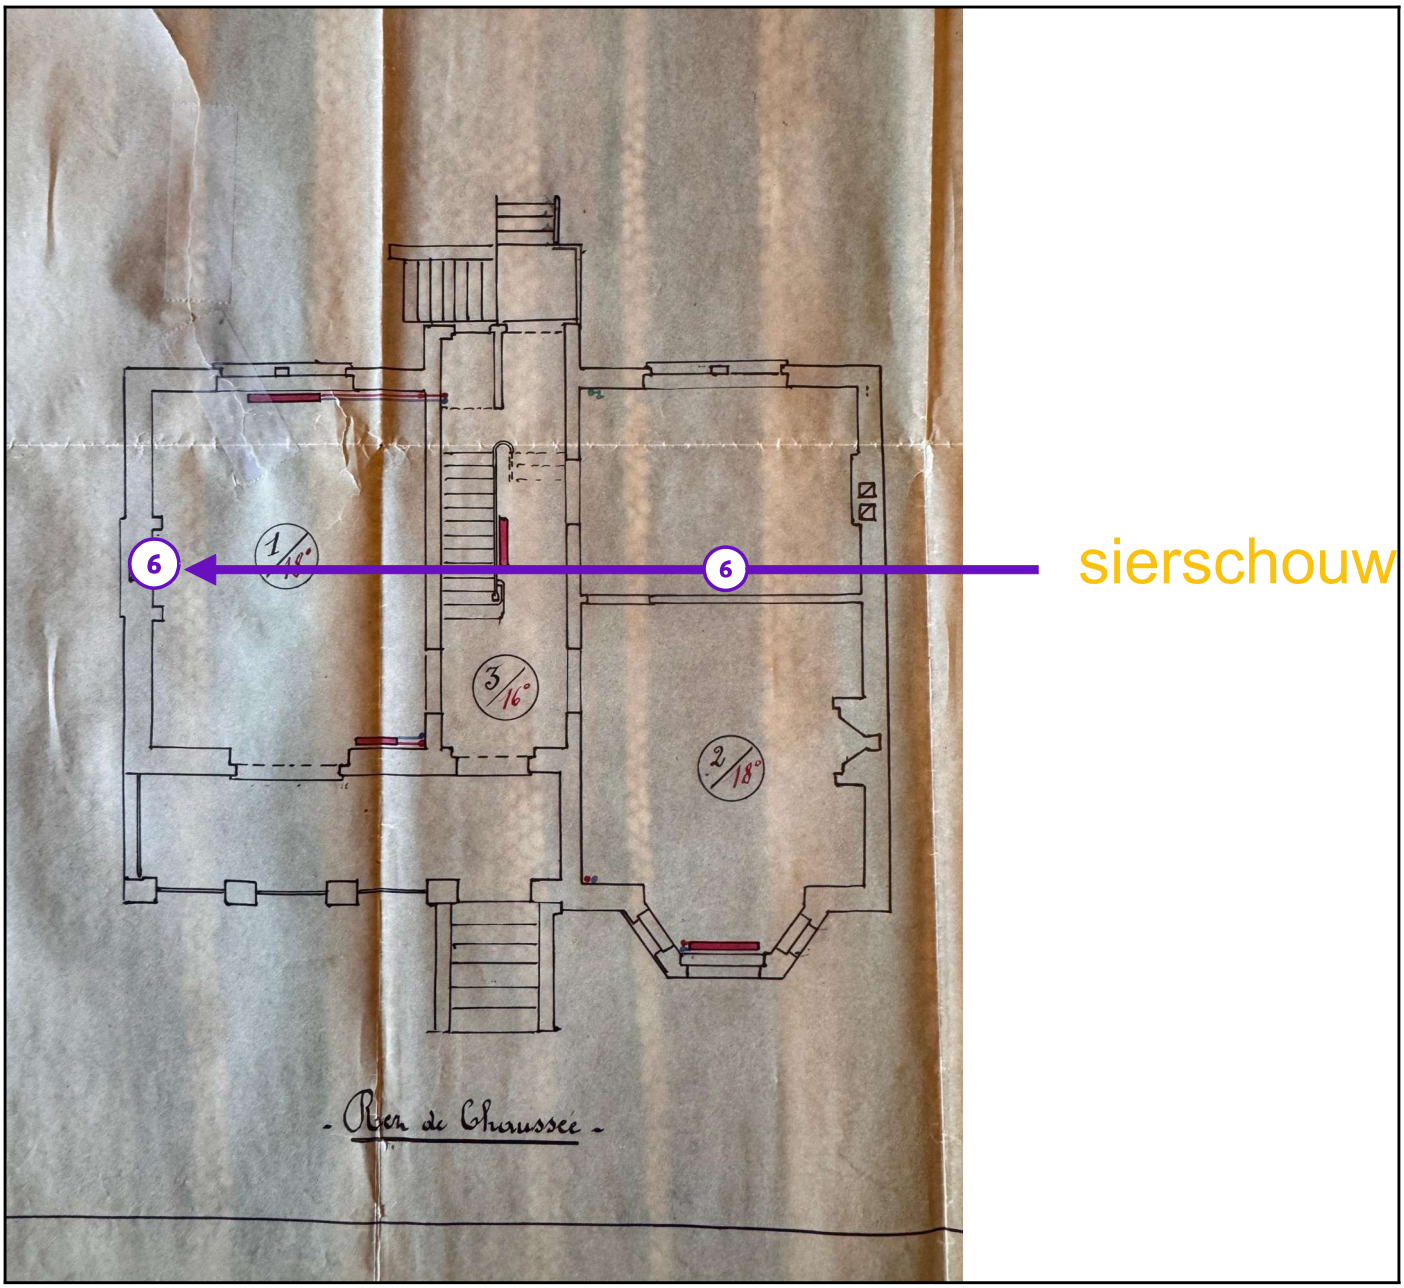
Plan 1.3: Plan V0 (sierschouw)

Beschrijving	Type	Actie
6. Sierschouw	Advies	-

Binnenin de sierschouw werden mogelijk asbesthoudende materialen gebruikt. Dit is enkel vast te stellen mits uitbreiding naar een aanvullend destructief onderzoek. Laat dit nakijken bij werken.

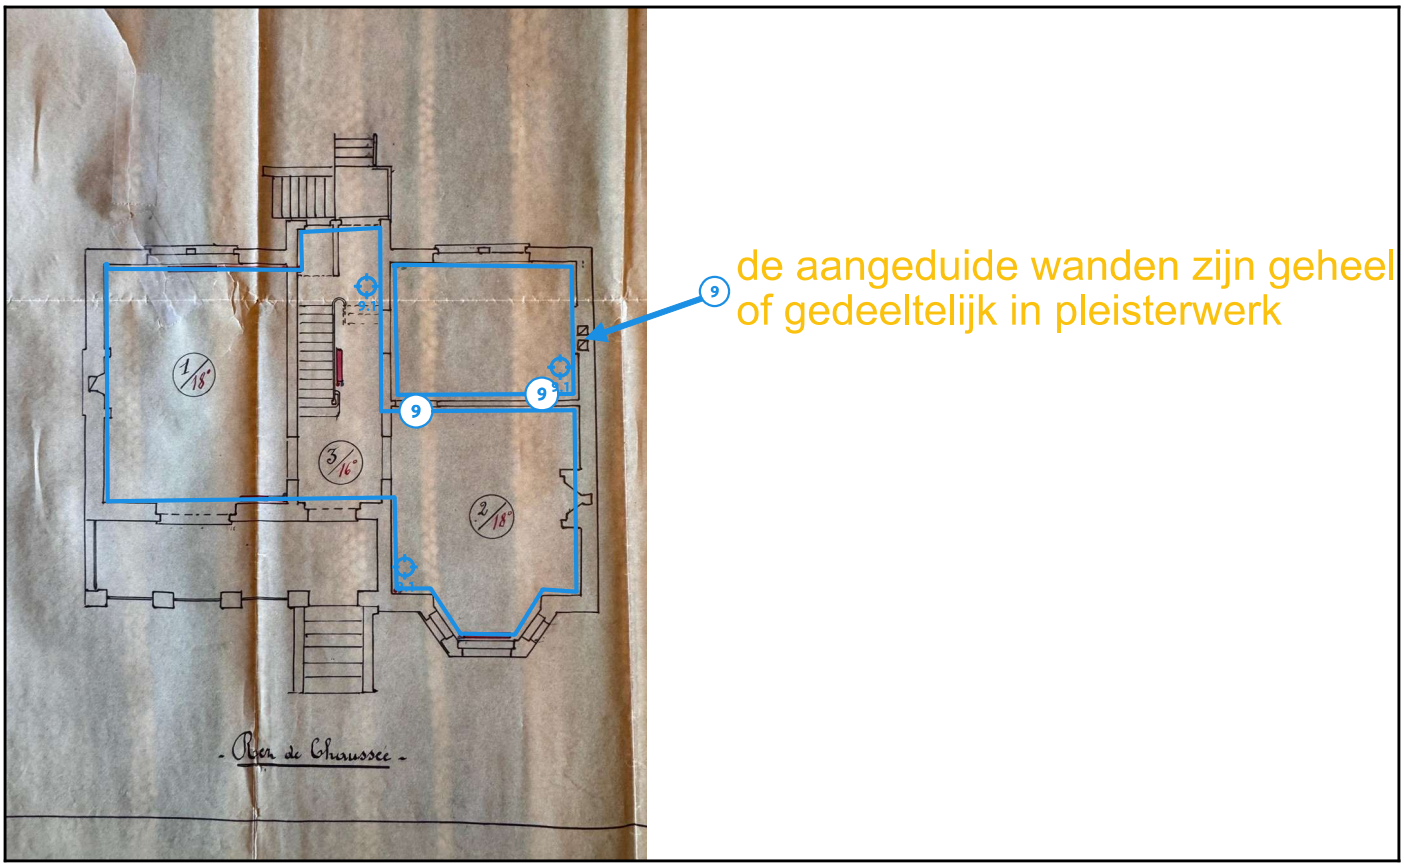
Plan 1.4: Plan V0 (pleisterwerk wanden)

Beschrijving	Type	Actie
9. Pleisterwerk wanden	Geen asbest	-
9.1 Code: ID1	Mengmonster	-

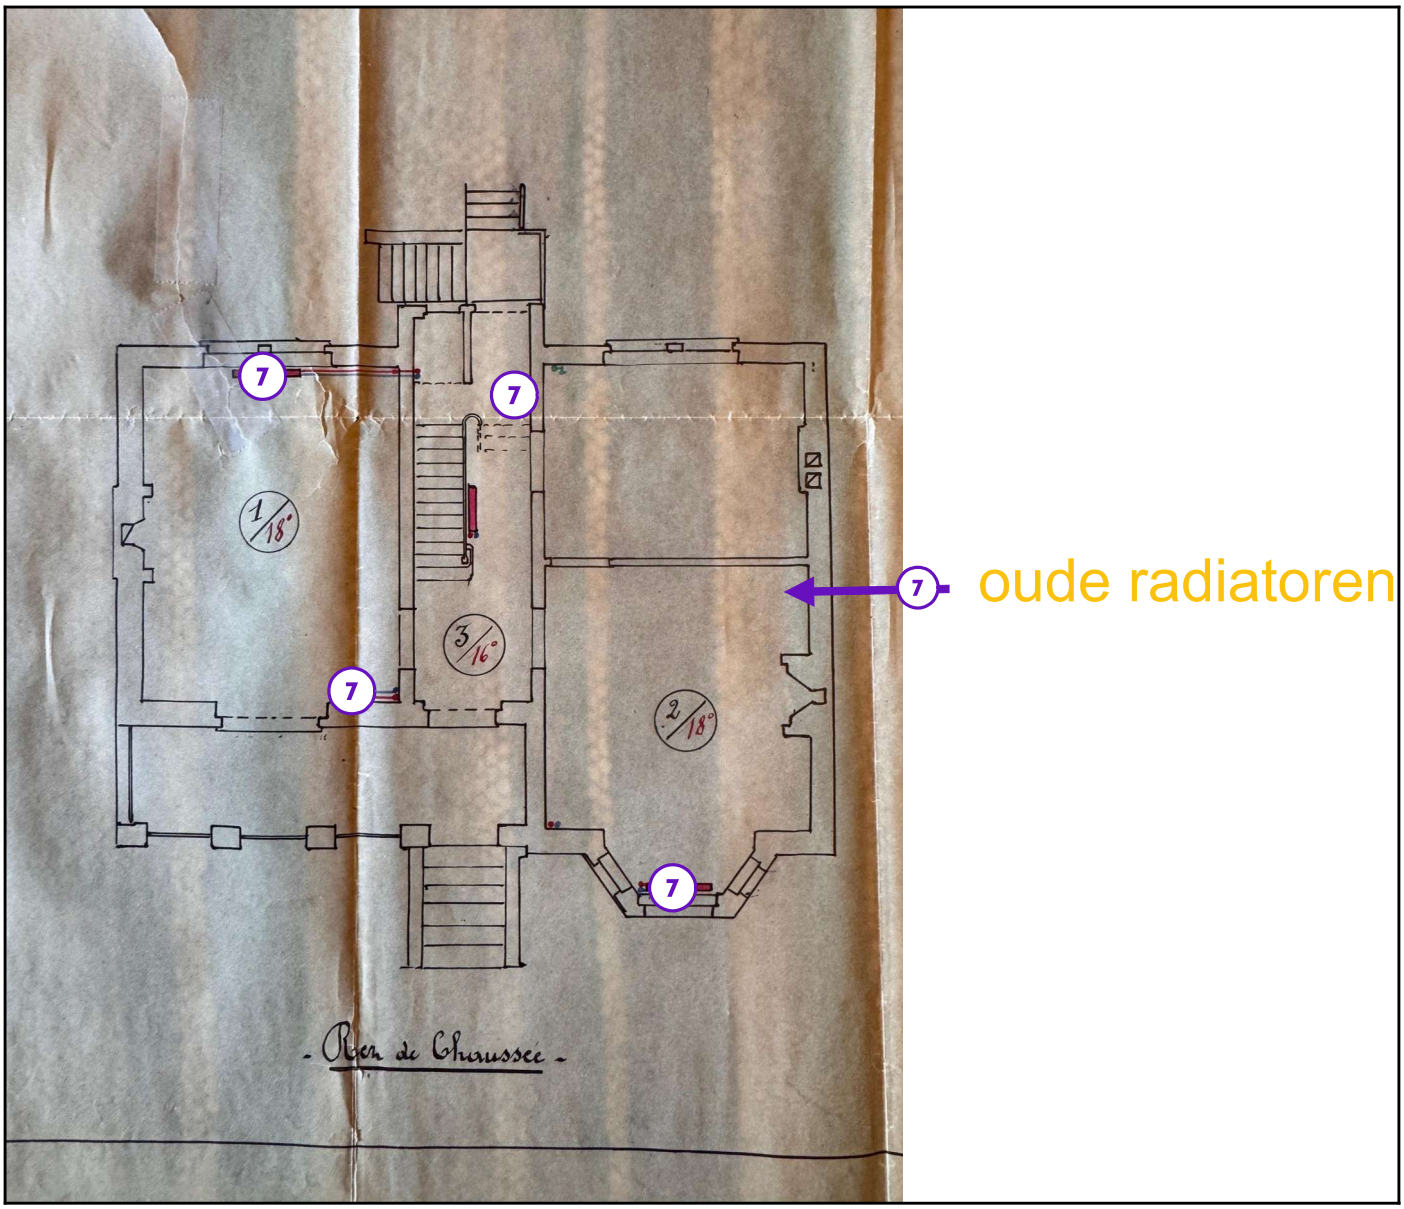
Plan 1.5: Plan V0 (oude radiatoren)

Beschrijving	Type	Actie
7. Oude radiatoren	Advies	-

De radiatoren bevatten mogelijk asbesthoudende pakkingen en/of elementen. Laat ze onderzoeken bij onderhoud of vervanging.

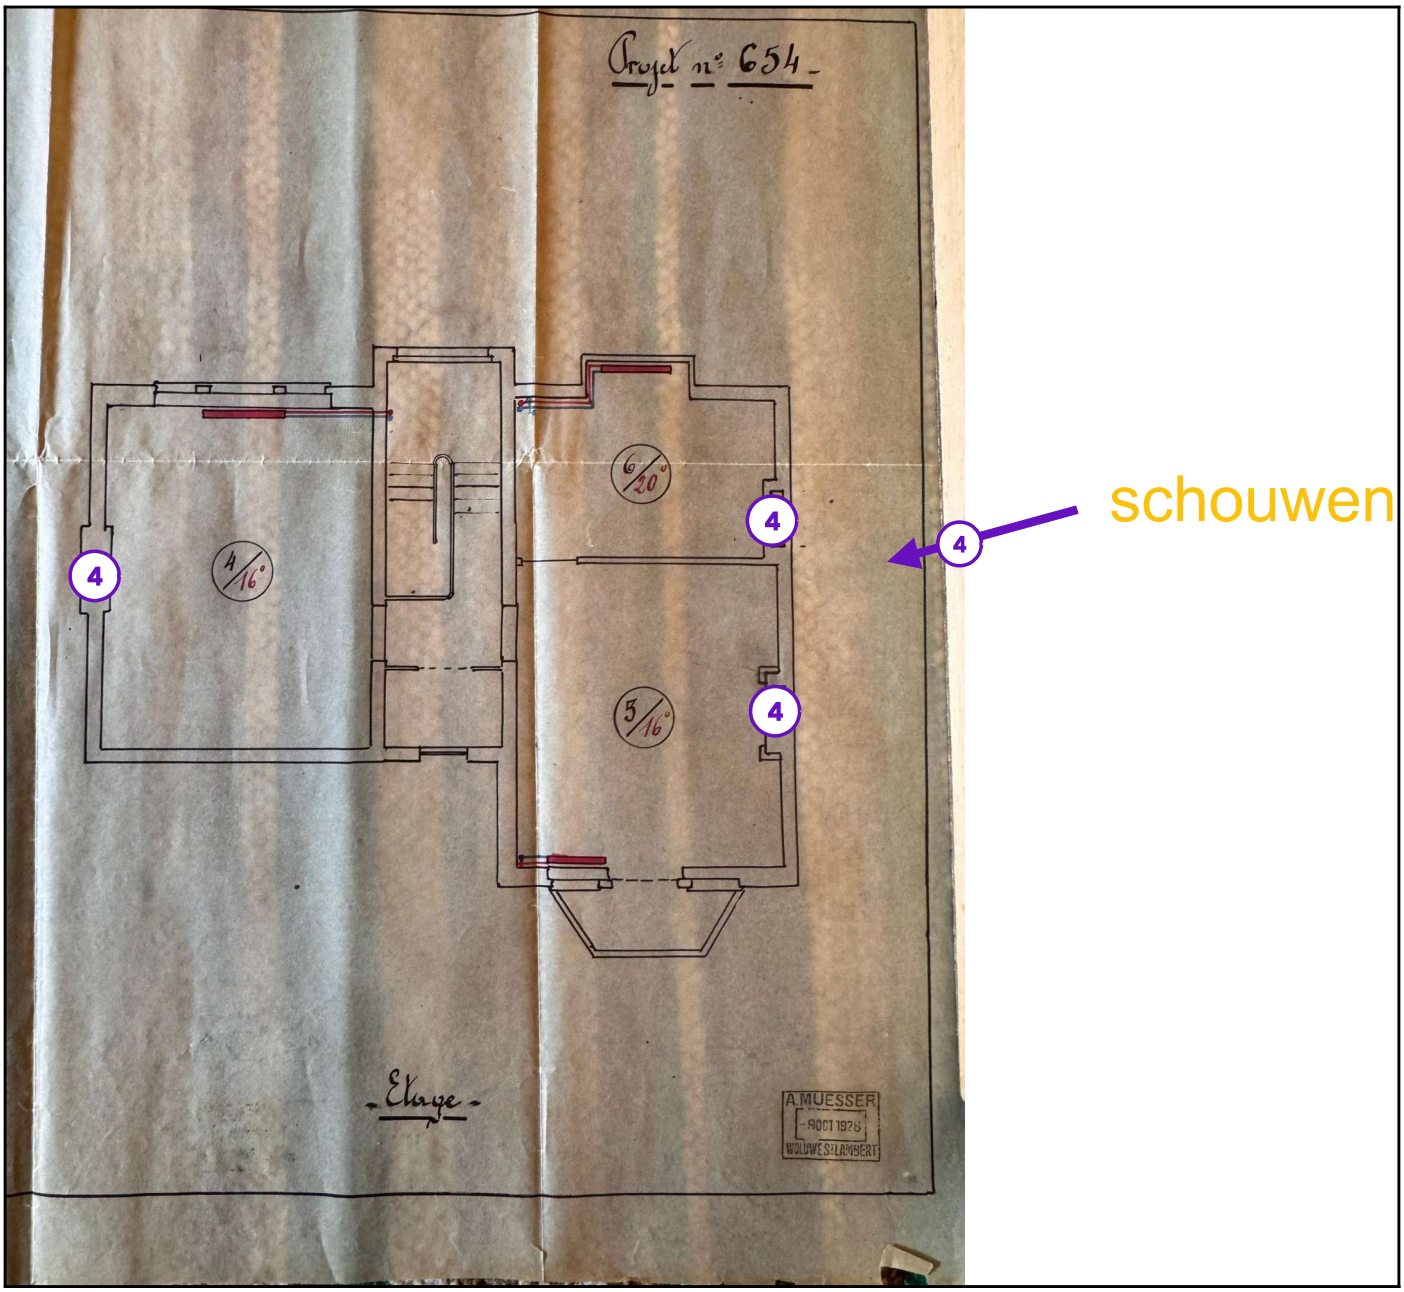
Plan 1.6: Plan V1 (schouw)

Beschrijving	Type	Actie
4. Schouw	Beperking	-

Reden: Het te onderzoeken materiaal situeert zich hoger dan 3,50 m te rekenen vanaf een veilige ondergrond

Uitleg van de asbestdeskundige: De binnenkant van de schouw is niet waarneembaar. De schouw bevat binnenin mogelijk een asbestcement rookgaskanaal. Laat dit onderzoeken bij eventuele werken.

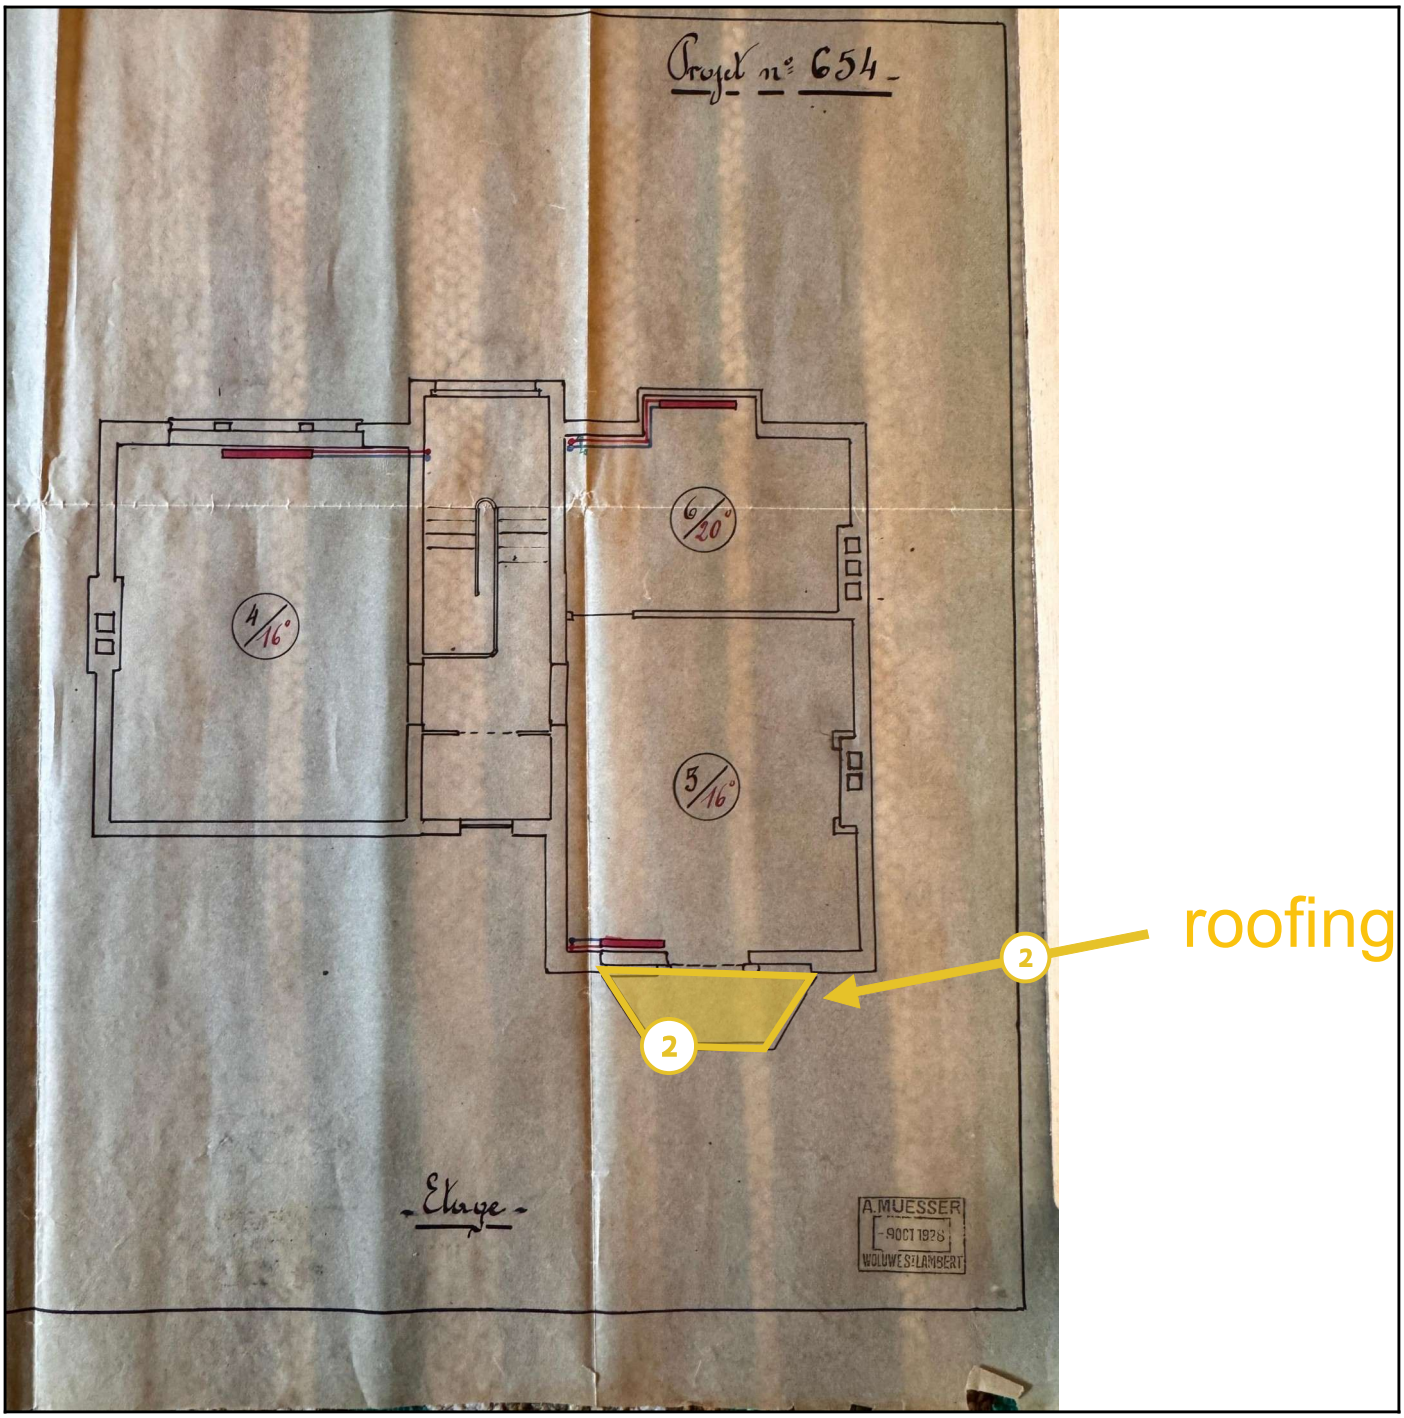
Plan 1.7: Plan V1 (roofing)

Beschrijving	Type	Actie
2. Roofing	Asbestmateriaal	Zorgvuldig beheren

Eindbeoordeling materiaalrisico	Laag materiaalrisico en/of verlaagde kans op vezelvrijgave

Beschrijving	Roofing
Omgeving	Buiten
Primaire drager	Plat dak
Asbestmateriaal	Dak- en gevelbekleding - Roofing
Bindmiddel van asbestmateriaal	Bitumen (roofing, teer, asfalt)
Gebondenheid op basis van bindmiddel	Hecht
Hoeveelheid (oppervlakte – aantal)	• 25,00 m^2 - 1 stuk • 1,50 m^2 - 1 stuk • 0,50 m^2 - 1 stuk
Totale oppervlakte	27,00 m^2
Eenvoudig bereikbaar	Ja
Bevestigingswijze	• Verlijmd, ingegoten, versmeerd
Identificatiemethode	De asbestdeskundige beoordeelt het materiaal als asbestverdacht en dus asbesthoudend, en dit zonder monstername. Motivatie: De monstername brengt andere schade aan dan schade die inherent is aan de monstername.
Destructieve handeling voor identificatie	Nee
Opmerking	Staalname tot op de eventuele onderliggende lagen is niet mogelijk zonder uitbreiding naar een destructief onderzoek.

- Zorg voor een veilig beheer. Vermijd het beschadigen van het asbestmateriaal. Controleer de toestand jaarlijks op wijzigingen.

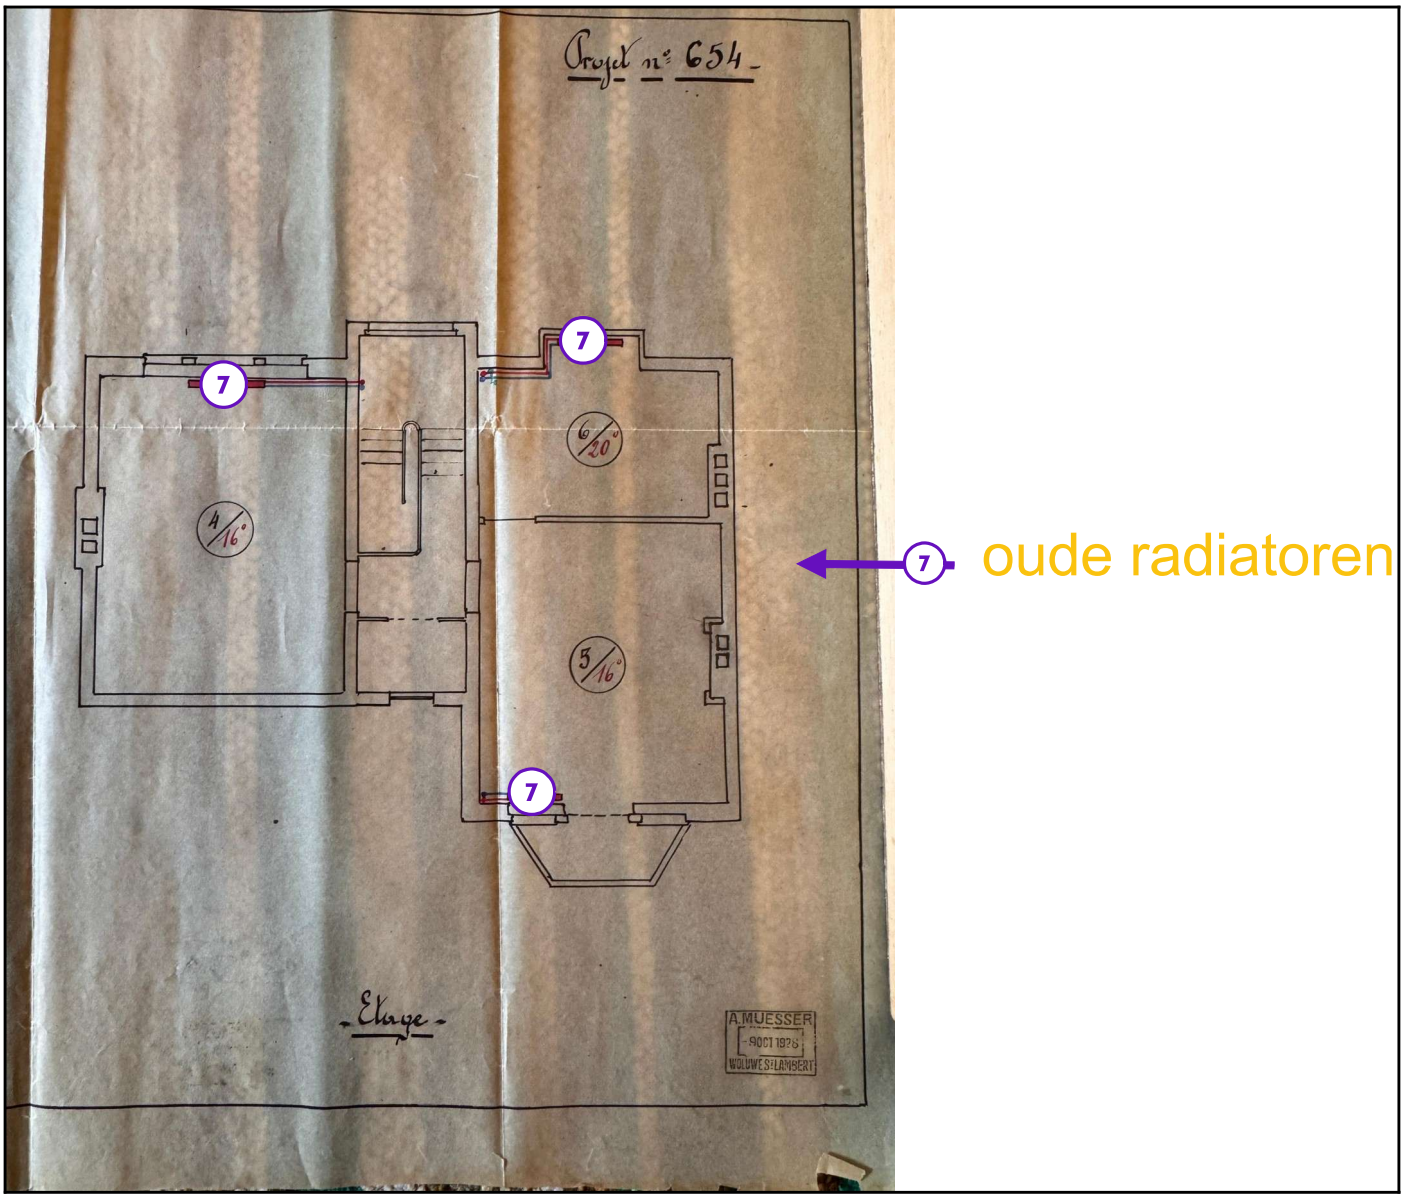
Plan 1.8: Plan V1 (oude radiatoren)

Beschrijving	Type	Actie
7. Oude radiatoren	Advies	-

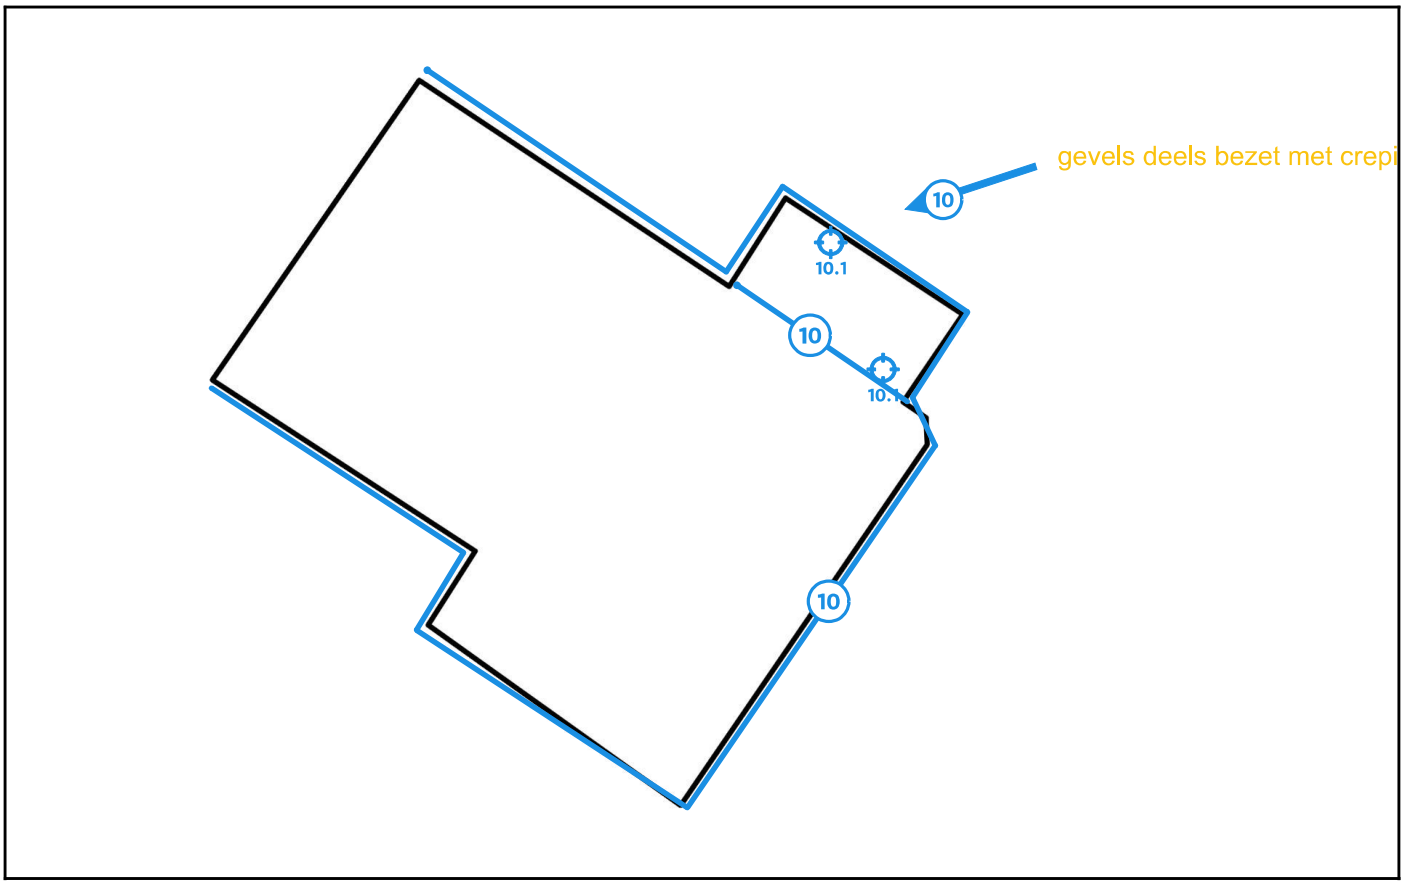
Plan 1.9: Plan omtrek woning (crepi)

Beschrijving	Type	Actie
10. Crepi gevels	Geen asbest	-
10.1 Code: ID2	Mengmonster	-

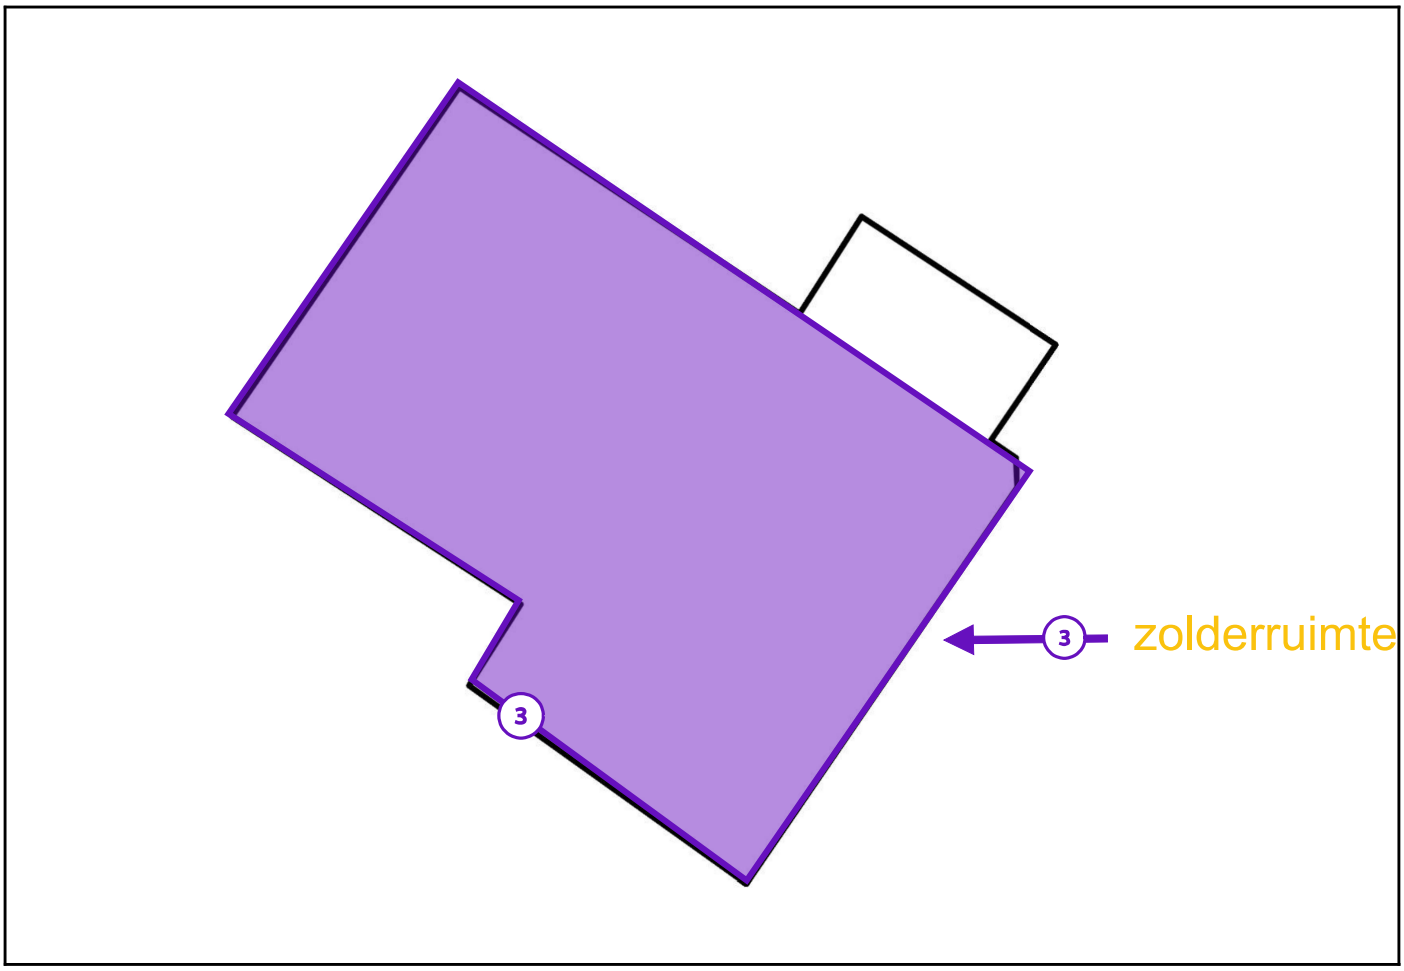
Plan 1.10: Plan omtrek woning (zolderruimte)

Beschrijving	Type	Actie
3. Zolderruimte	Beperking	-

Reden: Het onderzoek kan niet uitgevoerd worden binnen de bepalingen van de Welzijnswet

Uitleg van de asbestdeskundige: Ruimtes met een hoogte van minder dan 150cm dienen niet te worden onderzocht in het kader van een niet-destructief asbestinventarisattest.

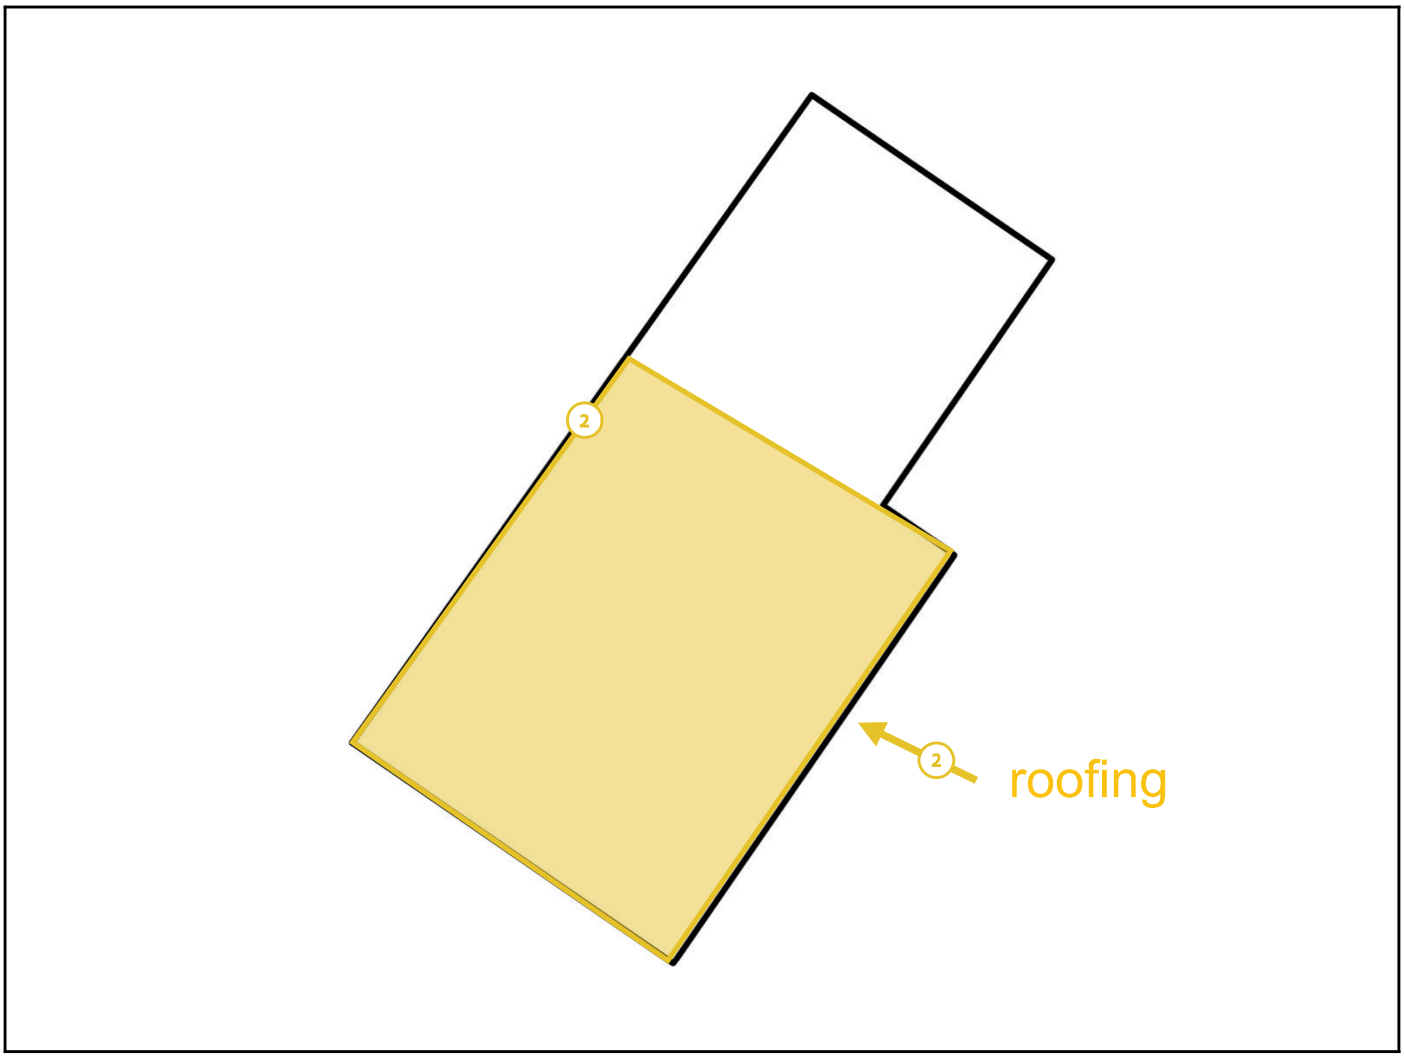
Plan 2.1: Plan garage (roofing)

Beschrijving	Type	Actie
2. Roofing	Asbestmateriaal	Zorgvuldig beheren

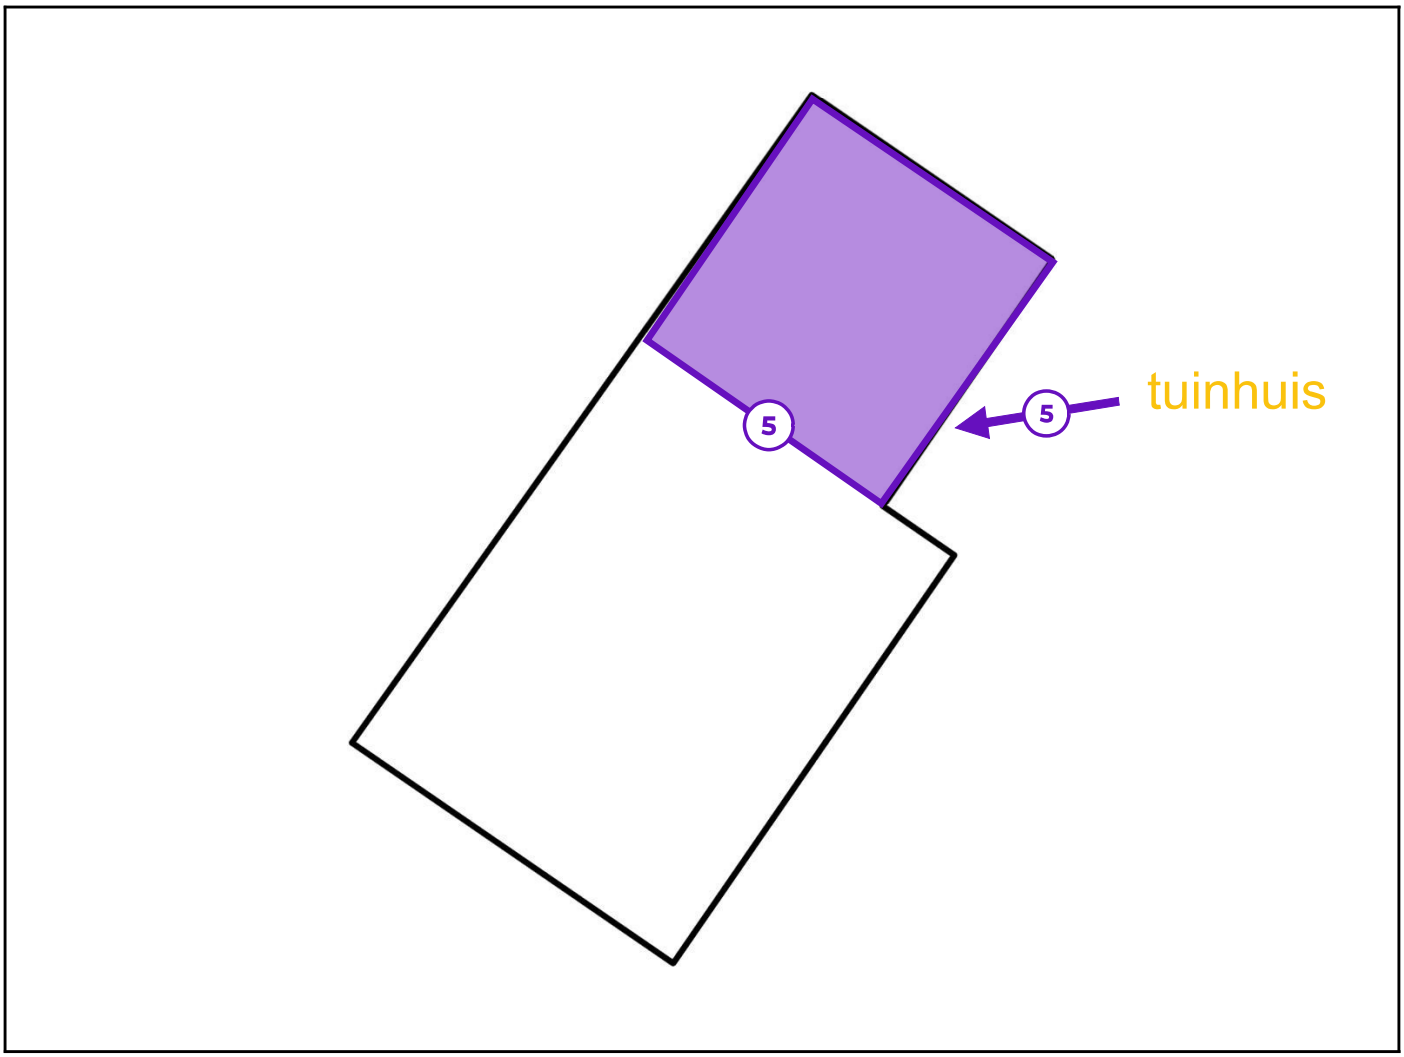
Plan 2.2: Plan tuinhuis

Beschrijving	Type	Actie
5. Tuinhuis	Advies	-

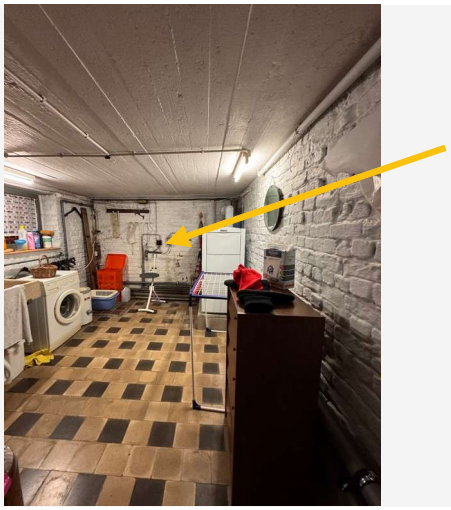
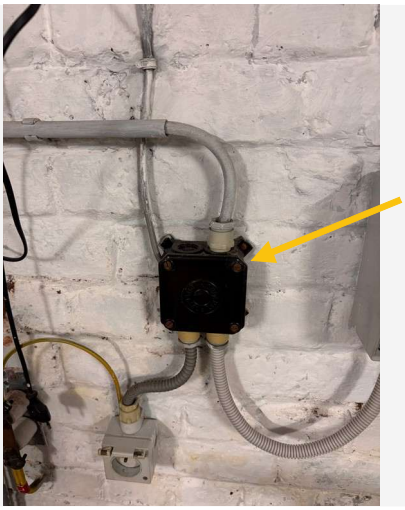
Fiche 1: Bakeliet bakje

Het asbestmateriaal valt onder de mijlpaal van 2040.

Eindbeoordeling materiaalrisico	Verhoogd materiaalrisico en/of verhoogde kans op vezelvrijgave

Gebondenheid	Categorie 1: hechtgebonden in oorsprong
Asbestsoort (vezeltype)	Crocidoliet aanwezig
Asbestconcentratie	Laag (< 50%)
Afschermingsgraad van het gehele materiaal	Geheel of deels vrij aan de binnenlucht, maar geen contact met binnenluchtstromen
Toestand van het materiaal	Licht beschadigd, licht verweerd. Intacte calciumsilicaatplaat of materiaal met categorie 3-gebondenheid

Beschrijving	Bakeliet bakje
Omgeving	Binnen
Primaire drager	Communicatie en elektrische infrastructuur en uitrusting
Asbestmateriaal	Plaat, paneel, tablet - Type Bakeliet
Bindmiddel van asbestmateriaal	Kunststof of -hars
Gebondenheid op basis van bindmiddel	Hecht
Hoeveelheid (oppervlakte – dikte – aantal)	• 0,10 m^2 - 1,00 cm - 1 stuk
Totaal volume	0,001 m^3
Eenvoudig bereikbaar	Ja
Bevestigingswijze	• Geschroefd
Identificatiemethode	De asbestdeskundige beoordeelt het materiaal als asbestverdacht en dus asbesthoudend, en dit zonder monstername. Motivatie: De monstername brengt andere schade aan dan schade die inherent is aan de monstername.
Destructieve handeling voor identificatie	Nee
Opmerking	De hoeveelheid is een zo nauwkeurig mogelijke opmeting. Hieraan kunnen evenwel geen rechten worden ontleend. Monstername niet uitgevoerd wegens risico op beschadiging van een elektrisch component en mogelijke blootstelling aan spanning of storingen in de elektrische installatie.

Verwijderen

- Zorg voor een veilig beheer. Vermijd het beschadigen van het asbestmateriaal. Controleer de toestand jaarlijks op wijzigingen.
- Voer bijkomende staalname(s) uit.

- Eenvoudige handelingen: mag via doe-het-zelf of door werknemer(s) met opleidingsattest eenvoudige handelingen
  Deze toepassing kan door een aannemer die over een opleidingsattest eenvoudige handelingen beschikt of door een particulier (doe-het-zelf), verwijderd worden indien er geen verhoogd risico op vrijgave van asbestvezels (max. concentratie 0,01 vezels/cm3 - CODEX Art. VI.3-54) ontstaat en de toepassing voorafgaand wordt gefixeerd/bevochtigd; de individuele elementen zonder machinale werktuigen (boormachine, slijpschijf, hogedrukreiniger,...) en zonder breken of gooien een voor een losgemaakt worden; en ten slotte dubbel en luchtdicht verpakt weggevoerd worden naar een erkend afvalpunt (recyclagepark).

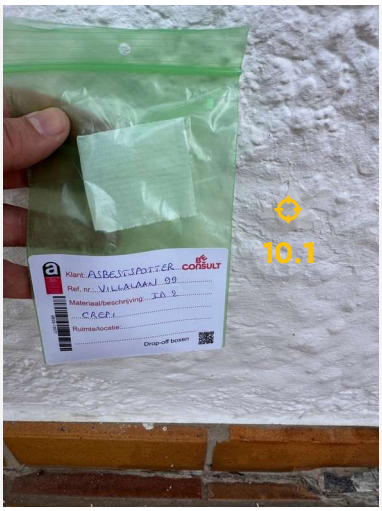
Fiche 10: Crepi gevels

Geen asbest

#	Type	Referentie	Resultaat
10.1	Mengmonster	ID2	Geen asbest

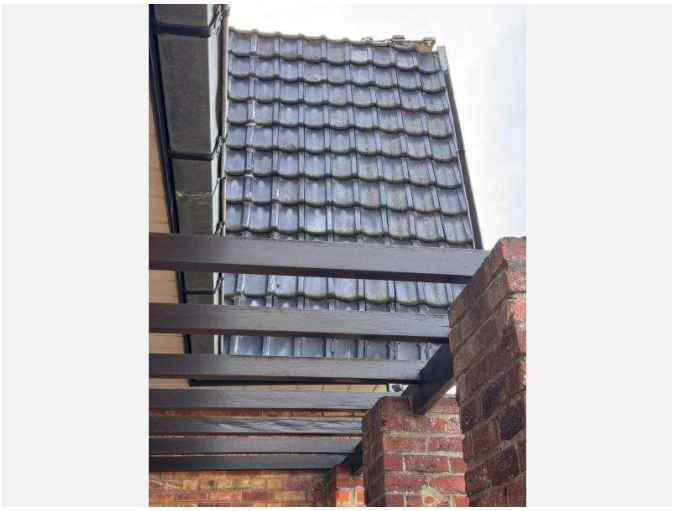
Beschrijving	Notitie	Terug te vinden op plannen
Fiche 11: Dakbedekking bestaande uit pannen (niet verdacht)	De dakbedekking is niet-asbestverdacht.	-
Fiche 12: CV-ketel (niet verdacht)	De CV-ketel (dichtingen, isolerend materiaal) is niet asbestverdacht.	-

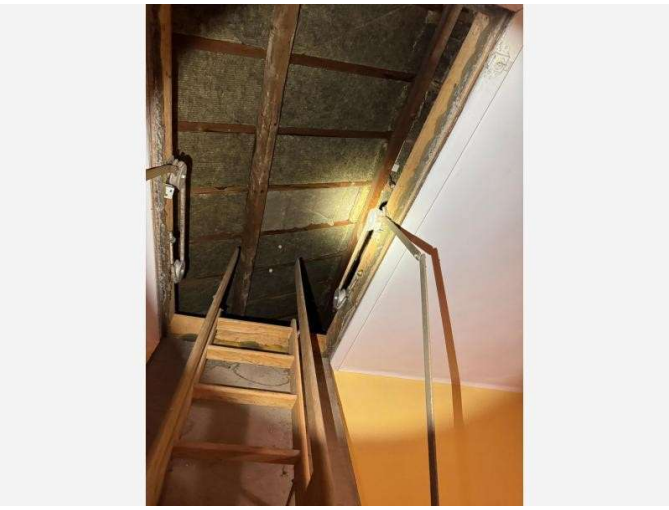
Beschrijving	Notitie	Terug te vinden op plannen
Fiche 13: Onderdak (niet aanwezig)	Er is geen te onderzoeken onderdak aanwezig op de gecontroleerde plaatsen op de inspectielocatie. Mogelijk zijn er onderdakplaten aanwezig op niet gecontroleerde plaatsen. Kijk dit na bij werken.	-
Fiche 14: Pleisterwerk plafonds (niet aanwezig)	Alle plafonds zijn valse plafonds.	-
Fiche 15: Mastiek (niet aanwezig)	Er is geen asbestverdachte mastiek aanwezig.	-
Fiche 16: Liftinfrastructuur (niet aanwezig)	Er is geen liftinfrastructuur aanwezig op de inspectielocatie.	-
Fiche 17: Leidingisolatie (niet aanwezig)	Er is geen asbestverdachte leidingisolatie aanwezig.	-
