Asbestinventarisattest

41018B0992/00V002 - Buizemontstraat 202 + 9500 Geraardsbergen

Attestnummer : **20260907-000404.000**
Uitgegeven op : **07.09.2026**
Geldig tot : **07.09.2031**

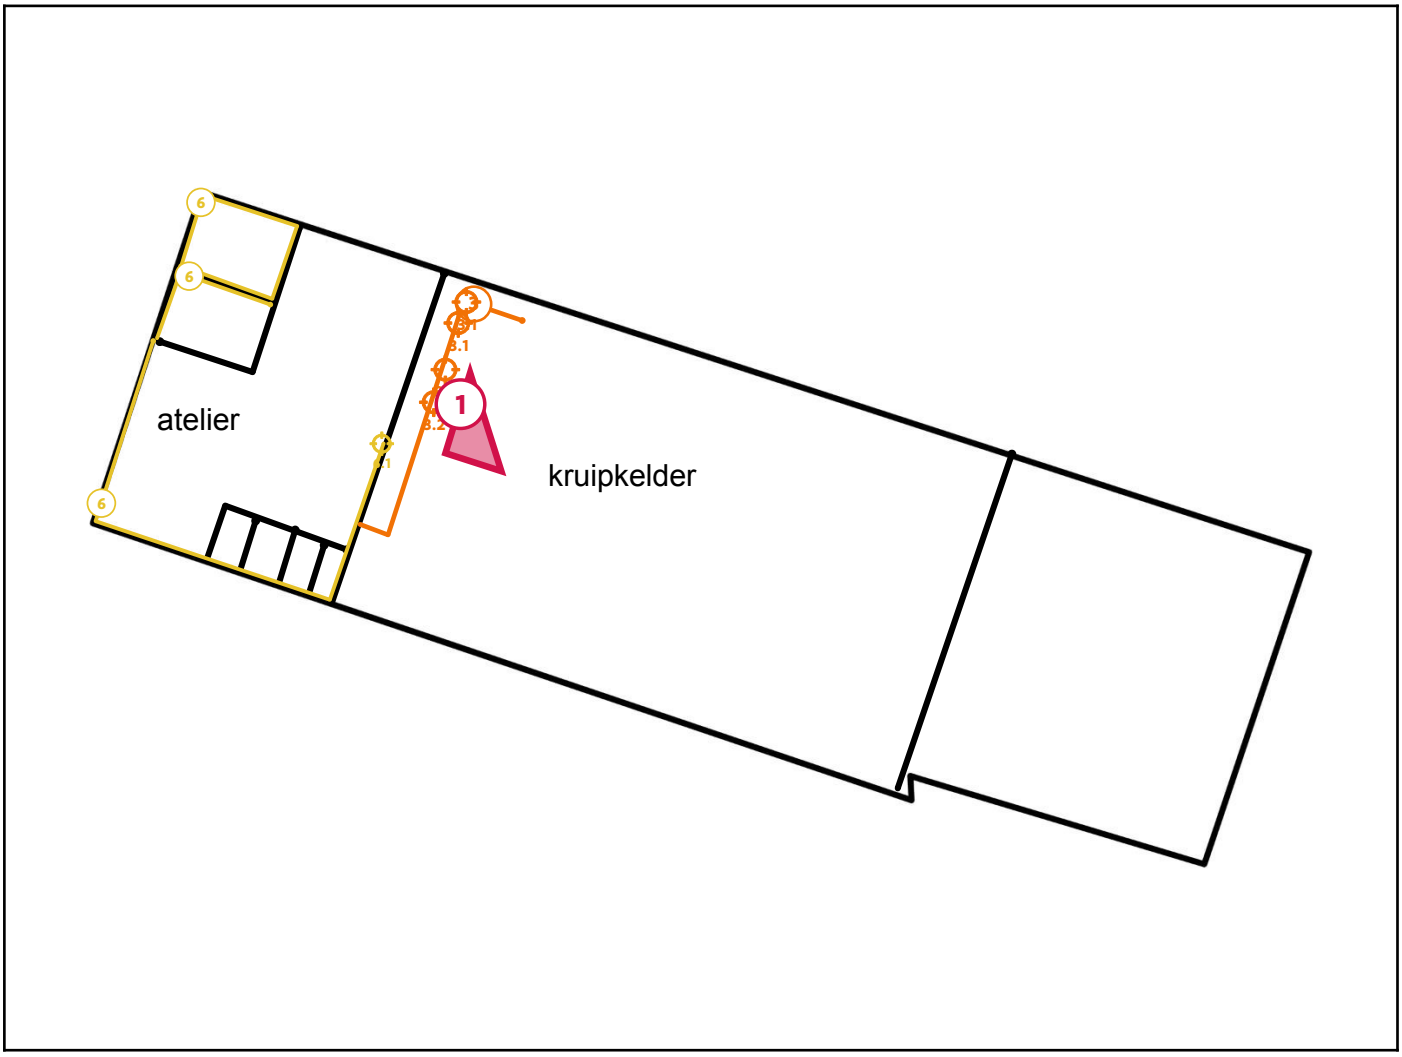
Plan 1.1: Loods kelder

Beschrijving	Type	Actie
1. Afval cement- & golfplaten	Asbestmateriaal	Dringend verwijderen
3. Leidingisolatie (gips)	Asbestmateriaal	Verwijderen
3.1 Code: 2	Mengmonster	-
3.2 Code: 3	Mengmonster	-
6. Menuiserite wanden kelder	Asbestmateriaal	Zorgvuldig beheren
6.1 Code: 4	Puntmonster	-

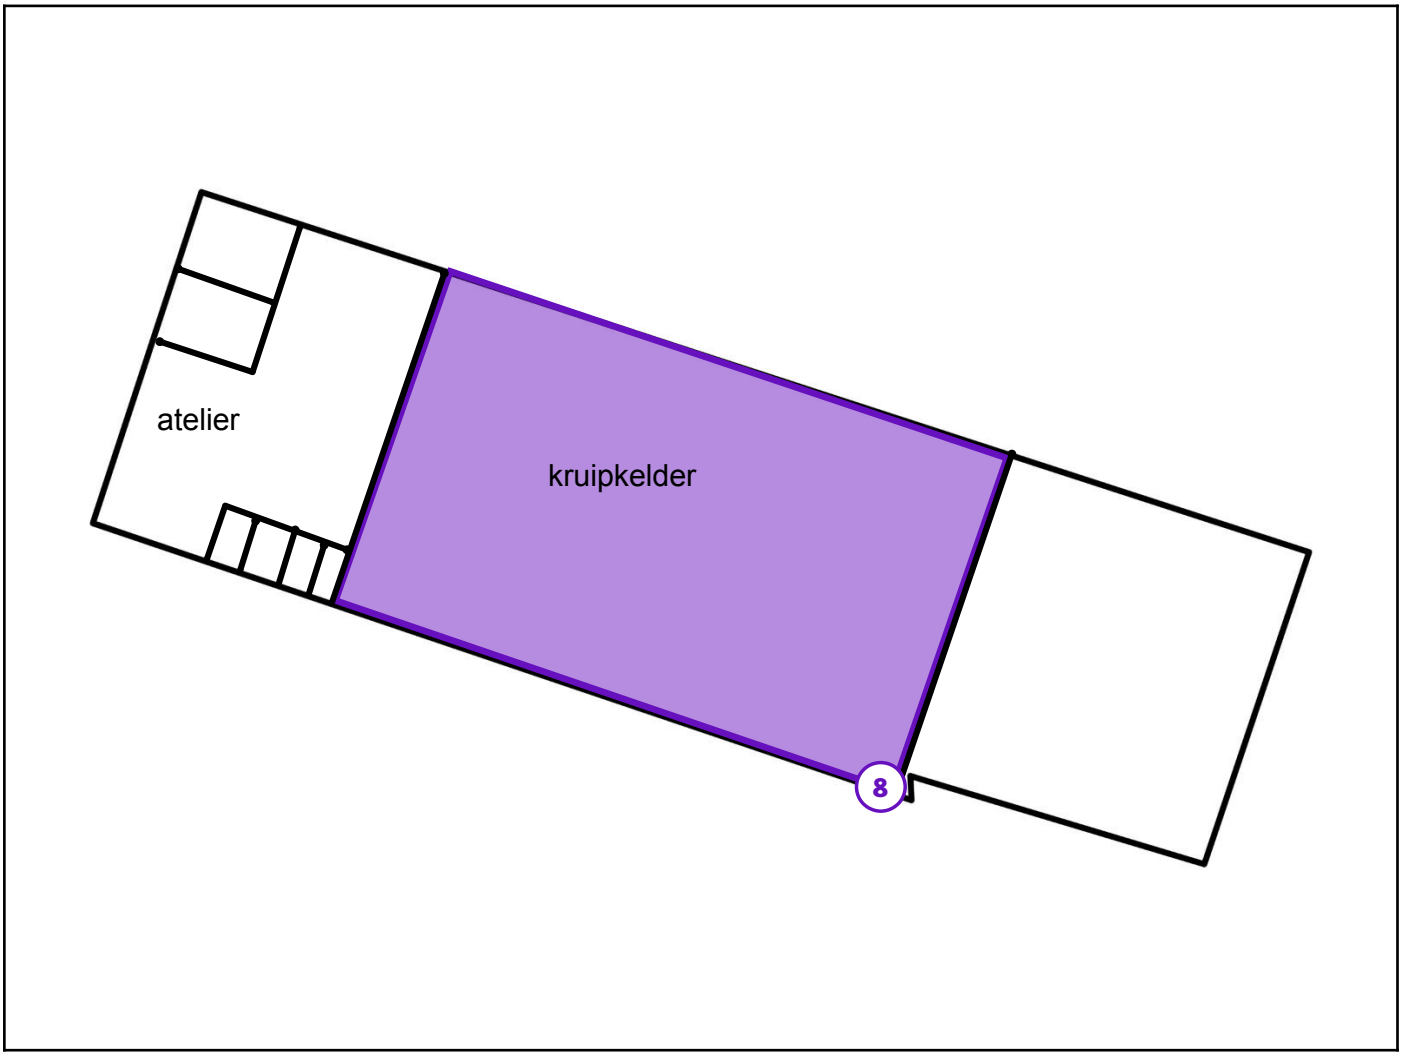
Plan 1.2: Loods kelder

Beschrijving	Type	Actie
8. Kruipkelder	Beperking	-

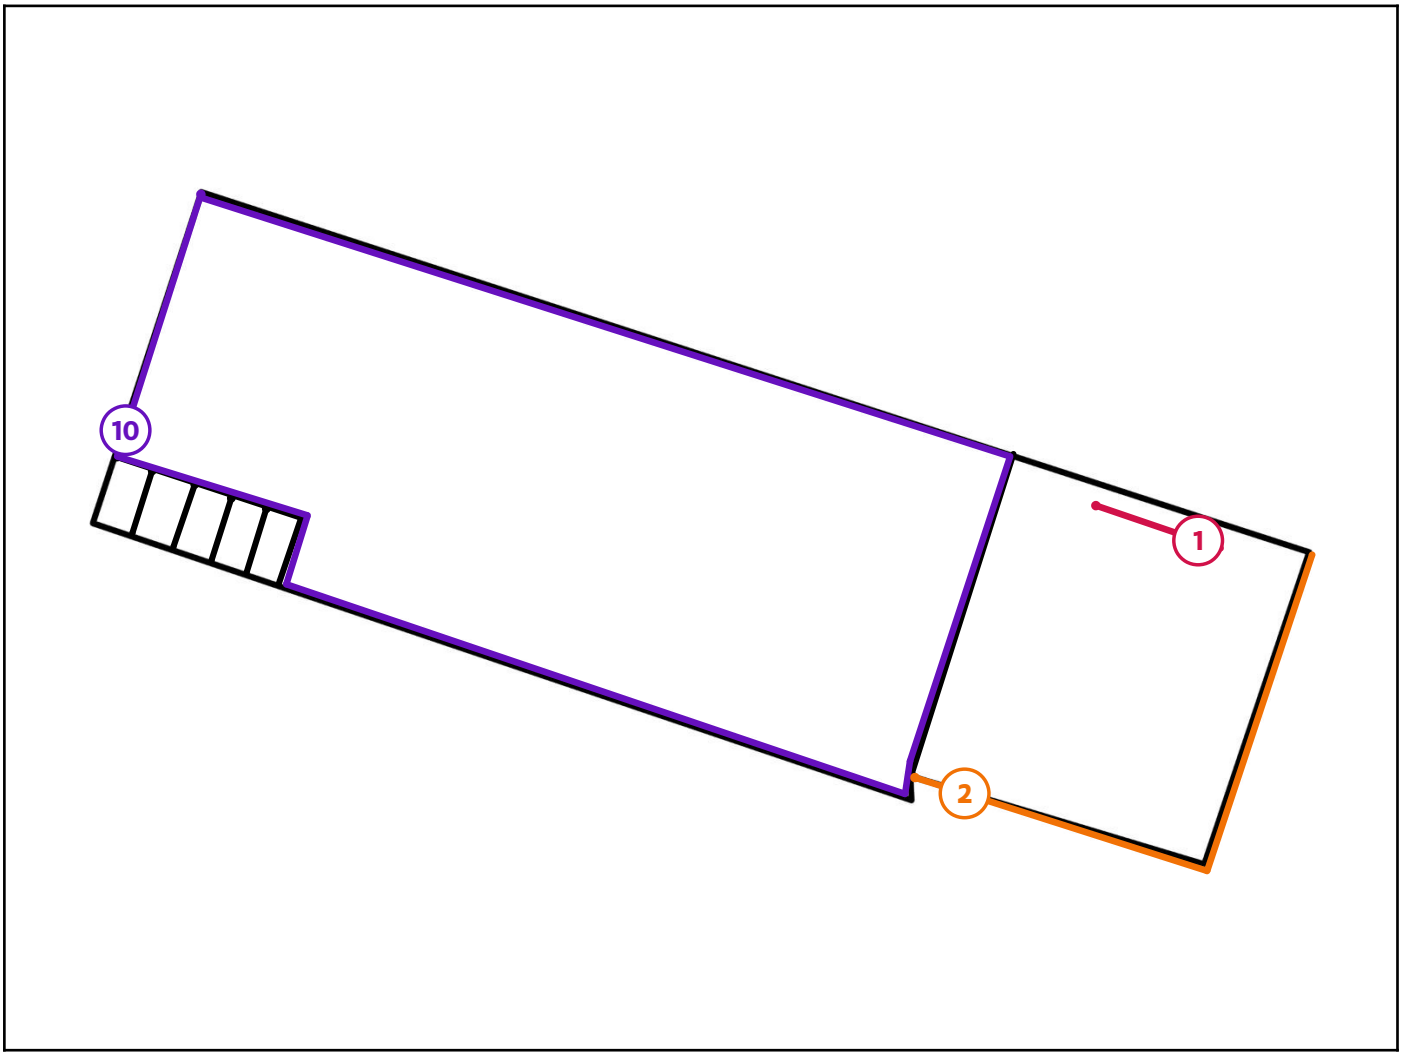
Plan 1.3: Loods plan gelijkvloers

Beschrijving	Type	Actie
1. Afval cement- & golfplaten	Asbestmateriaal	Dringend verwijderen
2. Zijwanden type Menuiserite	Asbestmateriaal	Verwijderen
10. Valse wanden loods gelijkvloers	Advies	-

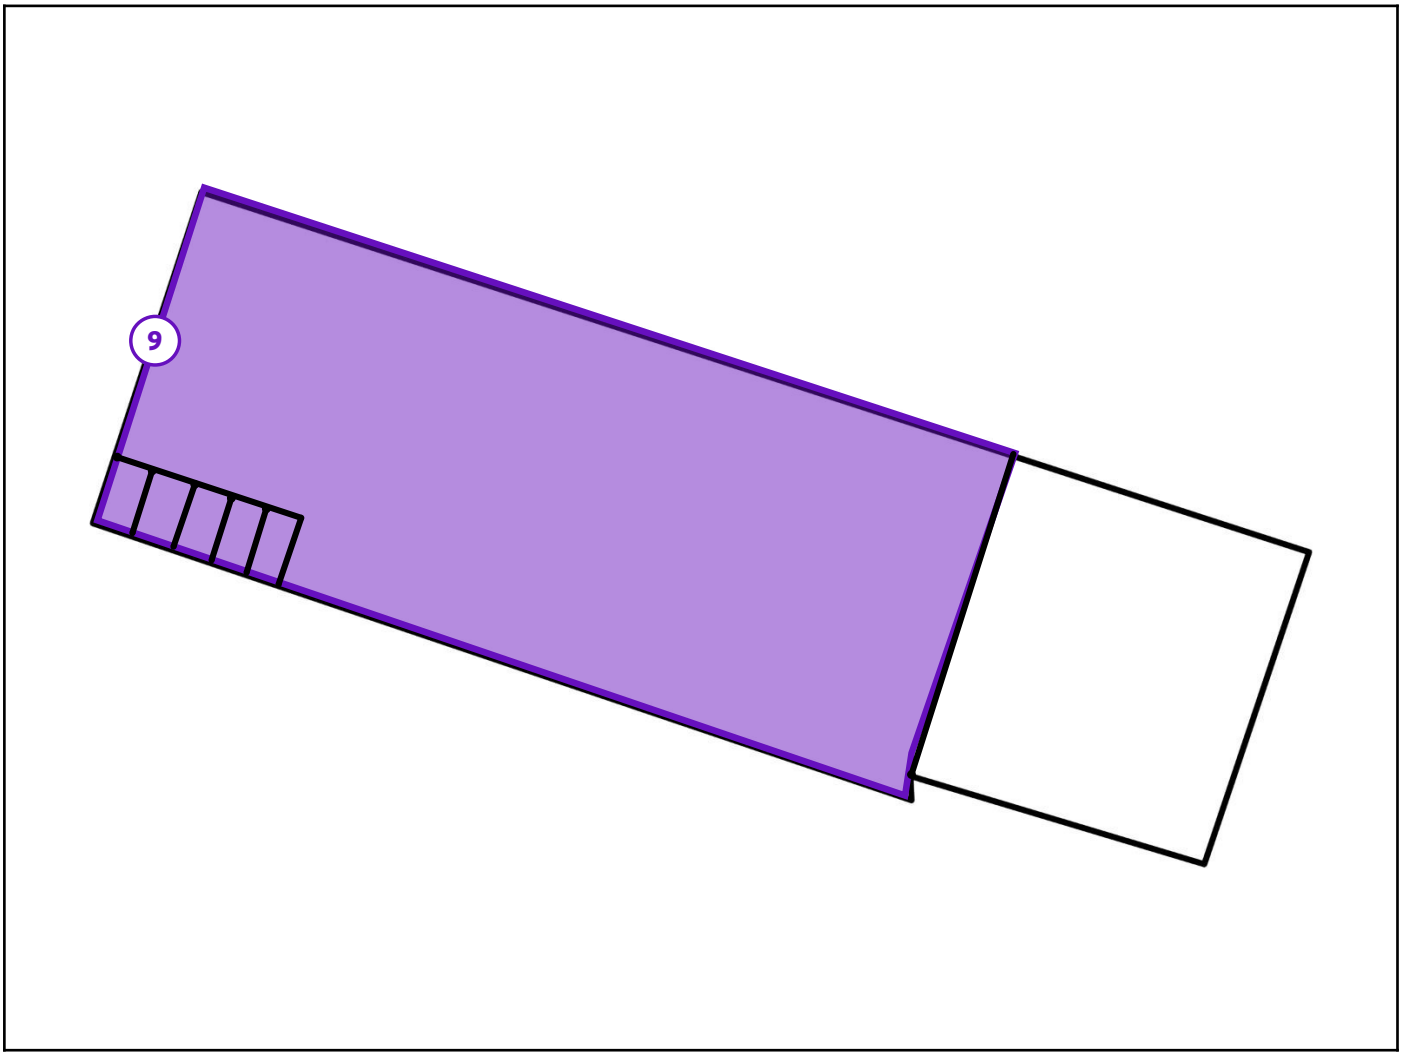
Plan 1.4: Loods plan gelijkvloers

Beschrijving	Type	Actie
9. Valse plafonds	Advies	-

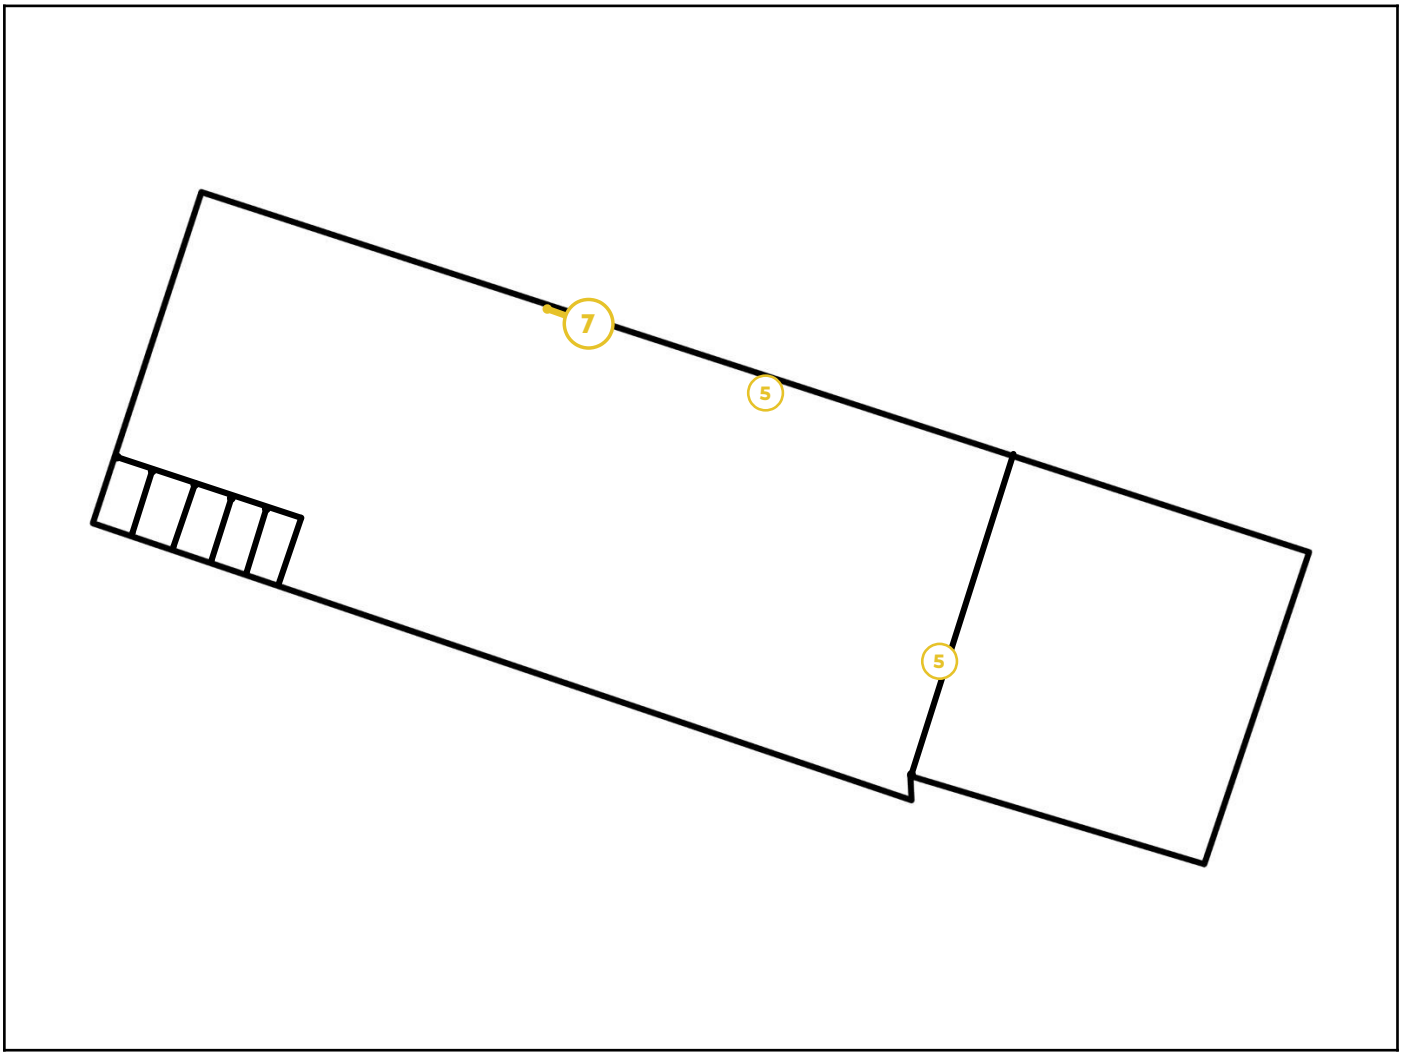
Plan 1.5: Loods plan gelijkvloers

Beschrijving	Type	Actie
5. Bakeliet schakelaars/stopcontacten	Asbestmateriaal	Zorgvuldig beheren
7. Roetluik	Asbestmateriaal	Zorgvuldig beheren

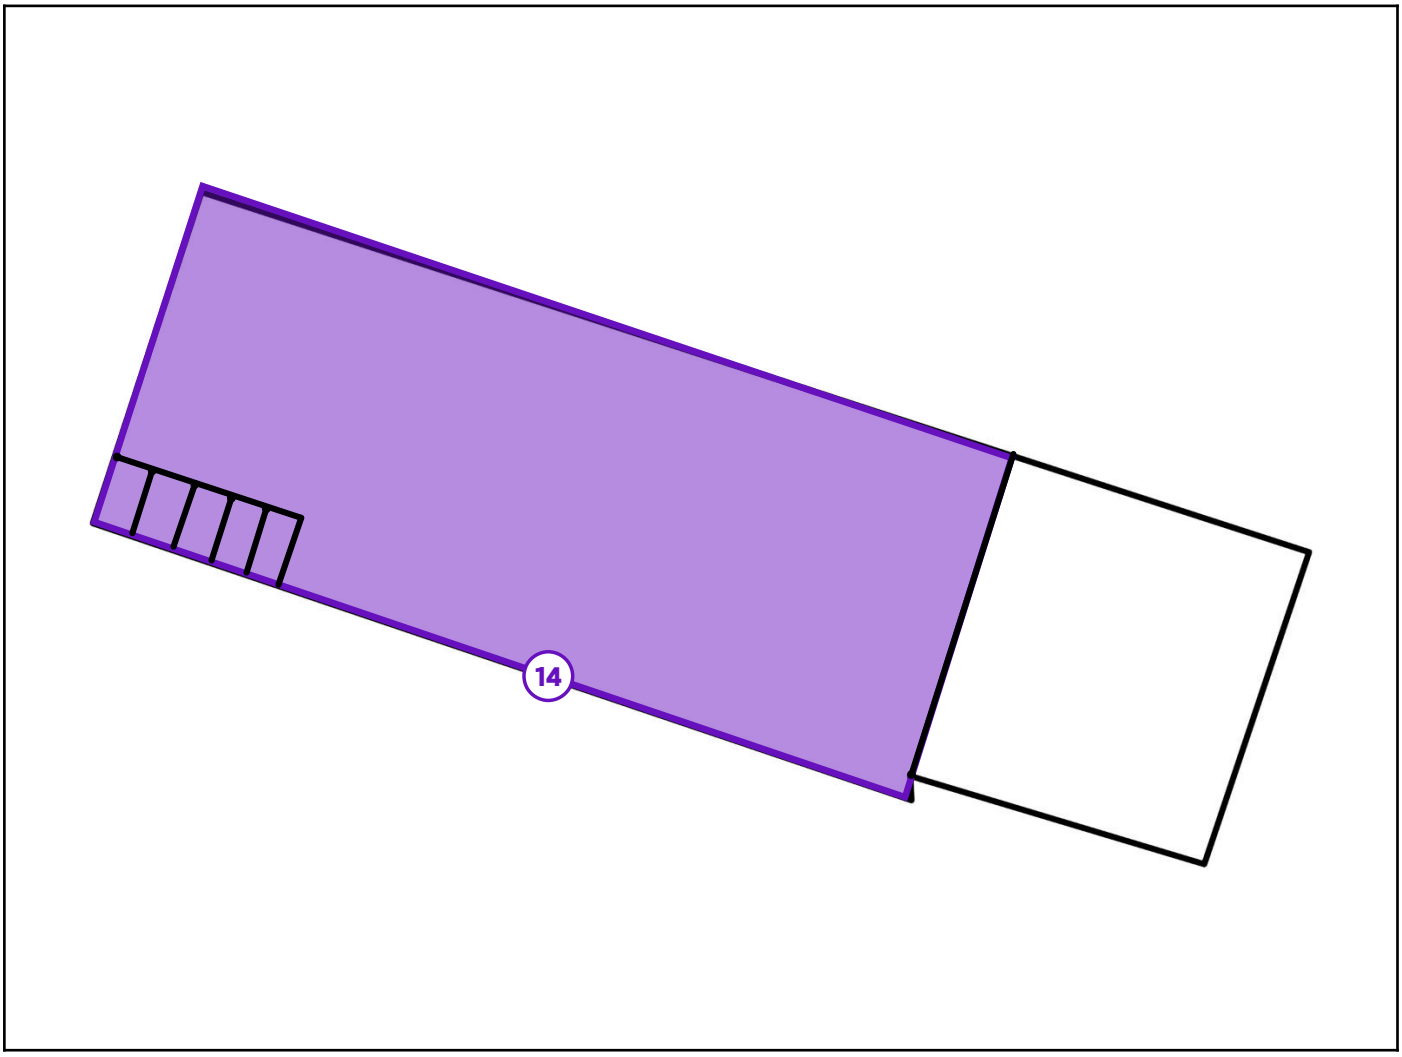
Plan 1.6: Loods plan gelijkvloers

Beschrijving	Type	Actie
14. Onderdak (niet waarneembaar)	Overige ruimte of materiaal	-

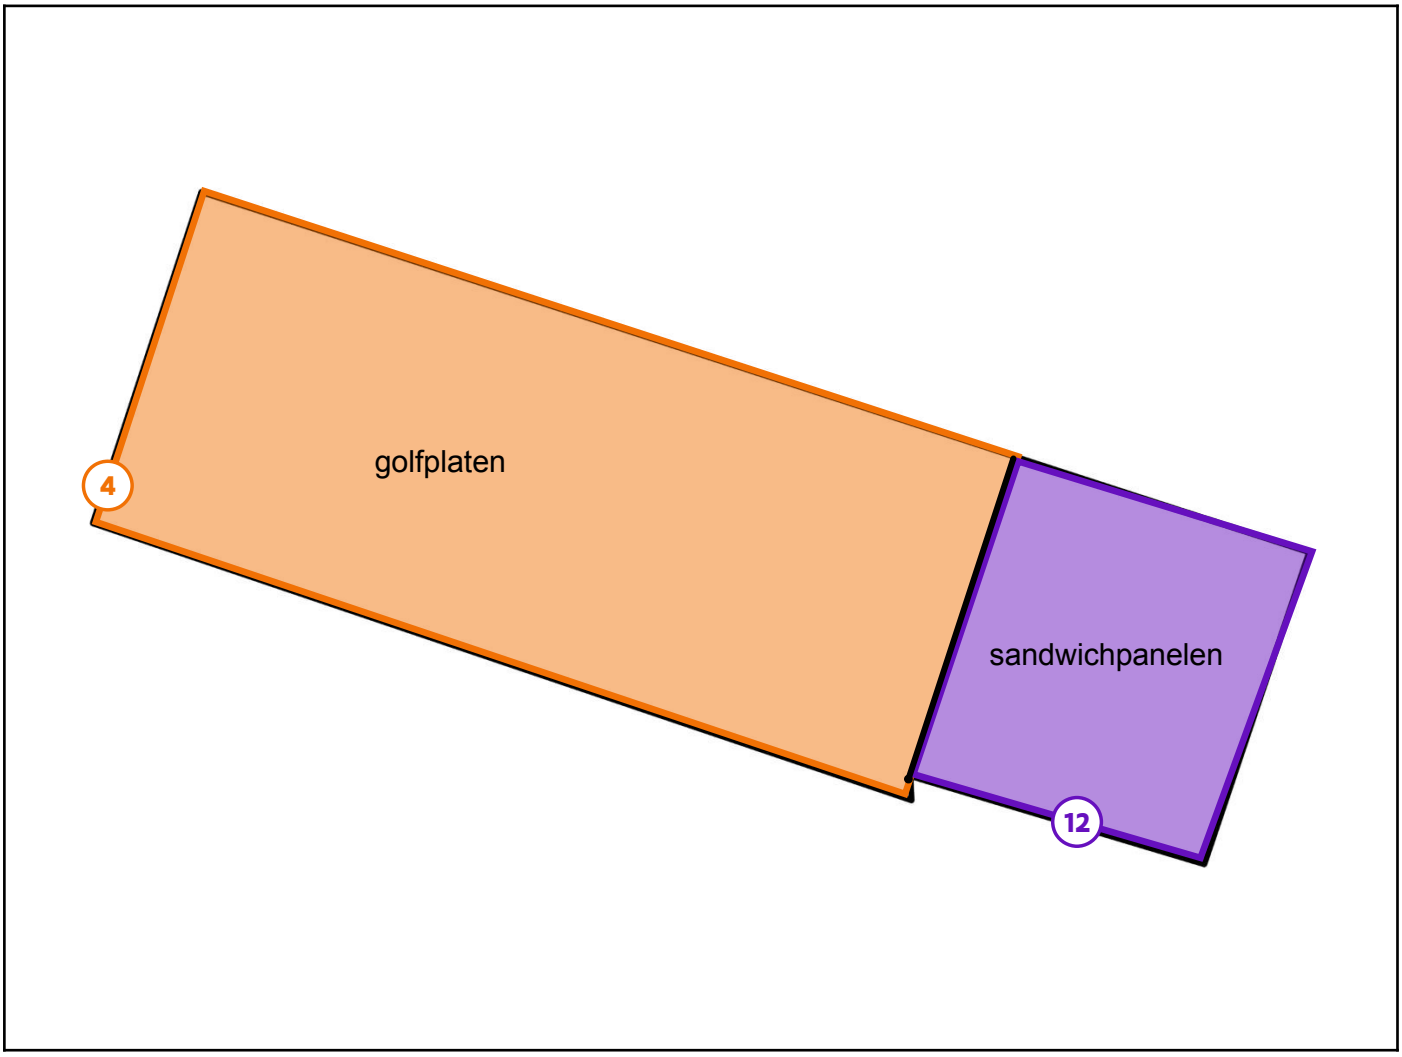
Plan 1.7: Loods plan dak

Beschrijving	Type	Actie
4. Dak bestaande uit golfplaten	Asbestmateriaal	Verwijderen
12. Dakbedekking bestaande uit staalplaten	Overige ruimte of materiaal	-

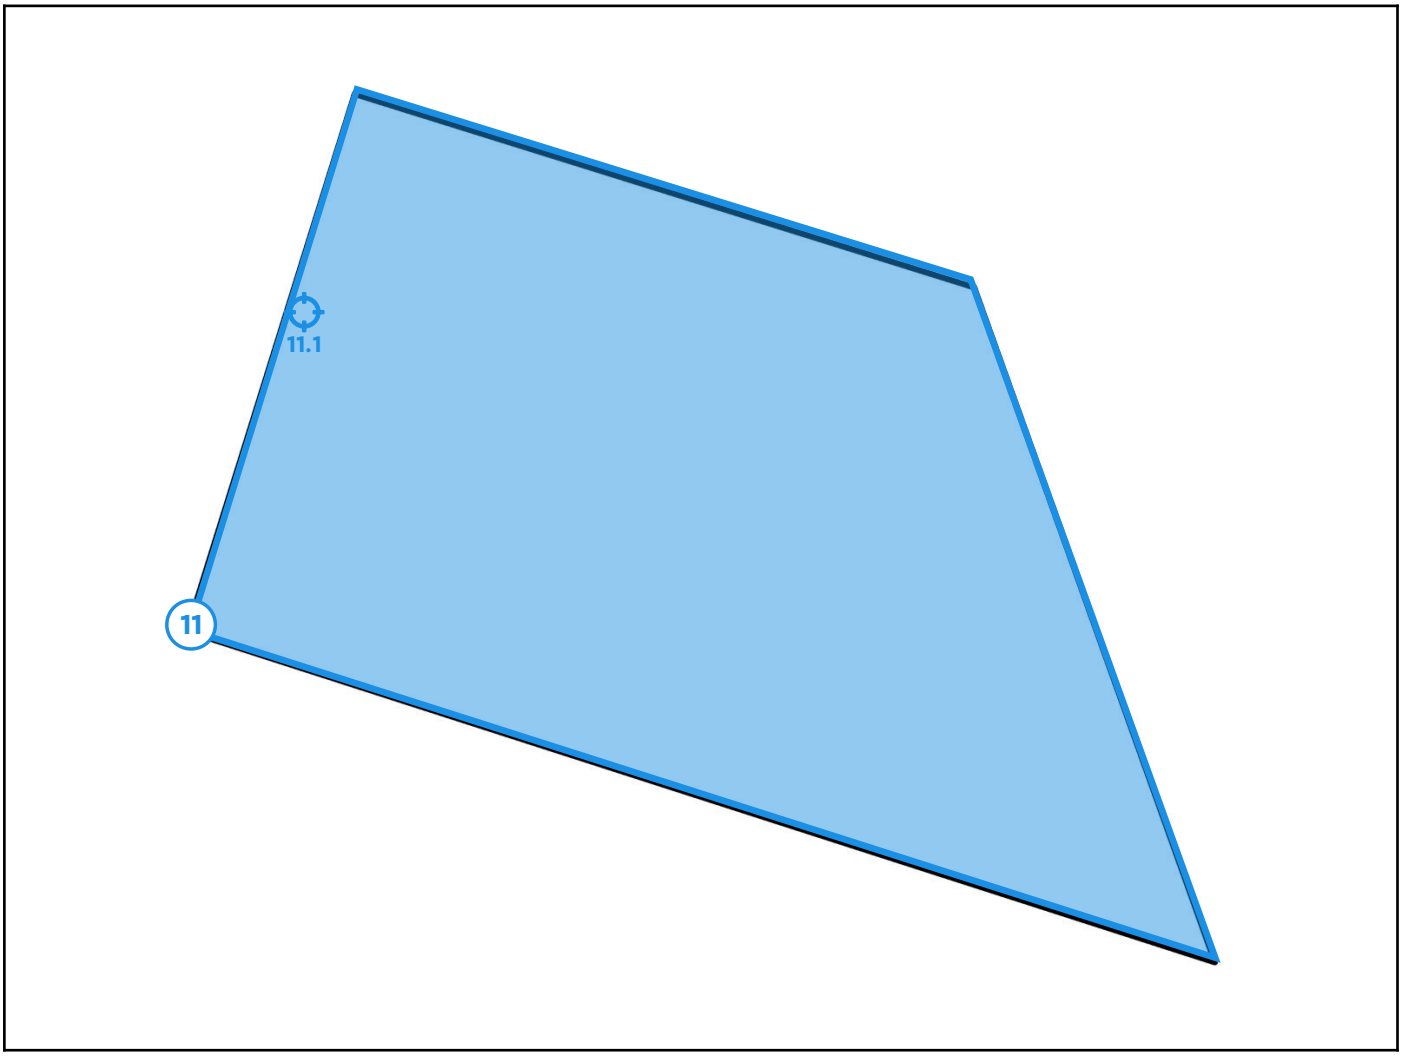
Plan 2.1: Asfaltlaag plan

Beschrijving	Type	Actie
11. Asfaltlaag oprit	Geen asbest	-
11.1 Code: 1	Puntmonster	-

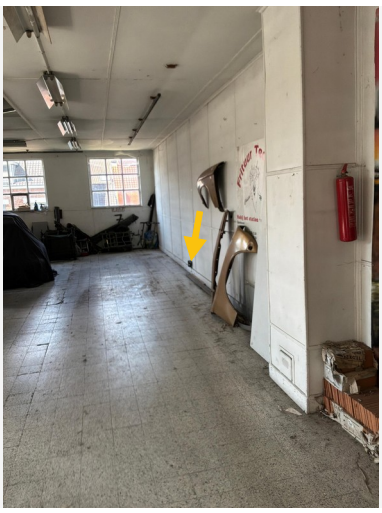
Fiche 5: Bakeliet schakelaars/stopcontacten

Eindbeoordeling materiaalrisico	Laag materiaalrisico en/of verlaagde kans op vezelvrijgave

Beschrijving	Bakeliet schakelaars/stopcontacten
Omgeving	Binnen
Primaire drager	Communicatie en elektrische infrastructuur en uitrusting
Asbestmateriaal	Plaat, paneel, tablet - Type Bakeliet
Bindmiddel van asbestmateriaal	Kunststof of -hars
Gebondenheid op basis van bindmiddel	Hecht
Hoeveelheid (oppervlakte - dikte - aantal)	• 0,10 m^2 - 0,30 cm - 1 stuk • 0,30 m^2 - 0,30 cm - 1 stuk
Totaal volume	0,001 m^3
Eenvoudig bereikbaar	Ja
Bevestigingswijze	• Geschroefd
Identificatiemethode	De asbestdeskundige beoordeelt het materiaal als asbestverdacht en dus asbesthoudend, en dit zonder monstername. Motivatie: De monstername brengt andere schade aan dan schade die inherent is aan de monstername.
Destructieve handeling voor identificatie	Nee
Opmerking	De hoeveelheid is een zo nauwkeurig mogelijke opmeting. Hieraan kunnen evenwel geen rechten worden ontleend. Monstername niet uitgevoerd wegens risico op beschadiging van een elektrisch component en mogelijke blootstelling aan spanning of storingen in de elektrische installatie.

- Zorg voor een veilig beheer. Vermijd het beschadigen van het asbestmateriaal. Controleer de toestand jaarlijks op wijzigingen.
- Voer bijkomende staalname(s) uit.

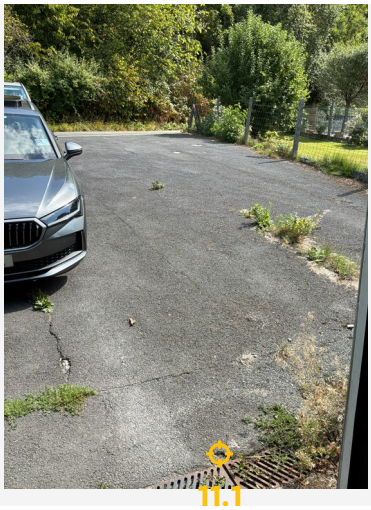
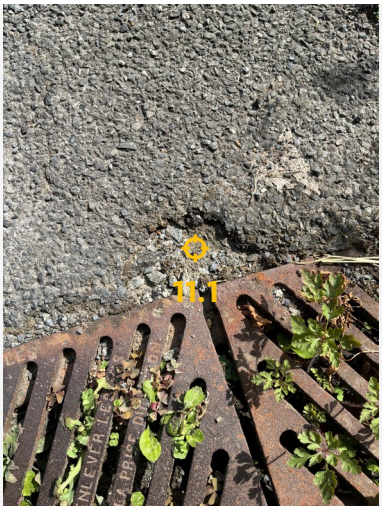
Fiche 11: Asfaltlaag oprit

Geen asbest
