Asbestinventarisattest

Frieslandstraat 4/82, 2660 Antwerpen

Attestnummer : **20260909-000318.000**
Uitgegeven op : **09.09.2026**
Geldig tot : **Onbeperkt** (tenzij de toestand wijzigt)

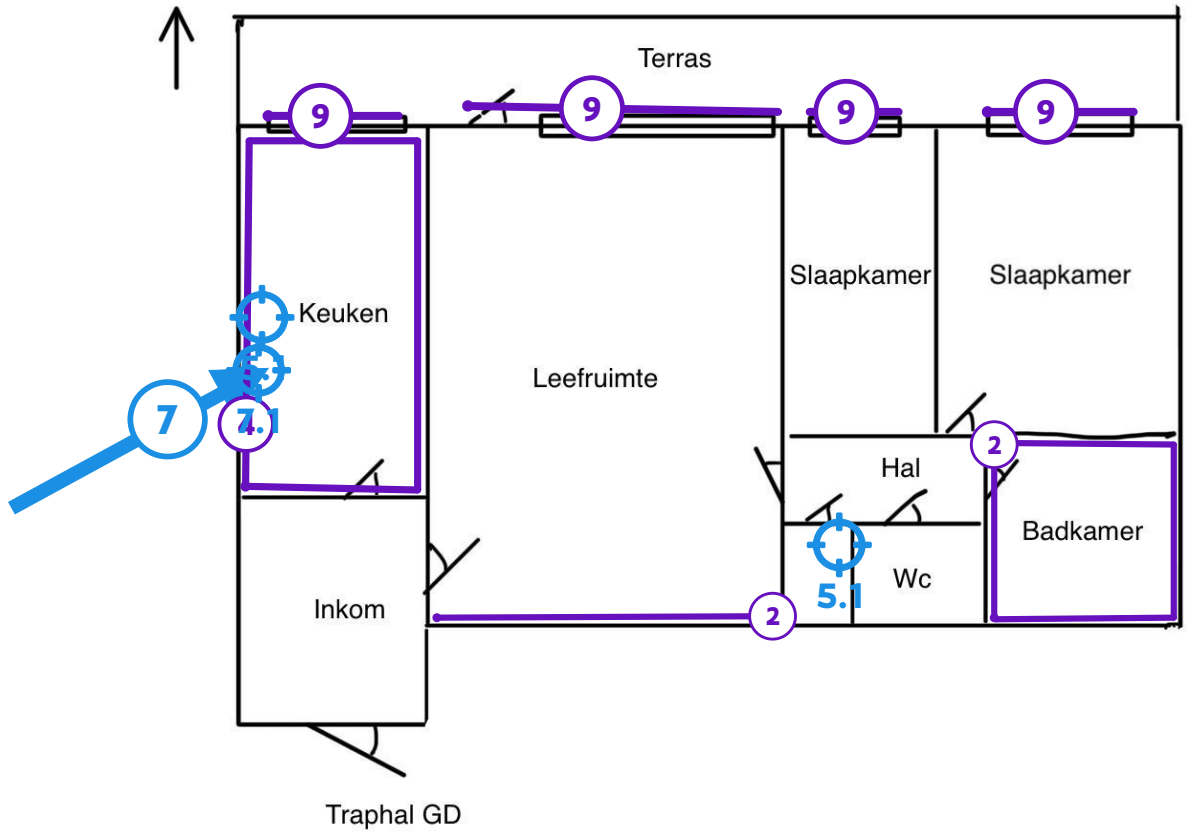
Plan 1.1: Appartement bus 82

Geen verdachte vloerbedekking aangetroffen
Alle muren bevatten pleisterwerk, exclusief badkamer

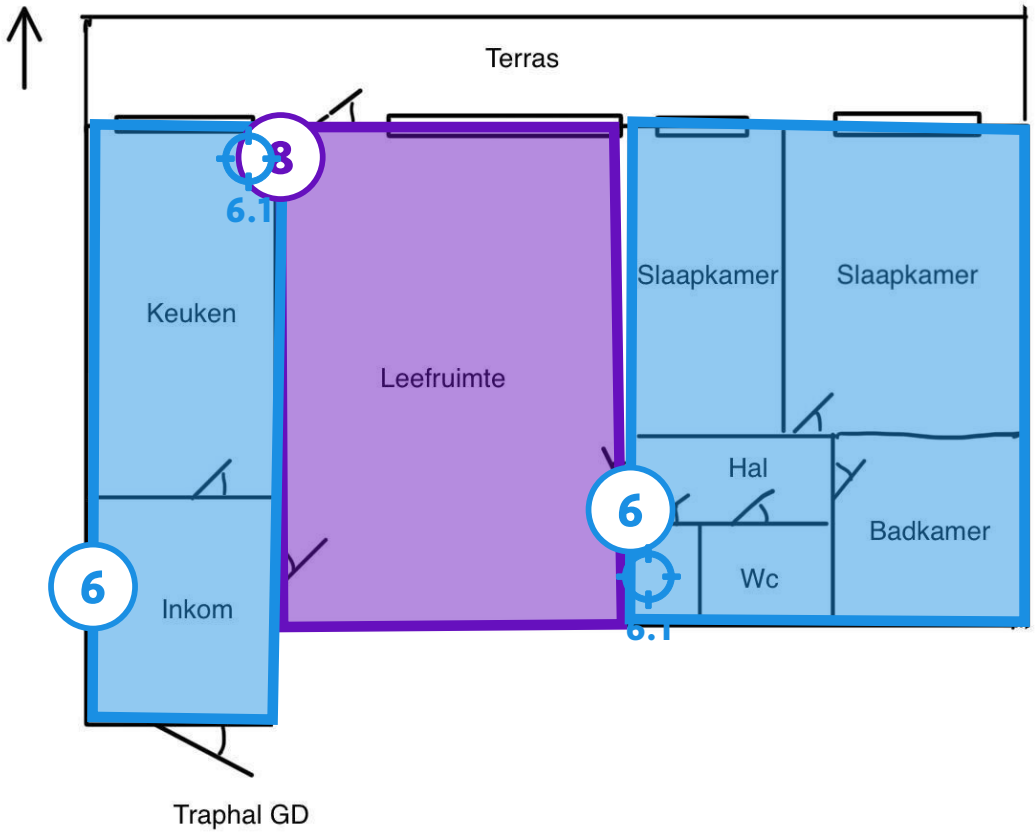
Plan 1.2: Appartement bus 82

Beschrijving	Type	Actie
6. Pleisterwerk plafonds	Geen asbest	-
6.1 Code: M02	Mengmonster	-
8. Plafondafwerking in gipskarton/hout/pvc	Overige ruimte of materiaal	-

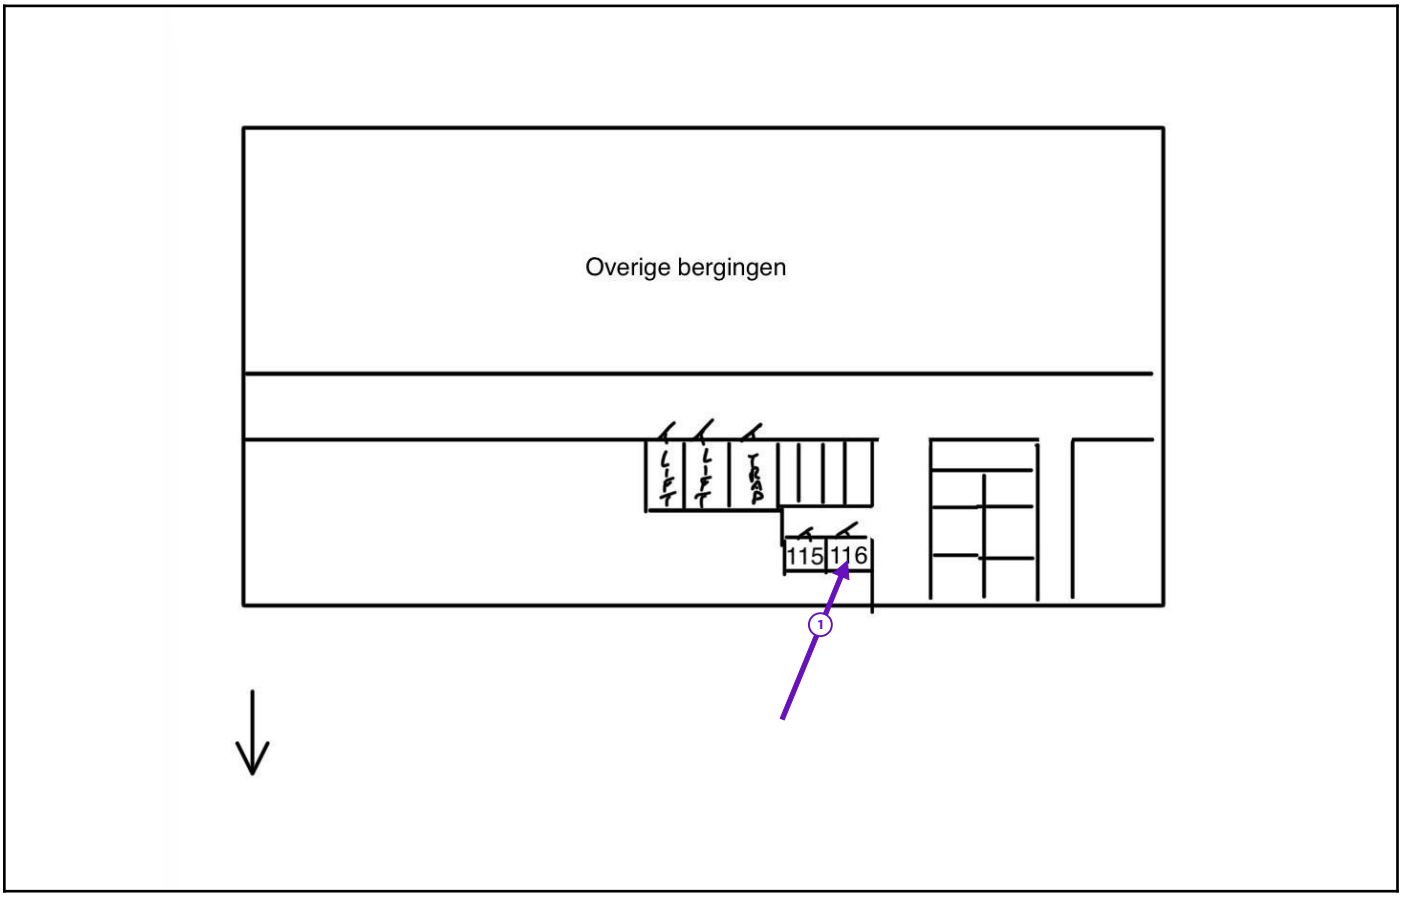
Plan 1.3: Kelderberging 116

Beschrijving	Type	Actie
1. Kelderberging niet verdacht	Advies	-

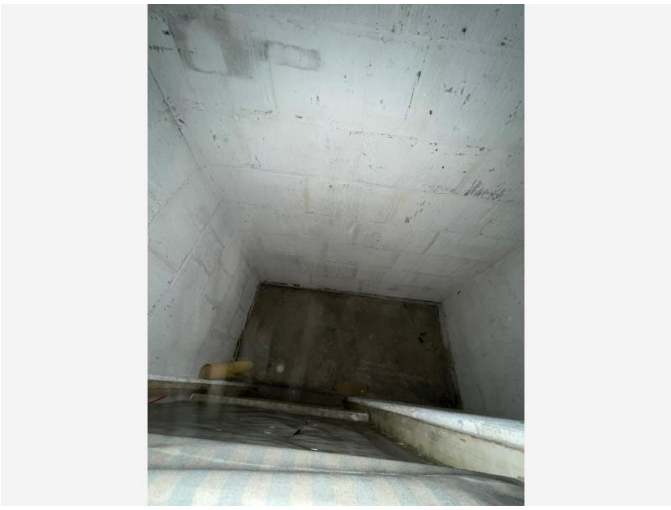
Fiche 1: Kelderberging niet verdacht

Basis voor advies	De asbestdeskundige beoordeelt het materiaal als niet-asbestverdacht.

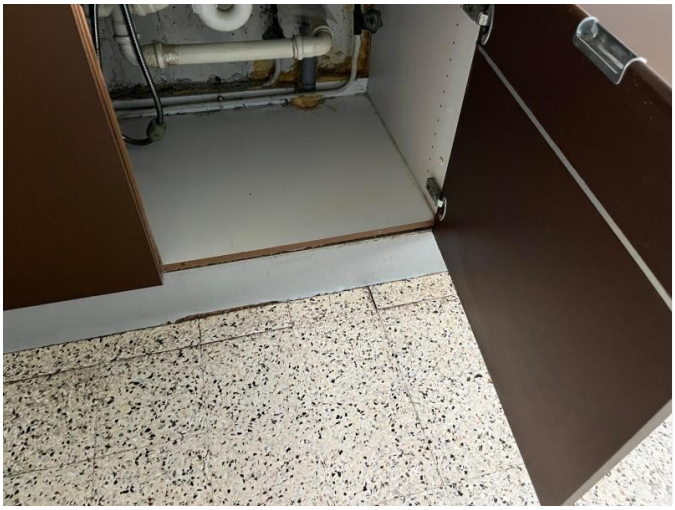
Fiche 5: Pleisterwerk wanden

Geen asbest

#	Type	Referentie	Resultaat
5.1	Mengmonster	M01	Geen asbest

Beschrijving	Pleisterwerk wanden
Omgeving	Binnen
Primaire drager	Binnenwand
Bindmiddel van materiaal	Gips - kalk
Gebondenheid op basis van bindmiddel	Niet-hechtgebonden
Hoeveelheid (oppervlakte - dikte - aantal)	• 200,00 m^2 - 1,00 cm - 1 stuk
Totaal volume	2,00 m^3
Identificatiemethode	Een monstername door de asbestdeskundige met laboanalyse door een asbestlabo.
Destructieve handeling voor identificatie	Nee
Opmerking	De hoeveelheid betreft een schatting. Het materiaal werd bemonsterd op de volgende locaties: berging, keuken Het materiaal op volgende verplichte locatie werd niet bemonsterd wegens: geen stooklokaal, geen traphal
