Asbestinventarisattest

Koningin Astridlaan 87, 2550 Kontich

Niet-asbestveilig

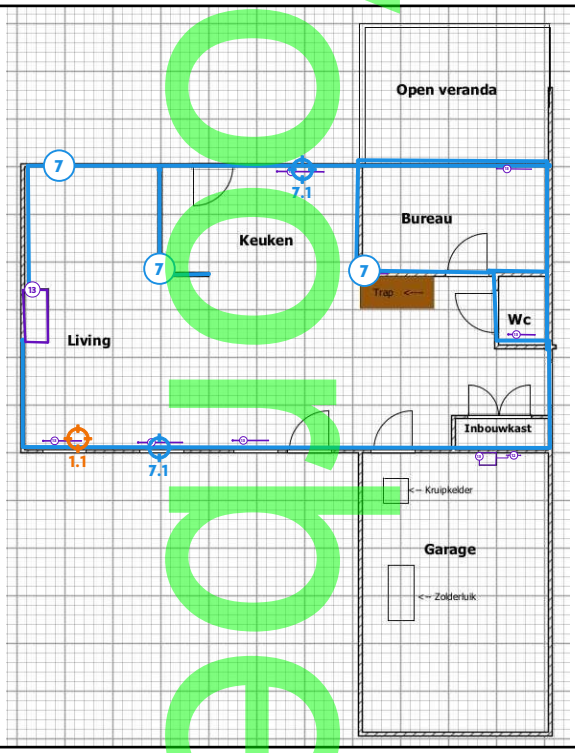
Plan 1.1: Grondplan begane vloer

Beschrijving	Type	Actie
1. Radiator pakking	Asbestmateriaal	Verwijderen
1.1 Code: ID2	Puntmonster	-
7. Pleister muren	Geen asbest	-
7.1 Code: ID1	Mengmonster	-
11. Materialen van rookgaskanalen	Overige ruimte of materiaal	-
12. Materialen aan de stookketel	Overige ruimte of materiaal	-
13. Schouw(structuur) - inspecteerbaar gedeelte	Overige ruimte of materiaal	-

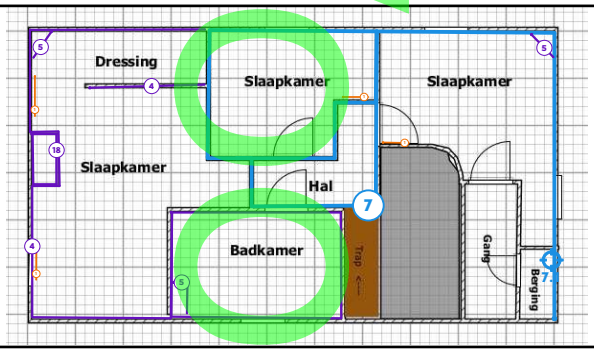
Plan 1.3: Grondplan verdiep 1

Beschrijving	Type	Actie
1. Radiator pakking	Asbestmateriaal	Verwijderen
4. Plafond en muurafwerking : gipskartonplaten	Advies	-
5. Omkastingen	Advies	-
7. Pleister muren	Geen asbest	-
7.1 Code: ID1	Mengmonster	-
18. Schouw(structuur) - niet inspecteerbaar gedeelte	Overige ruimte of materiaal	-

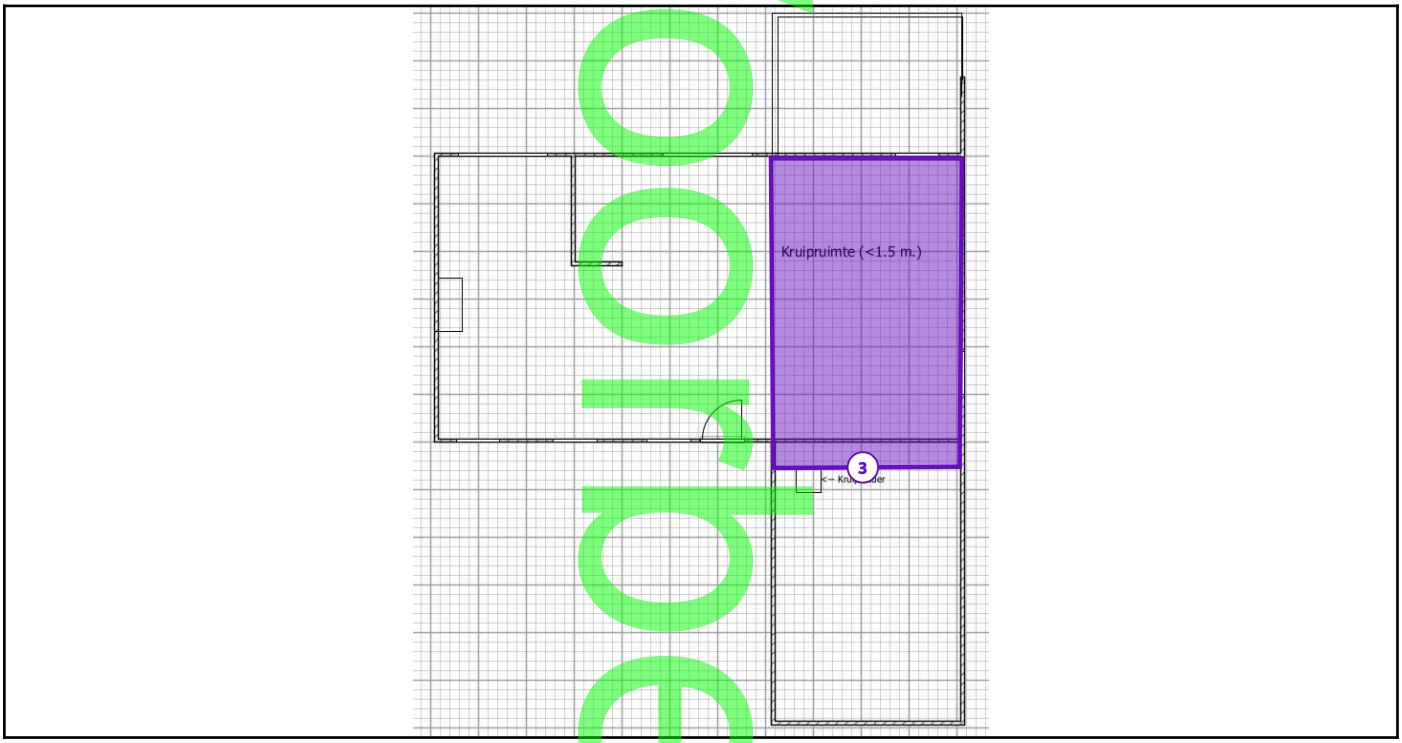
Plan 1.6: Grondplan kruipruimte

Beschrijving	Type	Actie
3. Kruipruimte	Beperking	-

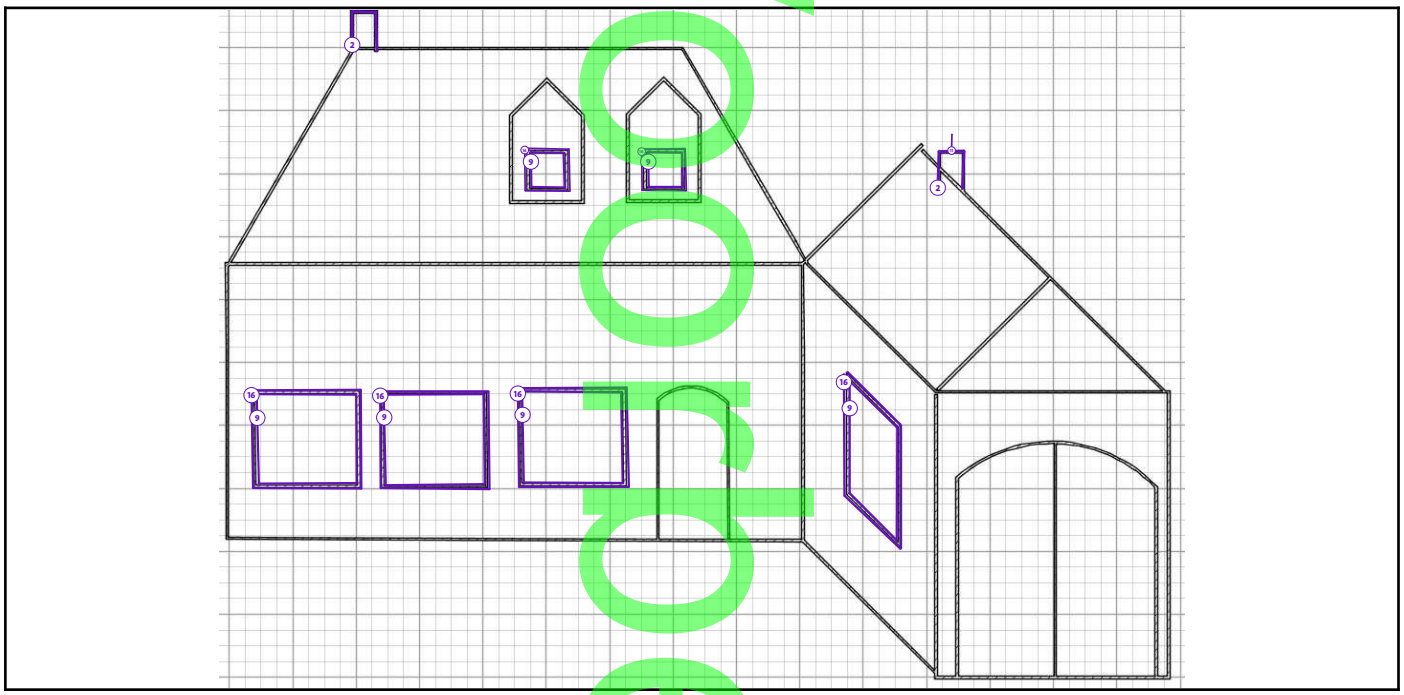
Plan 1.9: Plan voorgevel

Beschrijving	Type	Actie
2. Schoorstenen	Beperking	-
9. Afdichtingsmateriaal schrijnwerk (glasblad/profiel)	Overige ruimte of materiaal	-
11. Materialen van rookgaskanalen	Overige ruimte of materiaal	-
16. Afdichtingsmateriaal schrijnwerk (kader/muur)	Overige ruimte of materiaal	-

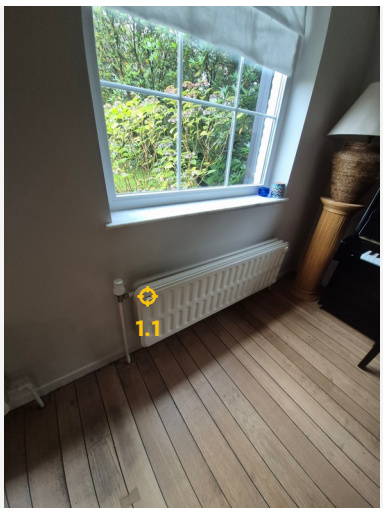
Fiche 1: Radiator pakking

Asbestmateriaal

Het asbestmateriaal valt onder de mijlpaal van 2034.

Vermoedelijk zullen de toepassingen, via een verwarmingstechnicus, in zijn geheel verwijderd worden bij het aanpassen van de verwarmingselementen.

Eindbeoordeling materiaalrisico	Zeer laag materiaalrisico en/of zeer lage kans op vezelvrijgave

Gebondenheid	Categorie 2: niet-hechtgebonden met matrix
Asbestsoort (vezeltype)	Alleen chrysotiel aanwezig
Asbestconcentratie	Hoog (>= 50%)
Afschermingsgraad van het gehele materiaal	Niet-stootvaste afscherming
Toestand van het materiaal	Onbeschadigd, niet verweerd

#	Type	Referentie	Resultaat
1.1	Puntmonster	ID2	Chrysotiel

Verwijderen

- Zorg voor een veilig beheer. Vermijd het beschadigen van het asbestmateriaal. Controleer de toestand jaarlijks op wijzigingen.

- Eenvoudige handelingen: enkel door erkend asbestverwijderaar
  Tijdens het verwijderen zal de toepassing breken/loskomen.

Omwille van het risico op vezelvrijstelling bij demontage, werd gekozen voor verwijdering door een erkende asbestverwijderaar.

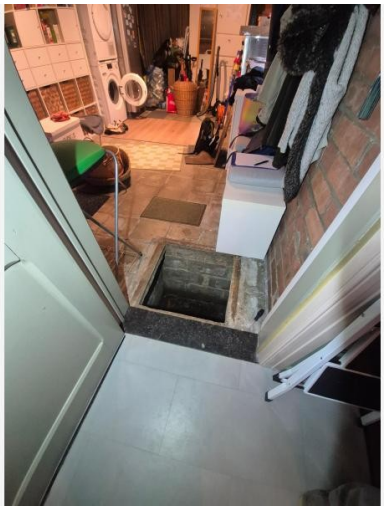
Fiche 3: Kruipruimte

Permanente beperking

Reden: Het onderzoek kan niet uitgevoerd worden binnen de bepalingen van de Welzijnswet

Uitleg van de asbestdeskundige: Ruimtes met een hoogte lager dan 1,50 m vormen een permanente onderzoeksbeperking.

Aangezien de kruipkelder niet volledig kon worden bezichtigd, kan de werkelijke omvang, indeling en/of situering afwijken van de aanduiding op het plan.

Vanuit de bereikbare zone werd er in de kruipkelder een buis waargenomen die omwikkeld is met een kunststof folie. Door deze afscherming is het onderliggende materiaal (buis) niet zichtbaar en kon de aard ervan niet worden vastgesteld. Door de beperkte hoogte van de kruipkelder was een veilige benadering en representatieve monstername niet mogelijk. Voor verder onderzoek zou de aanwezige folie plaatselijk moeten worden verwijderd of geopend om het onderliggende materiaal zichtbaar en bereikbaar te maken.

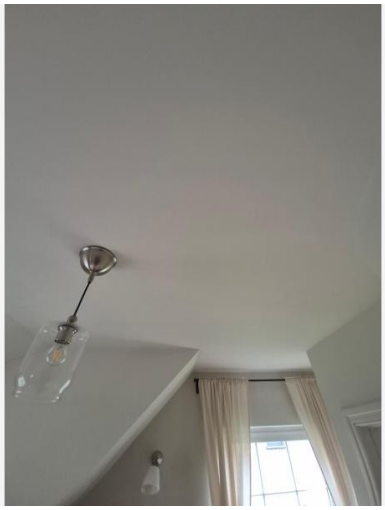
Fiche 4: Plafond en muurafwerking : gipskartonplaten

Binnen het inspectiegebied zijn de plafonds en sommige muren afgewerkt met gipskartonplaten en mdf- platen. Het is echter mogelijk dat zich achter deze afwerking asbestverdachte materialen bevinden. Dit kan enkel vastgesteld worden door middel van destructief onderzoek, wat buiten de scope van deze inspectie valt.

Basis voor advies	De asbestdeskundige beoordeelt het materiaal als niet-asbestverdacht.

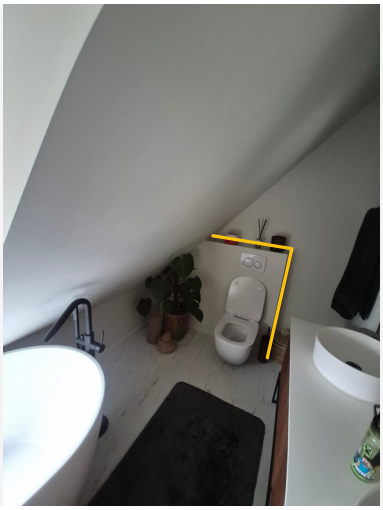
Fiche 5: Omkastingen

In het inspectiegebied zijn omkastingen waargenomen. Deze omkastingen konden echter niet geïnspecteerd worden, omdat ze vastgeschroefd, vastgeplakt of betegeld zijn. Mogelijk bevinden zich daarachter asbestverdachte materialen, maar dit kan alleen worden vastgesteld door middel van destructief onderzoek, wat buiten de scope van dit onderzoek valt.

Basis voor advies	Beoordeling op basis van expertise, zonder een vaststelling door de asbestdeskundige.

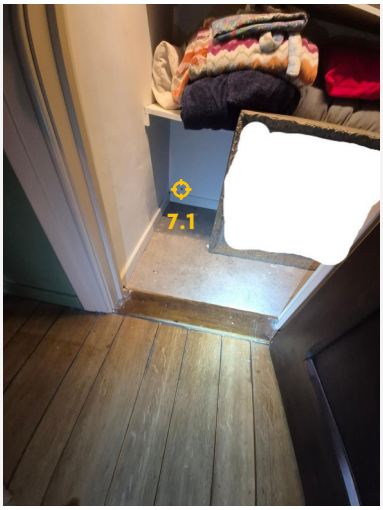
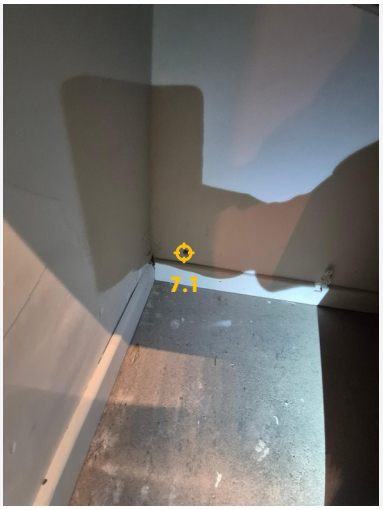
Fiche 7: Pleister muren

Geen asbest

#	Type	Referentie	Resultaat
7.1	Mengmonster	ID1	Geen asbest

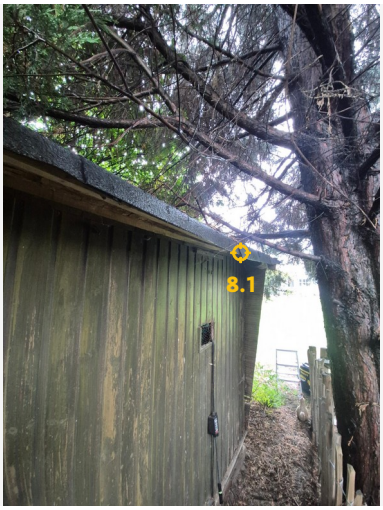
Fiche 8: Roofing (tuinhuisje)

Geen asbest

#	Type	Referentie	Resultaat
8.1	Puntmonster	ID3	Geen asbest
