Asbestinventarisattest

Tilburgseweg 165, 2382 Ravels

Attestnummer : **20230710-000414.000**
Uitgegeven op : **10.07.2023**
Geldig tot : **10.07.2033**

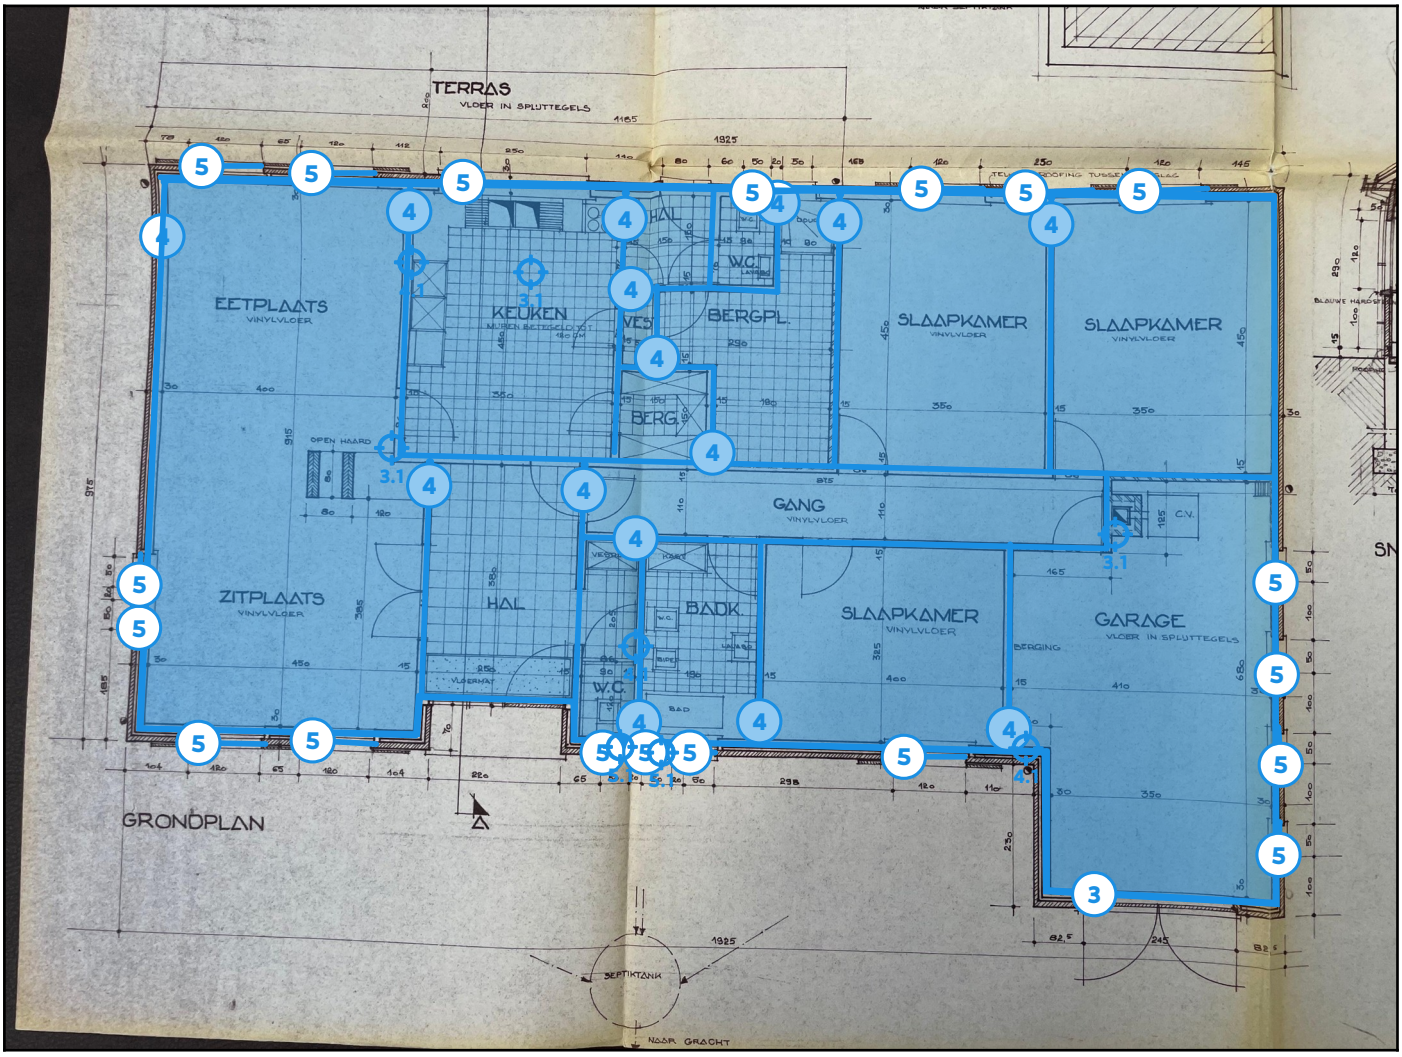
Plan 1.1: Gelijkvloers

Beschrijving	Type	Actie
3. Pleisterwerk plafond/lambrisering	Geen asbest	-
3.1 Code: MM02	Mengmonster	-
4. Pleisterwerk binnenwand	Geen asbest	-
4.1 Code: MM01	Mengmonster	-
5. Stopverf ramen	Geen asbest	-
5.1 Code: MM03	Mengmonster	-

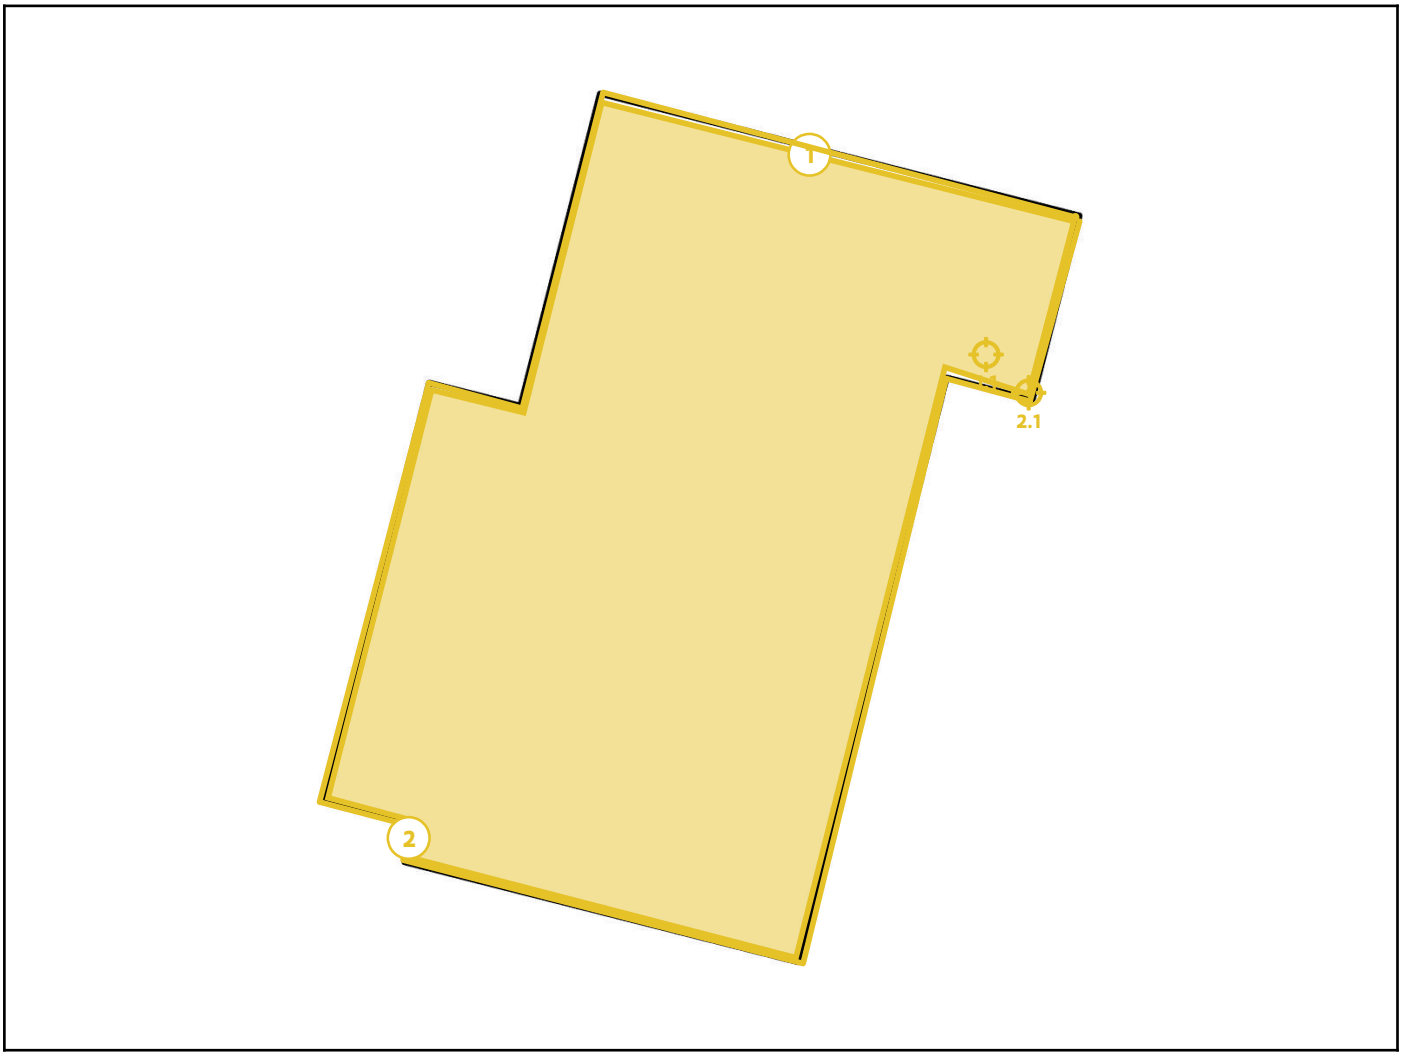
Plan 1.2: Hoofdgebouw plan

Beschrijving	Type	Actie
1. Dak leien	Asbestmateriaal	Zorgvuldig beheren
1.1 Code: P2	Puntmonster	-
2. Roofing	Asbestmateriaal	Zorgvuldig beheren
2.1 Code: P1	Puntmonster	-

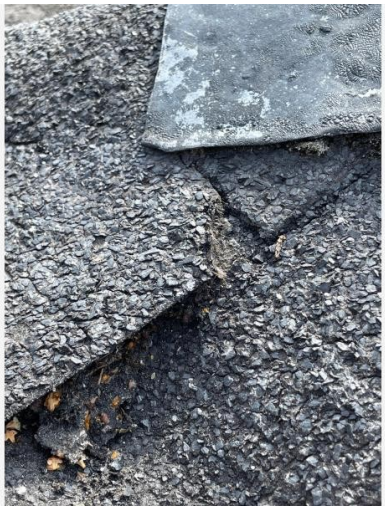
Fiche 2: Roofing

Asbestmateriaal

Eindbeoordeling materiaalrisico	Zeer laag materiaalrisico en/of zeer lage kans op vezelvrijgave

Gebondenheid	Categorie 1: hechtgebonden in oorsprong
Asbestsoort (vezeltype)	Alleen chrysotiel
Asbestconcentratie	Laag (< 50%)
Afschermingsgraad van het gehele materiaal	Niet stootvaste afscherming
Toestand van het materiaal	Onbeschadigd, niet verweerd

#	Type	Referentie	Resultaat
2.1	Puntmonster	P1	Chrysotiel

- Zorg voor een veilig beheer. Vermijd het beschadigen van het asbestmateriaal. Controleer de toestand jaarlijks op wijzigingen.

- Eenvoudige handelingen: mag via doe-het-zelf of door werknemer(s) met opleidingsattest eenvoudige handelingen
  Het is mogelijk om deze toepassing zelf te verwijderen. Zorg er echter wel voor dat u de nodige veiligheidsmaatregelen neemt. Voor meer informatie over hoe u veilig zelf asbesthoudende toepassingen kan verwijderen zoek naar het officiële youtube kanaal van de OVAM of neem een kijkje op hun website.

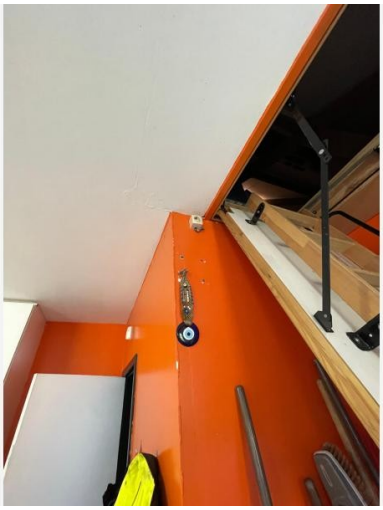
Fiche 3: Pleisterwerk plafond/lambrisering

Geen asbest

#	Type	Referentie	Resultaat
3.1	Mengmonster	MM02	Geen asbest

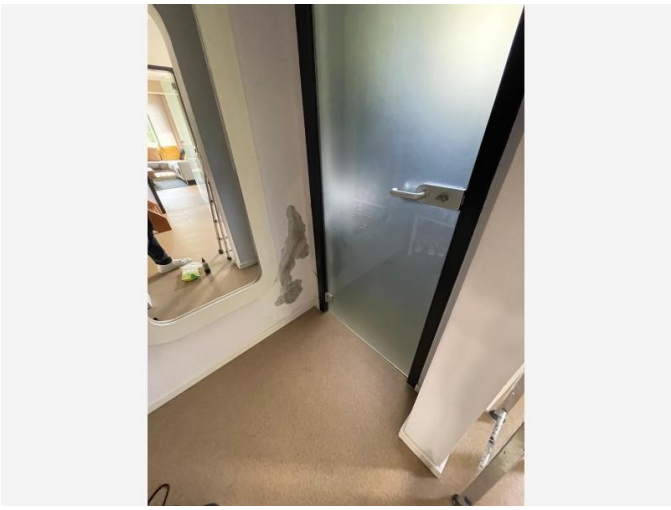
Fiche 4: Pleisterwerk binnenwand

Geen asbest

#	Type	Referentie	Resultaat
4.1	Mengmonster	MM01	Geen asbest
