Asbestinventarisattest

De Dammenlaan 84, 9200 Dendermonde

Attestnummer : **20261014-000140.001**
Uitgegeven op : **14.10.2026**
Geldig tot : **14.10.2036**

Asbestveilig (maar niet asbestvrij)

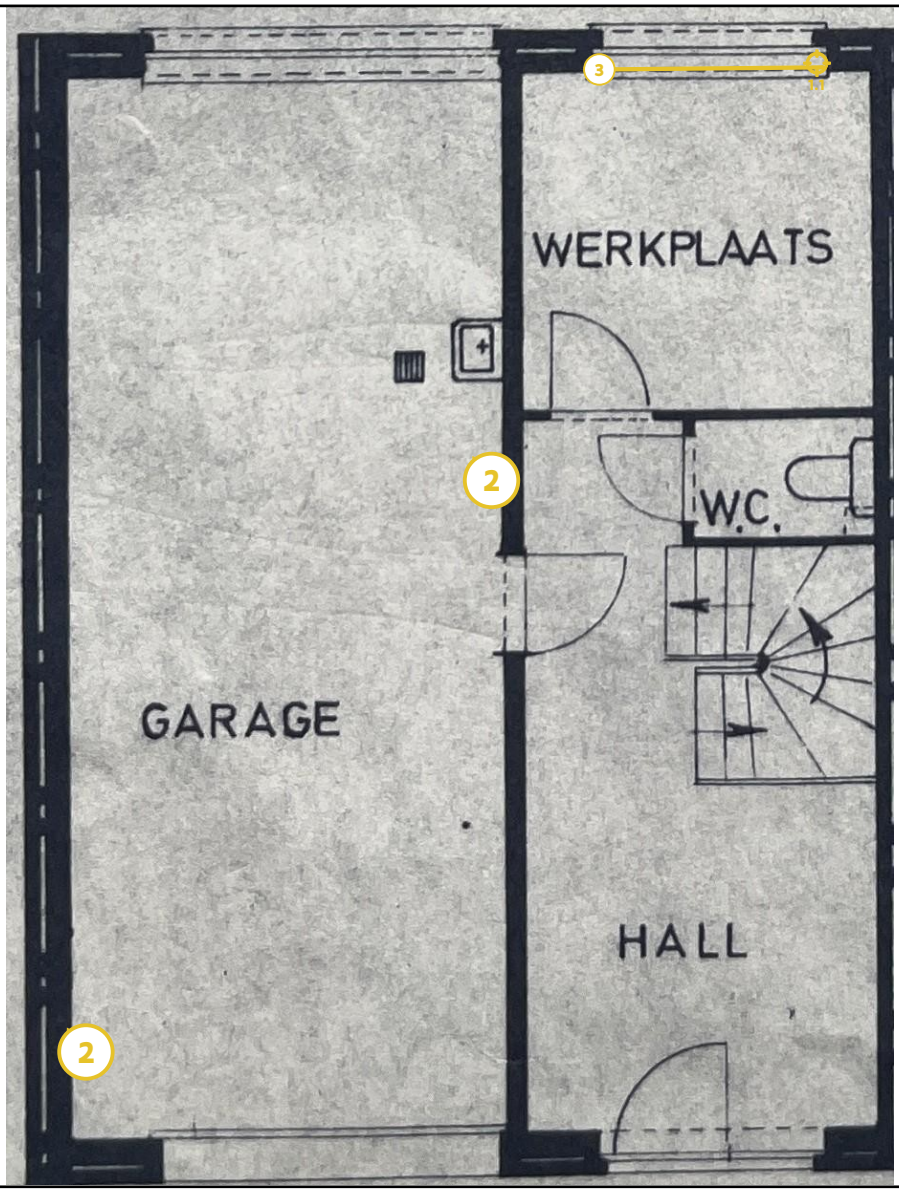
Plan 1.1: Gelijkvloers

Beschrijving	Type	Actie
1. Vensterbanken buiten cement	Asbestmateriaal	Zorgvuldig beheren
1.1 Code: AC1	Puntmonster	-
2. Elektrische componenten in bakeliet	Asbestmateriaal	Zorgvuldig beheren
3. Vensterbanken binnen massal	Asbestmateriaal	Zorgvuldig beheren

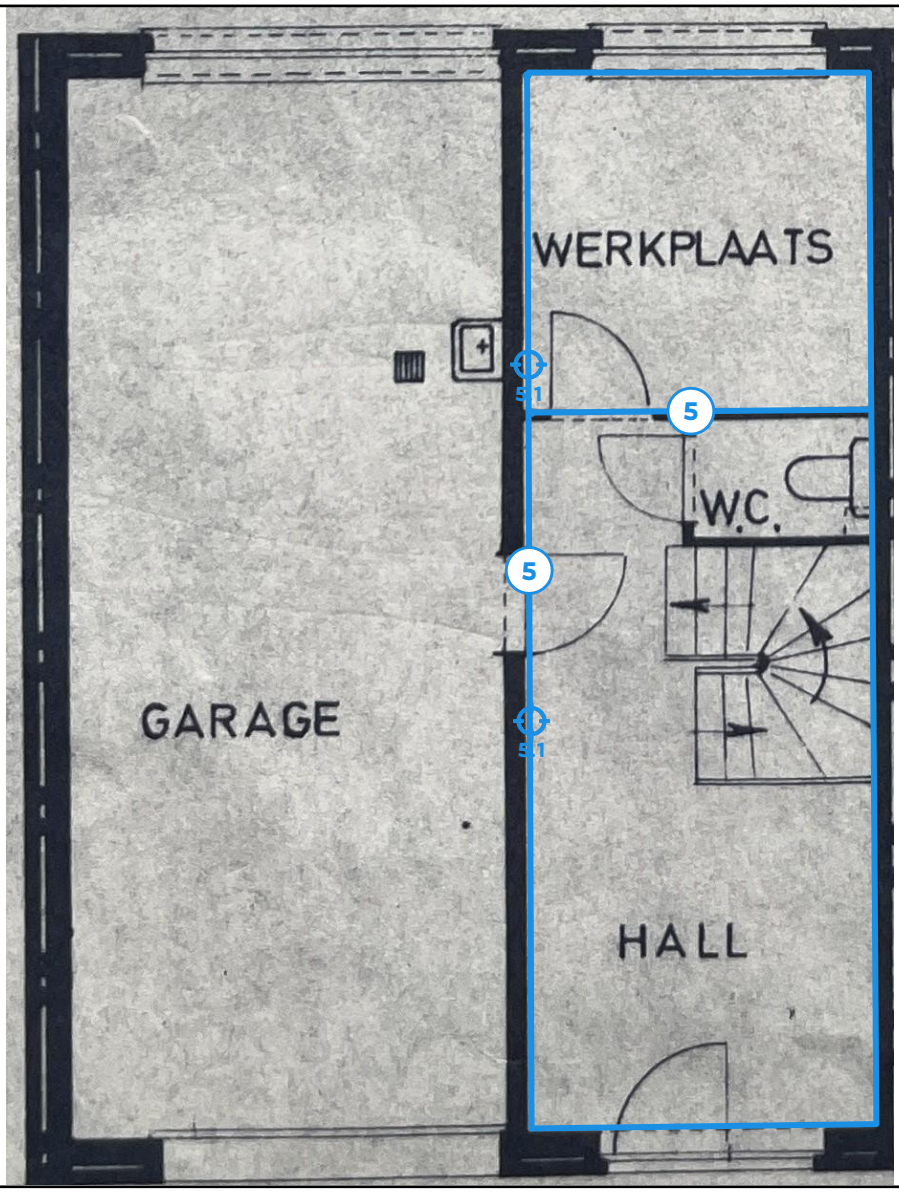
Plan 1.2: Gelijkvloers - pleisterwerk

Beschrijving	Type	Actie
5. Pleisterwerk muren	Geen asbest	-
5.1 Code: M1	Mengmonster	-

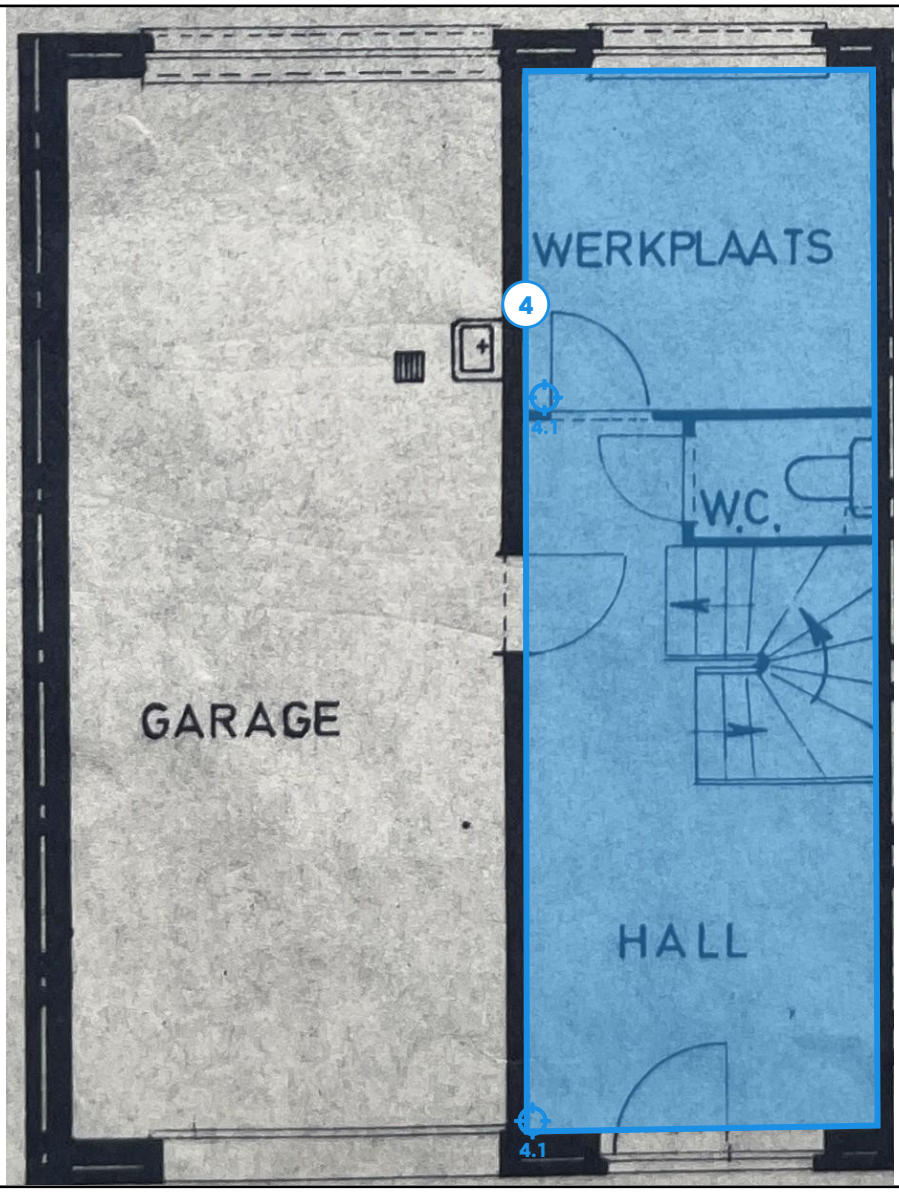
Plan 1.3: Gelijkvloers - pleisterwerk plafond

Beschrijving	Type	Actie
4. Pleisterwerk plafond	Geen asbest	-
4.1 Code: P1	Mengmonster	-

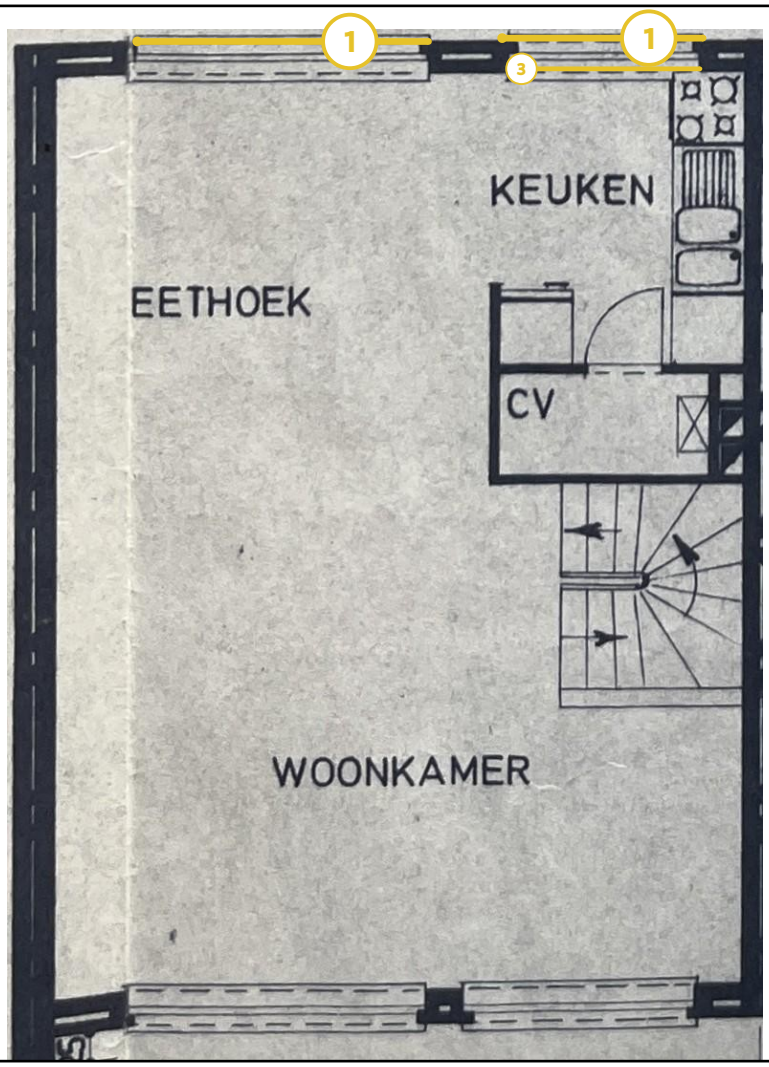
Plan 1.4: Eerste verdieping

Beschrijving	Type	Actie
1. Vensterbanken buiten cement	Asbestmateriaal	Zorgvuldig beheren
3. Vensterbanken binnen massal	Asbestmateriaal	Zorgvuldig beheren

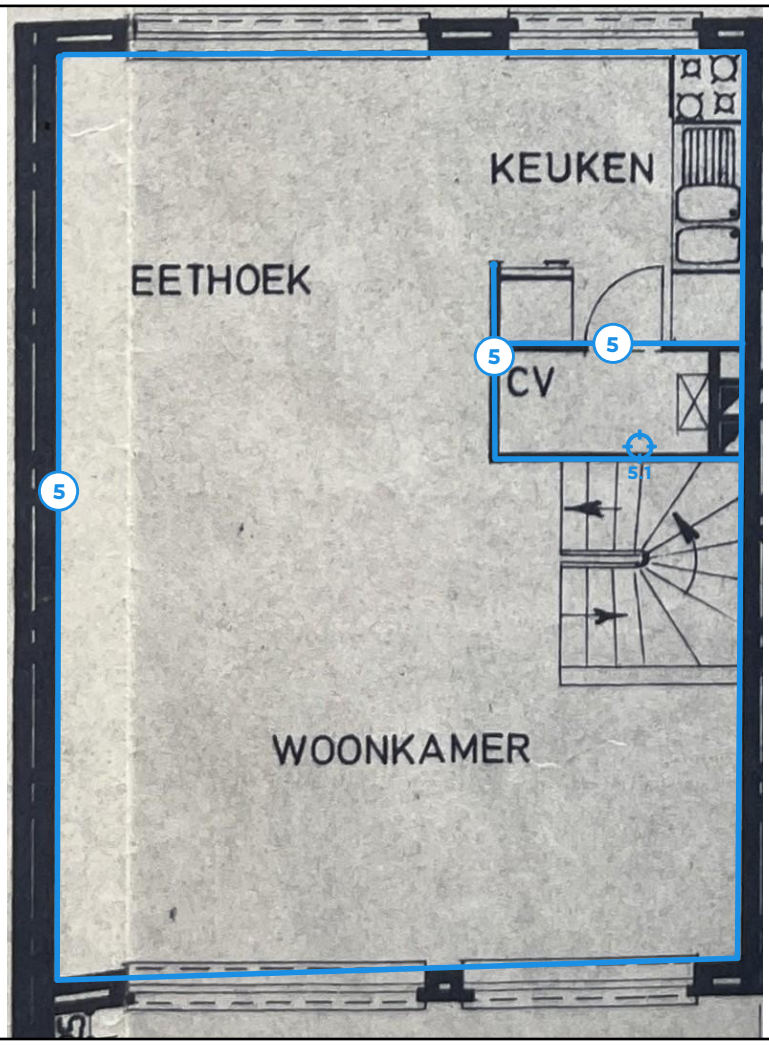
Plan 1.5: Eerste verdieping - pleisterwerk

Beschrijving	Type	Actie
5. Pleisterwerk muren	Geen asbest	-
5.1 Code: M1	Mengmonster	-

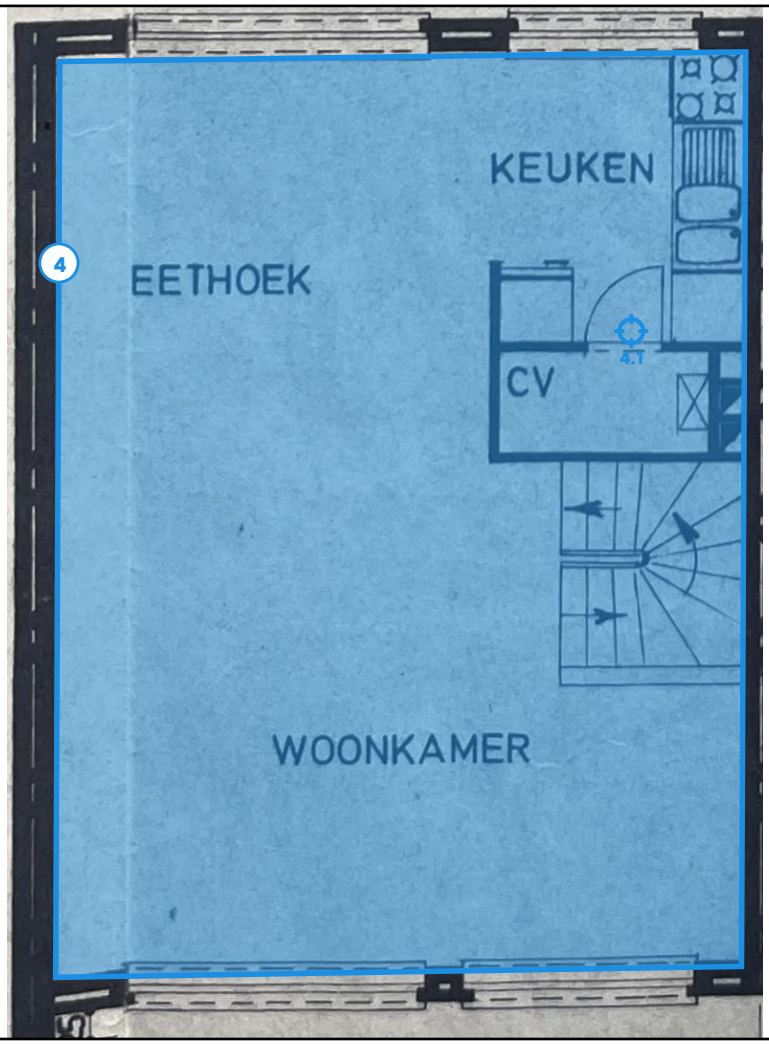
Plan 1.6: Eerste verdieping - pleisterwerk plafond

Beschrijving	Type	Actie
4. Pleisterwerk plafond	Geen asbest	-
4.1 Code: P1	Mengmonster	-

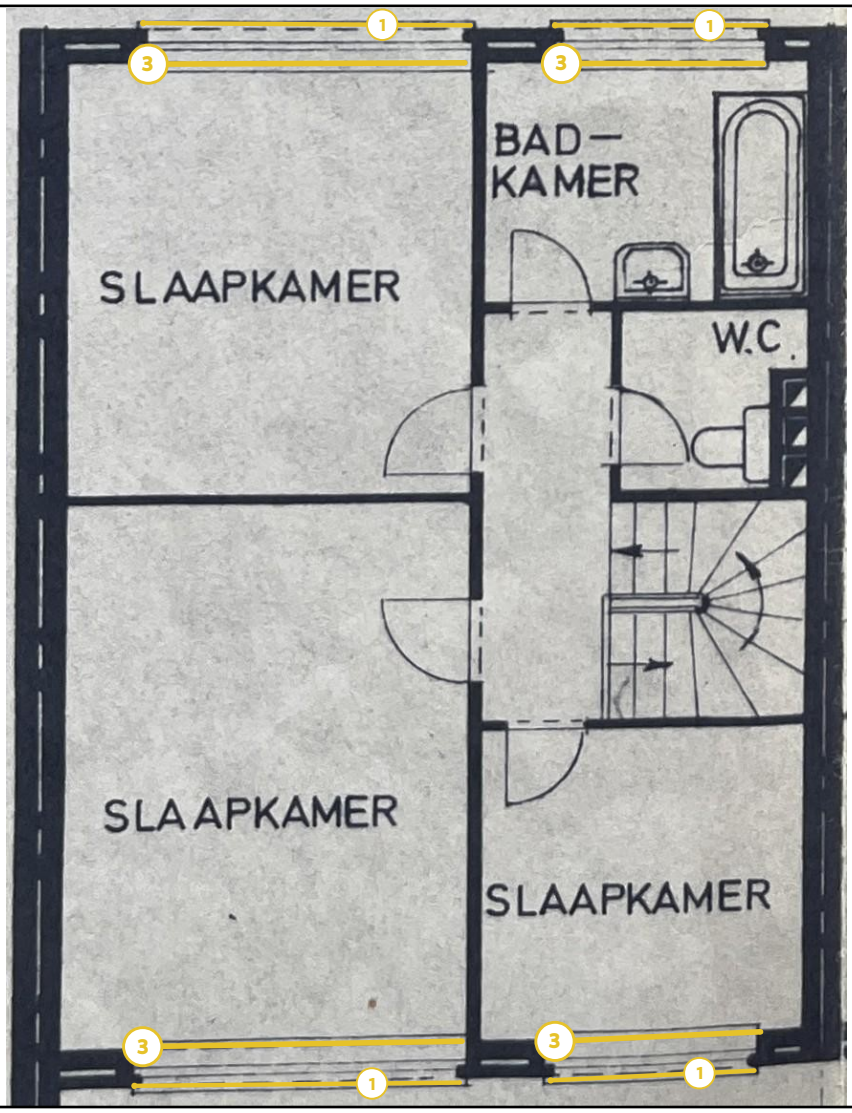
Plan 1.7: Tweede verdieping

Beschrijving	Type	Actie
1. Vensterbanken buiten cement	Asbestmateriaal	Zorgvuldig beheren
3. Vensterbanken binnen massal	Asbestmateriaal	Zorgvuldig beheren

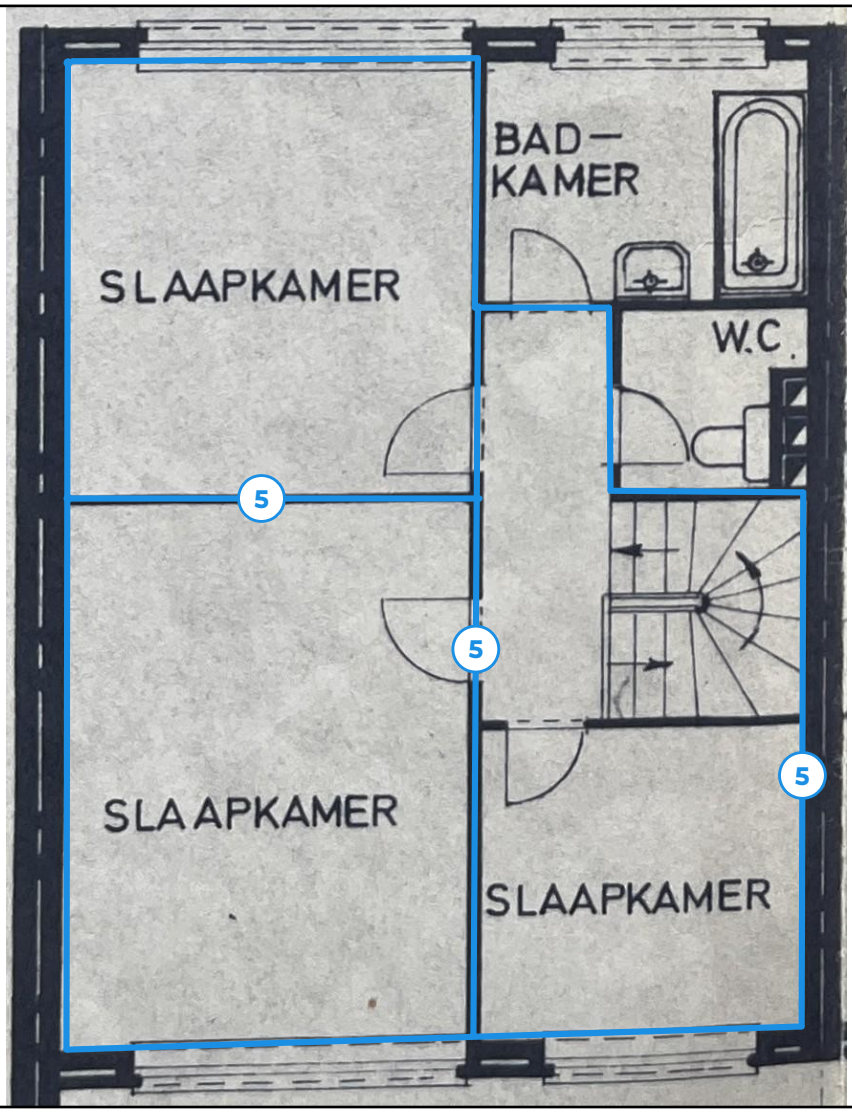
Plan 1.8: Tweede verdieping - pleisterwerk

Beschrijving	Type	Actie
5. Pleisterwerk muren	Geen asbest	-

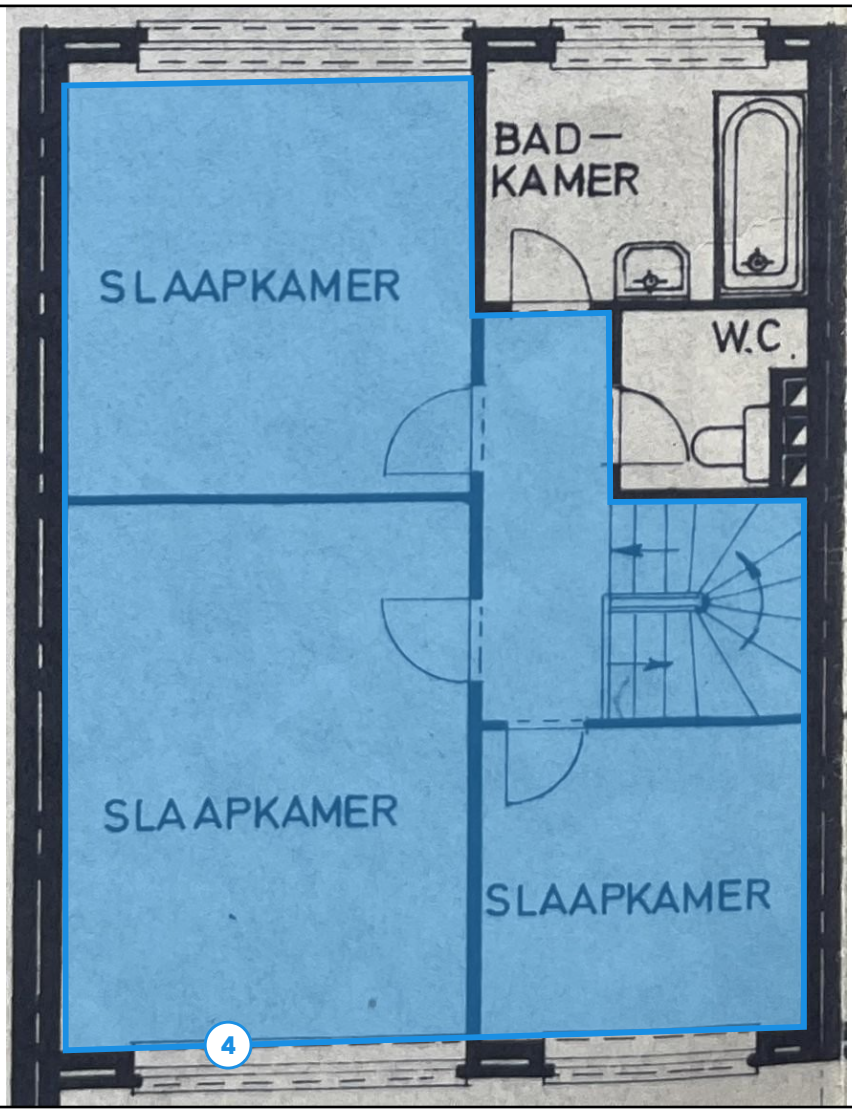
Plan 1.9: Tweede verdieping - pleisterwerk plafond

Beschrijving	Type	Actie
4. Pleisterwerk plafond	Geen asbest	-

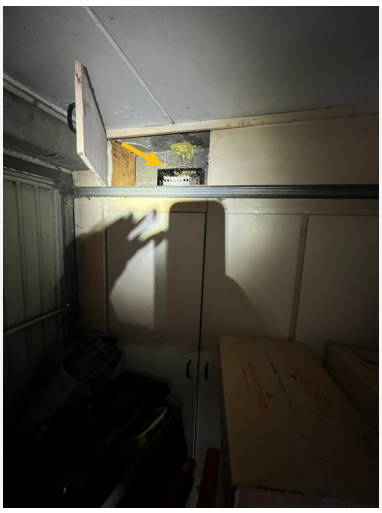
Fiche 2: Elektrische componenten in bakeliet

Eindbeoordeling materiaalrisico	Laag materiaalrisico en/of verlaagde kans op vezelvrijgave

Gebondenheid	Categorie 1: hechtgebonden in oorsprong
Asbestsoort (vezeltype)	Crocidoliet aanwezig
Asbestconcentratie	Laag (< 50%)
Afschermingsgraad van het gehele materiaal	Geheel of deels vrij aan de binnenlucht, maar geen contact met binnenluchtstromen
Toestand van het materiaal	Onbeschadigd, niet verweerd

Beschrijving	Elektrische componenten in bakeliet
Omgeving	Binnen
Primaire drager	Binnenwand
Asbestmateriaal	Plaat, paneel, tablet - Type Bakeliet
Bindmiddel van asbestmateriaal	Kunststof of -hars
Gebondenheid op basis van bindmiddel	Hecht
Hoeveelheid (oppervlakte - dikte - aantal)	• 0,10 m^2 - 1,00 cm - 2 stuks
Totaal volume	0,002 m^3
Eenvoudig bereikbaar	Ja
Bevestigingswijze	• Geschroefd
Identificatiemethode	De asbestdeskundige beoordeelt het materiaal als asbestverdacht en dus asbesthoudend, en dit zonder monstername. Motivatie: De monstername brengt andere schade aan dan schade die inherent is aan de monstername.
Destructieve handeling voor identificatie	Nee
Opmerking	Als deskundige hebben wij niet geverifieerd dat het materiaal bakeliet betreft of harde PVC. Bakeliet wordt door ons beschouwd als een asbestverdachte toepassing, aangezien het in veel gevallen asbesthoudend is. We hebben echter geen staalname uitgevoerd om de functionaliteit van de bakelieten toepassingen niet in gevaar te brengen. De bakelieten compenenten werden aangetroffen in de garage.

- Zorg voor een veilig beheer. Vermijd het beschadigen van het asbestmateriaal. Controleer de toestand jaarlijks op wijzigingen.
- Voer bijkomende staalname(s) uit.

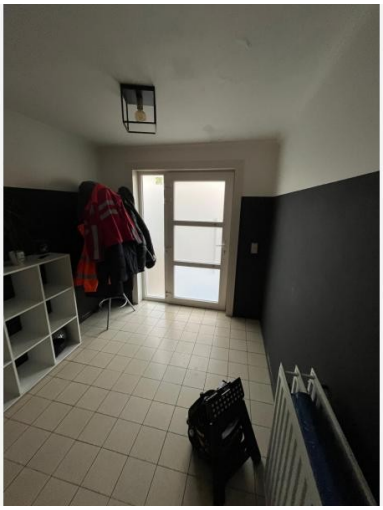
Fiche 4: Pleisterwerk plafond

Geen asbest

#	Type	Referentie	Resultaat
4.1	Mengmonster	P1	Geen asbest

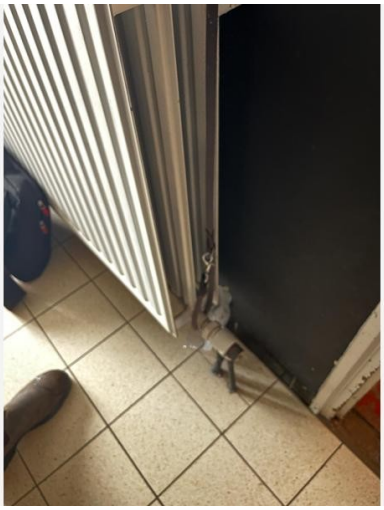
Fiche 5: Pleisterwerk muren

Geen asbest

#	Type	Referentie	Resultaat
5.1	Mengmonster	M1	Geen asbest
