Asbestinventarisattest

Hazeleerstraat 90, 9400 Ninove

Attestnummer : **20261019-000148.000**
Uitgegeven op : **19.10.2026**
Geldig tot : **19.10.2036**

Niet-asbestveilig

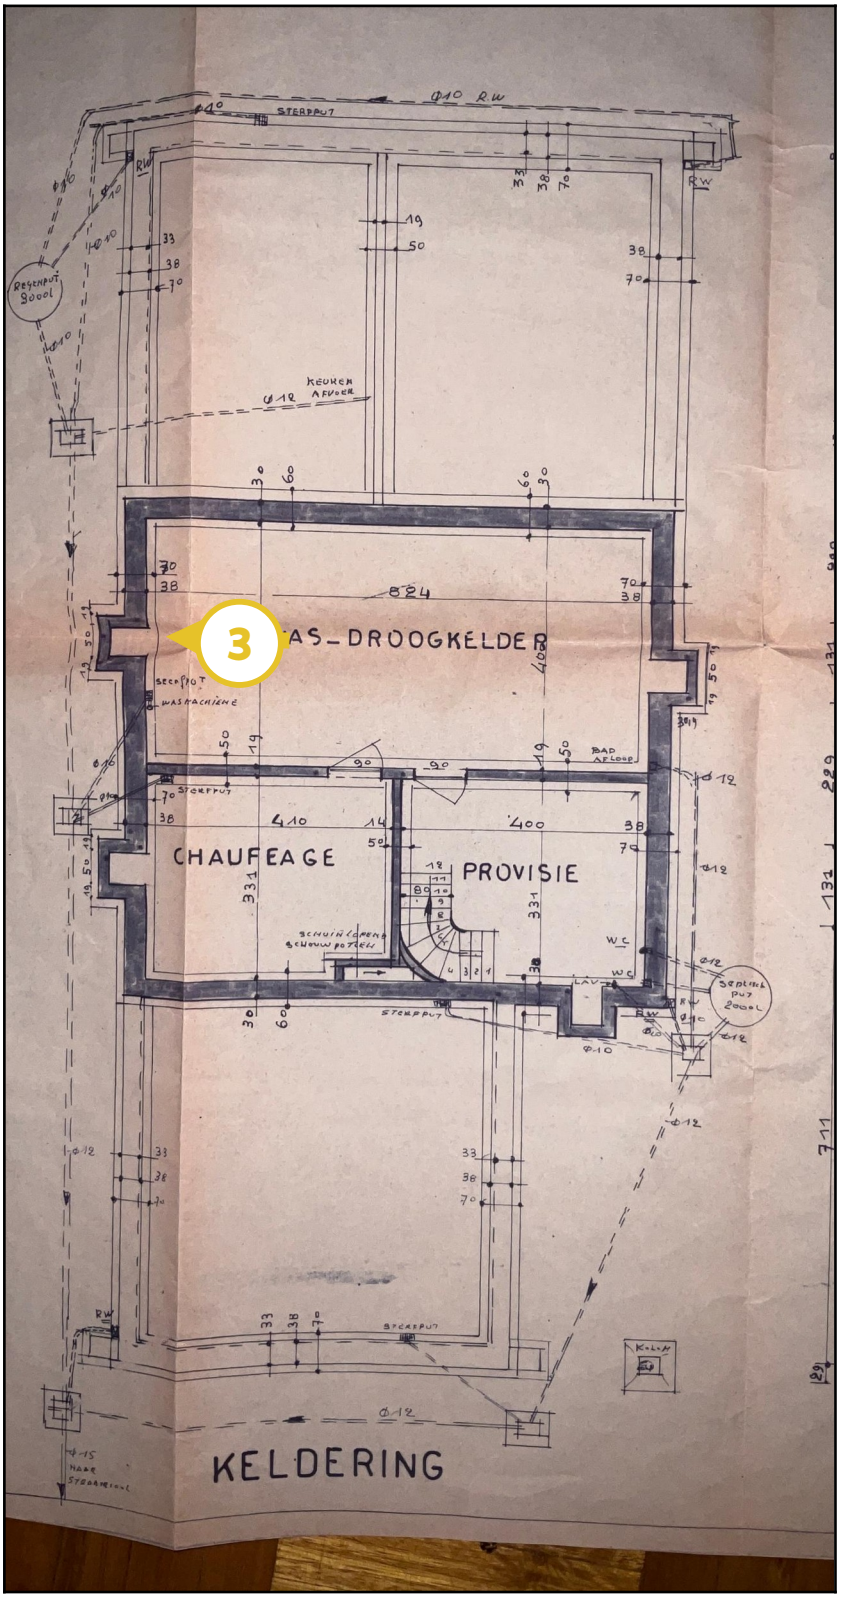
Plan 1.1: Kelder

3. Bakeliet toepassingen	Asbestmateriaal	Zorgvuldig beheren

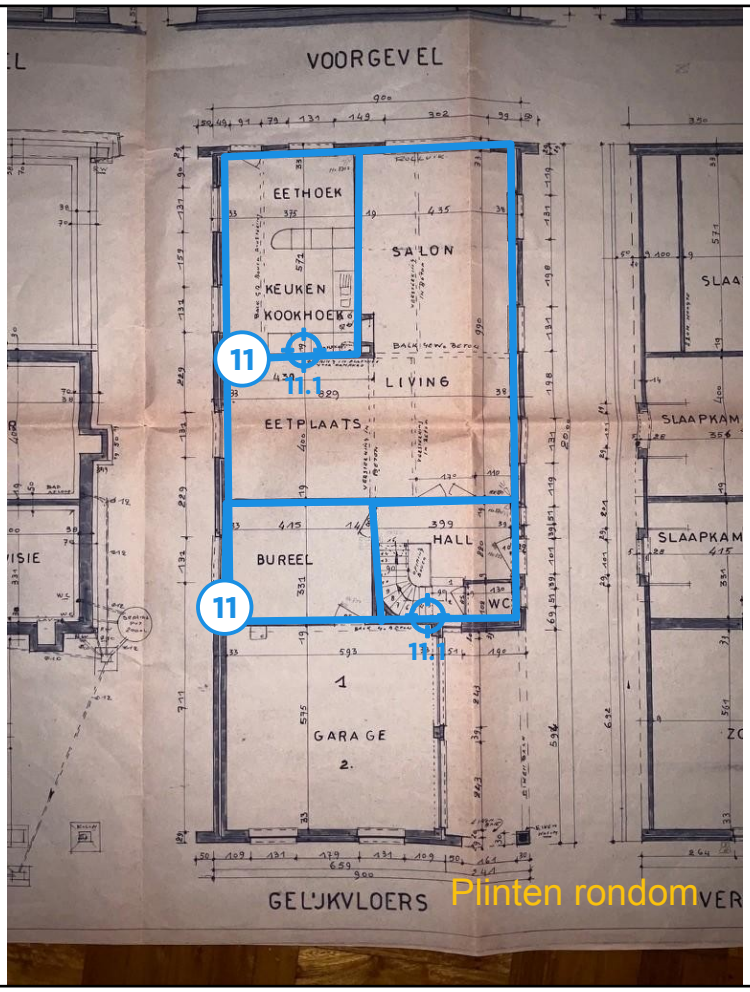
Plan 1.2: Gelijksvloers

Beschrijving	Type	Actie
8. Advies intacte plinten	Advies	-
11. Pleisterwerk wanden	Geen asbest	-
11.1 Code: MM01	Mengmonster	-

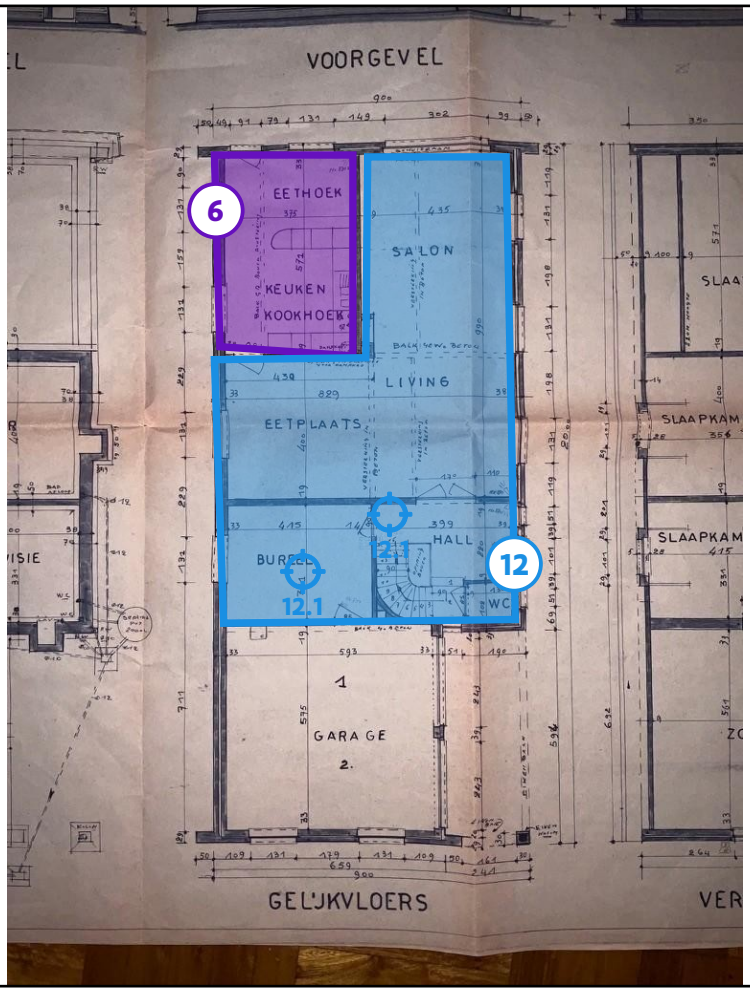
Plan 1.3: Gelijksvloers

Beschrijving	Type	Actie
6. Verlaagd plafond (gipskarton/hout)	Advies	-
12. Pleisterwerk plafond	Geen asbest	-
12.1 Code: MM02	Mengmonster	-

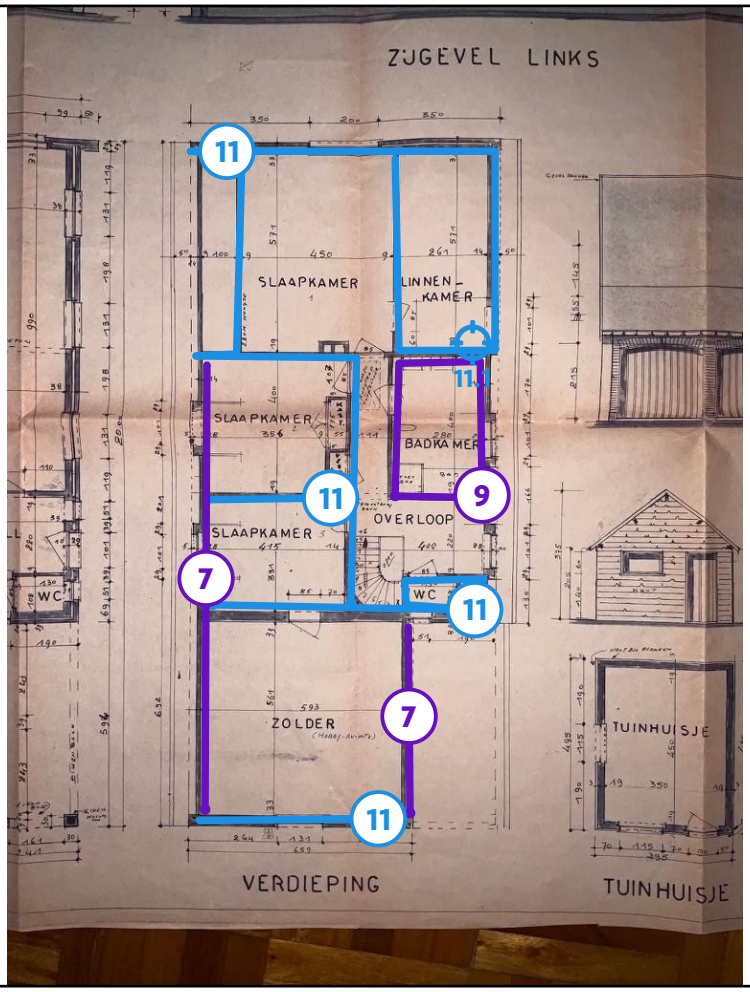
Plan 1.4: Niv1

Beschrijving	Type	Actie
7. Voorzetwanden (gipskarton/hout)	Advies	-
9. Advies intacte wandtegels	Advies	-
11. Pleisterwerk wanden	Geen asbest	-
11.1 Code: MM01	Mengmonster	-

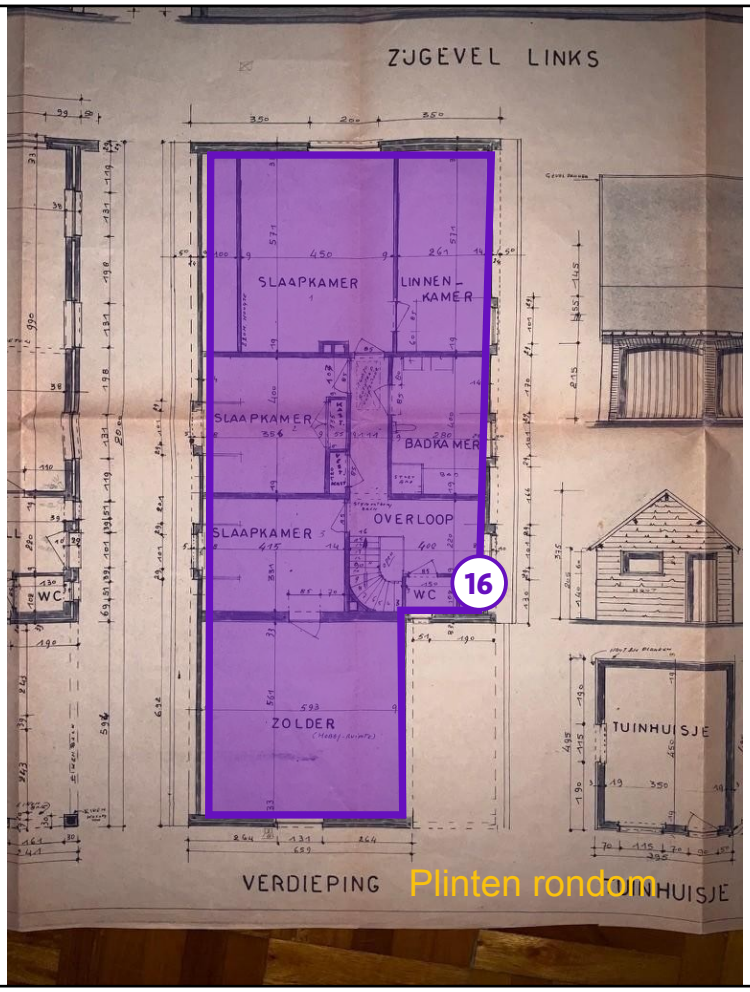
Plan 1.5: Niv1

Beschrijving	Type	Actie
8. Advies intacte plinten	Advies	-
16. Siliconen mastiek + kit niet-asbestverdacht	Overige ruimte of materiaal	-

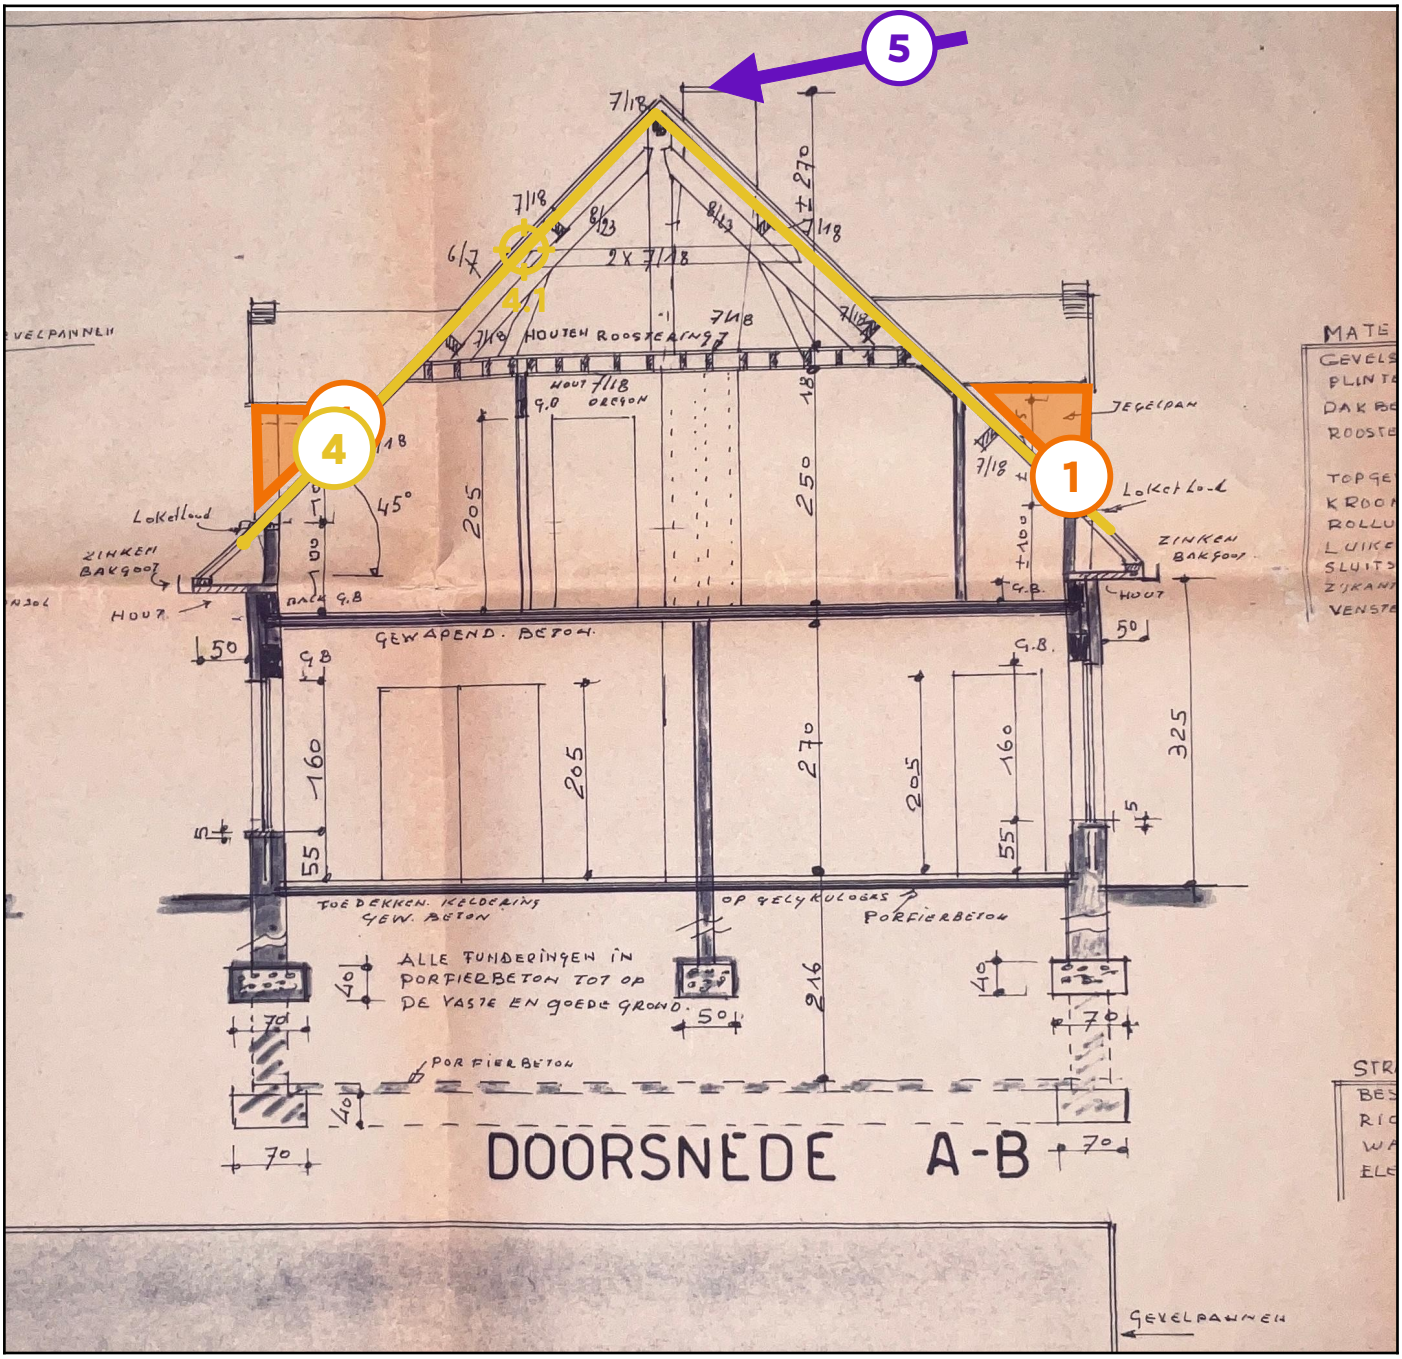
Plan 1.6: Doorsnede

Beschrijving	Type	Actie
1. Gevelleien	Asbestmateriaal	Verwijderen
4. Menuiserite onderdak	Asbestmateriaal	Zorgvuldig beheren
4.1 Code: MM04	Puntmonster	-

5. Beperking schouw	Beperking	-

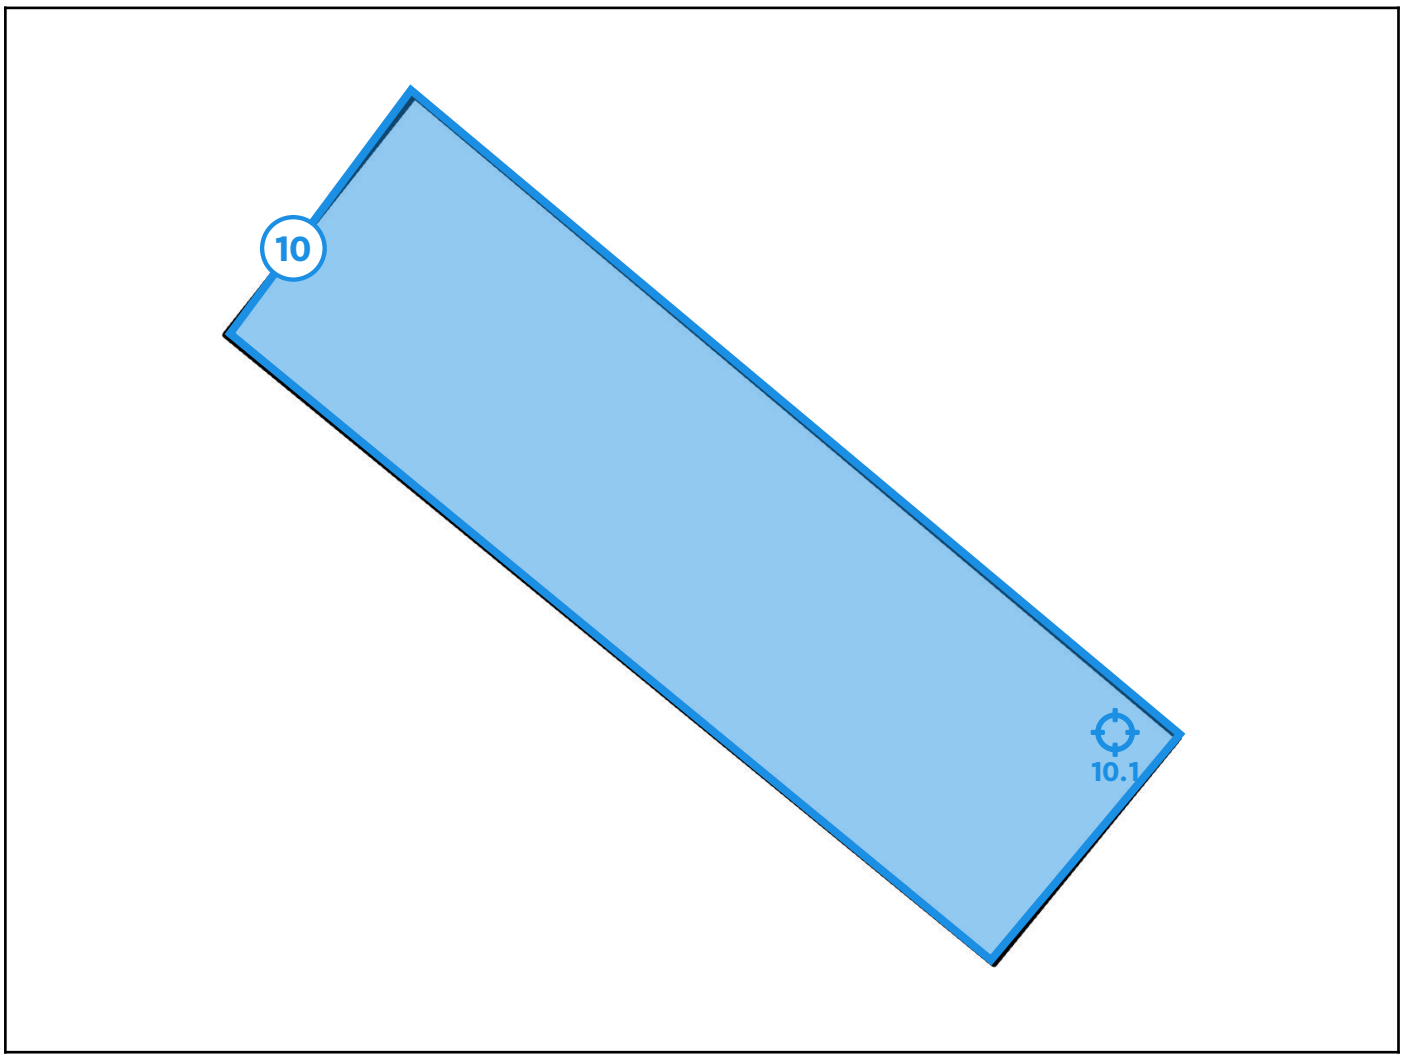
Plan 2.1: Bijgebouw plan

Beschrijving	Type	Actie
10. Menuiserite onderdak	Geen asbest	-
10.1 Code: MM04a	Puntmonster	-

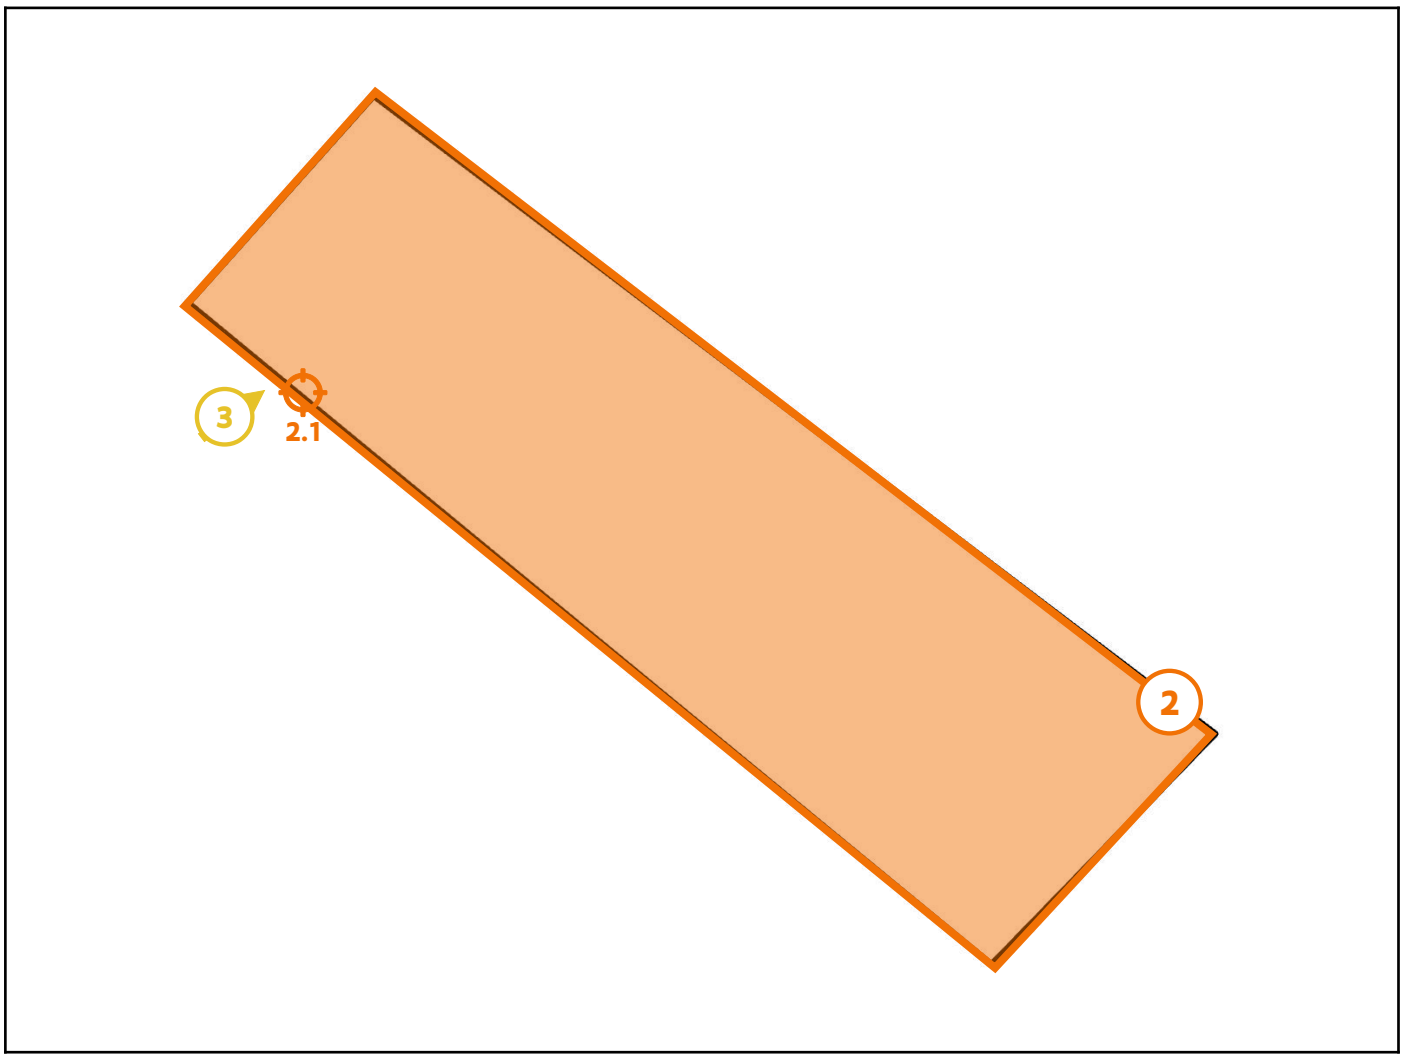
Plan 3.1: Constructie plan

Beschrijving	Type	Actie
2. Golfplaten	Asbestmateriaal	Verwijderen
2.1 Code: MM06	Puntmonster	-
3. Bakeliet toepassingen	Asbestmateriaal	Zorgvuldig beheren

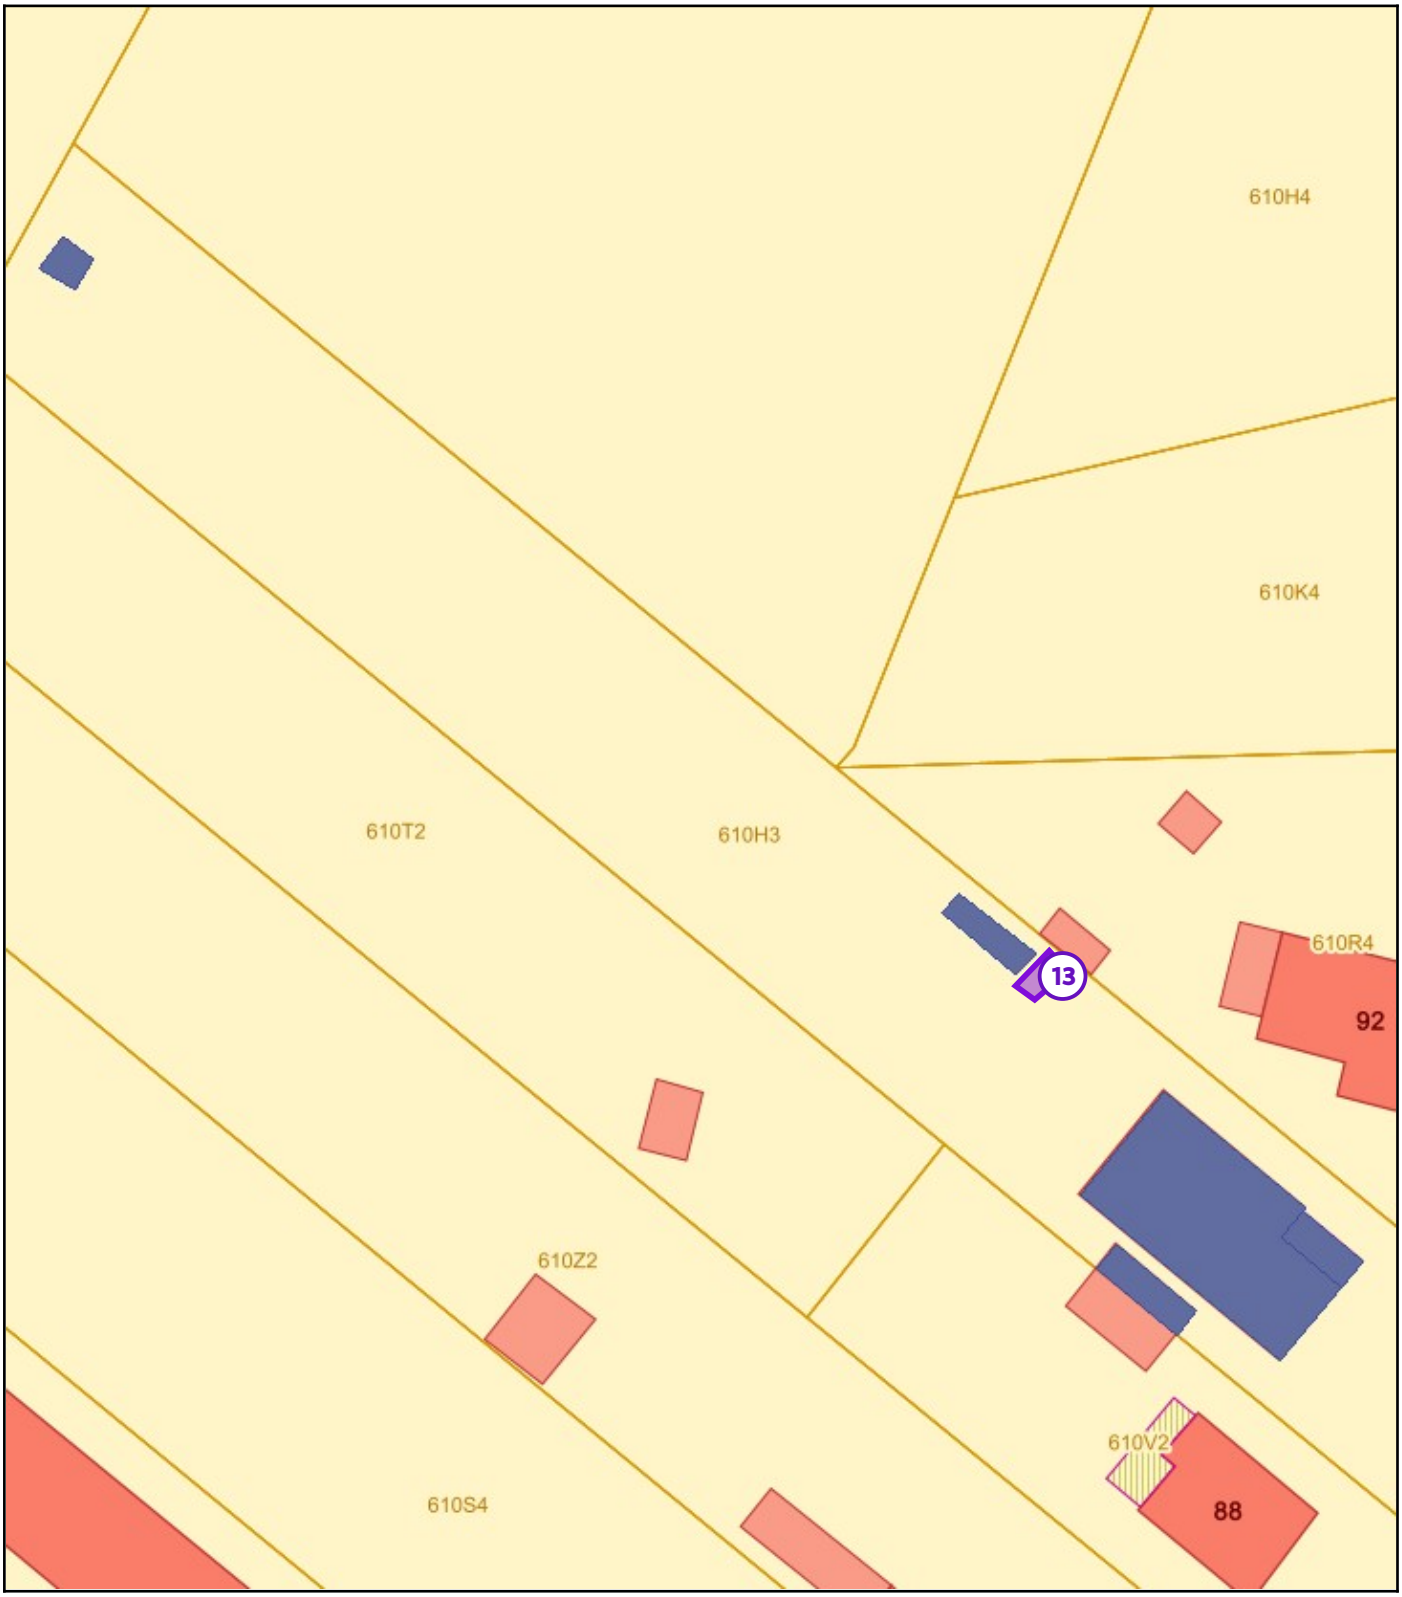
Plan 5.1: Afdruipzones/afvloeizones

13. Afdruipzone van golfplaten/leien/gevelbekleding.	Afdruipzone/afvloeizone	-

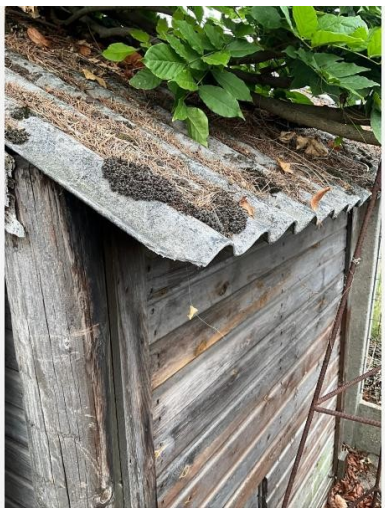
Fiche 2: Golfplaten

Eindbeoordeling materiaalrisico	Verhoogd materiaalrisico en/of verhoogde kans op vezelvrijgave

Gebondenheid	Categorie 1: hechtgebonden in oorsprong
Asbestsoort (vezeltype)	Alleen chrysotiel aanwezig
Asbestconcentratie	Laag (< 50%)
Afschermingsgraad van het gehele materiaal	Geheel of deels vrij aan de binnenlucht, maar geen contact met binnenluchtstromen
Toestand van het materiaal	Matig beschadigd, matig verweerd

#	Type	Referentie	Resultaat
2.1	Puntmonster	MM06	Chrysotiel

Verwijderen

- Zorg voor een veilig beheer. Vermijd het beschadigen van het asbestmateriaal. Controleer de toestand jaarlijks op wijzigingen.
- Hemelwater dat afspoelt van asbestcement daken of gevels kan asbestdeeltjes bevatten. Gebruik het enkel voor gesloten circuits (bv. spoelen toiletten). Reinig na het vervangen van het dak of de gevel de dakgoten en regenwaterput of -ton om asbesthoudend sediment of slib te verwijderen

- Eenvoudige handelingen: mag via doe-het-zelf of door werknemer(s) met opleidingsattest eenvoudige handelingen
  Indien de bouten nog intact zijn & het toelaten om de golfplaten los te schroeven en in zijn geheel te verwijderen, kan dit via eenvoudige handelingen.

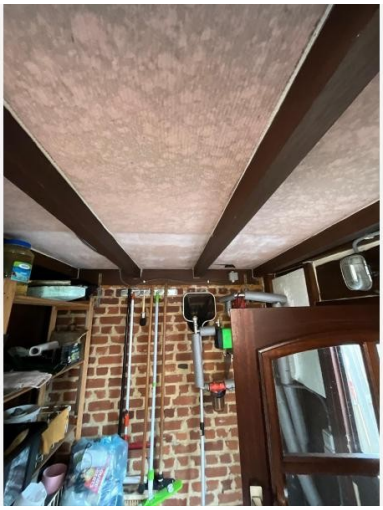
Fiche 10: Menuiserite onderdak

Geen asbest

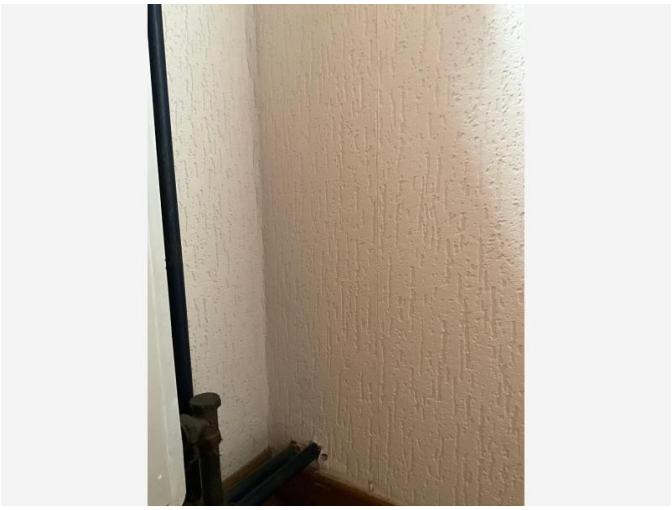
Fiche 11: Pleisterwerk wanden

Geen asbest

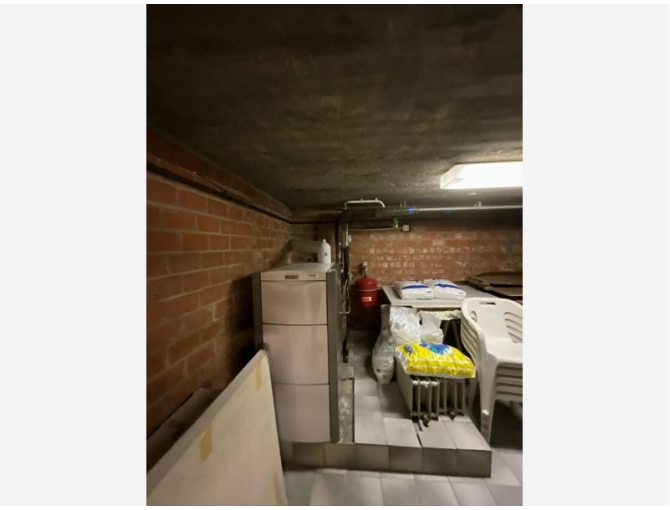
Beschrijving	Notitie	Terug te vinden op plannen
Fiche 14: Nieuwe ketel	Op basis van het serienummer en/of het bouwjaar van de ketel kunnen we afleiden dat deze na 2000 werd gebouwd & bijgevolg geen verdachte onderdelen kan bevatten.	-
Fiche 15: Leidingisolatie (niet asbestverdacht)	De leidingisolatie bestaat uit kunststof & is niet asbestverdacht.	-
Fiche 16: Siliconen mastiek + kit niet-asbestverdacht	De afdichting van & rond de ramen bestaat uit siliconen & is niet asbestverdacht.	Plan 1.5: Niv1
Fiche 17: Dakbedekking (anders dan leien of golfplaten)	De dakbedekking bestaat uit pannen en is niet asbestverdacht. De dakbedekking van het vernieuwd tuinhuis bestaat uit metalen platen en is niet asbestverdacht.	-
