Asbestinventarisattest

Langehaag 36, 9340 Lede

Attestnummer : **20261021-000483.000**
Uitgegeven op : **21.10.2026**
Geldig tot : **21.10.2031**

Niet-asbestveilig

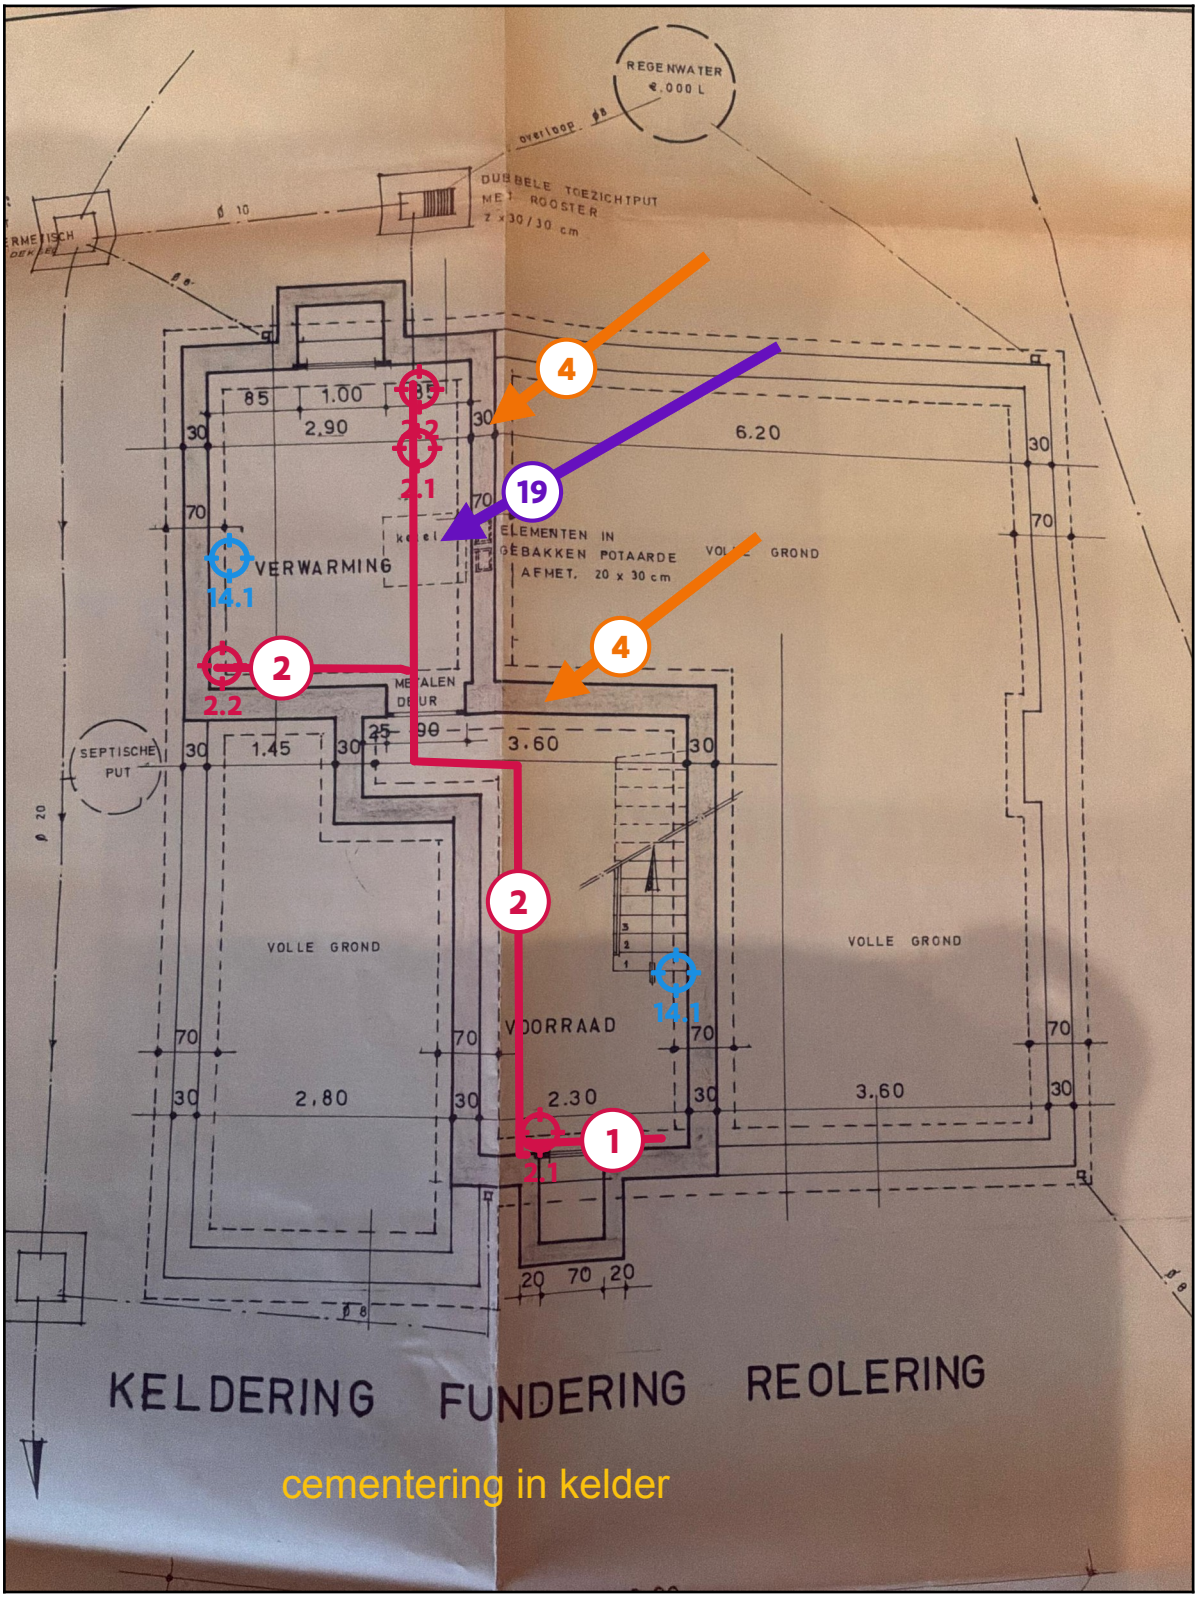
Plan 1.1: Kelder

1. asbestafval in de kelder	Asbestmateriaal	Dringend verwijderen
2. buisisolatie verwarmingsbuizen	Asbestmateriaal	Dringend verwijderen
2.1 Code: Mm4	Mengmonster	-
2.2 Code: Mm5	Mengmonster	-
4. Bakeliet electra	Asbestmateriaal	Verwijderen
14. 94. cementering wand	Geen asbest	-
14.1 Code: Mm3	Mengmonster	-
19. 7. Ketel: Geen asbest verdachte pakkingen waarneembaar	Overige ruimte of materiaal	-

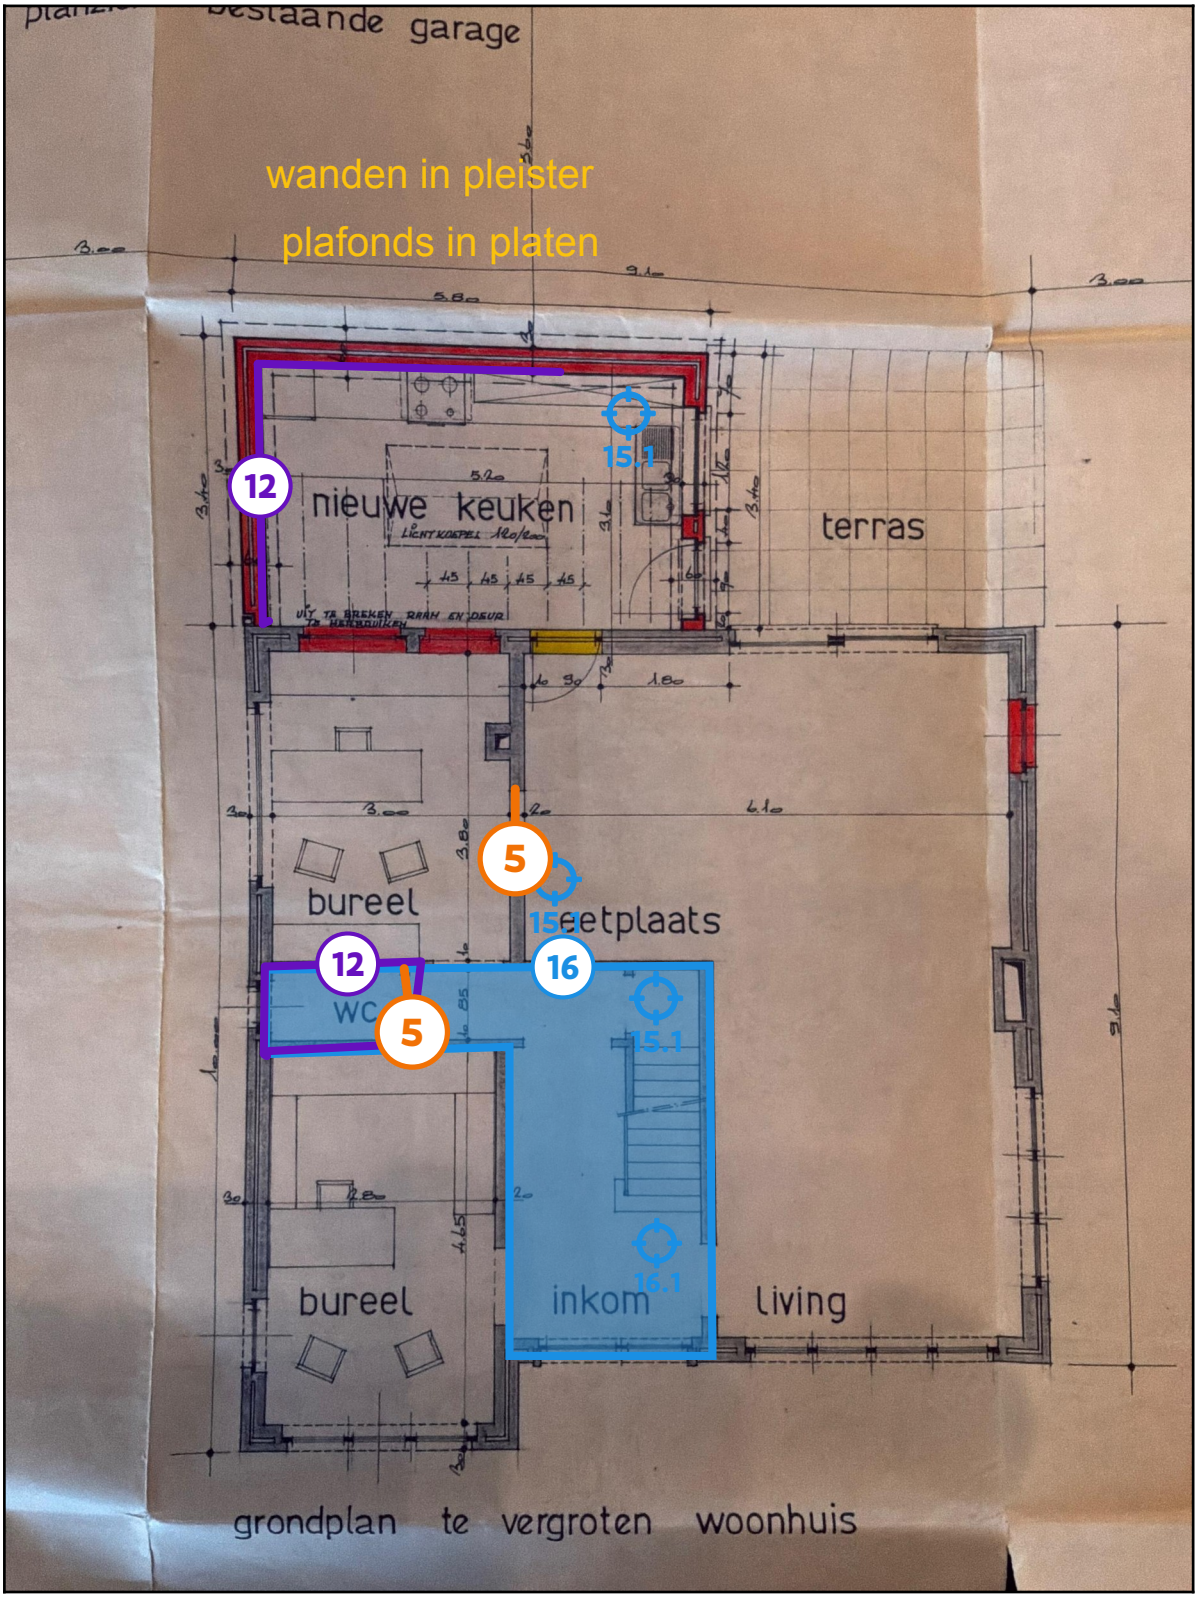
Plan 1.2: Gvl

5. inlegpaneel type glasal	Asbestmateriaal	Verwijderen
10. 21. Plafond type: Plaatmateriaal	Advies	-
12. 6. faiancelijm achter tegels	Advies	-
15. 1. pleisterwerk wanden	Geen asbest	-
15.1 Code: Mm1	Mengmonster	-
16. 2. pleisterwerk plafond	Geen asbest	-
16.1 Code: Mm2	Mengmonster	-

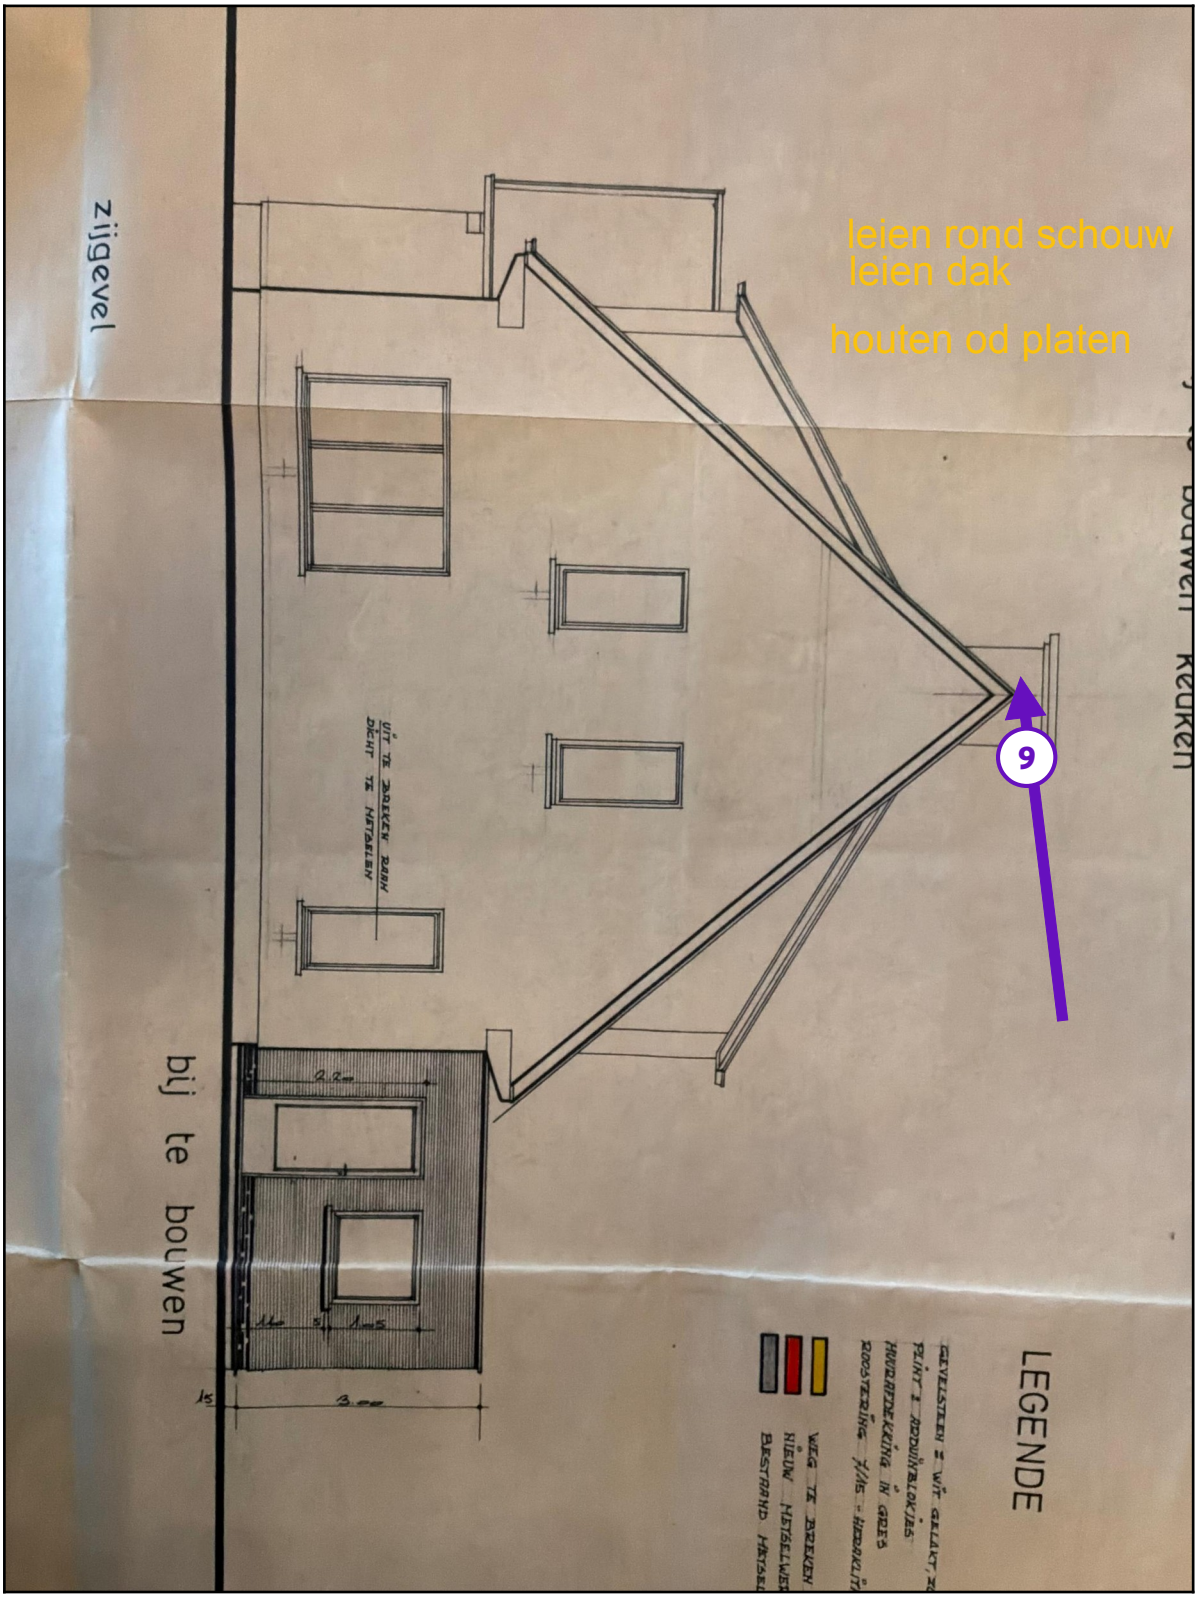
Plan 1.4: Snede

6. leien dak	Asbestmateriaal	Verwijderen
7. Leien gevel	Asbestmateriaal	Verwijderen
9. 31. Binnenkant schouw	Beperking	-
18. 92. Onderdak type: niet asbest verdacht	Overige ruimte of materiaal	-

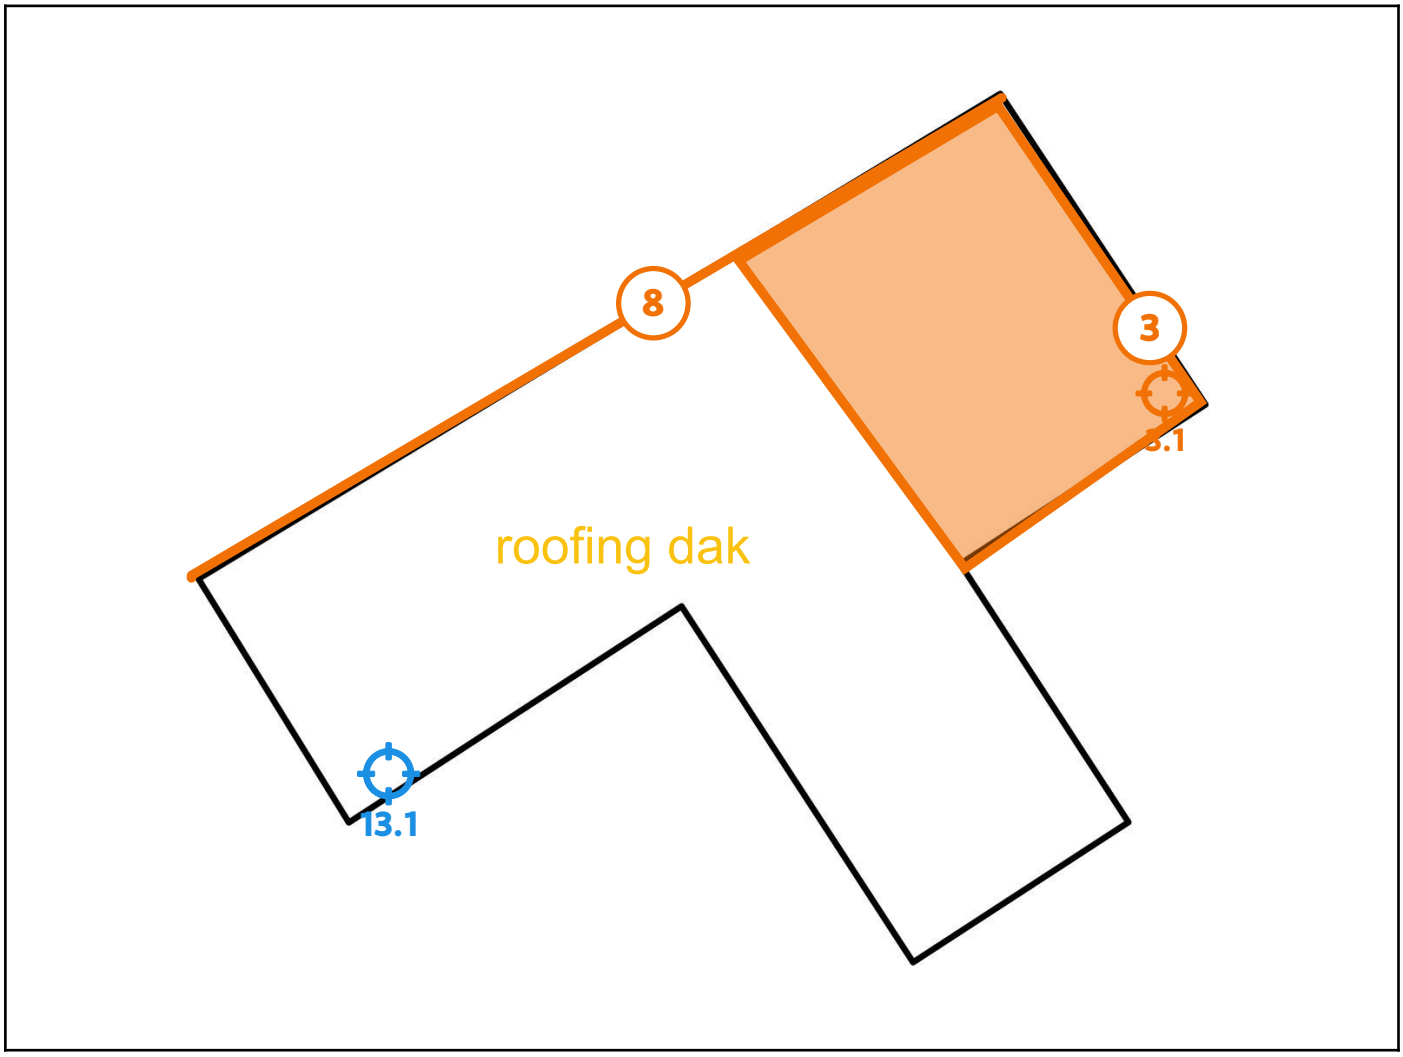
Plan 2.2: Garage links plan dak

Beschrijving	Type	Actie
3. golfplaten dak	Asbestmateriaal	Verwijderen
3.1 Code: Pm7	Puntmonster	-
8. Asbest dekstenen	Asbestmateriaal	Verwijderen
13. 9. roofing dak	Geen asbest	-
13.1 Code: Pm6	Puntmonster	-

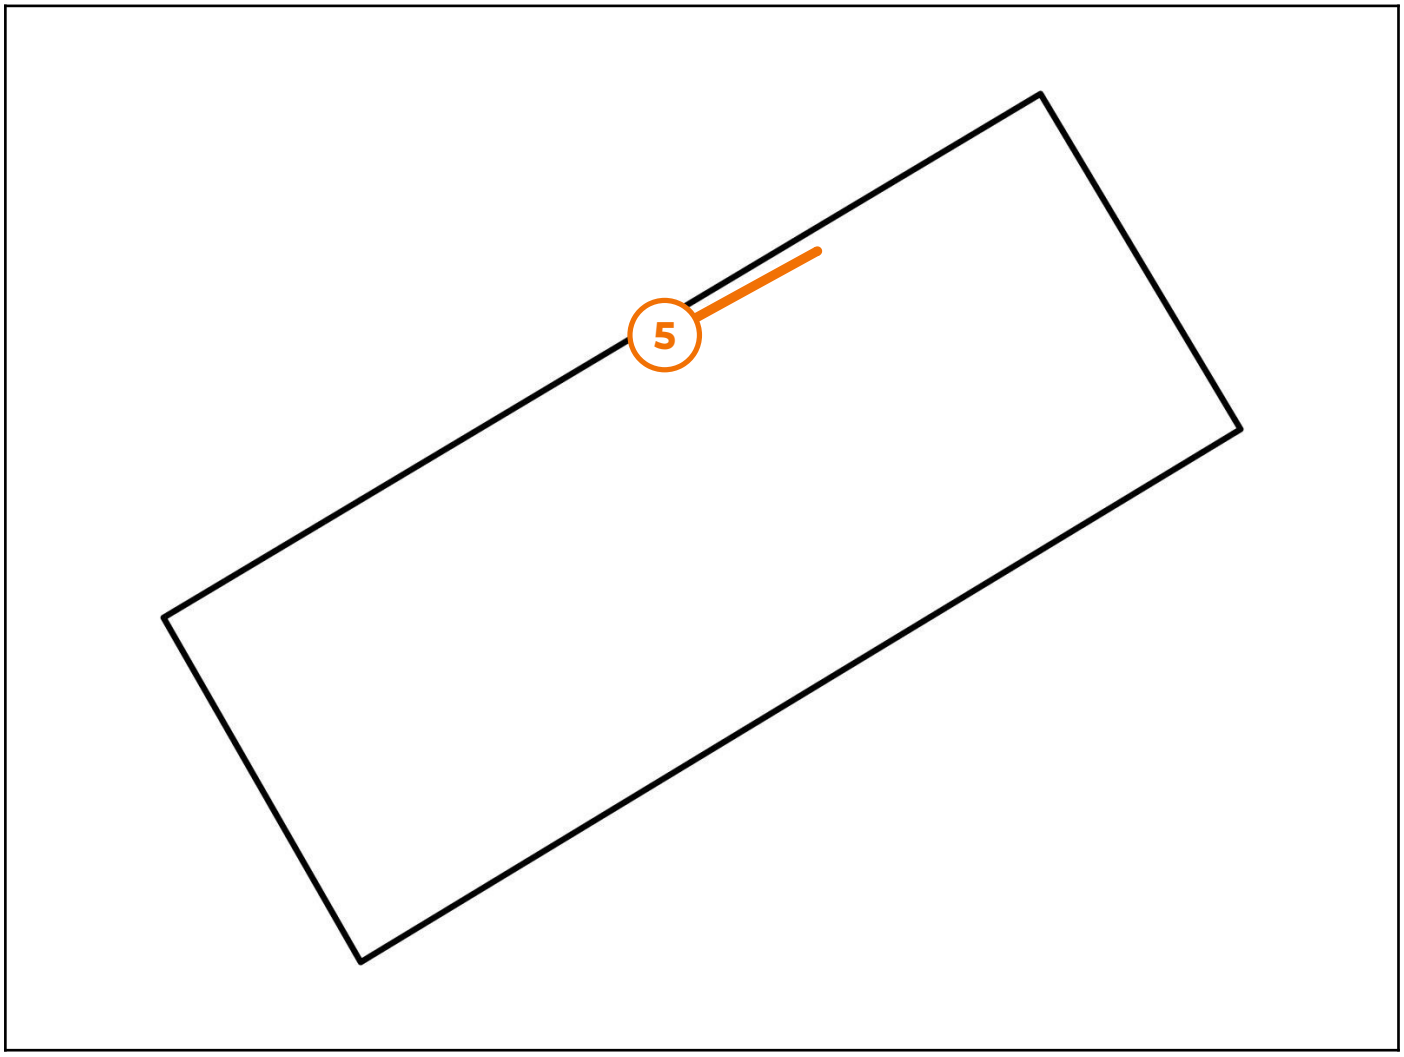
Plan 3.1: Garage rechts plan gvl

Beschrijving	Type	Actie
5. inlegpaneel type glasal	Asbestmateriaal	Verwijderen

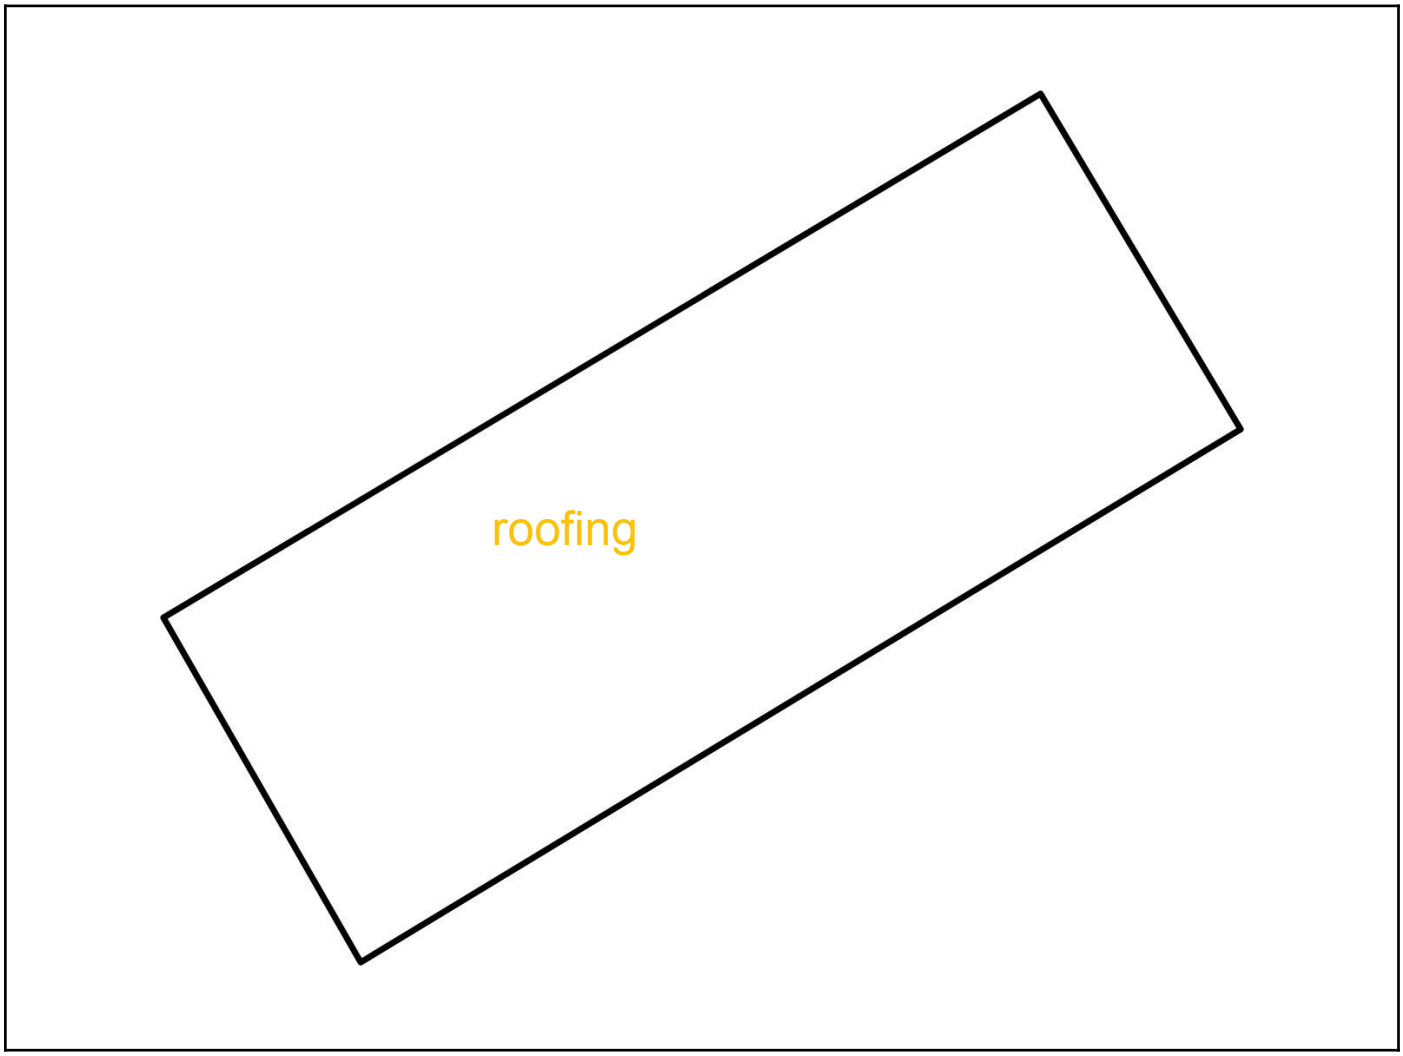
Plan 3.2: Garage rechts plan dak

Beschrijving	Type	Actie
13. 9. roofing dak	Geen asbest	-

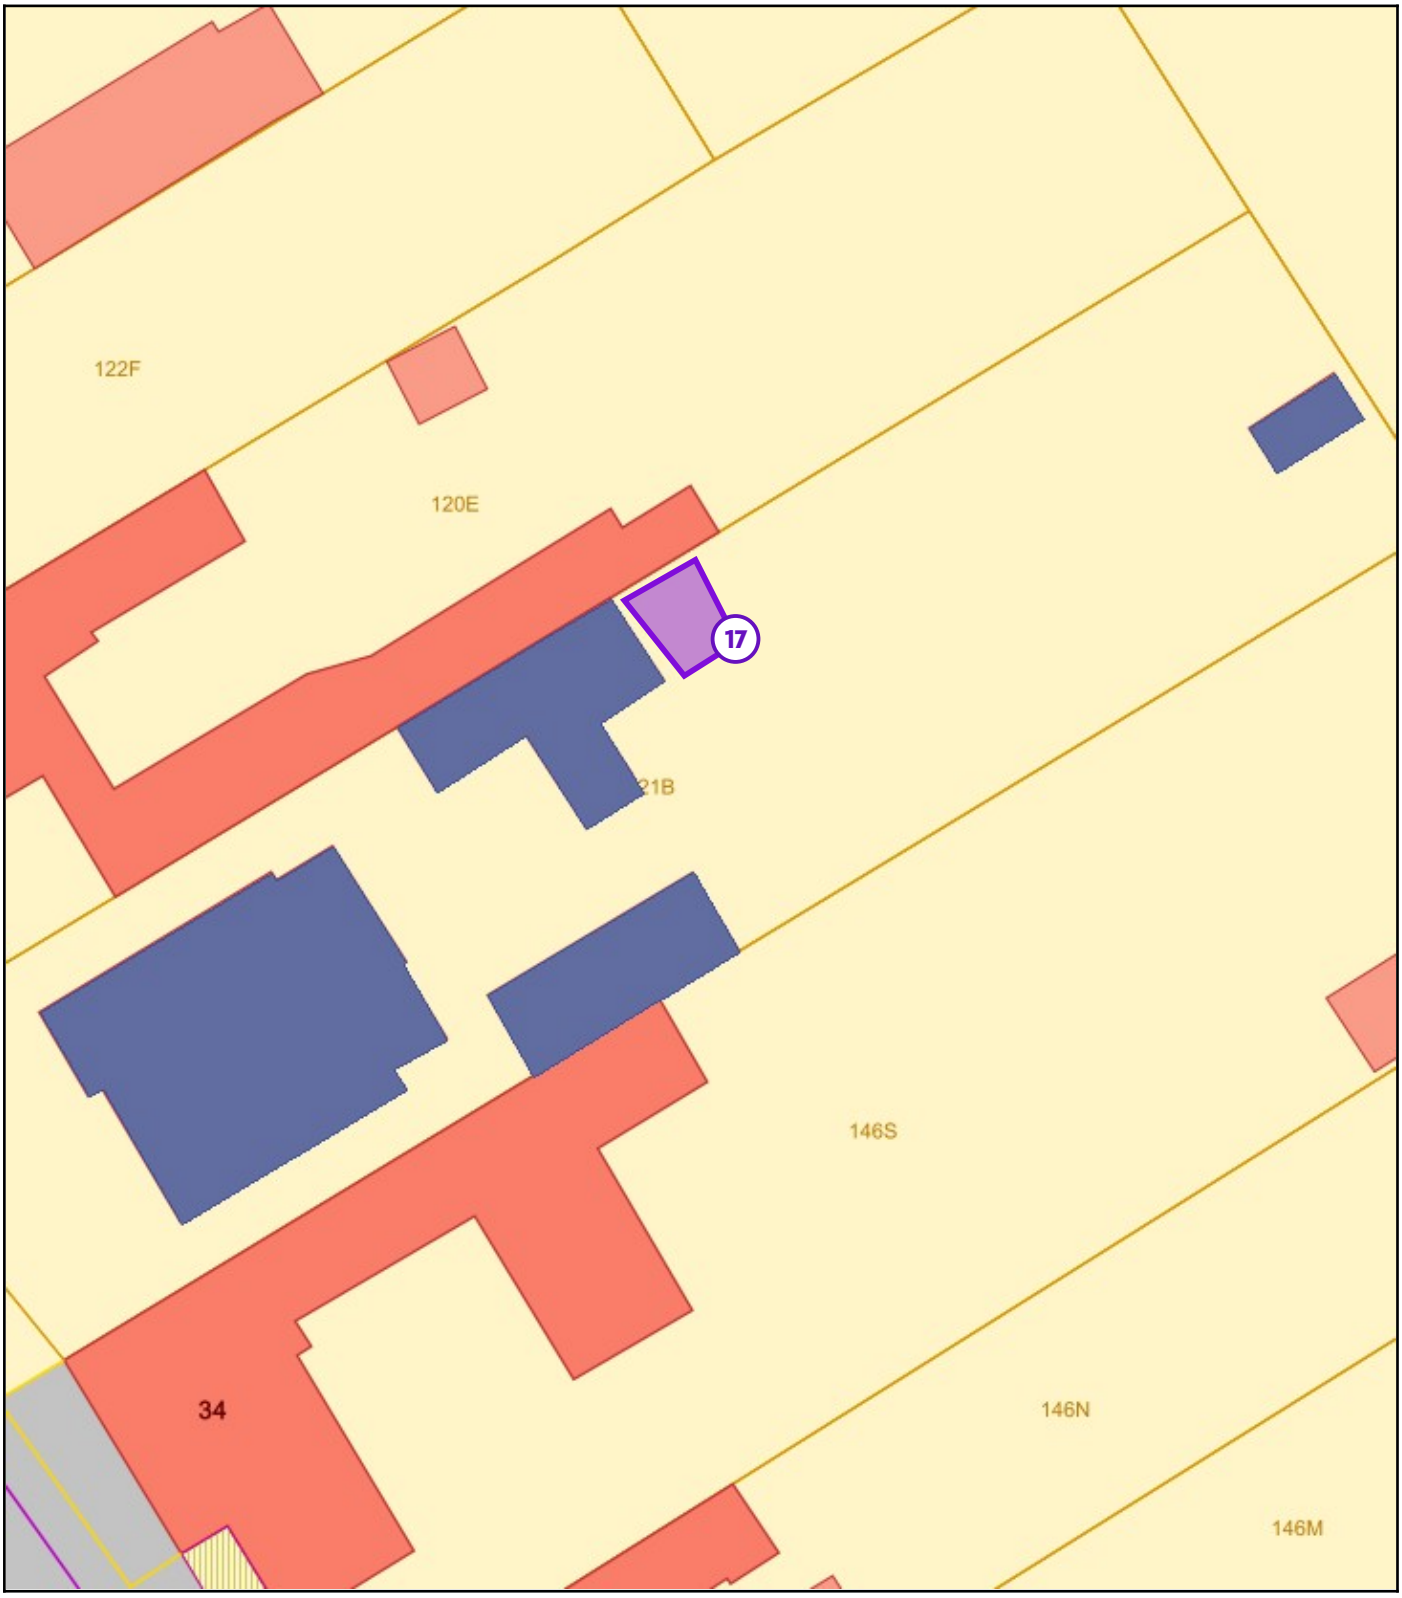
Plan 5.1: Afdruipzones/afvloeizones

17. Golfplaten zonder goot	Afdruipzone/afvloeizone	-

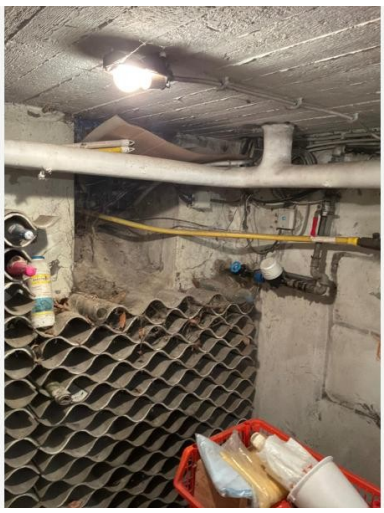
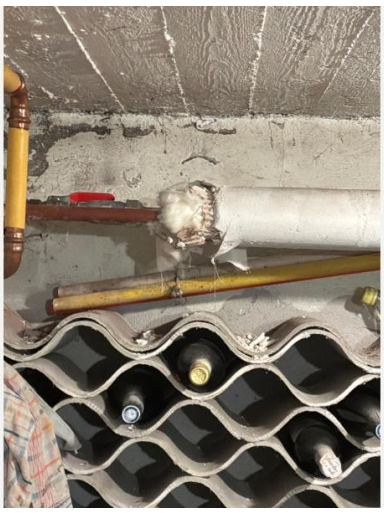
Fiche 2: buisisolatie verwarmingsbuizen

Asbestmateriaal

Dringend verwijderen

Eindbeoordeling materiaalrisico	Hoog materiaalrisico en/of hoge kans op vezelvrijgave

Gebondenheid	Categorie 2: niet-hechtgebonden met matrix
Asbestsoort (vezeltype)	Amfibool aanwezig, uitgezonderd crocidoliet
Asbestconcentratie	Hoog (>= 50%)
Afschermingsgraad van het gehele materiaal	Geheel of deels vrij aan de binnenlucht, maar geen contact met binnenluchtstromen
Toestand van het materiaal	Zwaar beschadigd, zwaar verweerd

#	Type	Referentie	Resultaat
2.1	Mengmonster	Mm4	Amosiet
2.2	Mengmonster	Mm5	Amosiet

Beschrijving	buisisolatie verwarmingsbuizen
Omgeving	Binnen
Primaire drager	HVAC infrastructuur en uitrusting
Asbestmateriaal	In-situ afwerkingslagen - Thermische isolatie
Bindmiddel van asbestmateriaal	Gips - kalk
Gebondenheid op basis van bindmiddel	Niet-hechtgebonden
Hoeveelheid (lengte - omtrek - dikte - aantal)	• 15,00 m - 30,00 cm - 1,00 cm - 1 stuk
Totaal volume	0,045 m^3
Eenvoudig bereikbaar	Ja
Bevestigingswijze	• Verlijmd, ingegoten, versmeerd
Identificatiemethode	Een monstername door de asbestdeskundige met laboanalyse door een asbestlabo.
Destructieve handeling voor identificatie	Nee
Opmerking	Geschatte hoeveelheid. MM : Rechten 4 MM: Bochten 5

- Verwijder dit asbestmateriaal zo snel mogelijk. Volg de toestand goed op.

- Hermetische zone (erkend asbestverwijderaar)
  Groot risico op contaminaties, enkel te verwijderen door gespecializeerde firma's. Enkel te verwijderen door middel van hermetische zone.

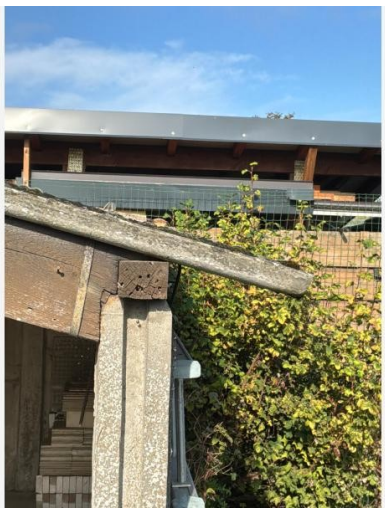
Fiche 3: golfplaten dak

Asbestmateriaal

Verwijderen

Eindbeoordeling materiaalrisico	Verhoogd materiaalrisico en/of verhoogde kans op vezelvrijgave

Gebondenheid	Categorie 1: hechtgebonden in oorsprong
Asbestsoort (vezeltype)	Alleen chrysotiel aanwezig
Asbestconcentratie	Laag (< 50%)
Afschermingsgraad van het gehele materiaal	Geheel of deels vrij aan de binnenlucht, maar geen contact met binnenluchtstromen
Toestand van het materiaal	Matig beschadigd, matig verweerd

#	Type	Referentie	Resultaat
3.1	Puntmonster	Pm7	Chrysotiel

Beschrijving	golfplaten dak
Omgeving	Buiten
Primaire drager	Schuin dak
Asbestmateriaal	Dak- en gevelbekleding - Golfplaat
Bindmiddel van asbestmateriaal	Cement
Gebondenheid op basis van bindmiddel	Hecht
Hoeveelheid (oppervlakte - aantal)	• 30,00 m^2 - 1 stuk
Totale oppervlakte	30,00 m^2
Eenvoudig bereikbaar	Ja
Bevestigingswijze	• Geschroefd
Identificatiemethode	Een monstername door de asbestdeskundige met laboanalyse door een asbestlabo.
Destructieve handeling voor identificatie	Nee
Opmerking	Geschatte hoeveelheid. Breukvlak gemaakt: duidelijk asbestvezels aanwezig.

- Verwijder dit asbestmateriaal zo snel mogelijk. Volg de toestand goed op.
- Hemelwater dat afspoelt van asbestcement daken of gevels kan asbestdeeltjes bevatten. Gebruik het enkel voor gesloten circuits (bv. spoelen toiletten). Reinig na het vervangen van het dak of de gevel de dakgoten en regenwaterput of -ton om asbesthoudend sediment of slib te verwijderen

- Eenvoudige handelingen: mag via doe-het-zelf of door werknemer(s) met opleidingsattest eenvoudige handelingen
  Bij het uitvoeren van eenvoudige handelingen, zoals toegestaan via doe-het-zelfmethoden of door werknemers met een opleidingsattest, is het gebruik van de juiste persoonlijke beschermingsmiddelen (PBM's) verplicht om blootstelling aan asbestvezels te voorkomen. Wij adviseren echter om asbest te laten verwijderen door een werknemer met opleidingscertificaat. Maar het is ook toegestaan via de doe-het-zelfmethode, mits de juiste voorzorgsmaatregelen en PBM's in acht worden genomen. De te gebruiken PBMs zijn:

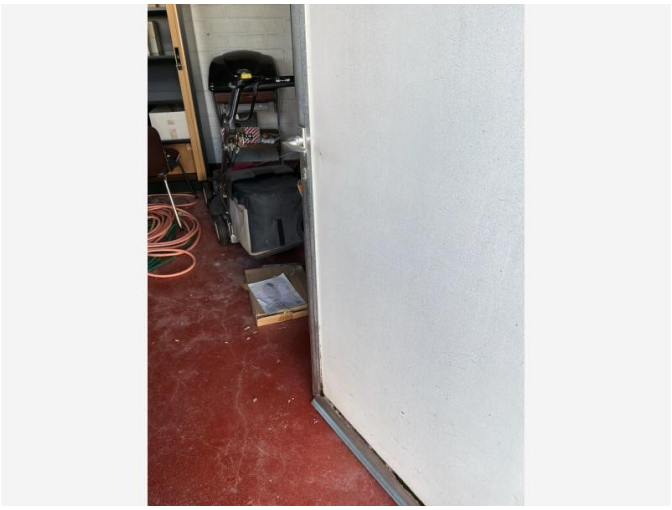
Fiche 5: inlegpaneel type glasal

Asbestmateriaal

Verwijderen

- Zorg voor een veilig beheer. Vermijd het beschadigen van het asbestmateriaal. Controleer de toestand jaarlijks op wijzigingen.
- Voer bijkomende staalname(s) uit.

- Eenvoudige handelingen: mag via doe-het-zelf of door werknemer(s) met opleidingsattest eenvoudige handelingen
  Bij het uitvoeren van eenvoudige handelingen, zoals toegestaan via doe-het-zelfmethoden of door werknemers met een opleidingsattest, is het gebruik van de juiste persoonlijke beschermingsmiddelen (PBM's) verplicht om blootstelling aan asbestvezels te voorkomen. Wij adviseren echter om asbest te laten verwijderen door een werknemer met opleidingscertificaat. Maar het is ook toegestaan via de doe-het-zelfmethode, mits de juiste voorzorgsmaatregelen en PBM's in acht worden genomen. De te gebruiken PBMs zijn:

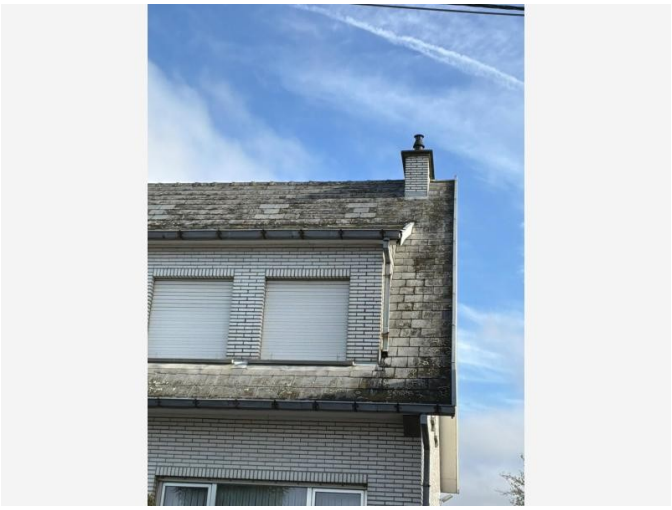
Fiche 6: leien dak

Asbestmateriaal

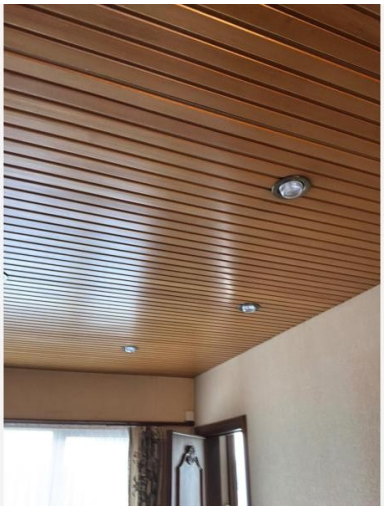
Fiche 10: 21. Plafond type: Plaatmateriaal

Advies

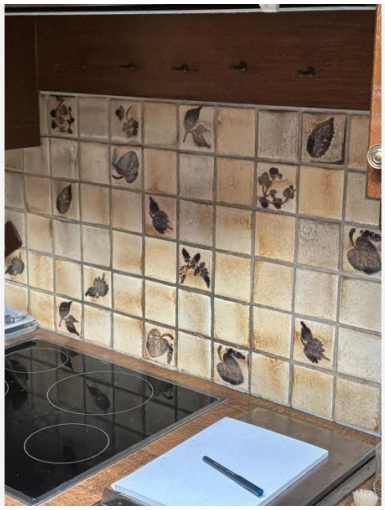
Fiche 12: 6. faiancelijm achter tegels

Advies

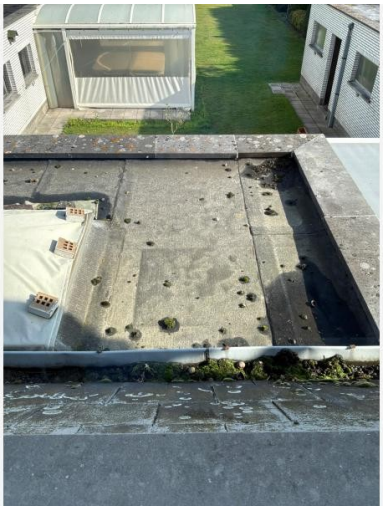
Fiche 13: 9. roofing dak

Geen asbest

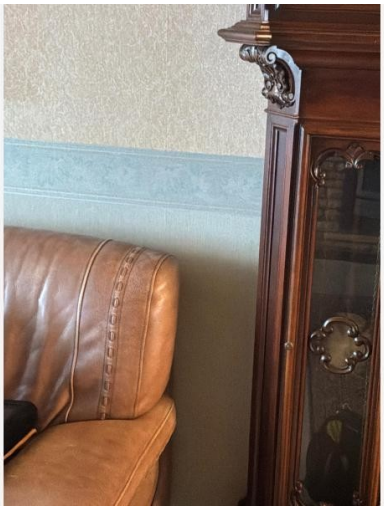
Fiche 15: 1. pleisterwerk wanden

Geen asbest

Beschrijving	1. pleisterwerk wanden
Omgeving	Binnen
Primaire drager	Binnenwand
Bindmiddel van materiaal	Gips - kalk
Gebondenheid op basis van bindmiddel	Niet-hechtgebonden
Hoeveelheid (oppervlakte - dikte - aantal)	• 115,00 m^2 - 1,00 cm - 1 stuk
Totaal volume	1,15 m^3
Identificatiemethode	Een monstername door de asbestdeskundige met laboanalyse door een asbestlabo.
Destructieve handeling voor identificatie	Nee
Opmerking	Geschatte hoeveelheid. Monsters genomen conform IP2. Ruimtes niet aanwezig: stook

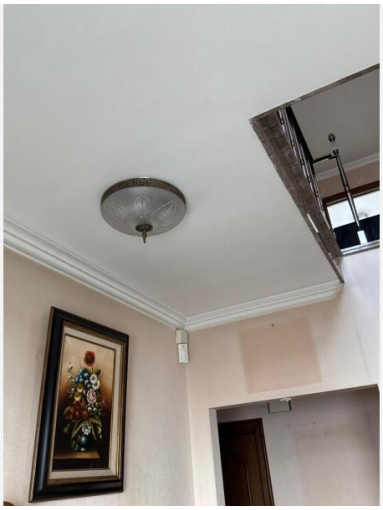
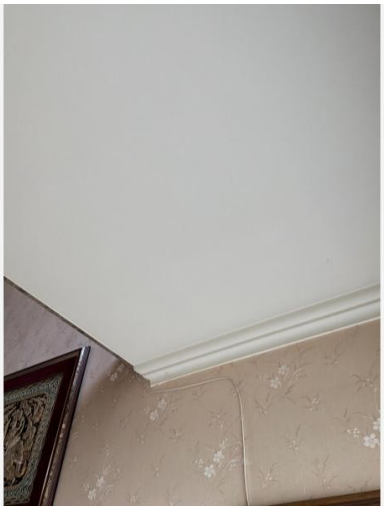
Fiche 16: 2. pleisterwerk plafond

Geen asbest
