Asbestinventarisattest

Krimineelstraat 23, 9270 Laarne

Attestnummer : **20260901-000504.000**
Uitgegeven op : **01.09.2026**
Geldig tot : **Onbeperkt** (tenzij de toestand wijzigt)

Asbestveilig (maar mogelijk niet asbestvrij)

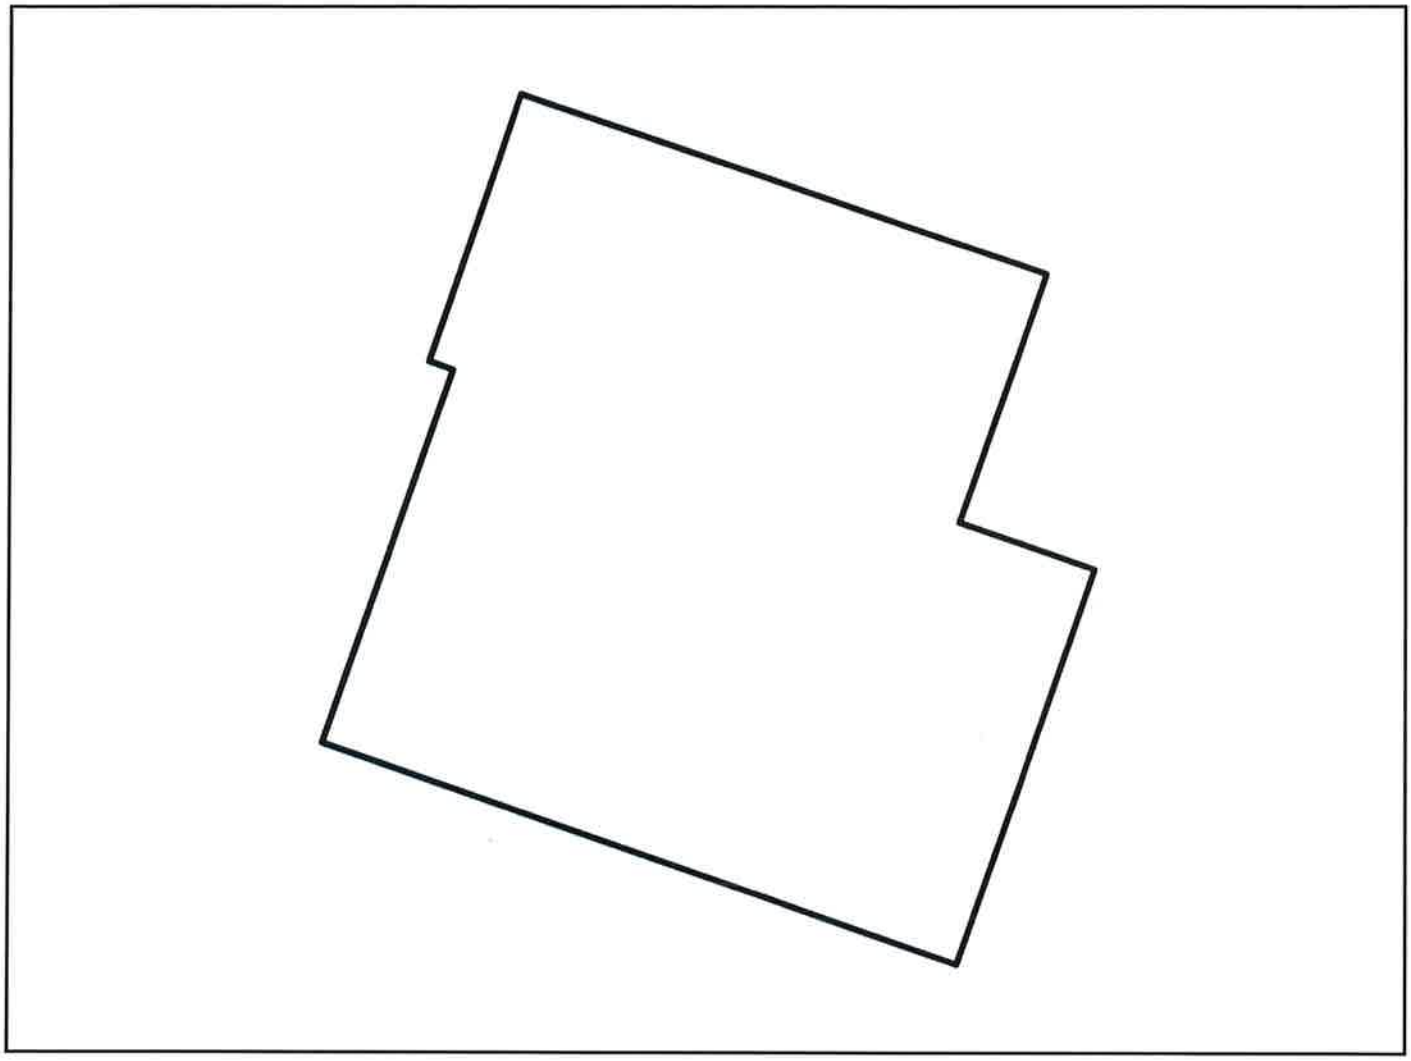
Plan 1.2: GELIJKVLOERS

Beschrijving	Type	Actie
4. Pleisterwerk muur	Geen asbest	-
4.1 Code: MM01 Pleisterwerk muur	Mengmonster	-
5. Pleisterwerk plafond	Geen asbest	-
5.1 Code: Pleisterwerk plafond	Mengmonster	-

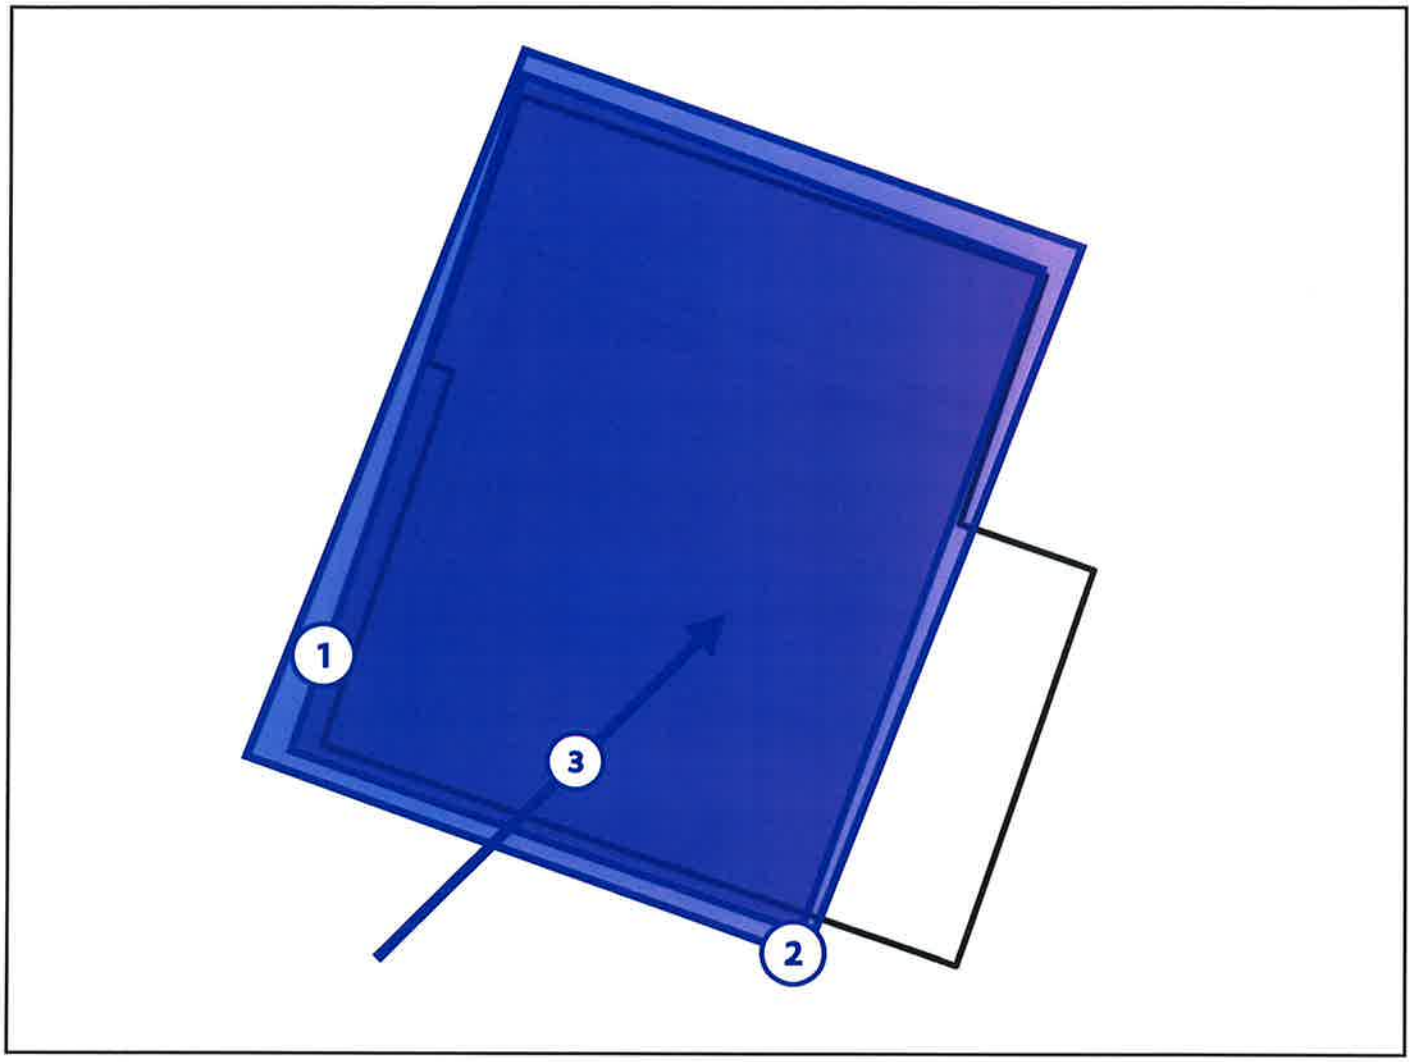
Plan 1.4: DAKPLAN

Beschrijving	Type	Actie
1. ZOLDER	Beperking	-
2. Dakafwerking	Beperking	-
3. Binnenkant schouw	Beperking	-

Uitleg van de asbestdeskundige: ISOLATIE OP DE ZOLDERVLOER, HIERDOOR NIET VEILIG BETREEDBAAR.

Uitleg van de asbestdeskundige: DAKBEDEKKING NIET INSPECTEERBAAR. MAAR MOGELIJKS WEL ONDERDAKPLATEN AANWEZIG DIE ASBEST KUNNEN BEVATTEN. BIJ AFBRAAK HIERVAN STAAL NEMEN OM BIJHORENDE VERWIJDERICHTECHNIEK AL DAN NIET TOE T EPASSEN.

Uitleg van de asbestdeskundige: Binnenkant van de schouw kan niet worden onderzocht wegens het feit dat dit zich op een afstand hoger dan 3,5m t.o.v. een vaste ondergrond bevindt. Verder is de schouw ook ingesloten.
