Asbestinventarisattest

Meirveld 58, 9340 Lede

Attestnummer : **20261014-000087.000**
Uitgegeven op : **14.10.2026**
Geldig tot : **Onbeperkt** (tenzij de toestand wijzigt)

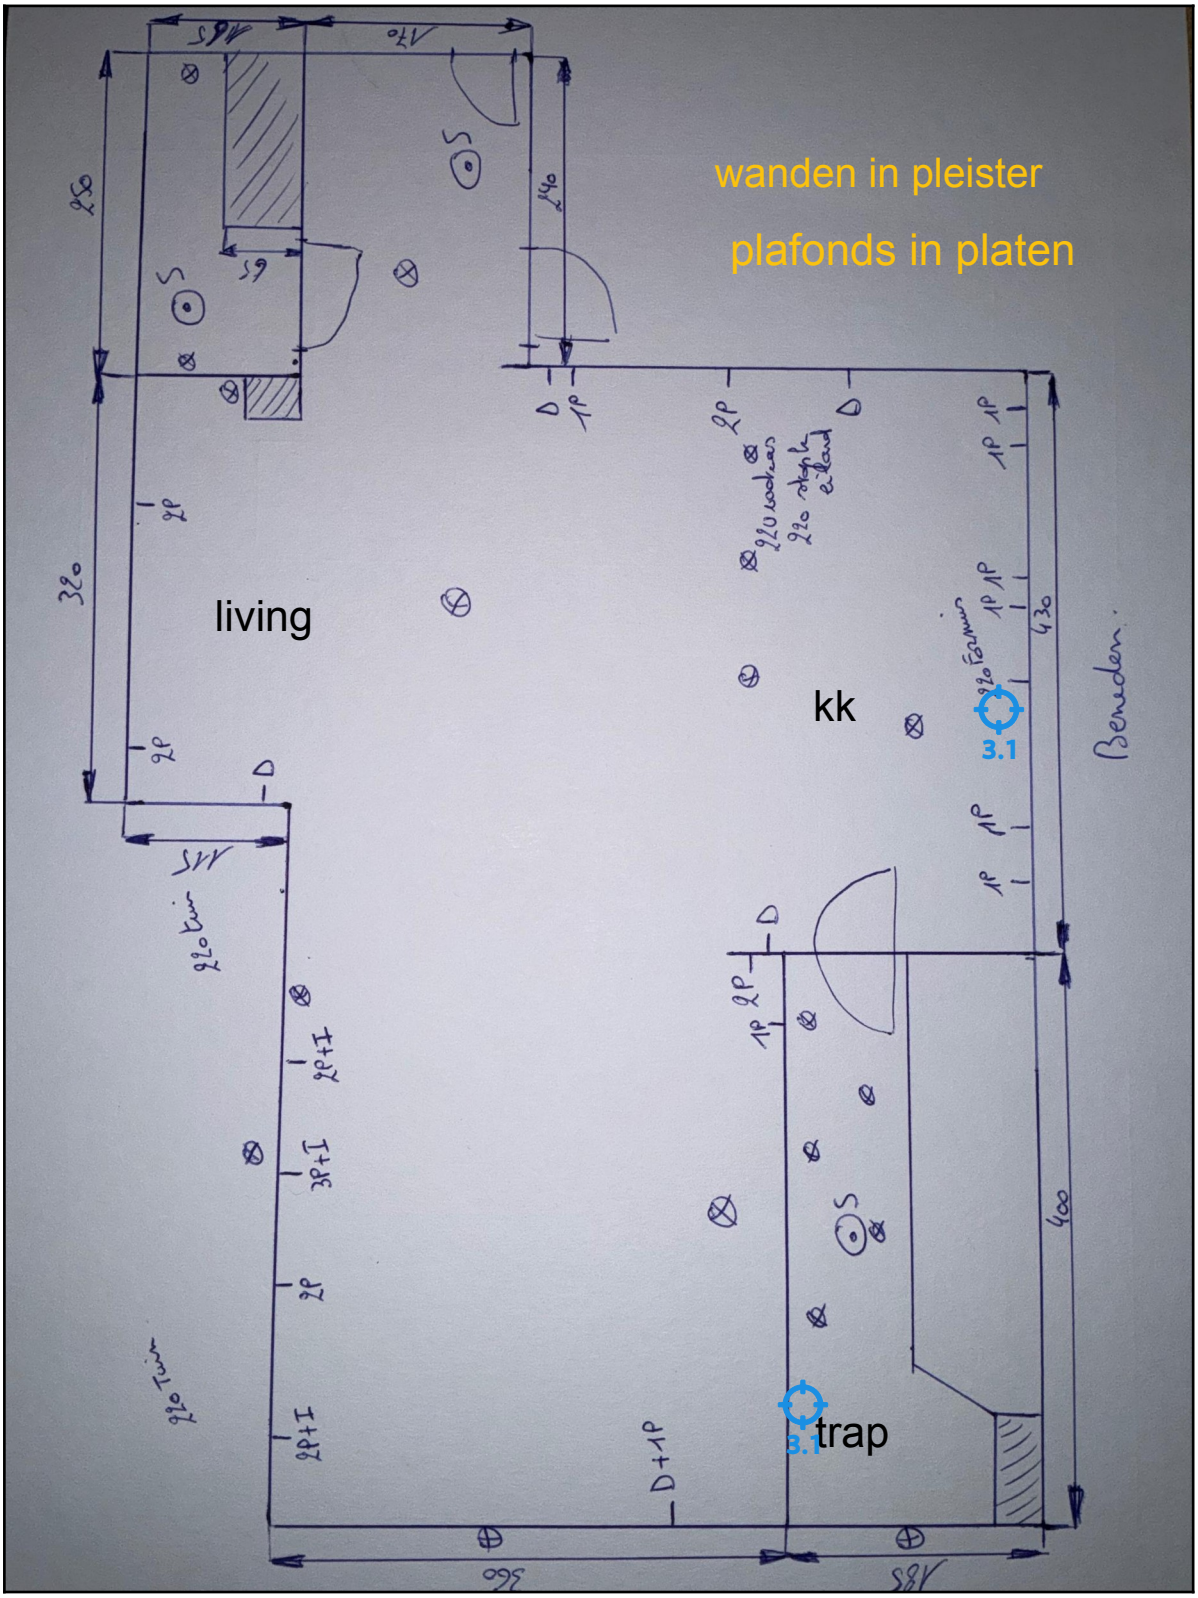
Plan 1.1: Gvl

1. 21. Plafond type: Plaatmateriaal	Advies	-
3. 1. pleisterwerk wanden	Geen asbest	-
3.1 Code: mm01	Mengmonster	-

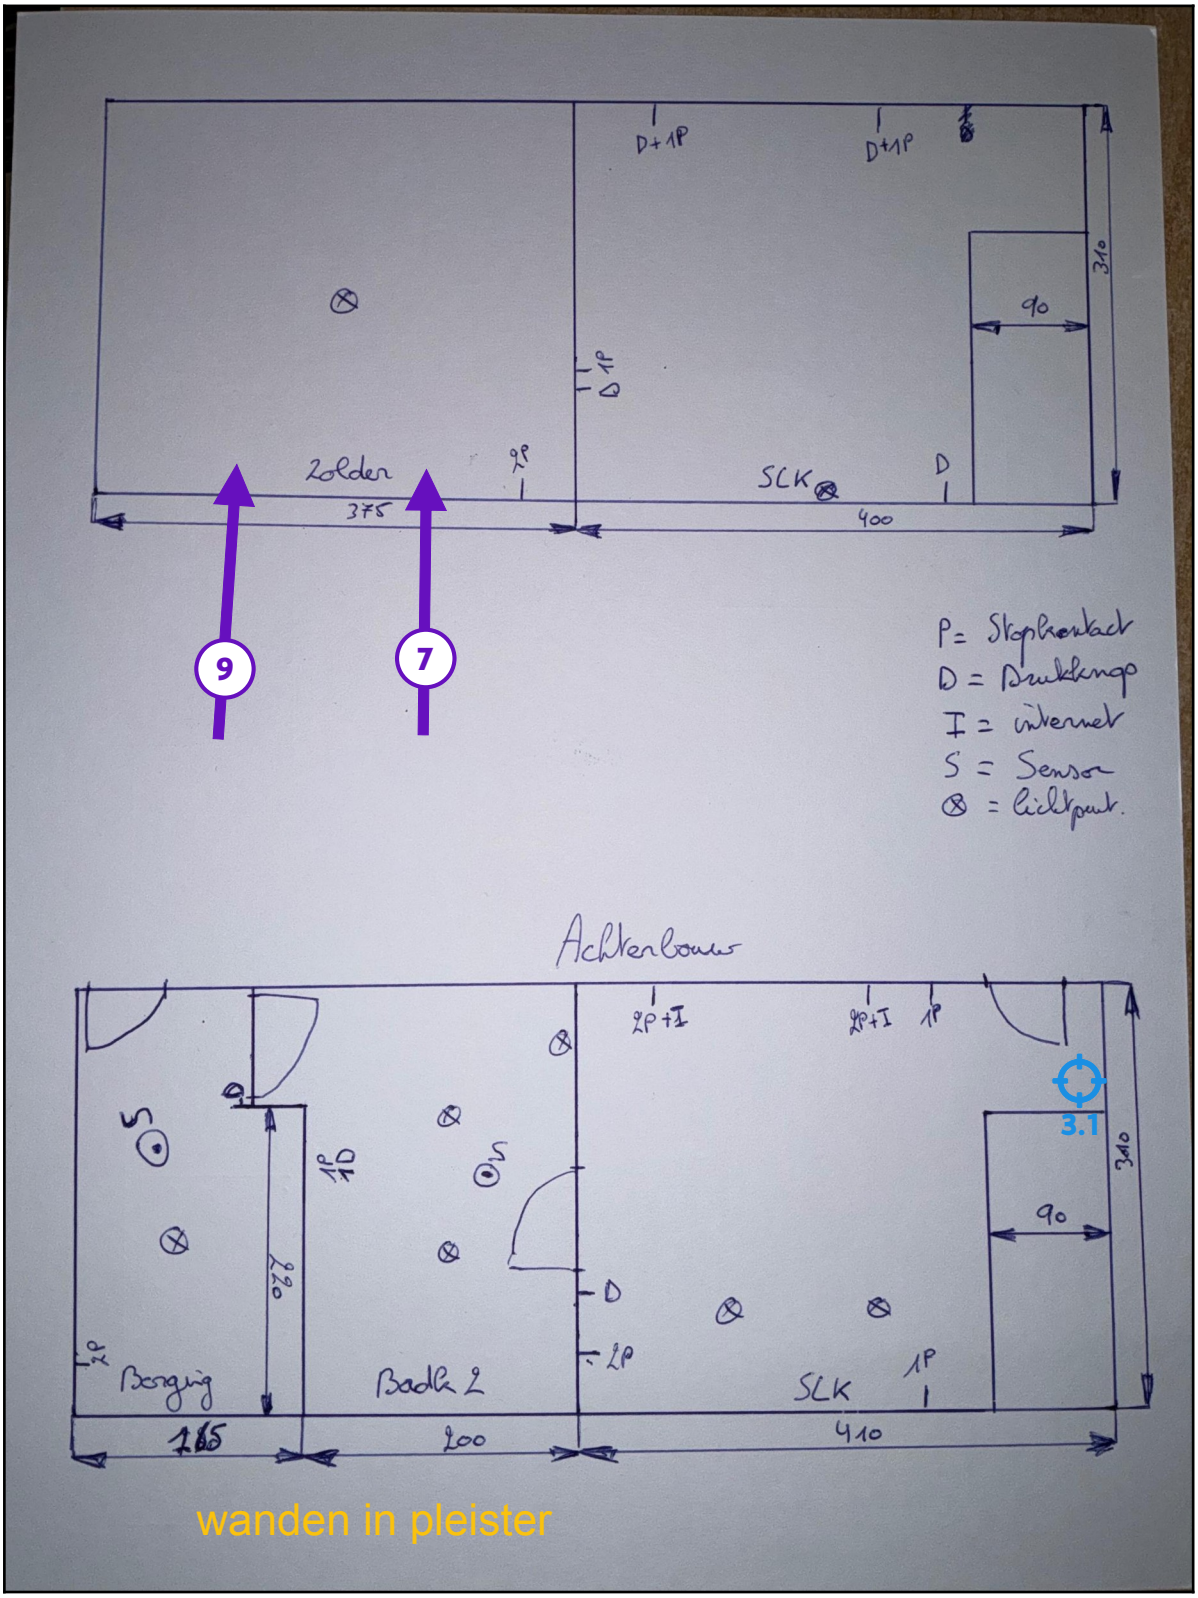
Plan 1.2: Achterbouw

3. 1. pleisterwerk wanden	Geen asbest	-
3.1 Code: mm01	Mengmonster	-
7. 7. Ketel: Geen asbest verdachte pakkingen waarneembaar	Overige ruimte of materiaal	-
9. 8. buisisolatie verwarmingsbuizen: niet aanwezig	Overige ruimte of materiaal	-

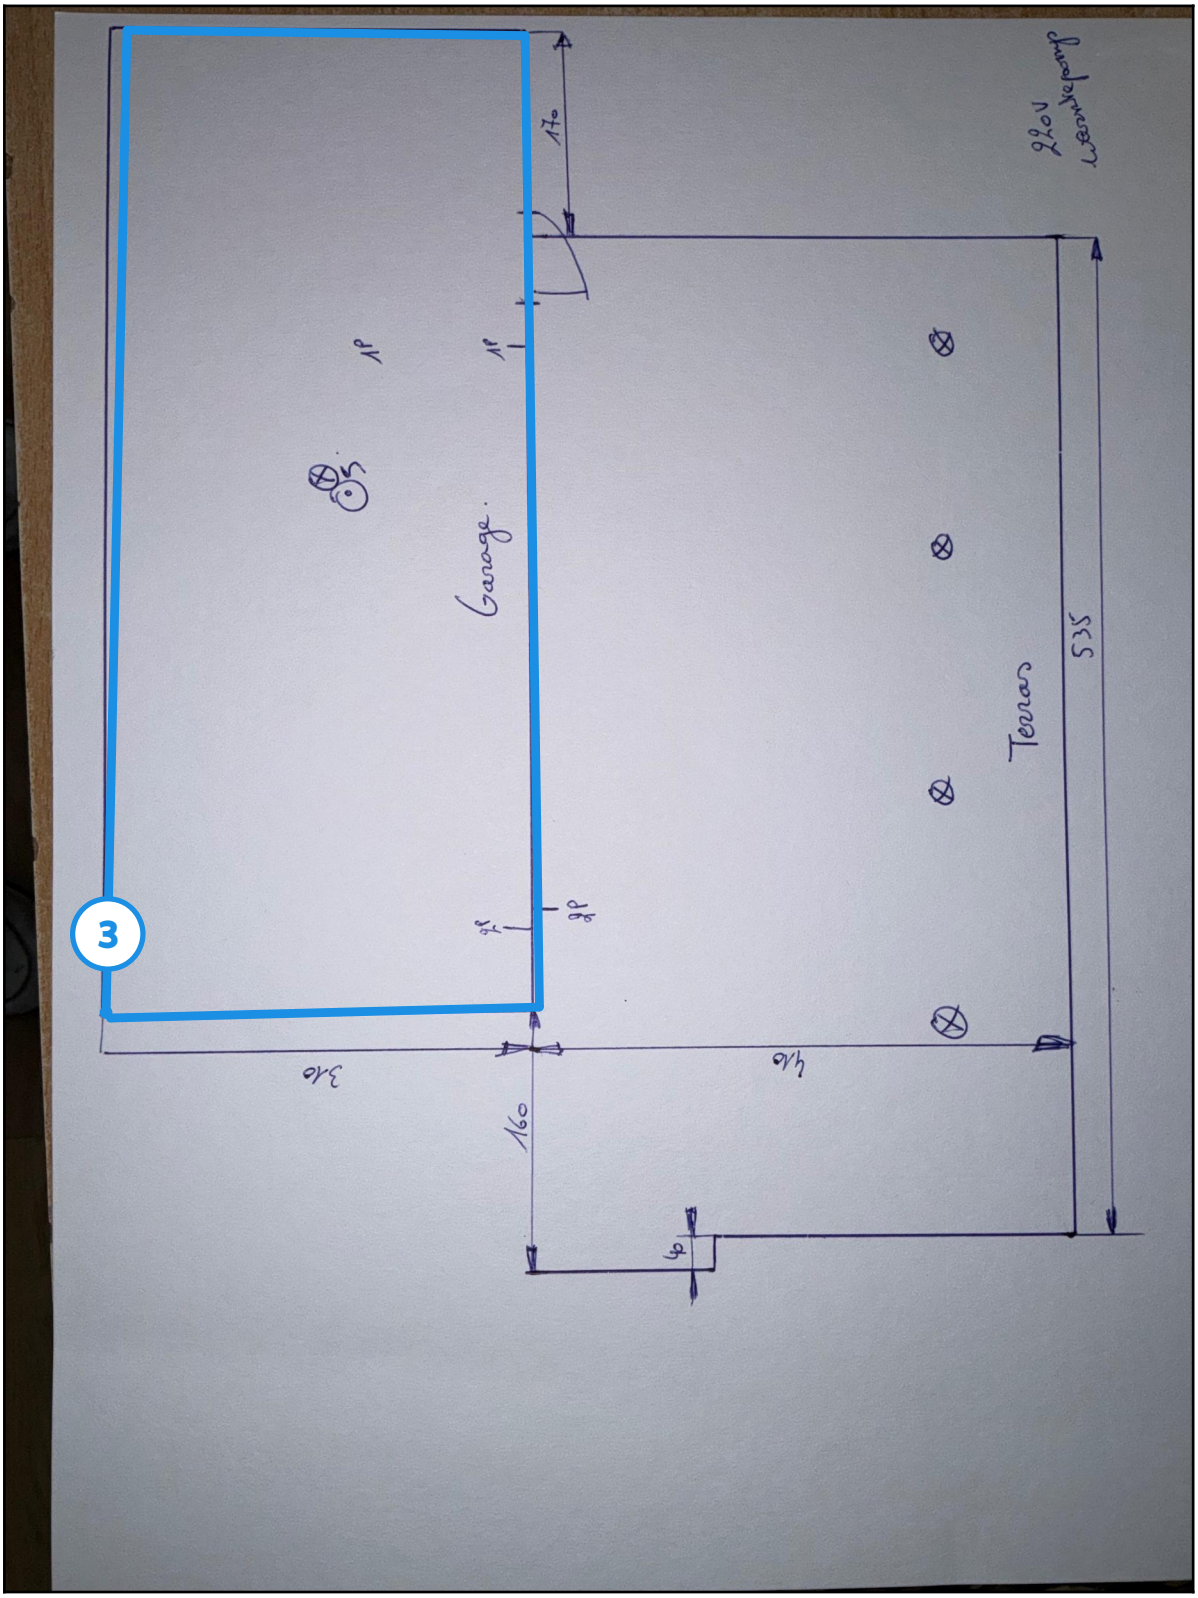
Plan 1.3: Terras met garage

3. 1. pleisterwerk wanden	Geen asbest	-

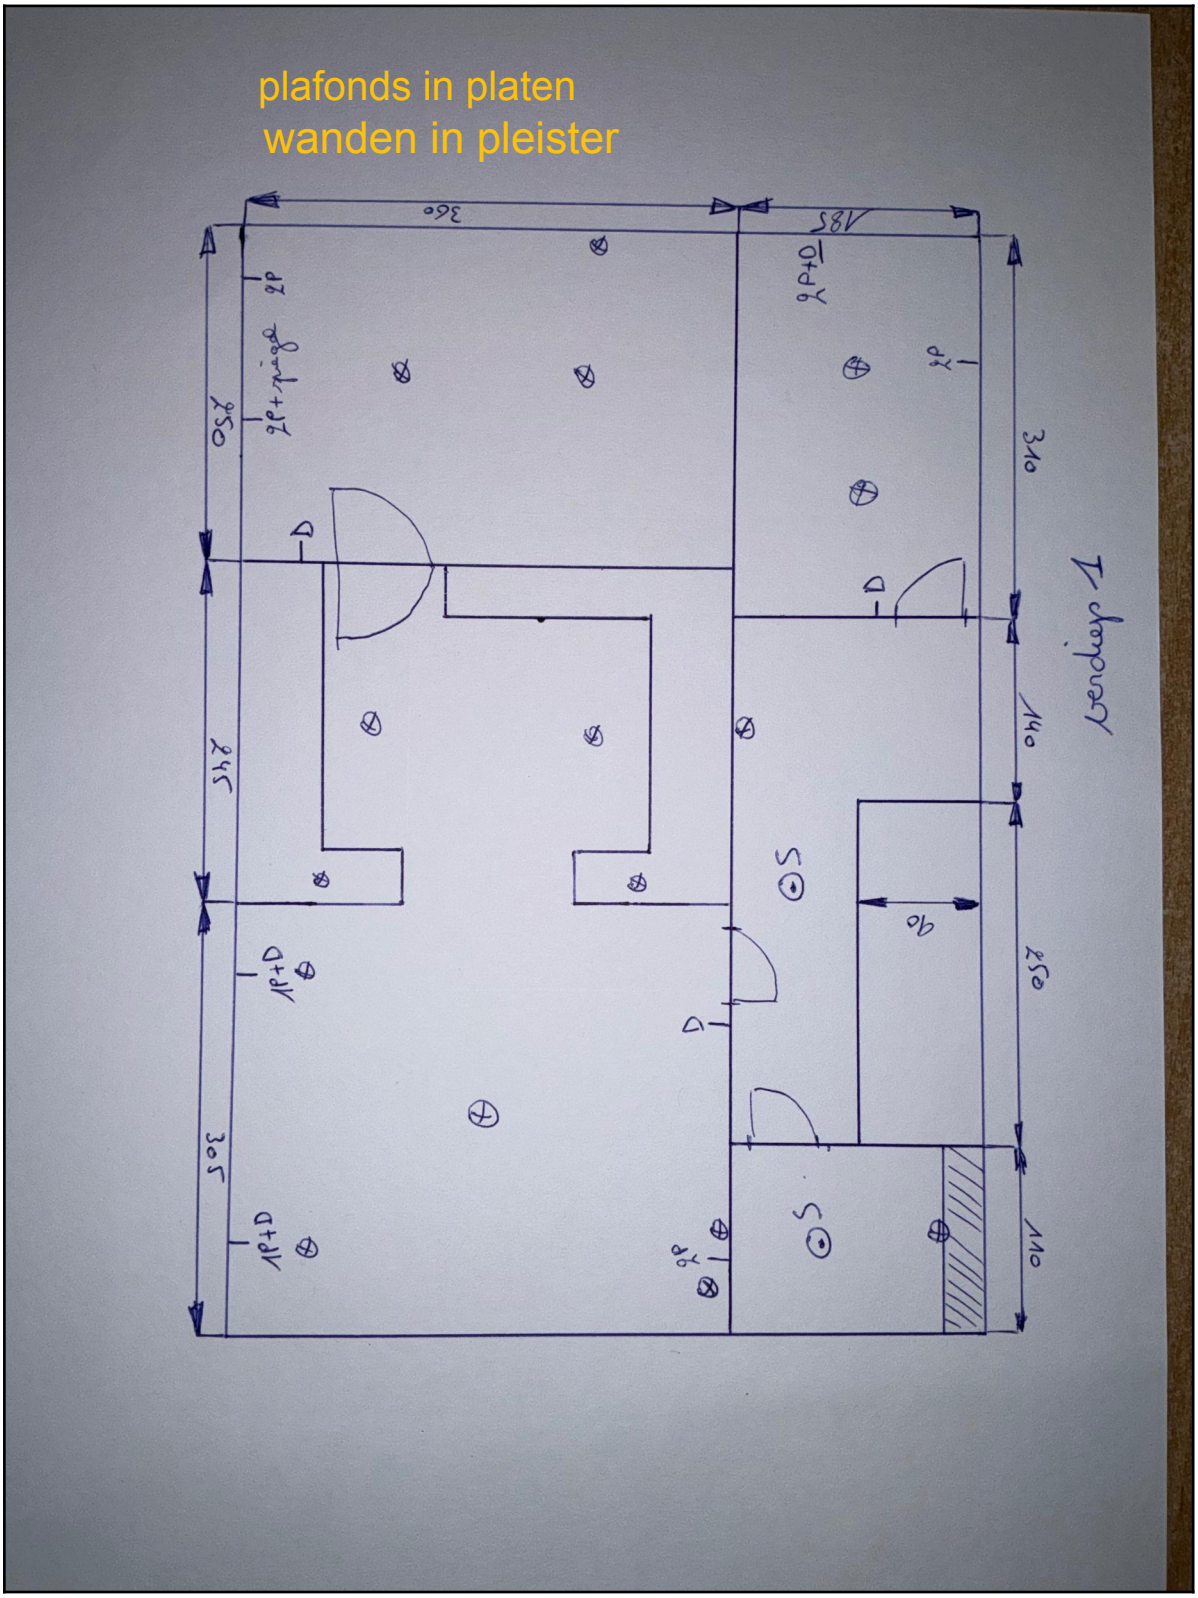
Plan 1.4: 1e

1. 21. Plafond type: Plaatmateriaal	Advies	-
3. 1. pleisterwerk wanden	Geen asbest	-

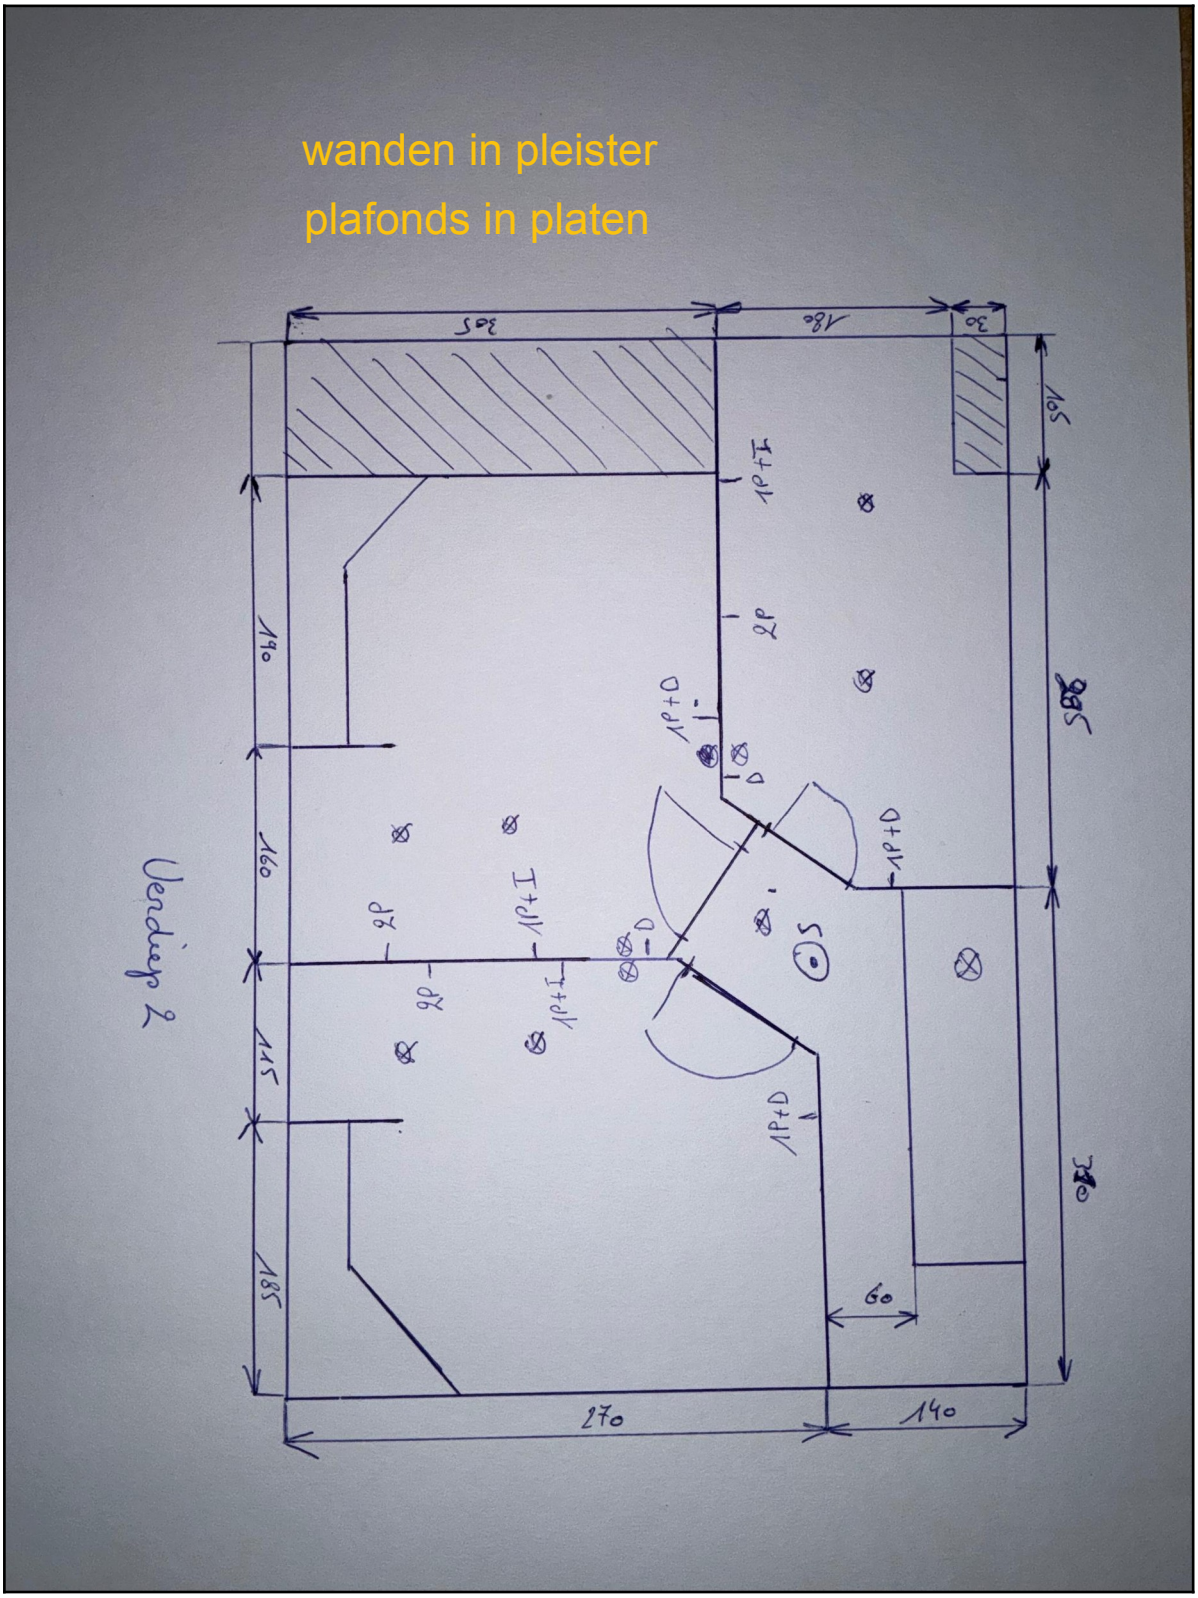
Plan 1.5: 2e

1. 21. Plafond type: Plaatmateriaal	Advies	-
3. 1. pleisterwerk wanden	Geen asbest	-

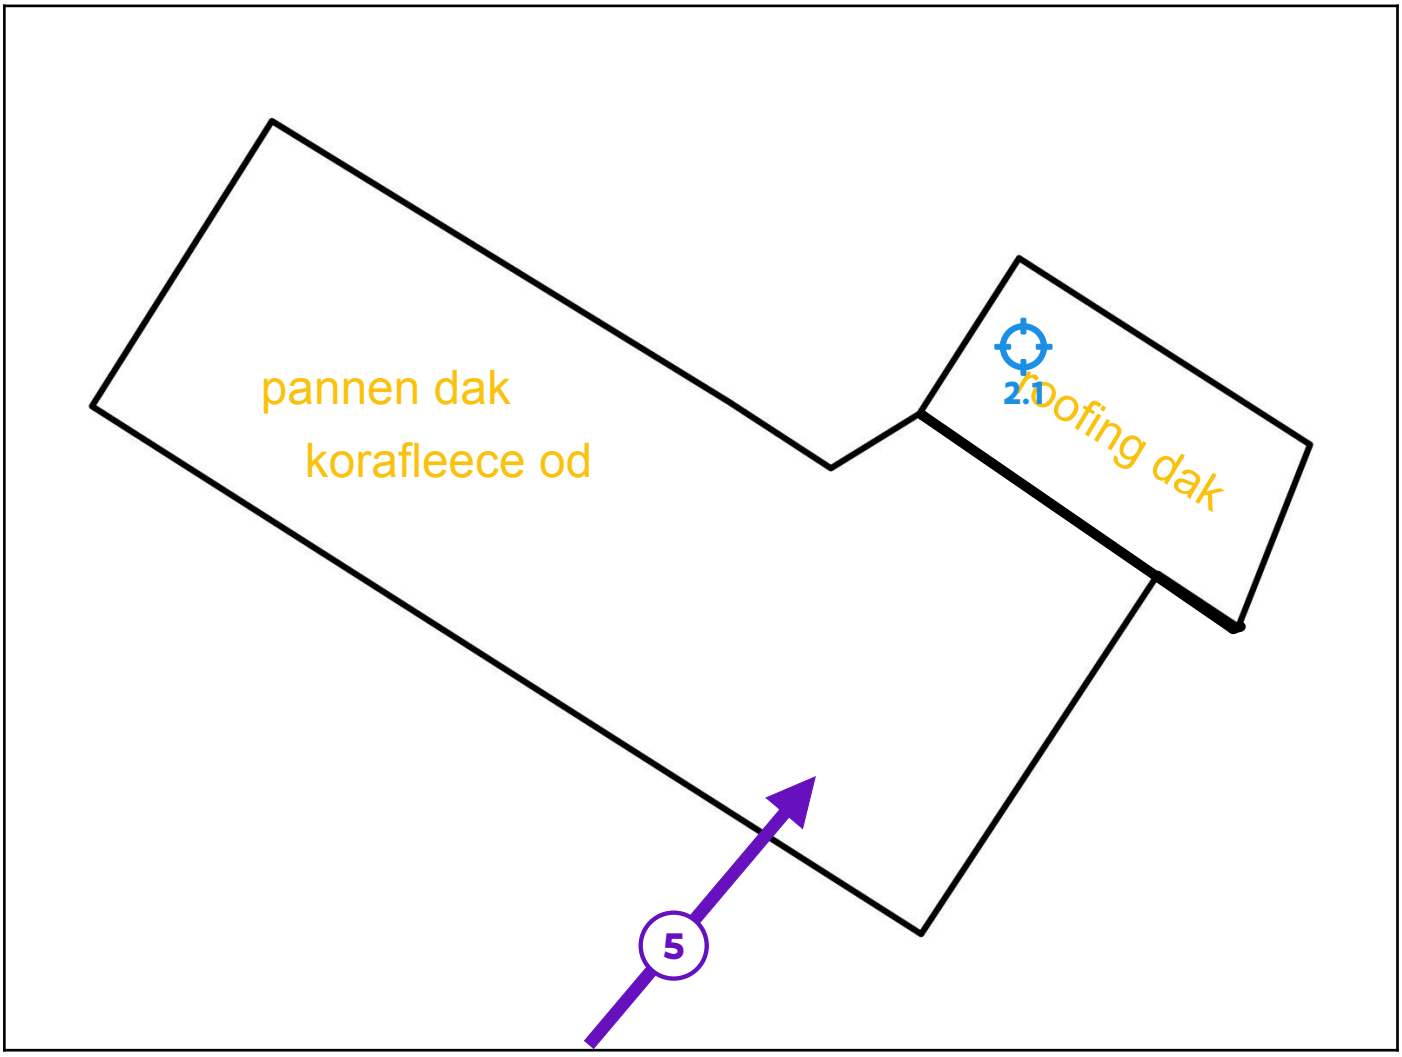
Plan 1.6: Hoofdgebouw plan daken

Beschrijving	Type	Actie
2. 9. roofing dak	Geen asbest	-
2.1 Code: Mm2	Puntmonster	-
5. 32. schouw type; niet asbest verdacht	Overige ruimte of materiaal	-
6. 3. Dak type: niet asbest verdacht	Overige ruimte of materiaal	-
8. 92. Onderdak type: niet asbest verdacht	Overige ruimte of materiaal	-

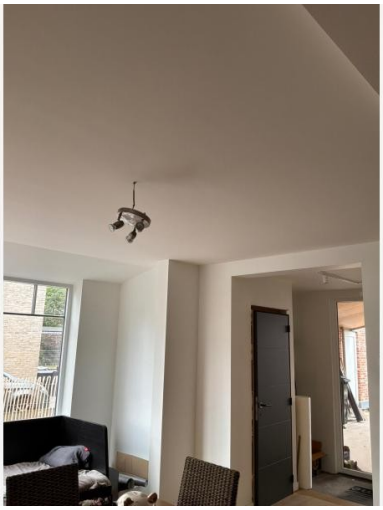
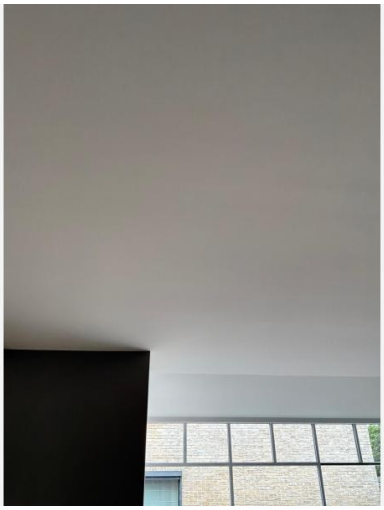
Fiche 1: 21. Plafond type: Plaatmateriaal

Dit type plafond is niet asbest verdacht. Er kan echter geen uitspraak gedaan worden over de achterligende delen. Hier kunnen zich mogelijk nog verdacht materialen bevinden.

Basis voor advies	De asbestdeskundige beoordeelt het materiaal als niet-asbestverdacht.

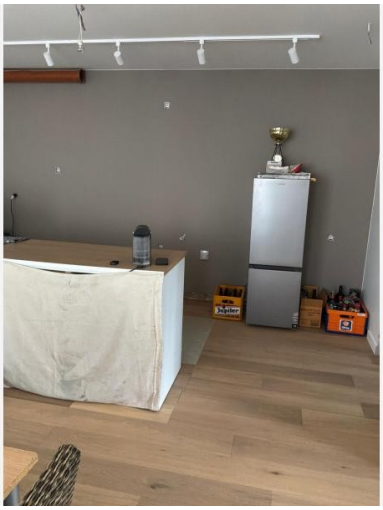
Fiche 3: 1. pleisterwerk wanden

Geen asbest

#	Type	Referentie	Resultaat
3.1	Mengmonster	mm01	Geen asbest
