Asbestinventarisattest

Albrechtlaan 22, 9300 Aalst

Attestnummer : **20230523-000601.000**
Uitgegeven op : **23.05.2023**
Geldig tot : **23.05.2033**

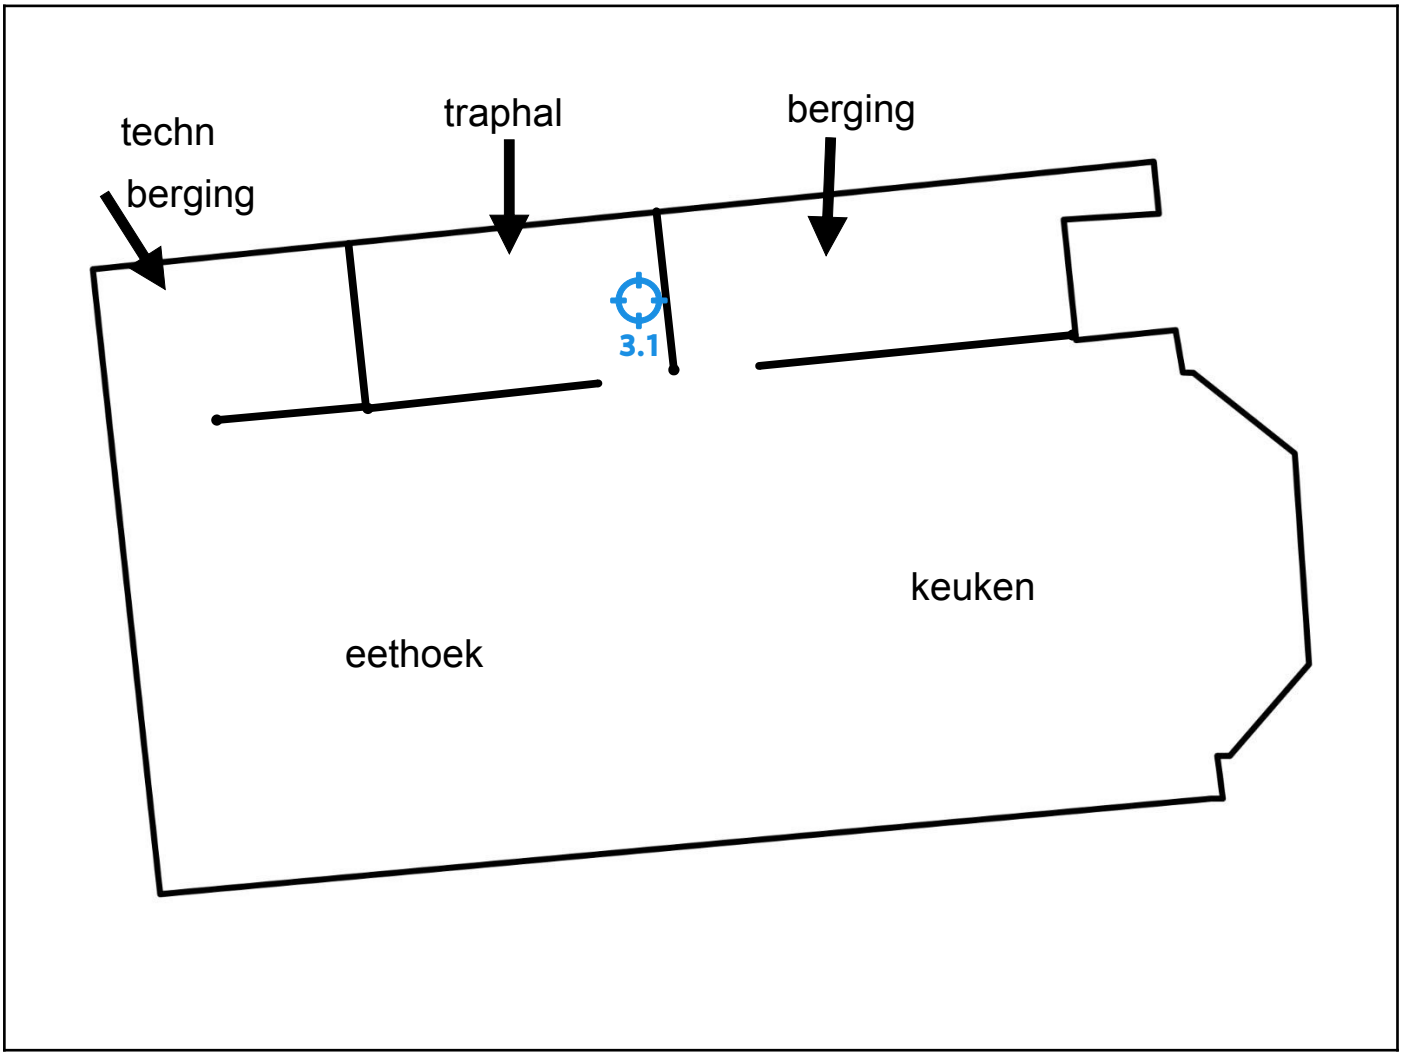
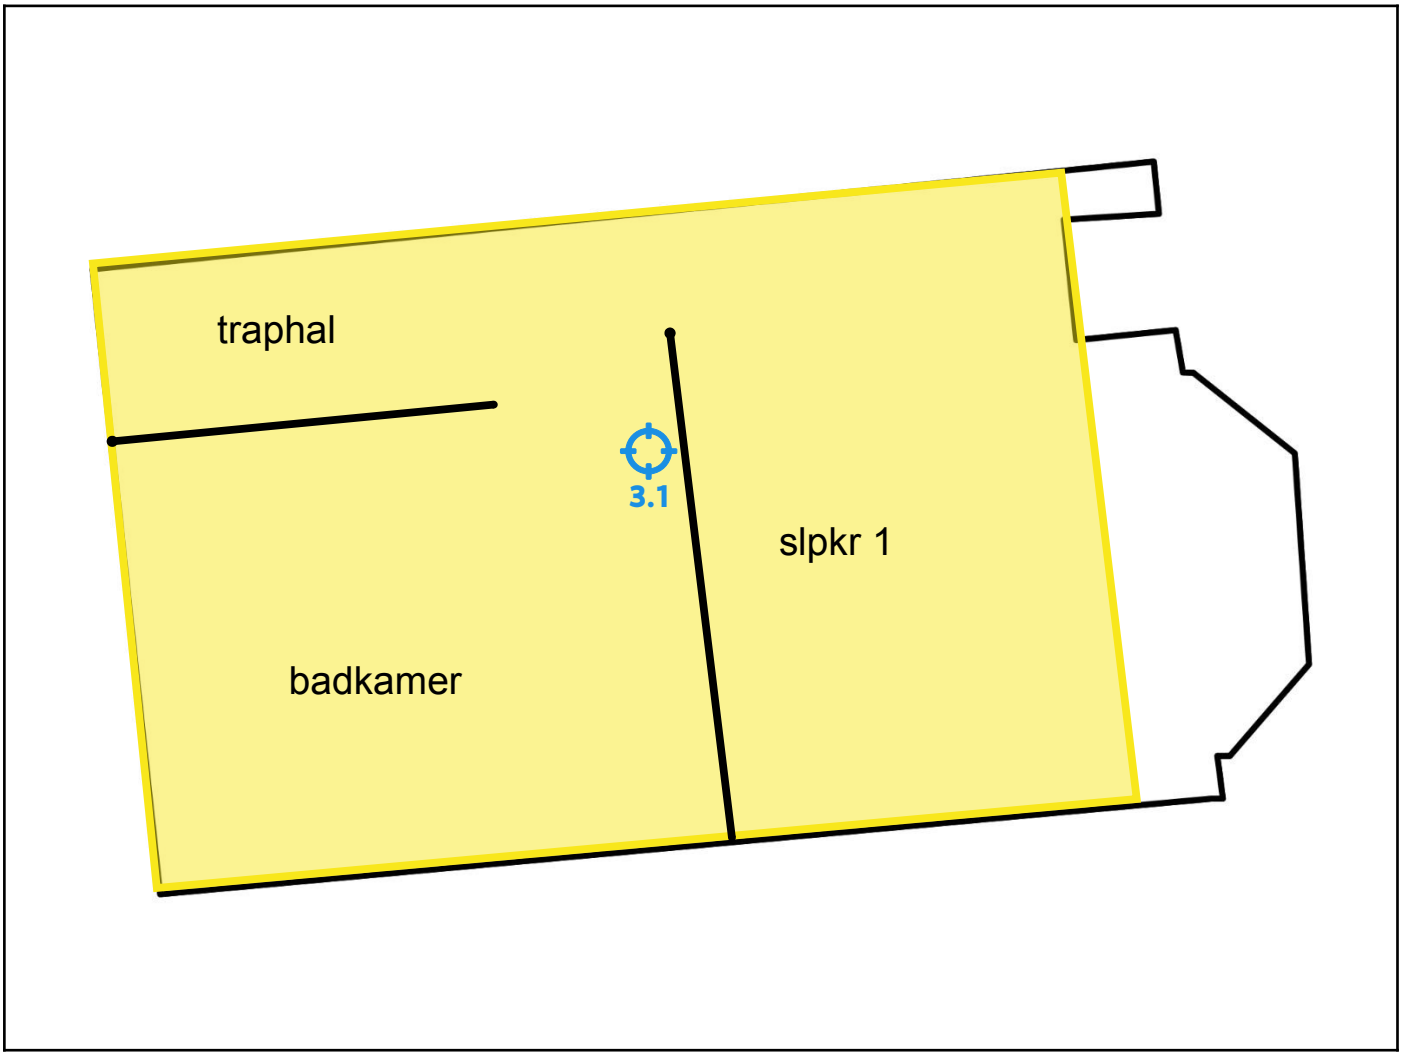
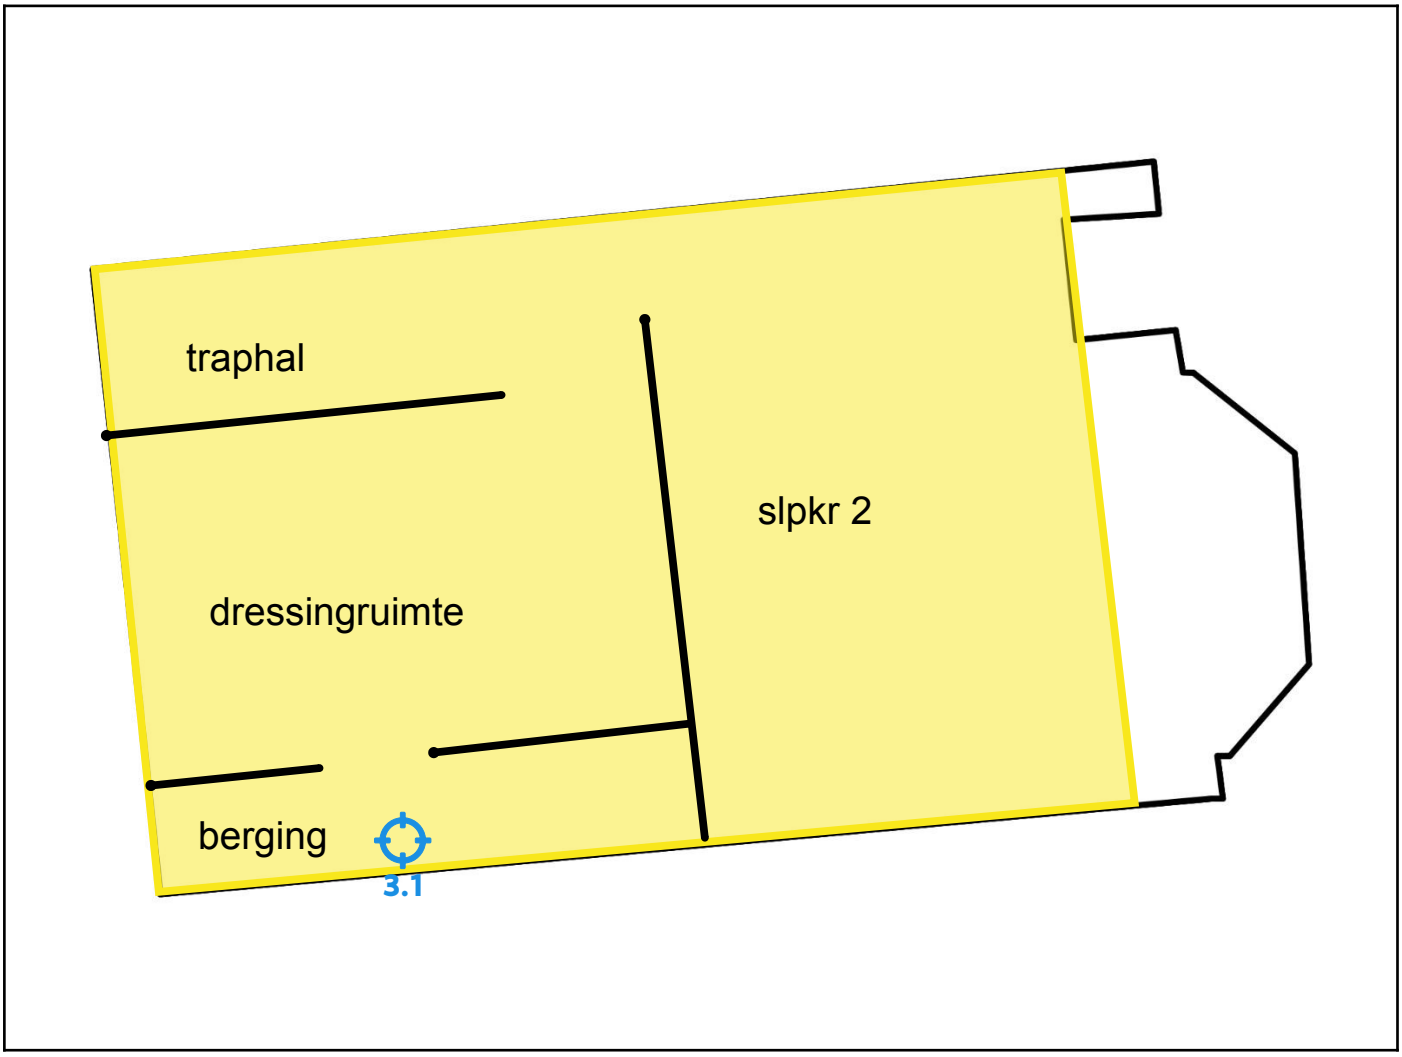
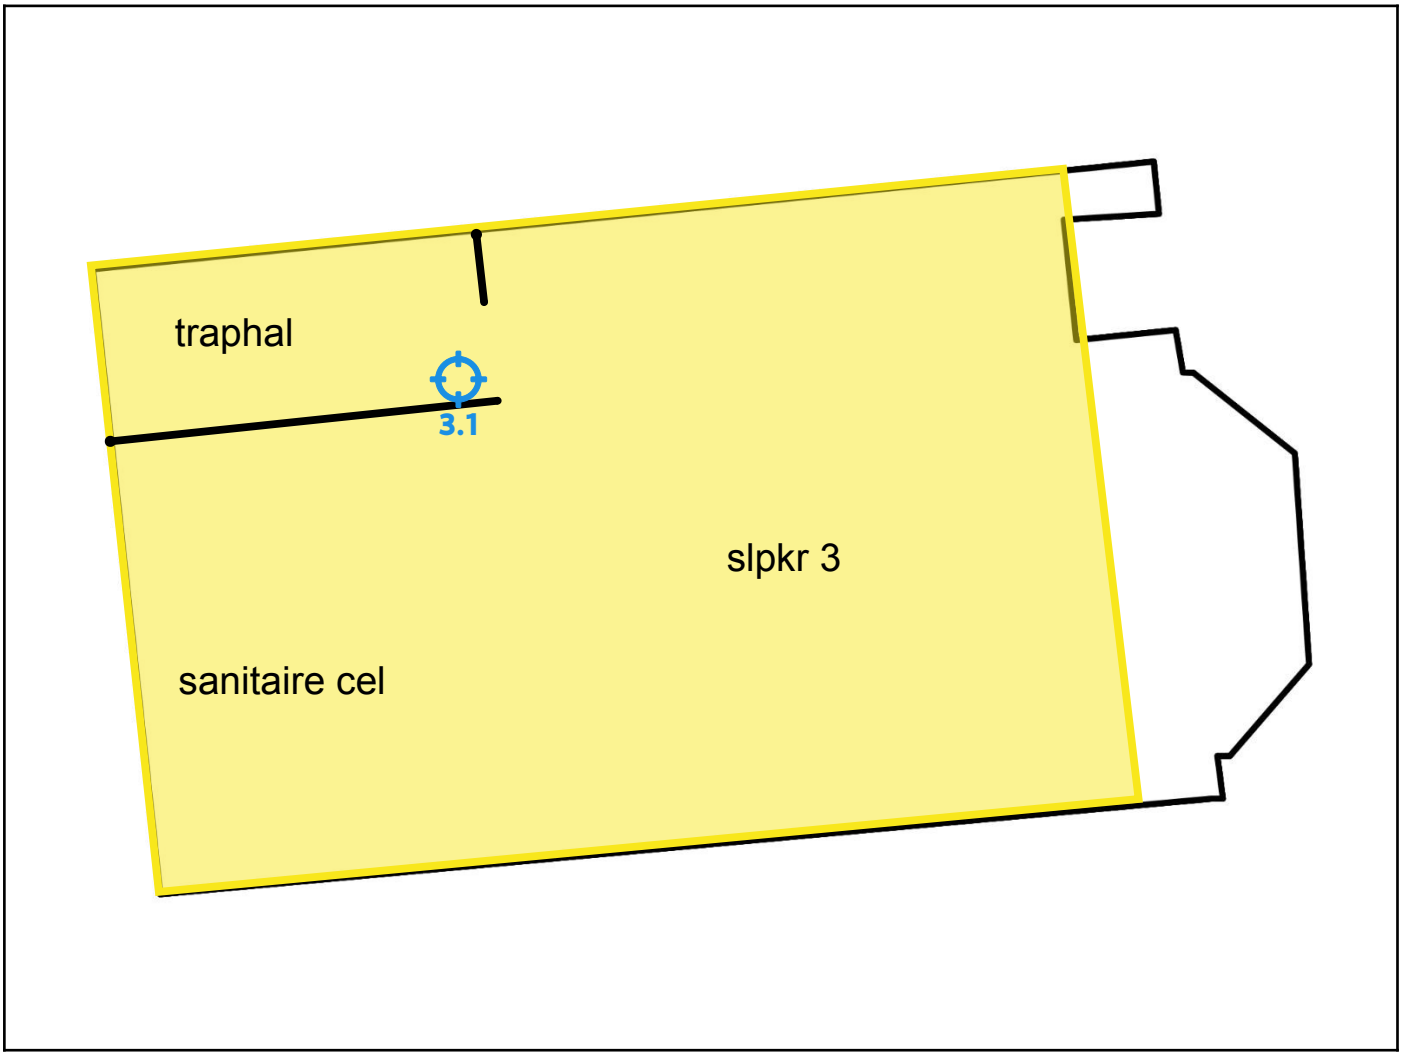
Beschrijving	Type	Actie
3. pleisterwerk muren	Geen asbest	-
3.1 Code: E-23-027888/01	Mengmonster	-

Geen asbest

#	Type	Referentie	Resultaat
3.1	Mengmonster	E-23-027888/01	Geen asbest

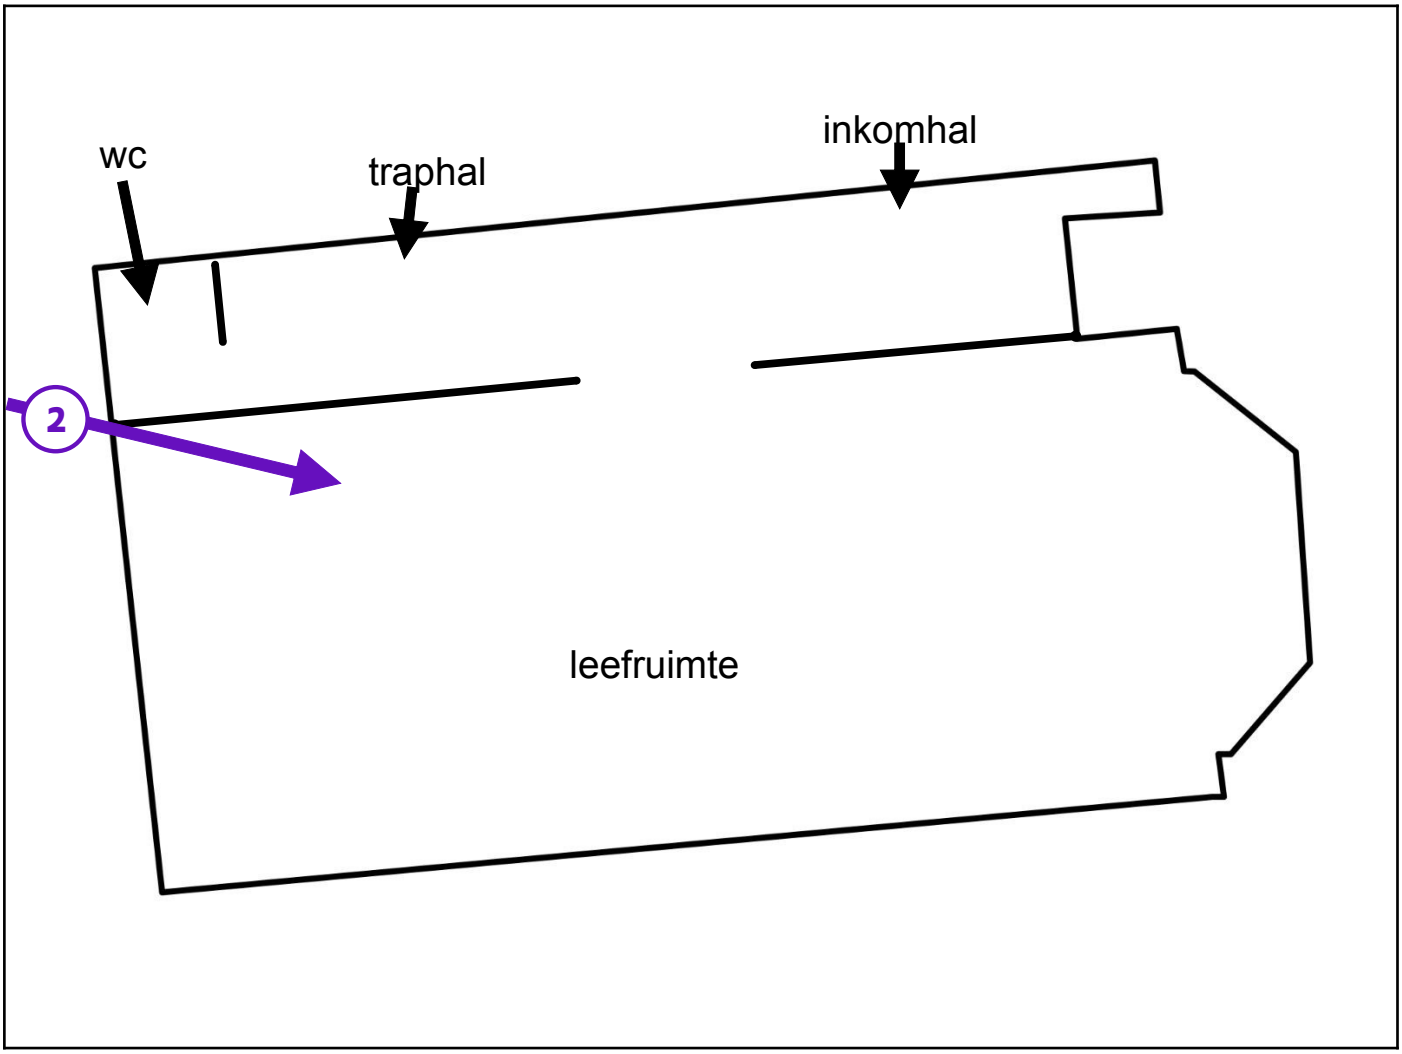
Plan 1.2: Hoofdgebouw glvs

Beschrijving	Type	Actie
2. mogelijk oud pleisterwerk boven valse plafonds	Advies	-

De woning is door de jaren binnenin hernieuwd met valse plafonds. Mogelijk bevindt er zich hierboven nog oud pleisterwerk.

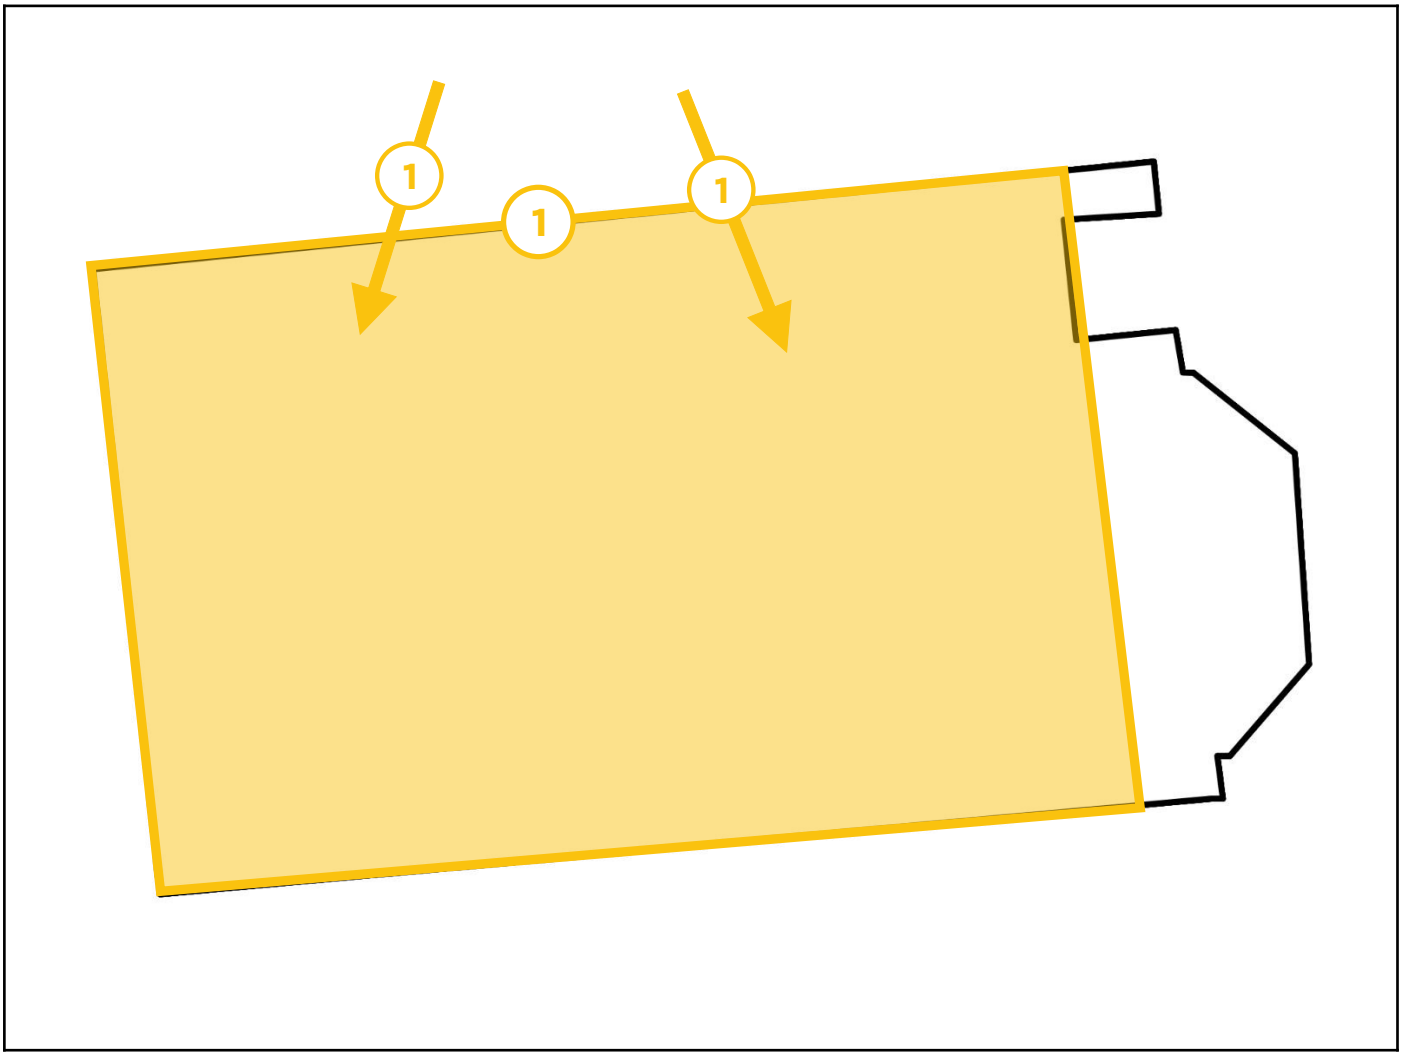
Plan 1.6: Hoofdgebouw dakenplan

Beschrijving	Type	Actie
1. vernieuwd zadeldak	Uitsluiting	-

Uitgesloten van inspectie

Bouwjaar: 2008

Constructies gebouwd vanaf 2001 moeten niet onderzocht worden

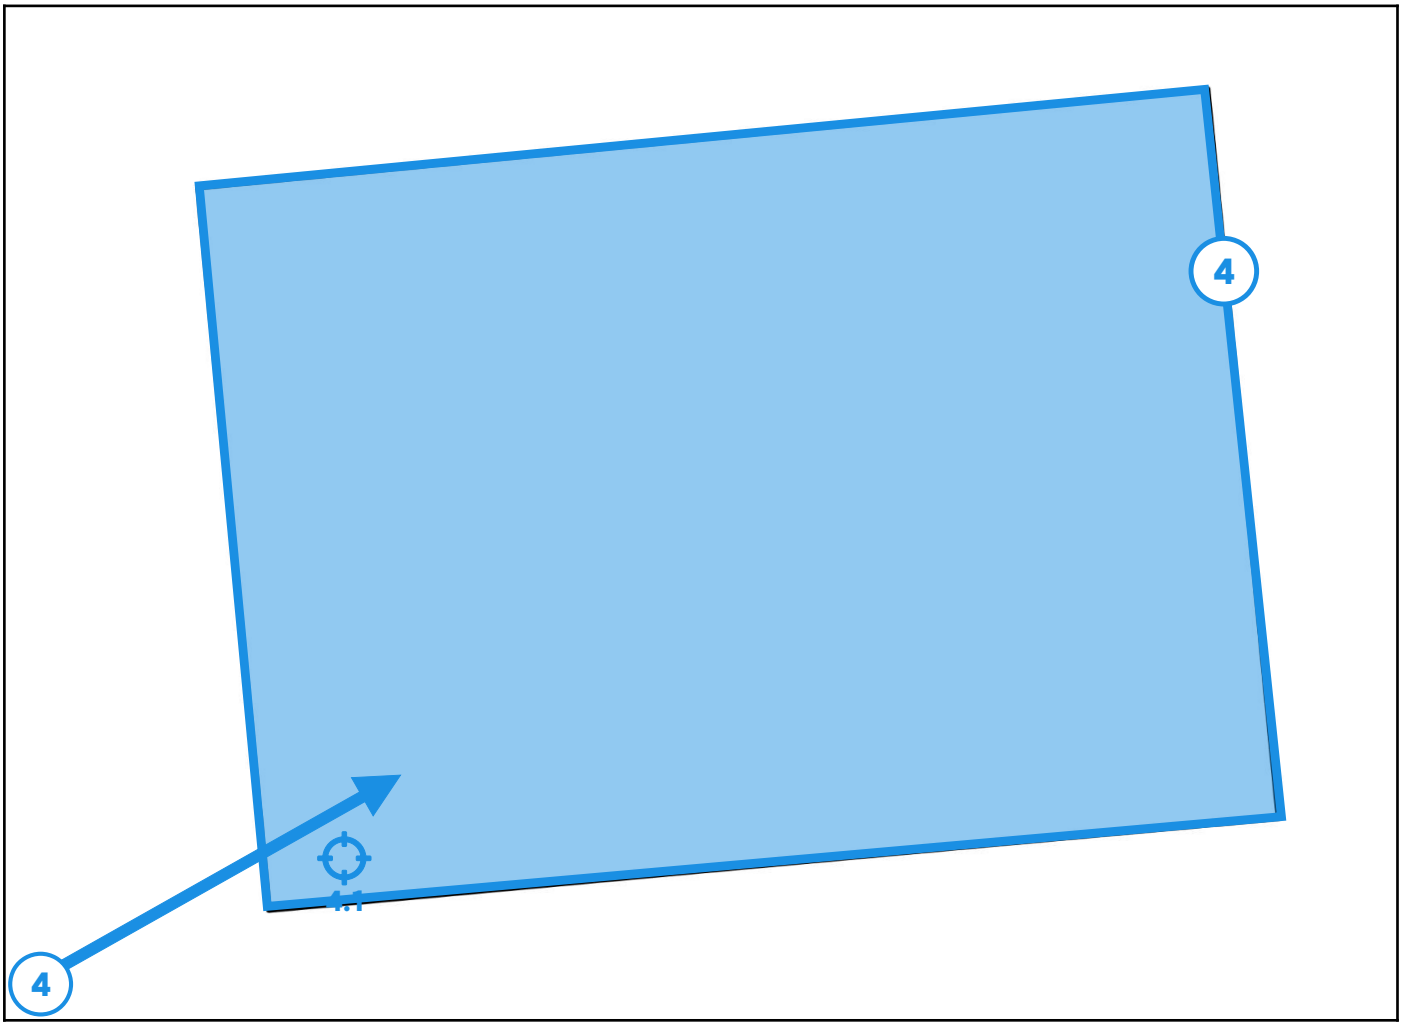
Plan 2.1: Bijgebouw tuinberging

Beschrijving	Type	Actie
4. roofing op bijgebouw	Geen asbest	-
4.1 Code: E-23-027888/02	Puntmonster	-

Geen asbest

#	Type	Referentie	Resultaat
4.1	Puntmonster	E-23-027888/02	Geen asbest
