Asbestinventarisattest

Antwerpsestraat 131/2, 2500 Lier

Attestnummer : **20240926-000289.000**
Uitgegeven op : **26.09.2024**
Geldig tot : **Onbeperkt** (er werden geen asbestmaterialen aangetroffen)

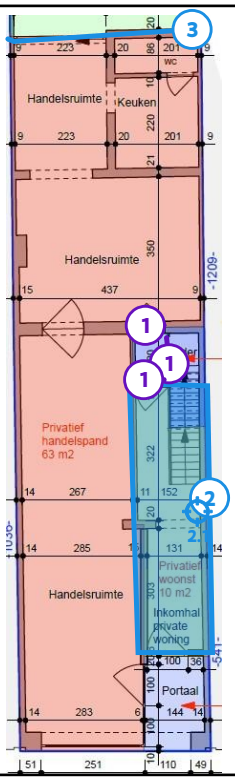
Plan 1.2: grondplan gelijkvloers

Beschrijving	Type	Actie
1. branddeuren	Advies	-
2. pleisterwerk muur	Geen asbest	-
2.1 Code: 1 pleisterwerk muren	Mengmonster	-
3. crepi gevels achterzijde	Geen asbest	-

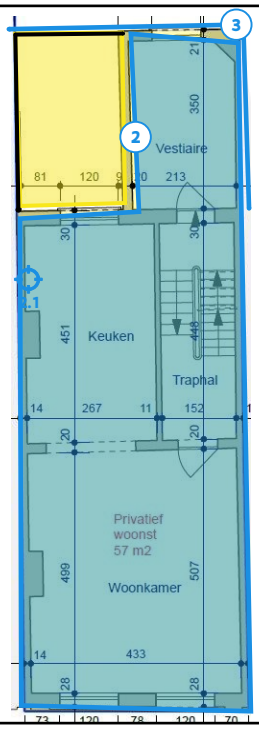
Plan 1.3: grondplan 1ste verdieping

Beschrijving	Type	Actie
2. pleisterwerk muur	Geen asbest	-
2.1 Code: 1 pleisterwerk muren	Mengmonster	-
3. crepi gevels achterzijde	Geen asbest	-

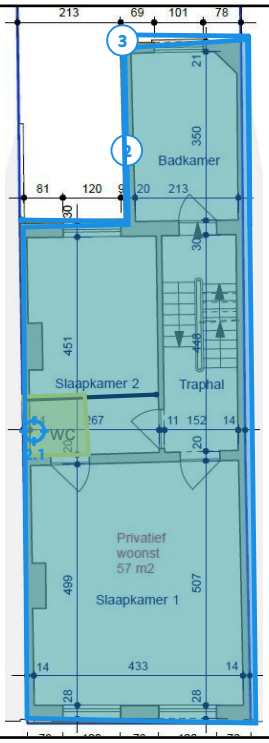
Plan 1.4: grondplan 2de verdieping

Beschrijving	Type	Actie
2. pleisterwerk muur	Geen asbest	-
2.1 Code: 1 pleisterwerk muren	Mengmonster	-
3. crepi gevels achterzijde	Geen asbest	-

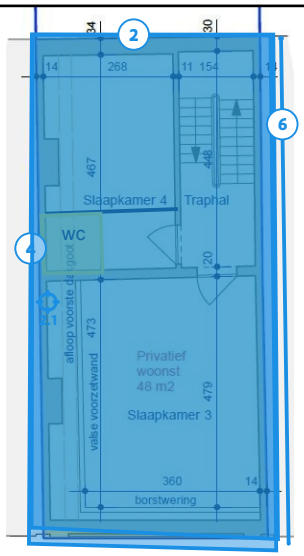
Plan 1.5: grondplan 3de verdieping

Beschrijving	Type	Actie
2. pleisterwerk muur	Geen asbest	-
2.1 Code: 1 pleisterwerk muren	Mengmonster	-
4. onderdak hellenddak	Geen asbest	-
6. leien tegen vrijstaande muur op perceelgrens	Geen asbest	-

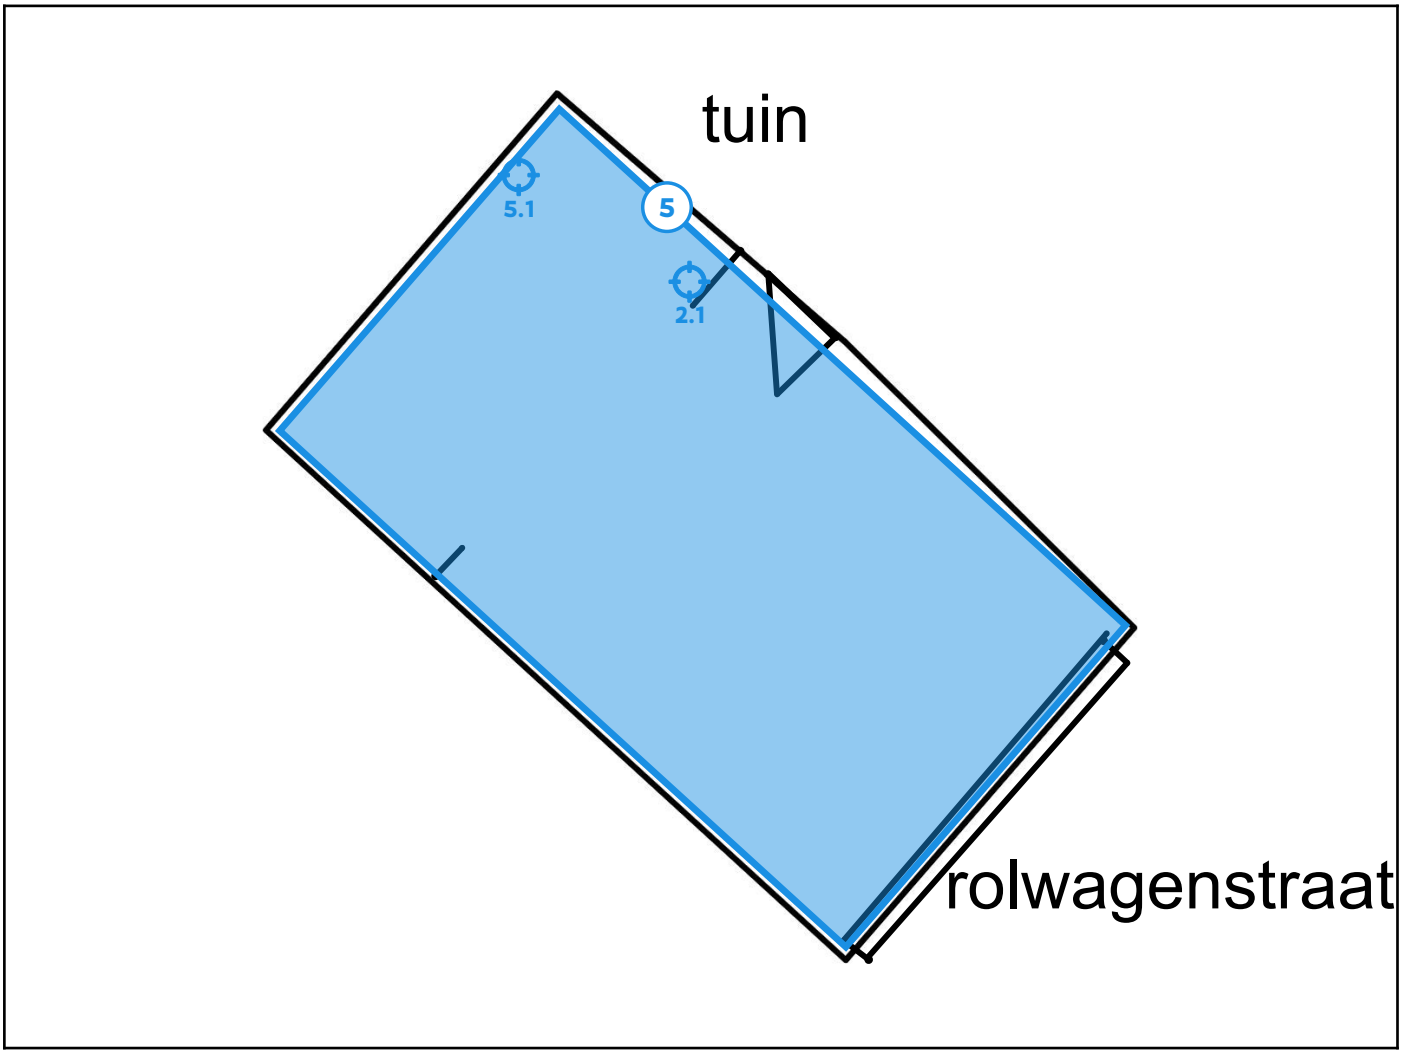
Plan 2.1: grondplan garage

Beschrijving	Type	Actie
2. pleisterwerk muur	Geen asbest	-
2.1 Code: 1 pleisterwerk muren	Mengmonster	-
5. Roofing platdak garage	Geen asbest	-
5.1 Code: 2 roofing	Puntmonster	-
