Asbestinventarisattest

Lage Kaart 201/1001, 2930 Brasschaat

Attestnummer : **20261023-000162.000**
Uitgegeven op : **23.10.2026**
Geldig tot : **23.10.2036**

Asbestveilig (maar niet asbestvrij)

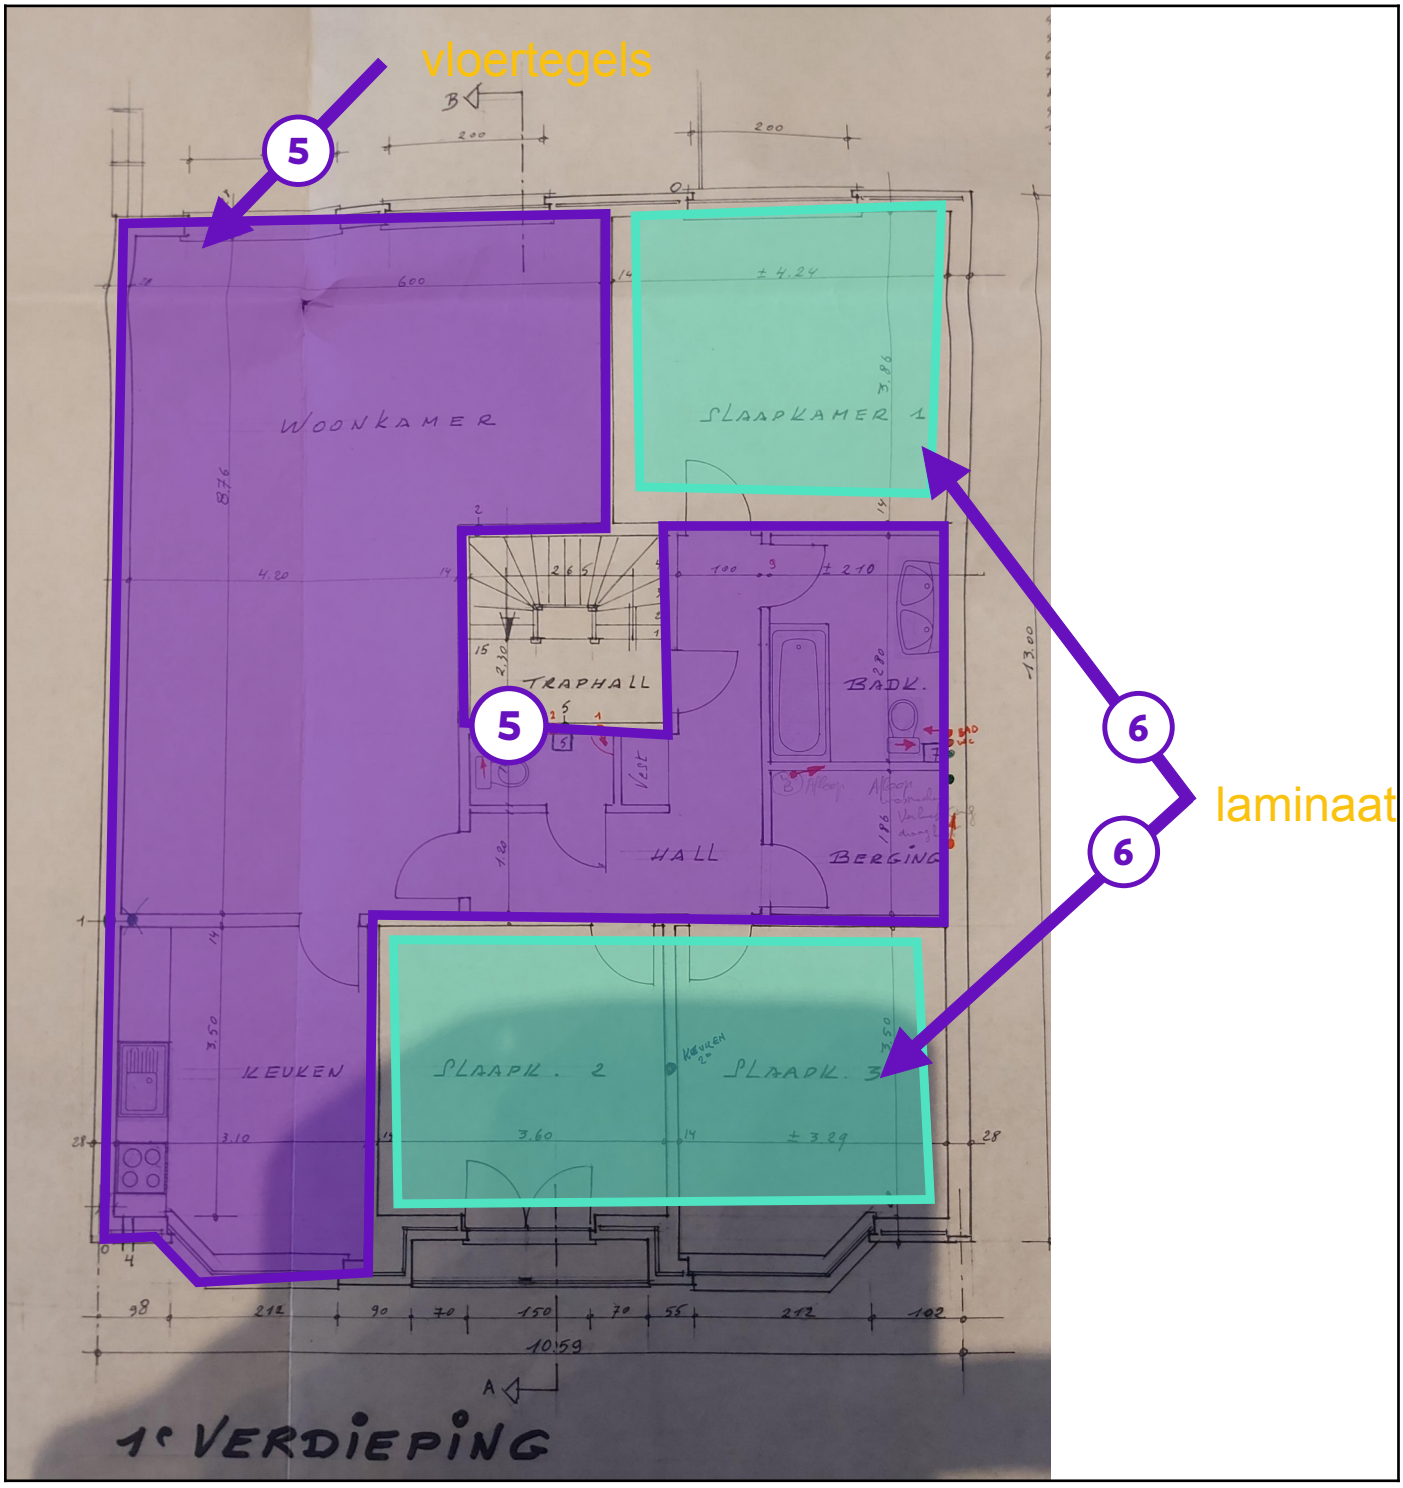
Plan 1.1: Plan verd.1 (vloertegels - laminaat)

Beschrijving	Type	Actie
5. Materiaal onder gelijmde intacte tegels ip2 (vloertegels)	Advies	-

6. Vloerafwerking - hout of Laminaat vloerbekleding (ip2)	Advies	-

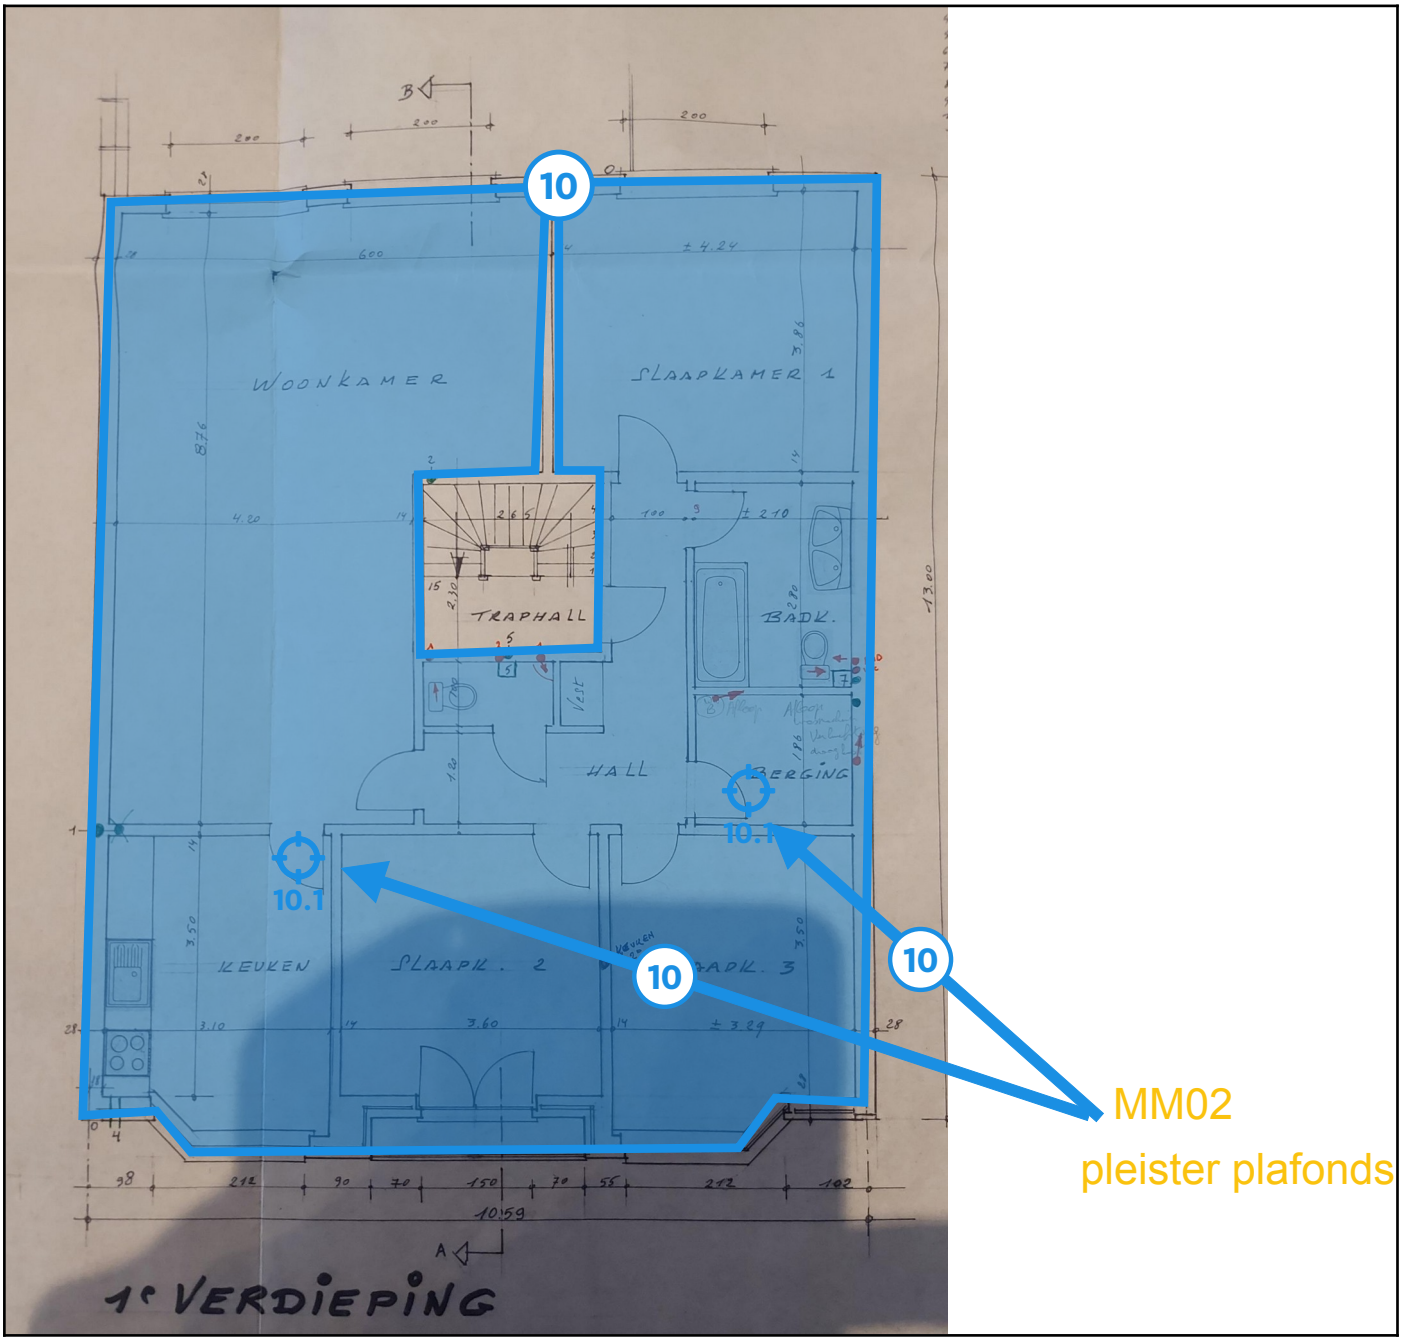
Plan 1.2: Plan verd.1 (pleister plafonds)

Beschrijving	Type	Actie
10. Pleister op de plafonds ip2 (staal MM02)	Geen asbest	-
10.1 Code: MM02	Mengmonster	-

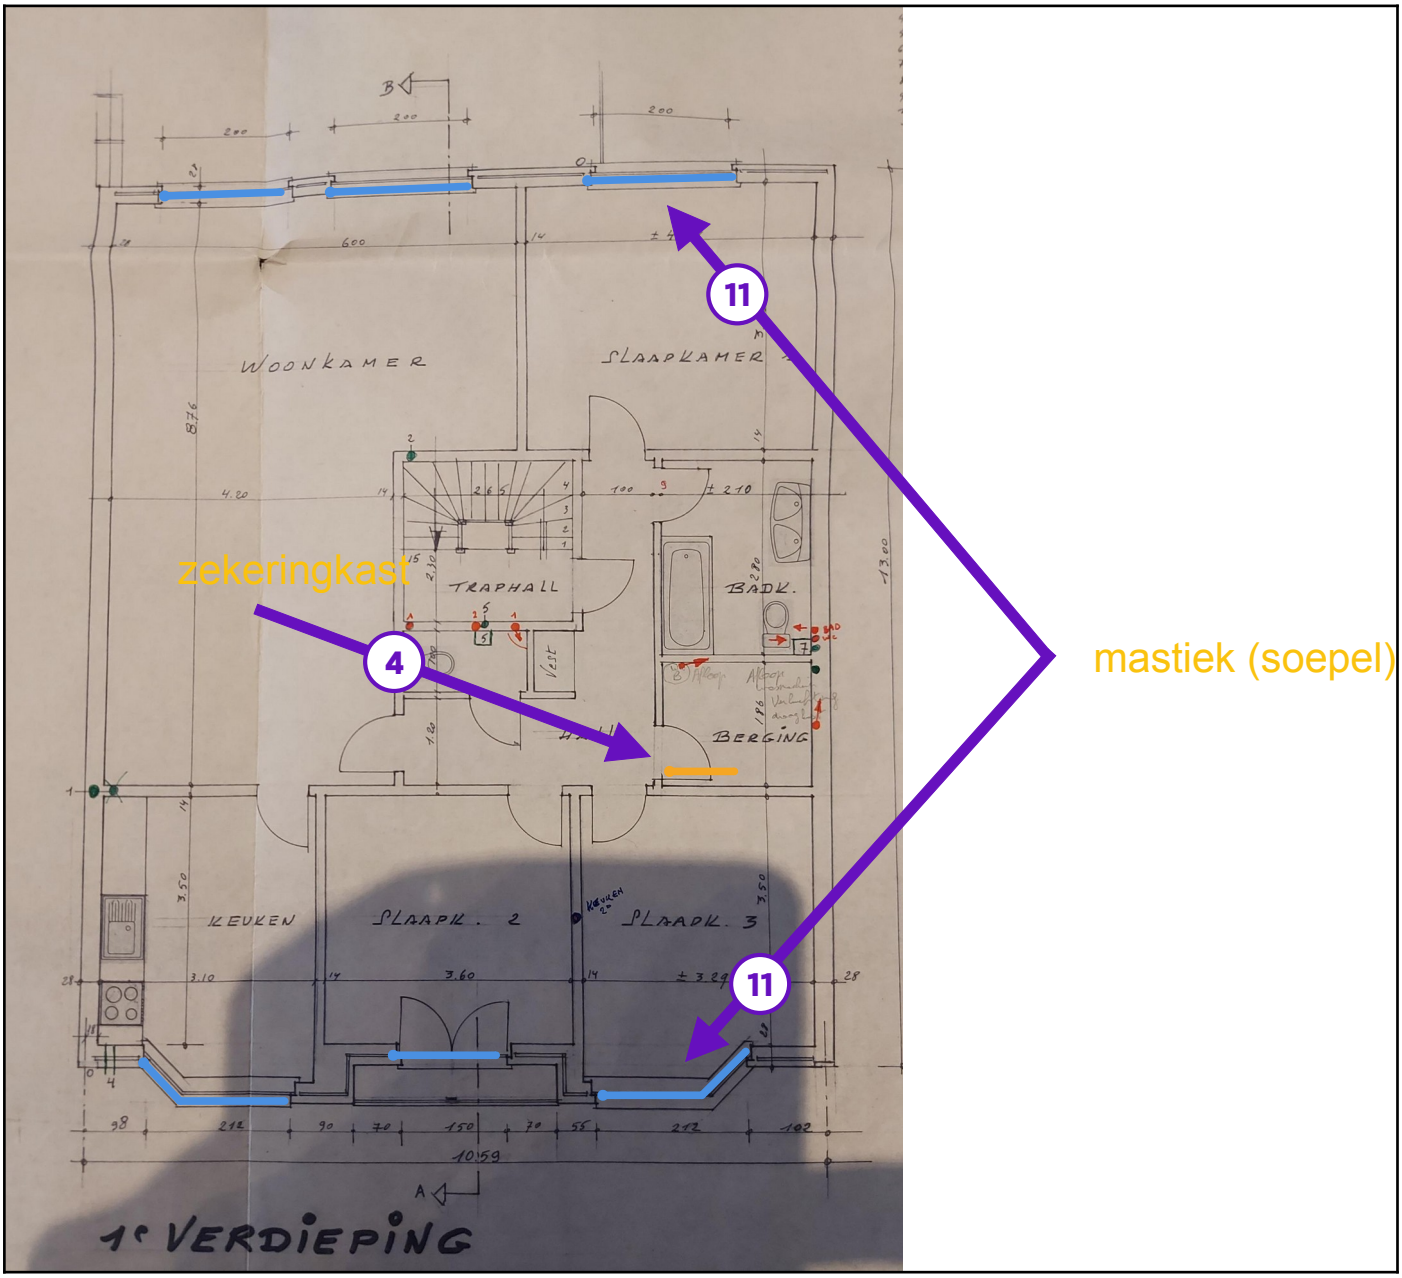
Plan 1.3: Plan verd.1 (mastiek - zekeringkast)

Beschrijving	Type	Actie
4. Zekeringkast	Advies	-
11. Ramen met soepele kit ip2	Overige ruimte of materiaal	-

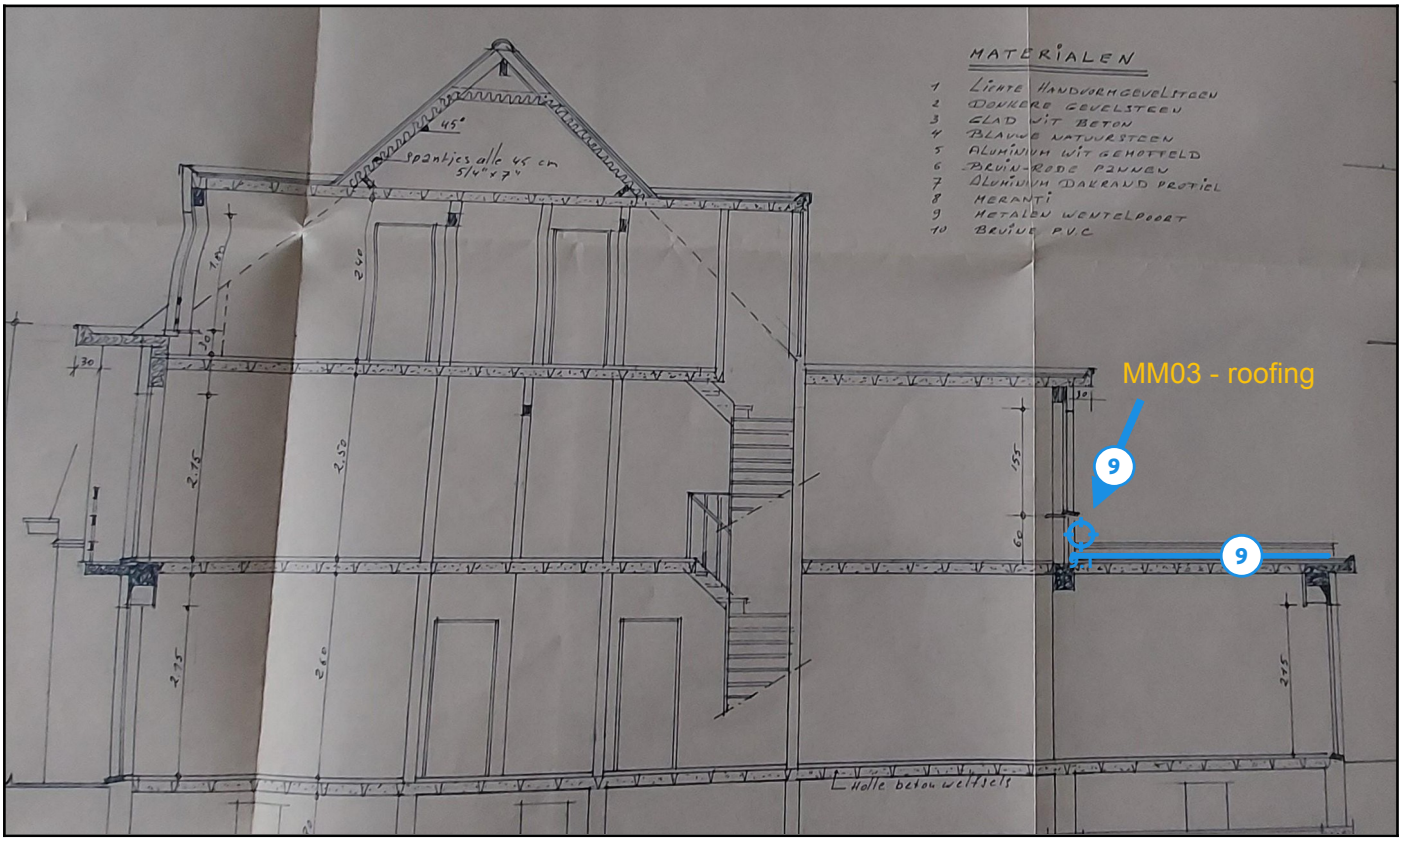
Plan 1.4: Plan doorsnede (roofing terras)

Beschrijving	Type	Actie
9. Roofing terras (staal MM03)	Geen asbest	-
9.1 Code: MM03	Puntmonster	-

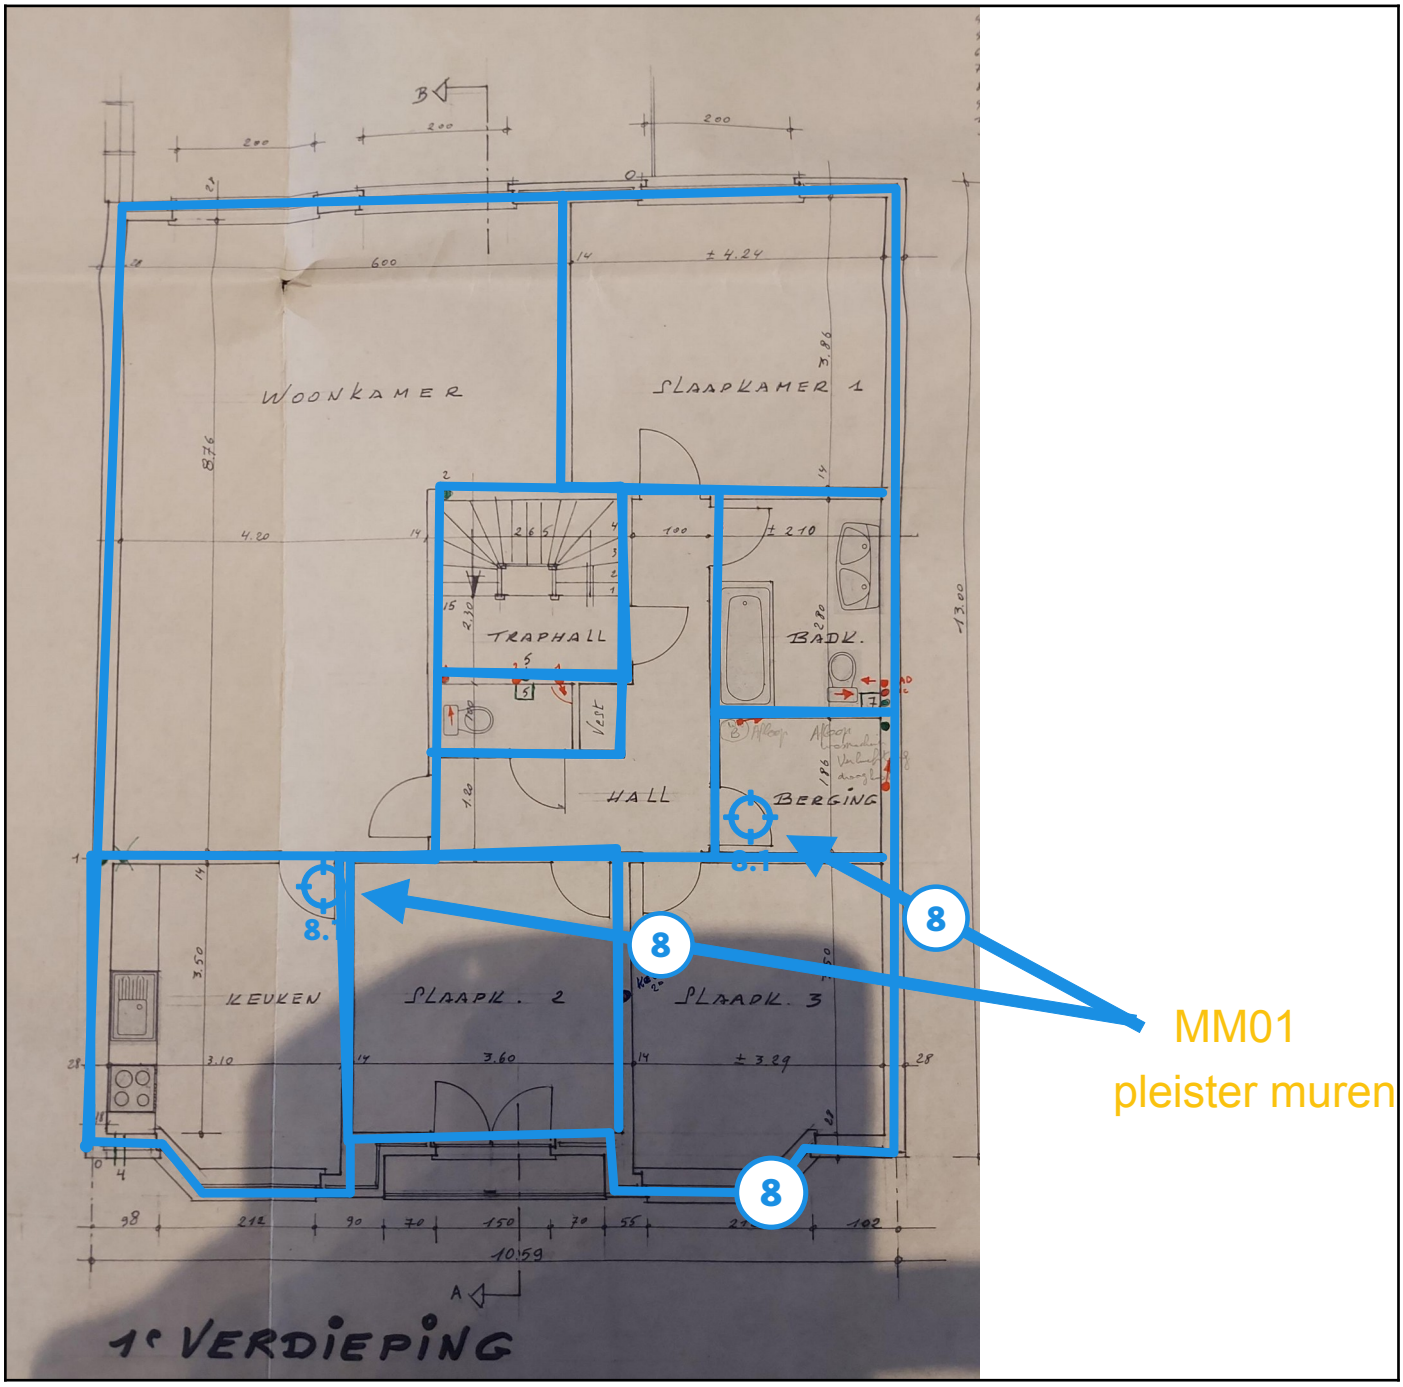
Plan 1.5: Plan verd.1 (pleister muren)

Beschrijving	Type	Actie
8. Pleisterwerk muren ip2 (staal MM01)	Geen asbest	-
8.1 Code: MM01	Mengmonster	-

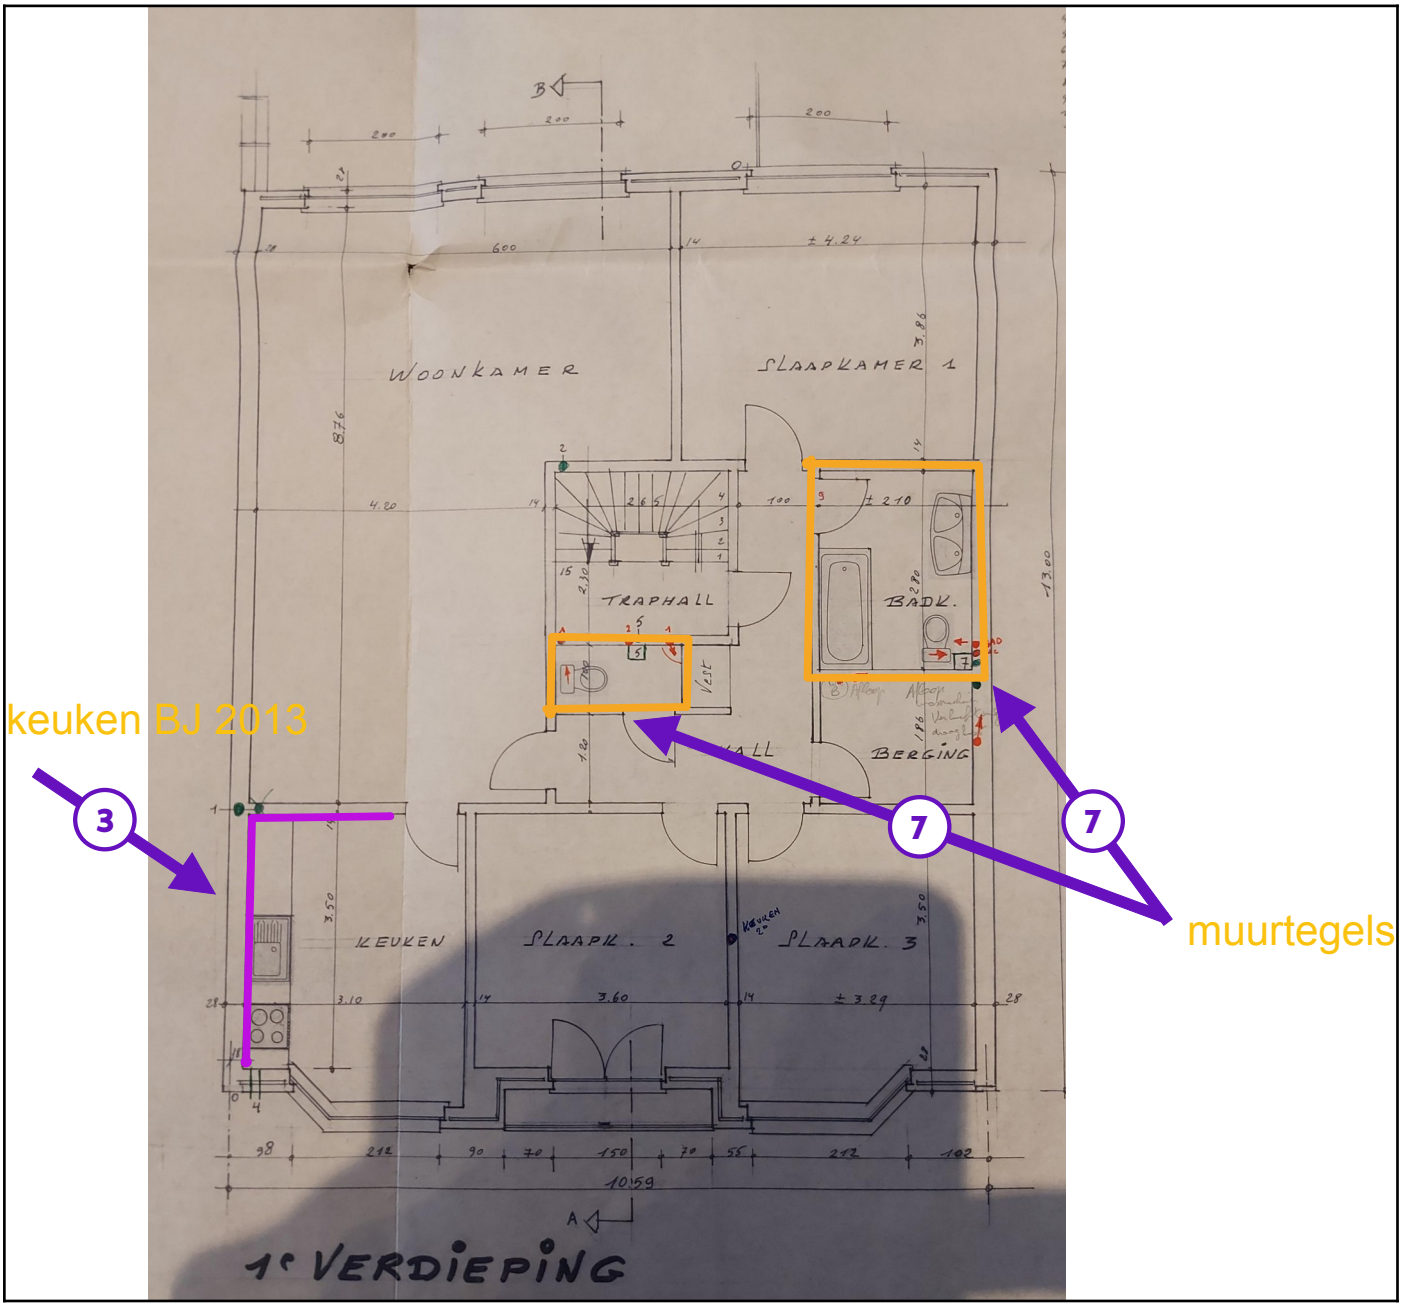
Plan 1.6: Plan verd.1 (keuken - muurtegels)

Beschrijving	Type	Actie
3. Keuken van na 2001 / modern ip2	Advies	-
7. Gelijmde intacte tegels ip2 (muurtegels)	Advies	-

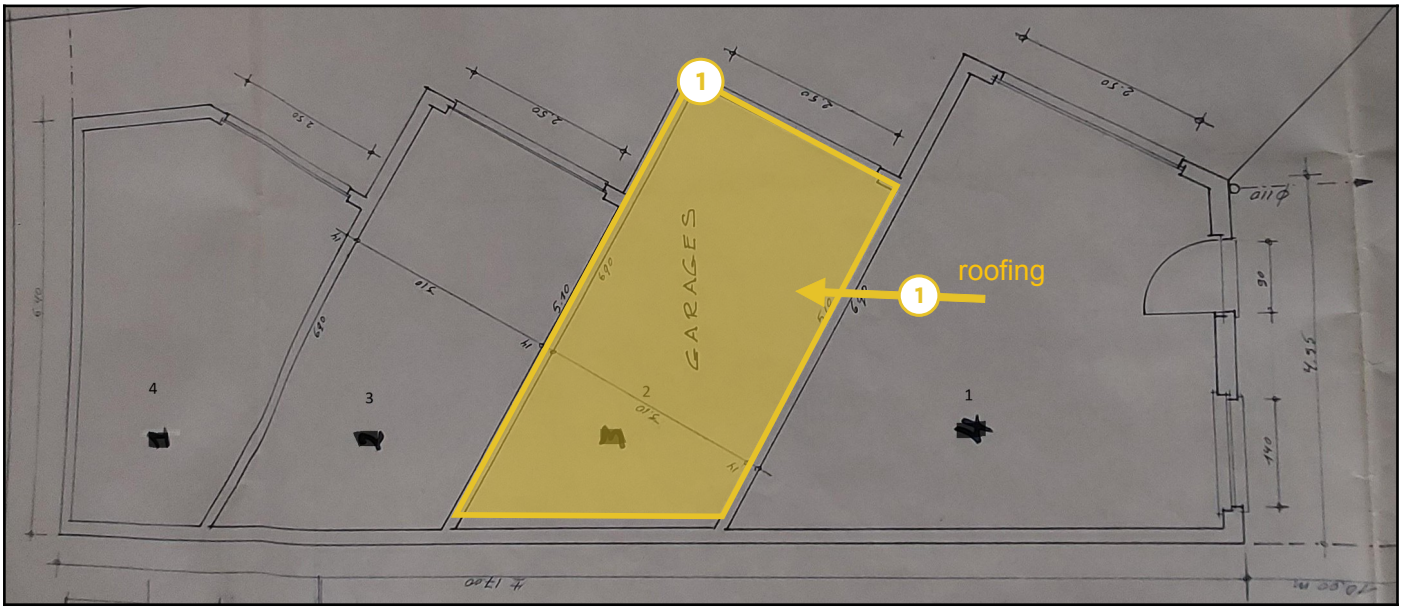
Plan 2.1: Garage (roofing)

Beschrijving	Type	Actie
1. Roofing garage (zonder staalname) ip2	Asbestmateriaal	Zorgvuldig beheren

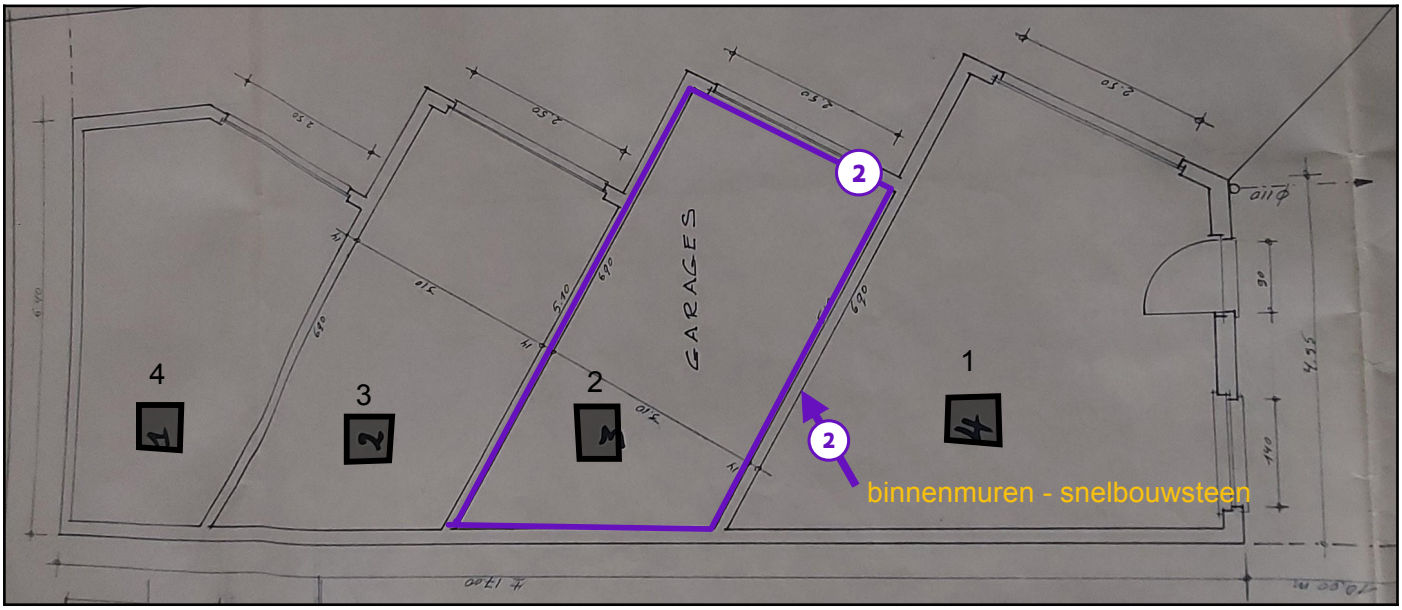
Plan 2.2: Plan garage (binnenmuren)

Beschrijving	Type	Actie
2. Binnenmuren garage	Advies	-

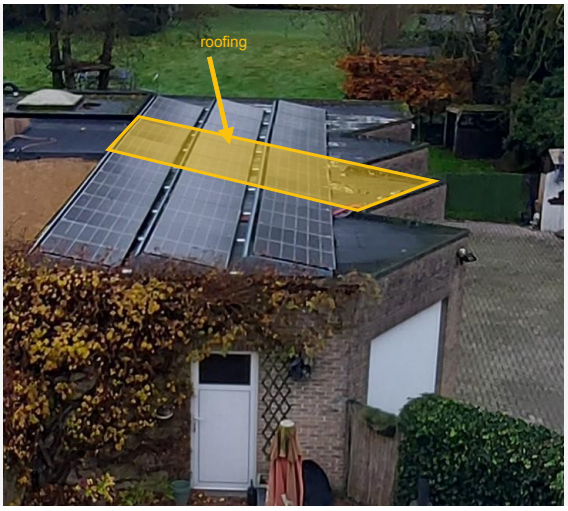
Fiche 1: Roofing garage (zonder staalname) ip2

Het asbestmateriaal valt onder de mijlpaal van 2040.

Eindbeoordeling materiaalrisico	Zeer laag materiaalrisico en/of zeer lage kans op vezelvrijgave
Opmerking	Een staalname kan een andere asbestsoort met zich meebrengen en de risico beoordelig beinvloeden

Gebondenheid	Categorie 1: hechtgebonden in oorsprong
Asbestsoort (vezeltype)	Alleen chrysotiel aanwezig
Asbestconcentratie	Laag (< 50%)
Afschermingsgraad van het gehele materiaal	Geheel of deels vrij aan de buitenlucht, maar geen contact met binnenlucht
Toestand van het materiaal	Onbeschadigd, niet verweerd

Beschrijving	Roofing garage (zonder staalname) ip2
Omgeving	Buiten
Primaire drager	Plat dak
Asbestmateriaal	Dak- en gevelbekleding - Roofing
Bindmiddel van asbestmateriaal	Bitumen (roofing, teer, asfalt)
Gebondenheid op basis van bindmiddel	Hecht
Hoeveelheid (oppervlakte - aantal)	• 30,00 m^2 - 1 stuk
Totale oppervlakte	30,00 m^2
Eenvoudig bereikbaar	Ja
Bevestigingswijze	• Verlijmd, ingegoten, versmeerd
Identificatiemethode	De asbestdeskundige beoordeelt het materiaal als asbestverdacht en dus asbesthoudend, en dit zonder monstername. Motivatie: De monstername brengt andere schade aan dan schade die inherent is aan de monstername.
Destructieve handeling voor identificatie	Nee
Opmerking	De oppervlakte is een beredeneerde schatting , waaraan geen rechten worden verleend. Er werd geen staal genomen om geen lekken te veroorzaken. Opdrachtgever begrijpt dat daarom moet worden aangenomen dat deze toepassing asbest bevat, tot tegendeel wordt bewezen . Het is mogelijk dat het dak van de garages bij de gemeenschappelijke delen behoord , dit staat niet duidelijk beschreven in de basisakte.

- Zorg voor een veilig beheer. Vermijd het beschadigen van het asbestmateriaal. Controleer de toestand jaarlijks op wijzigingen.
- Voer bijkomende staalname(s) uit.

- Eenvoudige handelingen: enkel door erkend asbestverwijderaar
  Beter is voor deze oplossing te kiezen aangezien de roofing bij verwijdering zal scheuren en breken met stofvorming en gezondheidsrisico tot gevolg.

Vanwege de verlijming eerder een taak voor een erkend asbestverwijderaar.

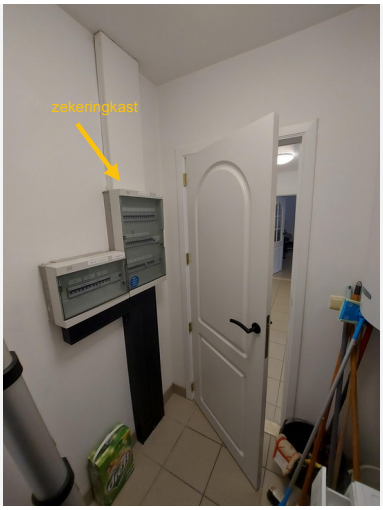
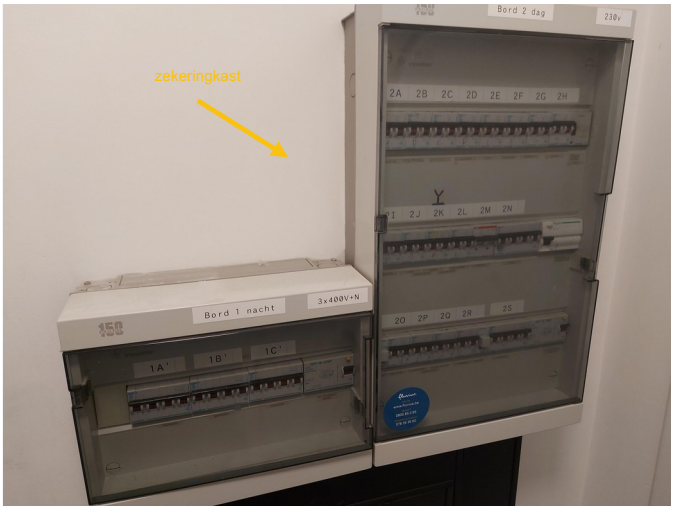
Fiche 4: Zekeringkast

De zekeringkast bevat automatische zekeringen - niet asbestverdacht.

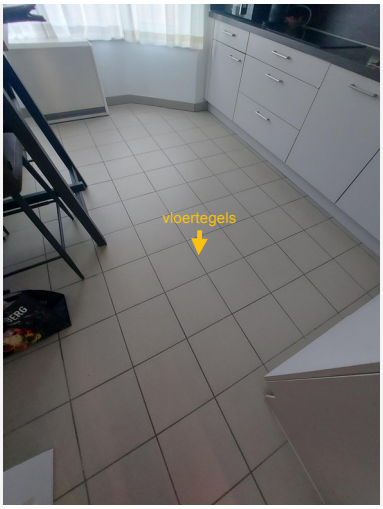
Fiche 5: Materiaal onder gelijmde intacte tegels ip2 (vloertegels)

De tegellijm of ander materiaal onder de vloertegels kan asbest bevatten. Laat bij renovatie of sloop eerst een destructief onderzoek uitvoeren om zekerheid te hebben en geen gezondheidsrisico te lopen.

Keuken , woonkamer , gang , wasplaats , toilet , badkamer

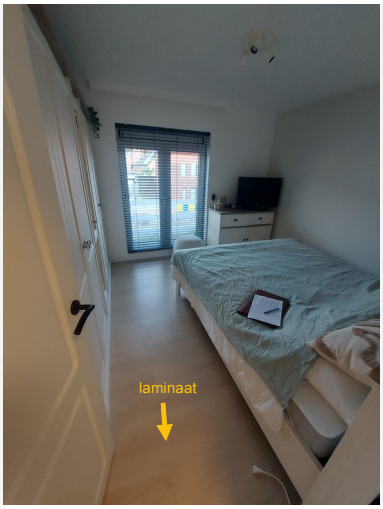
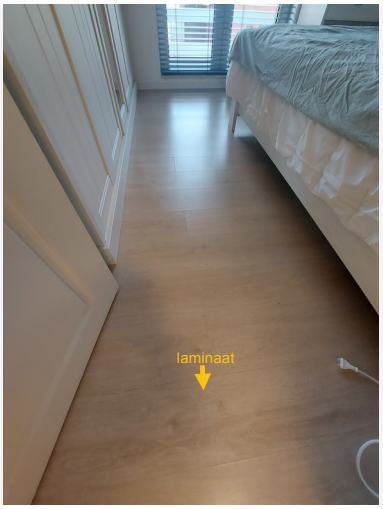
Fiche 6: Vloerafwerking - hout of Laminaat vloerbekleding (ip2)

De vloer is afgewerkt met hout of laminaat , dit is niet asbestverdacht. Het is mogelijk dat onder het hout of laminaat asbestverdachte materialen aanwezig zijn. Laat bij renovatie of sloop eerst een destructief onderzoek uitvoeren om zekerheid te hebben en geen gezondheidsrisico te lopen.

Laminaat aanwezig : drie slaapkamers

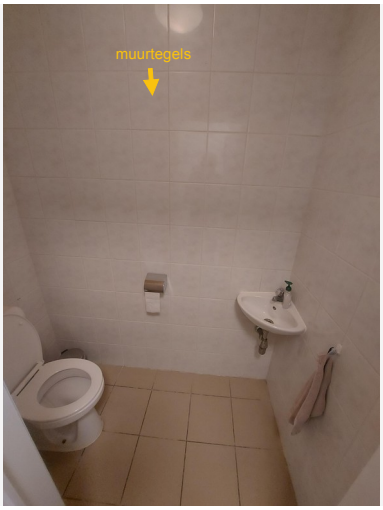
Fiche 7: Gelijmde intacte tegels ip2 (muurtegels)

De tegellijm of ander materiaal achter de muurtegels kan asbest bevatten. Laat bij renovatie of sloop eerst een destructief onderzoek uitvoeren om zekerheid te hebben en geen gezondheidsrisico te lopen.

Muurtegels aanwezig in : toilet , badkamer.

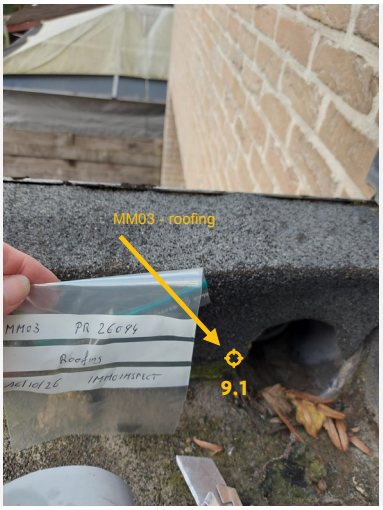
Fiche 9: Roofing terras (staal MM03)

Geen asbest

#	Type	Referentie	Resultaat
9.1	Puntmonster	MM03	Geen asbest

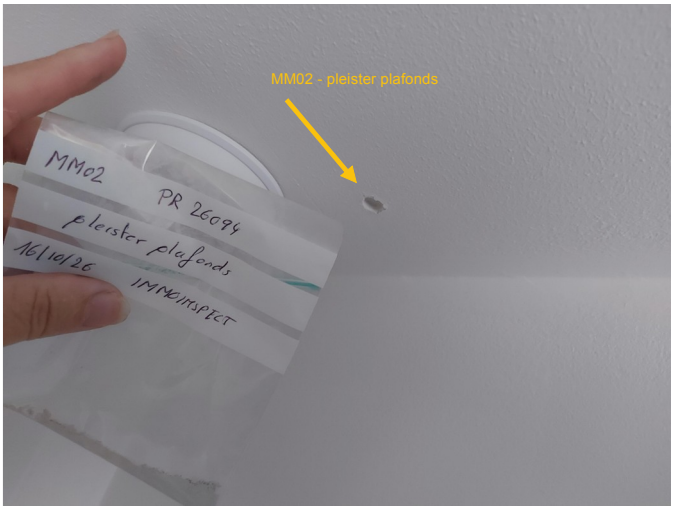
Fiche 10: Pleister op de plafonds ip2 (staal MM02)

Geen asbest

#	Type	Referentie	Resultaat
10.1	Mengmonster	MM02	Geen asbest
