# Asbestinventarisattest

Bordekensstraat 70, 1981 Zemst

Attestnummer : **20261022-000306.000**
Uitgegeven op : **22.10.2026**
Geldig tot : **22.10.2031**

## Niet-asbestveilig

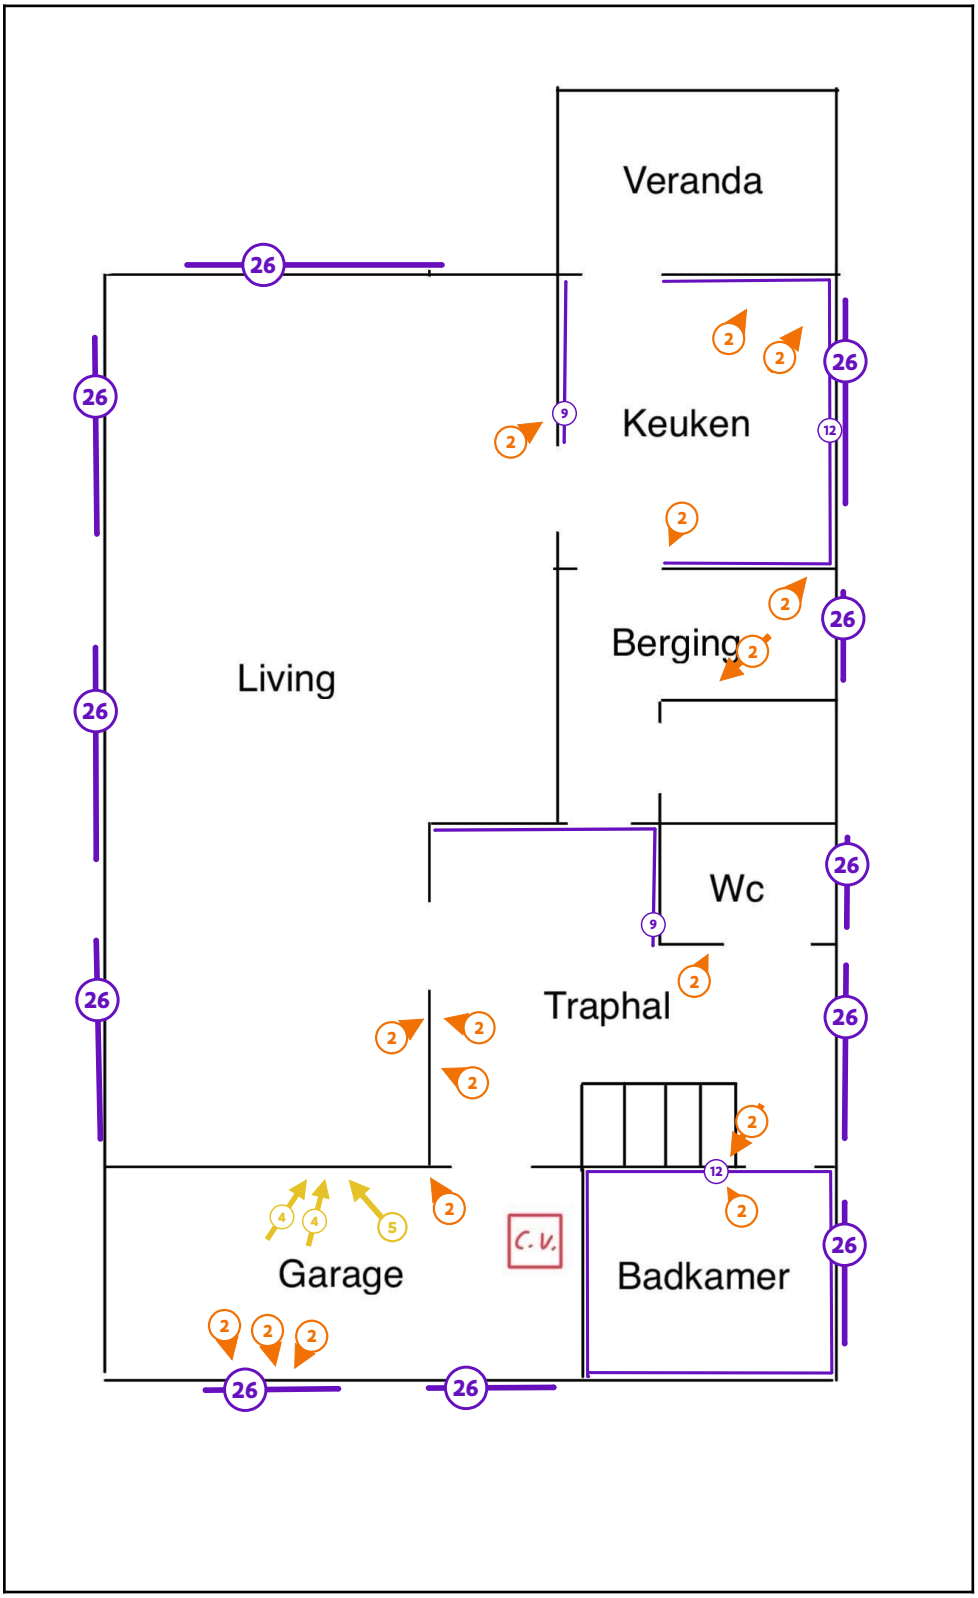
# Plan 1.3: Gelijkvloers

| 2. Bakeliet schakelmateriaal | Asbestmateriaal | Verwijderen |
| 4. Bakeliet zekering kast | Asbestmateriaal | Zorgvuldig beheren |
| 5. Bakeliet meter- en zekering kast | Asbestmateriaal | Zorgvuldig beheren |

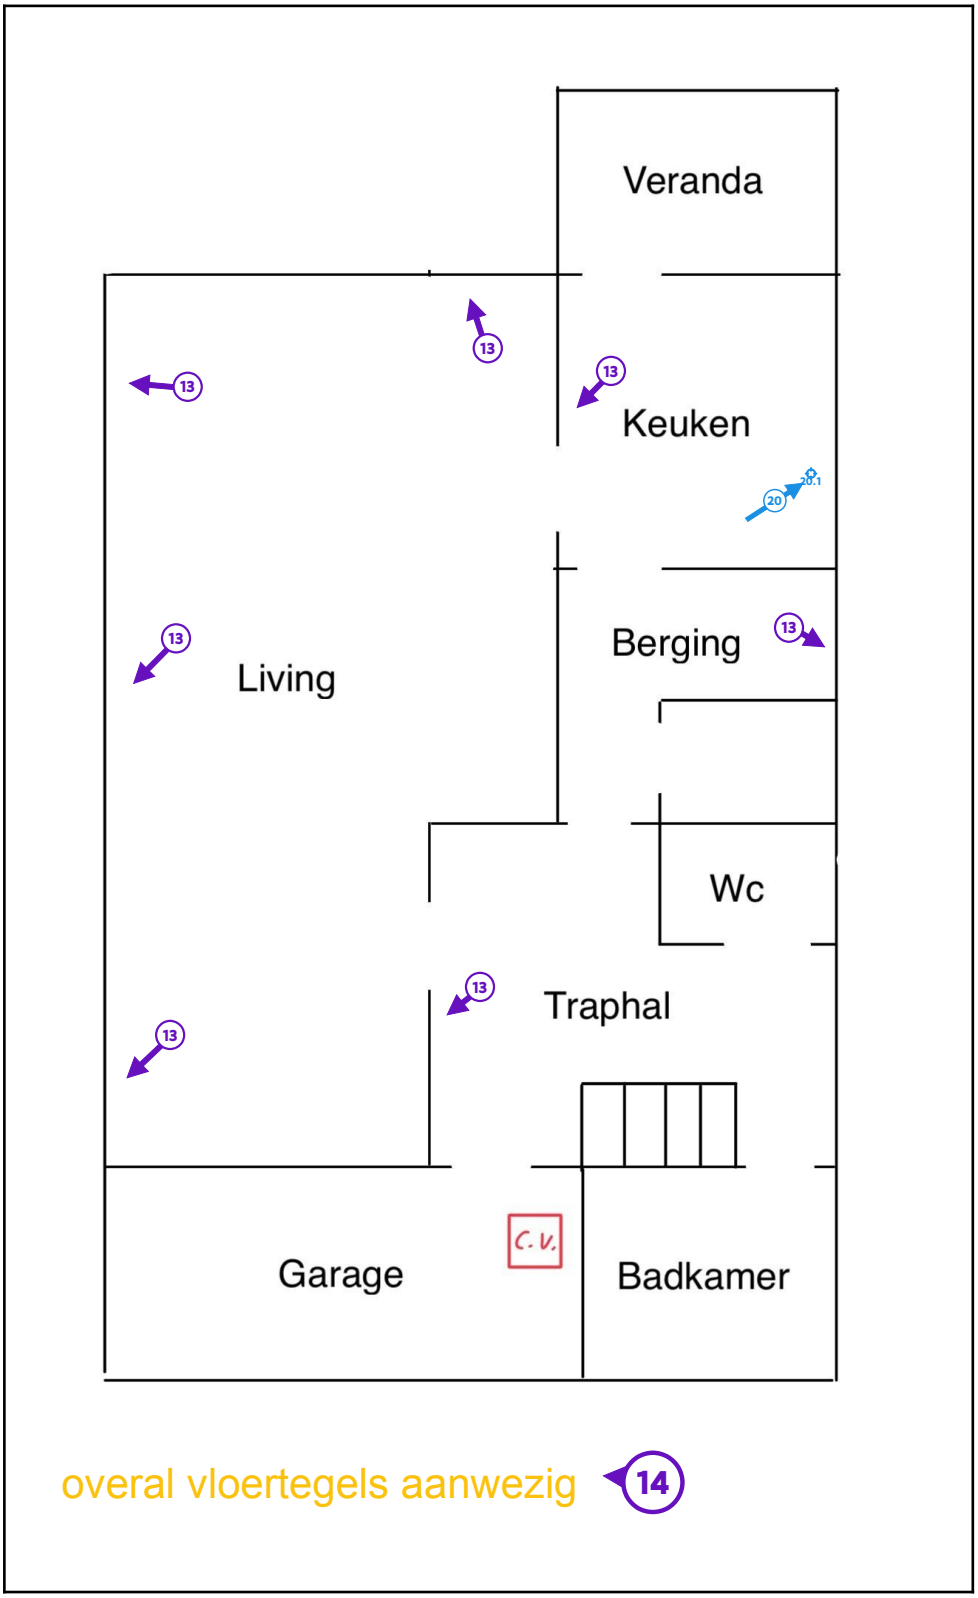
# Plan 1.4: Gelijkvloers

| 13. Radiatoren - Dichtingen | Advies | - |
| 14. Tegellijm onder vloertegels | Advies | - |
| 20. Ontdreuningsplaat/anti-dreunplaat onder spoelbak | Geen asbest | - |

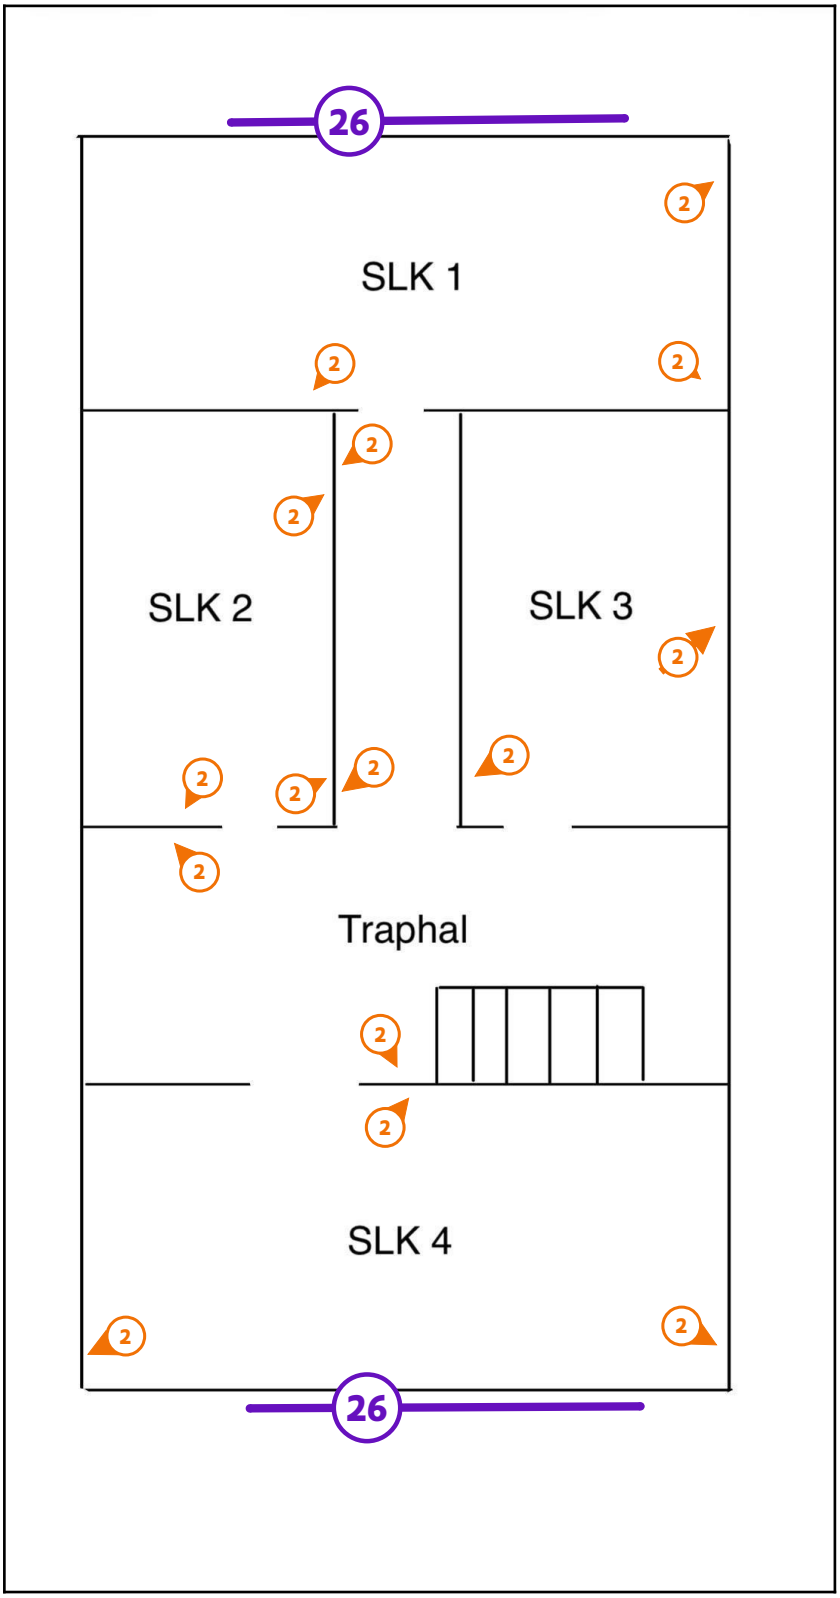
# Plan 1.7: Eerste verdieping

| 2. Bakeliet schakelmateriaal | Asbestmateriaal | Verwijderen |

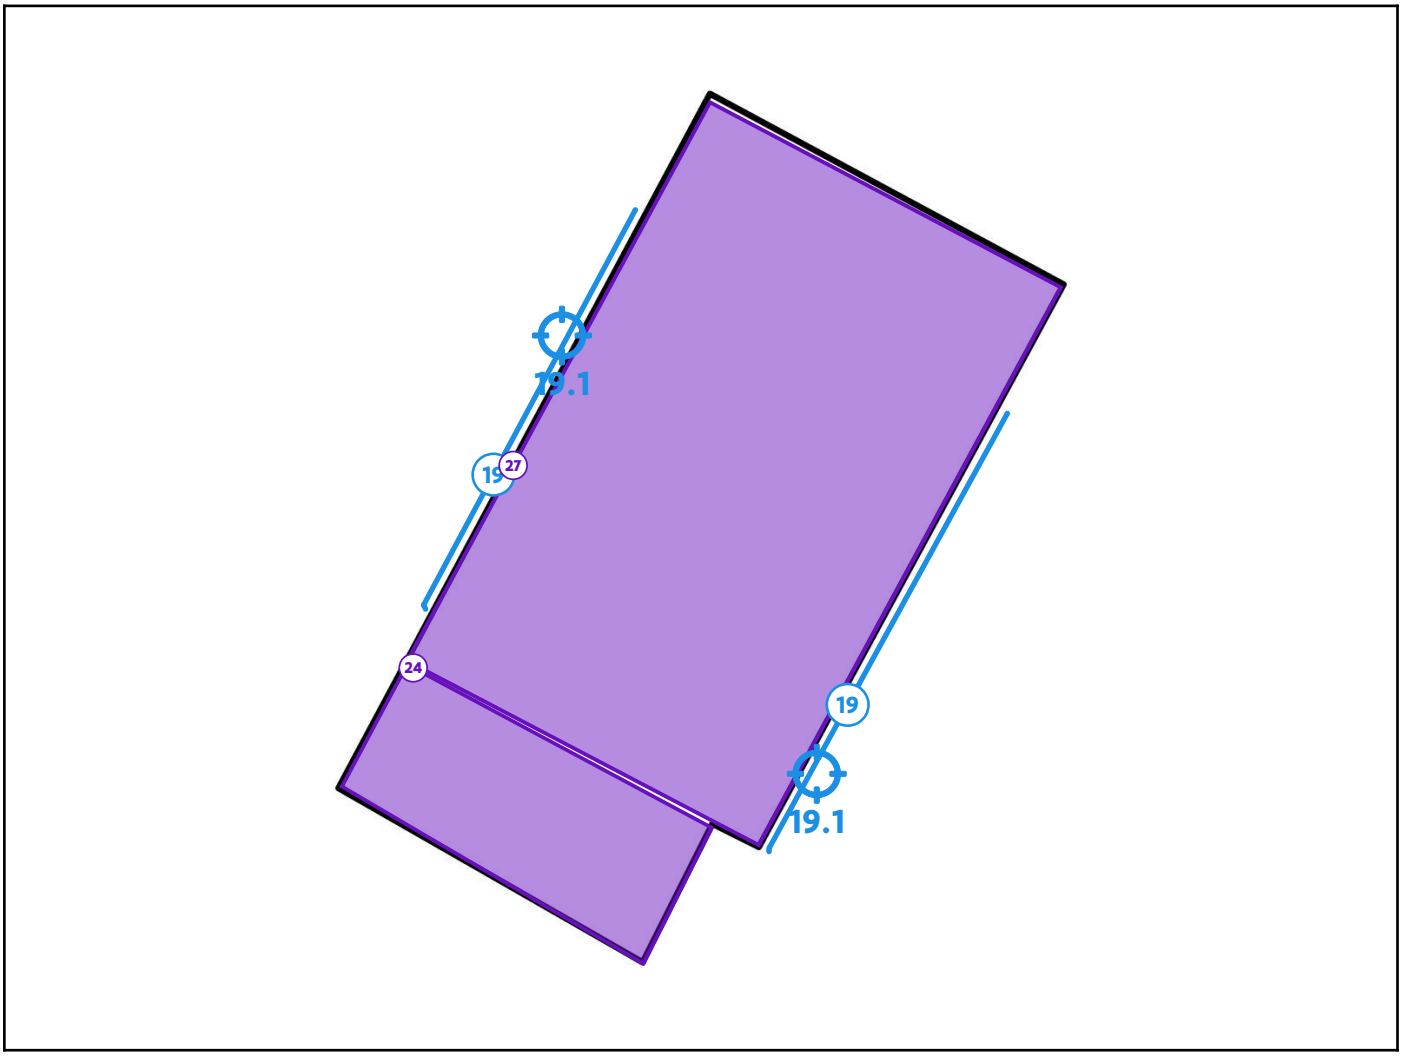
# Plan 1.8: Woning  plan

| Beschrijving | Type | Actie |
|---|---|---|
| 19. Crepi (buiten) | Geen asbest | - |
| 24. Dakbedekking - niet verdacht dak veranda | Overige ruimte of materiaal | - |
| 27. Dakbedekking - niet verdacht dak woning | Overige ruimte of materiaal | - |

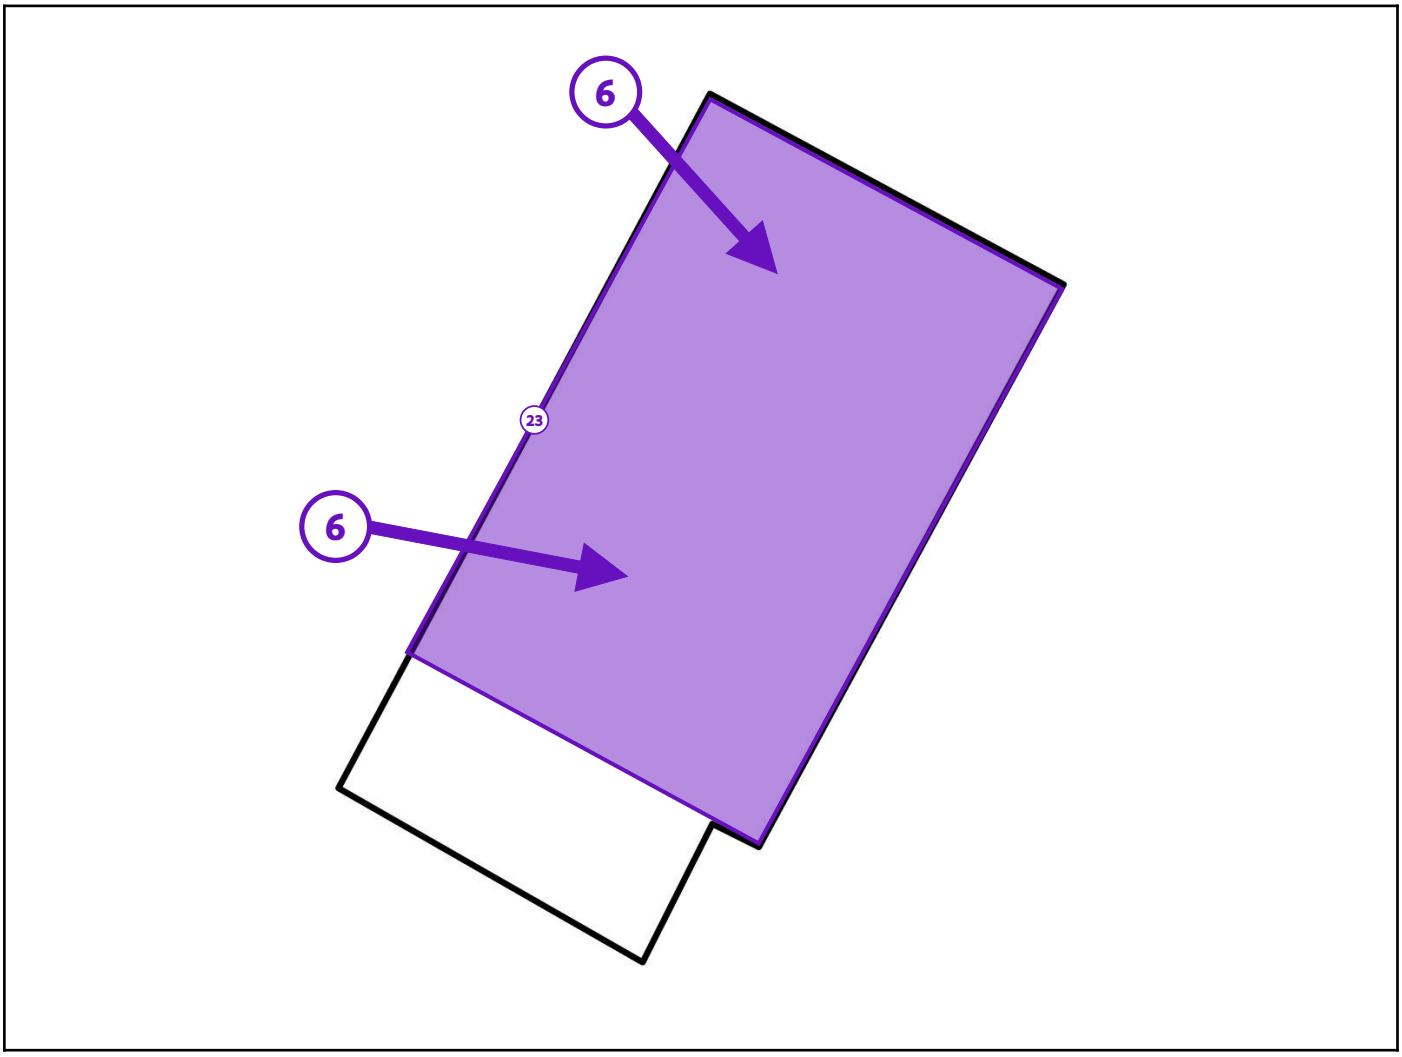
# Plan 1.9: Woning  plan

| Beschrijving | Type | Actie |
|---|---|---|
| 6. Binnenzijde en bovenzijde van de schouw | Beperking | - |
| 23. Onderdak - niet verdacht | Overige ruimte of materiaal | - |

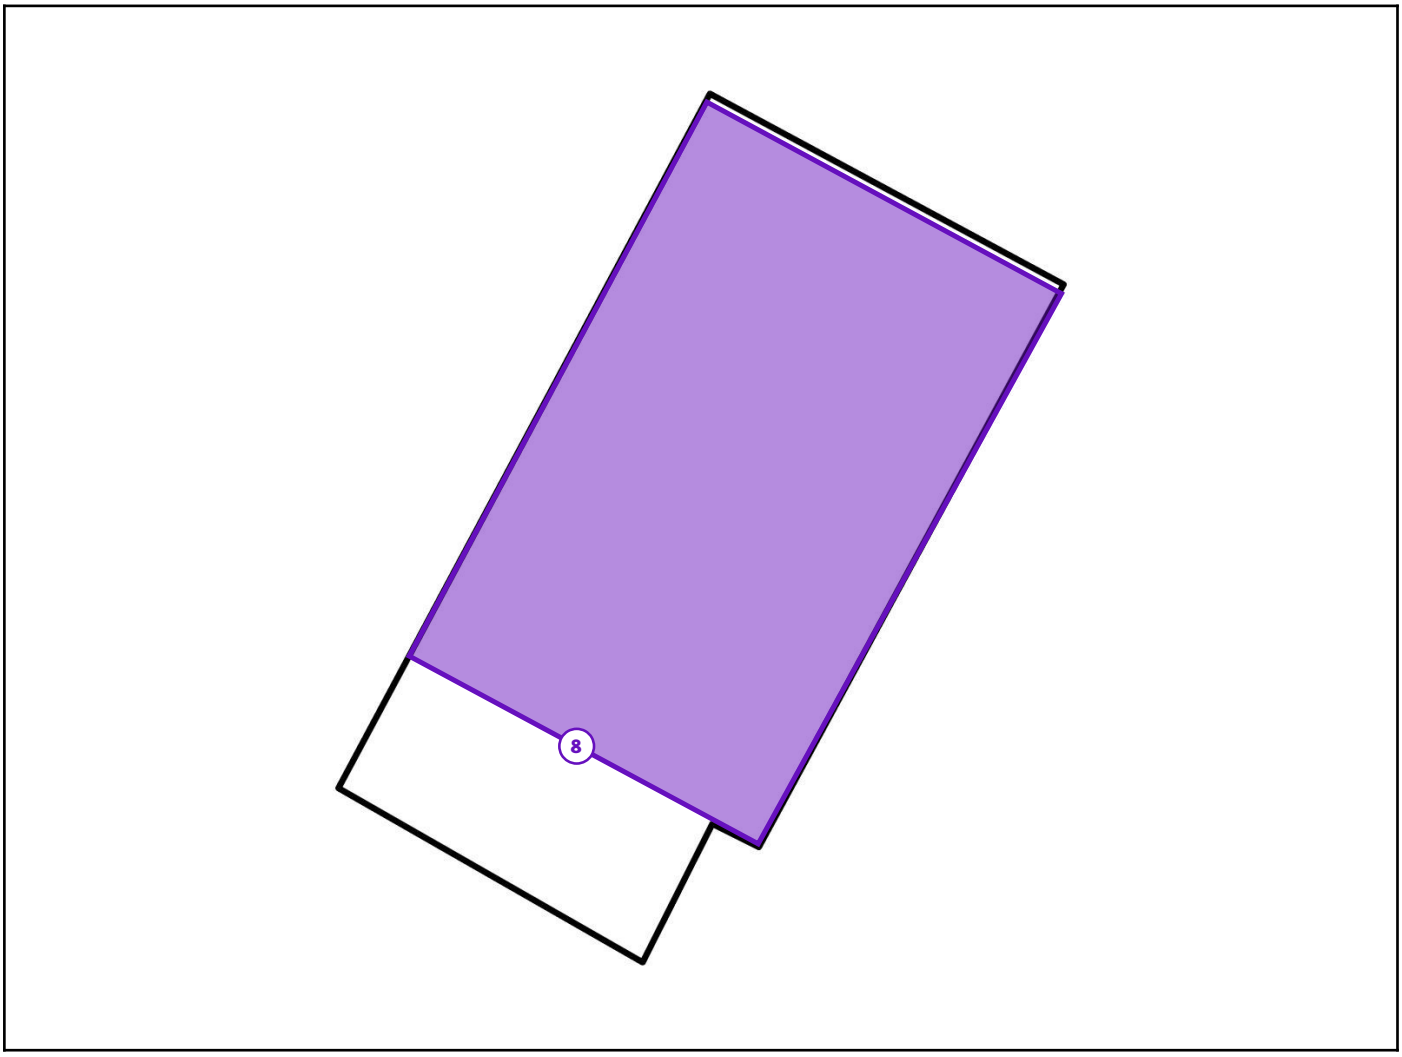
# Plan 1.10: Woning plan

| Beschrijving | Type | Actie |
|---|---|---|
| 8. Kruipkelder | Beperking | - |

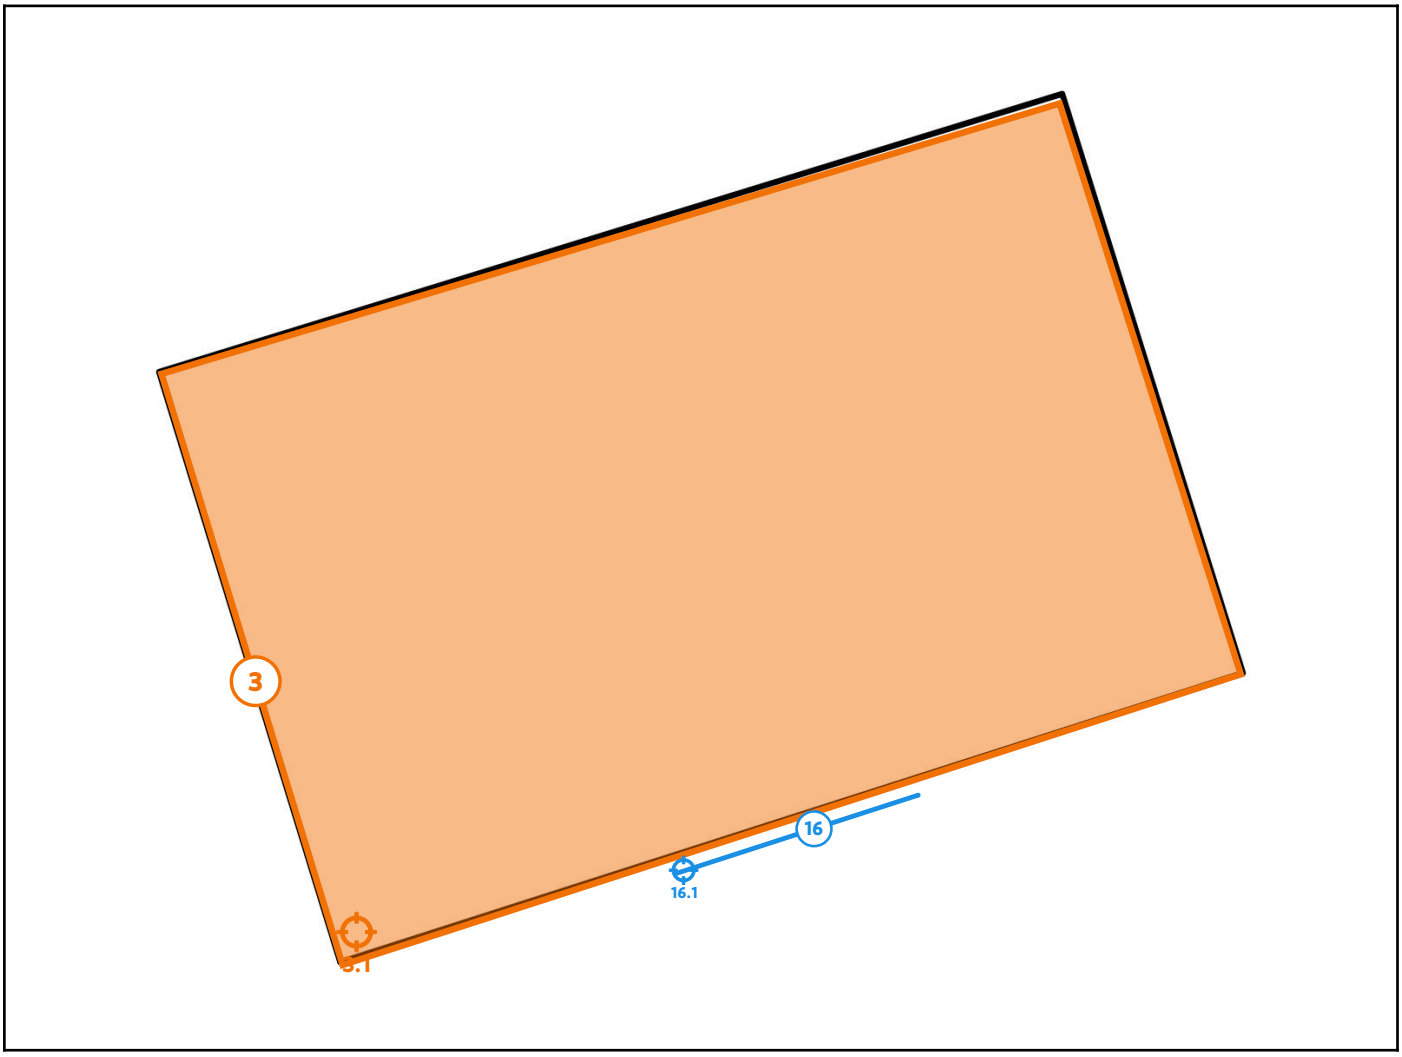
# Plan 3.1: Garage plan

| Beschrijving | Type | Actie |
|---|---|---|
| 3. dakbedekking - golfplaten garage | Asbestmateriaal | Verwijderen |

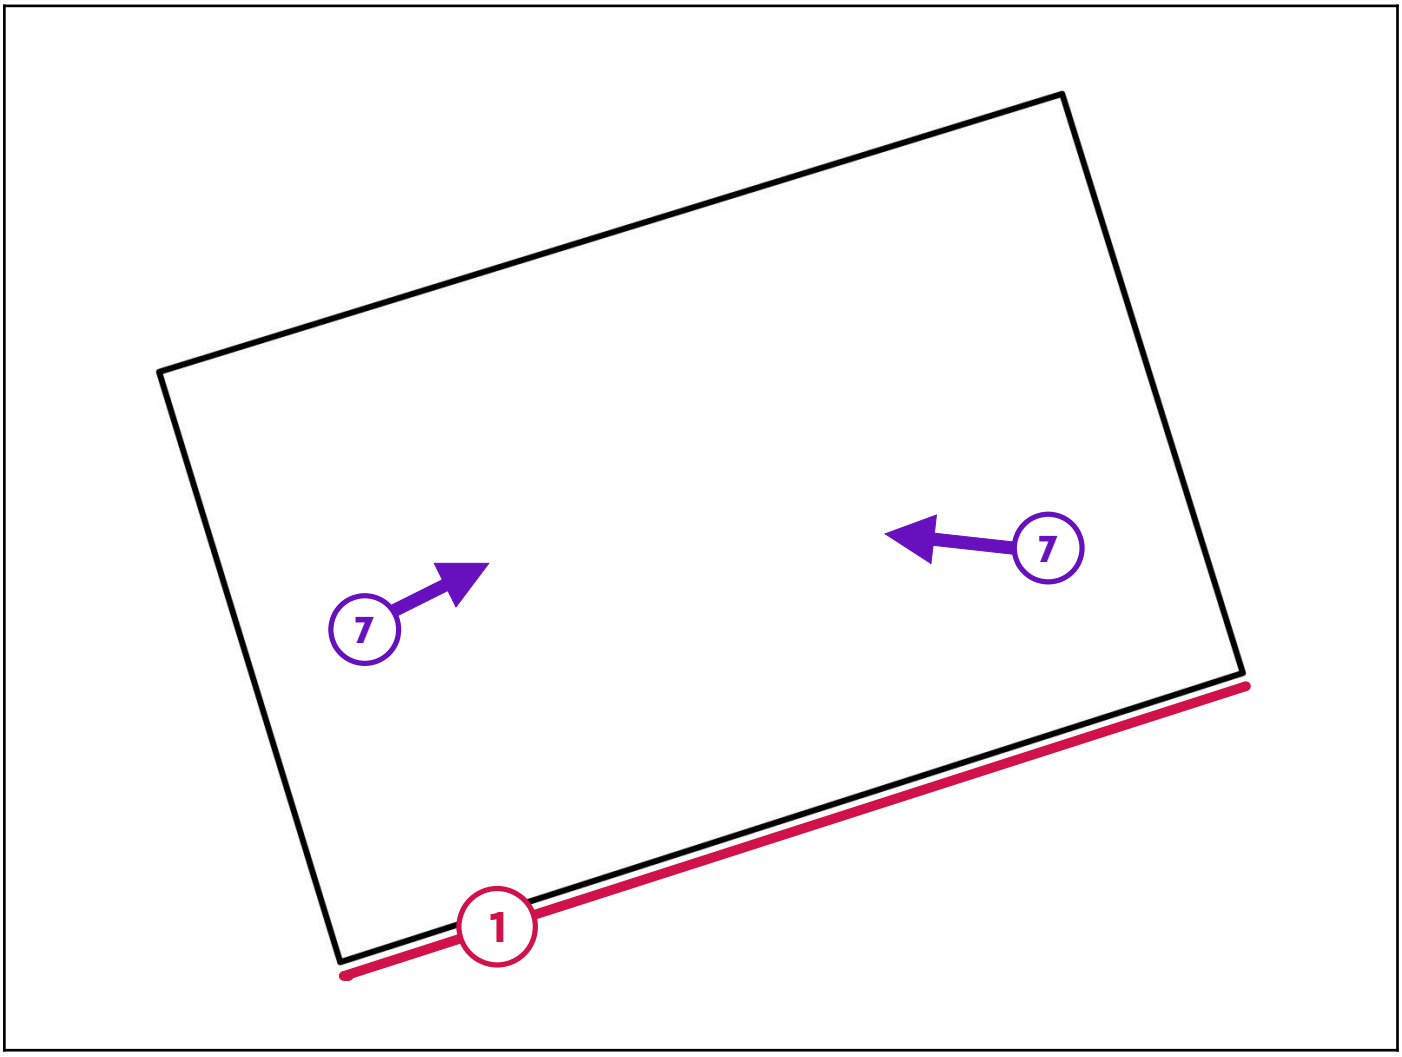
# Plan 3.2: Garage plan

| Beschrijving | Type | Actie |
|---|---|---|
| 1. Dakgoot - Contaminatie | Asbestmateriaal | Dringend verwijderen |
| 7. Materialen in opslag | Beperking | - |

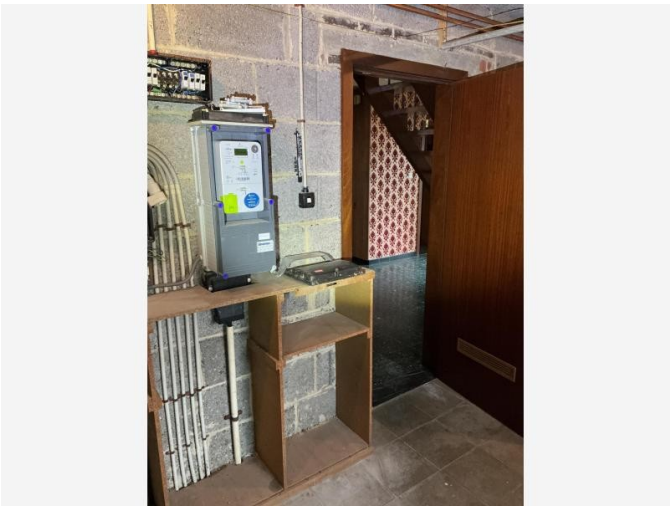
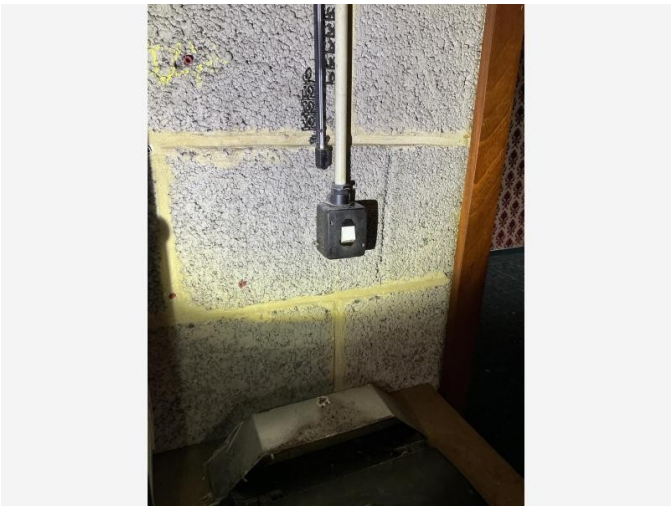
# Fiche 2: Bakeliet schakelmateriaal

Asbestmateriaal

*Overzichtsfoto*

*Detailfoto*

| **Eindbeoordeling materiaalrisico** | Verhoogd materiaalrisico en/of verhoogde kans op vezelvrijgave |

| **Asbestsoort (vezeltype)** | Crocidoliet aanwezig |
| **Toestand van het materiaal** | Licht beschadigd, licht verweerd. Intacte calciumsilicaatplaat of materiaal met categorie 3-gebondenheid |

| **Beschrijving** | Bakeliet schakelmateriaal |
| **Asbestmateriaal** | Plaat, paneel, tablet - Type Bakeliet |
| **Hoeveelheid (oppervlakte - dikte - aantal)** | • 0,01 $m^2$ - 0,50 cm - 31 stuks |

Verwijderen

- Zorg voor een veilig beheer. Vermijd het beschadigen van het asbestmateriaal. Controleer de toestand jaarlijks op wijzigingen.
- Voer bijkomende staalname(s) uit.

- De toepassingen dienen in zijn geheel, zonder te breken en zonder stofvorming, verdere vergruizing verwijderd te worden. Gebruik hiervoor  fixeermiddel om het asbestmateriaal eerst te fixeren.

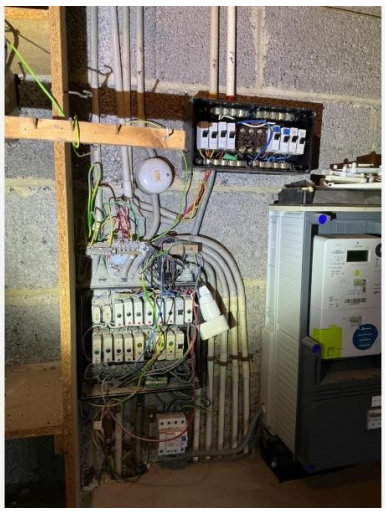
Asbestmateriaal

*Detailfoto*

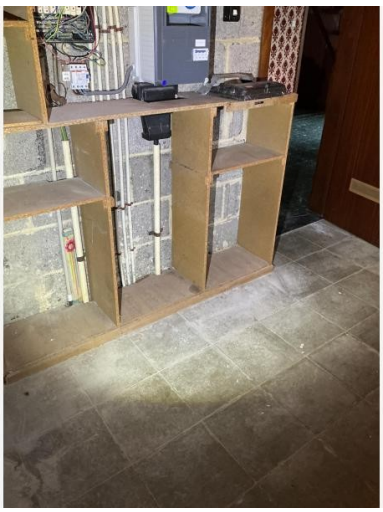
# Fiche 5: Bakeliet meter- en zekering kast

Asbestmateriaal

*Overzichtsfoto*

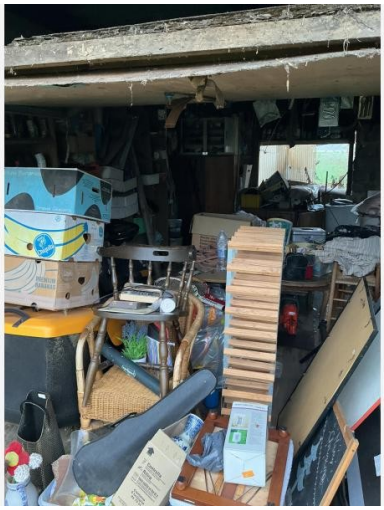
# Fiche 7: Materialen in opslag

Beperking

*Situeringsfoto*

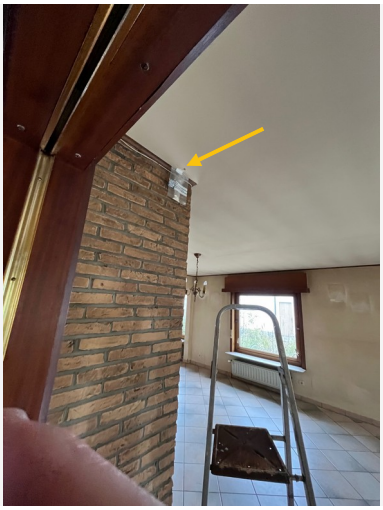
# Fiche 18: Pleisterwerk plafonds

Geen asbest
