Asbestinventarisattest

Nindsebaan 12, 3140 Keerbergen

Attestnummer : **20261018-000067.000**
Uitgegeven op : **18.10.2026**
Geldig tot : **18.10.2031**

Niet-asbestveilig

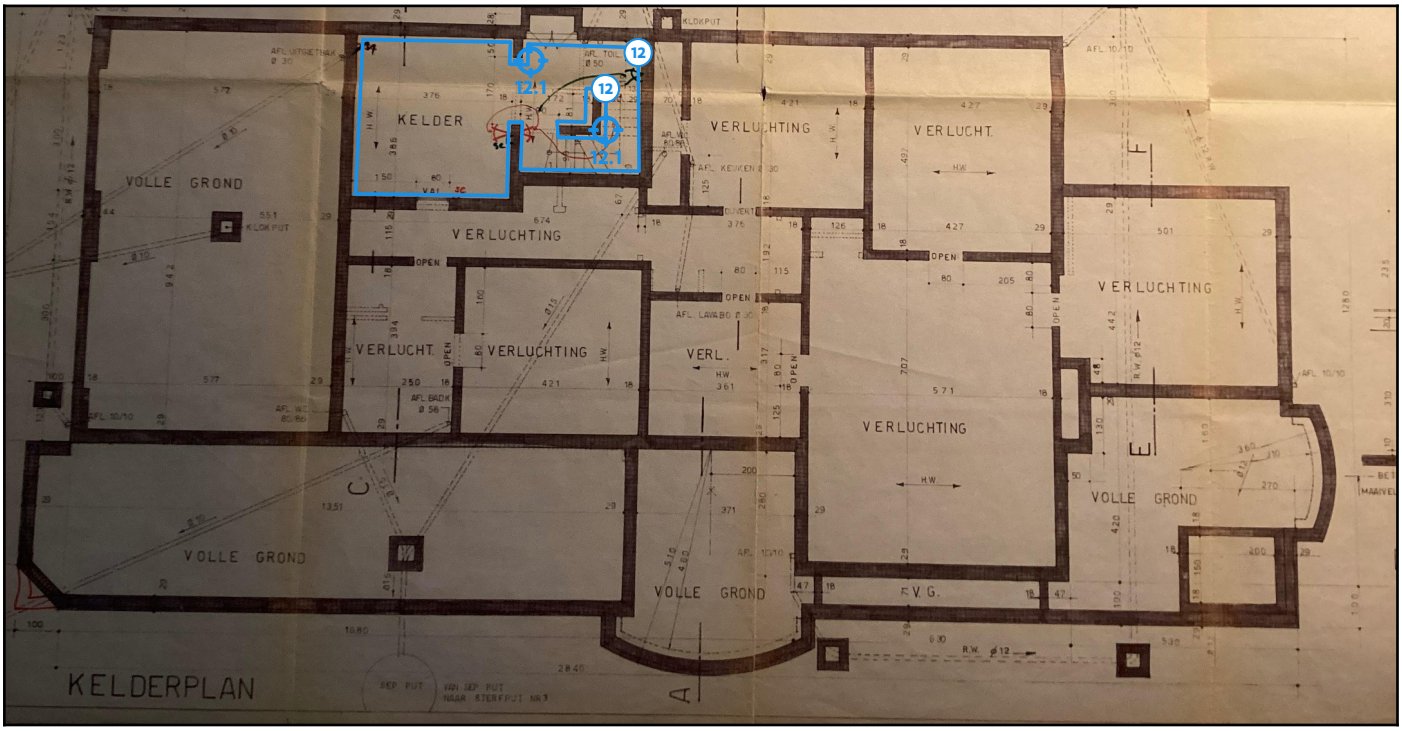
Plan 1.1: Kelderplan

Beschrijving	Type	Actie
12. Cementering binnen	Geen asbest	-
12.1 Code: M03	Mengmonster	-

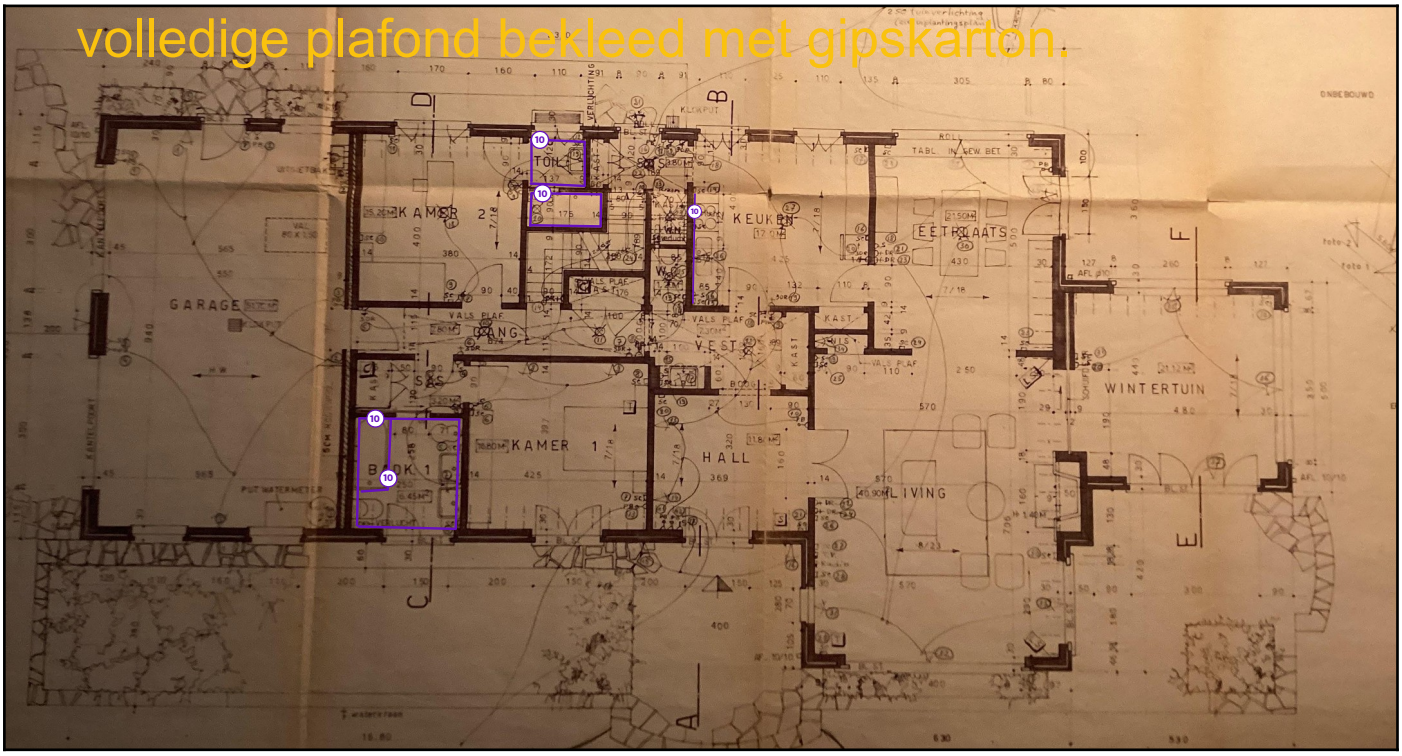
Plan 1.5: Gelijkvloers

Beschrijving	Type	Actie
8. Plafondafwerking in gipskarton/hout/pvc	Advies	-
10. Tegellijm achter wandtegels & plinten	Advies	-

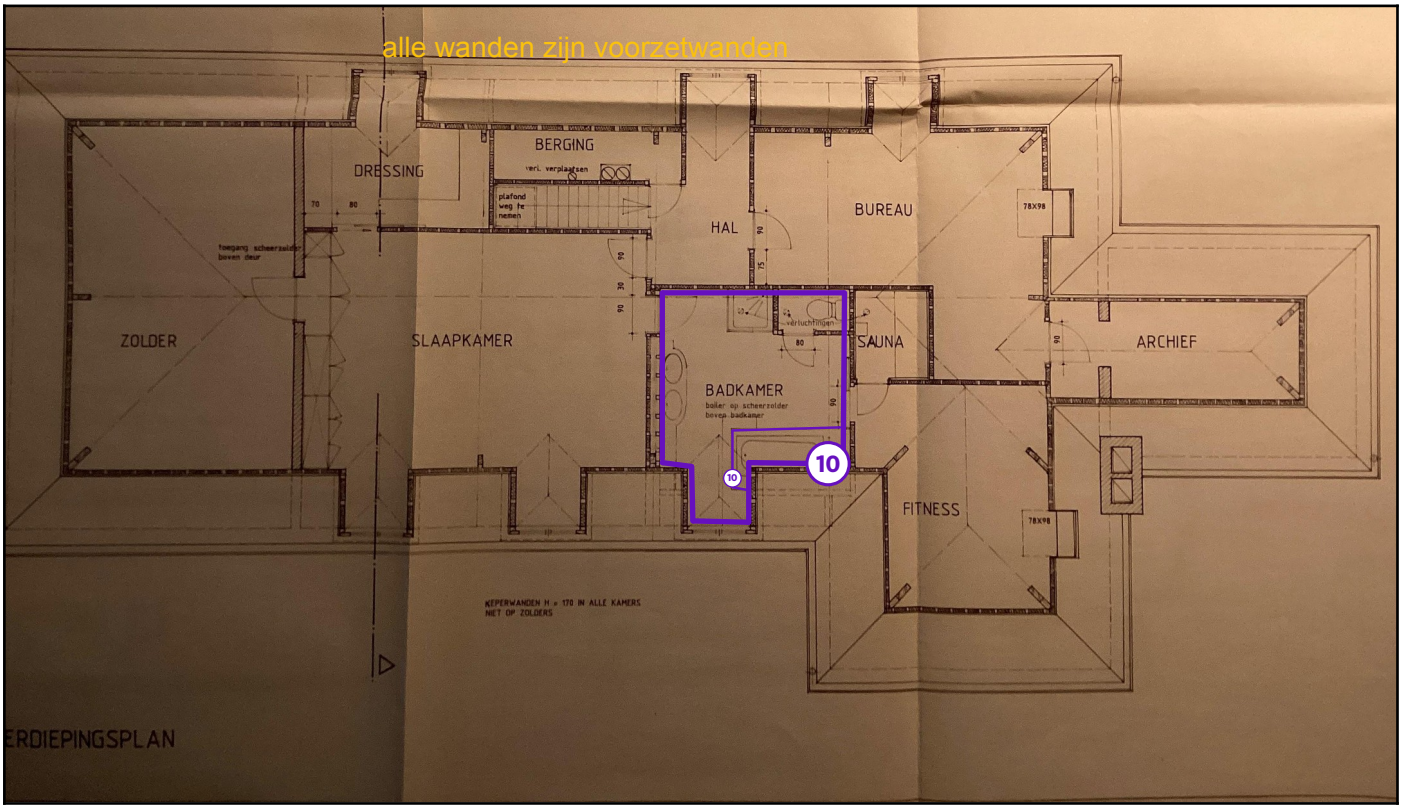
Plan 1.7: Verdieping

Beschrijving	Type	Actie
6. Valse wand(en)/voorzetwand(en) - Gipskarton-Pvc-hout	Advies	-
10. Tegellijm achter wandtegels & plinten	Advies	-

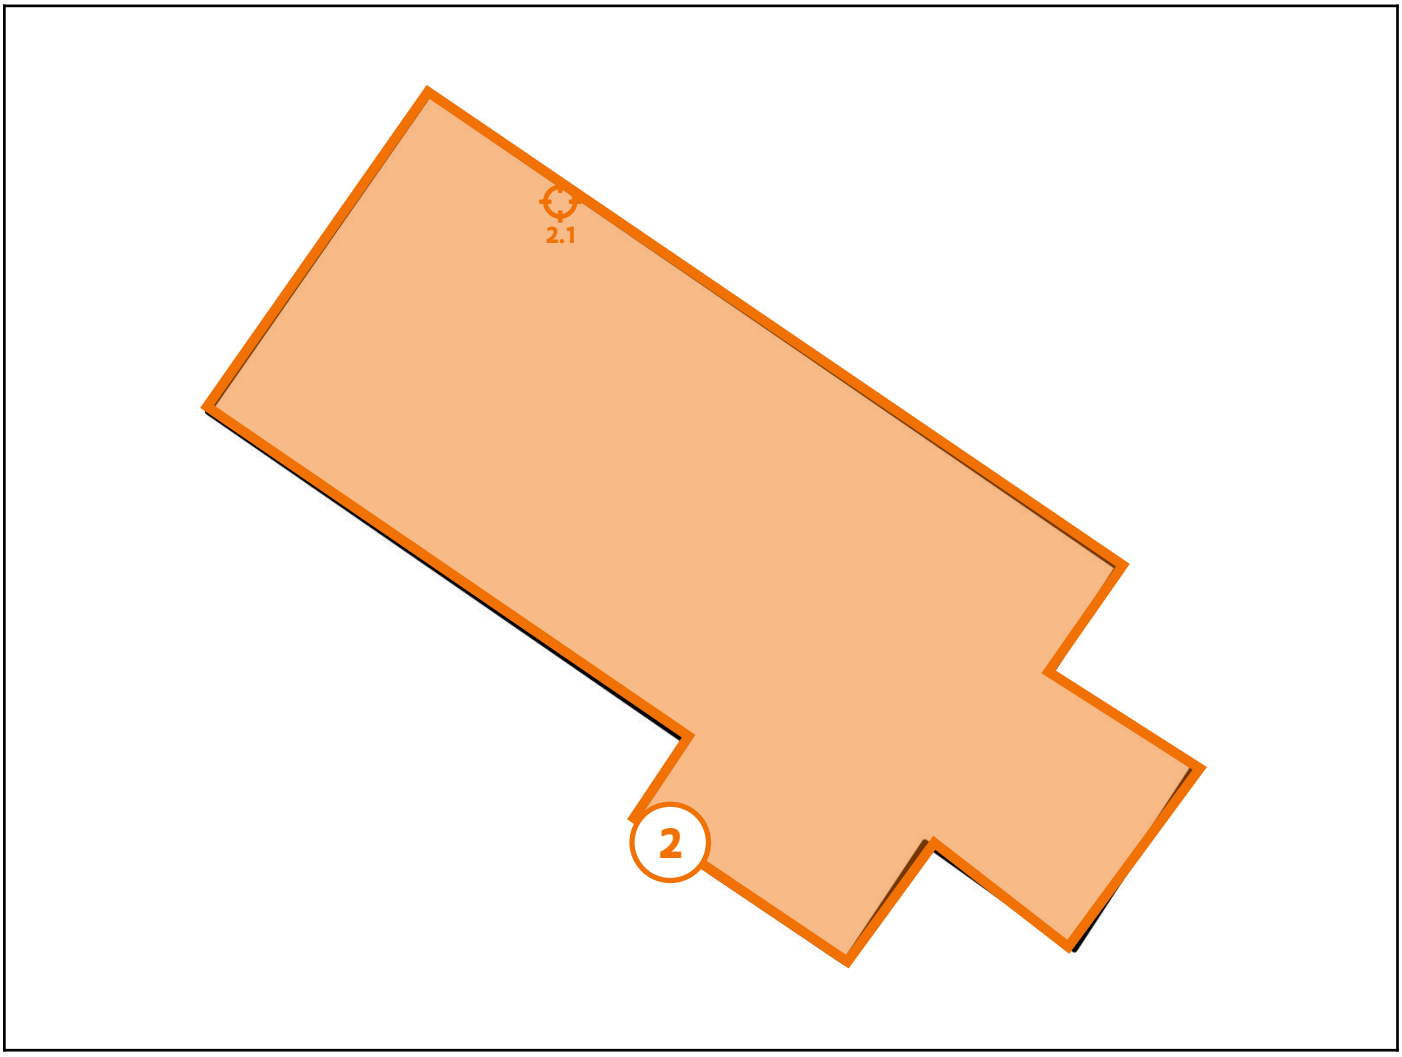
Plan 1.13: Hoofdgebouw plan

Beschrijving	Type	Actie
2. Dakbedekking - Dakleien	Asbestmateriaal	Verwijderen
2.1 Code: M02	Puntmonster	-

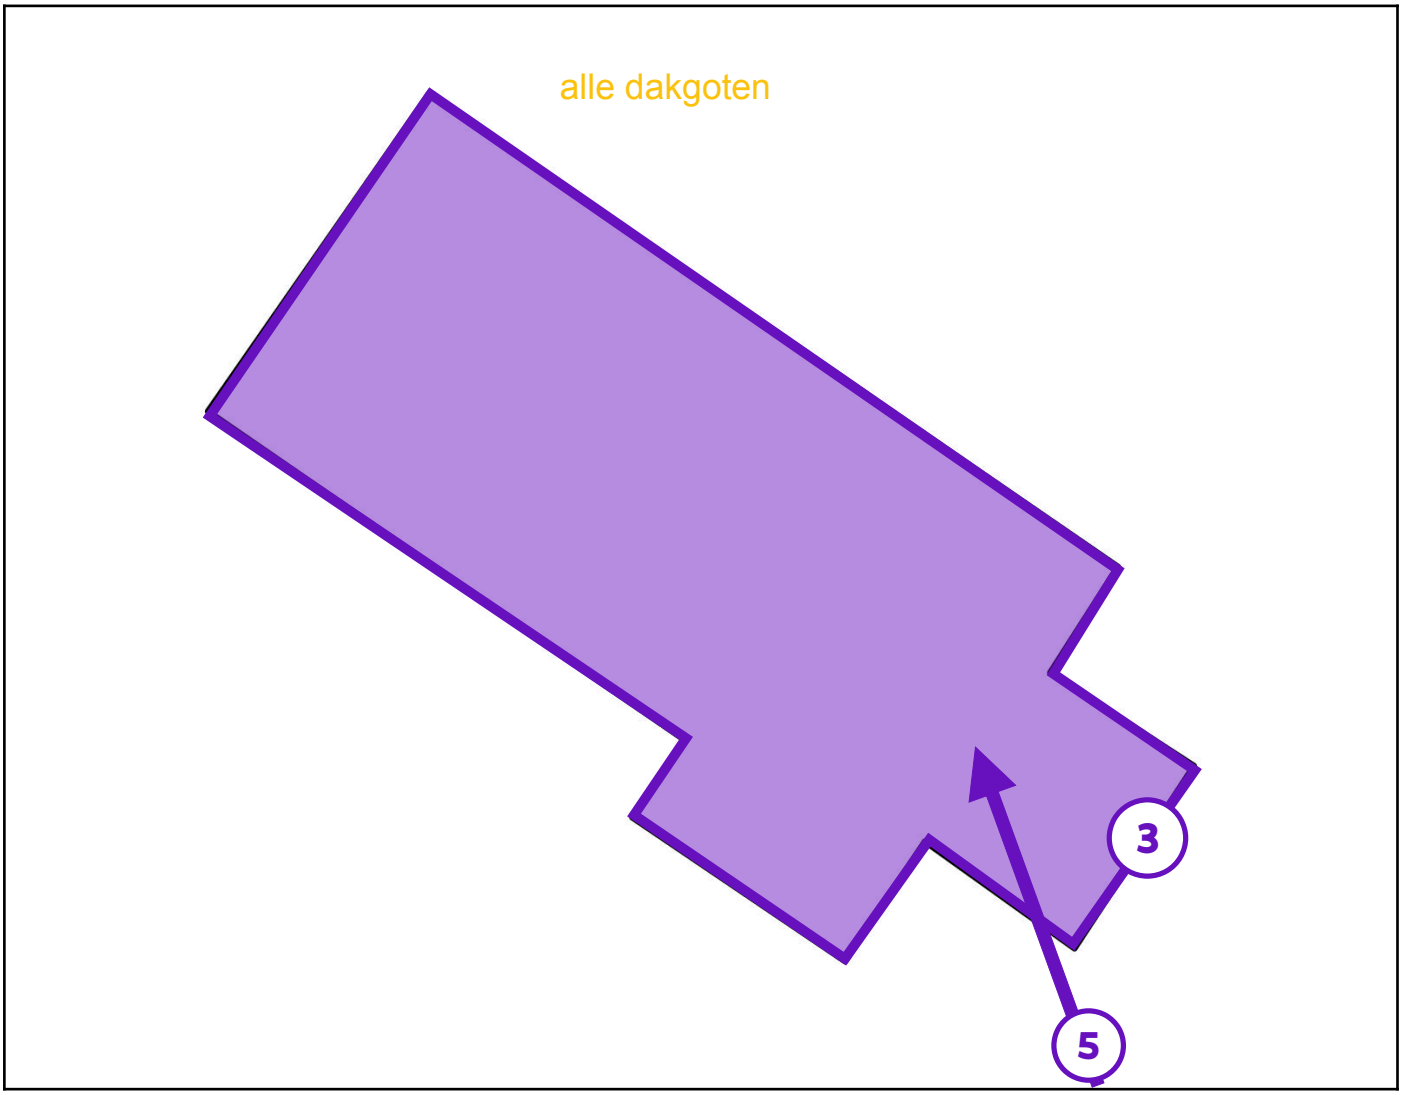
Plan 1.14: Hoofdgebouw plan kopie

Beschrijving	Type	Actie
1. Dakgoot - Contaminatie	Asbestmateriaal	Dringend verwijderen
3. Onderdak	Beperking	-
5. Binnenzijde en bovenzijde van de schouw	Beperking	-

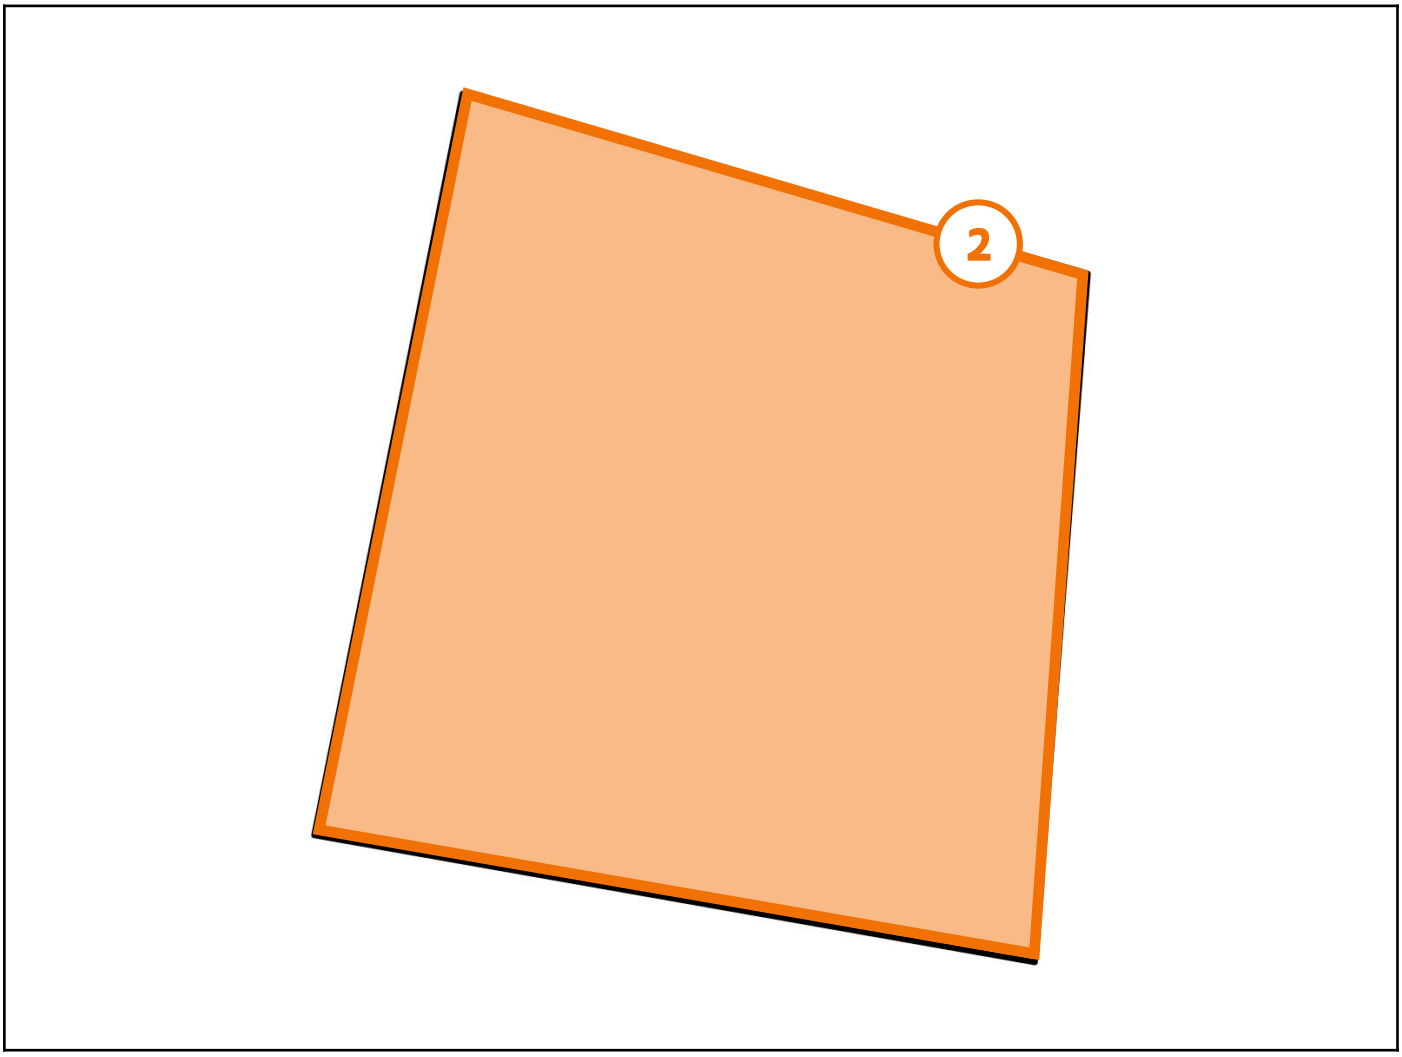
Plan 2.1: Constructie plan

Beschrijving	Type	Actie
2. Dakbedekking - Dakleien	Asbestmateriaal	Verwijderen

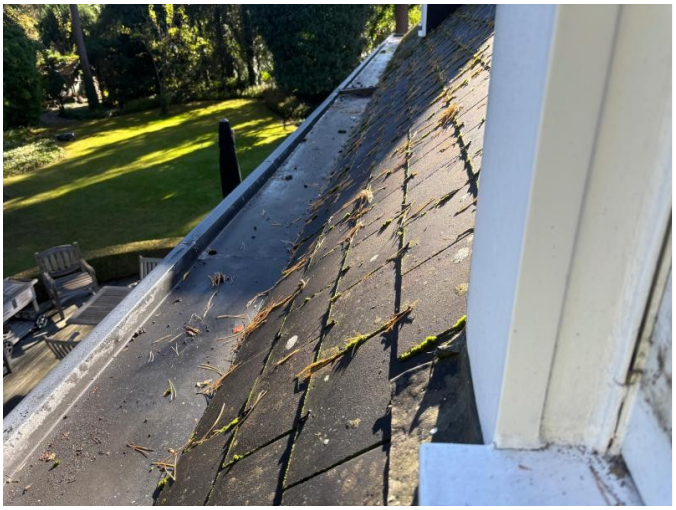
Fiche 1: Dakgoot - Contaminatie

Asbestmateriaal - afvalstof

Het asbestmateriaal valt onder de mijlpaal van 2040.

Dringend verwijderen

Beschrijving	Dakgoot - Contaminatie
Type afvalstof	Betreft resten (contaminatie) van verwering of beschadiging
Type resten (contaminatie)	• Stof, deeltjes < 4 mm, flinters, gruis (los, opliggend) • Stof, deeltjes < 4 mm, flinters, gruis (vermengd in materiaal)
Besmette materialen	• Sediment (dakgoot, afvoerbuis, regenwaterput, ...)
Bron van de resten	Dakleien
Omgeving	Buiten
Primaire drager	Infrastructuur hemelwater (opvang en afvoer)
Gebondenheid resten	Niet hecht
Hoeveelheid (gewicht - aantal)	• 25,00 kg - 1 stuk
Totaal gewicht	25,00 kg
Eenvoudig bereikbaar	Ja
Identificatiemethode	De asbestdeskundige beoordeelt het materiaal als asbestverdacht en dus asbesthoudend, en dit zonder monstername.
Opmerking	De hoeveelheid betreft een schatting

- Verwijder het asbestafval.

- De toepassingen dienen in zijn geheel, zonder te breken en zonder stofvorming, verdere vergruizing verwijderd te worden. Gebruik hiervoor een vernevelaar of fixeermiddel om het asbestmateriaal eerst te fixeren.

Bij verwijdering door doe-het-zelf moet men dit afval dubbel verpakt en luchtdicht aandienen bij het gemeentelijk recyclagepark. Men raadpleegt best op voorhand de voorwaarden van het recyclagepark.

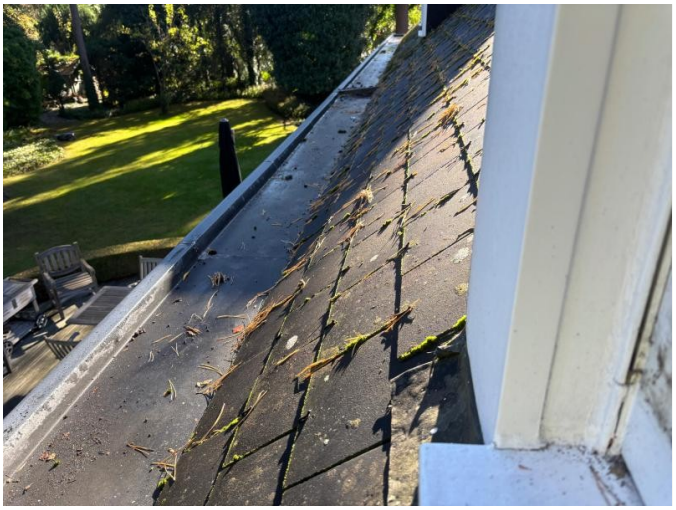
Fiche 3: Onderdak

Tijdelijke beperking

Reden: Het te onderzoeken materiaal situeert zich hoger dan 3,50 m te rekenen vanaf een veilige ondergrond

Uitleg van de asbestdeskundige: Aangezien het onderdak niet zichtbaar is langs de binnenkant van het dak wegens dat dit afgewerkt is, en vanuit de zolder(raam) niet vaststelbaar is welk onderdak er aanwezig is en er ook de beperking is van de hoogte wordt hier een beperkingsfiche van middellange termijn opgemaakt.
