Asbestinventarisattest

Kikvorsstraat 25, 9000 Gent

Attestnummer : **20261019-000308.000**
Uitgegeven op : **19.10.2026**
Geldig tot : **Onbeperkt** (tenzij de toestand wijzigt)

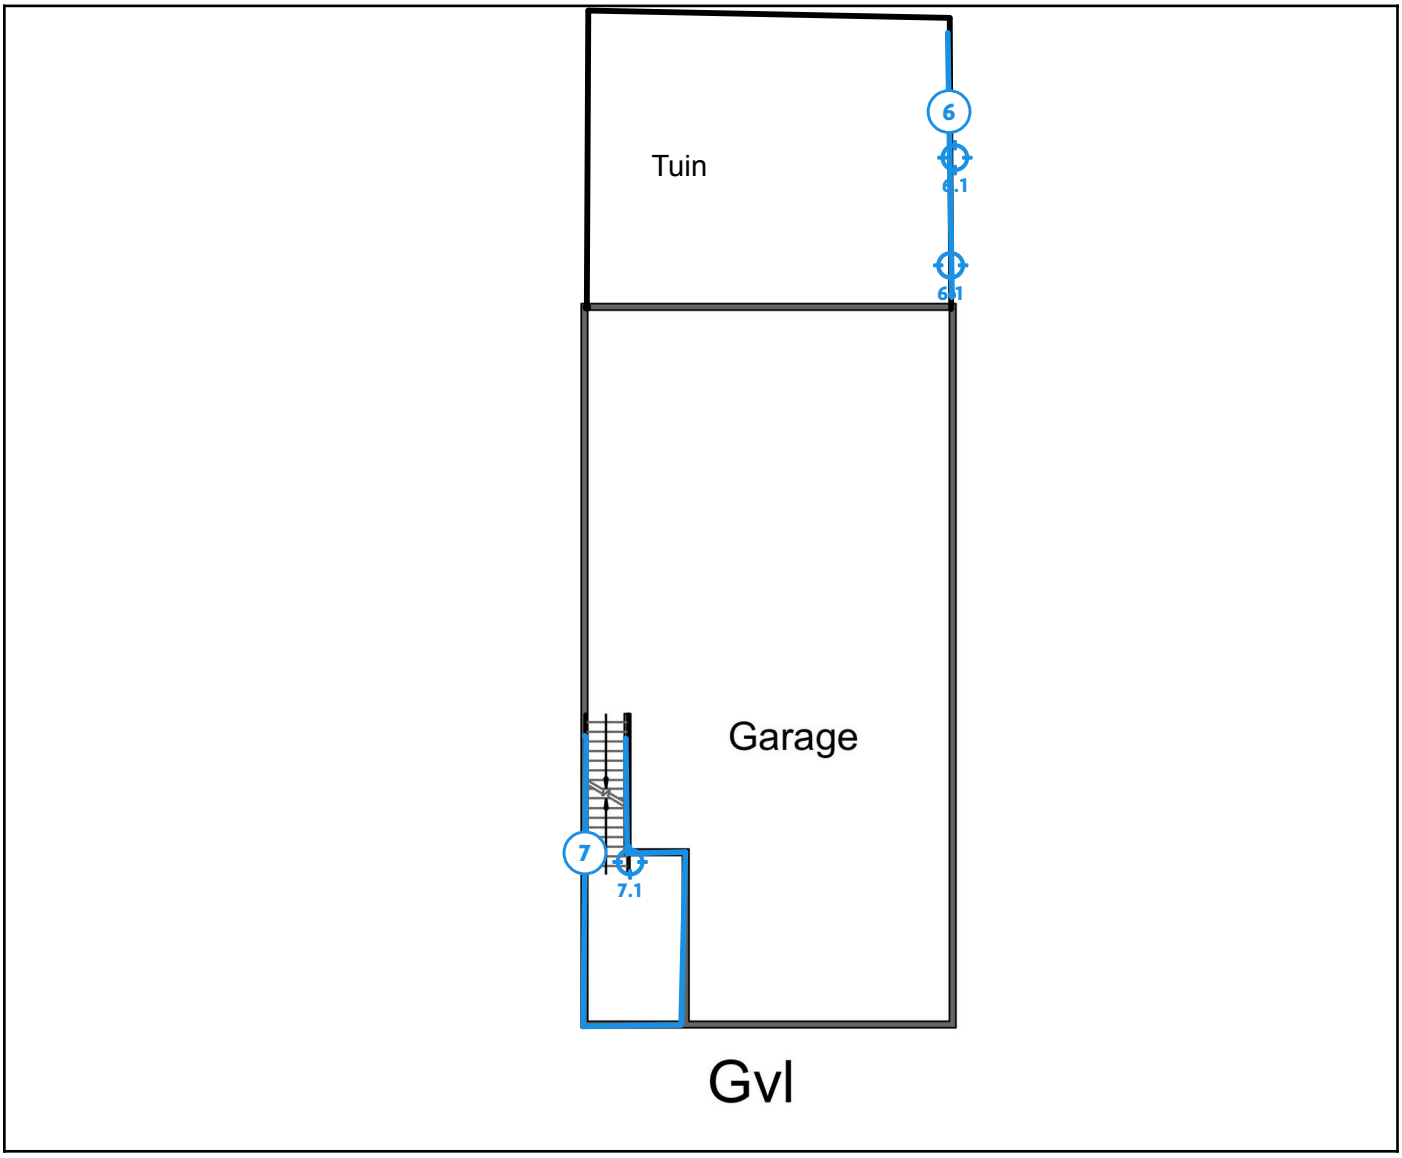
Plan 1.1: Schema woning gvl

Beschrijving	Type	Actie
6. 703-T: Buitenschil: crepi / cementering	Geen asbest	-
6.1 Code: 703-T	Mengmonster	-
7. Wanden: pleisterwerk	Geen asbest	-
7.1 Code: 101	Mengmonster	-

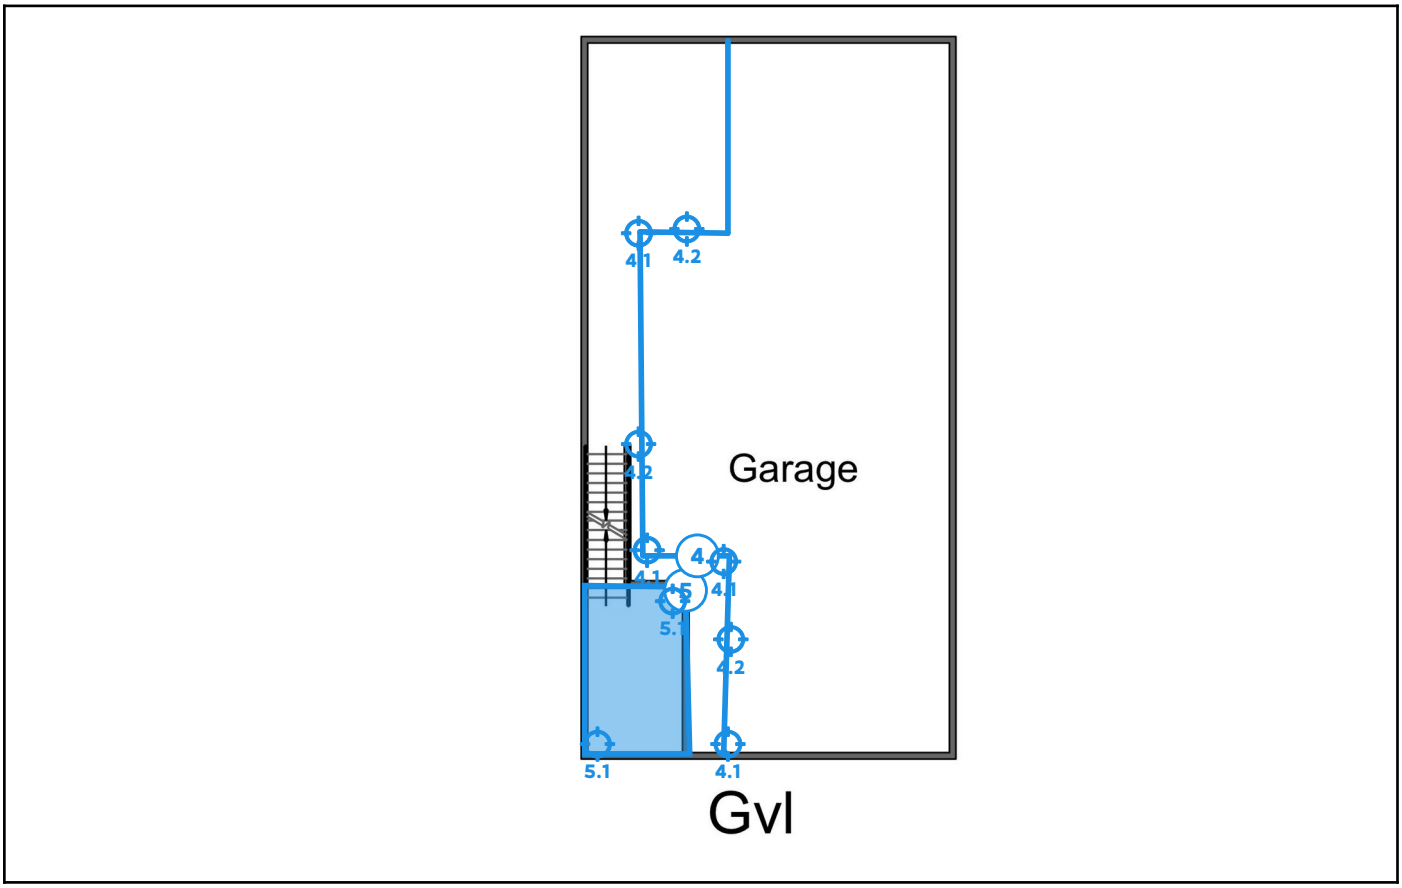
Plan 1.2: Schema woning gvl

Beschrijving	Type	Actie
4. Thermische isolatie chauffagebuizen: Bitumen	Geen asbest	-
4.1 Code: 405-B	Mengmonster	-
4.2 Code: 405-R	Mengmonster	-
5. Plafonds: pleisterwerk	Geen asbest	-
5.1 Code: 201	Mengmonster	-

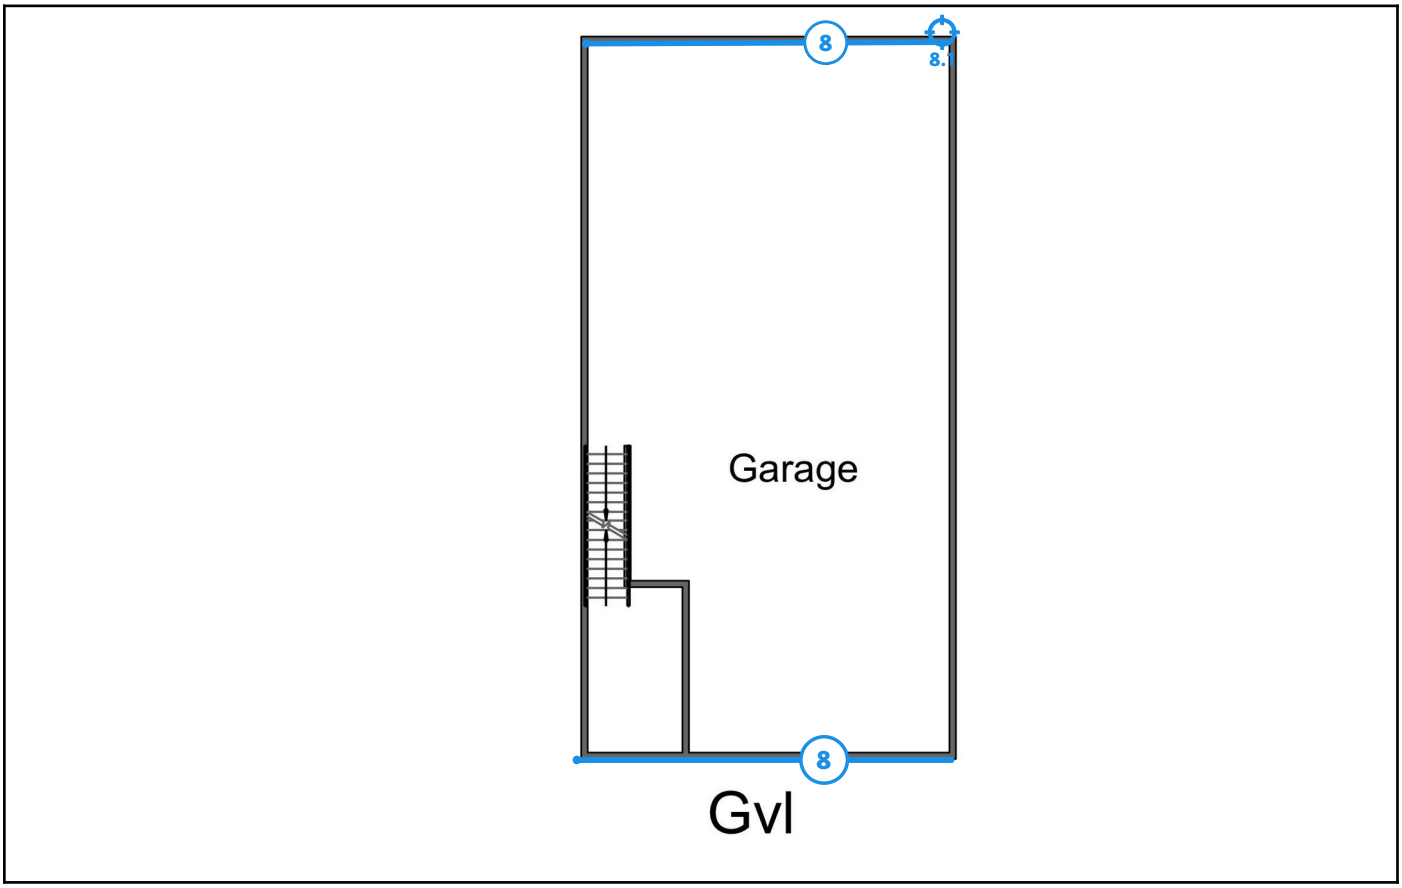
Plan 1.3: Schema woning gvl

Beschrijving	Type	Actie
8. 703-C: Buitenschil: crepi / cementering	Geen asbest	-
8.1 Code: 703-C	Mengmonster	-

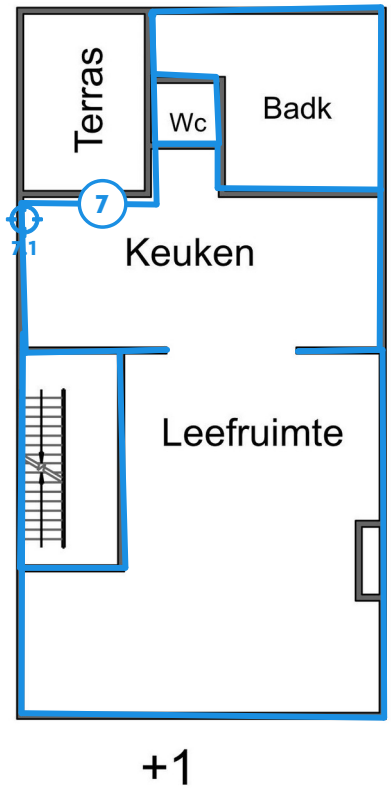
Plan 1.4: Schema woning +1

Beschrijving	Type	Actie
7. Wanden: pleisterwerk	Geen asbest	-
7.1 Code: 101	Mengmonster	-

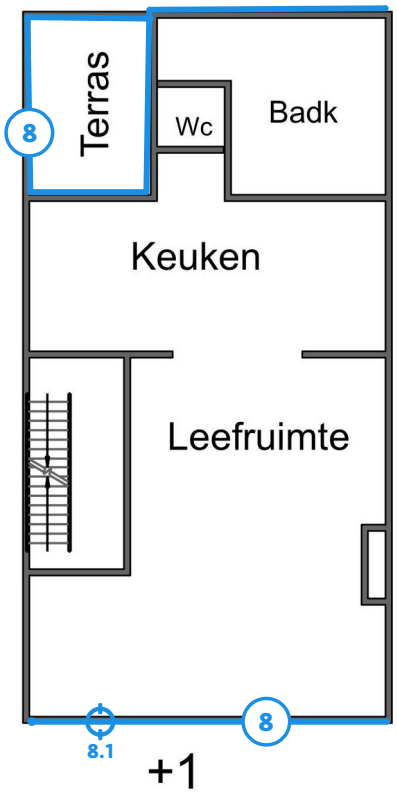
Plan 1.5: Schema woning +1

Beschrijving	Type	Actie
8. 703-C: Buitenschil: crepi / cementering	Geen asbest	-
8.1 Code: 703-C	Mengmonster	-

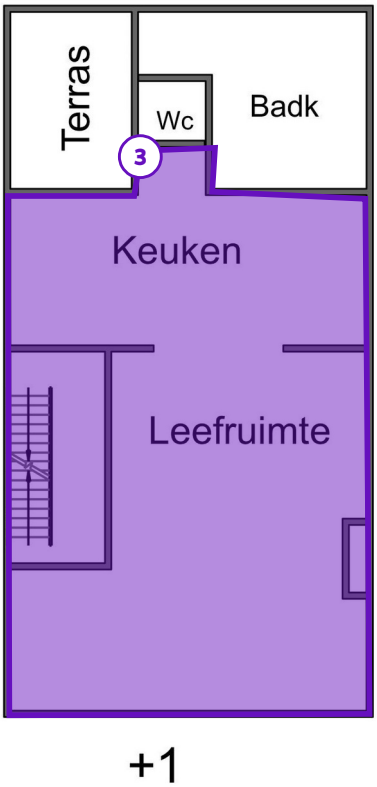
Plan 1.6: Schema woning +1

Beschrijving	Type	Actie
3. Plafonds: Beplatingen / lambrisering	Advies	-

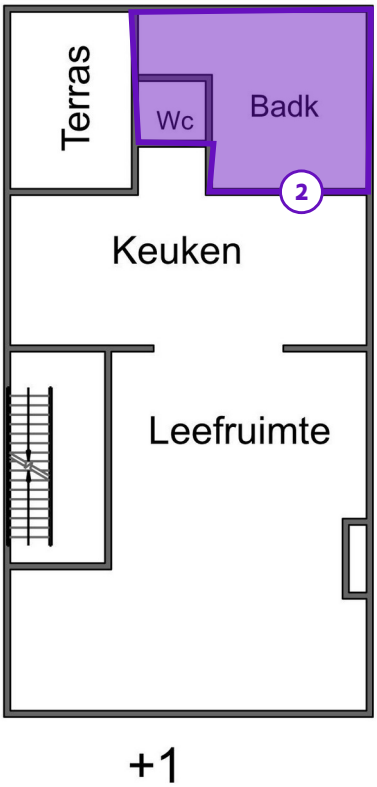
Plan 1.7: Schema woning +1

Beschrijving	Type	Actie
2. Plafonds: gipskarton beplating	Advies	-

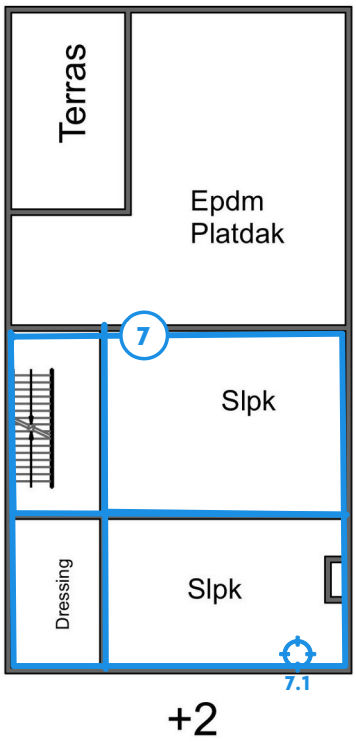
Plan 1.8: Schema woning +2

Beschrijving	Type	Actie
7. Wanden: pleisterwerk	Geen asbest	-
7.1 Code: 101	Mengmonster	-

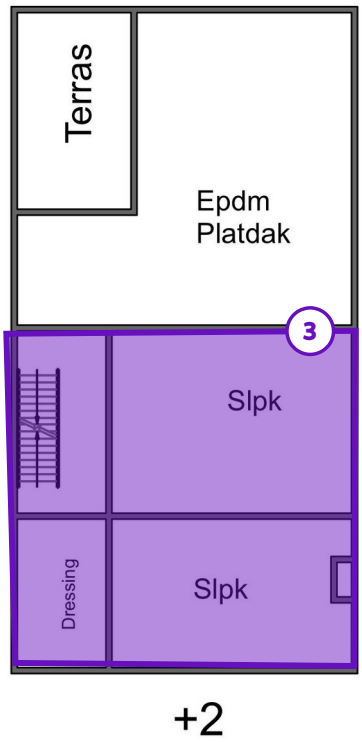
Plan 1.9: Schema woning +2

Beschrijving	Type	Actie
3. Plafonds: Beplatingen / lambrisering	Advies	-

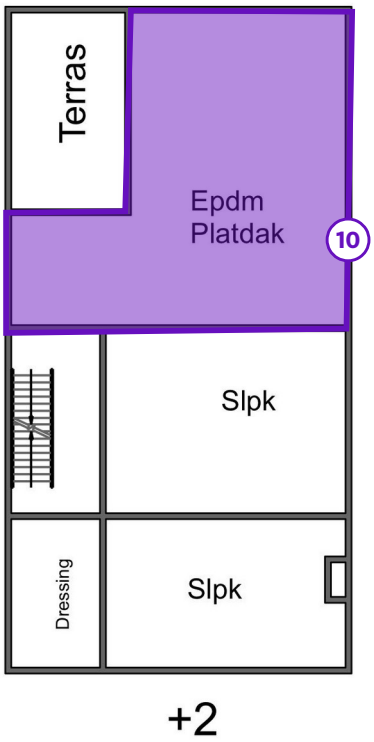
Plan 1.10: Schema woning +2

Beschrijving	Type	Actie
10. EPDM dakbedekking	Overige ruimte of materiaal	-

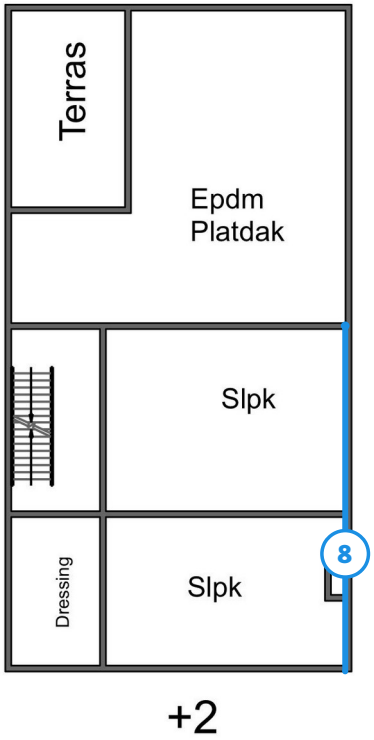
Plan 1.11: Schema woning +2

Beschrijving	Type	Actie
8. 703-C: Buitenschil: crepi / cementering	Geen asbest	-

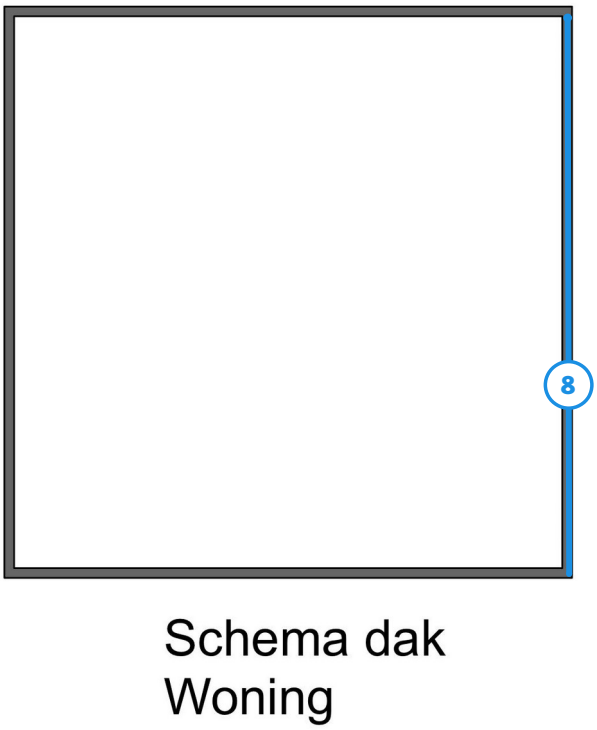
Plan 1.12: Schema dak woning

Beschrijving	Type	Actie
8. 703-C: Buitenschil: crepi / cementering	Geen asbest	-

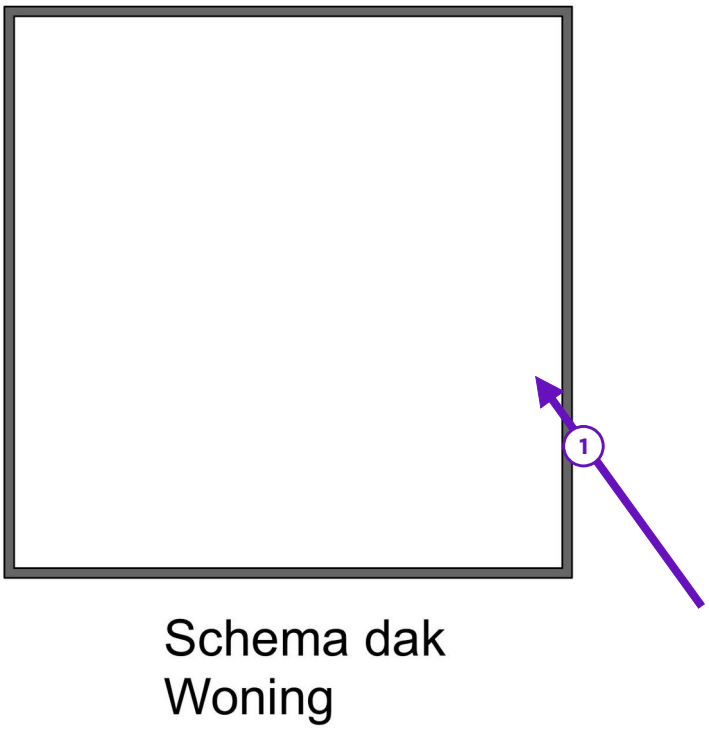
Plan 1.13: Schema dak woning

Beschrijving	Type	Actie
1. Beperking: schouw niet inspecteerbaar	Beperking	-

Reden: Het te onderzoeken materiaal situeert zich hoger dan 3,50 m te rekenen vanaf een veilige ondergrond

Uitleg van de asbestdeskundige: In de rookgaskanalen kunnen asbesthoudende stoepassingen verwerkt zijn. Dit kan echter niet worden geinspecteerd. Bij sanering of renovatie wordt aangeraden om bij vaststelling dat er schouwpotten zijn gebruikt, deze te laten onderzoeken op het al dan niet asbesthoudend karakter ervan.

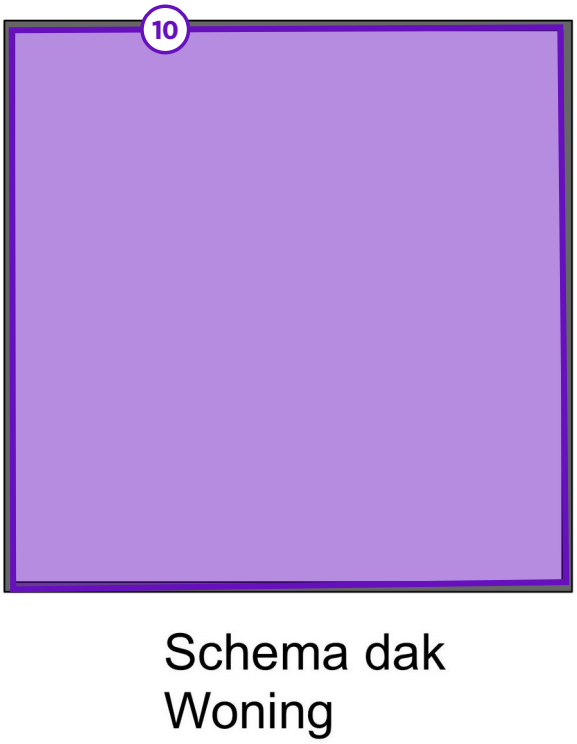
Plan 1.14: Schema dak woning

Beschrijving	Type	Actie
10. EPDM dakbedekking	Overige ruimte of materiaal	-

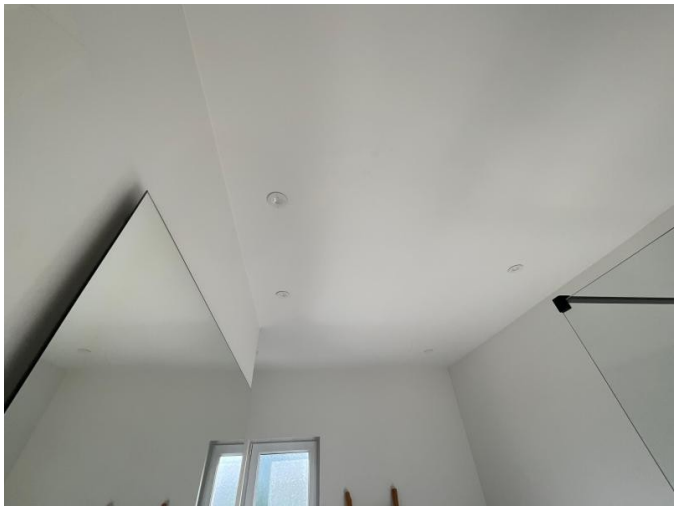
Fiche 2: Plafonds: gipskarton beplating

Verschillende plafonds bestaan uit gipskartonbeplating. Binnen het kader van een niet-destructief onderzoek konden de achterliggende lagen niet worden geanalyseerd. Enkel door deze te verwijderen of door een destructief onderzoek kunnen de achterliggende lagen geanalyseerd worden. De smeerlagen tussen de gipskartonplaten konden niet worden vastgesteld, en dienen bij sanering bemonsterd te worden ingeval er twijfel is dat ze aangebracht zijn voor 2001. Bij vernieuwing van deze binnenschil wordt aanbevolen om nieuw monstername te laten nemen.

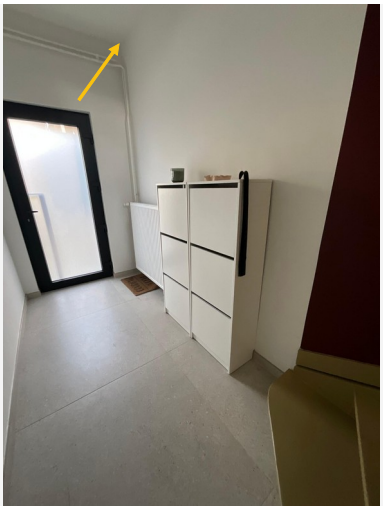
Fiche 5: Plafonds: pleisterwerk

Geen asbest

#	Type	Referentie	Resultaat
5.1	Mengmonster	201	Geen asbest

Beschrijving	Plafonds: pleisterwerk
Omgeving	Binnen
Primaire drager	Plafond
Bindmiddel van materiaal	Gips - kalk
Gebondenheid op basis van bindmiddel	Niet-hechtgebonden
Hoeveelheid (oppervlakte - dikte - aantal)	• 8,00 m^2 - 1,00 cm - 1 stuk
Totaal volume	0,08 m^3
Identificatiemethode	Een monstername door de asbestdeskundige met laboanalyse door een asbestlabo.
Destructieve handeling voor identificatie	Nee
Opmerking	De hoeveelheid is een benadering op basis van opmetingen ter plaatse. Hieraan kunnen evenwel geen rechten worden ontleend. Enkel in de traphal kon er een staal worden genomen.

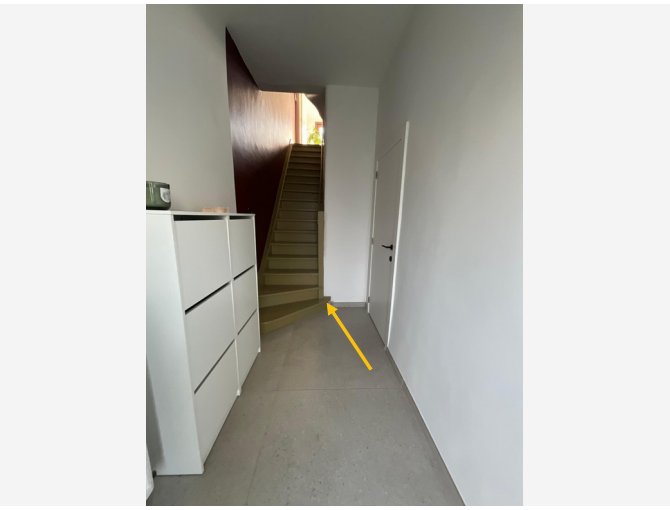
Fiche 7: Wanden: pleisterwerk

Geen asbest

#	Type	Referentie	Resultaat
7.1	Mengmonster	101	Geen asbest

Beschrijving	Wanden: pleisterwerk
Omgeving	Binnen
Primaire drager	Binnenwand
Bindmiddel van materiaal	Gips - kalk
Gebondenheid op basis van bindmiddel	Niet-hechtgebonden
Hoeveelheid (oppervlakte - dikte - aantal)	• 300,00 m^2 - 1,00 cm - 1 stuk
Totaal volume	3,00 m^3
Identificatiemethode	Een monstername door de asbestdeskundige met laboanalyse door een asbestlabo.
Destructieve handeling voor identificatie	Nee
Opmerking	De hoeveelheid is een benadering op basis van opmetingen ter plaatse. Hieraan kunnen evenwel geen rechten worden ontleend. In de stookruimte kon er geen staal worden genomen.

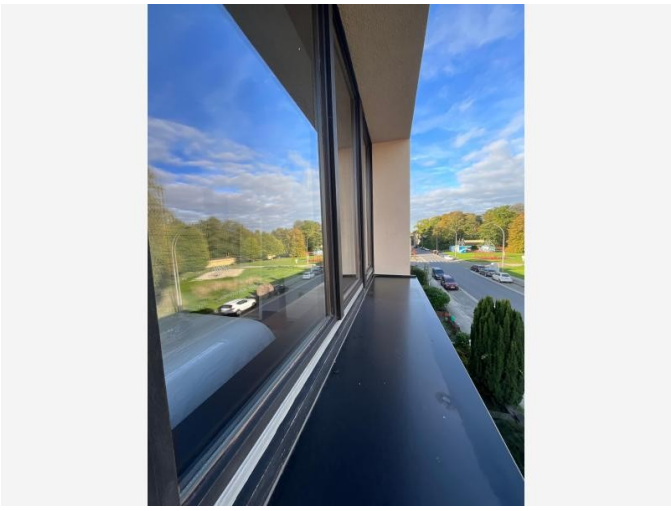
Beschrijving	Notitie	Terug te vinden op plannen
Fiche 9: Materialen aan de stookketel	-	-
Fiche 10: EPDM dakbedekking	Tijdens de inspectie kon enkel de bovenste laag worden vastgesteld. Dit geeft enkel een indicatie van de asbestveilige toestand van de bovenste laag. Bij sloop of grondige (renovatie) werken en bij het (plaatselijk) verwijderen van de dakbedekking dienen steeds bijkomende stalen te worden genomen van elke onderliggende laag die niet tijdens de monstername konden worden aangetroffen vanwege het niet-destructief karakter van het onderzoek.	Plan 1.10: Schema woning +2 Plan 1.14: Schema dak woning
Fiche 11: Afkitting schrijnwerk	Er werd geen asbestverdacht afkittingsmateriaal vastgesteld, noch tussen kozijn en glas, noch tussen kozijn en muur.	-
