Asbestinventarisattest

Hogenakkerstraat 83, 9140 Temse

Attestnummer : **20231005-000004.000**
Uitgegeven op : **05.10.2023**
Geldig tot : **05.10.2033**

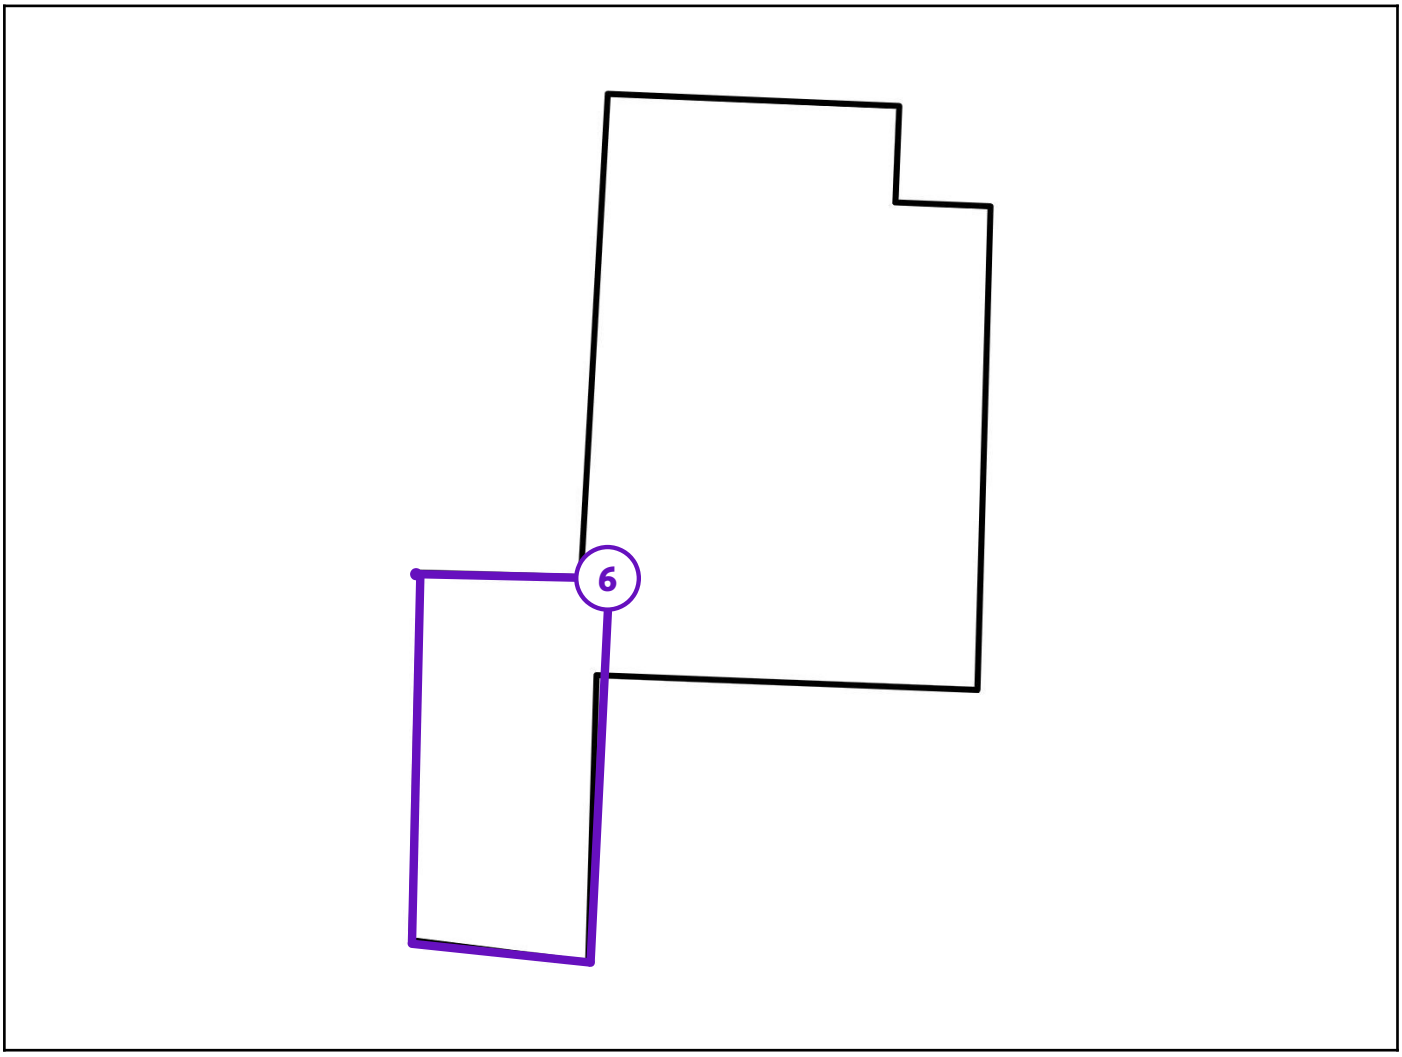
Plan 1.2: Hoofdgebouw plan

Beschrijving	Type	Actie
6. garage	Advies	-

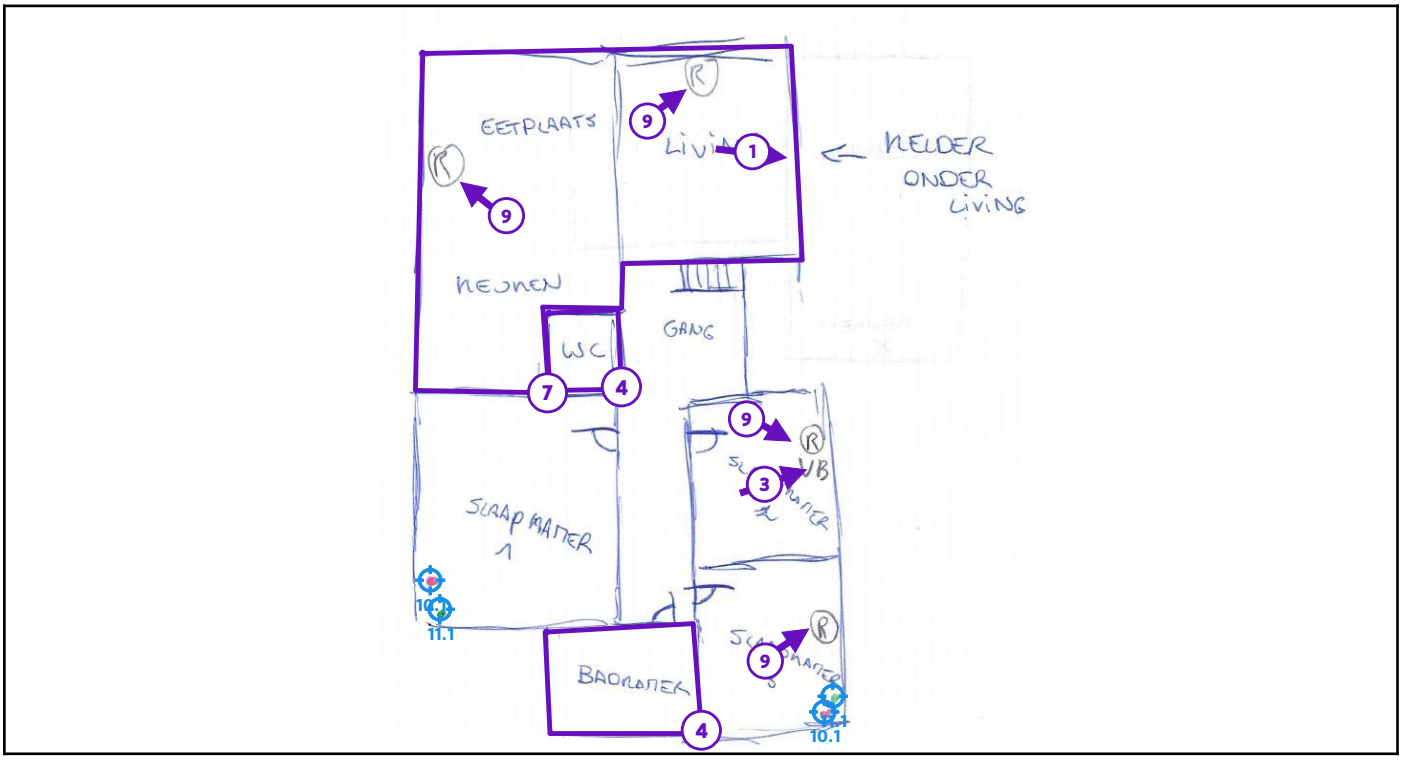
Plan 1.3: grondplan

Beschrijving	Type	Actie
1. inbouwhaard	Advies	-
3. vensterbanken binnen en buiten	Advies	-
4. tegels toilet / badkamer	Advies	-
7. pleisterwerk keuken en living	Advies	-
9. radiatoren living / kamers	Advies	-
10. pleisterwerk muren	Geen asbest	-
10.1 Code: MM01	Mengmonster	-
11. pleisterwerk plafonds	Geen asbest	-
11.1 Code: MM02	Mengmonster	-

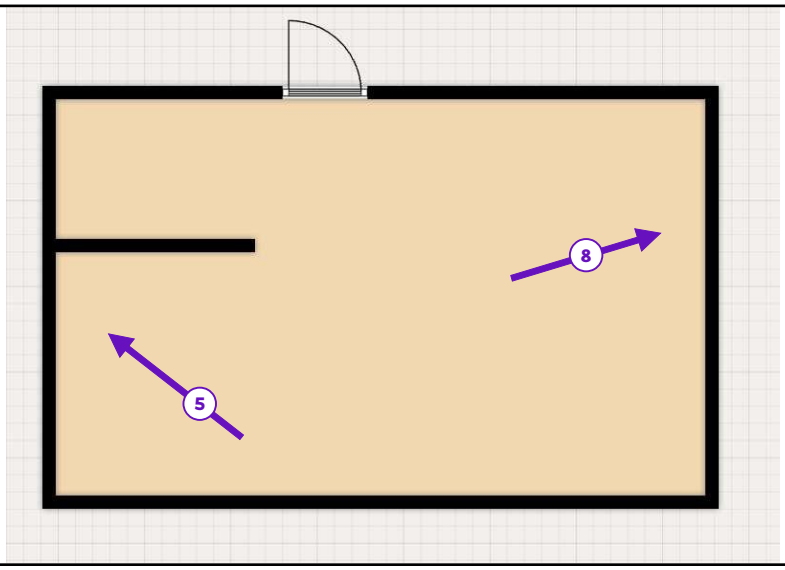
Plan 1.4: kelder

Beschrijving	Type	Actie
5. brander	Advies	-
8. tegels wasbak kelder	Advies	-

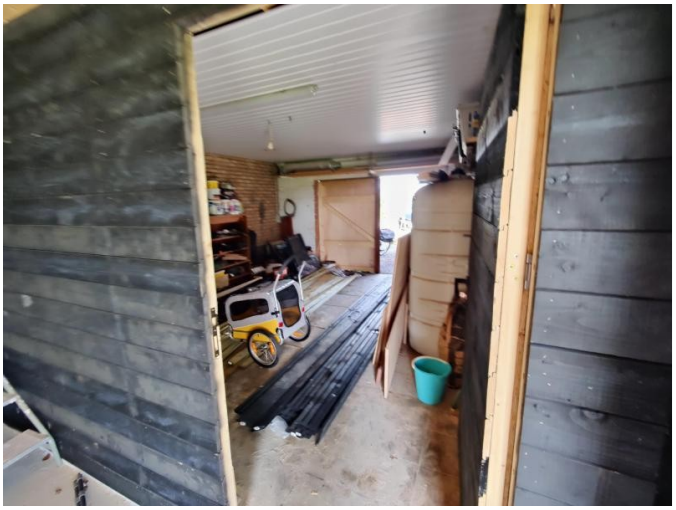
Fiche 6: garage

Geen asbestverdachte materialen aangetroffen

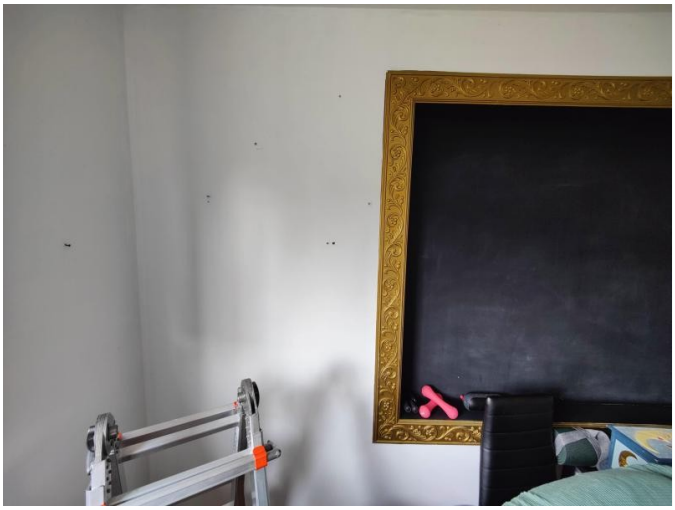
Fiche 10: pleisterwerk muren

Geen asbest

#	Type	Referentie	Resultaat
10.1	Mengmonster	MM01	Geen asbest

Beschrijving	pleisterwerk muren
Omgeving	Binnen
Primaire drager	Binnenwand
Bindmiddel van materiaal	Gips - kalk
