Asbestinventarisattest

Akkerstraat 8, 9910 Aalter

Attestnummer : **20260826-000393.000**
Uitgegeven op : **26.08.2026**
Geldig tot : **26.08.2031**

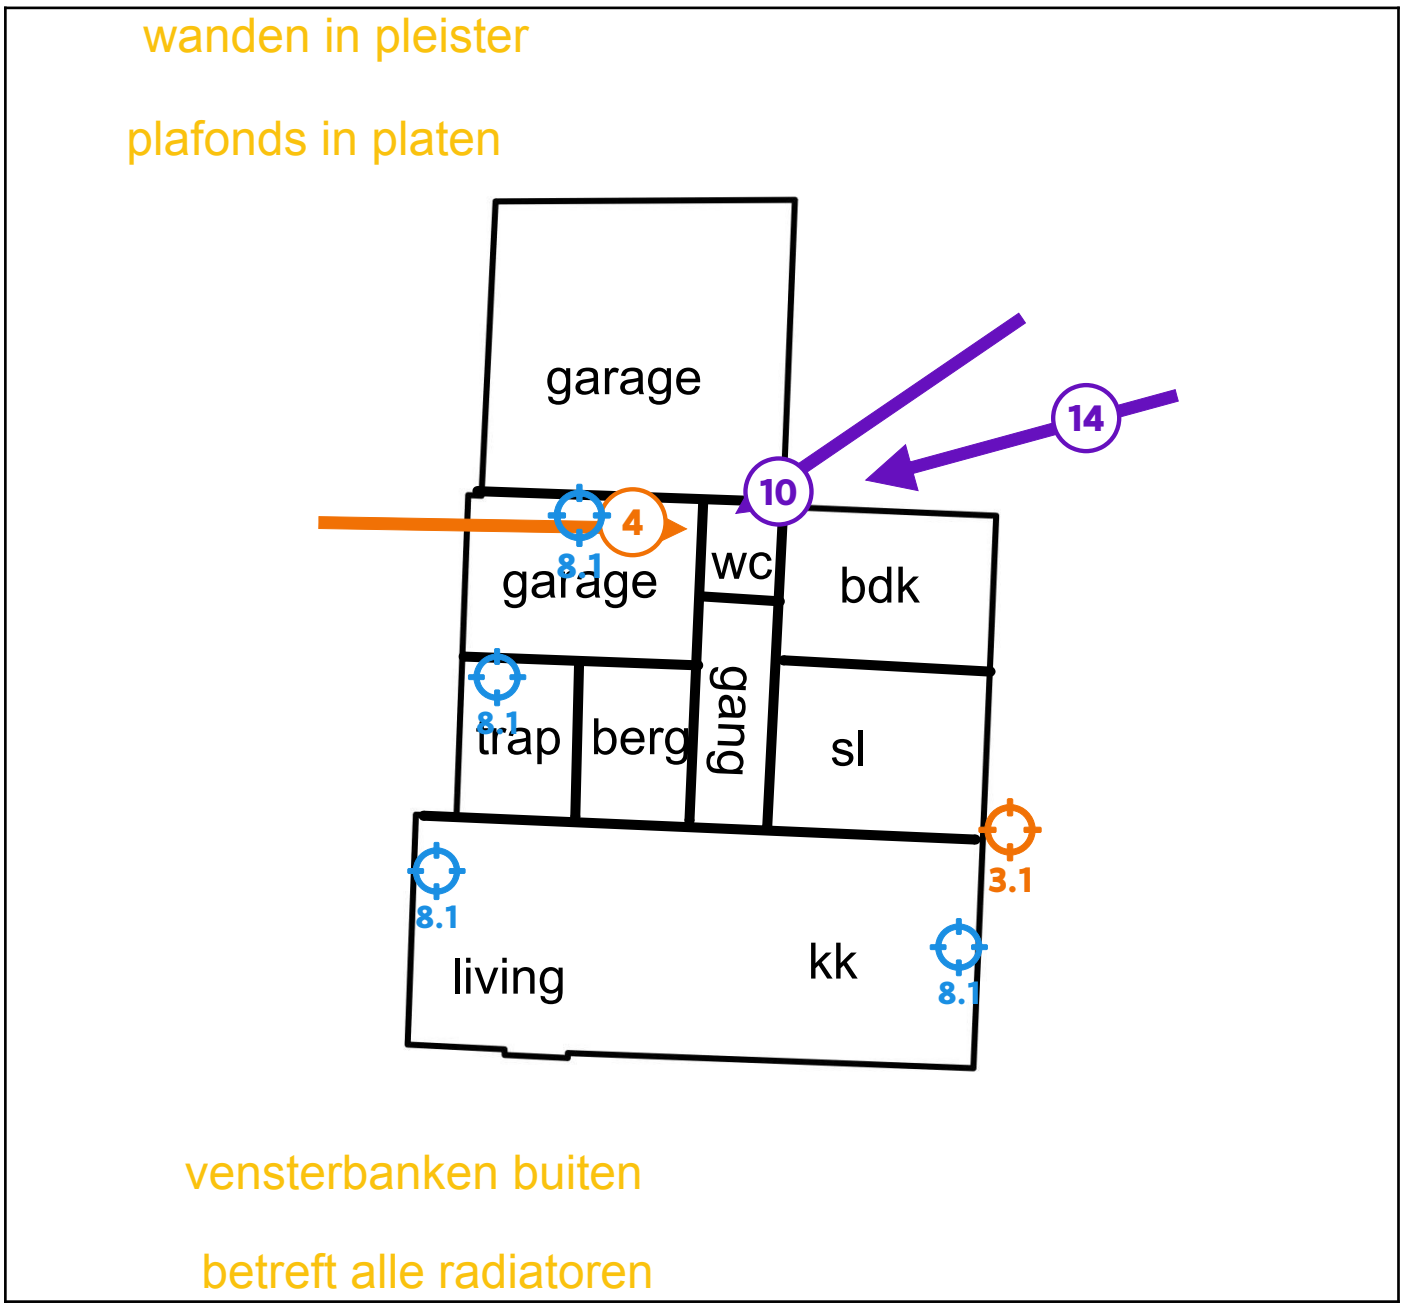
Plan 1.1: Hoofdgebouw plan gvl

Beschrijving	Type	Actie
3. vensterbank cement	Asbestmateriaal	Verwijderen
3.1 Code: Mm2	Puntmonster	-
4. Cement luikje	Asbestmateriaal	Verwijderen
6. 21. Plafond type: Plaatmateriaal	Advies	-

7. compartiment radiatoren	Advies	-
8. 1. pleisterwerk wanden	Geen asbest	-
8.1 Code: mm01	Mengmonster	-
10. 7. Ketel: Geen asbest verdachte pakkingen waarneembaar	Overige ruimte of materiaal	-
14. 8. buisisolatie verwarmingsbuizen: niet aanwezig	Overige ruimte of materiaal	-

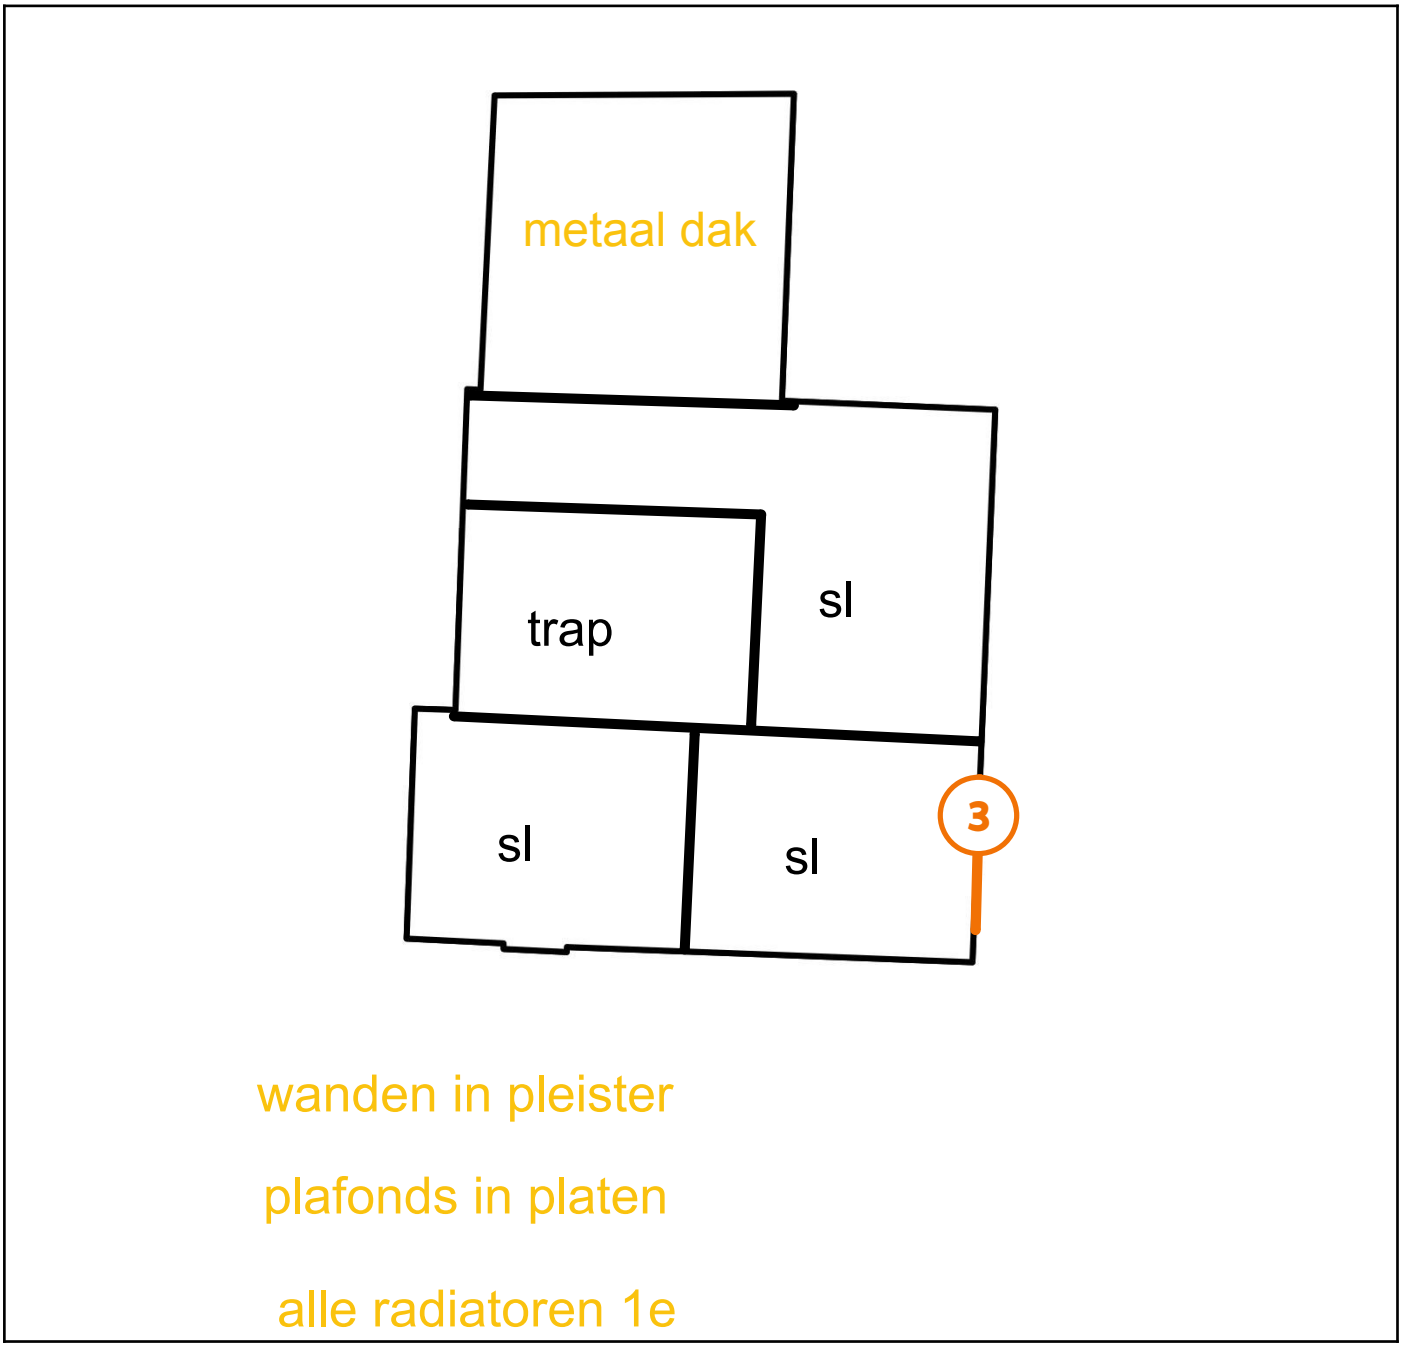
Plan 1.2: Hoofdgebouw plan 1e

Beschrijving	Type	Actie
3. vensterbank cement	Asbestmateriaal	Verwijderen
6. 21. Plafond type: Plaatmateriaal	Advies	-
7. compartiment radiatoren	Advies	-

8. 1. pleisterwerk wanden	Geen asbest	-
12. 3. Dak type: niet asbest verdacht	Overige ruimte of materiaal	-

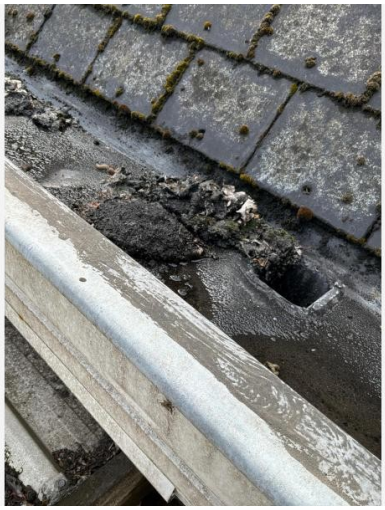
Fiche 1: Sediment en slib in goot

Asbestmateriaal - afvalstof

Het asbestmateriaal valt onder de mijlpaal van 2040.

Dringend verwijderen

Beschrijving	Sediment en slib in goot
Type afvalstof	Betreft resten (contaminatie) van verwering of beschadiging
Type resten (contaminatie)	• Stof, deeltjes < 4 mm, flinters, gruis (vermengd in materiaal)
Besmette materialen	• Sediment (dakgoot, afvoerbuis, regenwaterput, ...)
Bron van de resten	Dak / Gevel
Omgeving	Buiten
Primaire drager	Infrastructuur hemelwater (opvang en afvoer)
Gebondenheid resten	Niet hecht
Hoeveelheid (gewicht - aantal)	• 20,00 kg - 1 stuk
Totaal gewicht	20,00 kg
Eenvoudig bereikbaar	Ja
Identificatiemethode	De asbestdeskundige beoordeelt het materiaal als asbestverdacht en dus asbesthoudend, en dit zonder monstername.
Opmerking	geschatte hoeveelheid

- Verwijder het asbestafval.
- Voer bijkomende staalname(s) uit.

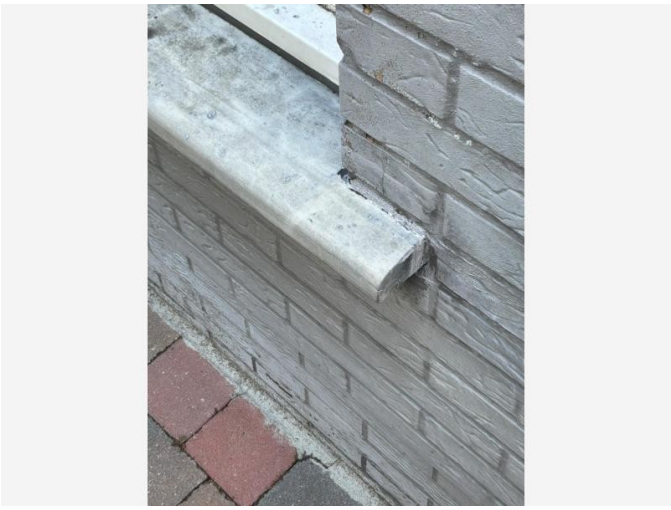
Fiche 3: vensterbank cement

Asbestmateriaal

Het asbestmateriaal valt onder de mijlpaal van 2040.

Verwijderen

Eindbeoordeling materiaalrisico	Verhoogd materiaalrisico en/of verhoogde kans op vezelvrijgave

Gebondenheid	Categorie 1: hechtgebonden in oorsprong
Asbestsoort (vezeltype)	Alleen chrysotiel aanwezig
Asbestconcentratie	Laag (< 50%)
Afschermingsgraad van het gehele materiaal	Geheel of deels vrij aan de buitenlucht, maar geen contact met binnenlucht
Toestand van het materiaal	Matig beschadigd, matig verweerd

#	Type	Referentie	Resultaat
3.1	Puntmonster	Mm2	Chrysotiel

Beschrijving	vensterbank cement
Omgeving	Buiten
Primaire drager	Wandopening verticaal (raam, deur, ...)
Asbestmateriaal	Plaat, paneel, tablet - Hol
Bindmiddel van asbestmateriaal	Cement
Gebondenheid op basis van bindmiddel	Hecht
Hoeveelheid (oppervlakte - dikte - aantal)	• 4,00 m^2 - 3,00 cm - 1 stuk
Totaal volume	0,12 m^3
Eenvoudig bereikbaar	Ja
Bevestigingswijze	• Geklemd
Identificatiemethode	Een monstername door de asbestdeskundige met laboanalyse door een asbestlabo.
Destructieve handeling voor identificatie	Nee
Opmerking	Geschatte hoeveelheid. Vezels zichtbaar met blote oog.

- Zorg voor een veilig beheer. Vermijd het beschadigen van het asbestmateriaal. Controleer de toestand jaarlijks op wijzigingen.
- Voer bijkomende staalname(s) uit.

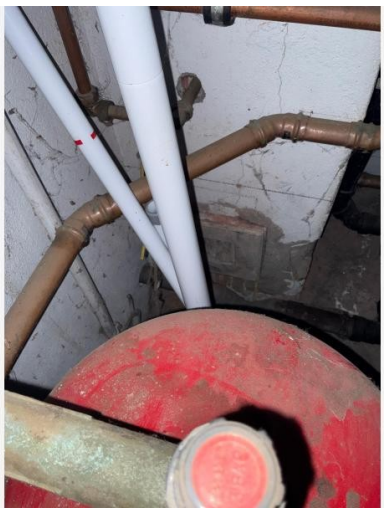
Fiche 4: Cement luikje

Asbestmateriaal

Het asbestmateriaal valt onder de mijlpaal van 2040.

Verwijderen

Eindbeoordeling materiaalrisico	Verhoogd materiaalrisico en/of verhoogde kans op vezelvrijgave

Gebondenheid	Categorie 1: hechtgebonden in oorsprong
Asbestsoort (vezeltype)	Crocidoliet aanwezig
Asbestconcentratie	Laag (< 50%)
Afschermingsgraad van het gehele materiaal	Geheel of deels vrij aan de binnenlucht, maar geen contact met binnenluchtstromen
Toestand van het materiaal	Licht beschadigd, licht verweerd. Intacte calciumsilicaatplaat of materiaal met categorie 3-gebondenheid

Beschrijving	Cement luikje
Omgeving	Binnen
Primaire drager	HVAC infrastructuur en uitrusting
Asbestmateriaal	Brandwerende afsluiting (prefab geheel) - Luik
Bindmiddel van asbestmateriaal	Cement
Gebondenheid op basis van bindmiddel	Hecht
Hoeveelheid (gewicht - aantal)	• 5,00 kg - 1 stuk
Totaal gewicht	5,00 kg
Eenvoudig bereikbaar	Ja
Bevestigingswijze	• Los (al dan niet bedekt)
Identificatiemethode	De asbestdeskundige beoordeelt het materiaal als asbestverdacht en dus asbesthoudend, en dit zonder monstername. Motivatie: Er is een onderzoeksbeperking die monstername verhindert; De asbestdeskundige kan geen volledige risicobeoordeling uitvoeren van het materiaal.
Destructieve handeling voor identificatie	Nee
Opmerking	Staalname niet mogelijk

- Zorg voor een veilig beheer. Vermijd het beschadigen van het asbestmateriaal. Controleer de toestand jaarlijks op wijzigingen.
- Voer bijkomende staalname(s) uit.

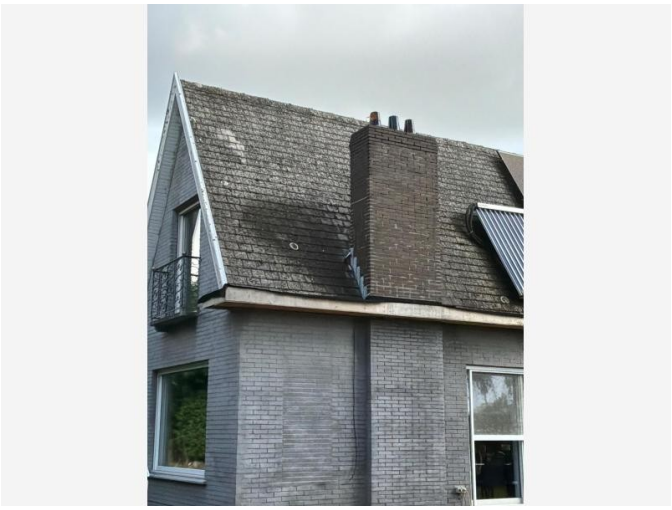
Fiche 5: 31. Binnenkant schouw

Tijdelijke beperking

Reden: Het te onderzoeken materiaal situeert zich hoger dan 3,50 m te rekenen vanaf een veilige ondergrond

Uitleg van de asbestdeskundige: De binnekant van de schouw is niet inspecteerbaar, aan de buitenkant van de schouw werd zichtbaar geen asbest aangetroffen. Bij werken in of aan de schouw extra aandacht besteden, hier kan zich mogelijks nog asbest schuilhouden. De inscpecteur kon dit tijdens zijn bezoek niet vaststellen ,daar deze handelingen onder een destructieve handeling zou vallen.

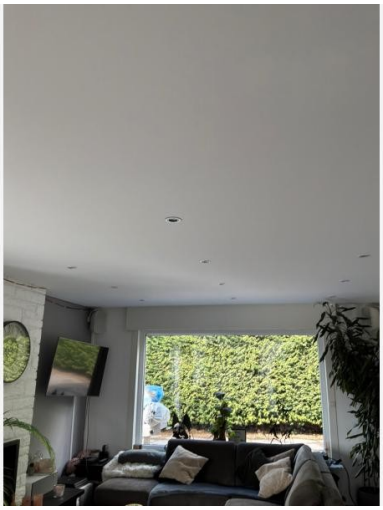
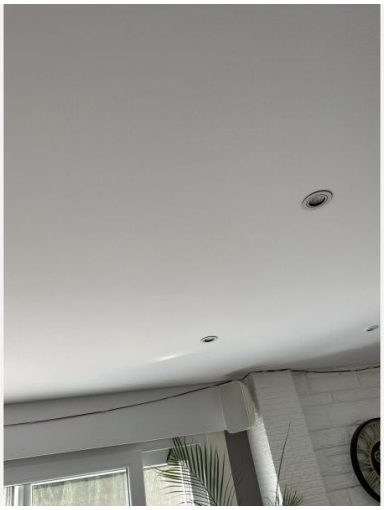
Fiche 6: 21. Plafond type: Plaatmateriaal

Dit type plafond is niet asbest verdacht. Er kan echter geen uitspraak gedaan worden over de achterligende delen. Hier kunnen zich mogelijk nog verdacht materialen bevinden.

Basis voor advies	De asbestdeskundige beoordeelt het materiaal als niet-asbestverdacht.
