Asbestinventarisattest

Steenweg op Oosthoven 66, 2300 Turnhout

Attestnummer : **20261025-000179.000**
Uitgegeven op : **25.10.2026**
Geldig tot : **25.10.2036**

Asbestveilig (maar niet asbestvrij)

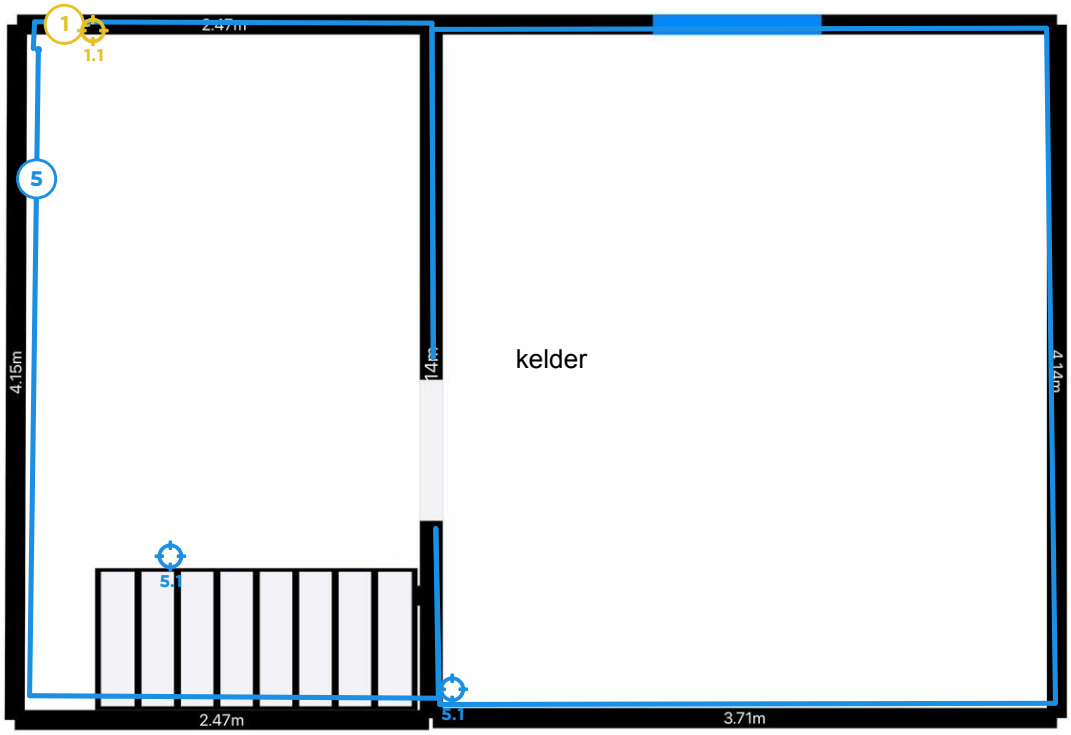
Plan 1.1: Kelder (wanden)

Beschrijving	Type	Actie
1. Doorvoerbuis sanitair kelder	Asbestmateriaal	Zorgvuldig beheren
1.1 Code: 7	Puntmonster	-
5. Cementering binnen	Geen asbest	-
5.1 Code: 5	Mengmonster	-

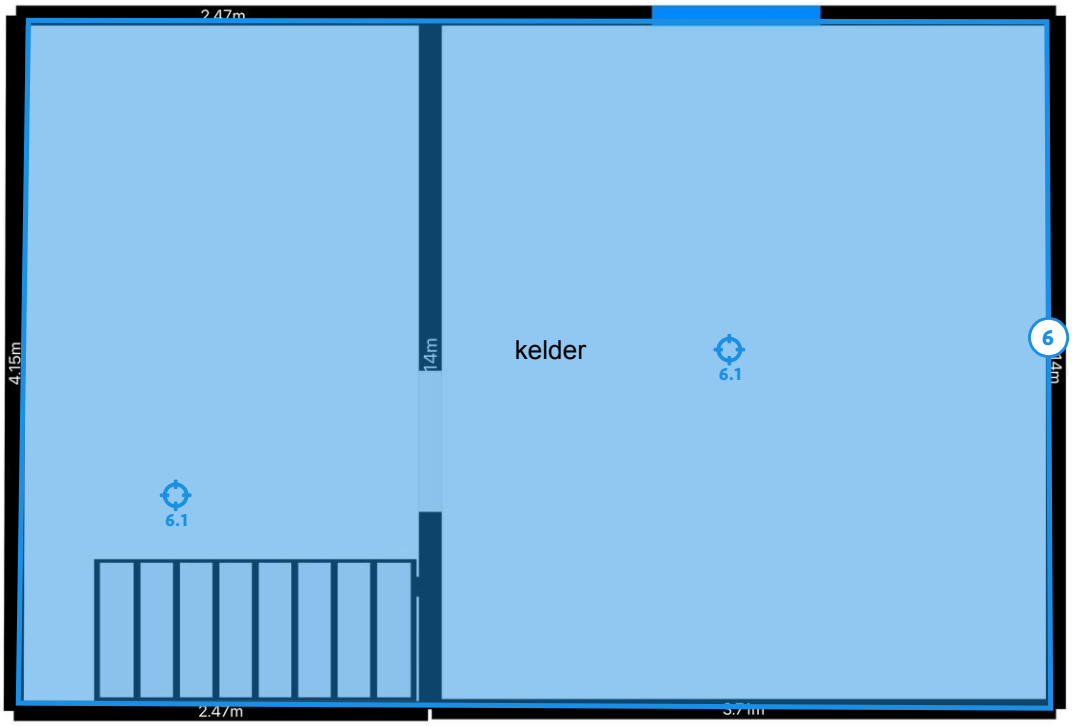
Plan 1.2: Kelder (plafonds)

Beschrijving	Type	Actie
6. Pleister plafonds	Geen asbest	-
6.1 Code: 2	Mengmonster	-

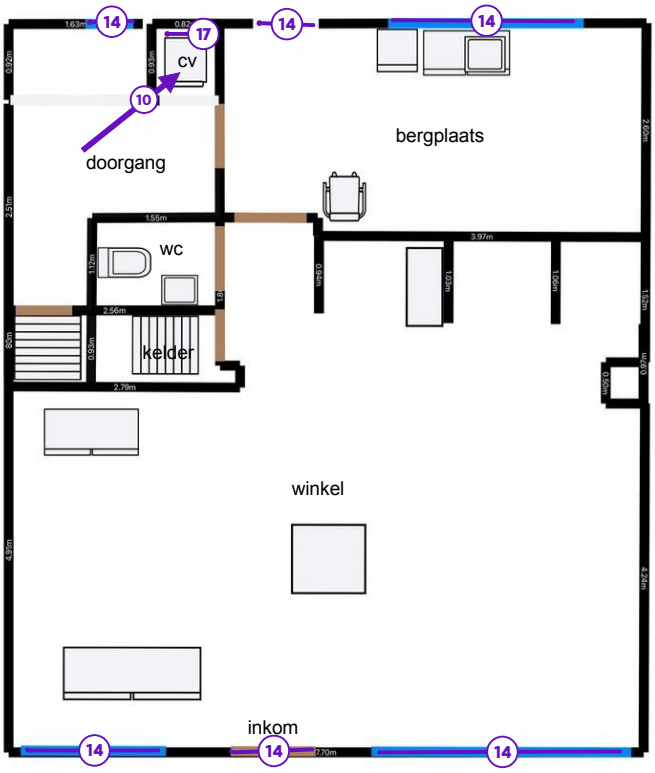
Plan 1.3: Gelijkvloers

Beschrijving	Type	Actie
10. CV-ketel bouwjaar 2009	Overige ruimte of materiaal	-
14. Elastische afdichting aan buitenschrijnwerk	Overige ruimte of materiaal	-
17. Leidingisolatie (niet aanwezig)	Overige ruimte of materiaal	-

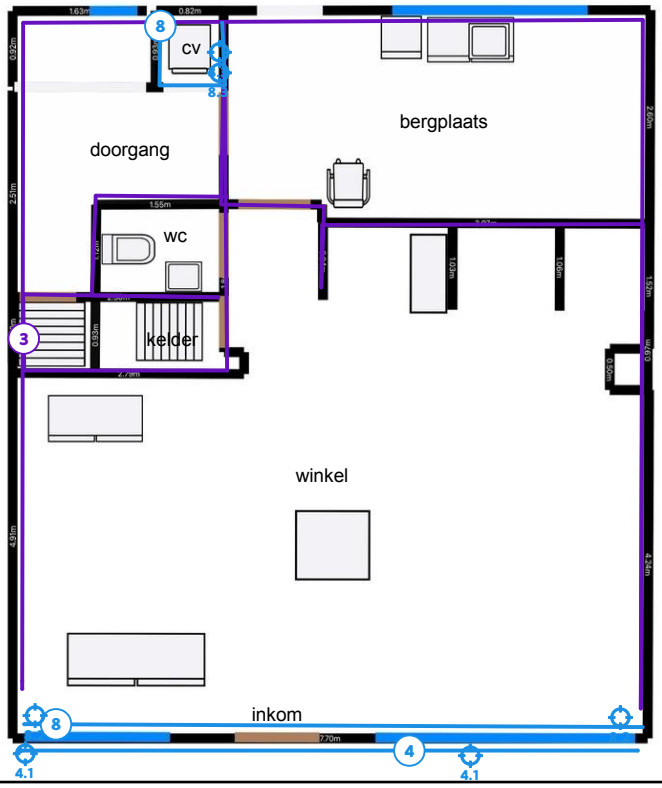
Plan 1.4: Gelijkvloers (wanden)

Beschrijving	Type	Actie
3. Voorzetwanden hout/pvc/gipskarton	Advies	-
4. Crepi gevels	Geen asbest	-
4.1 Code: 4	Mengmonster	-
8. Pleister wanden	Geen asbest	-
8.2 Code: 2 glvl nr	Mengmonster	-
8.3 Code: 3 stooklokaal	Mengmonster	-

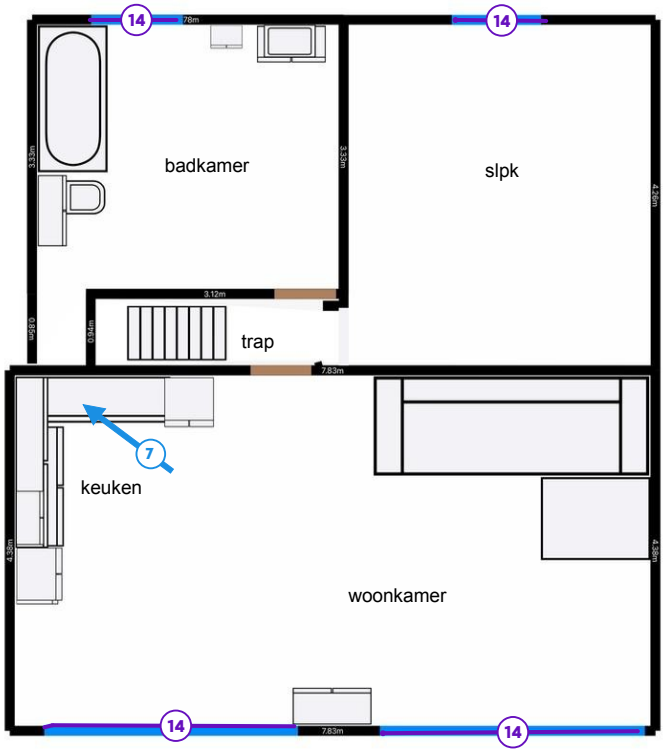
Plan 1.6: Verdieping

Beschrijving	Type	Actie
7. Anti-dreunplaat onder spoelbak	Geen asbest	-
14. Elastische afdichting aan buitenschrijnwerk	Overige ruimte of materiaal	-

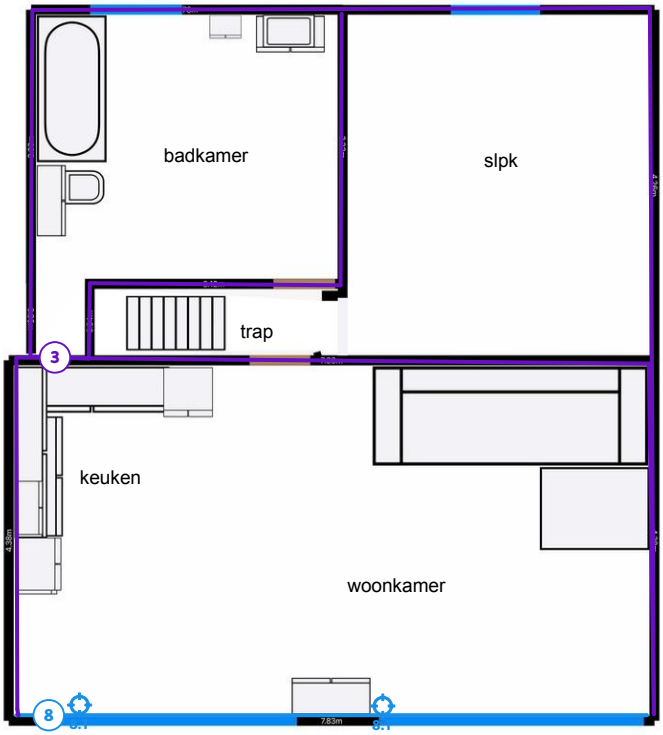
Plan 1.7: Verdieping (wanden)

Beschrijving	Type	Actie
3. Voorzetwanden hout/pvc/gipskarton	Advies	-
8. Pleister wanden	Geen asbest	-
8.1 Code: 1 residentieel	Mengmonster	-

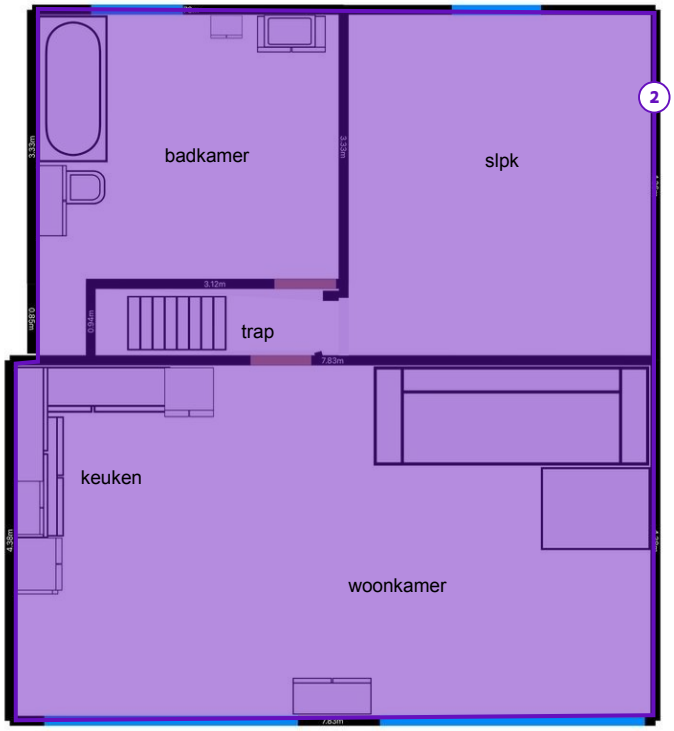
Plan 1.8: Verdieping (plafonds)

Beschrijving	Type	Actie
2. Valse plafonds hout/pvc/gipskartonplaat	Advies	-

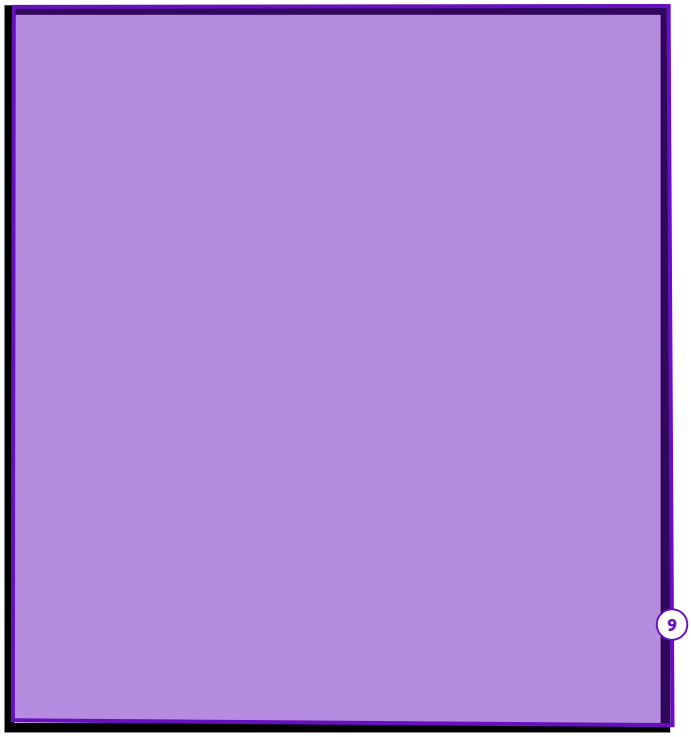
Plan 1.9: Zolder en onderdak

Beschrijving	Type	Actie
9. Onderdak vochtwerende doek	Overige ruimte of materiaal	-

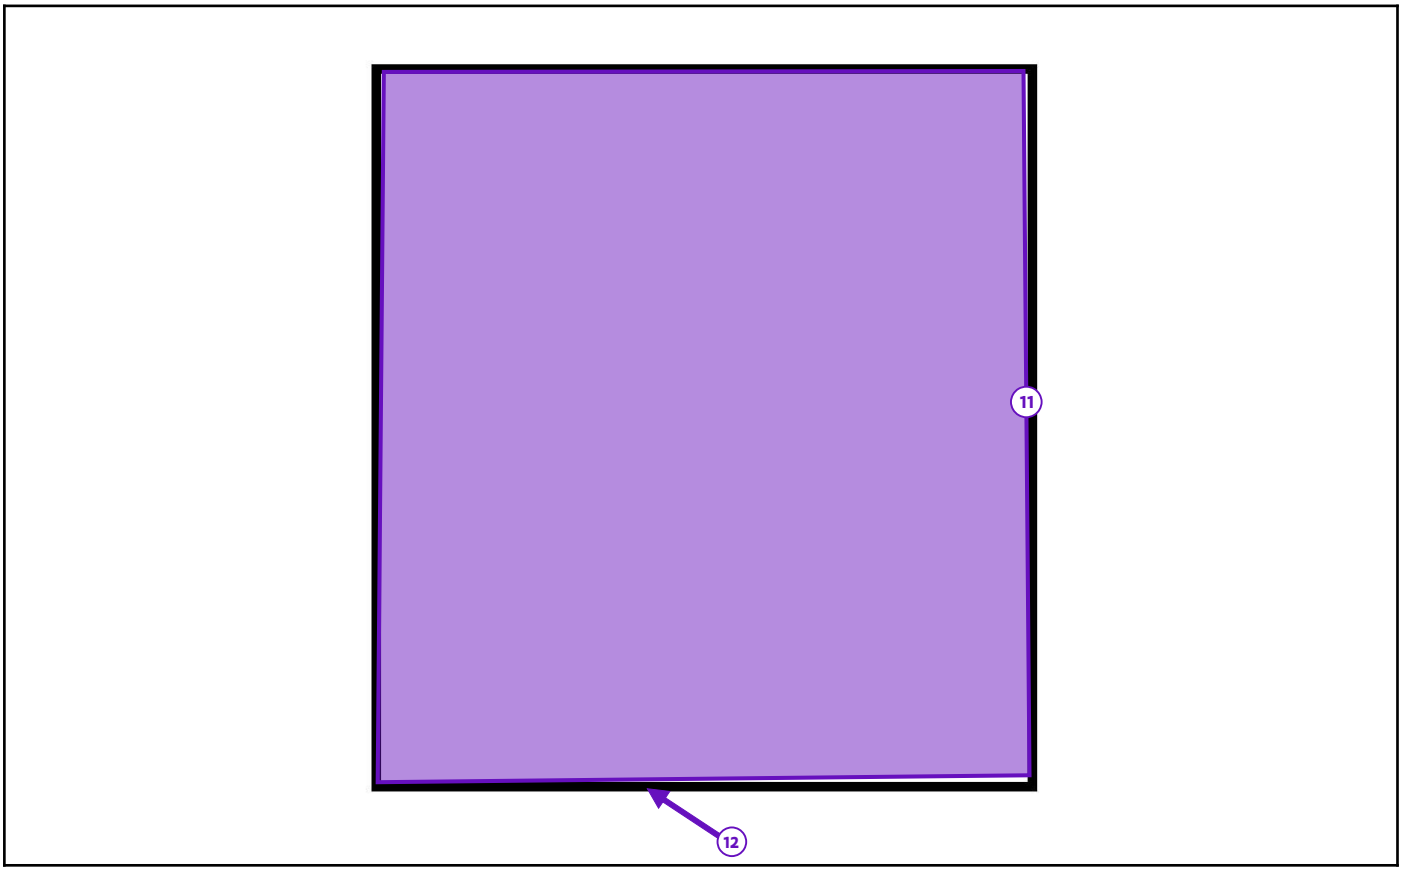
Plan 1.10: Dakplan

Beschrijving	Type	Actie
11. Dakpannen (niet verdacht)	Overige ruimte of materiaal	-
12. Rookgaskanaal (niet verdacht)	Overige ruimte of materiaal	-

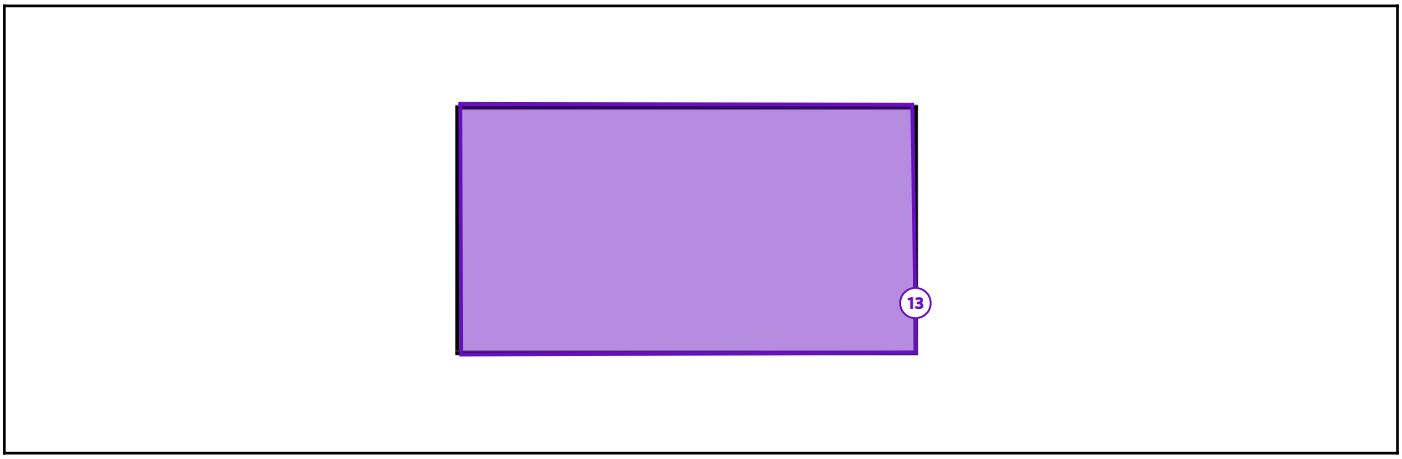
Plan 2.1: Afdak

Beschrijving	Type	Actie
13. Dak polyester/PVC/polycarbonaat	Overige ruimte of materiaal	-

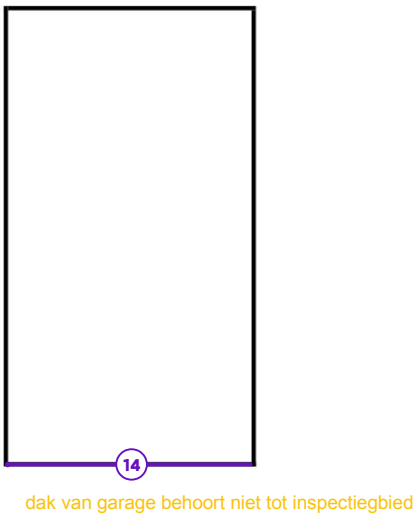
Plan 3.1: Garage

Beschrijving	Type	Actie
14. Elastische afdichting aan buitenschrijnwerk	Overige ruimte of materiaal	-
15. Dak (behoort niet tot inspectiegebied)	Overige ruimte of materiaal	-

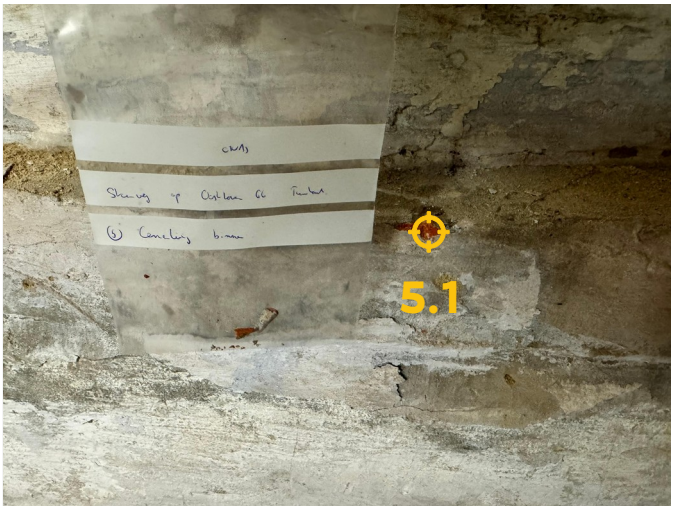
Fiche 5: Cementering binnen

Geen asbest

#	Type	Referentie	Resultaat
5.1	Mengmonster	5	Geen asbest

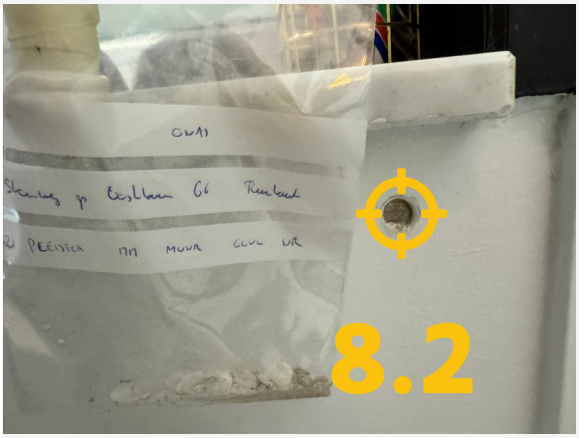
Fiche 8: Pleister wanden

Geen asbest

#	Type	Referentie	Resultaat
8.1	Mengmonster	1 residentieel	Geen asbest
8.2	Mengmonster	2 glvl nr	Geen asbest
8.3	Mengmonster	3 stooklokaal	Geen asbest
