Asbestinventarisattest

Essenhoutstraat 251/0001, 2950 Kapellen

Attestnummer : **20261025-000243.000**
Uitgegeven op : **25.10.2026**
Geldig tot : **Onbeperkt** (tenzij de toestand wijzigt)

Asbestveilig (maar mogelijk niet asbestvrij)

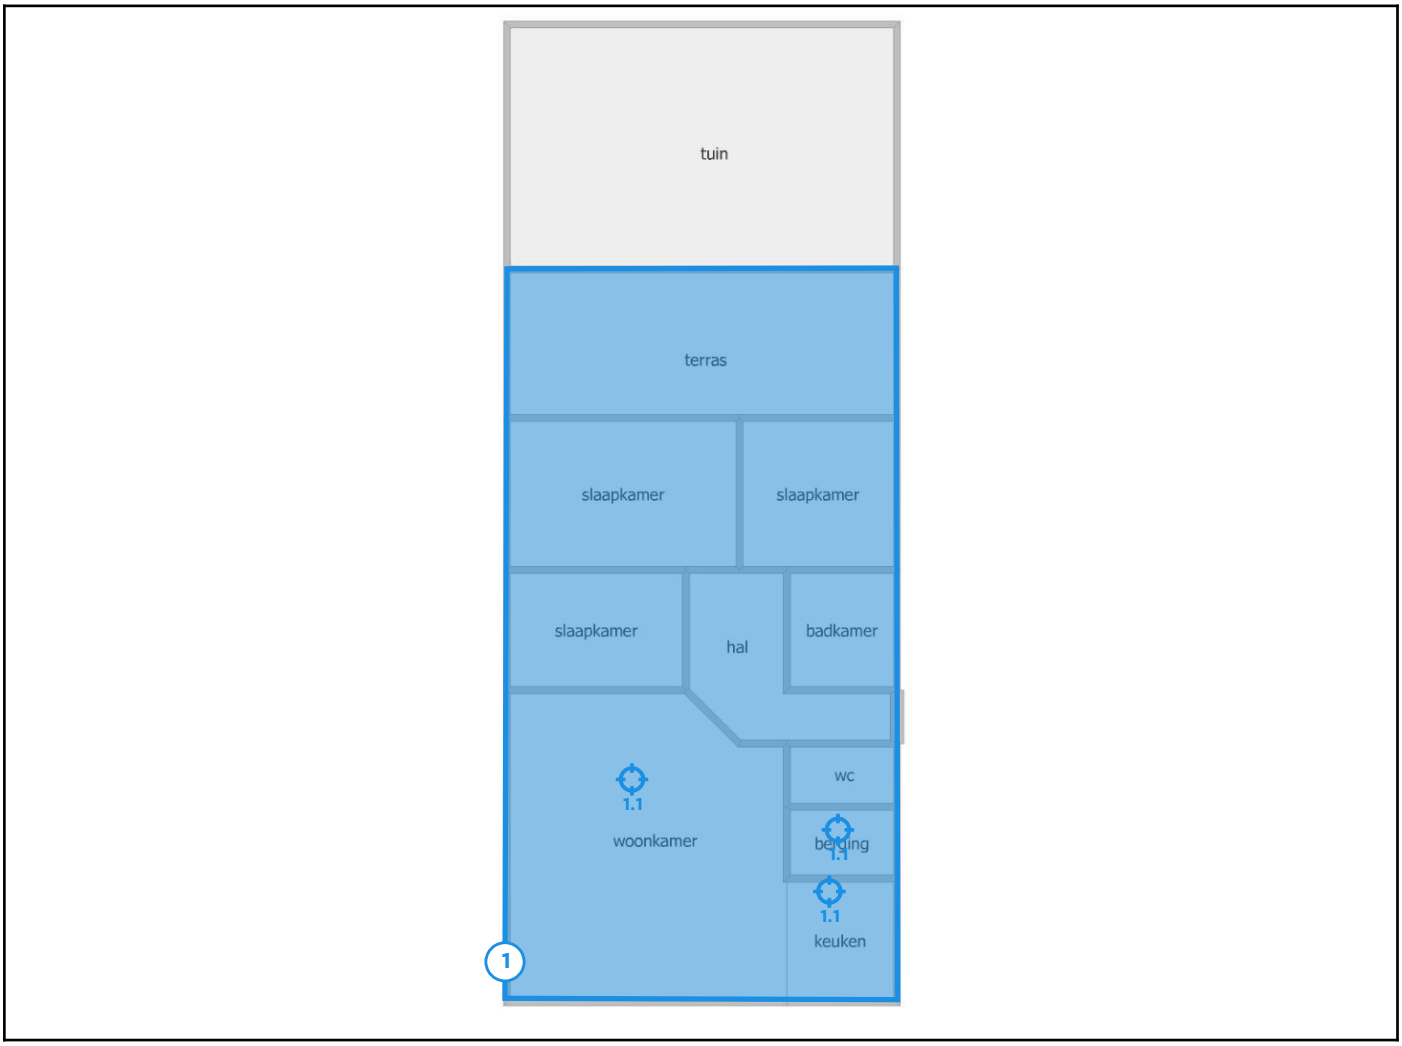
Plan 1.1: Appartement

Beschrijving	Type	Actie
2. Pleisterwerk wand	Geen asbest	-
2.1 Code: Mm01	Mengmonster	-

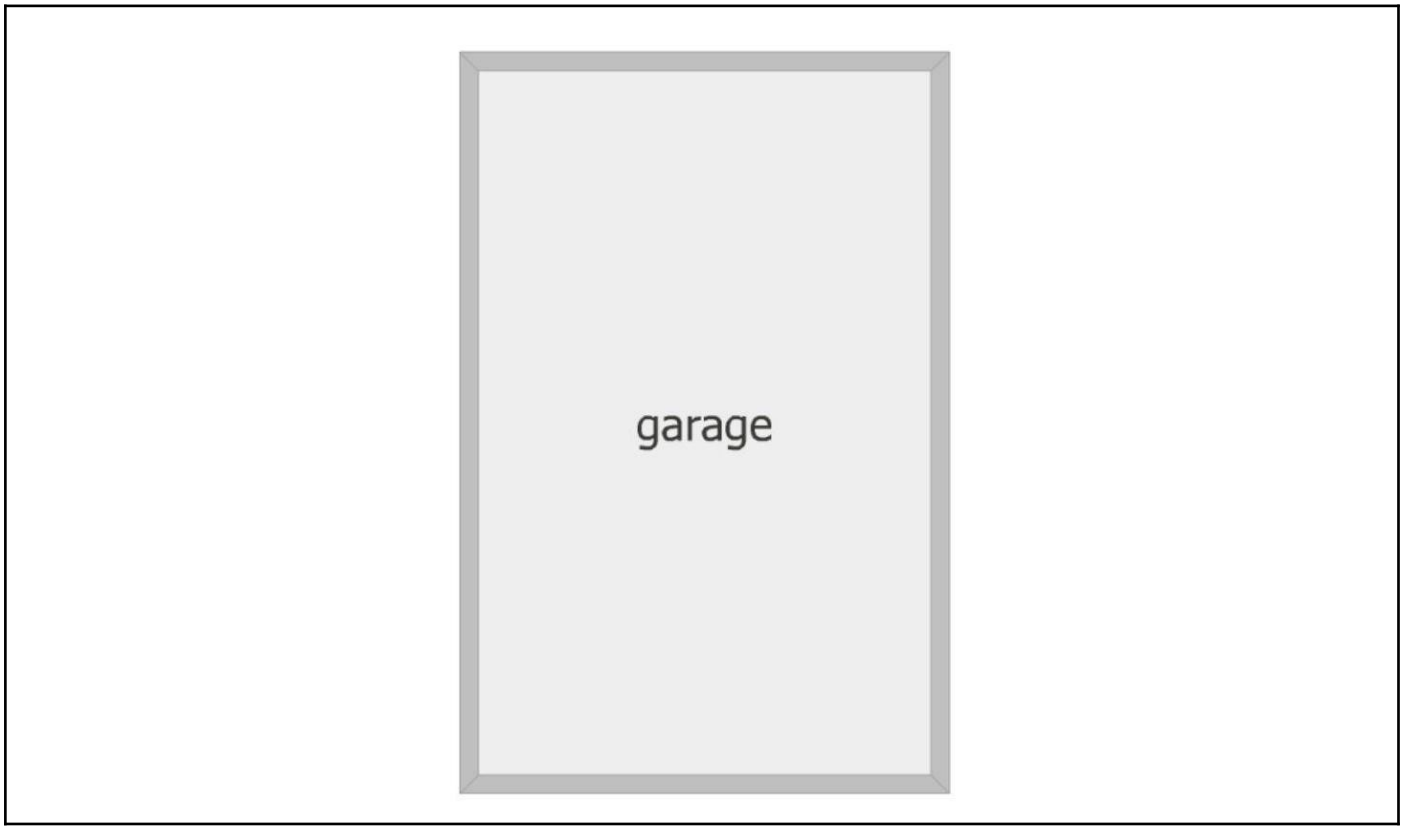
Plan 2.1: Garagebox

0 Geen asbest

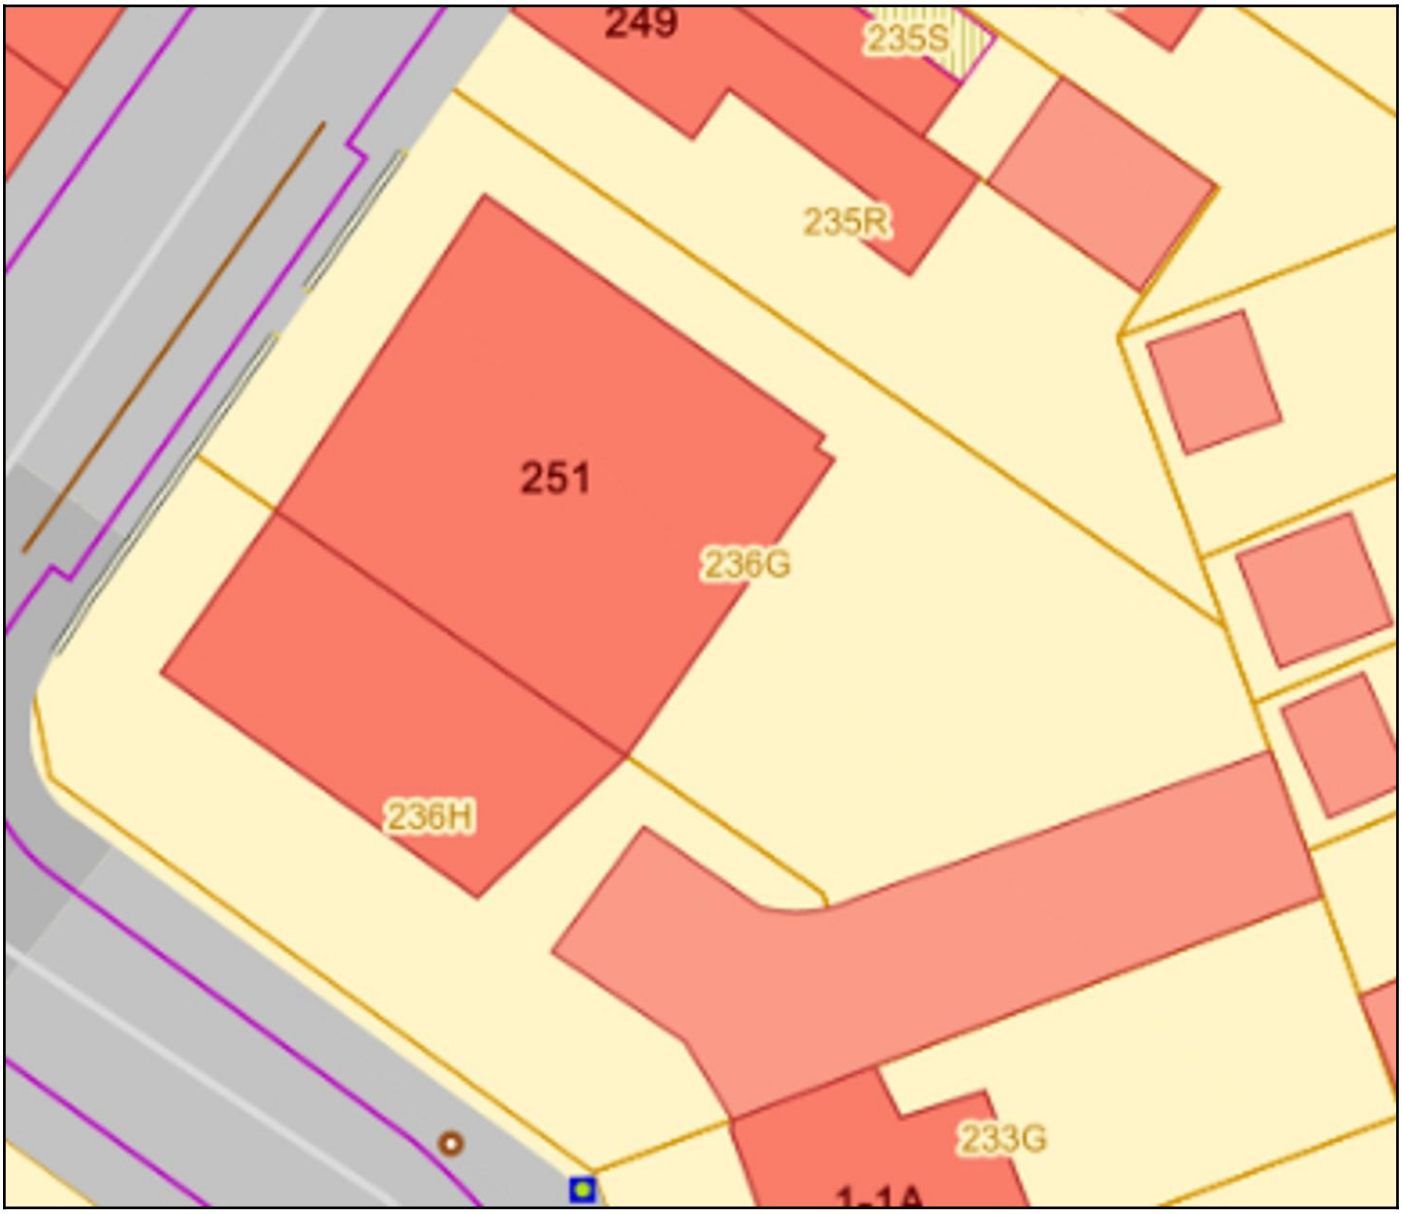
Plan 3.1: Vaststellingen buiten de constructies

0 Geen asbest

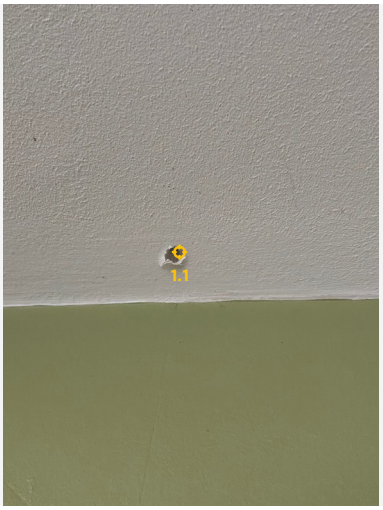
Fiche 1: Pleister plafond

Conclusie

Geen asbest

#	Type	Referentie	Resultaat
1.1	Mengmonster	Mm02	Geen asbest

Beschrijving	Pleister plafond
Omgeving	Binnen
Primaire drager	Plafond
Bindmiddel van materiaal	Gips - kalk
Gebondenheid op basis van bindmiddel	Niet-hechtgebonden
Hoeveelheid (oppervlakte - dikte - aantal)	• 80,00 m^2 - 1,00 cm - 1 stuk
Totaal volume	0,80 m^3
Identificatiemethode	Een monstername door de asbestdeskundige met laboanalyse door een asbestlabo.
Destructieve handeling voor identificatie	Nee
Opmerking	Oppervlakte is een schatting

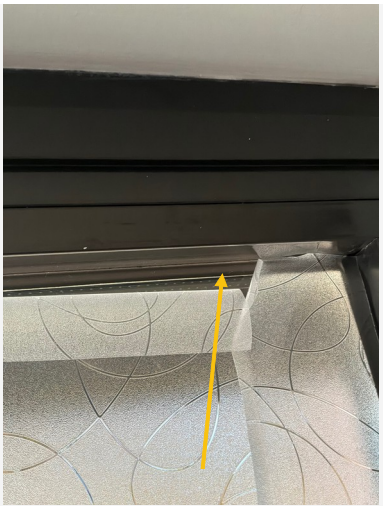
Beschrijving	Notitie	Terug te vinden op plannen
Fiche 3: Stookketel	-	-
Fiche 4: Mastiek	Mastiek is zacht en elastisch.	-
