Asbestinventarisattest

Wipstraat 40, 2930 Brasschaat

Attestnummer : **20261026-000051.000**
Uitgegeven op : **26.10.2026**
Geldig tot : **Onbeperkt** (tenzij de toestand wijzigt)

Asbestveilig (maar mogelijk niet asbestvrij)

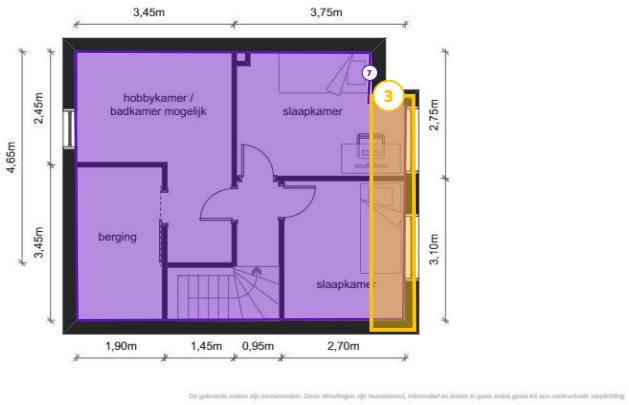
Plan 1.4: 2de verdieping

Beschrijving	Type	Actie
3. Aanbouw keuken en dakkapel 2de verdieping	Uitsluiting	-
7. Plafonds uit niet asbestverdacht materiaal	Overige ruimte of materiaal	-
10. Bezetting muren	Overige ruimte of materiaal	-

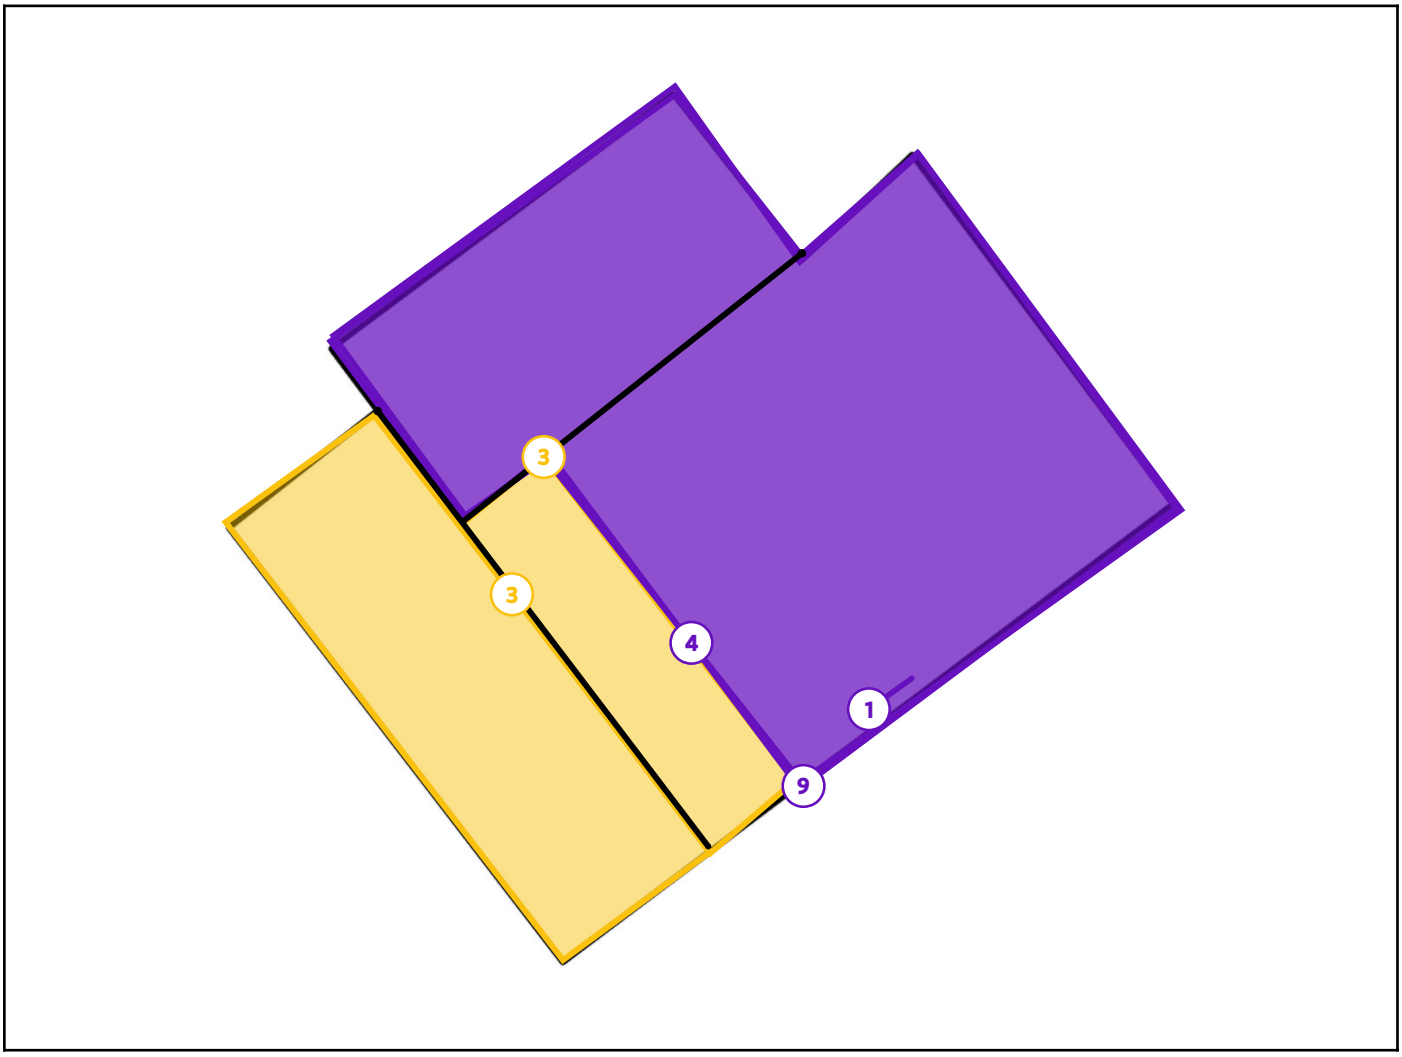
Plan 1.5: Dakplan

Beschrijving	Type	Actie
1. Schouw van de woning	Beperking	-
3. Aanbouw keuken en dakkapel 2de verdieping	Uitsluiting	-
4. Dakbedekking in dakpannen (niet verdacht)	Overige ruimte of materiaal	-
9. Onderdak (niet-asbestverdacht)	Overige ruimte of materiaal	-

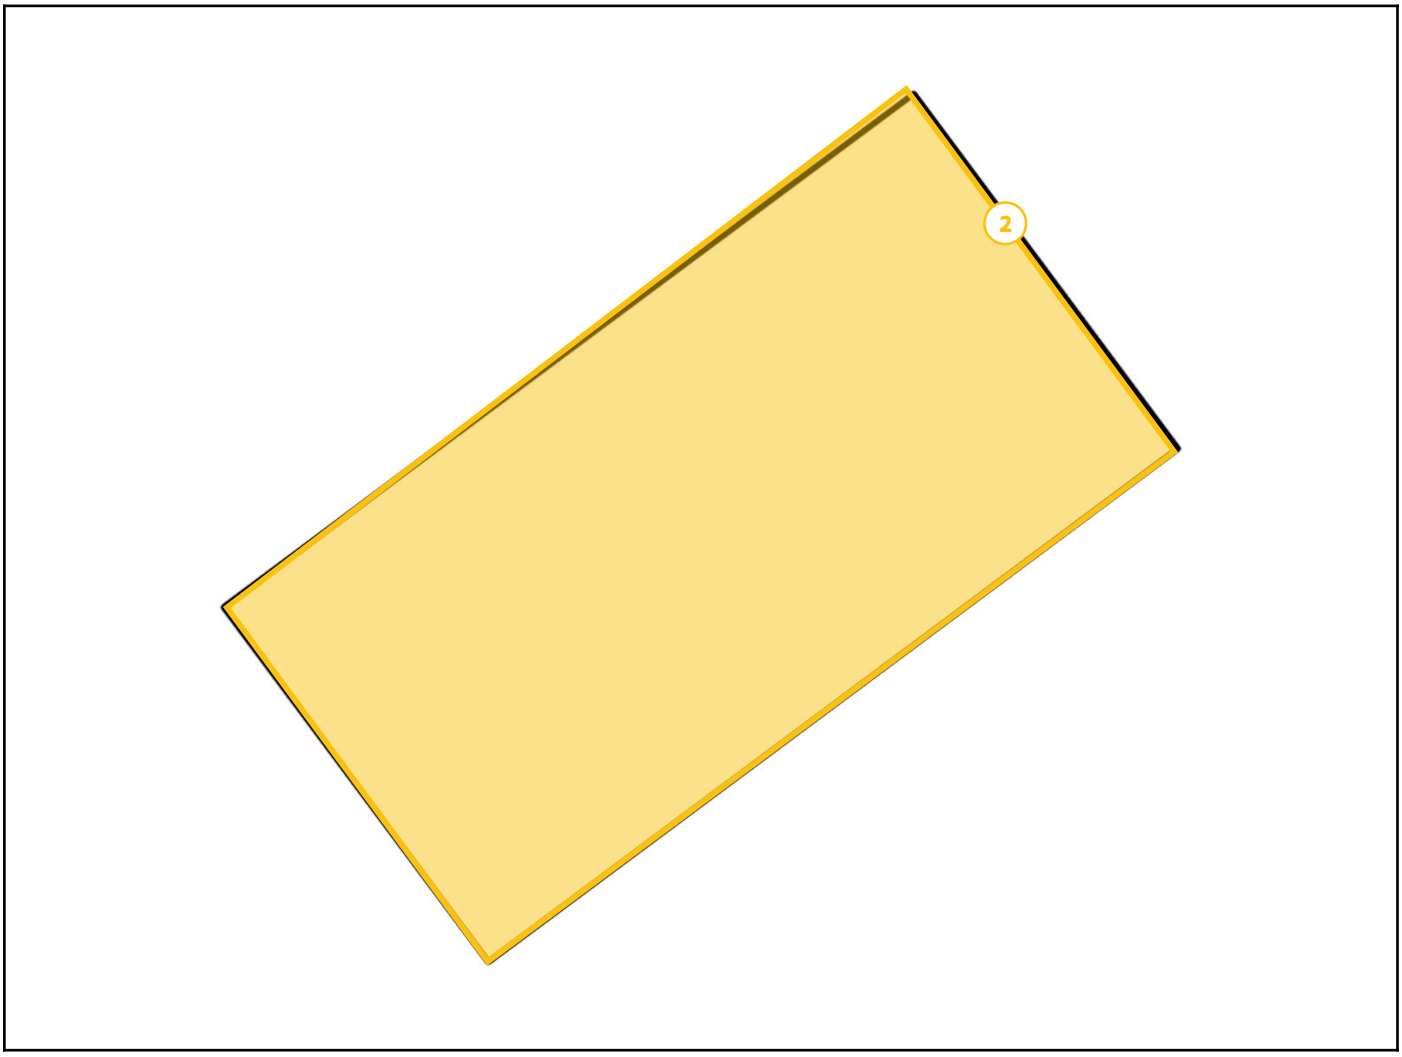
Plan 2.1: Fietsenberging plan

Beschrijving	Type	Actie
2. Gebouw na 2001	Uitsluiting	-

Opmerking	De fietsenberging en atelier zijn gebouw in 2017

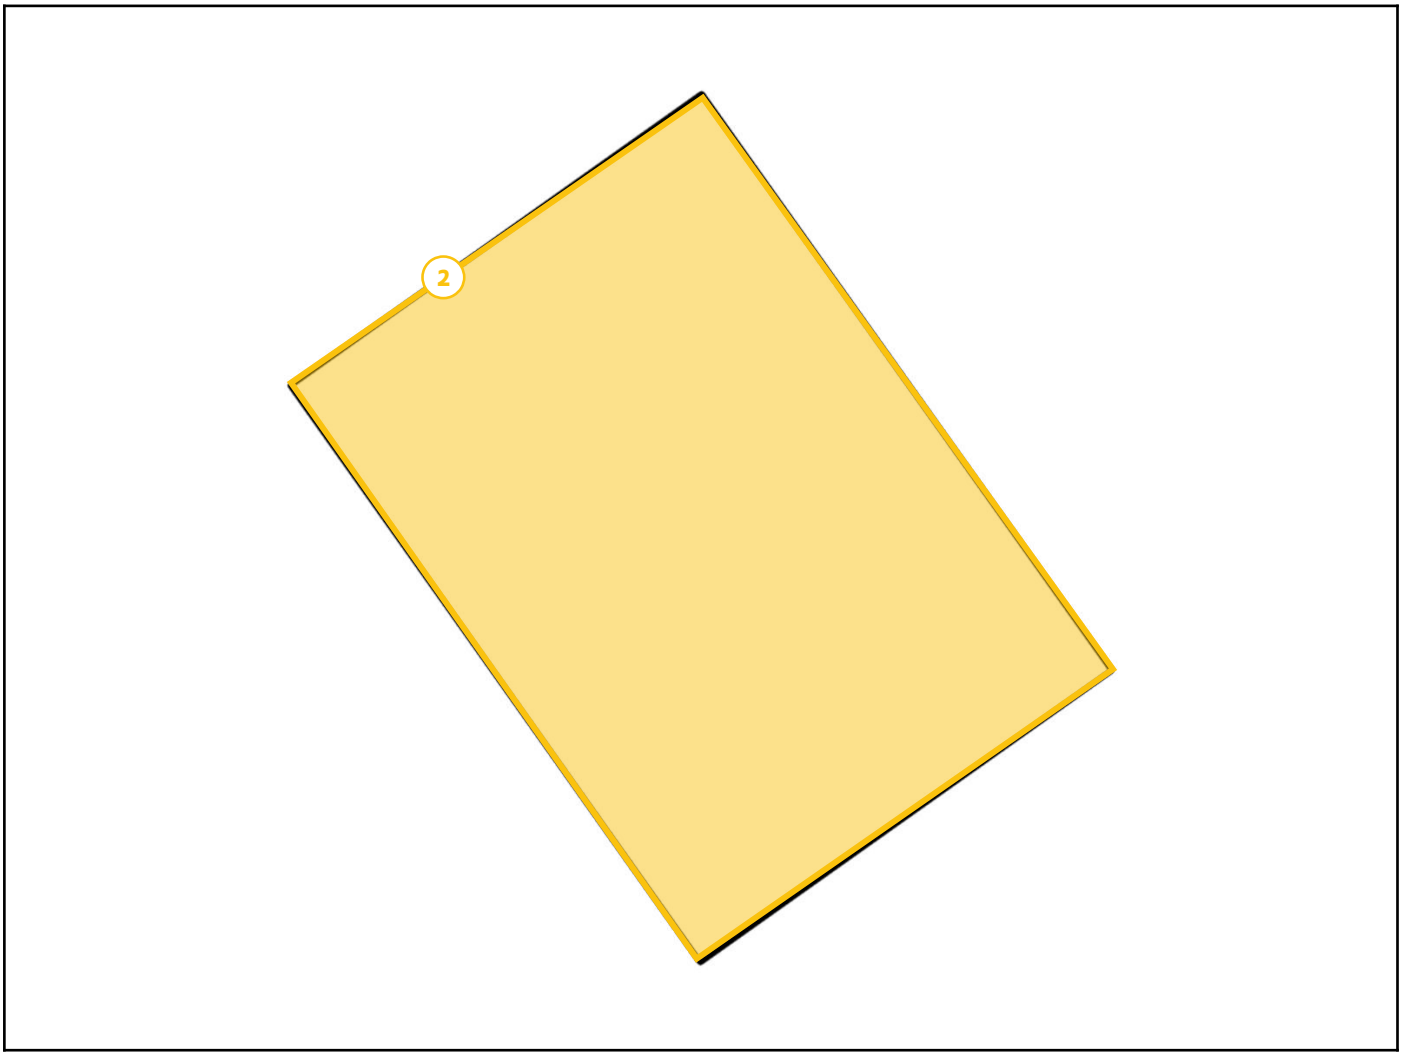
Plan 3.1: Atelier plan

Beschrijving	Type	Actie
2. Gebouw na 2001	Uitsluiting	-
