Asbestinventarisattest

Tuinstraat 20, 2300 Turnhout

Attestnummer : **20261012-000285.000**
Uitgegeven op : **12.10.2026**
Geldig tot : **Onbeperkt** (tenzij de toestand wijzigt)

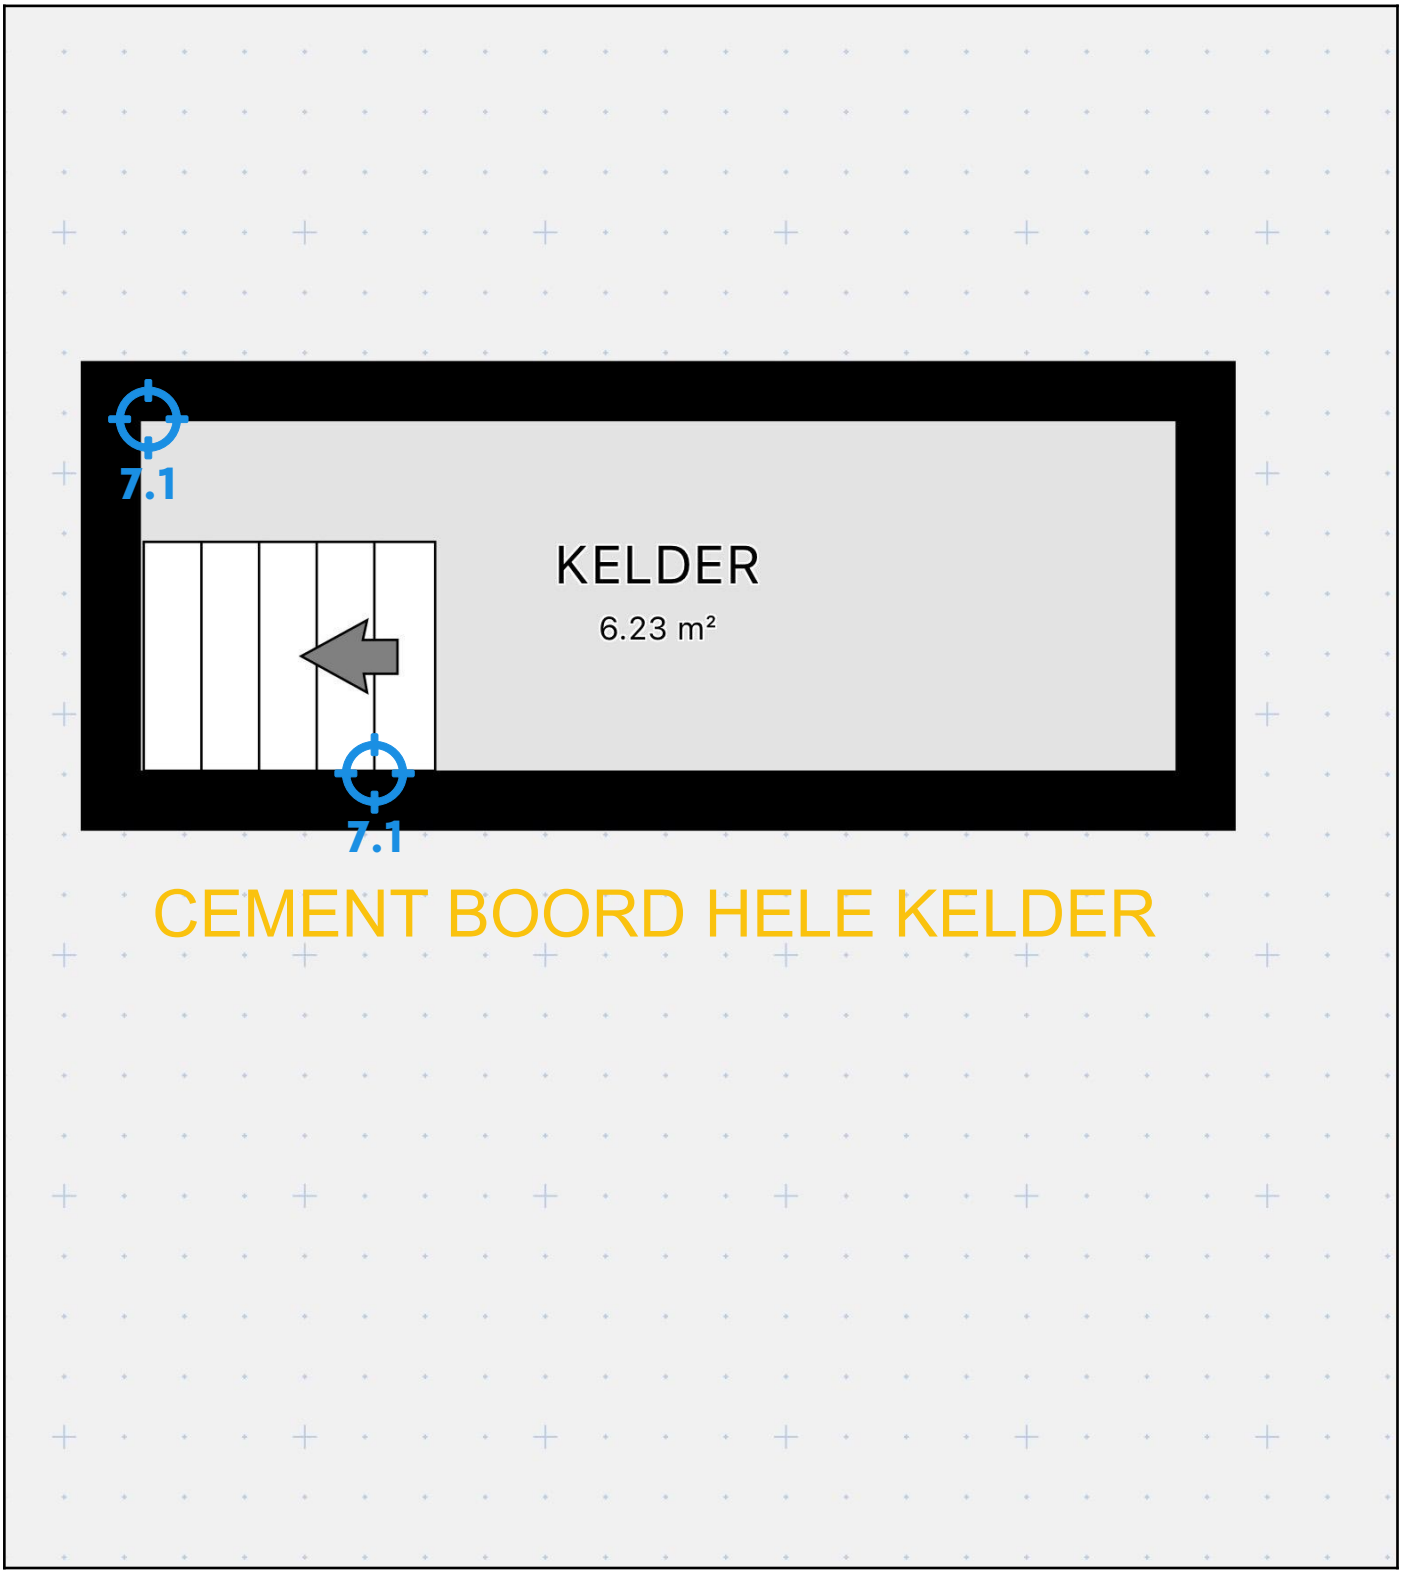
Plan 1.1: Kelder

Beschrijving	Type	Actie
7. Cementering binnentoepassing - kelder	Geen asbest	-

7.1 Code: 2	Mengmonster	-

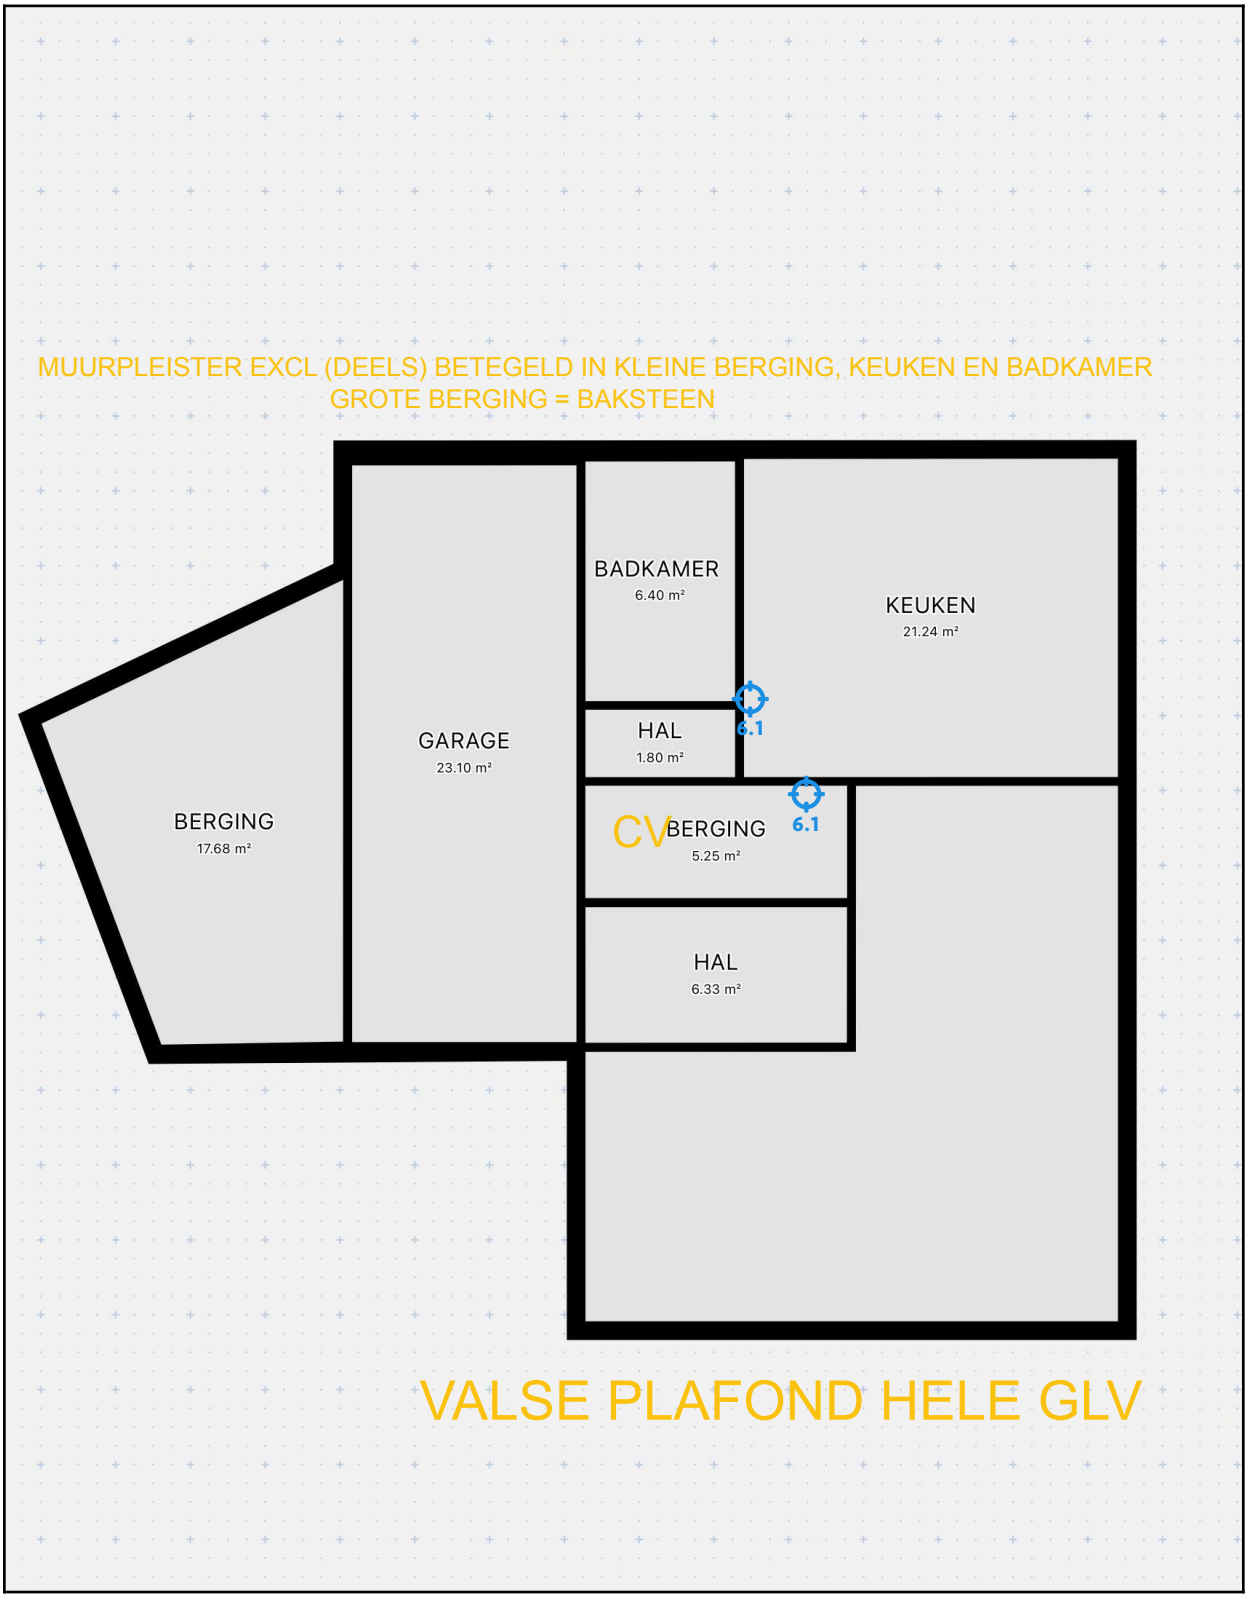
Plan 1.2: Gelijkvloers

3. Valse plafonds	Advies	-
6. Muurpleister	Geen asbest	-
6.1 Code: 1	Mengmonster	-
11. CV Ketel: niet verdacht	Overige ruimte of materiaal	-

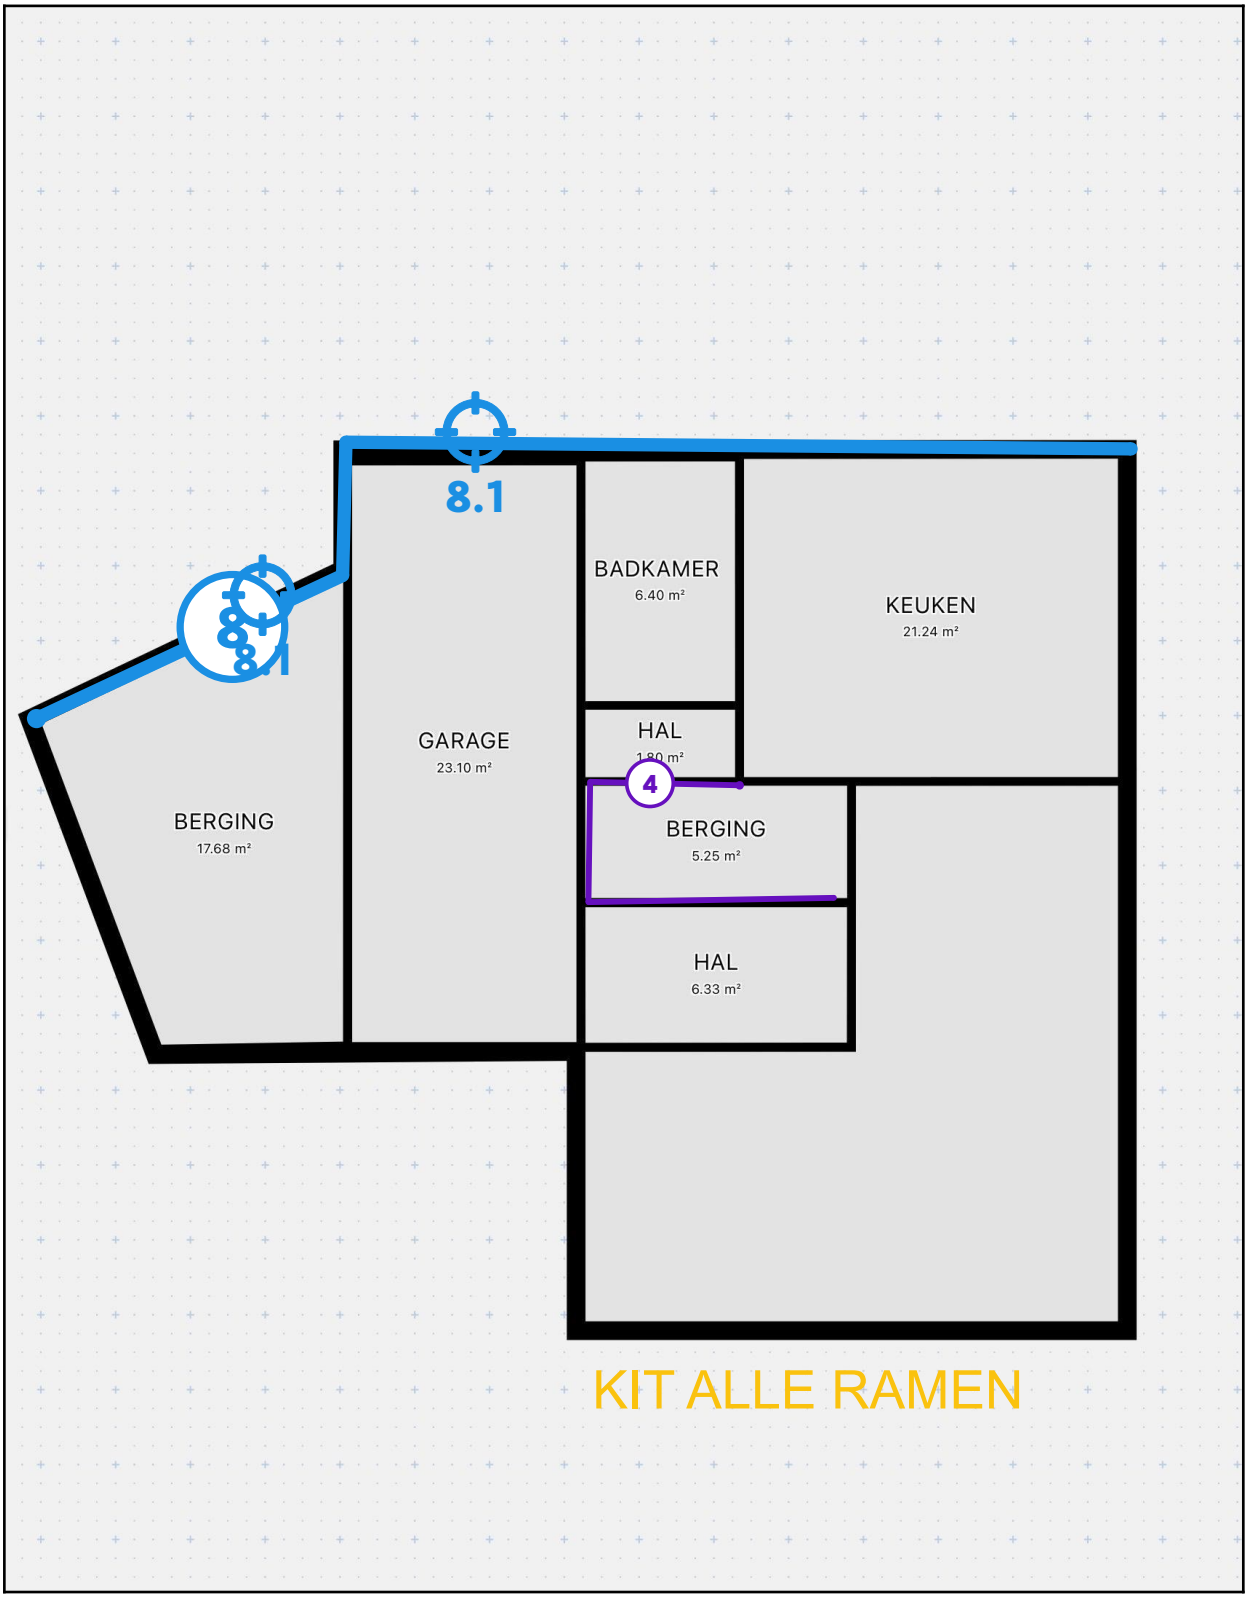
Plan 1.3: Gelijkvloers

4. Tegellijm: niet zichtbaar	Advies	-
8. Cementering buiten - achtergevel	Geen asbest	-
8.1 Code: 3	Mengmonster	-
14. Kit: niet verdacht	Overige ruimte of materiaal	-

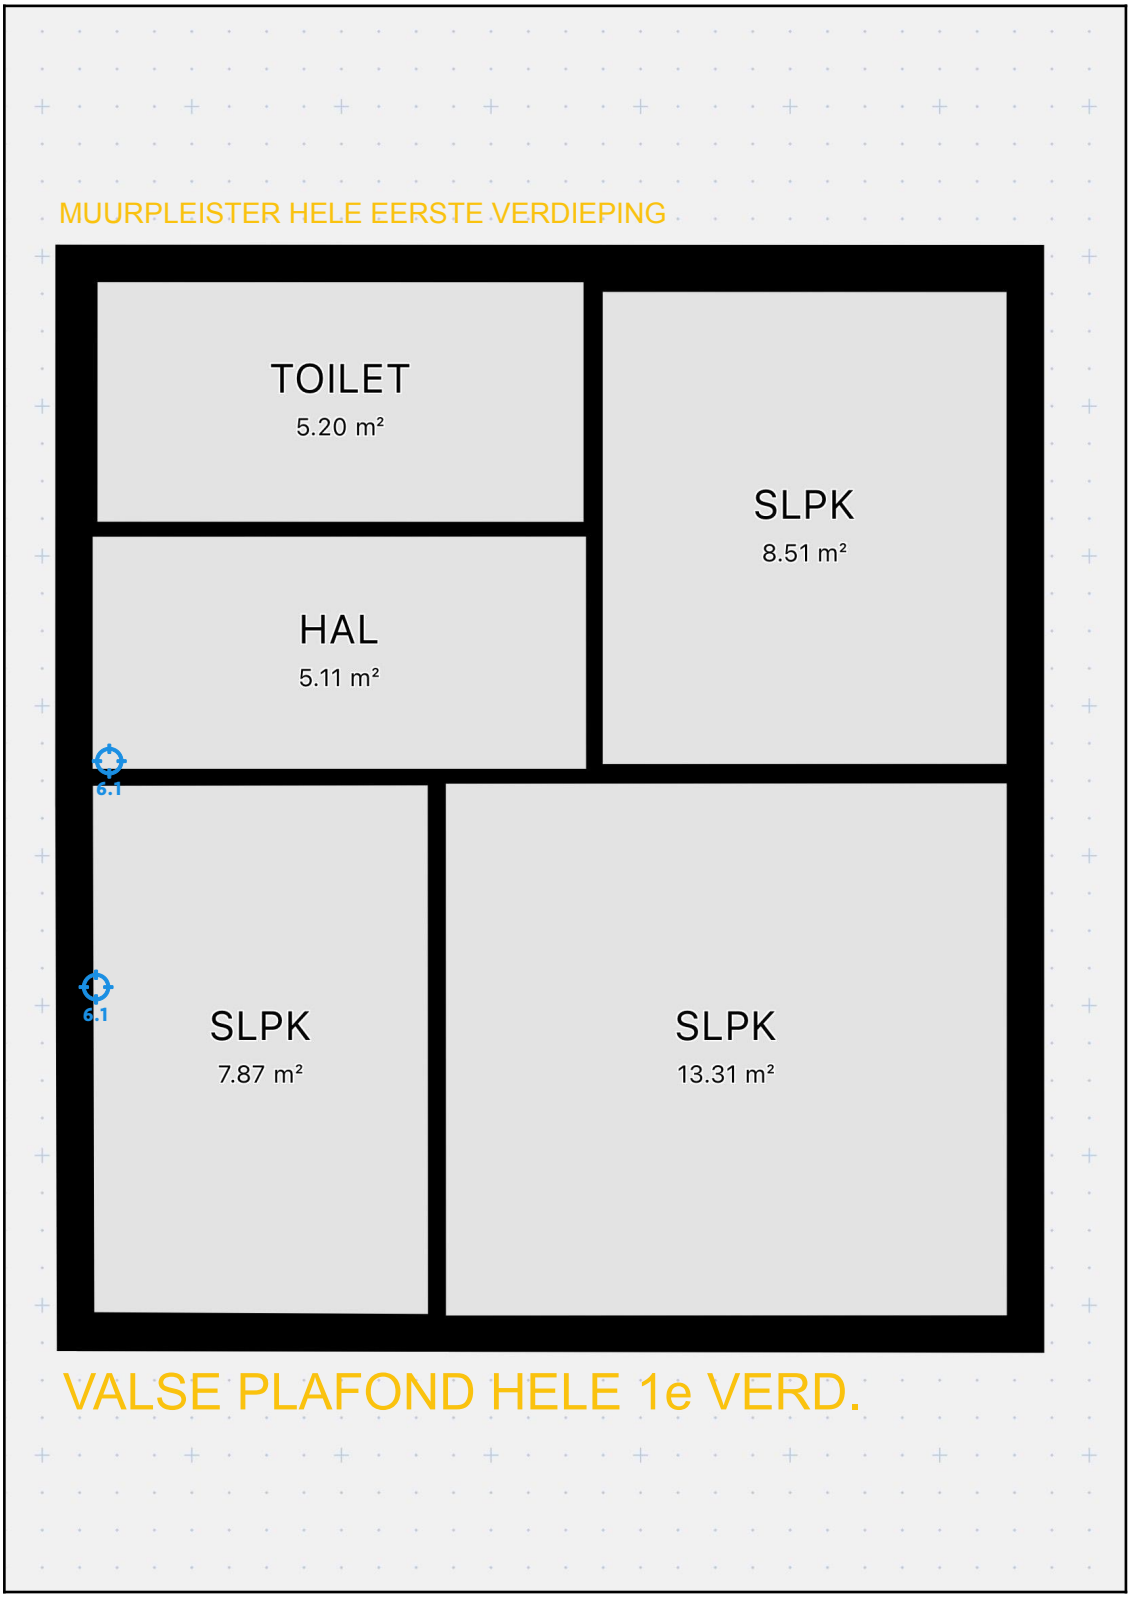
Plan 1.4: Eerste verdieping

3. Valse plafonds	Advies	-
6. Muurpleister	Geen asbest	-
6.1 Code: 1	Mengmonster	-

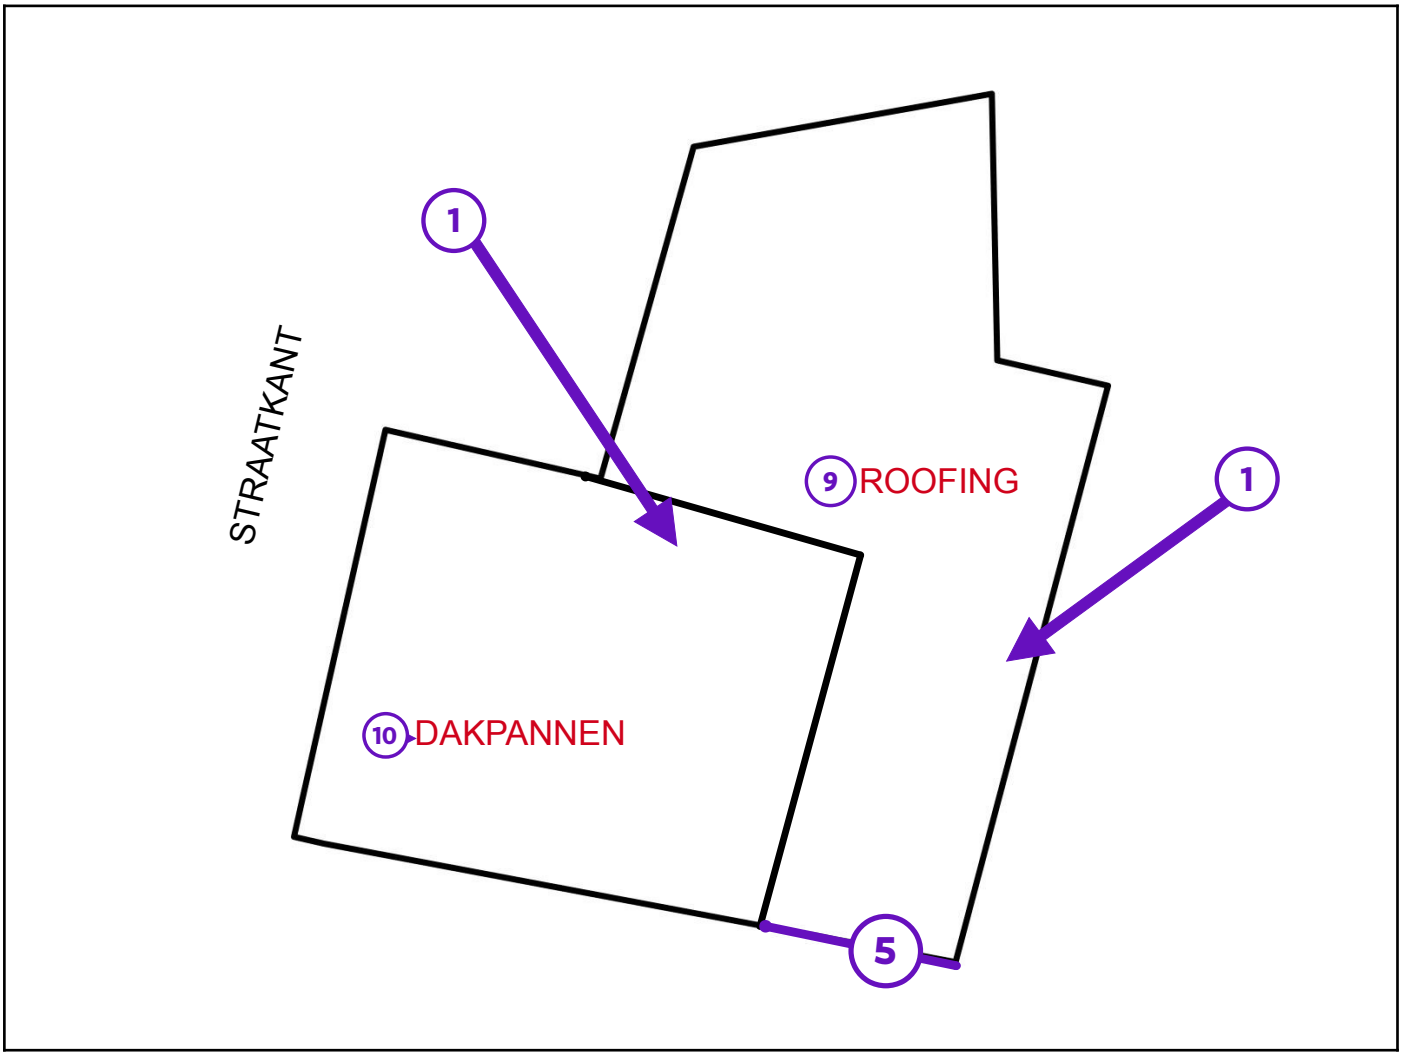
Plan 1.6: Woning

Beschrijving	Type	Actie
1. Schouwen op het dak	Beperking	-
5. Leien aanpalende woning	Advies	-
9. Roofing: niet verdacht - factuurbewijs	Overige ruimte of materiaal	-
10. Dakbedekking: niet verdacht	Overige ruimte of materiaal	-

Reden: Het te onderzoeken materiaal situeert zich hoger dan 3,50 m te rekenen vanaf een veilige ondergrond

Uitleg van de asbestdeskundige: Bij werken (dak of reiniging schouw) kan een stelling geplaatst worden , het is niet duidelijk of er asbestverdachte materialen aanwezig zijn in/rond de schouw.

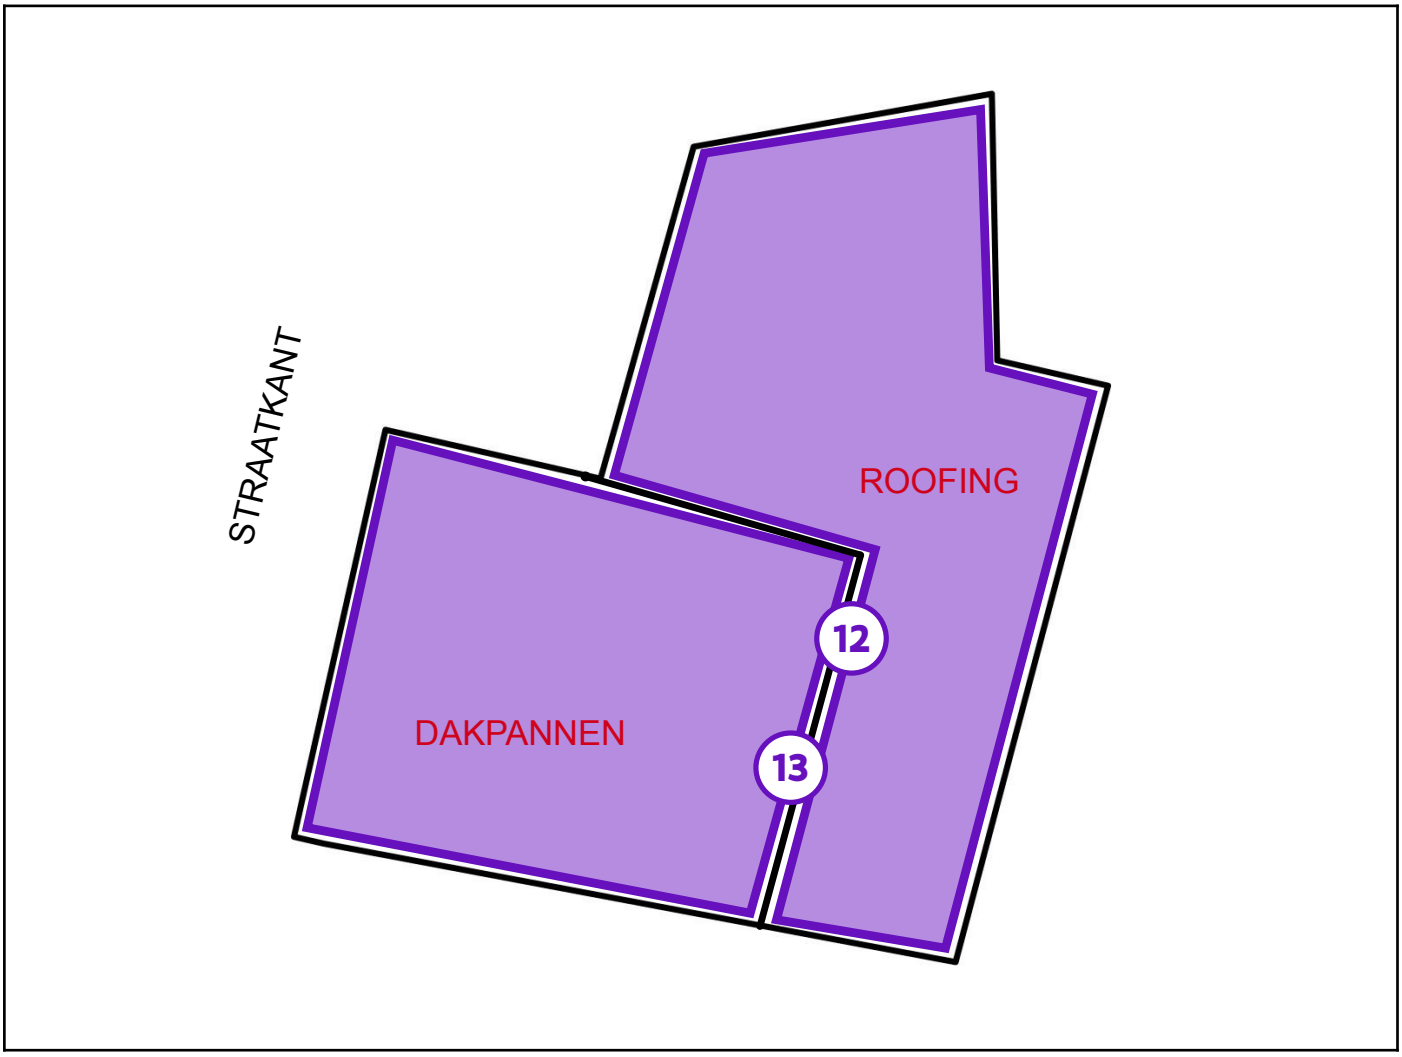
Plan 1.7: Woning

Beschrijving	Type	Actie
12. Onderdak: niet verdacht (plat dak)	Overige ruimte of materiaal	-
13. Onderdak: niet verdacht (schuin dak)	Overige ruimte of materiaal	-

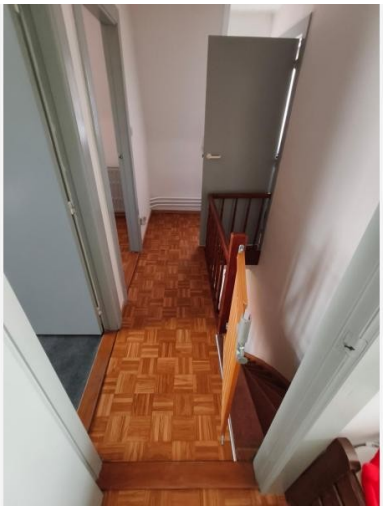
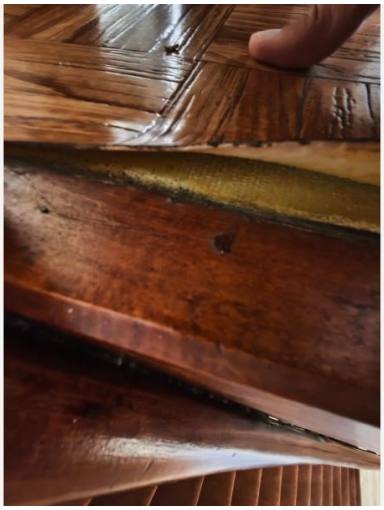
Fiche 2: Vinylvloer: niet verdacht

Volgens expertise kunnen we deze vinyl als niet asbest verdacht beschouwen:

- soepel en flexibel van structuur

- onderkant met jute/koord.

Het is niet gekend wat eronder bevindt extra controle aangewezen bij vloer werken.

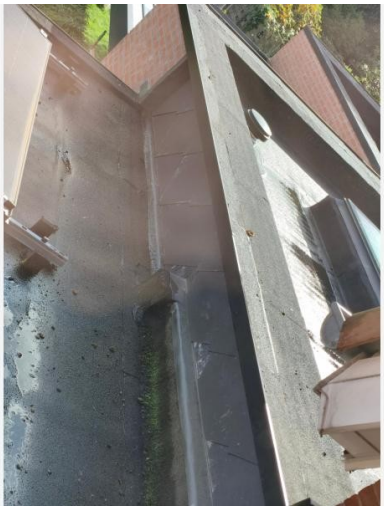
Fiche 5: Leien aanpalende woning

De leien bevinden zich op een aanpalend perceel en behoren tot een andere eigenaar dan het inspectiegebied waarop deze opdracht betrekking heeft. Aangezien deze leien rechtstreeks grenzen aan het onderzochte terrein en een mogelijke relevantie kunnen hebben in het kader van de beoordeling van de site, dienen zij conform de richtlijnen van de OVAM te worden opgenomen en beschreven in de adviesfiche. Hierbij wordt expliciet vermeld dat de betreffende leien geen eigendom zijn van de opdrachtgever of eigenaar van het inspectiegebied.

De aanwezigheid van deze leien werd uitsluitend visueel vastgesteld vanop het inspectiegebied. Er werd geen staalname of laboratoriumanalyse uitgevoerd, waardoor niet met zekerheid kan worden vastgesteld of deze leien asbest bevatten. Op basis van de visuele kenmerken kunnen zij echter relevant zijn voor de beoordeling en worden zij daarom vermeld.

Indien aan deze leien schade, breuk, verwering of andere beschadigingen worden vastgesteld, wordt aanbevolen dit te melden aan de eigenaar van het betreffende perceel. Uit voorzorg wordt tevens aangeraden de leien niet te ontmossen, niet onder hoge druk te reinigen en geen werkzaamheden uit te voeren die schade kunnen veroorzaken of stofvorming kunnen teweegbrengen, zolang de eventuele aanwezigheid van asbest niet is uitgesloten.

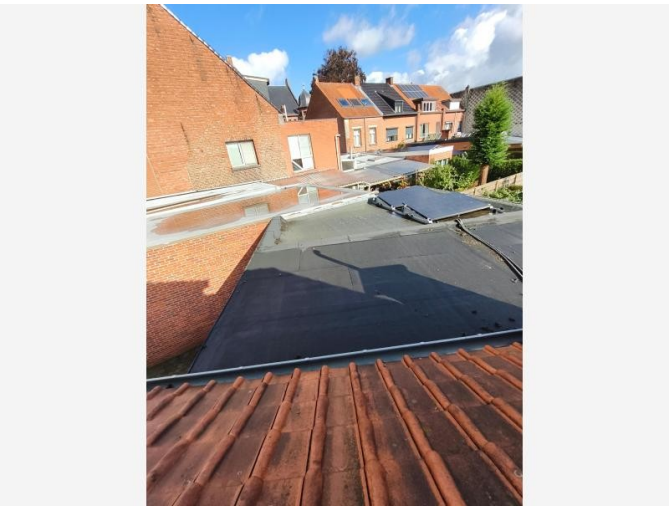
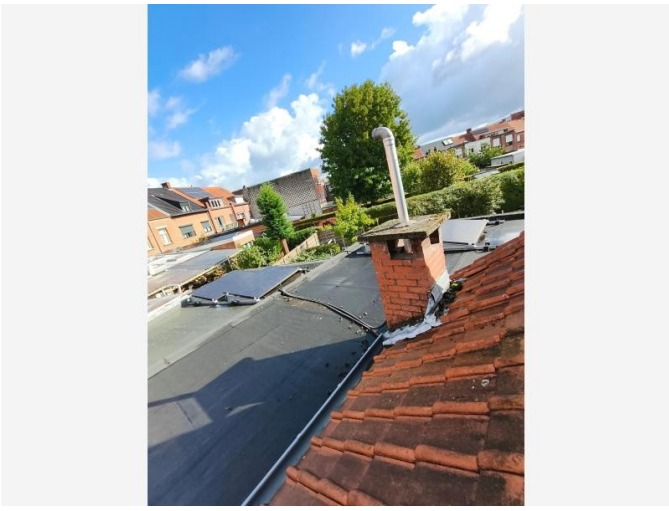
Beschrijving	Notitie	Terug te vinden op plannen
Fiche 9: Roofing: niet verdacht - factuurbewijs	De roofing werd vernieuwd in 2021 door firma HUCRO, cfr. factuur 2021-063 dd. 08/07/2021 (zie bewijsdocumenten). We nemen aan dat bitumen geplaatst na 2001 niet asbesthoudend zijn.	Plan 1.6: Woning
Fiche 10: Dakbedekking: niet verdacht	De dakbedekking werd gecontroleerd, deze bestaat uit dakpannen en bevat geen asbest verdachte materialen.	Plan 1.6: Woning
Fiche 11: CV Ketel: niet verdacht	De CV ketel werd gecontroleerd (bwj 2019) en is niet asbest verdacht, geen risico bouwjaar.	Plan 1.2: Gelijkvloers
Fiche 12: Onderdak: niet verdacht (plat dak)	Er zijn geen verdachte onderdaken aanwezig. Er is een aankoopfactuur van leverancier HUCRO d.d. 08/07/2021. Hierop staat het gebruikte onderdak.	Plan 1.7: Woning
Fiche 13: Onderdak: niet verdacht (schuin dak)	Er zijn geen verdachte onderdaken aanwezig. Er is een aankoopfactuur van leverancier Rameysen d.d. 28/05/2003. Hierop staat het gebruikte onderdak.	Plan 1.7: Woning
